工事写真報告書

工事名 E様邸

工事箇所 外壁・その他 塗装工事

工事住所 福岡市 西区 姪浜駅南

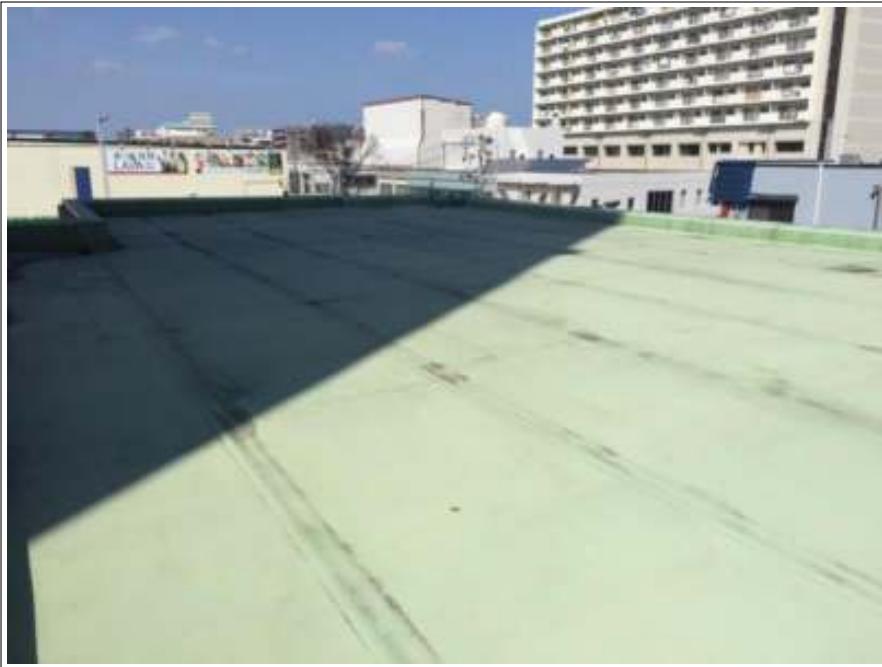
屋上防水部

全体的に年数に比例して経年劣化している状態です。

後々、塗装が必要になってくる状態です。

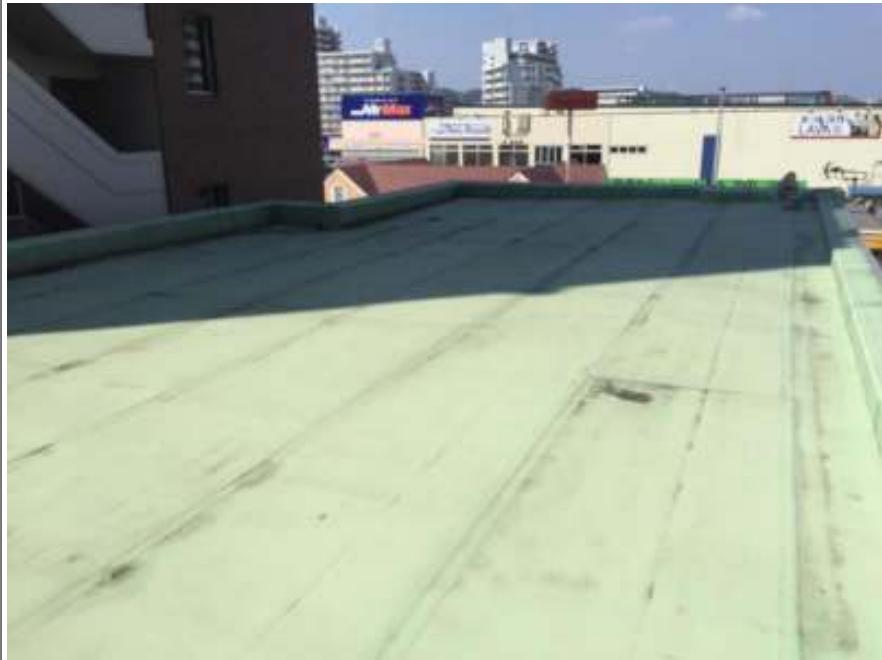
屋上防水部

黒い部分は塗膜の劣化ではなく、汚れになります。

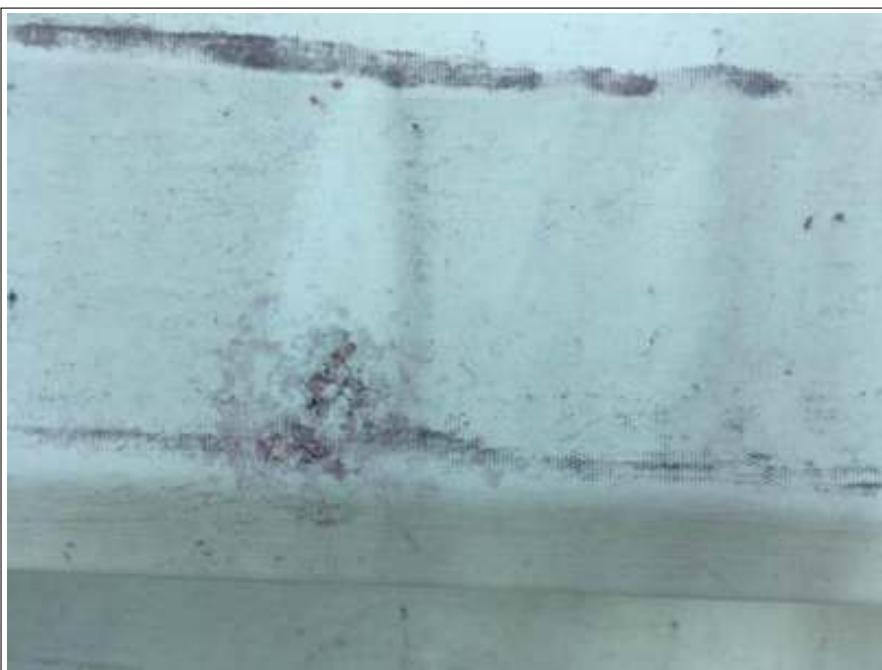
屋上防水部

部分的に塗膜の劣化が見られます。
この部分から痛みが広がる恐れがあり
ますので、部分補修と塗装をお勧め
致します。

※部分補修の場合は、色の違いが出てきます。

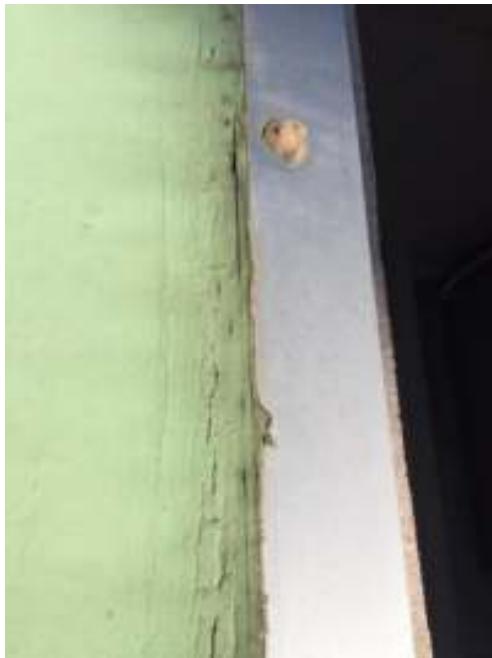
屋上防水部

※ひび割れが所々見られます。

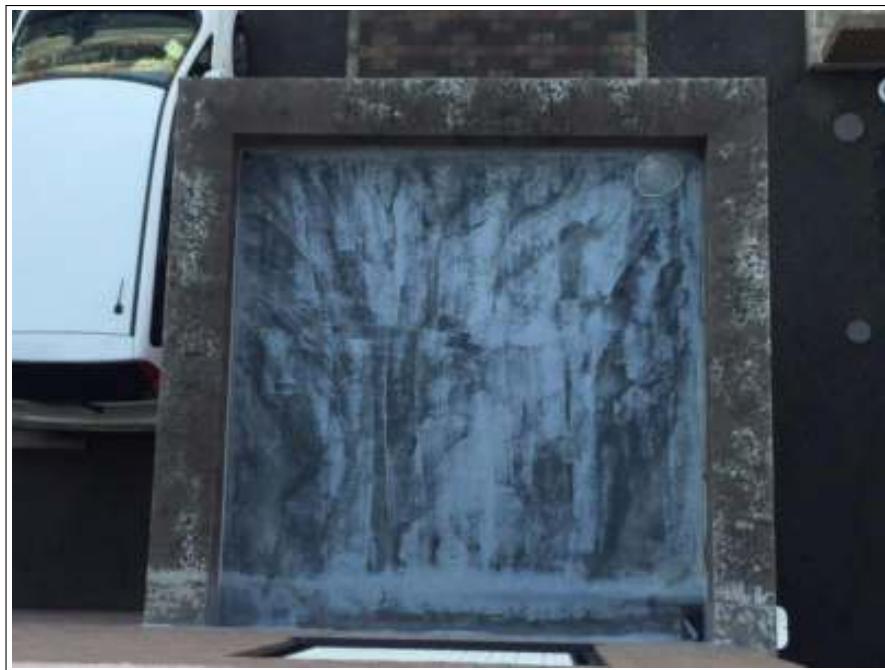
玄関庇

この部分は屋上と違い、塗装をしていない部分になります。

経年劣化しております、雨漏れする前の塗装をお勧め致します。

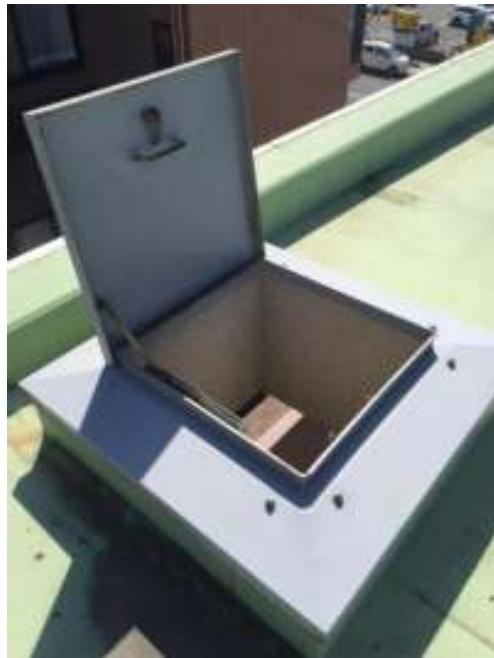
点検口扉

この部分は鉄、スチール素材になります。

劣化するとサビが発生してきますので塗装が必要です。

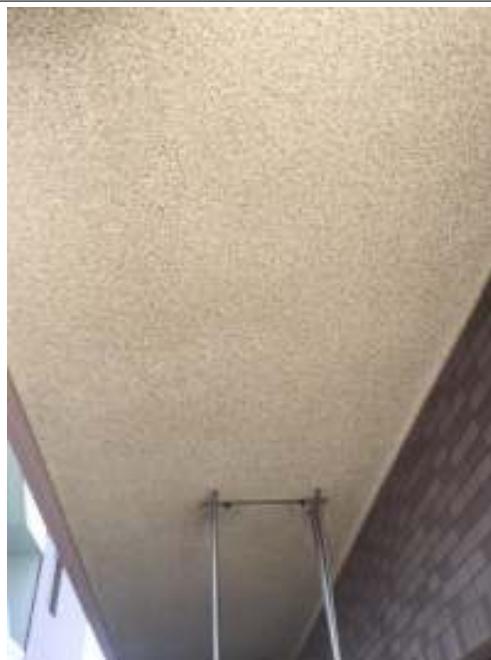
軒天

経年劣化しております。

この部分は通気性の良い軒天専用の塗装をしていきます。

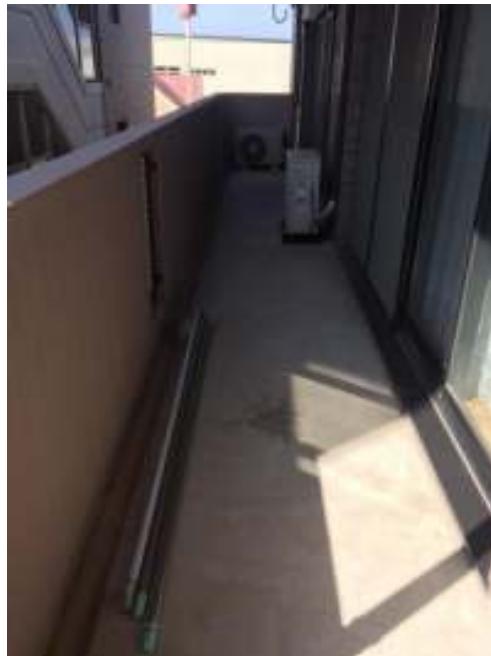
ベランダ床

経年劣化しています。

劣化が進むと天井の劣化や雨漏れの原因にもなりますので、雨漏れする前の保護塗装をお勧め致します。

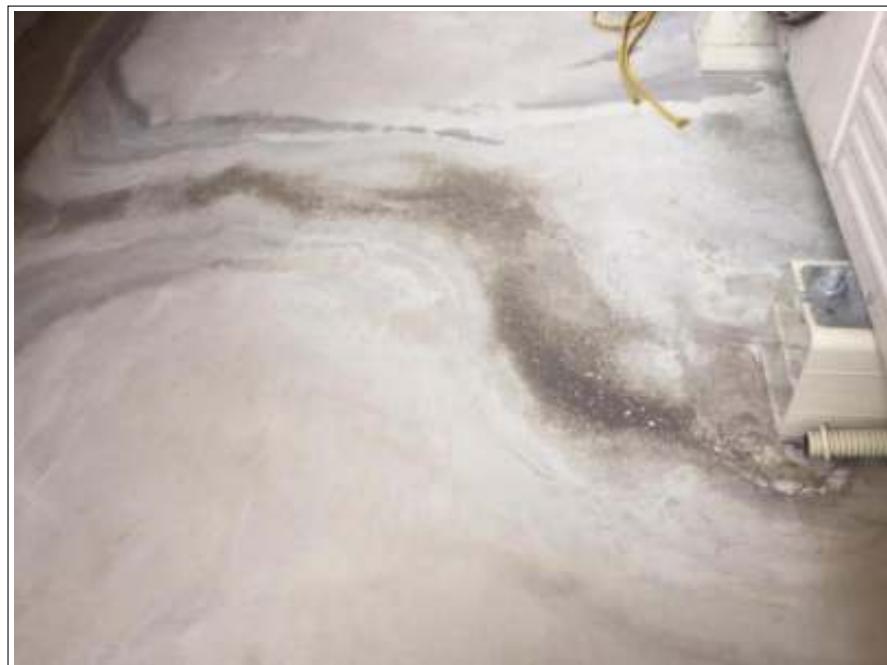
ベランダ床

※ 室外機の部分は下地がでてきて
いる状態になっており、防水効果が
切れている状態になっています。

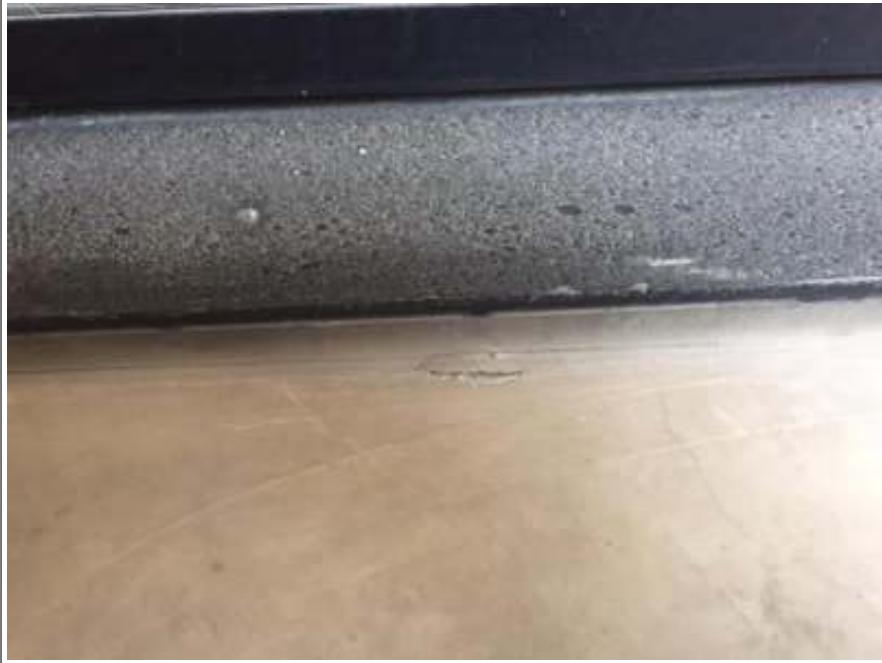
ベランダ床

※ 下地の浮きが見られます。
この部分は浮き部を除去し、下地処理をおこない塗装をしていきます。

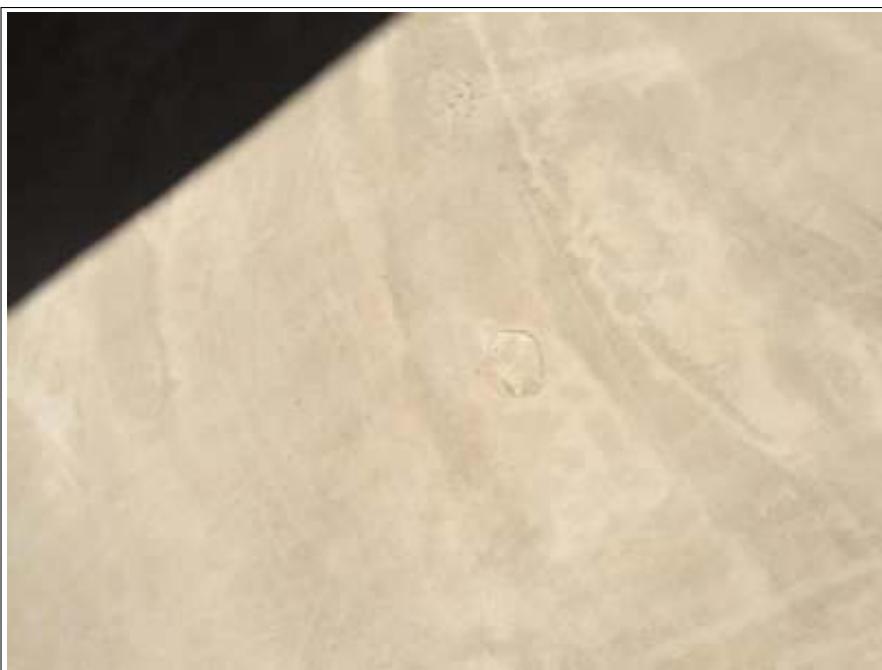
ベランダ床

※ 剥離が見られます。
下地処理をおこない、塗装をしていきます。

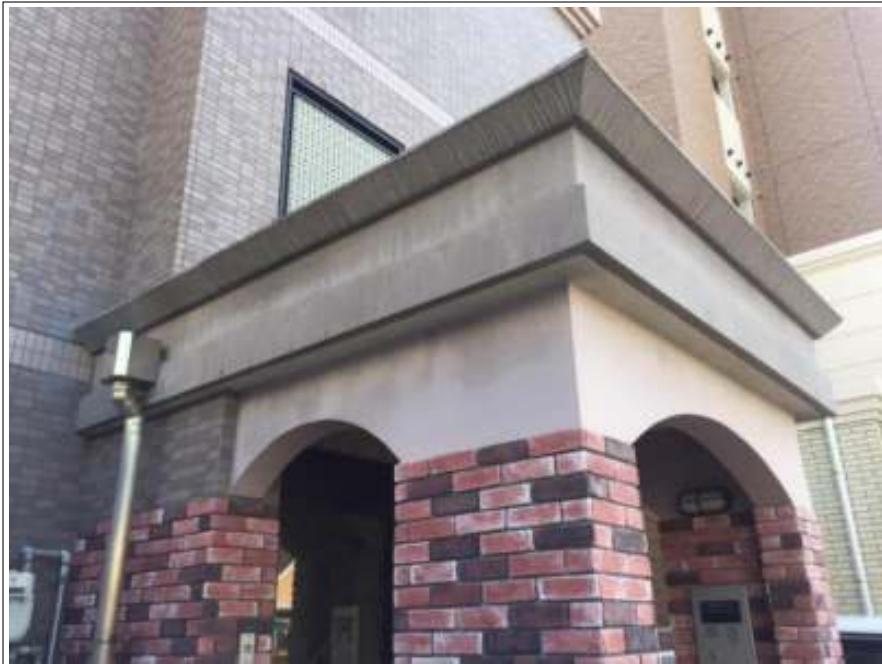
外壁 現状

現状、石彫塗装とボンタイル模様の2種類の仕上げで塗り分けをおこなっております。

この部分は1パターンで統一しての仕上げで考えています。

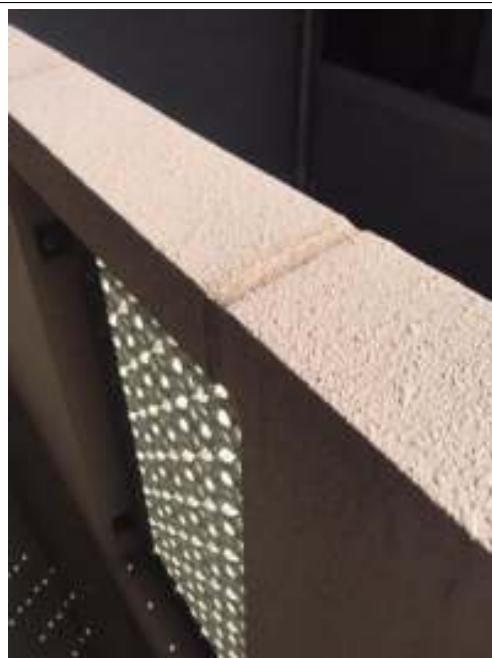
外壁 現状

チョーキング現象

紫外線などにより塗膜の表面が劣化し、チョークの粉状のような状態になっています。

この状態になると表面から水や湿気を吸い込んでしまい、外壁や中の躯体の痛みにつながりますので、早めの塗装をお勧めします。

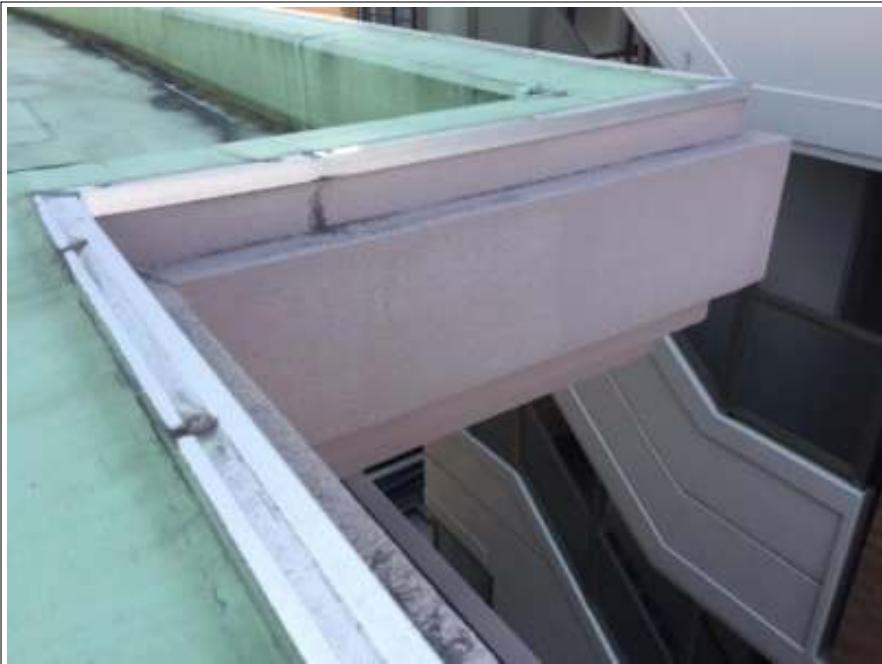
外壁 劣化部

旧塗膜の劣化が見られます。

この状態になると表面から水や湿気を吸い込んでしまい、外壁や中の躯体の痛みにつながりますので、早めの塗装をお勧めします。

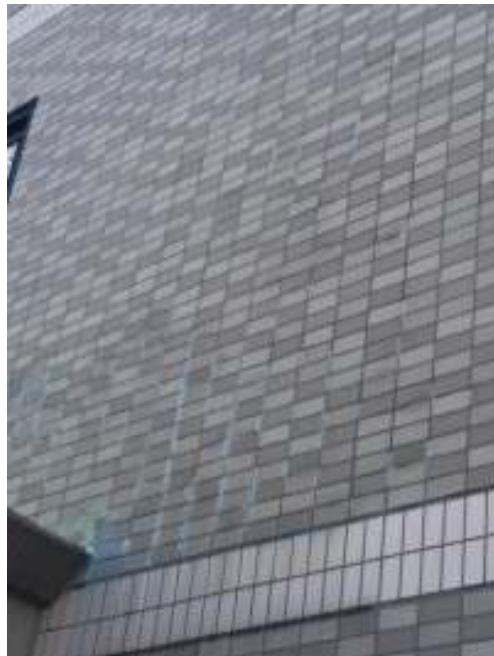
磁気タイル面

年数が経ち劣化が進むと、セメント目地から水が浸入し外壁の浮きや割れが出てきます。

この部分は吸水防止剤を塗布し保護を行います。

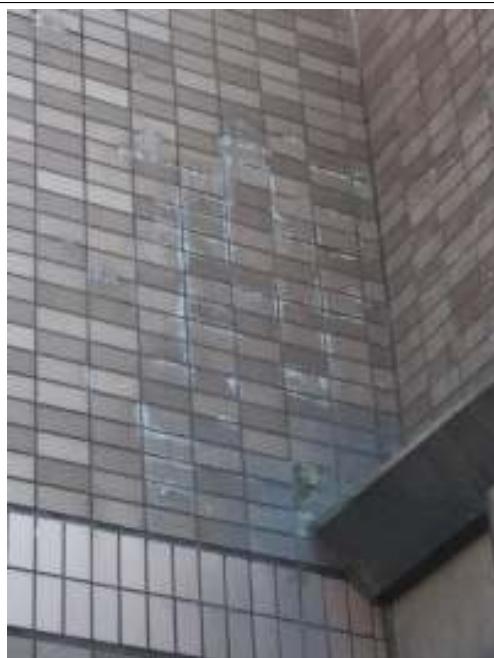
磁気タイル面

セメント目地部からエフロ(セメントの灰汁)が出てきています。

薬品洗浄やワイヤーブラシで可能な限り除去していくますが、完全には取り除けません。

※リリカタイトエナメルにより、色付けの塗装も可能です。

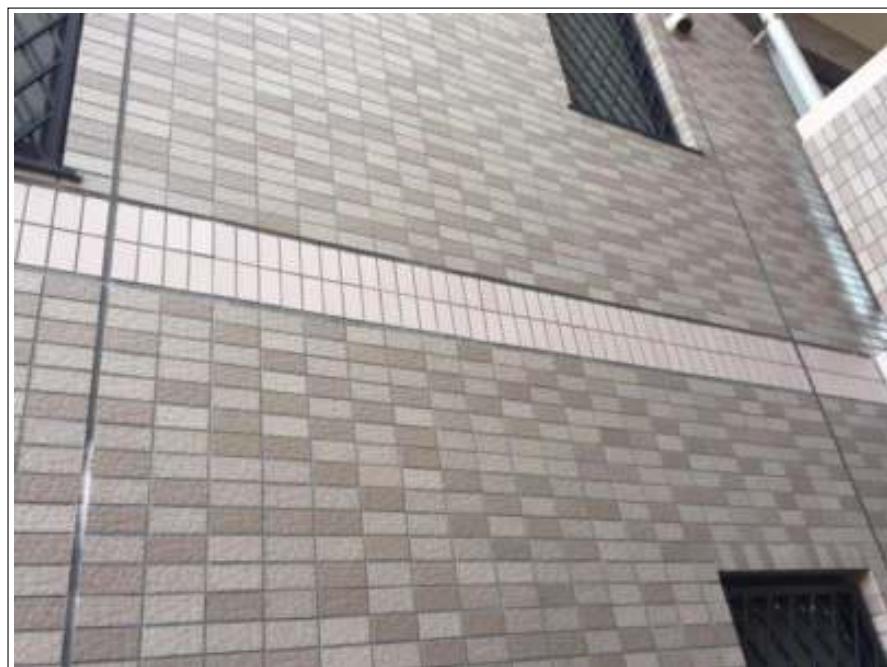
磁気タイル面

シーリング部があります。

・既存を撤去し新しくシーリング施工(吸水防止剤又は色付けの仕様)

・劣化部のみ補修(色付け仕様)

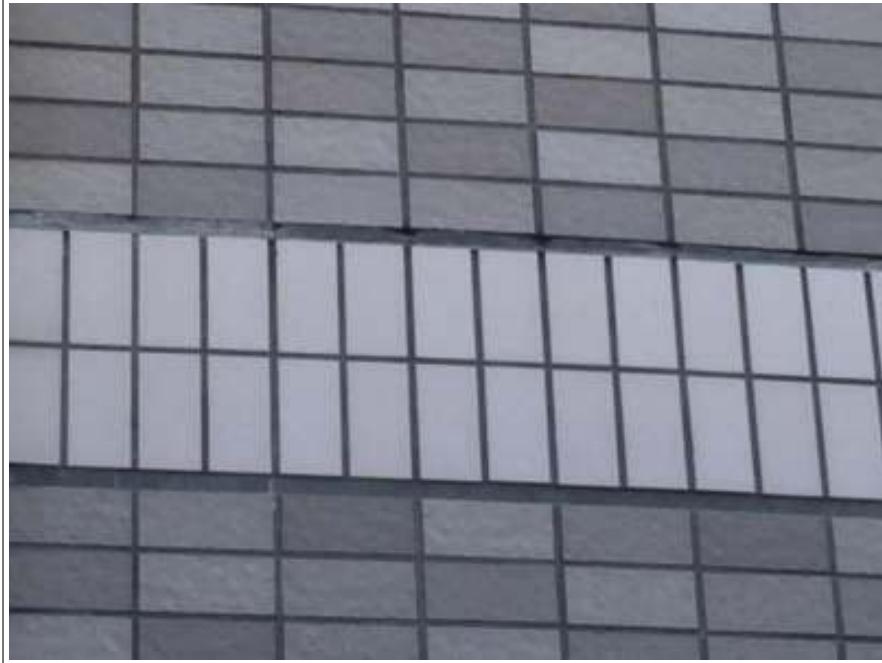
磁気タイル面

全体的に劣化が見られます。

この部分から雨水や湿気、炭酸ガス等が直接侵入し躯体・外壁の痛みや建物の寿命につながりますので、早めの補修をお勧め致します。
