工事写真報告書

工事名 S様邸

工事箇所 外壁・その他 塗装工事

工事住所 北九州市 小倉北区 小文字

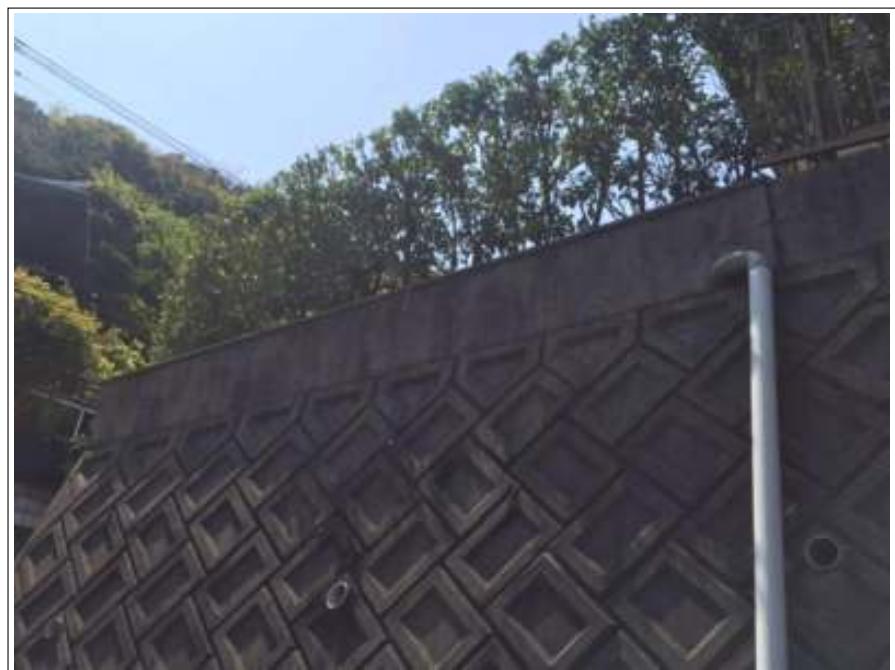
塀

地面から水や湿気を吸いはき出す部分になり、この部分に耐久性の高い塗装や膜を張る塗装をおこなうと、膨れる恐れがありますので、通気性の良い塀の塗装をおこないます。

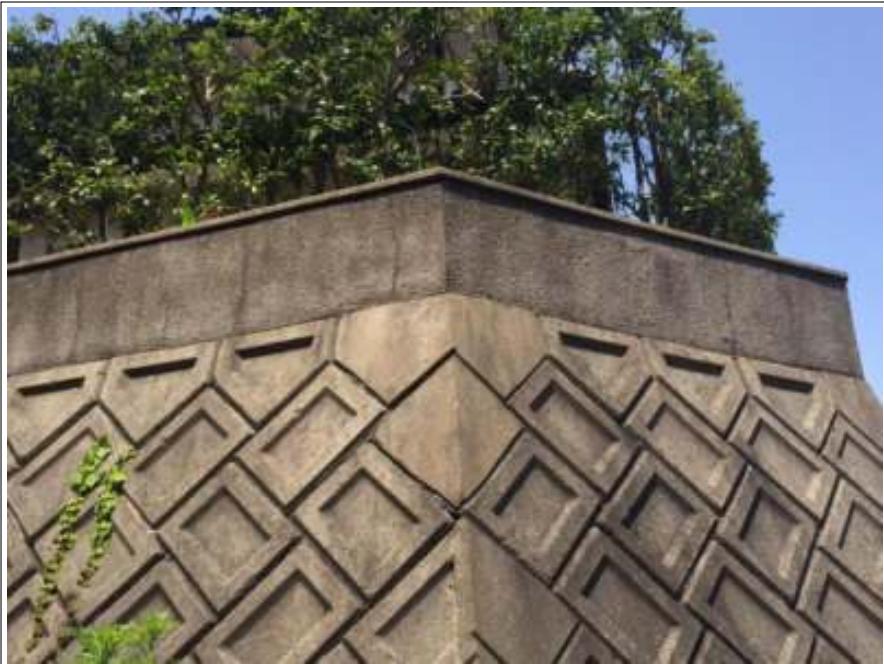
壠

同上

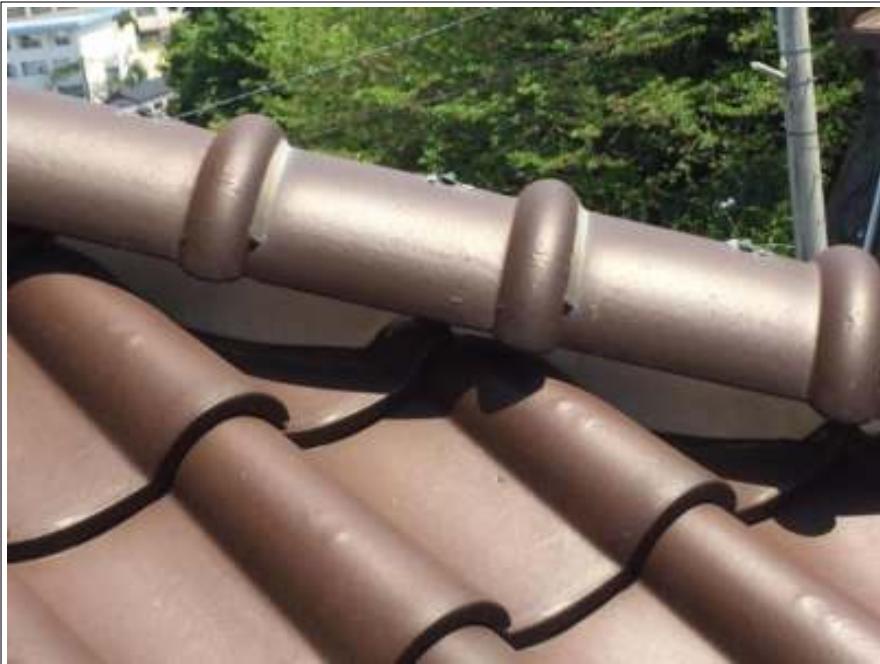
屋根 漆喰部

現状、クラックはありますが大きな劣化は見られません。

この部分は劣化部のみ補修をおこなっていきます。

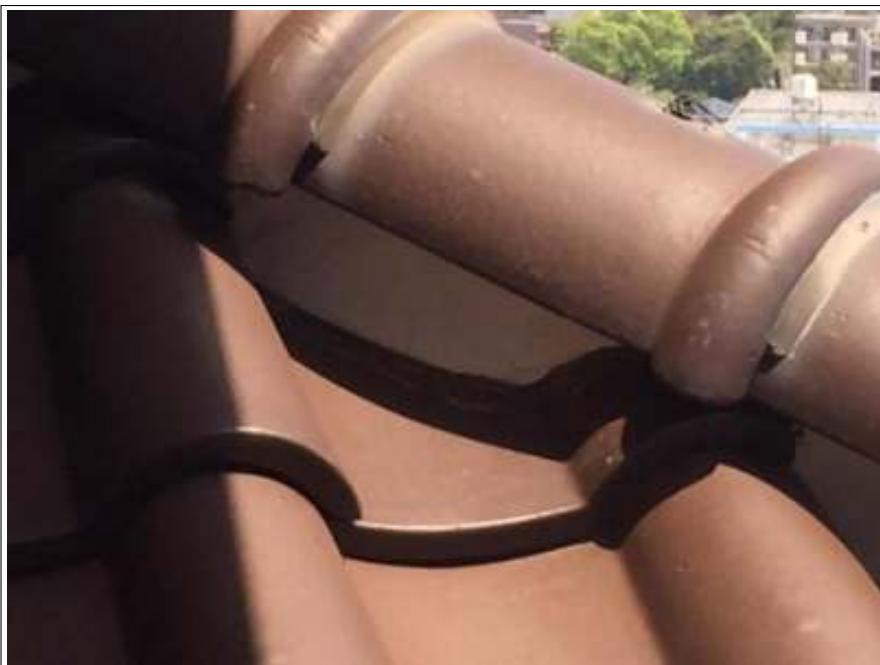
屋根 漆喰部

同上

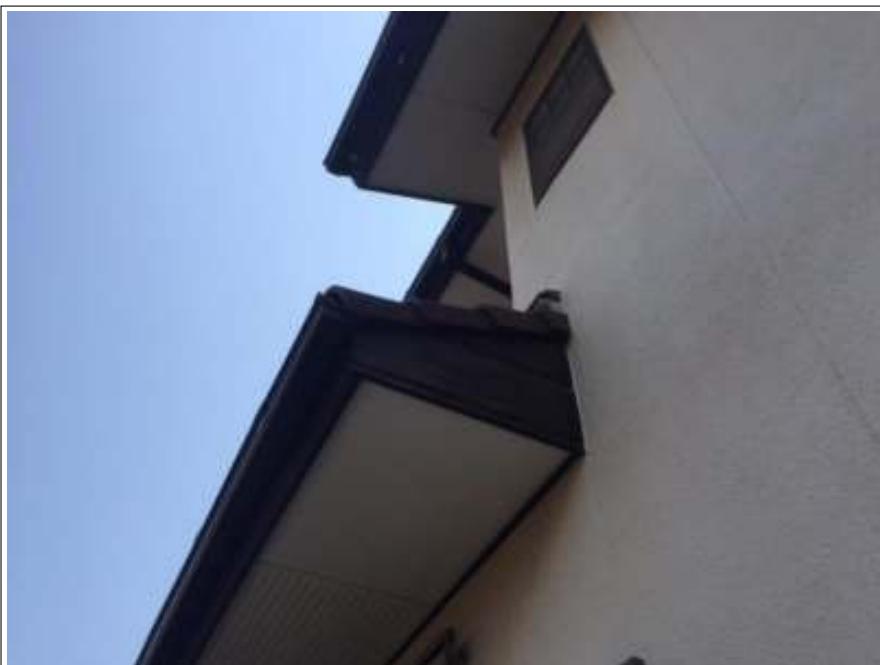
破風・鼻かくし

経年劣化が見られます。

劣化が進むとお住まいの痛みにつながりますので、下地処理をおこない塗装をしていきます。

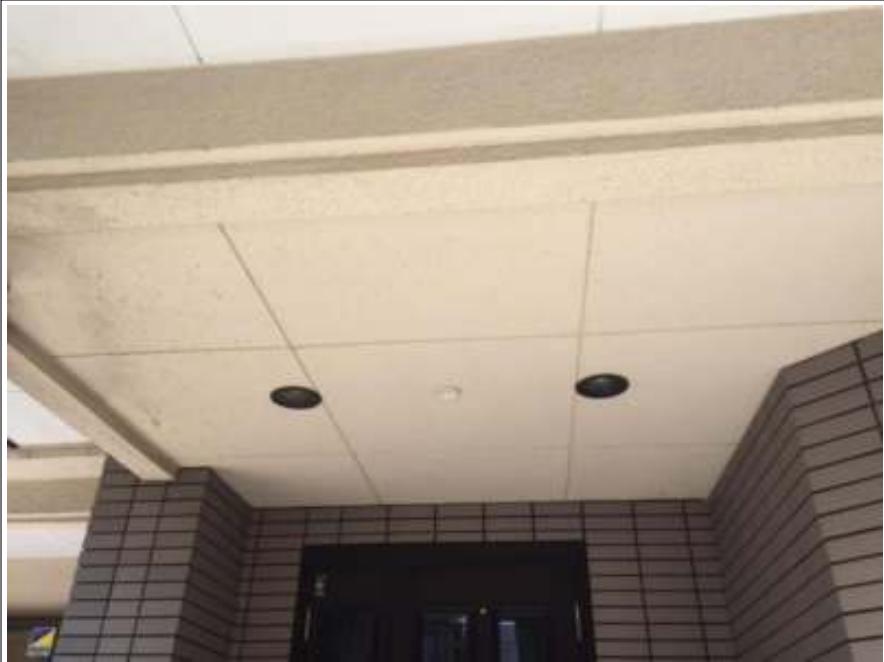
軒天

経年劣化しております。

この部分は通気性の良い軒天専用の
塗装をしていきます。

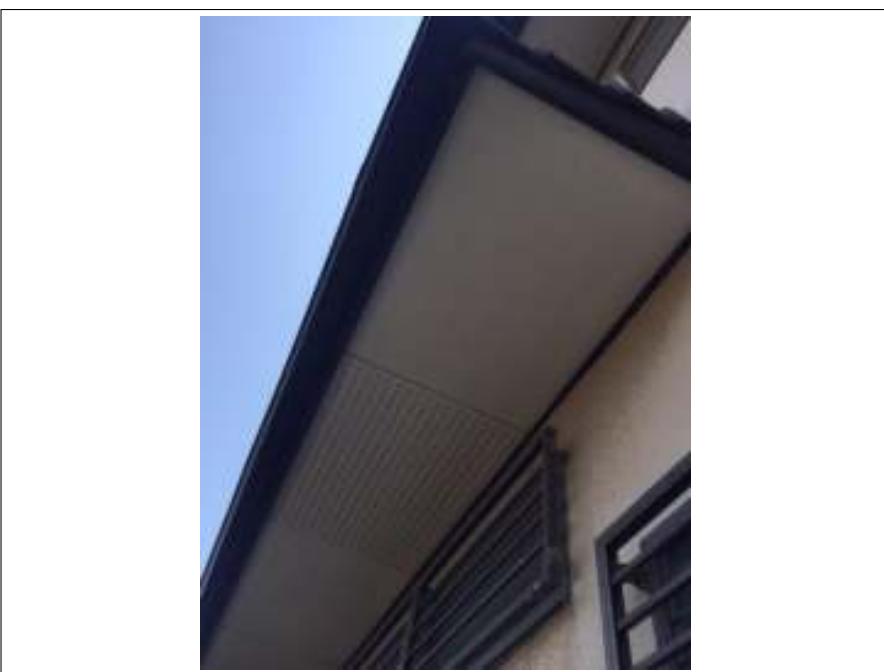
軒天

同上

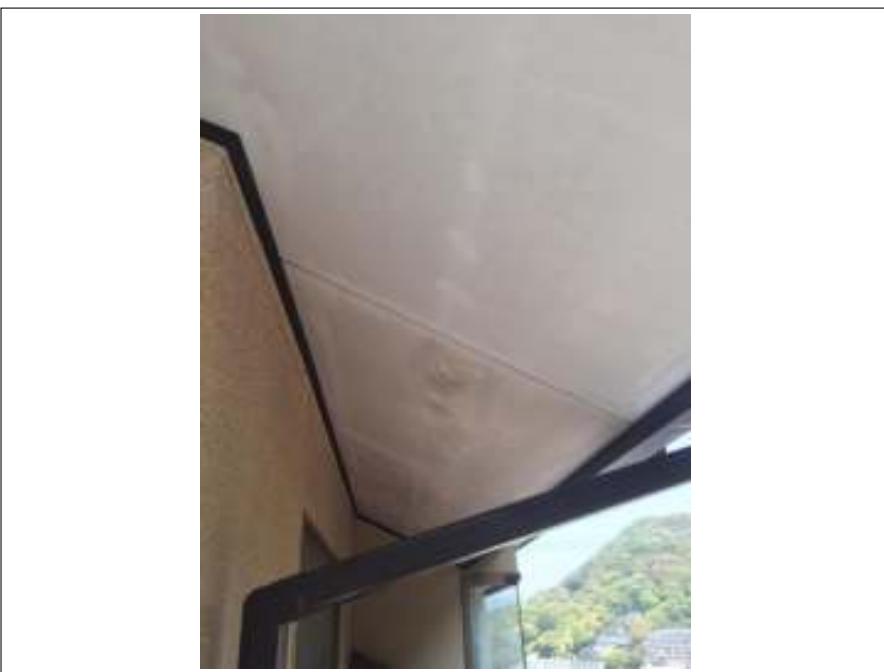
軒天

同上

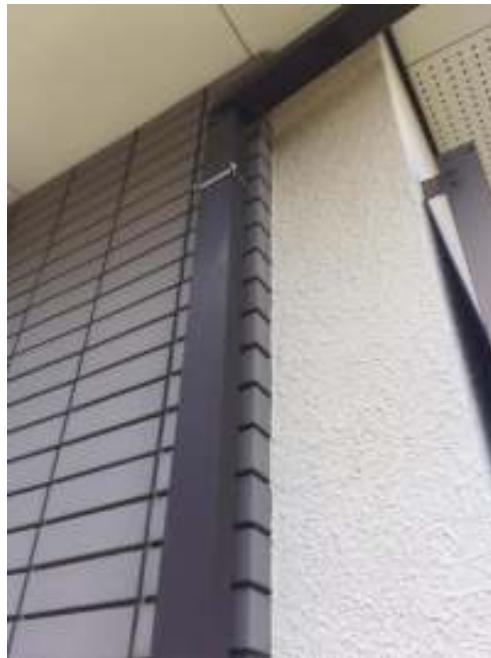
樋

こちらは塩ビ素材になります。
劣化すると割れが生じたりすること
がありますので、塩ビ専用の下塗り
をおこない塗装をしていきます。

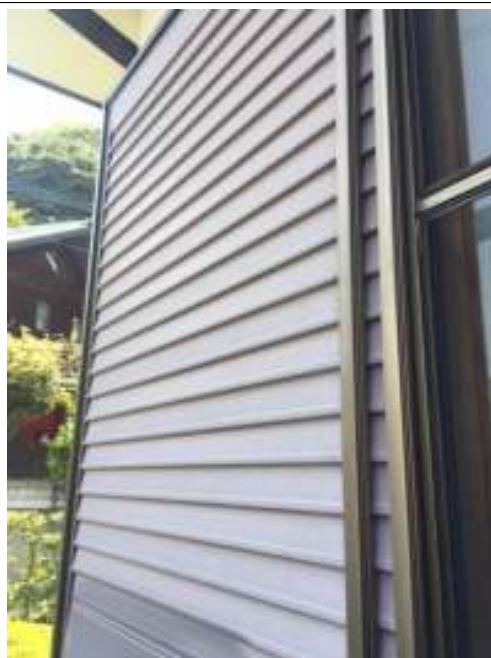
雨戸

この部分は鉄、スチール素材になり
ます。劣化するとサビが発生してき
ますので塗装が必要です。

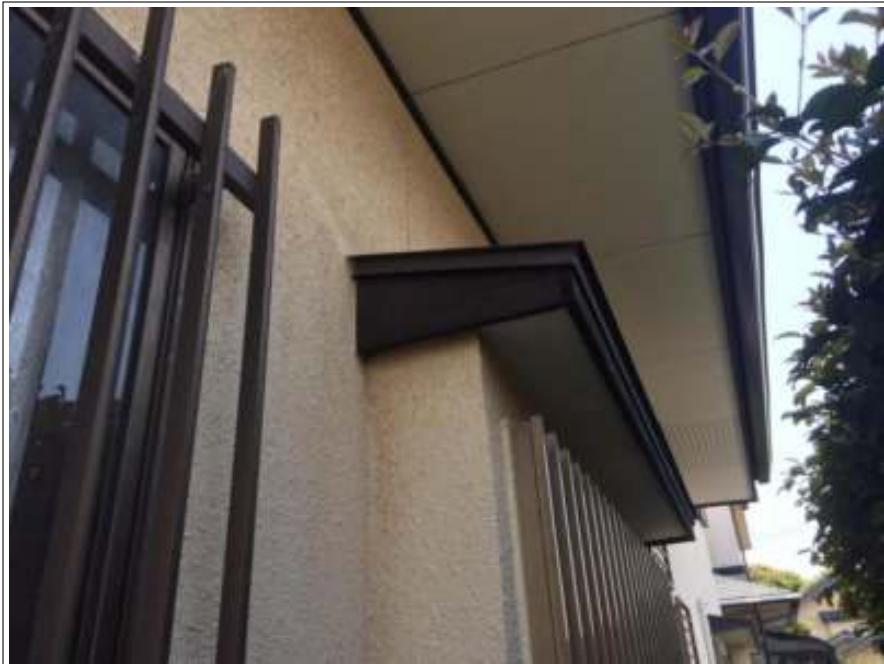
小庇

同上

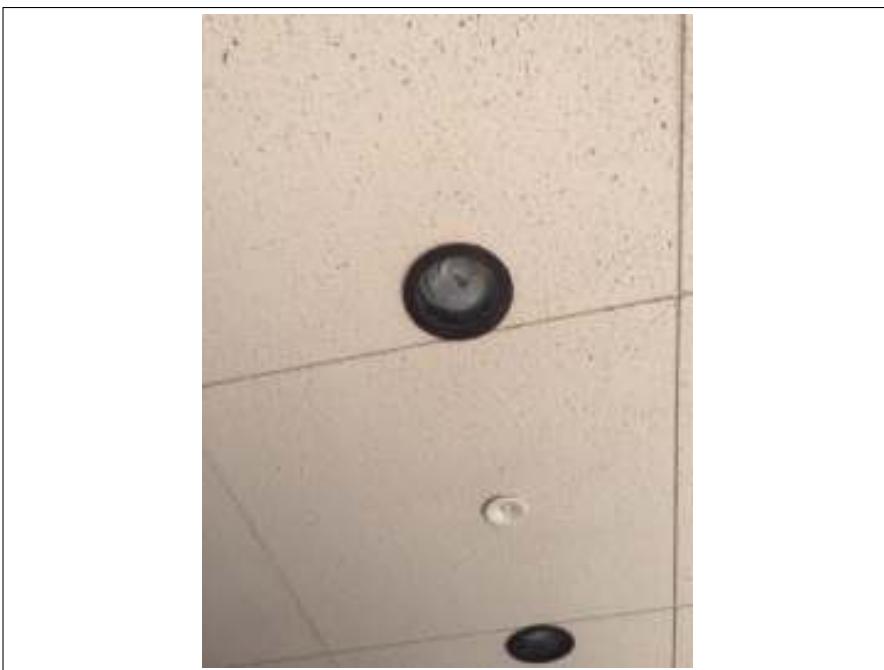
ライト廻り

同上

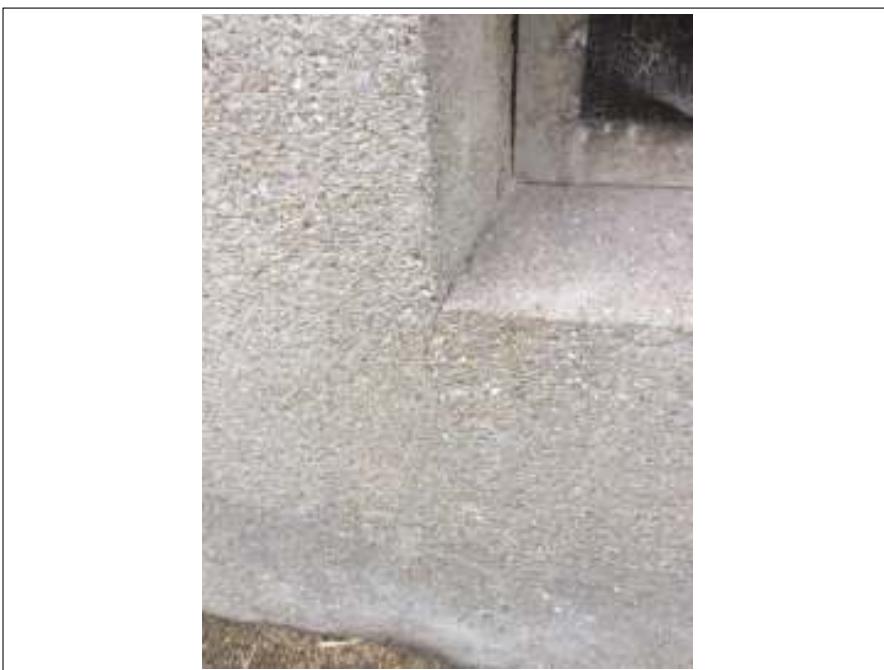
基礎 クラック部

アルカリ性のコンクリートは空気中の二酸化炭素や酸性雨と結合することによって徐々に中性化されます。

0.3mm以上のキレツは補修が必要です。

中性化されたコンクリートは表面にヒビが入るだけでなく、内部の鉄筋の腐食や膨張につながり構造物の性能低下につながりますので、シーリング等で補修をおこないます。

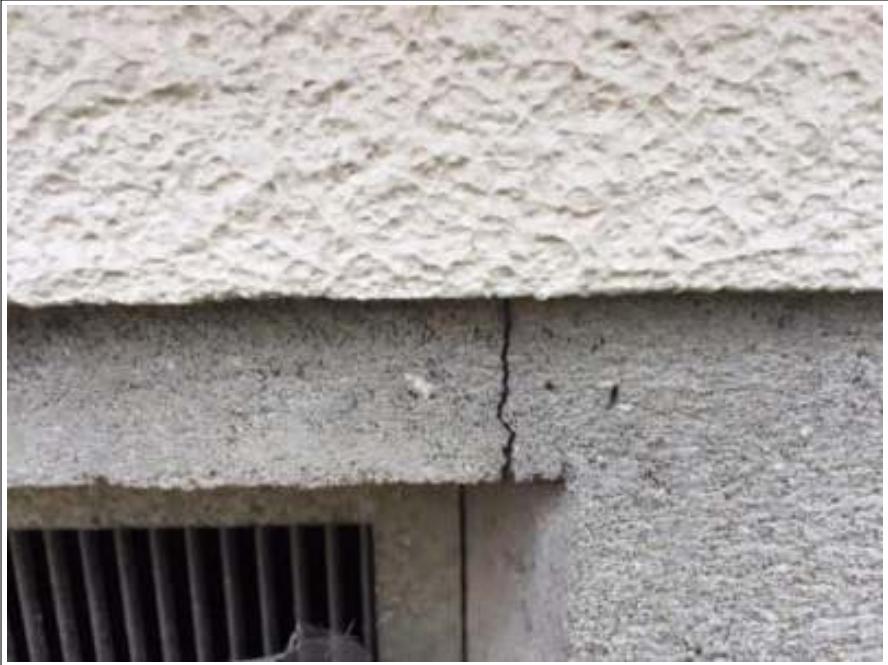
基礎 クラック部

同上

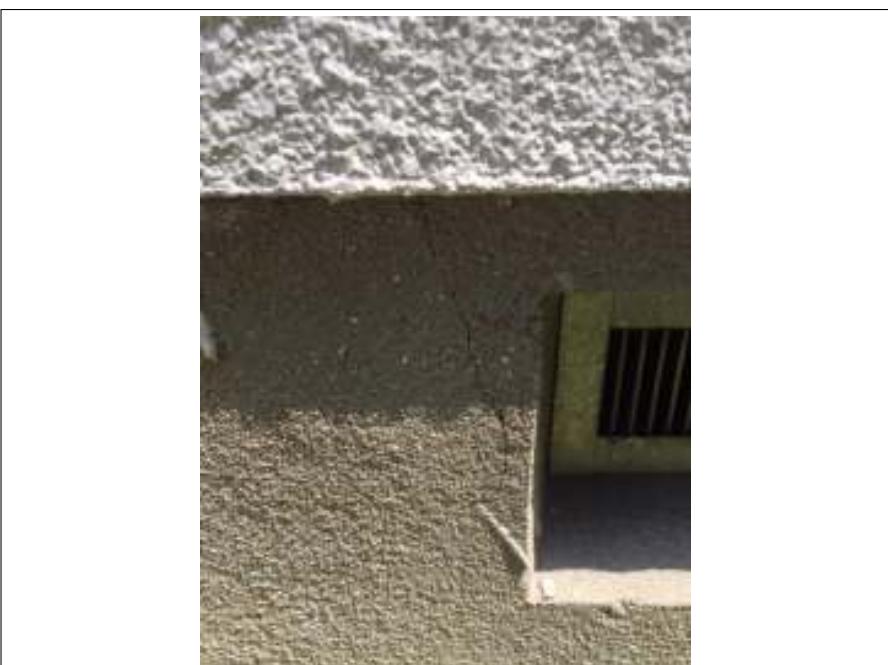
チヨーキング現象

紫外線などにより塗膜の表面が劣化し、チヨークの粉状のような状態になっています。

この状態になると表面から水や湿気を吸い込んでしまい、外壁や中の躯体の痛みにつながりますので、早めの塗装をお勧めします。

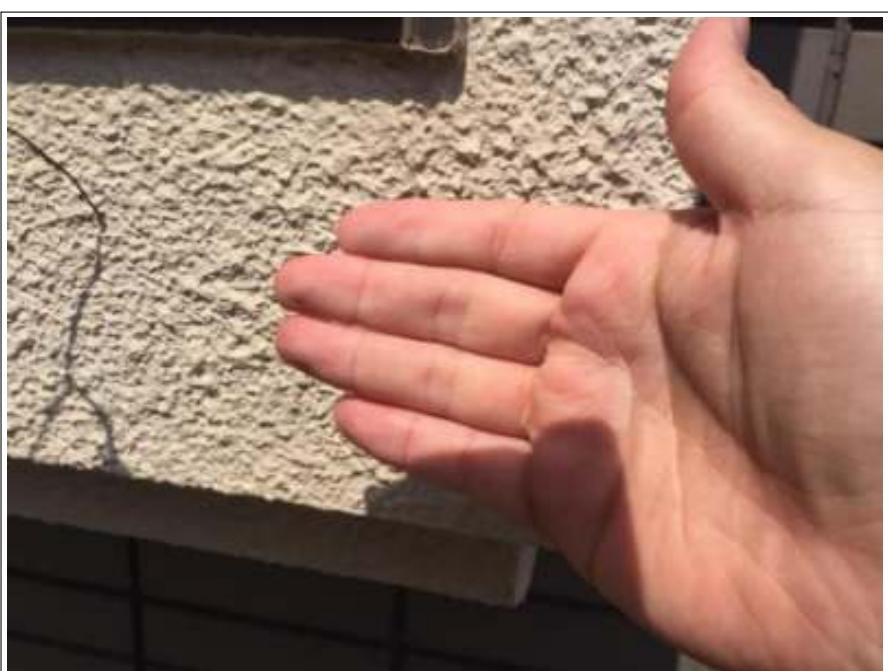
外壁 クラック部

この部分から雨水や湿気、炭酸ガス等が直接侵入し躯体・外壁の痛みや建物の寿命につながりますので、シリング等で補修をおこない塗装をしていきます。

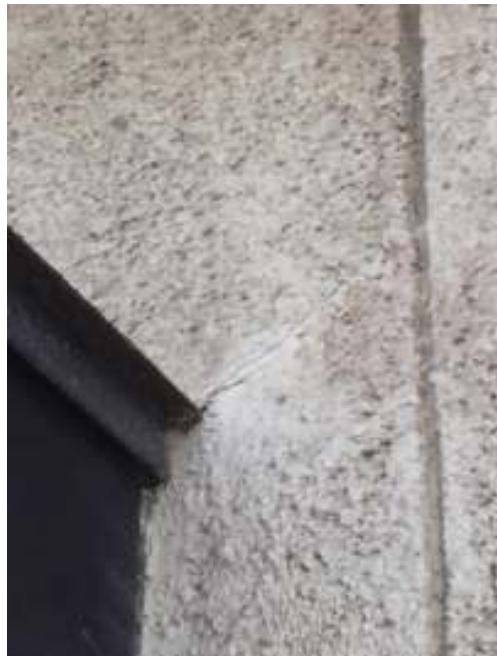
外壁 クラック部

同上

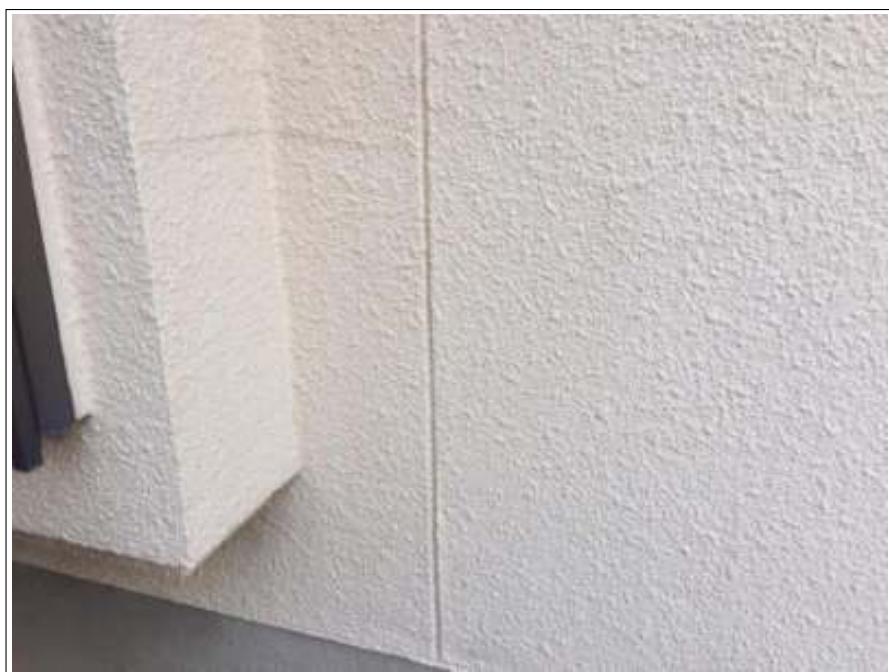
外壁 クラック部

同上

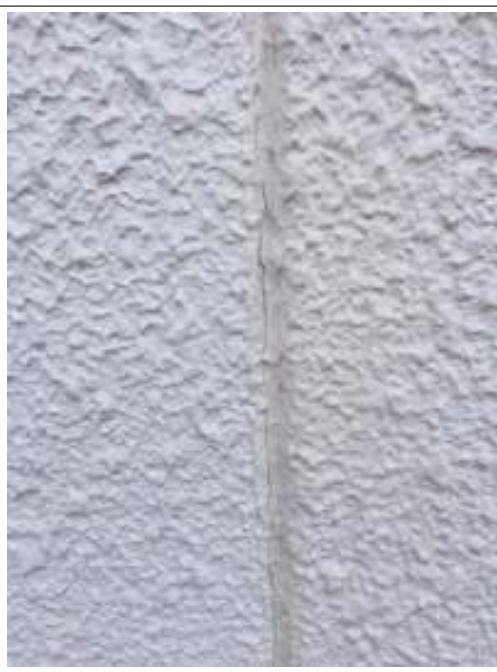
目地 クラック部

同上

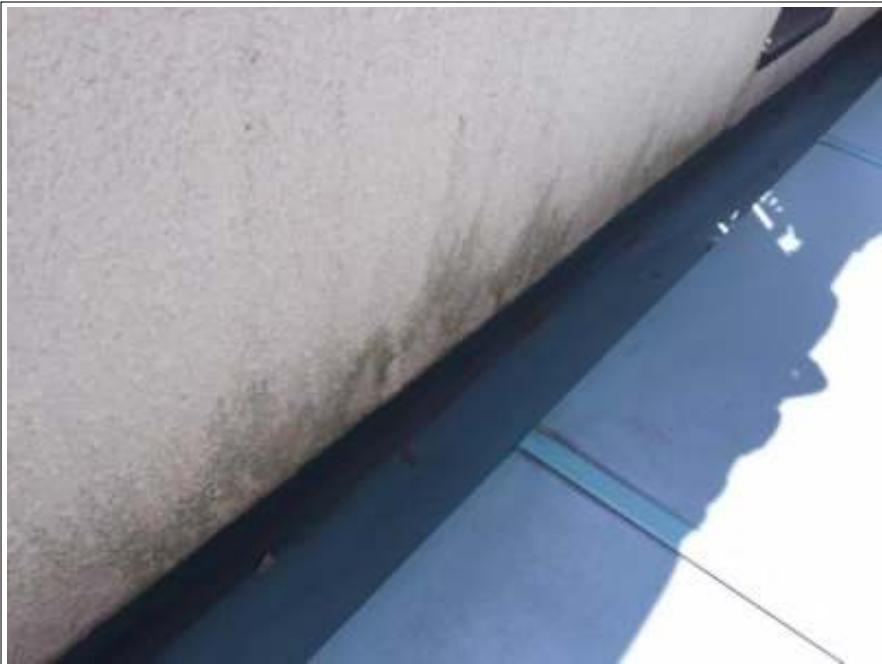
外壁 カビ発生部

カビの発生が見られます。

カビの上にいくら良い塗装をしても、カビの根が残っている以上塗膜を突き破って表面化してきますので、カビの根を殺す防カビ下塗りをおこない、下塗り・上塗り二回の三層四工程をおこないます。

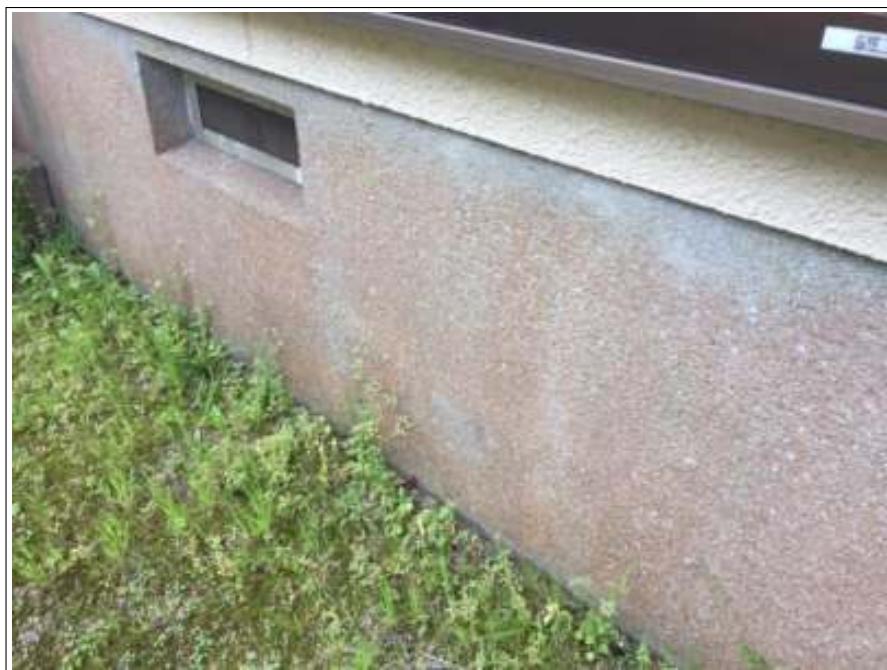
基礎 カビ発生部

同上
