## 工事写真報告書

工事名 K様邸

工事箇所 屋根・外壁・その他 塗装工事一式

工事住所 北九州市 小倉北区 篠崎

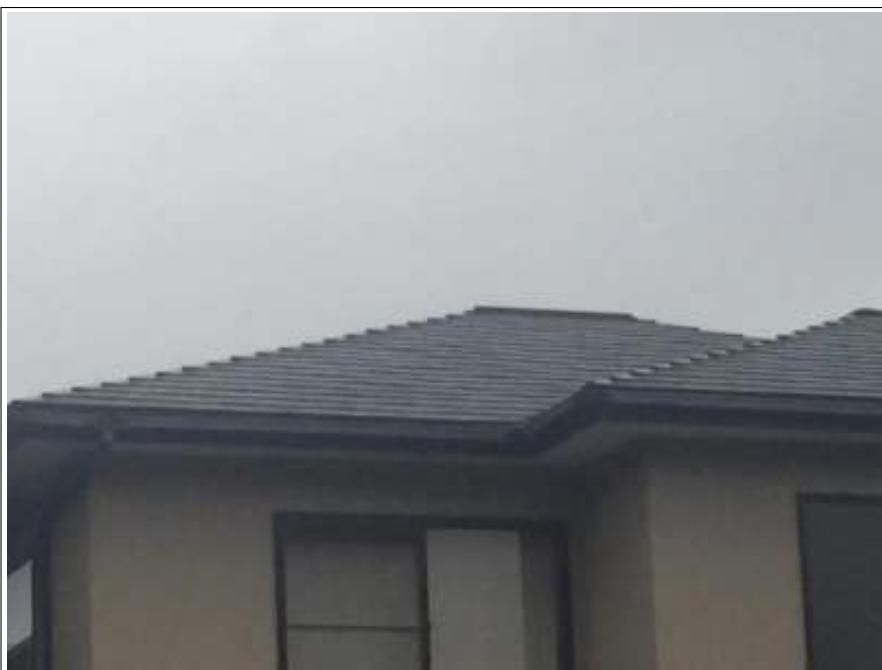
屋根

この素材はセメント: アスベスト(又はパルプ 繊維)が85:15で作られています。

表面の塗装が新築当時はアクリル塗装を焼き付けており、7年ぐらい経過すると表面の防水効果が低下し、だんだん反りや割れが生じてきます。

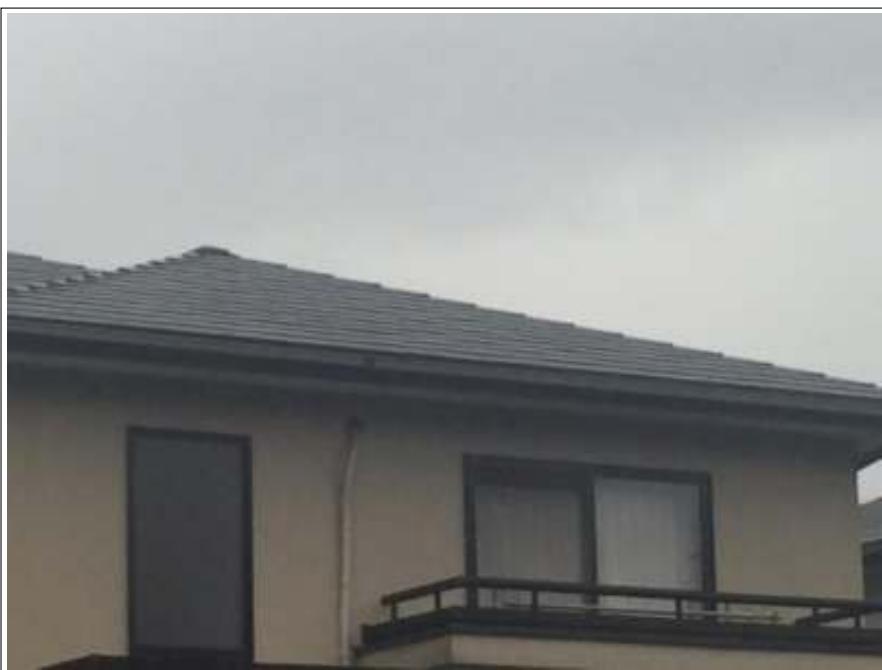
屋根

劣化し割れや反りがひどくなり葺き替えとなると、アスベストが入っている場合は特に処分費がかかりますので、早めの塗装と維持をお勧めします。

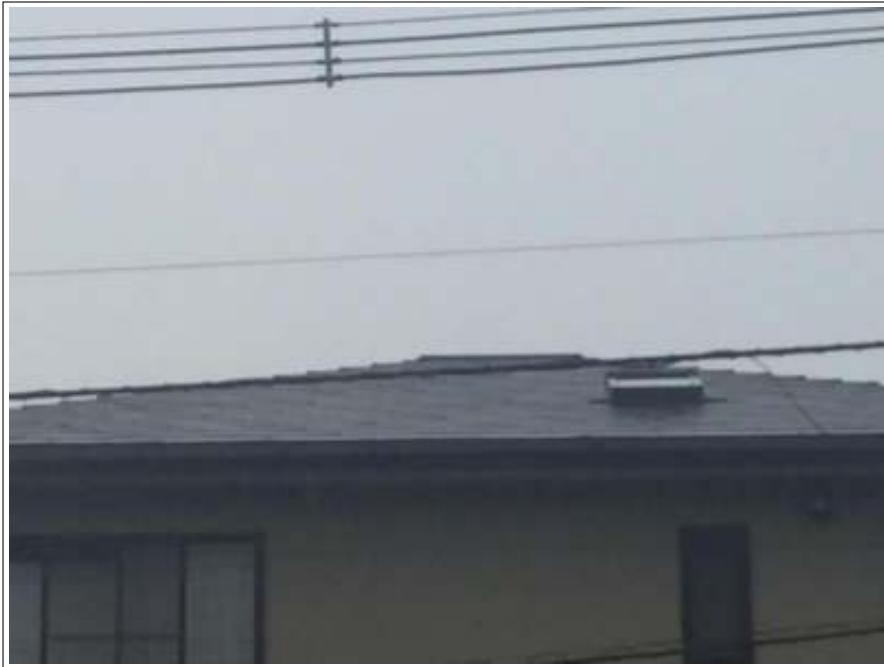
屋根

同上

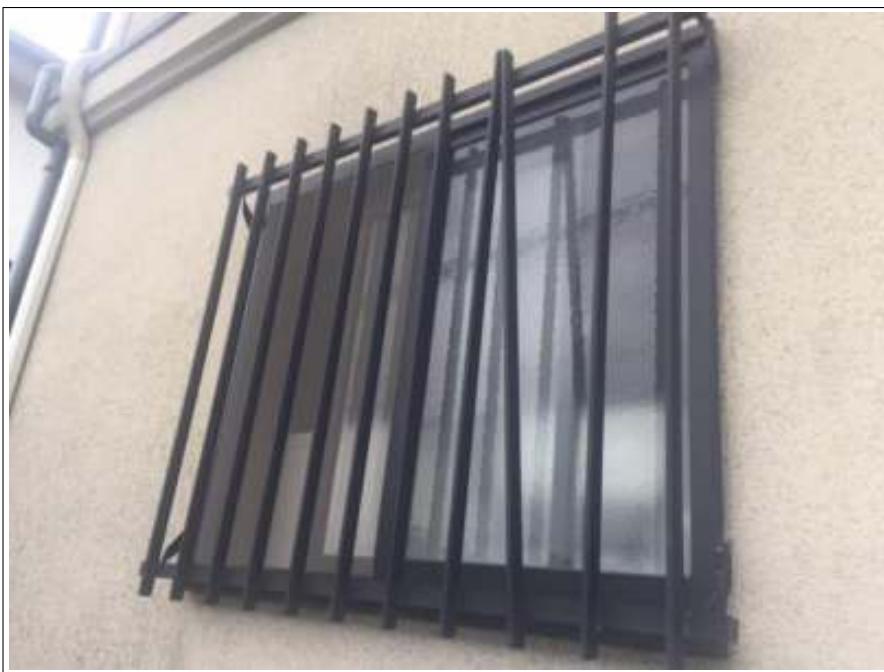
格子サッシ

ビス止めが外れている部分があります。

この部分はビス止めを行います。

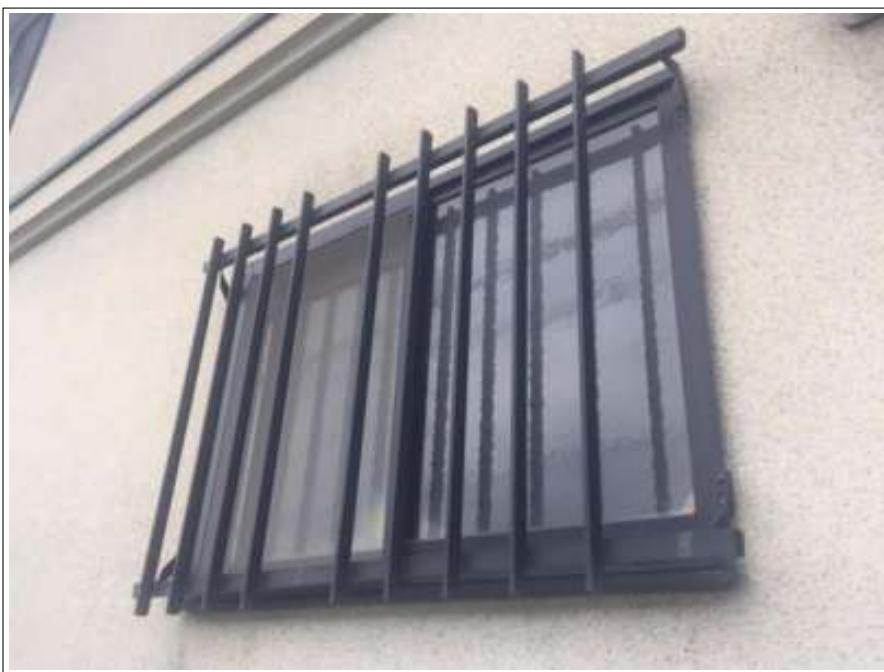
格子サッシ

一本は下に有り、もう一本は無くなっていますので、部品注文の取付になります。

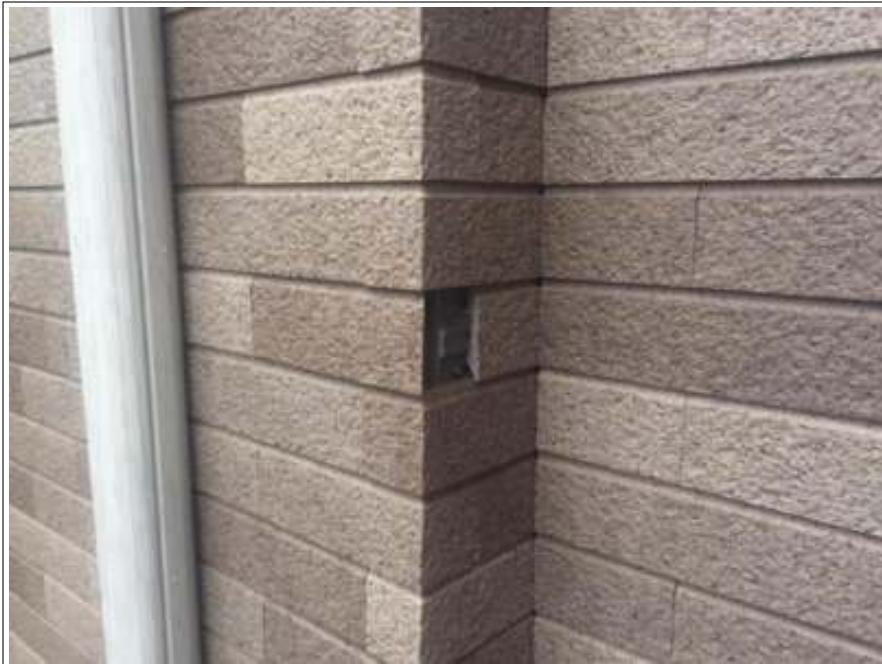
### 磁器タイル部

同じ商品が無い可能性があります。  
その場合は類似品にての張り替えになります。

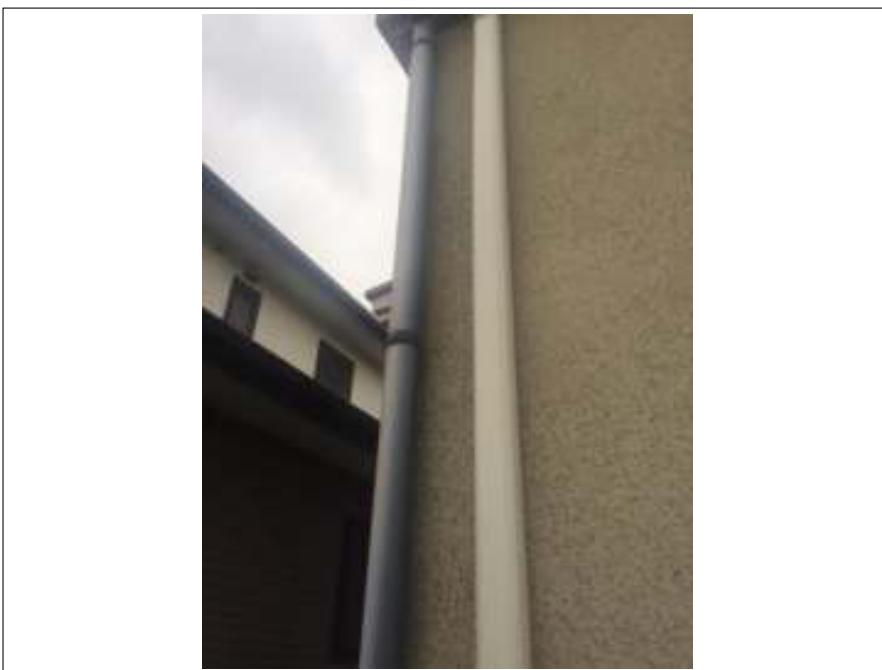
### 樋

こちらは塩ビ素材になります。  
劣化すると割れが生じたりすること  
がありますので、塩ビ専用の下塗り  
をおこない塗装をしていきます。

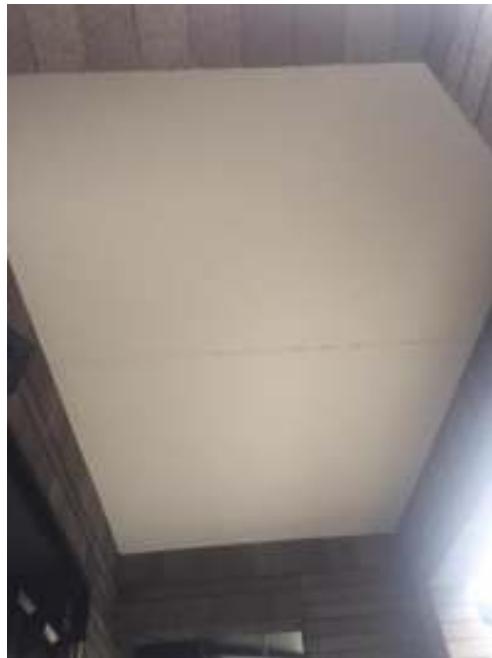
## 軒天

経年劣化しております。

この部分は通気性の良い軒天専用の塗装をしていきます。

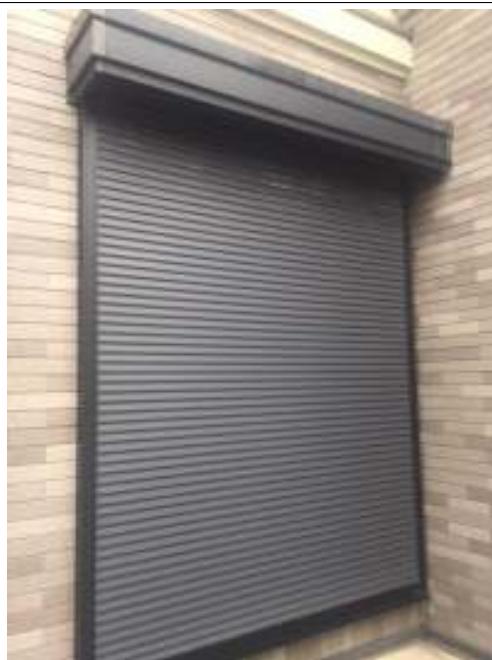
## シャッター・シャッターBOX

この部分は鉄、スチール素材になります。劣化するとサビが発生してきますので塗装が必要です。

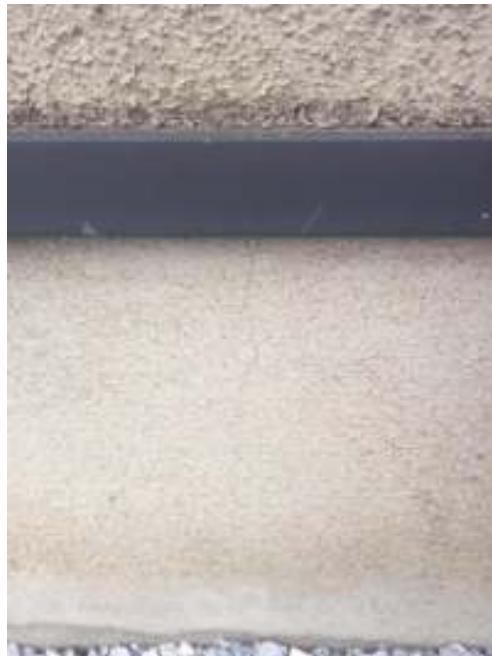
### 基礎 クラック部

アルカリ性のコンクリートは空気中の二酸化炭素や酸性雨と結合することによって徐々に中性化されます。中性化されたコンクリートは表面にヒビが入るだけでなく、内部の鉄筋の腐食や膨張につながり構造物の性能低下につながりますので、シーリング等で補修をおこないます。

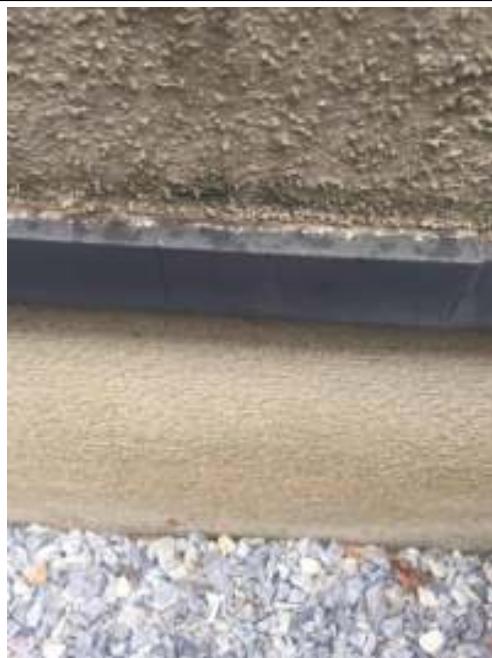
### 基礎 クラック部

0.3mm以上のキレツは補修が必要です。

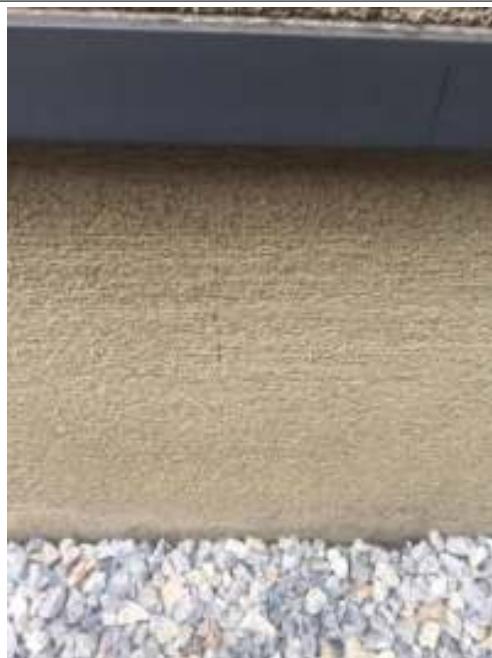
### 基礎 クラック部

同上

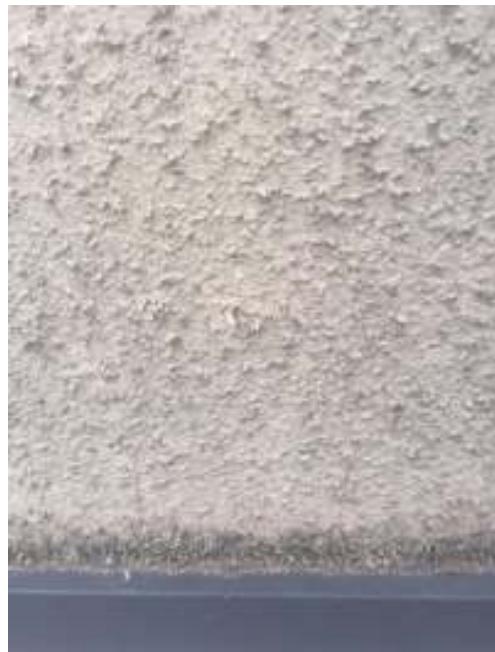
### 外壁 ピンホール

前回塗装施工時に、空気を巻き込んでしまい、乾燥過程でその空気が抜ける際に出来る穴のことです。  
この現象も、防水効果を損なうことになりますので、下地処理下塗りをしっかりおこなう必要があります

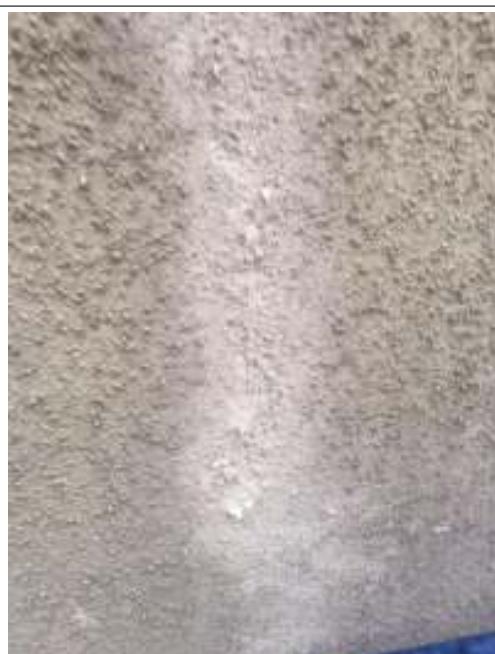
### 外壁 ピンホール

同上

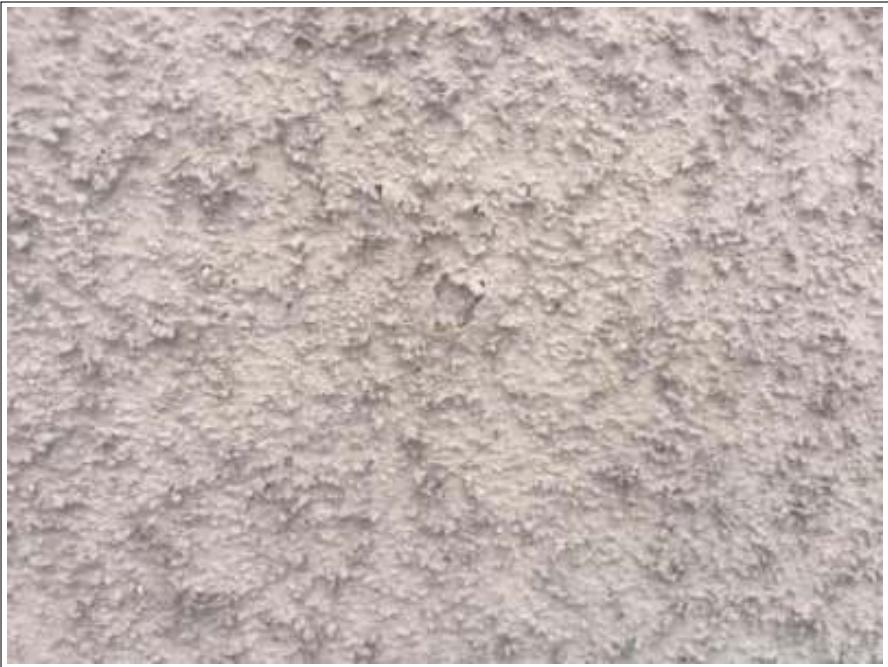
### 外壁 塗装剥離部

外壁の塗膜表面が劣化しております。  
この状態になると表面から水や湿気を吸い込んでしまい、外壁や中の躯体の痛みにつながりますので、早めの塗装をお勧めします。

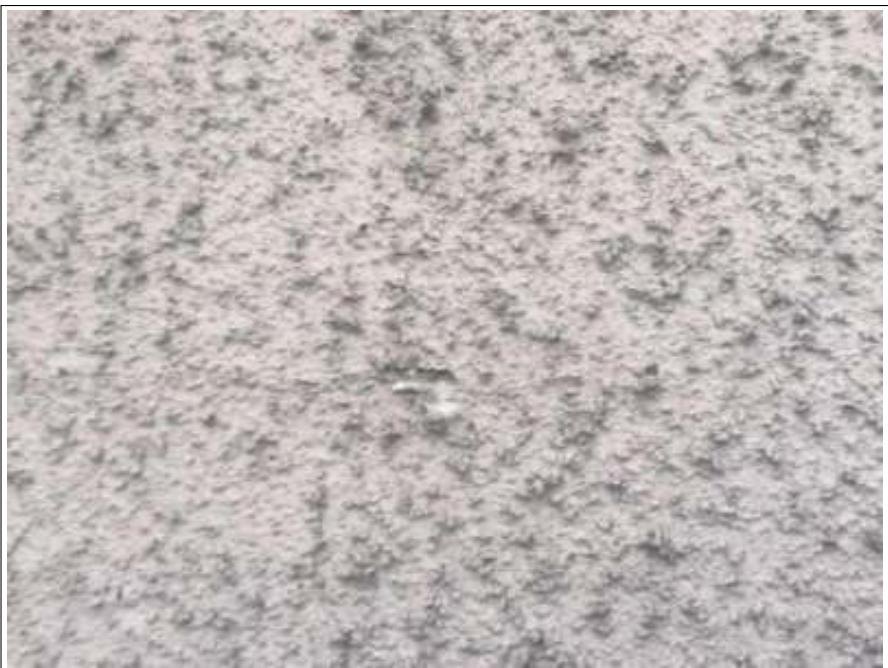
外壁 塗装剥離部

同上

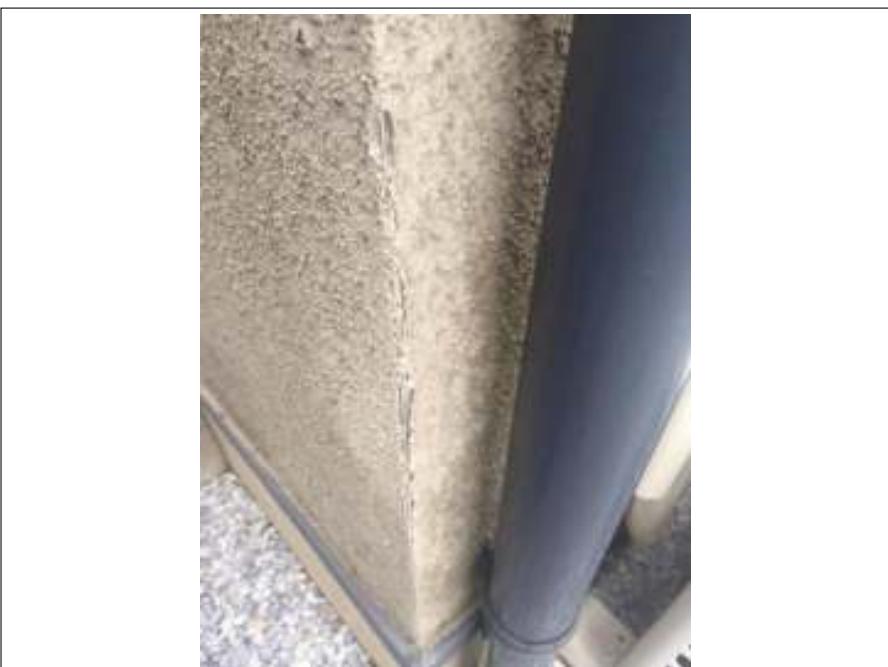
外壁 劣化部

同上

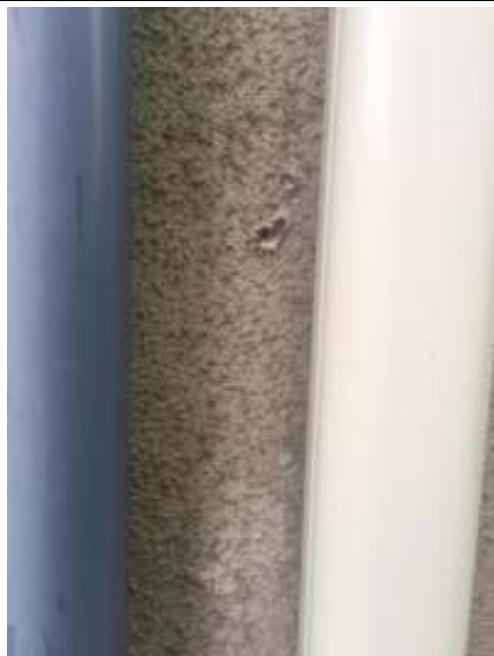
外壁 カビ発生部

カビの発生が見られます。

カビの上にいくら良い塗装をしても、カビの根が残っている以上塗膜を突き破って表面化してきますので、カビの根を抑える必要があります。
