## 工事写真報告書

工事名 A様邸

工事箇所 屋根・外壁・その他 塗装工事一式

工事施工者 ベストホーム株式会社

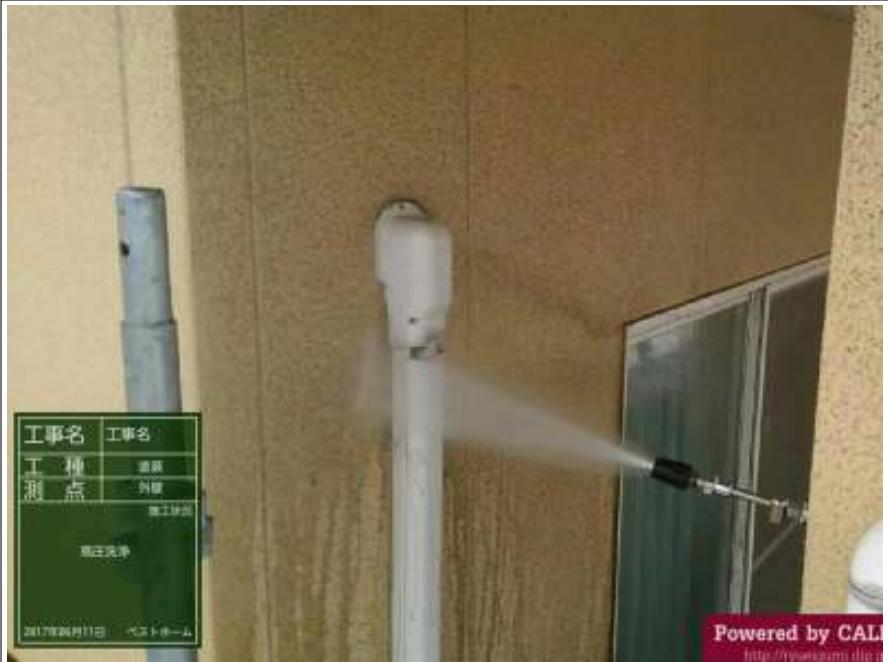
外壁 高圧洗浄中

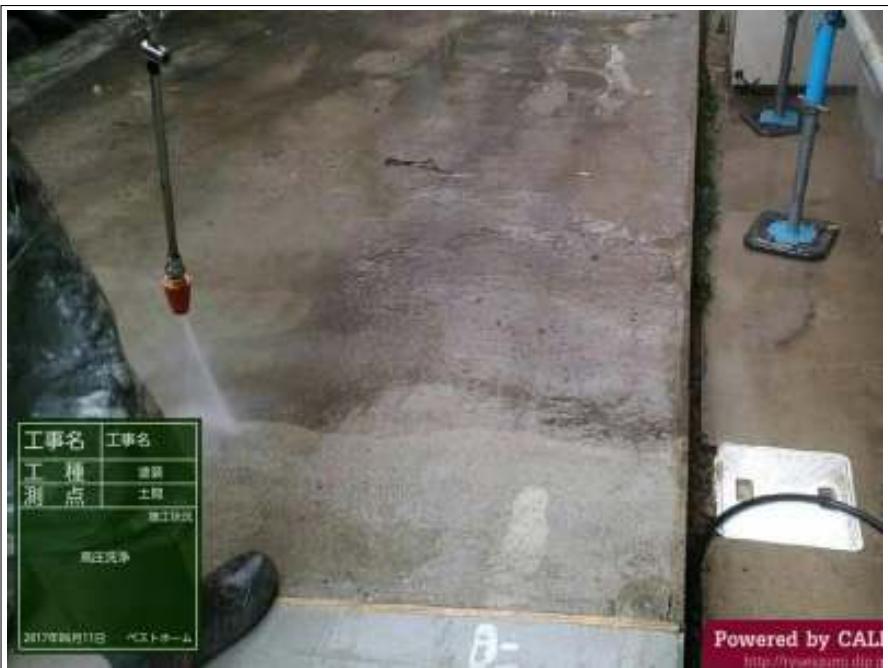
土間 高圧洗浄中

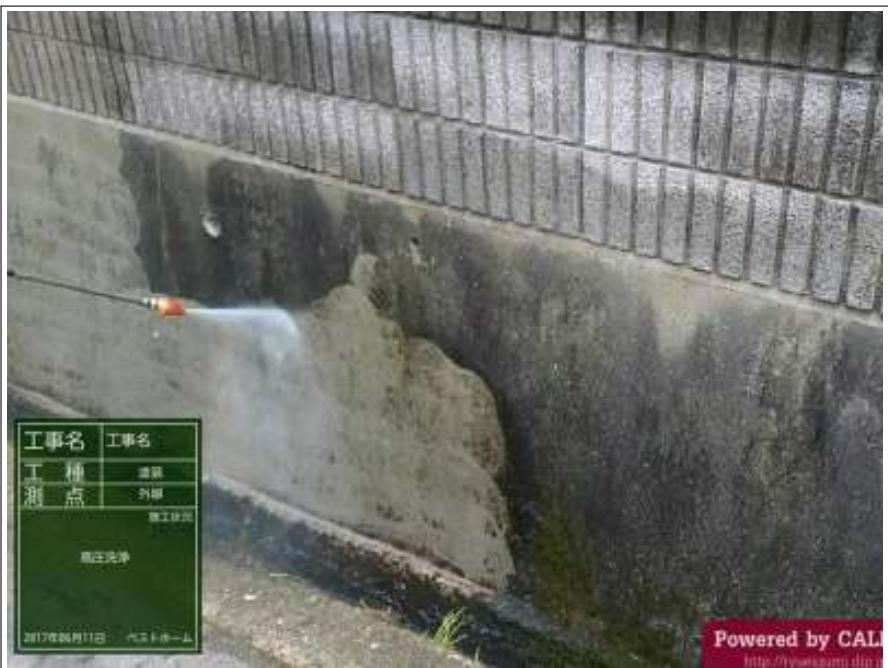
堀 高圧洗浄中

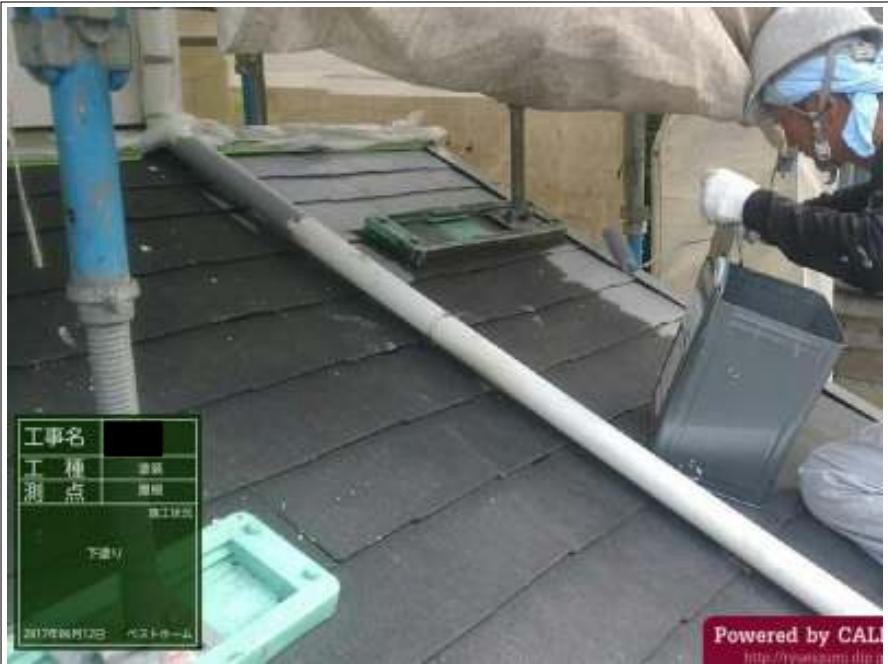
屋根 下塗り施工中

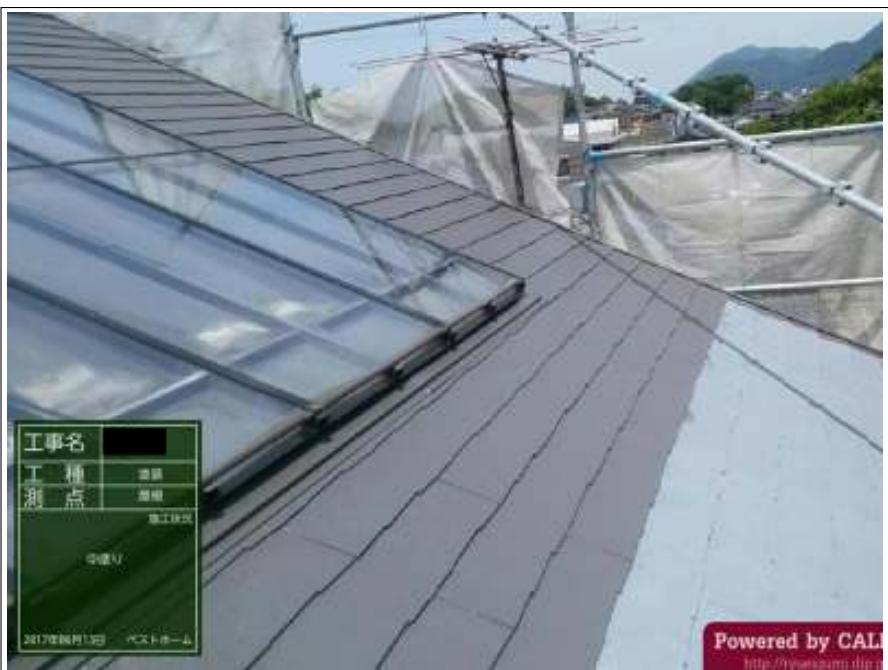
屋根 中塗り施工中

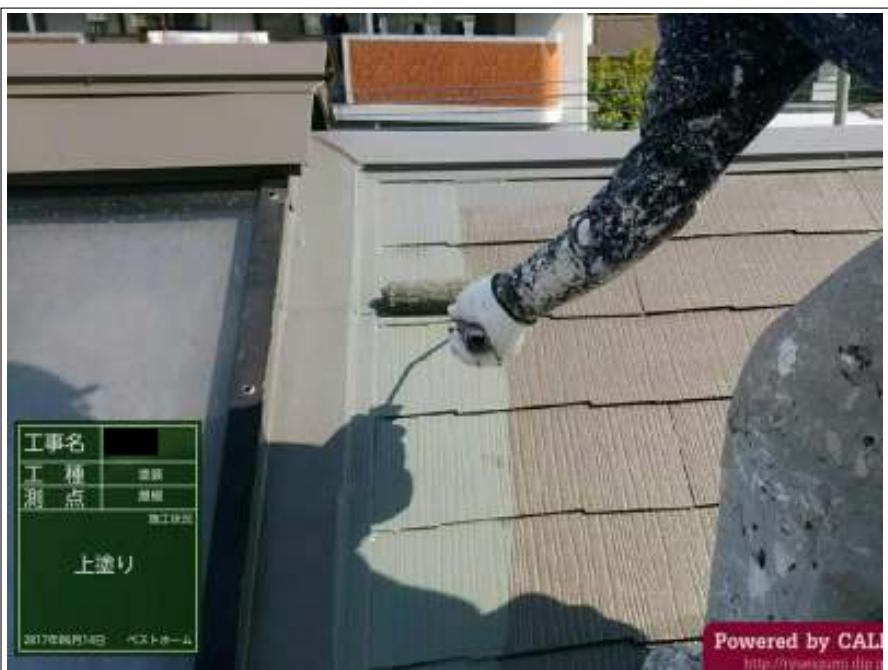
屋根 上塗り施工中

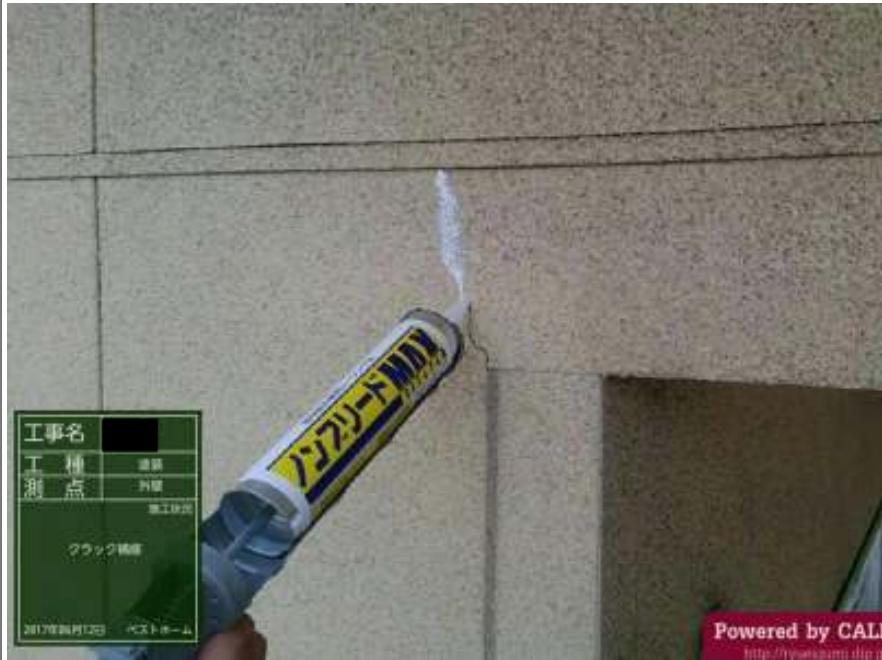
## 外壁 クラック補修施工中

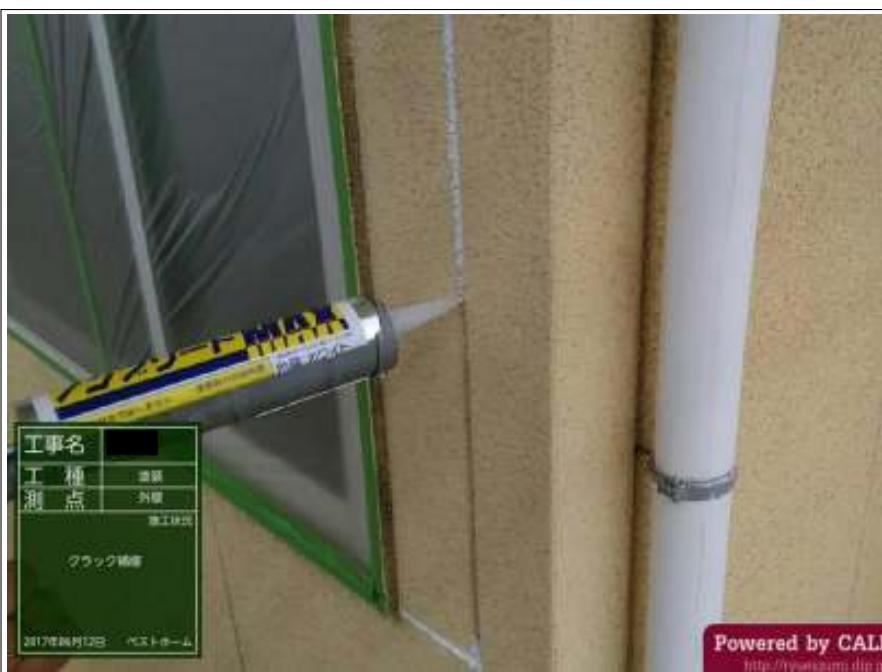
## 外壁 クラック補修施工中

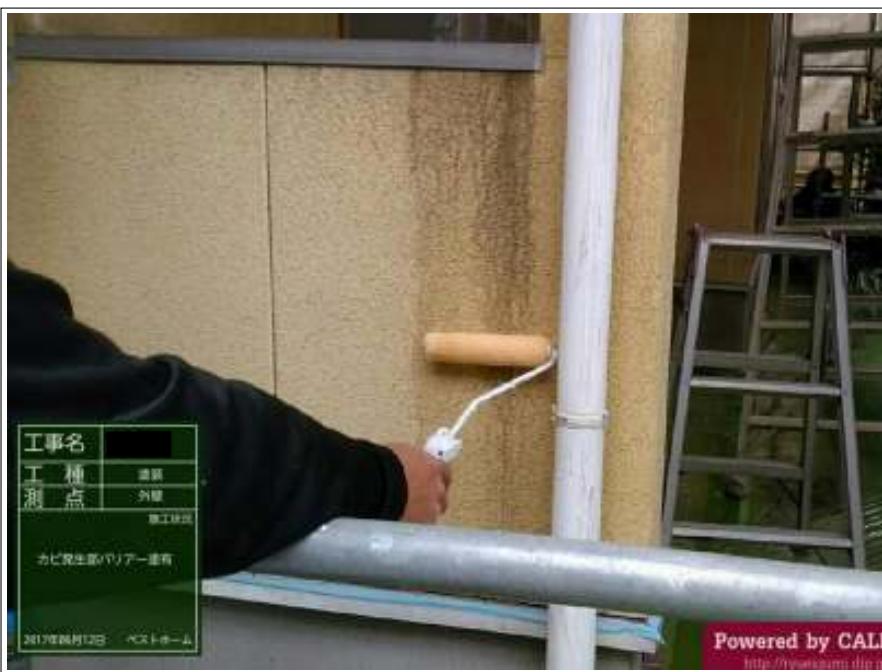
## 外壁 バリアー塗布施工中

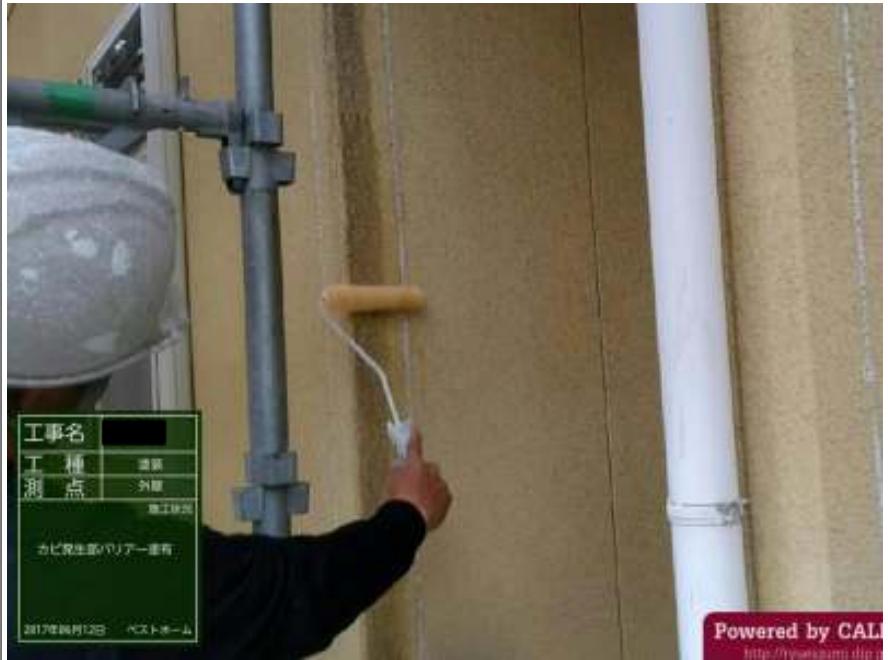
外壁 バリアー塗布施工中

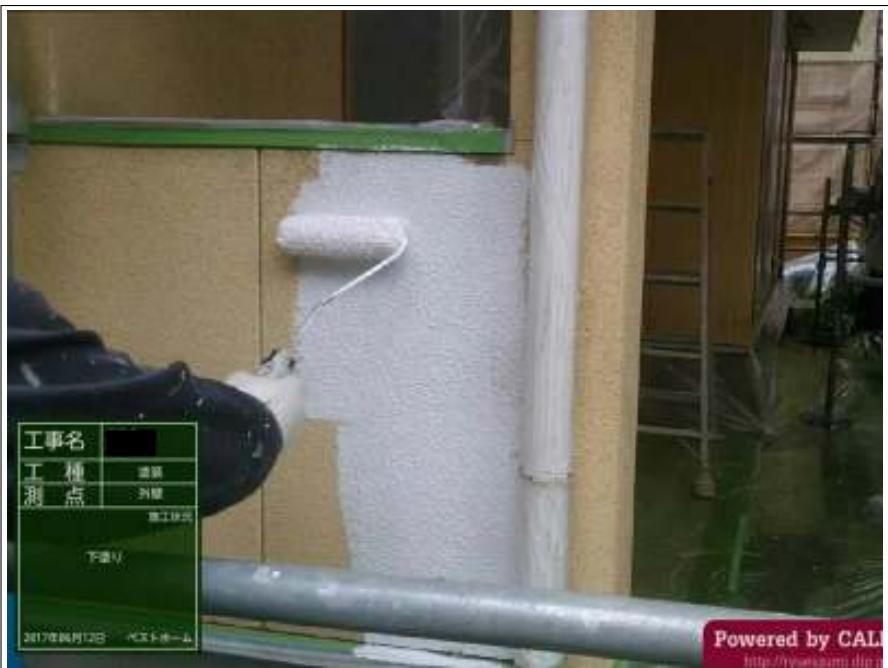
外壁 下塗り施工中

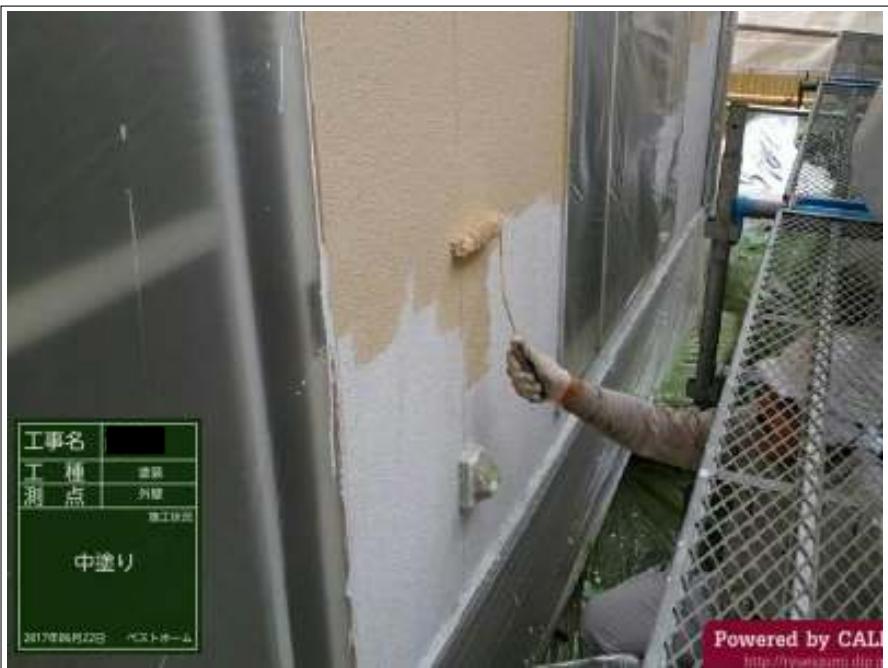
外壁 中塗り施工中

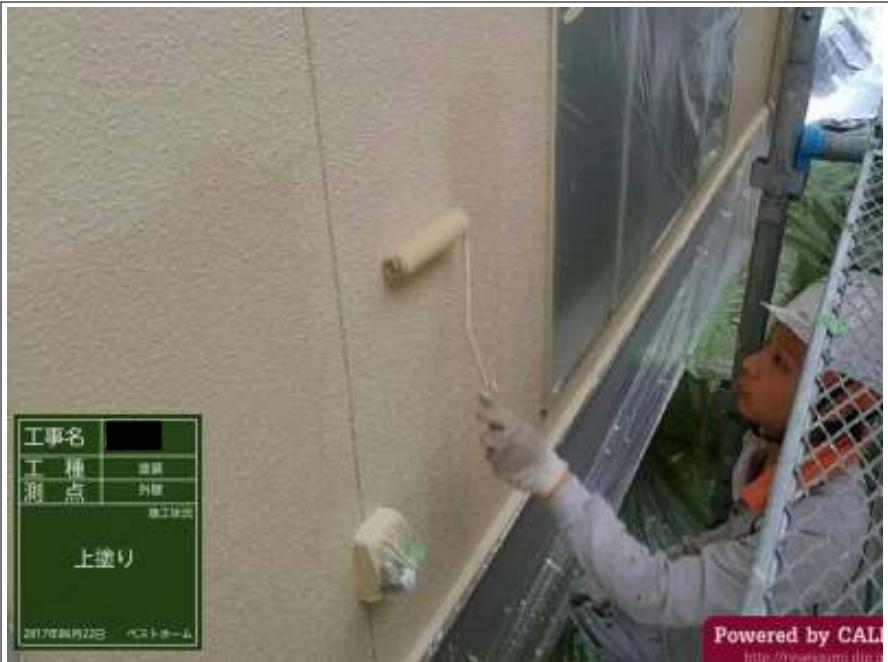
外壁 上塗り施工中

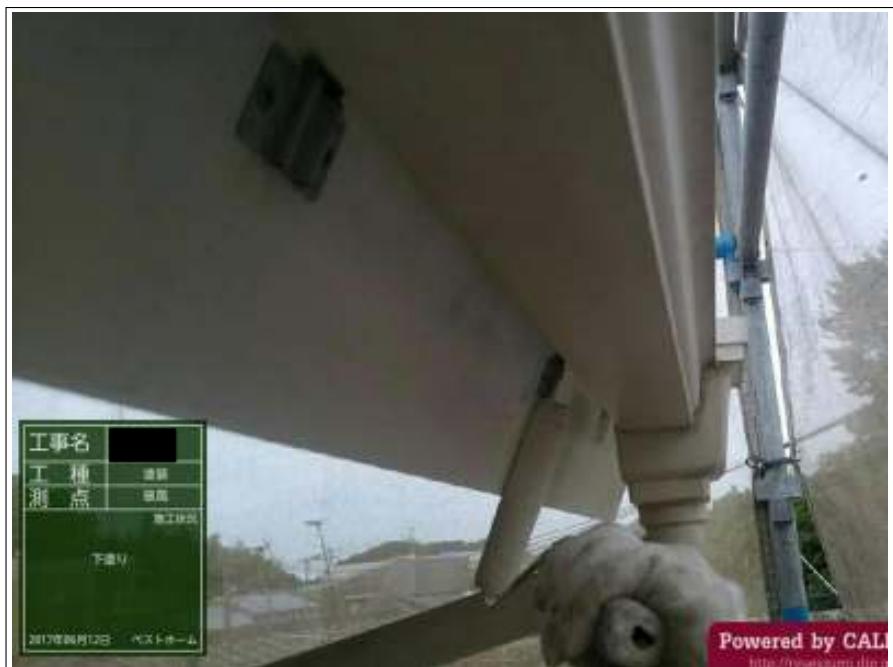
樋・破風板 下塗り施工中

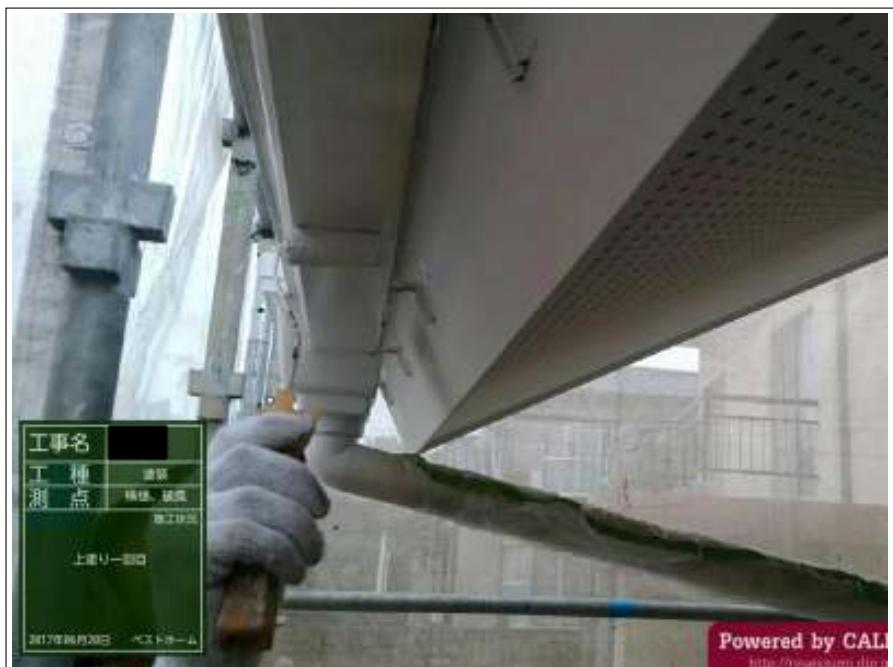
樋・破風板 上塗り(1回目)施工中

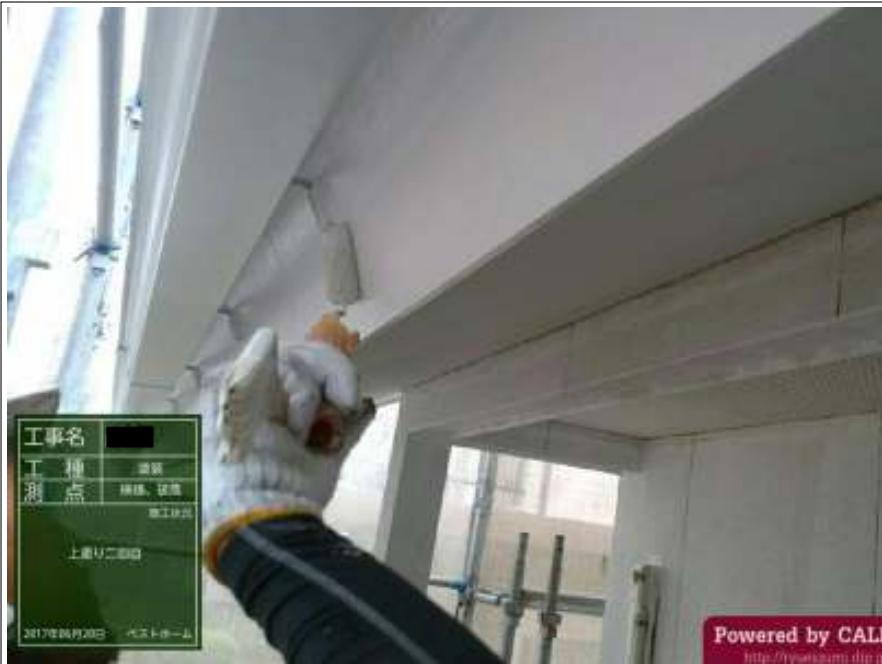
樋・破風板 上塗り(2回目) 施工中

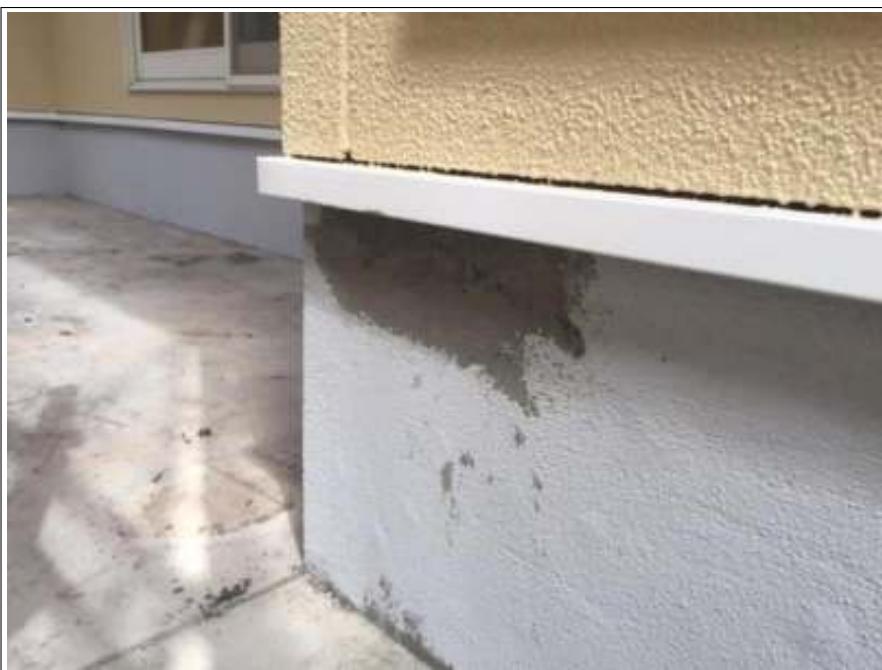
基礎 パテ補修 施工後

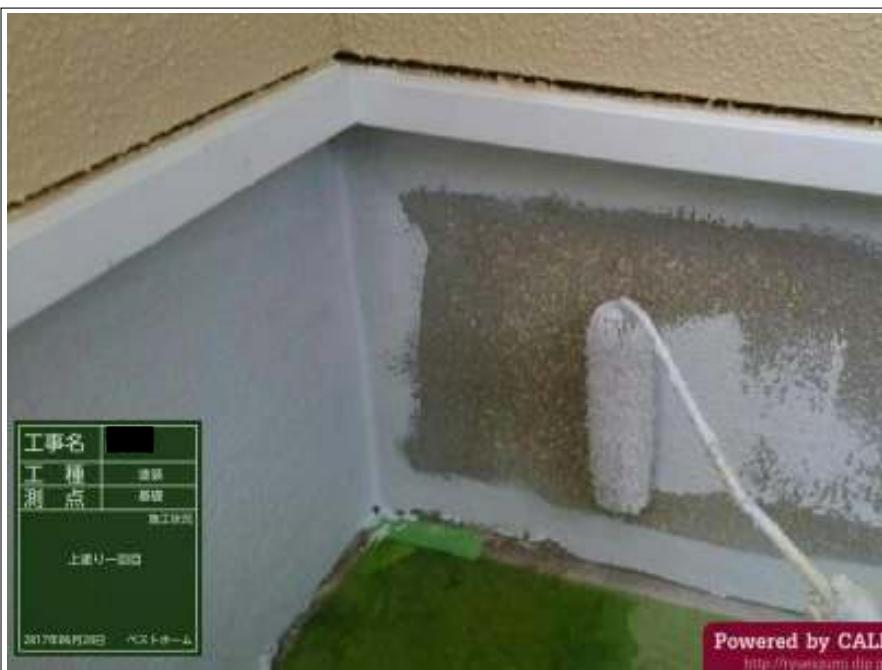
基礎 上塗り(1回目) 施工中

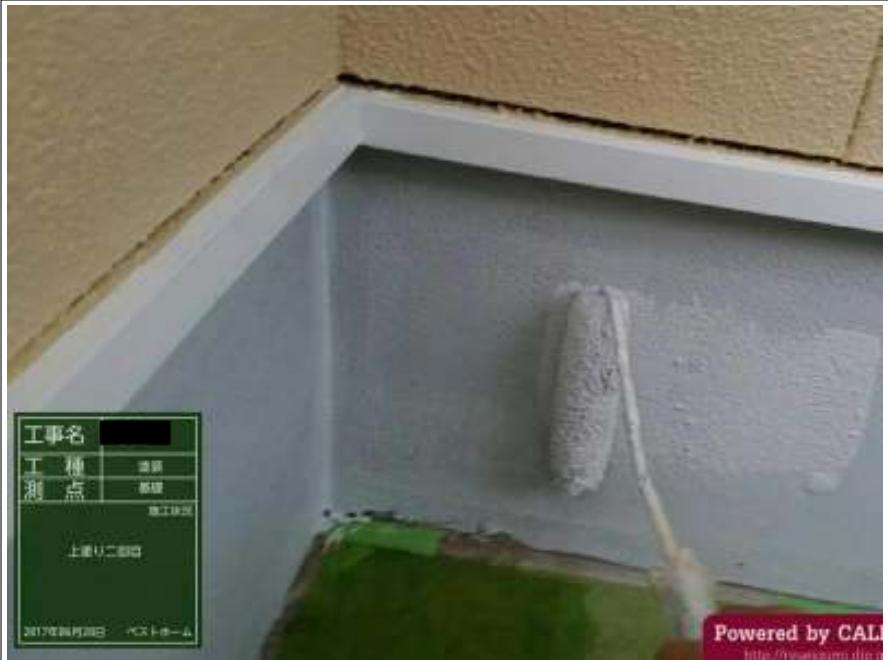
## 基礎 上塗り（2回目）施工中

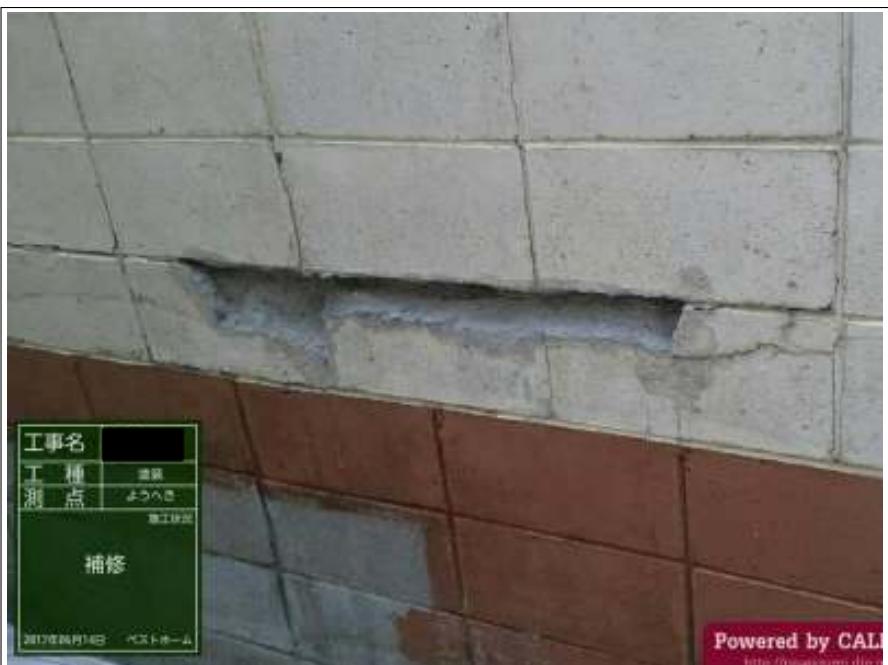
## 塀 パテ補修 施工前

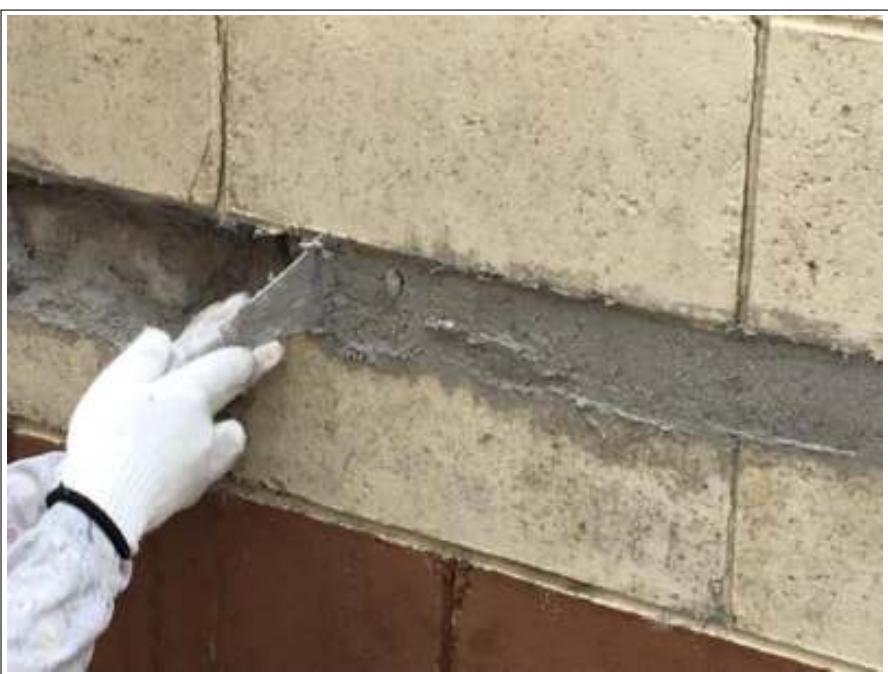
## 塀 パテ補修 施工中

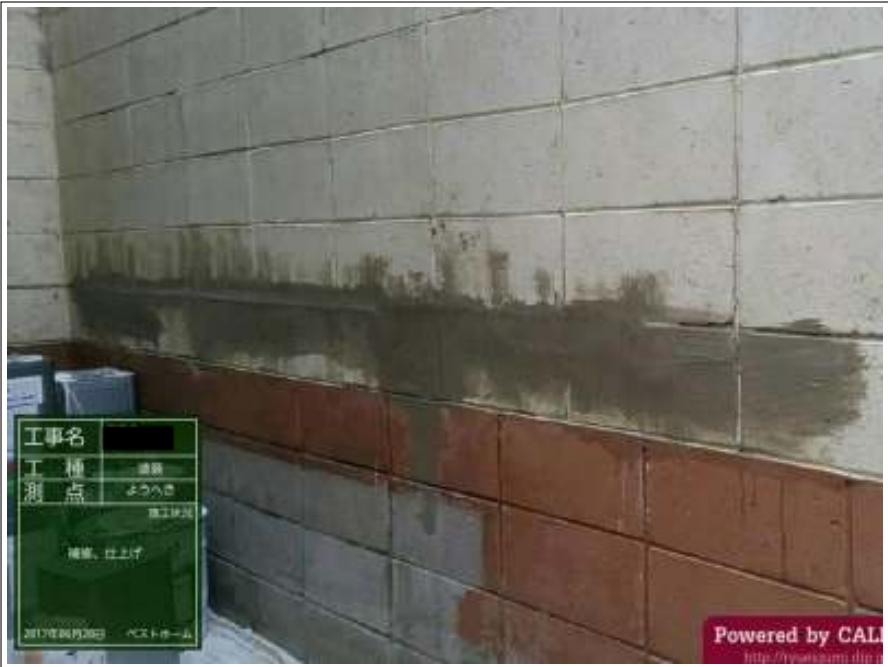
塀 パテ補修 施工後

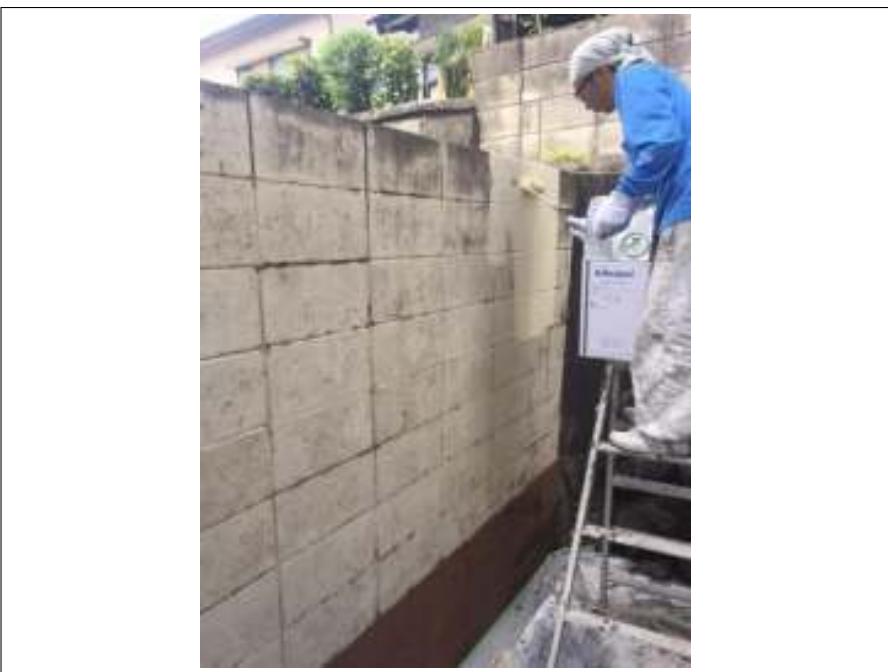
塀塗装 施工中
