# 工事写真報告書

工 事 名 A 様 邸

工 事 箇 所 屋根・外壁・その他 塗装工事

工事住所 北九州市 小倉北区 高尾

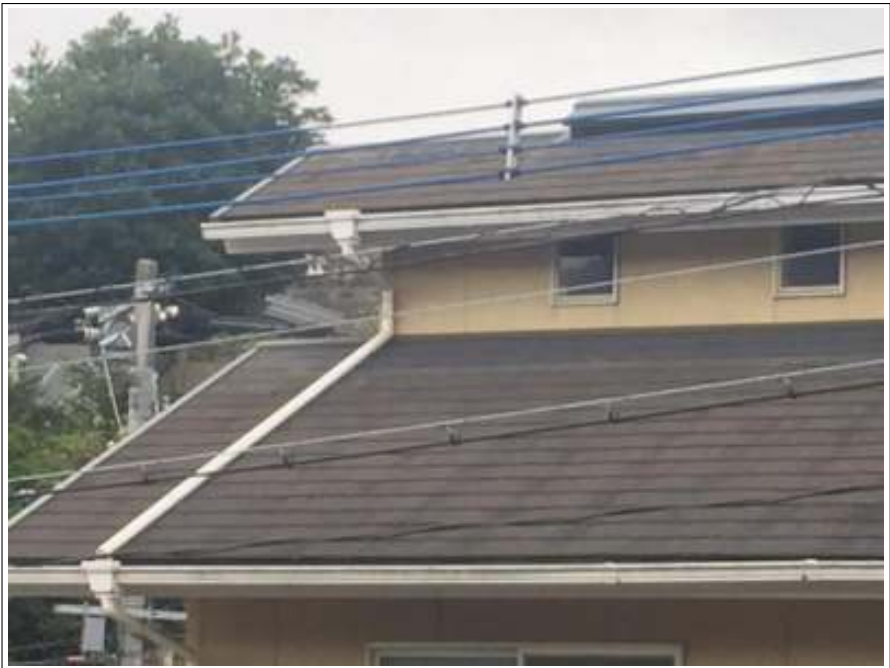
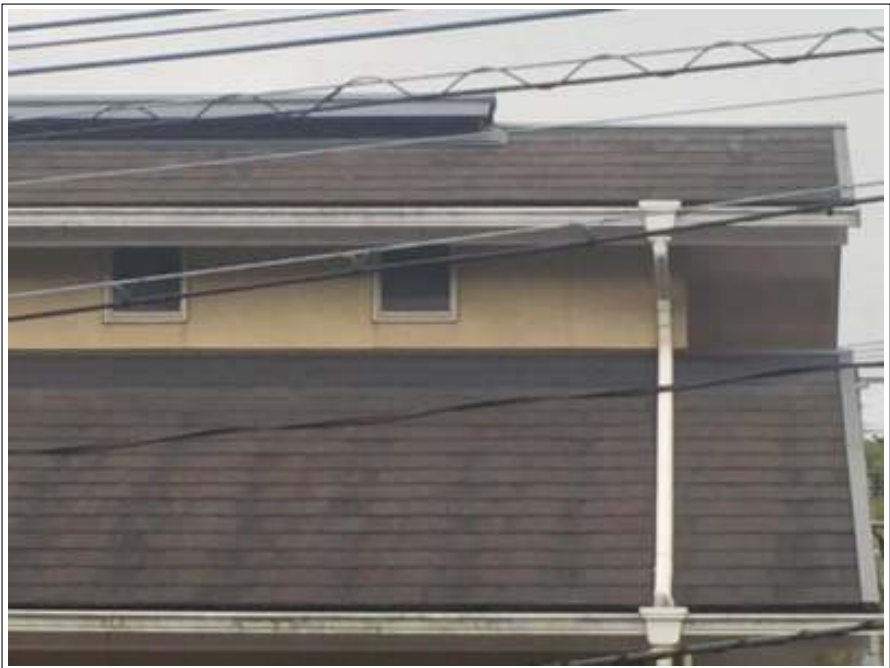
屋根

この素材はセメント：アスベスト(又は<sup>°</sup>ルフ<sup>°</sup>繊維)が85：15で作られています。

表面の塗装が新築当時はアクリル塗装を焼き付けており、7年ぐらい経過すると表面の防水効果が低下し、だんだん反りや割れが生じてきます。

劣化し割れや反りがひどくなり葺き替えとなると、アスベストが入っている場合、処分費がかなりかかりますので、早めの塗装と維持をお勧めをします。

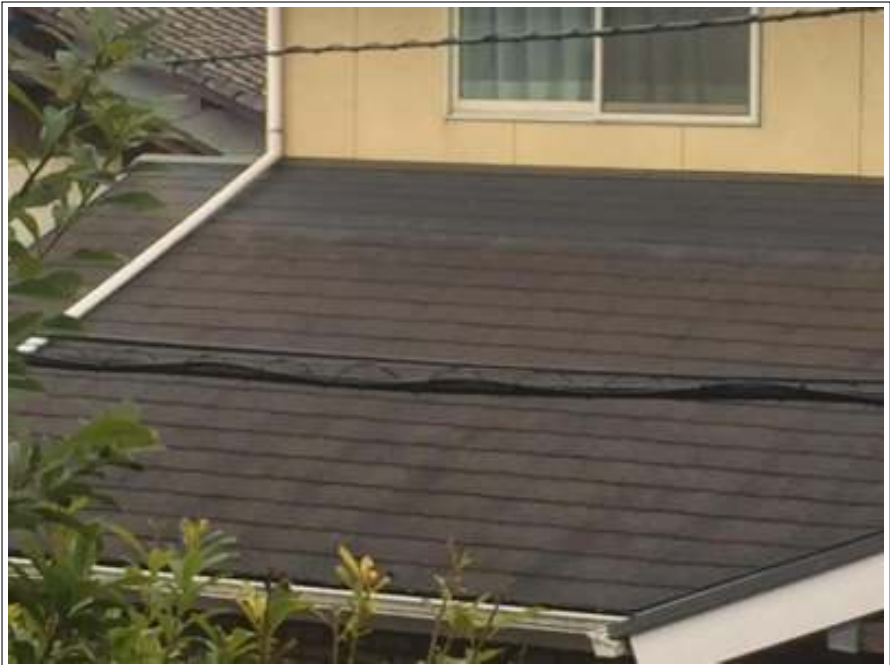
屋根

同上

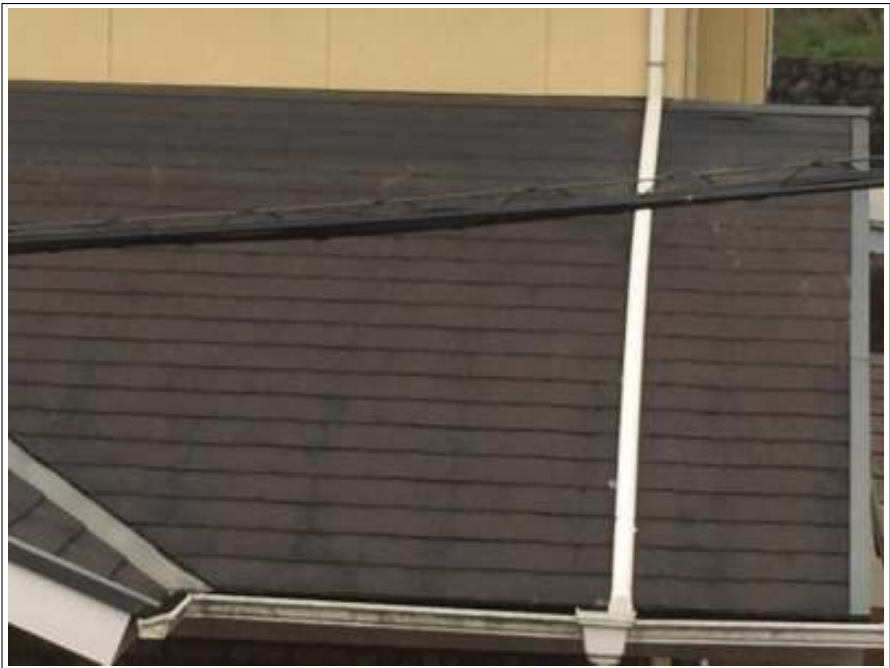
屋根

同上

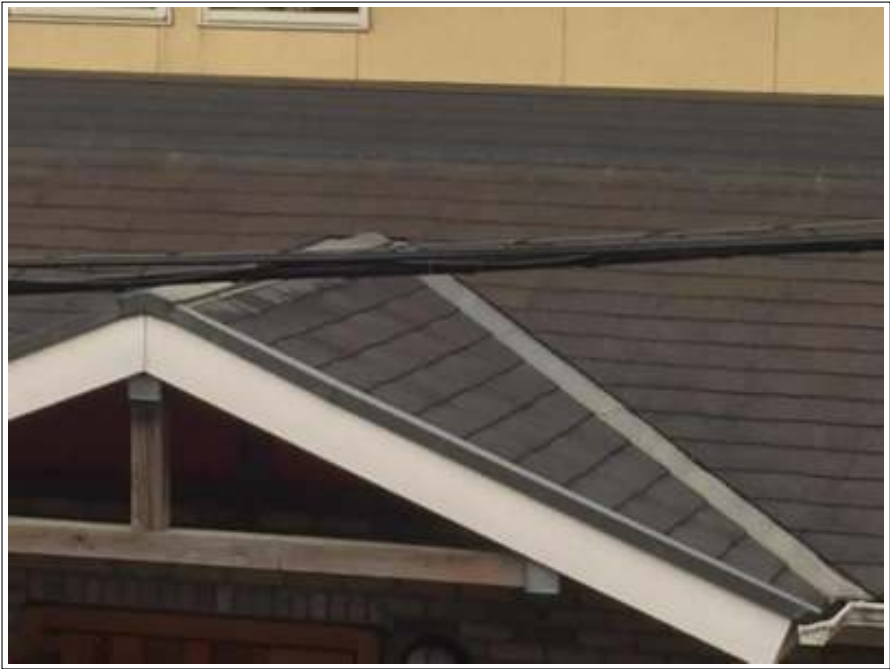
屋根

同上

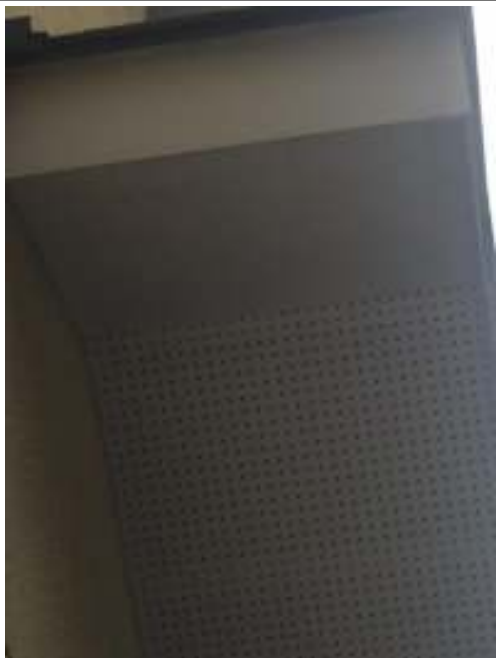
### 軒天

経年劣化しております。

この部分は通気性の良い軒天専用の  
塗装をしていきます。

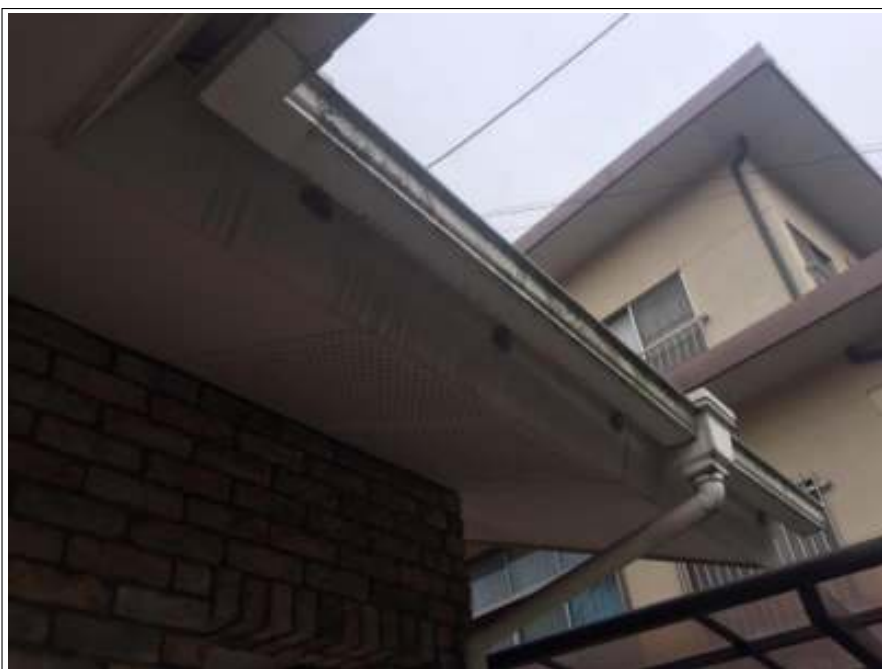
### 破風板・鼻隠し

経年劣化しています。

劣化すると腐食、お住まいの痛みに  
つながりますので、下塗り・上塗り  
をおこないます。

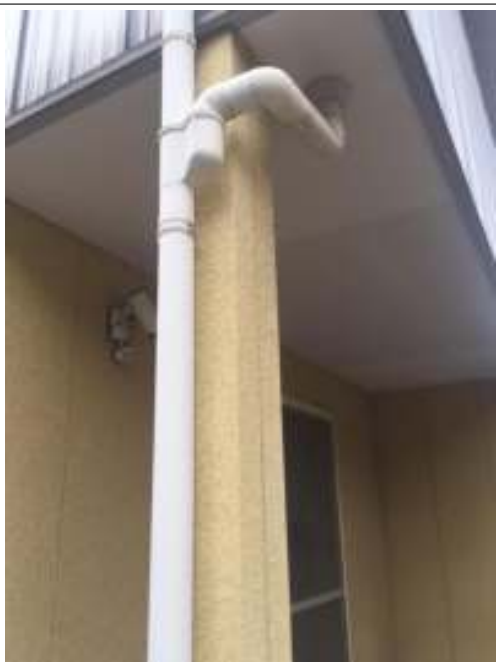
### 樋

こちらは塩ビ素材になります。

劣化すると割れが生じたりすること  
がありますので、塩ビ専用の下塗り  
をおこない塗装をしていきます。

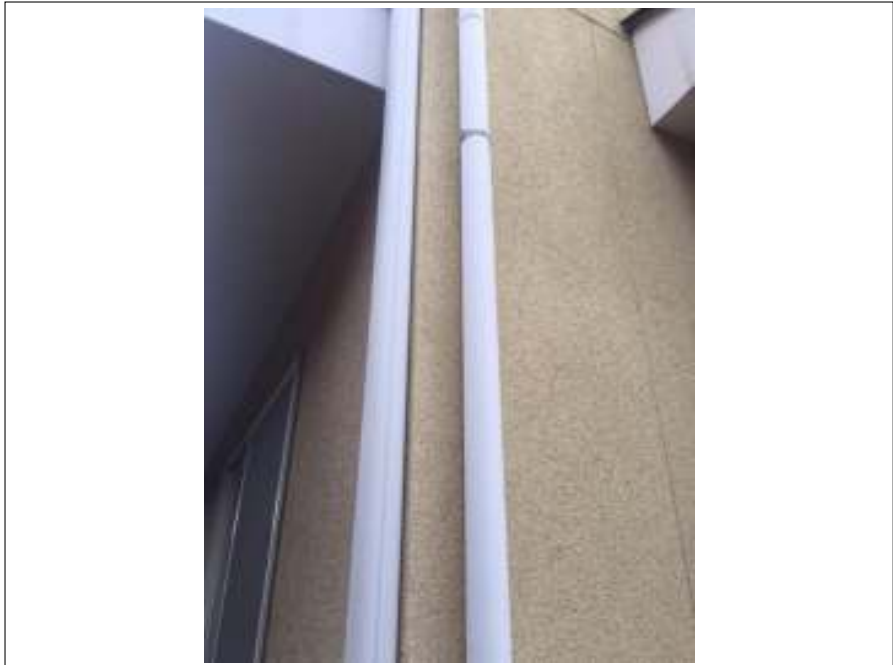
樋・ダクトカバー

同上

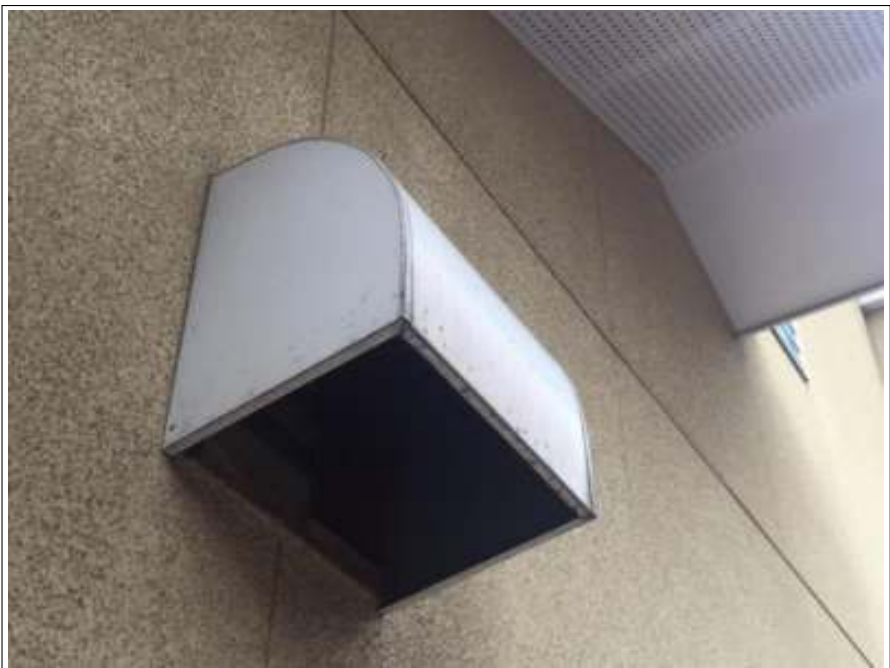
換気フード

この部分は鉄、スチール素材になります。劣化するとサビが発生してきますので塗装が必要です。

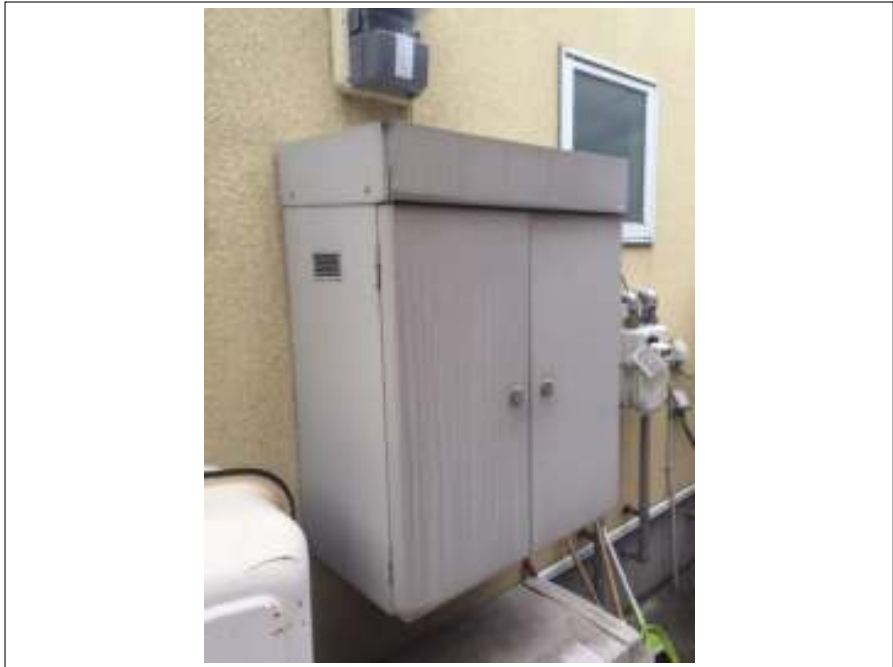
鉄部BOX

同上

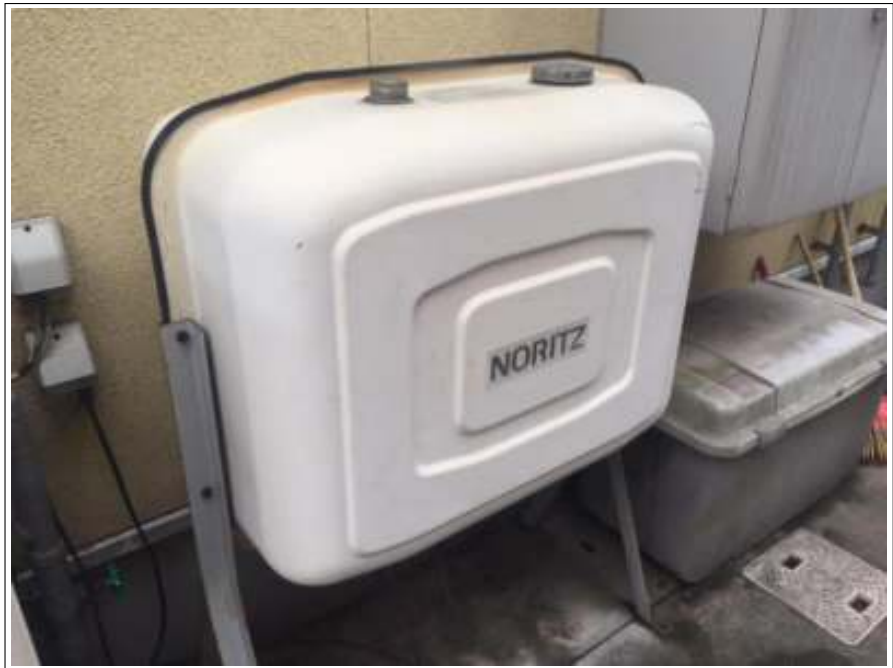
鉄部

同上

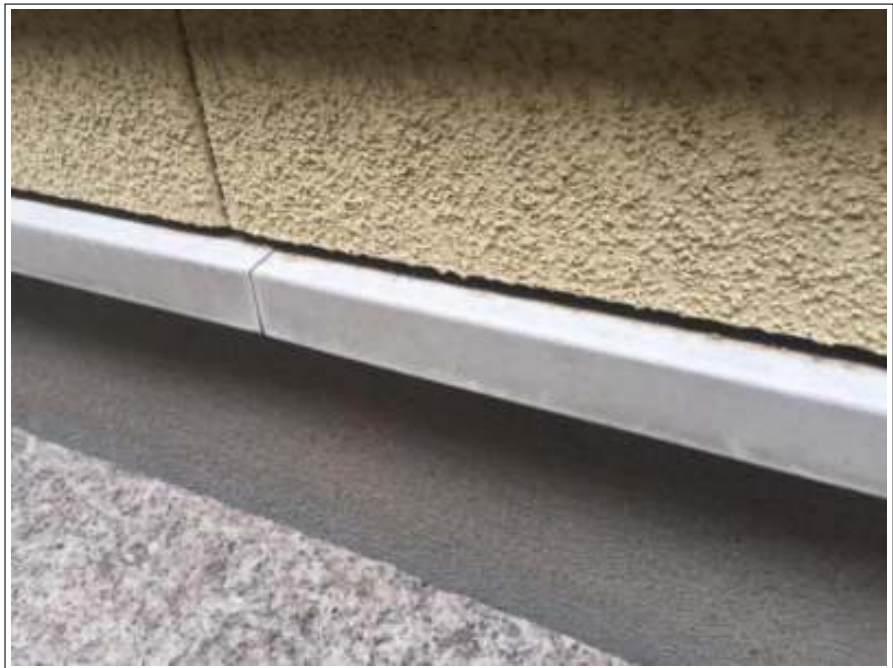
土台水切り

同上

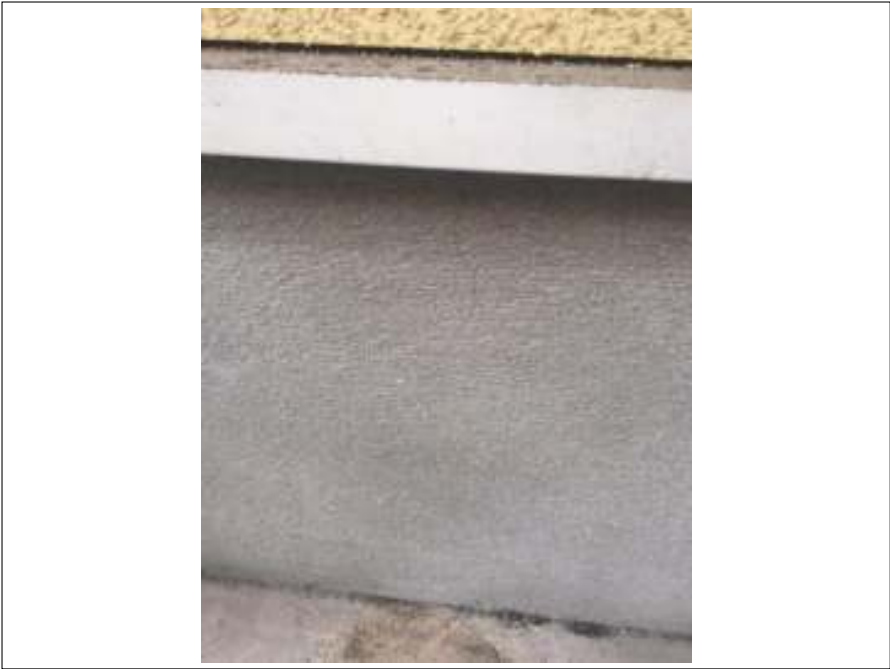
**基礎 クラック部**

アルカリ性のコンクリートは空気中の二酸化炭素や酸性雨と結合することによって徐々に中性化されます。

中性化されたコンクリートは表面にヒビが入るだけでなく、内部の鉄筋の腐食や膨張につながり構造物の性能低下につながりますので、シーリング等で補修をおこないます。

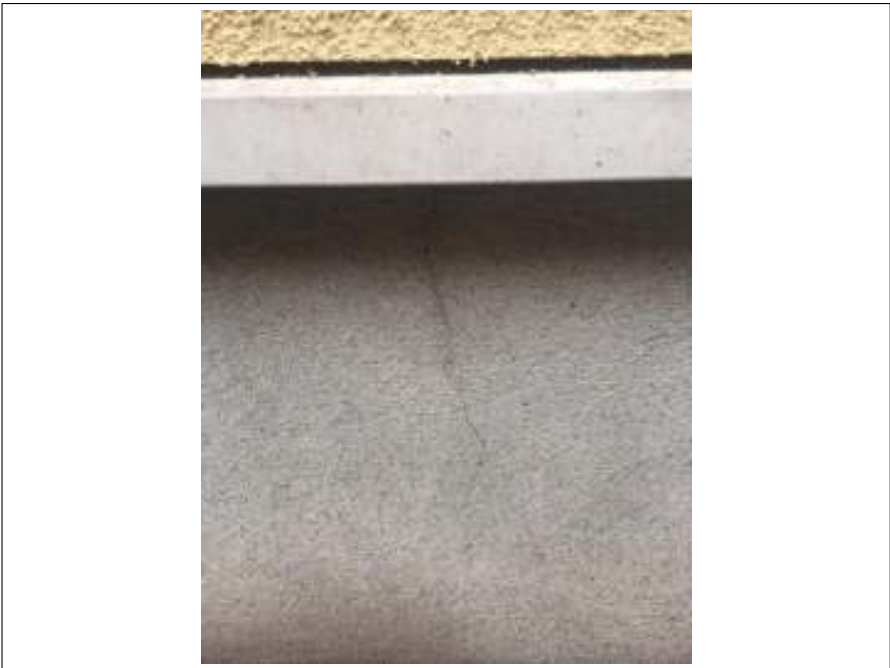
**基礎 クラック部**

0.3mm以上のキレツは補修が必要です。

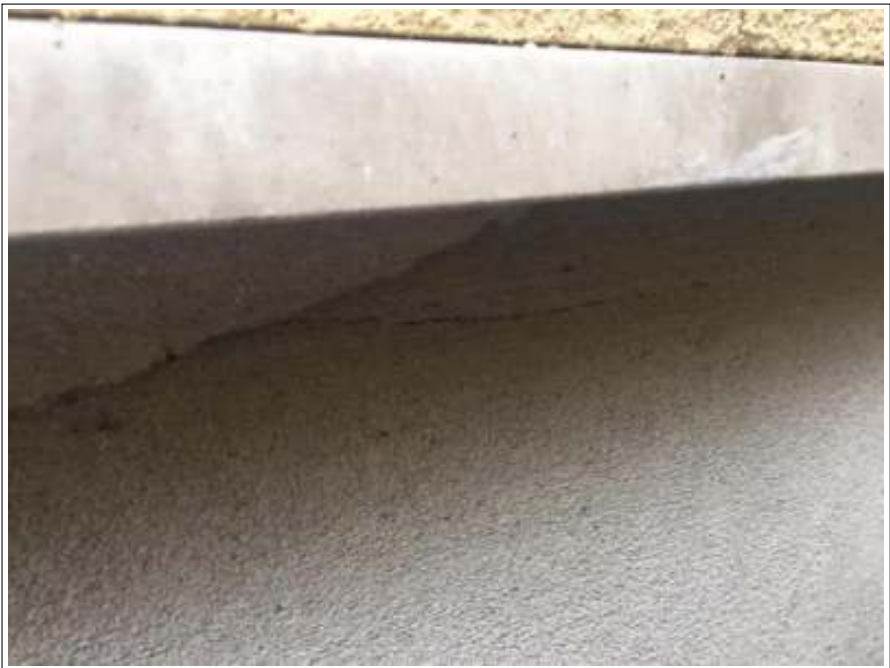
**基礎 爆裂部**

現状、基礎の浮きが見られます。  
この部分は浮き部分を研り、樹脂モルタルやパテ等で下地補修をおこない、塗装をしていきます。

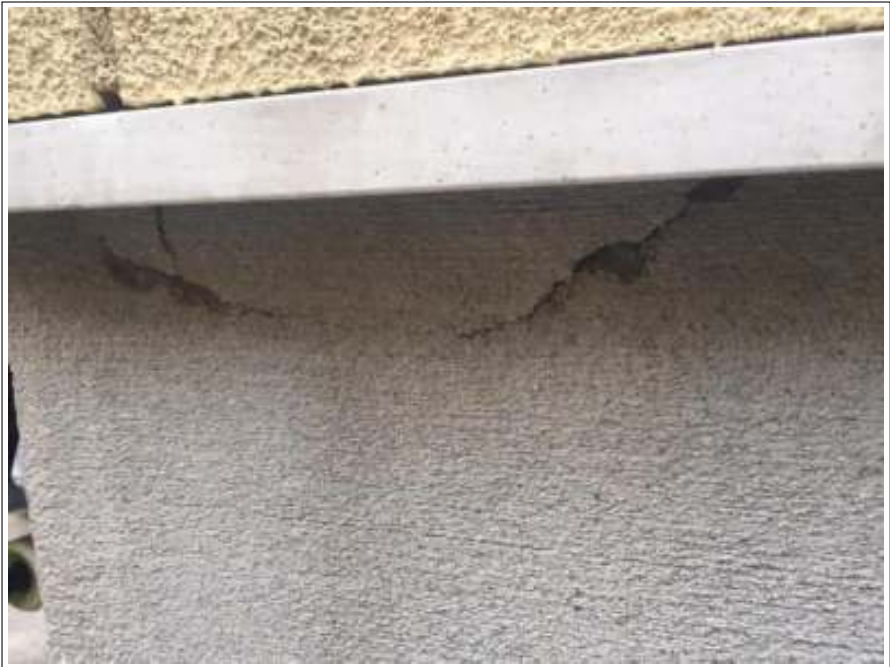
基礎 クラック部

同上

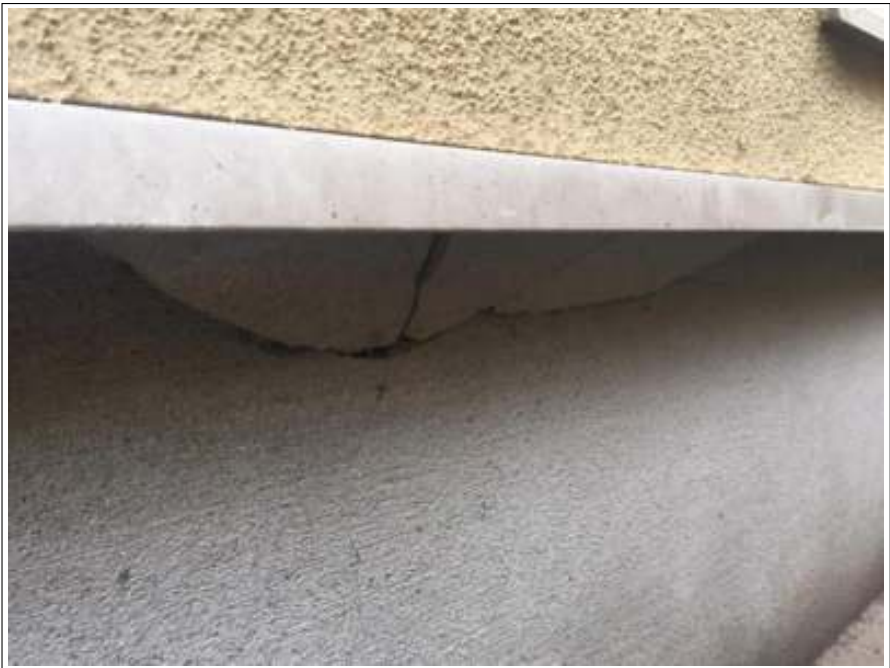
基礎 クラック部

同上

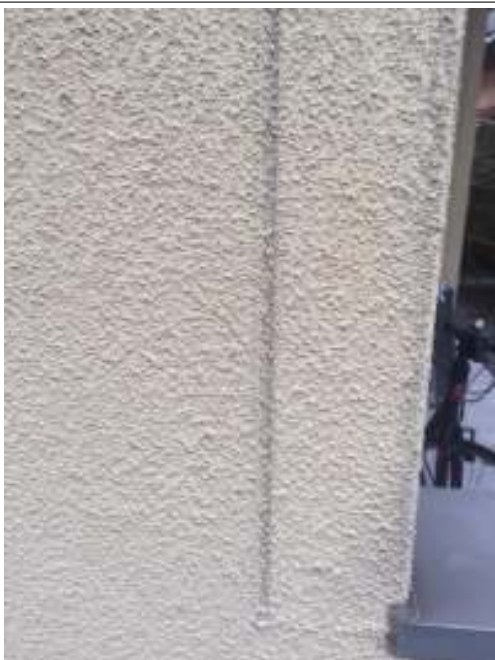
## 外壁 クラック部

同上

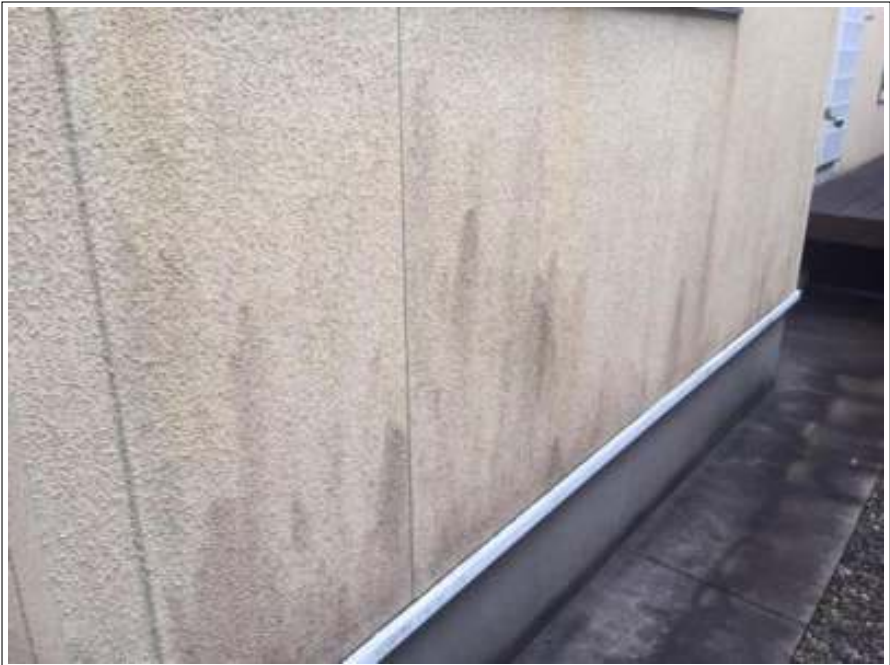
外壁 カビ発生部

カビの発生が見られます。

カビの上にくら良い塗装をして

も、カビの根が残っている以上塗膜

を突き破って表面化してきますので、カビの根を抑える必要があります。
