工事写真報告書

工事名 A様邸

工事箇所 屋根・外壁・その他 塗装工事一式

工事施工者 ベストホーム株式会社

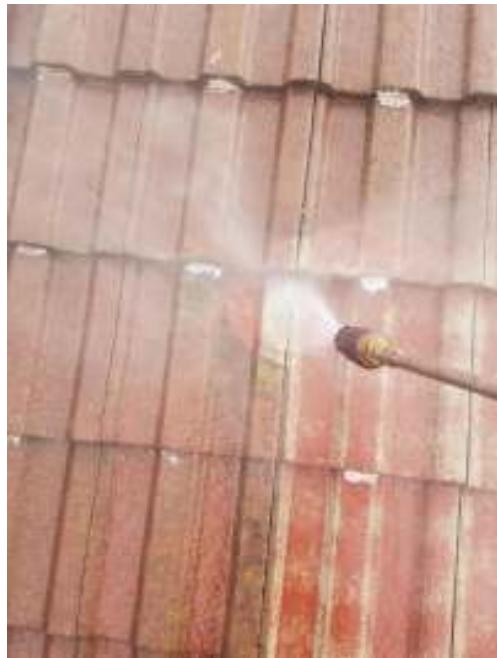
屋根 高圧洗浄中

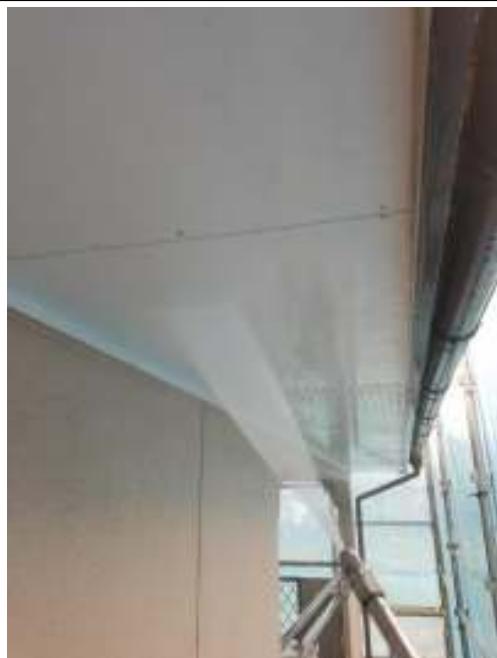
軒天 高圧洗浄中

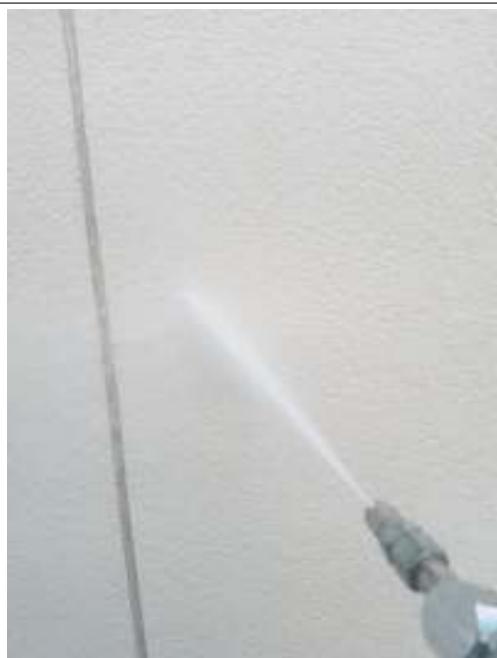
外壁 高圧洗浄中

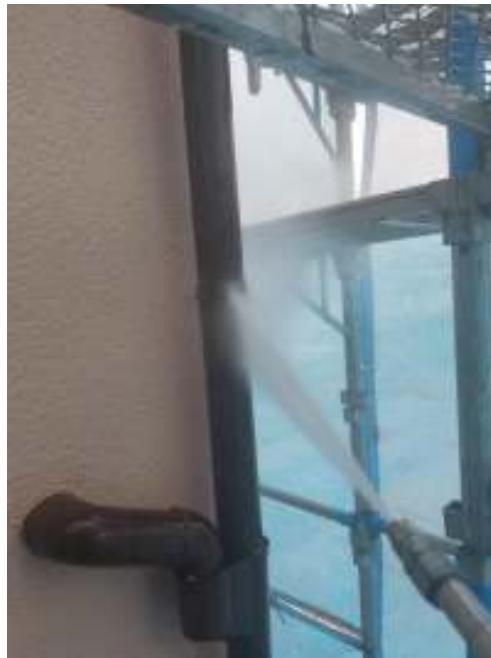
樋 高圧洗浄中

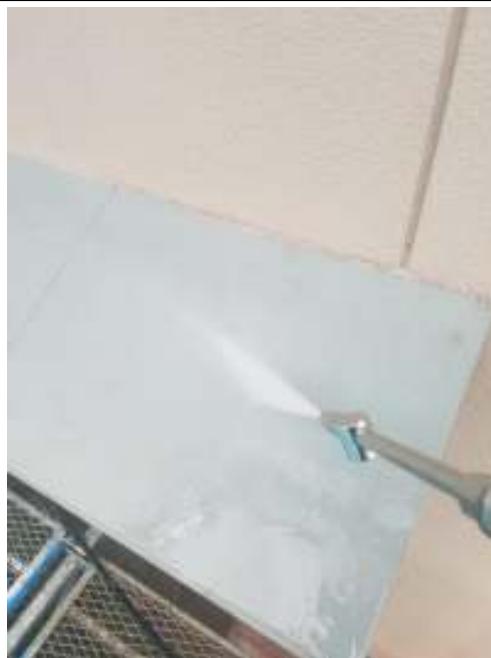
小庇 高圧洗浄中

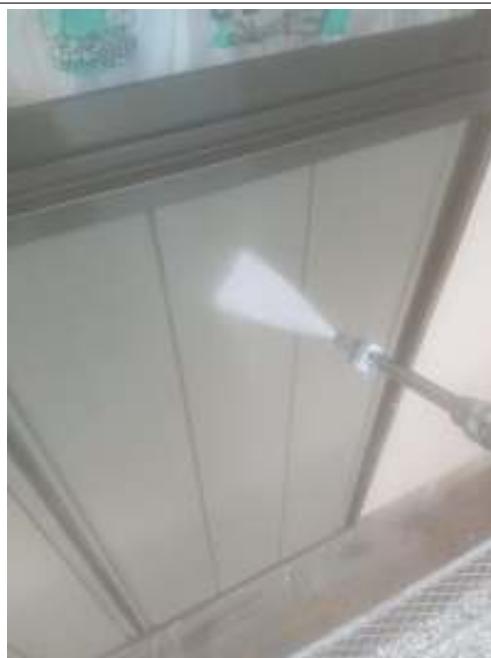
雨戸 高圧洗浄中

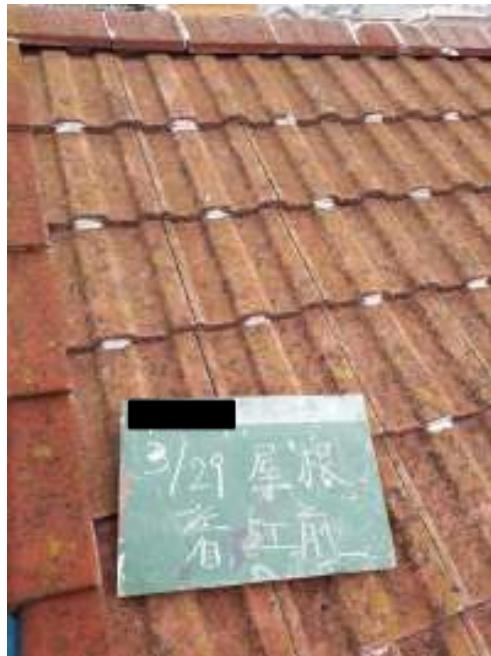
屋根 施工前

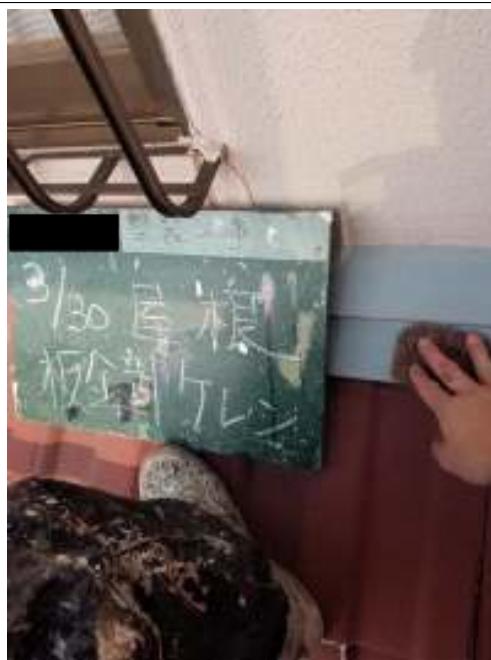
屋根 ケレン処理施工中

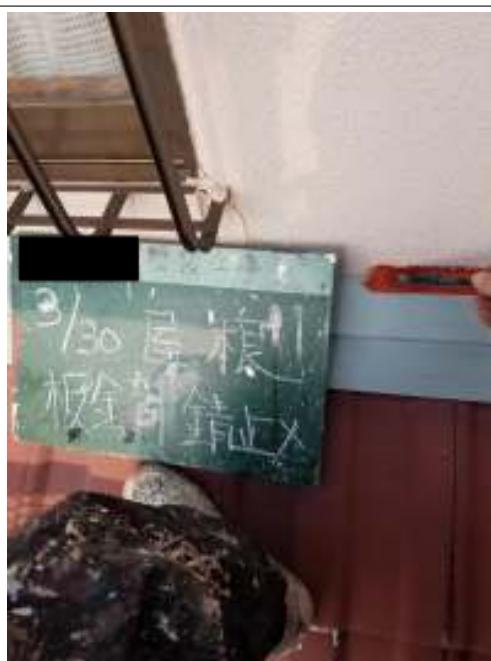
屋根 サビ止め塗布施工中

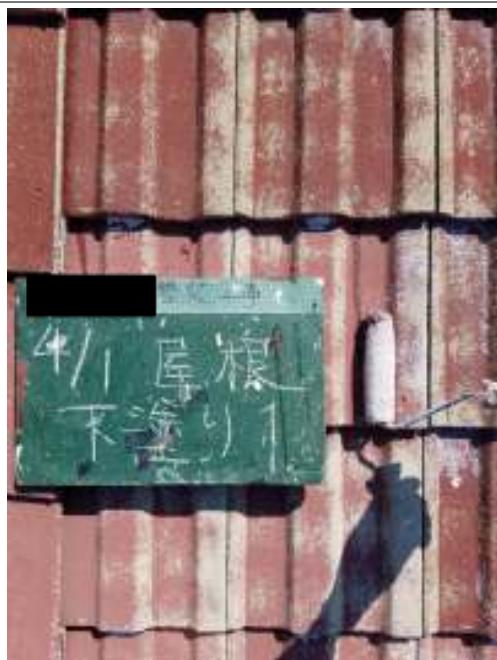
屋根 下塗り（2回目）施工中

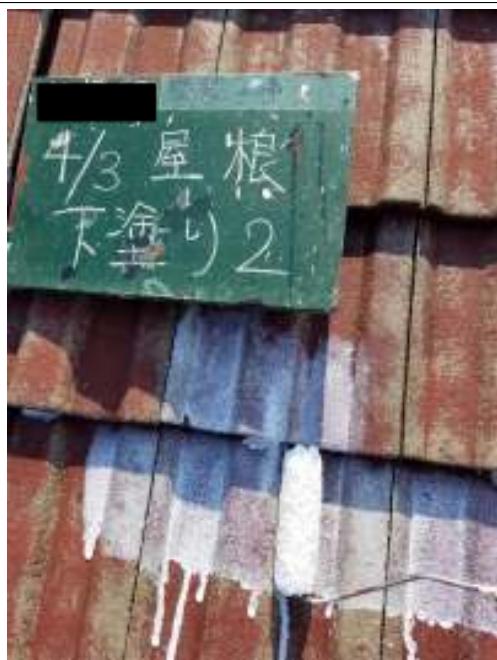
屋根 中塗り施工中

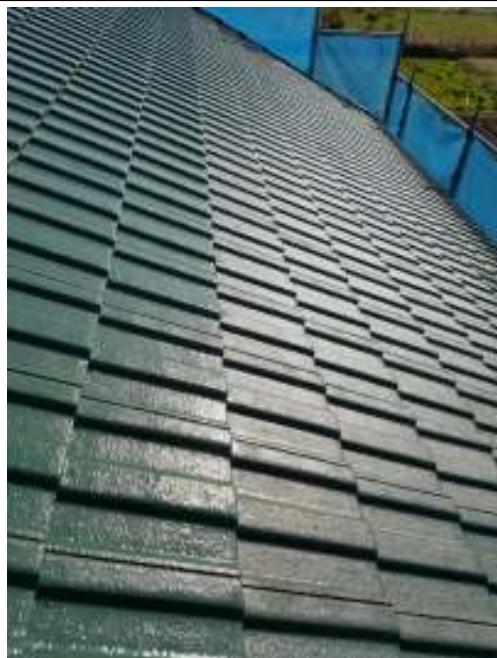
屋根 施工完了

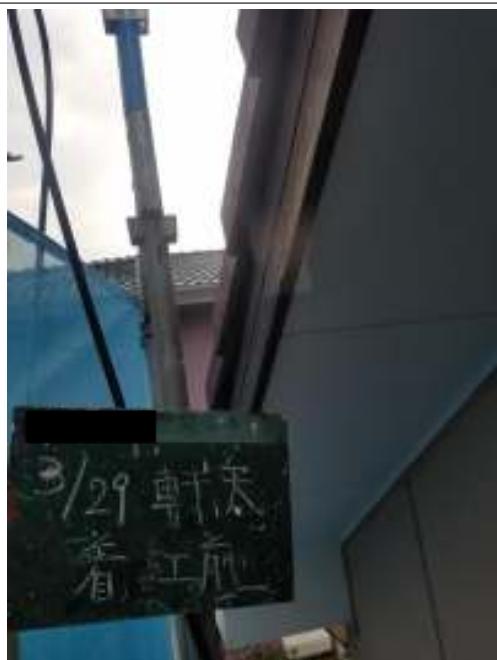
軒天 施工前

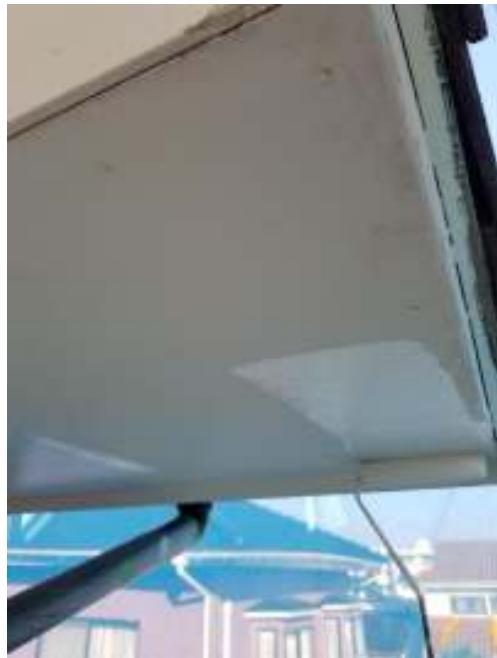
軒天 上塗り（1回目）施工中

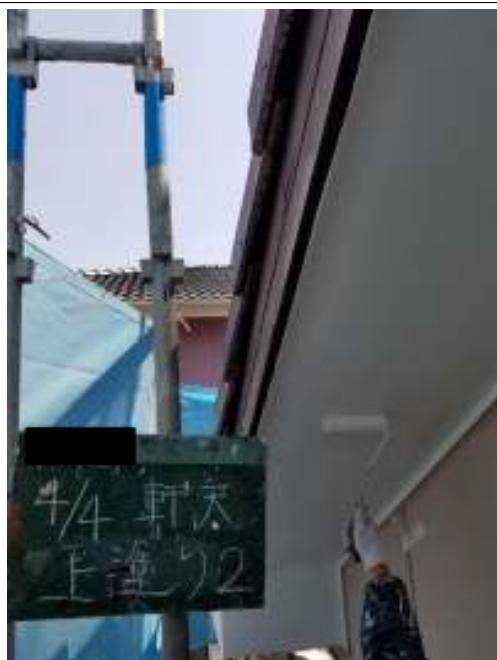
軒天 上塗り（2回目）施工中

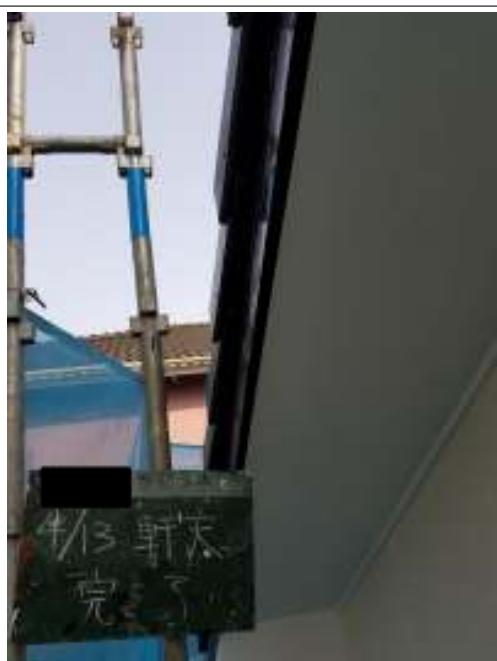
軒天 施工完了

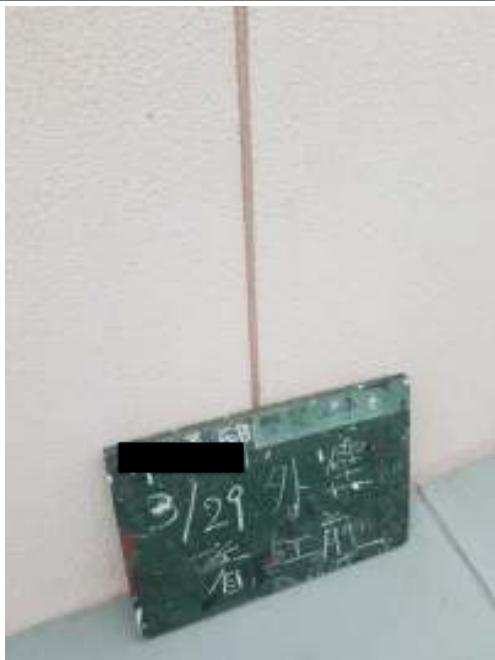
外壁 下塗り施工中

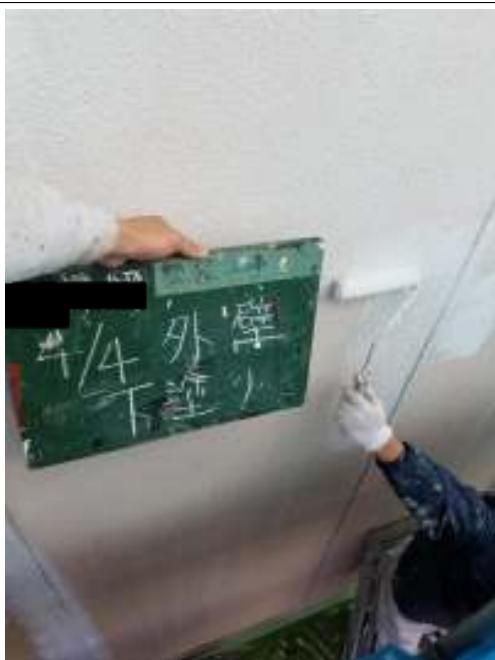
外壁 中塗り施工中

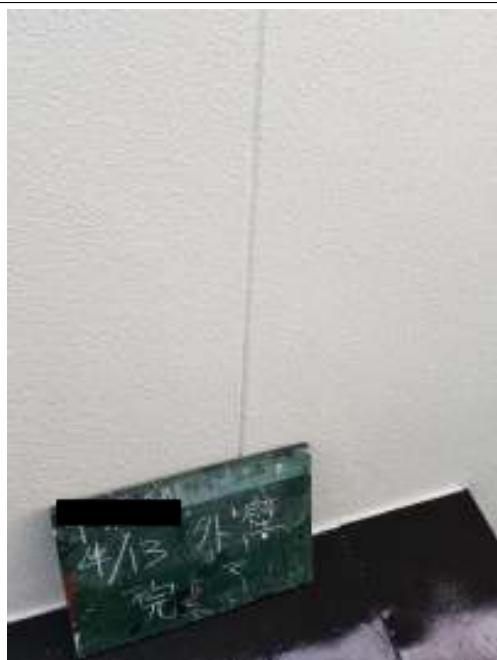
外壁 施工完了

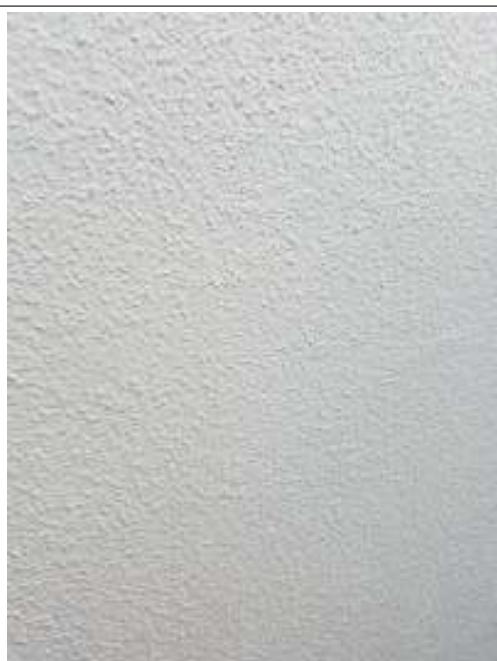
外壁 施工完了

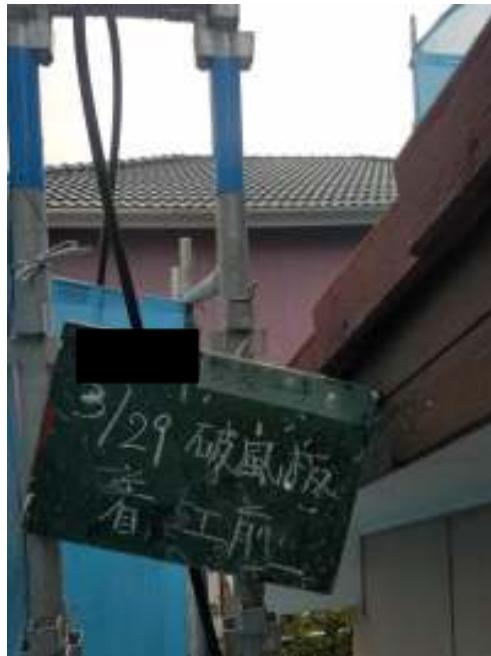
破風板 施工前

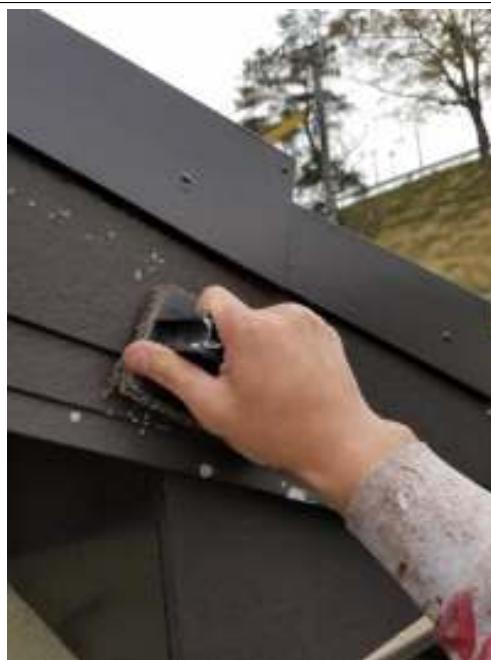
破風板 ケレン処理施工中

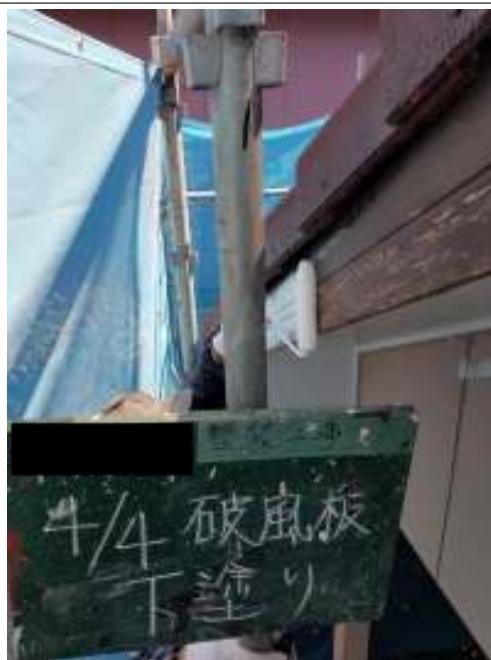
破風板 下塗り施工中

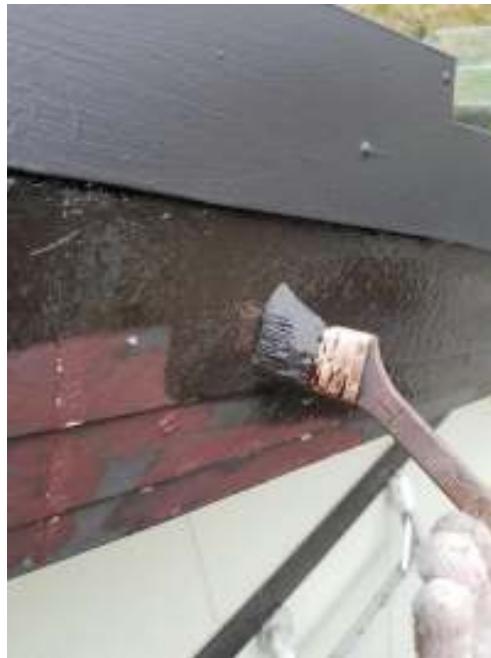
破風板 中塗り施工中

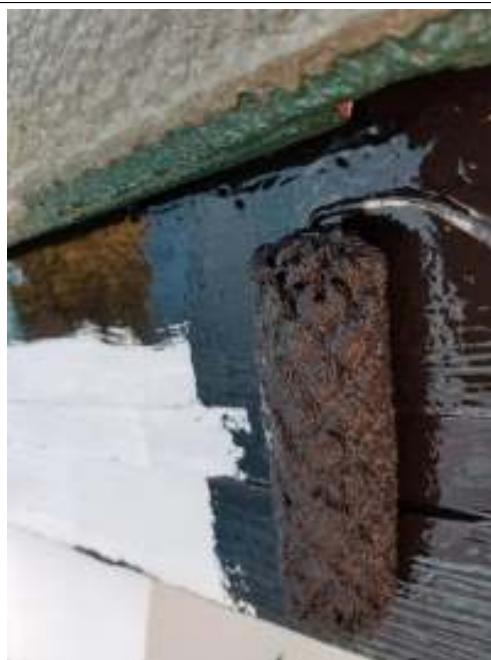
破風板 上塗り施工中

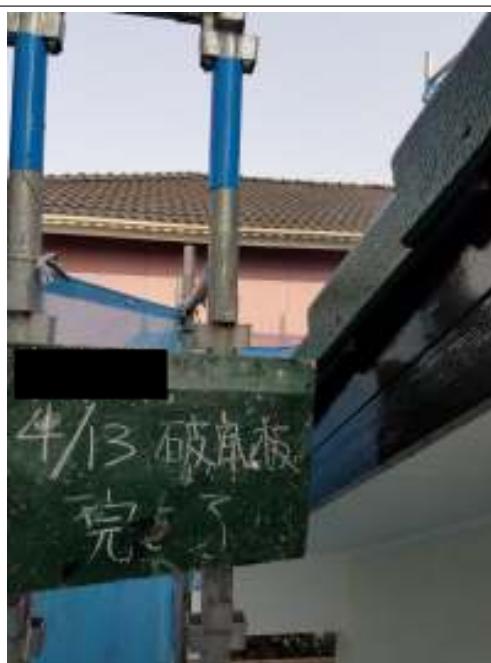
破風板 施工完了

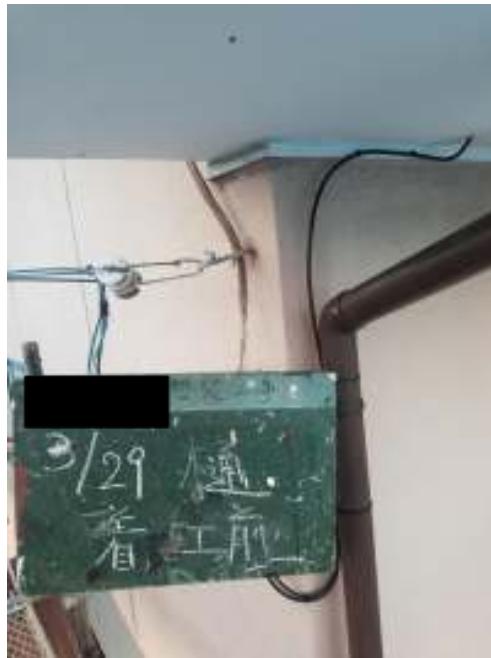
樋 施工前

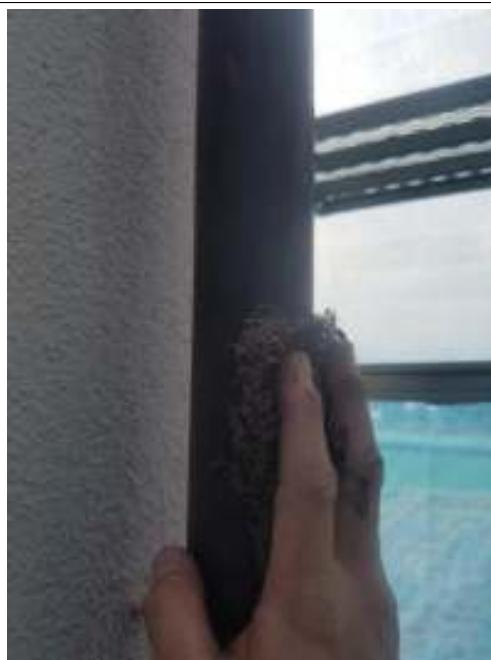
樋 目粗し施工中

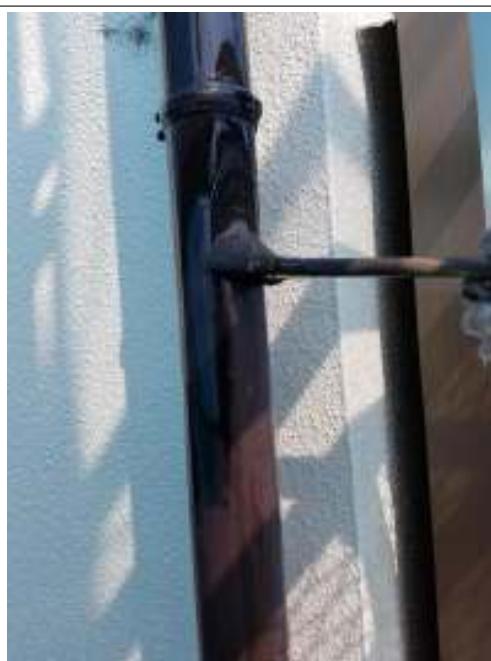
樋 上塗り（1回目）施工中

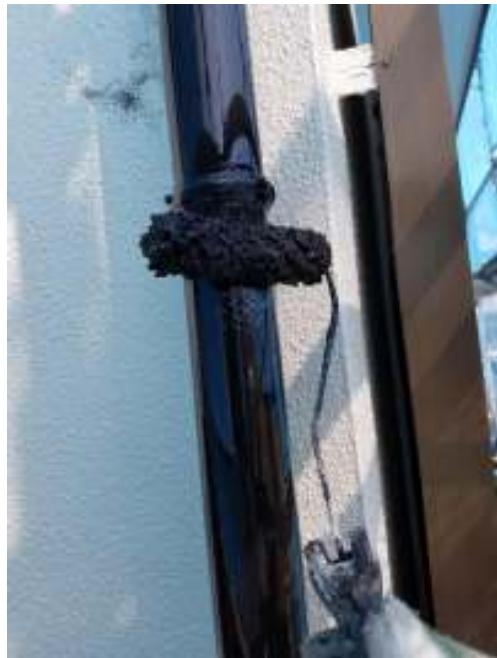
樋 上塗り（2回目）施工中

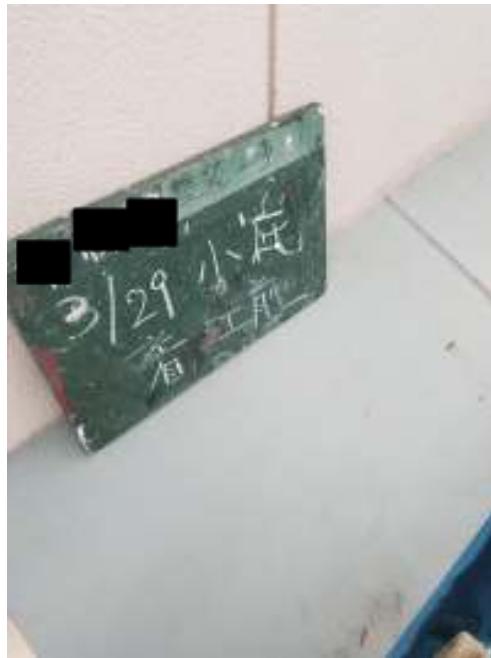
小庇 施工前

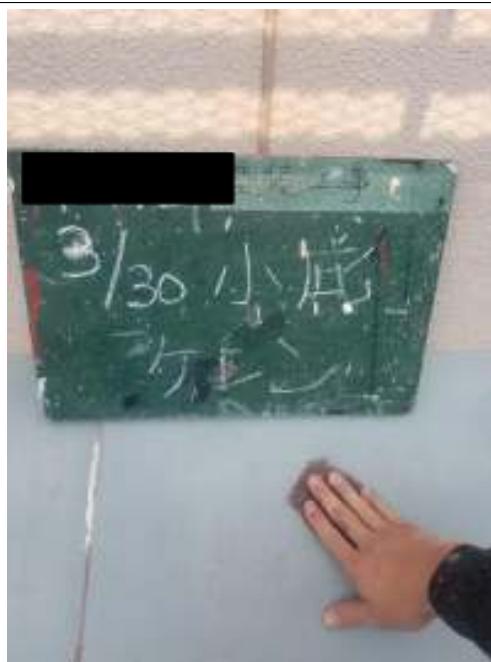
小庇 ケレン処理施工中

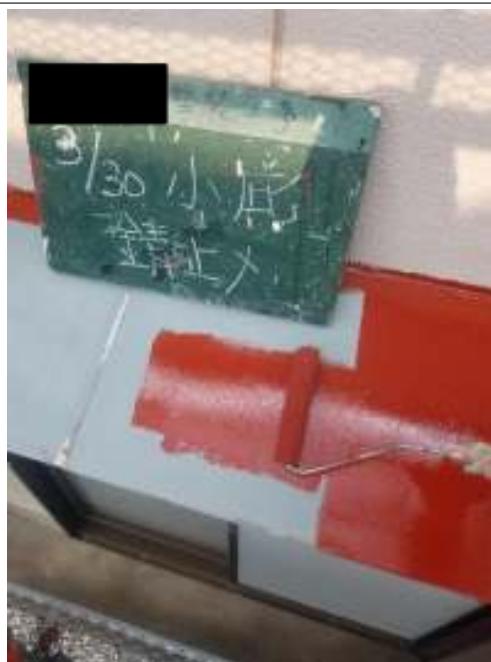
小庇 サビ止め塗布施工中

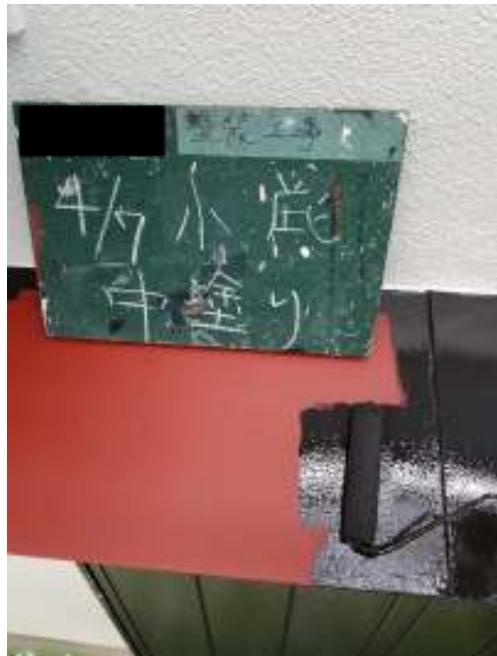
小庇 上塗り施工中

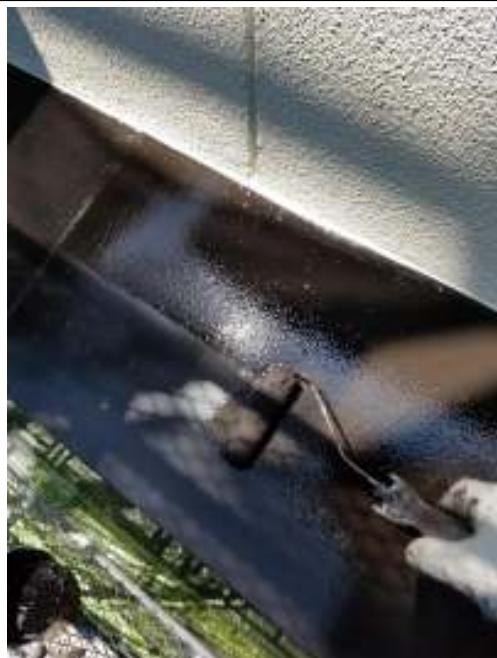
小庇 施工完了

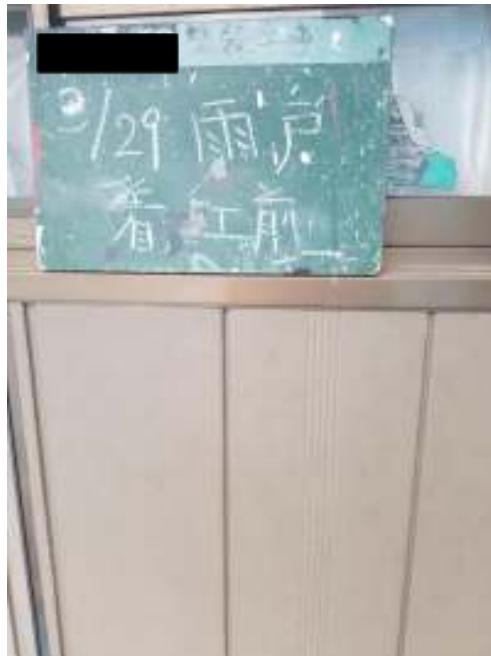
雨戸 施工前

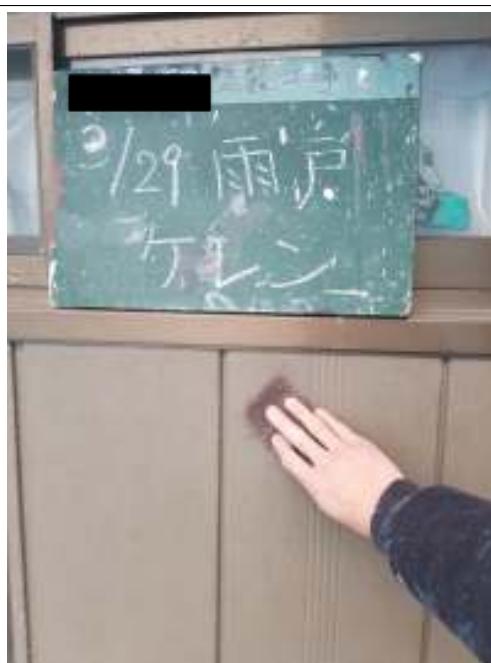
雨戸 ケレン処理施工中

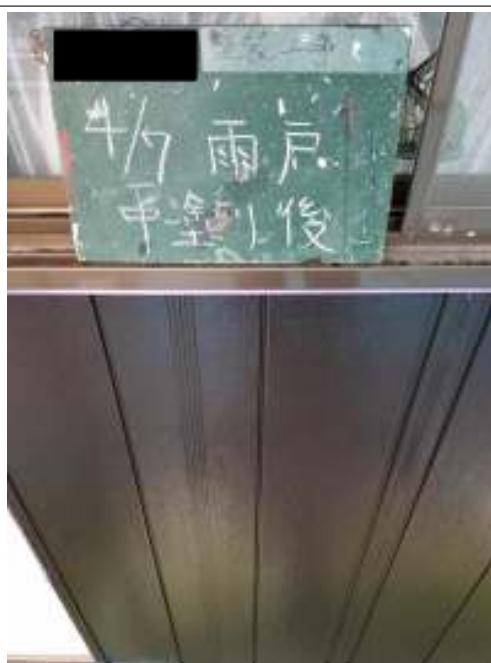
雨戸 中塗り施工後

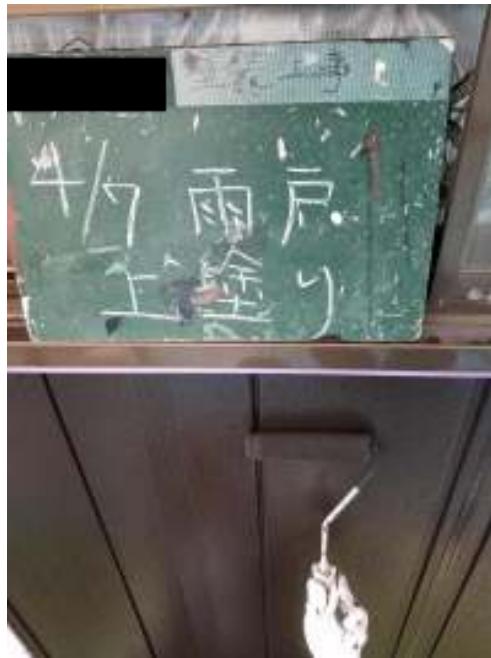
雨戸 上塗り施工中

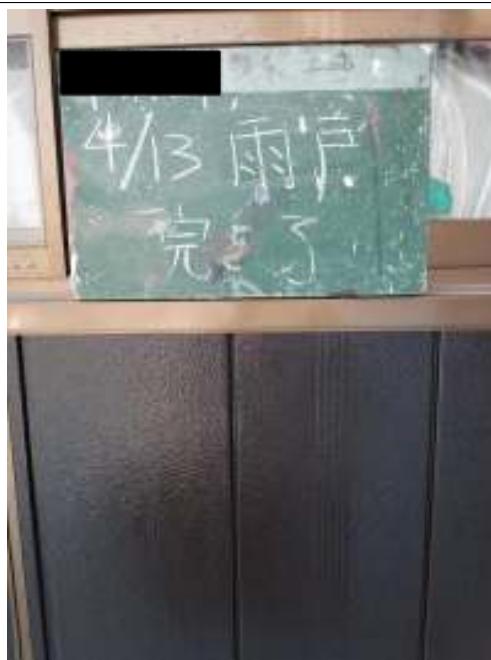
雨戸 施工完了

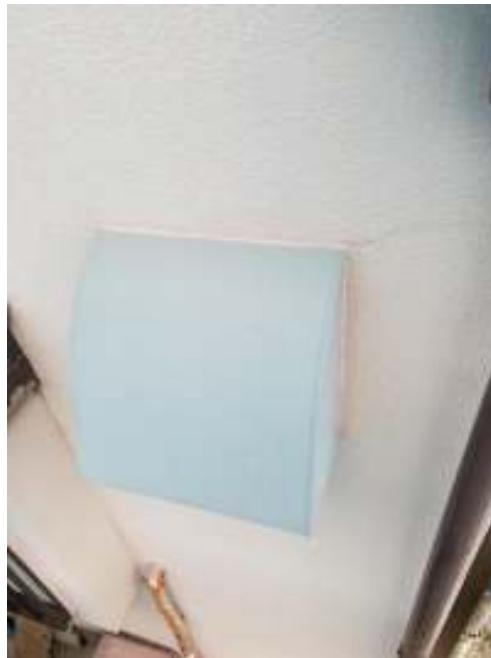
換気フード 施工前

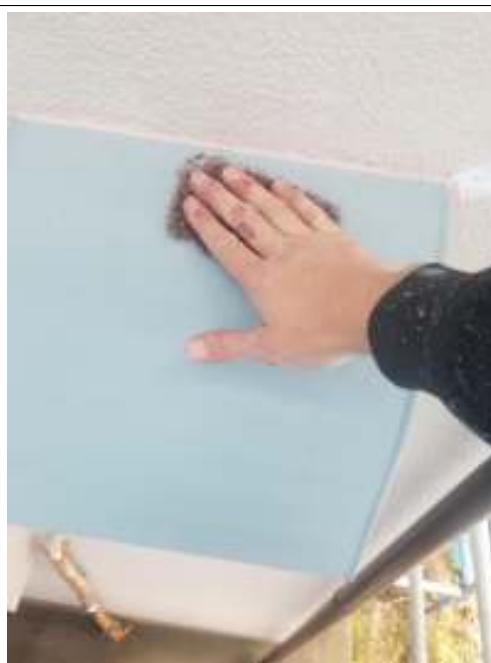
換気フード ケレン処理施工中

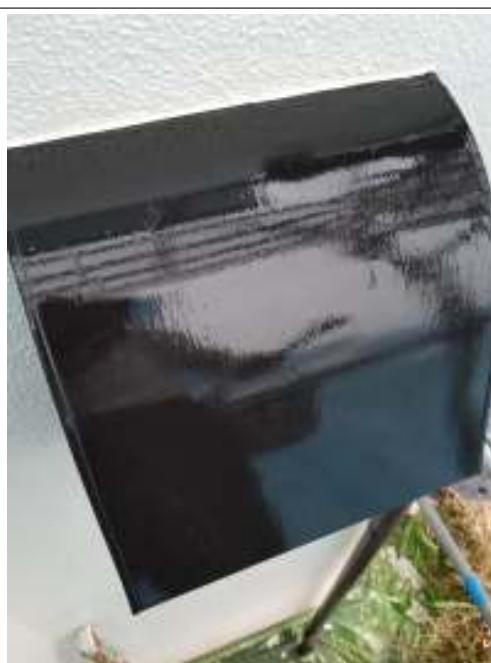
換気フード 上塗り(1回目)施工中

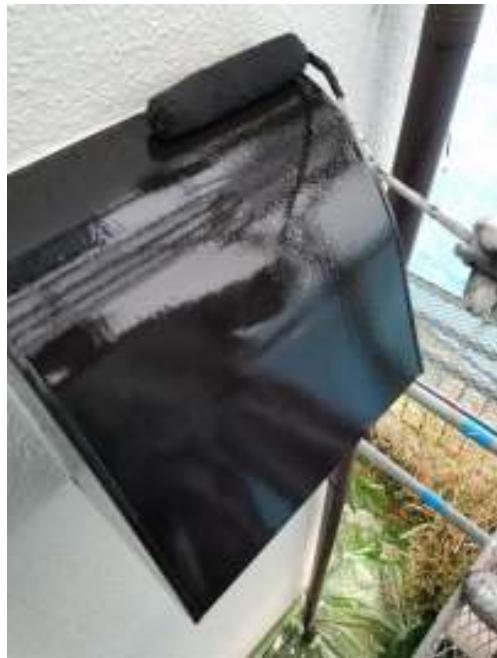
換気フード 上塗り(2回目) 施工中

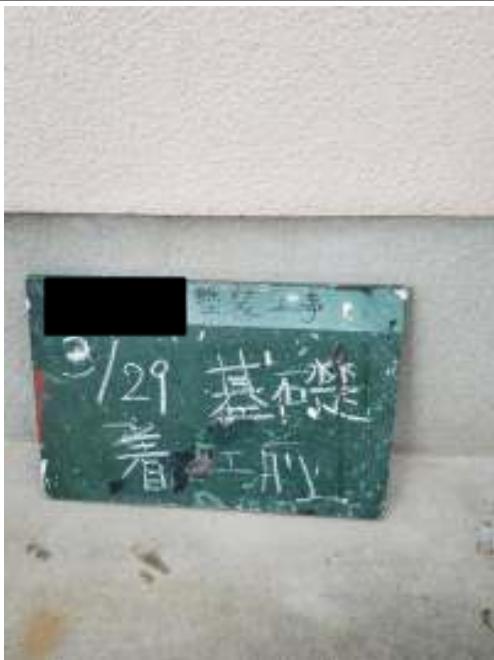
基礎 上塗り（1回目）施工中

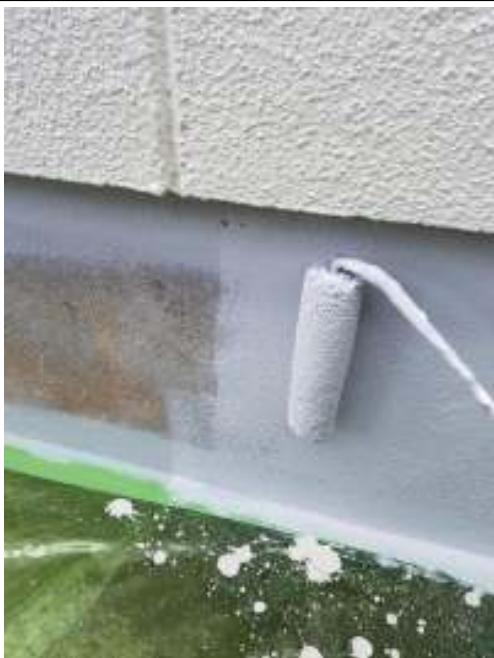
基礎 上塗り（2回目）施工中

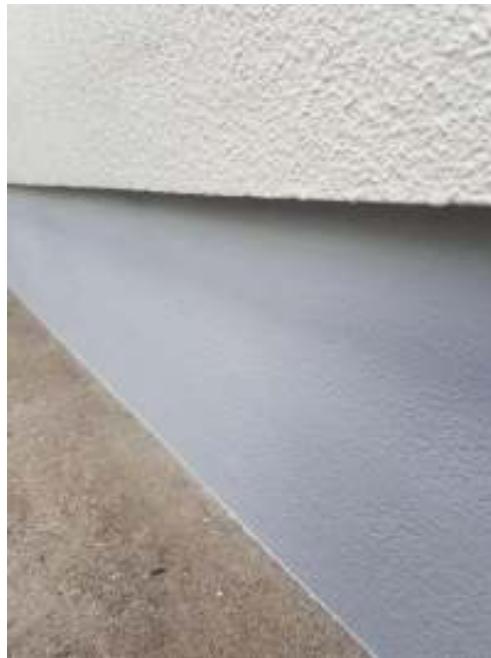
基礎 施工完了

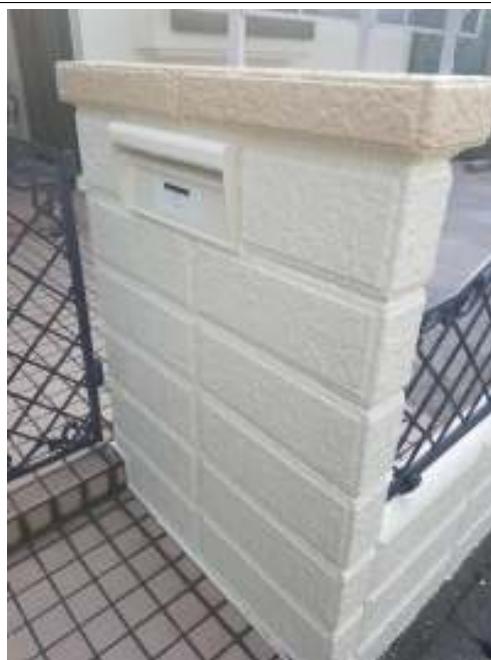
壠 施工完了

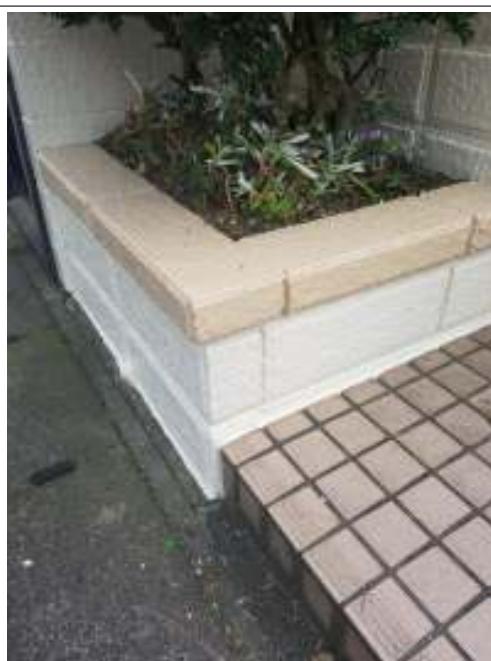
壠 施工完了
