## 工事写真報告書

工事名 F様邸

工事箇所 屋根・外壁・その他 塗装工事一式

工事施工者 ベストホーム株式会社

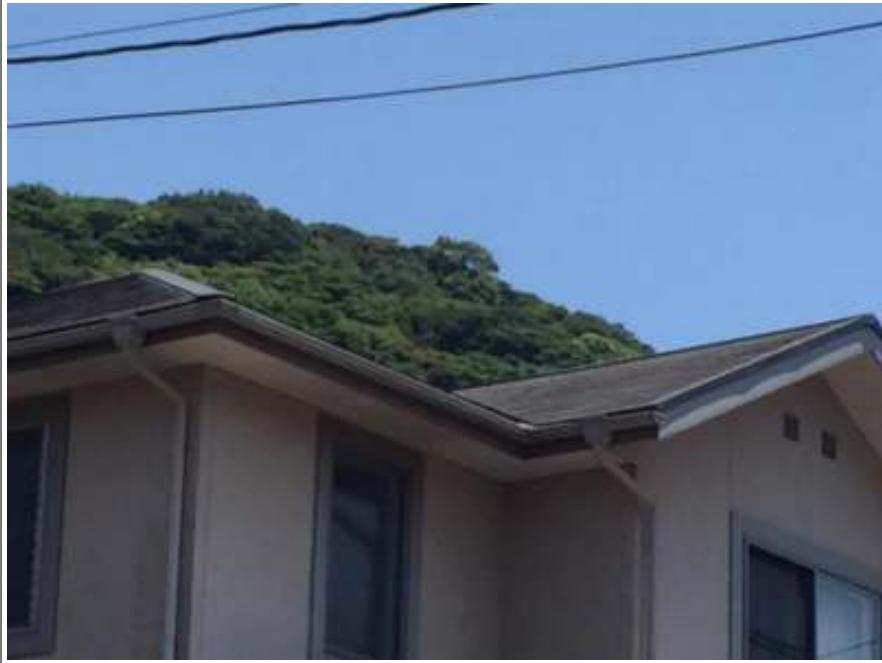
## 屋根

この素材はセメント: アスベスト(又はハルフ 繊維)が85:15で作られています。

表面の塗装が新築当時はアクリル塗装を焼き付けており、7年ぐらい経過すると表面の防水効果が低下し、だんだん反りや割れが生じてきます。

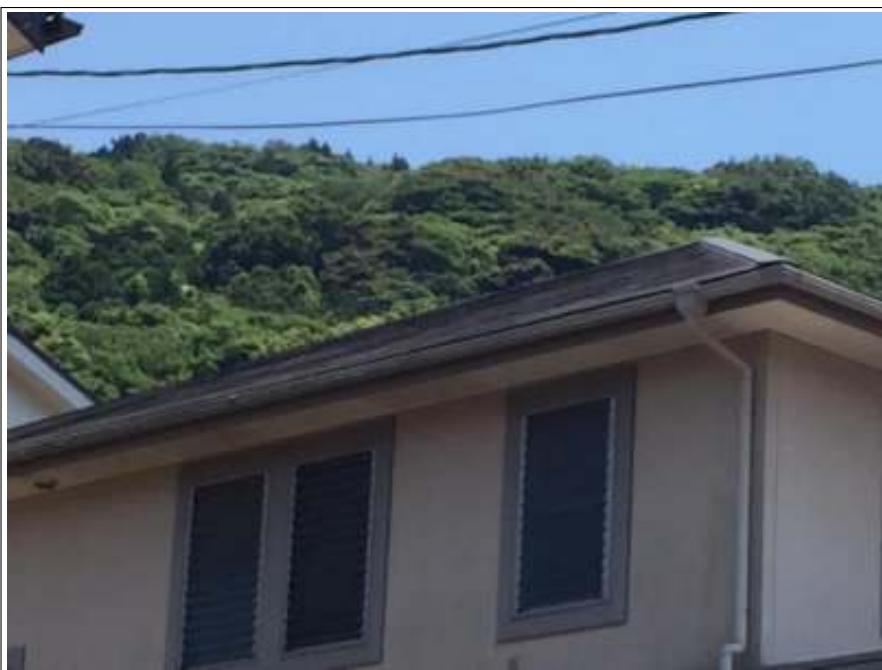
## 屋根

劣化し割れや反りがひどくなり葺き替えとなると、アスベストが入っている場合、処分費がかなりかかりますので、早めの塗装と維持をお勧めをします。

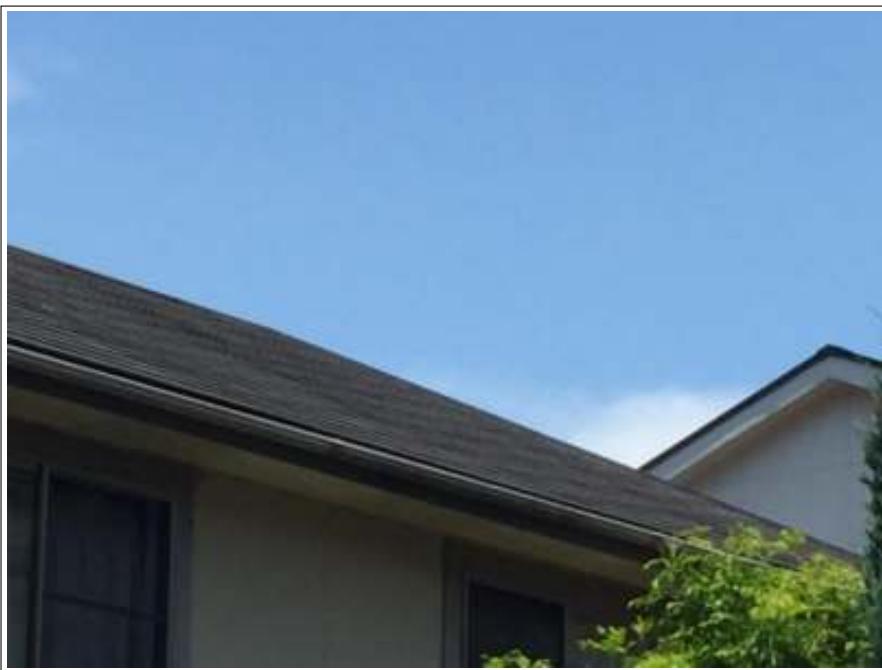
## 屋根

同上

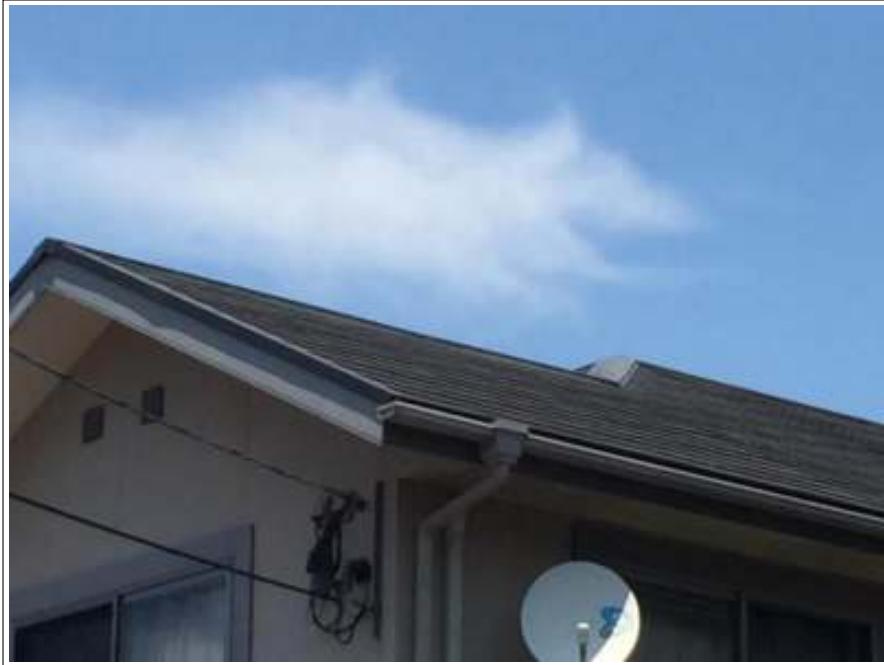
屋根

同上

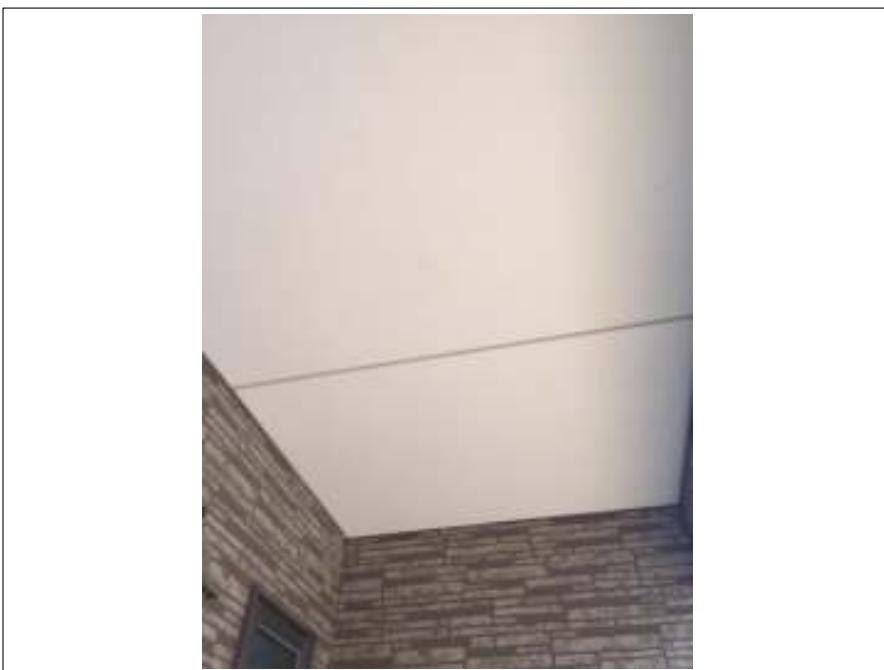
軒天

経年劣化しております。

この部分は通気性の良い軒天専用の  
塗装をしていきます。

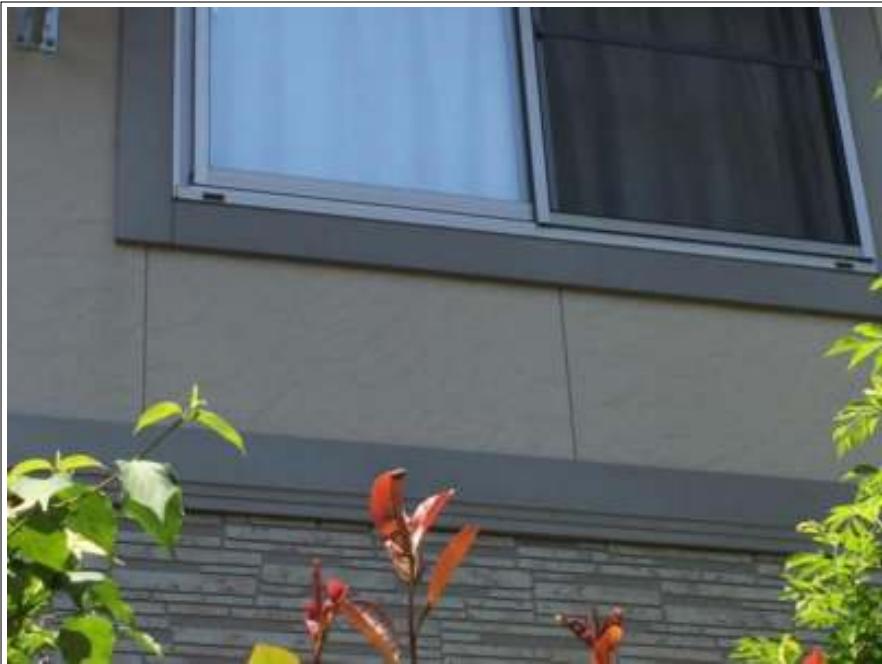
## 帶・廻り縁

経年劣化しています。

劣化すると腐食、お住まいの痛みにつながりますので、下塗り・上塗りをおこないます。

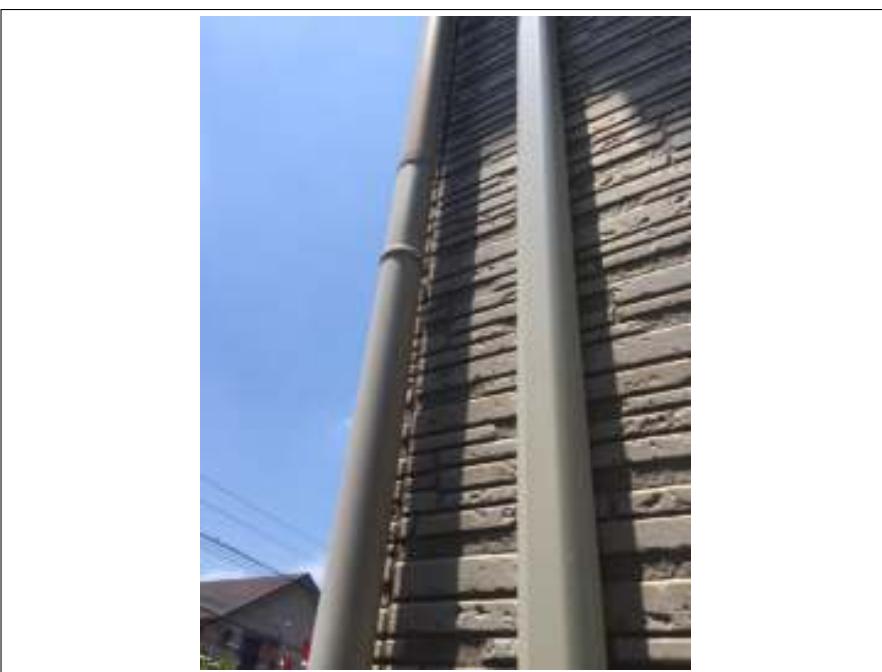
## 樋

こちらは塩ビ素材になります。

劣化すると割れが生じたりすることがありますので、塩ビ専用の下塗りをおこない塗装をしていきます。

※ダクトカバーは脱着

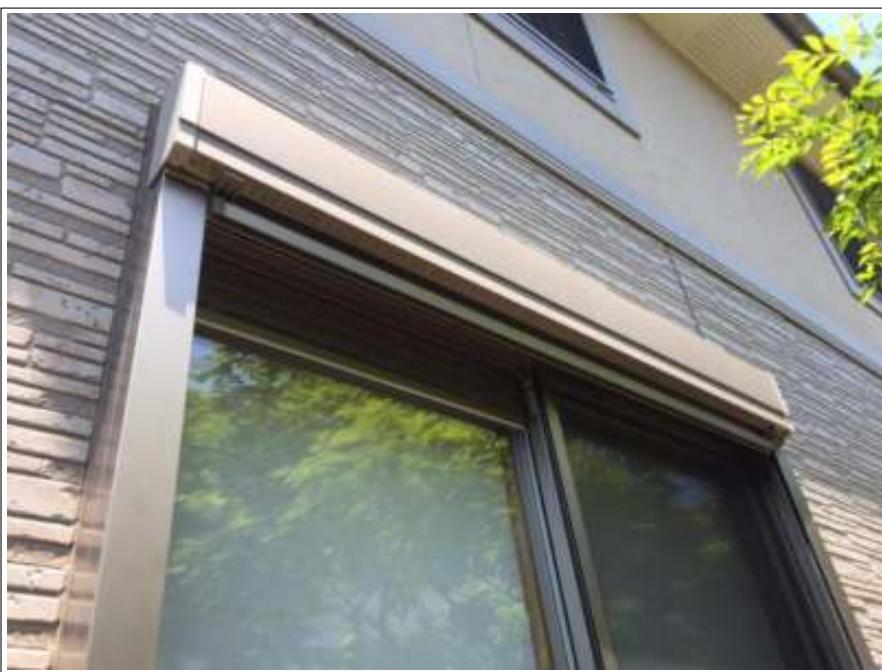
## シャッター・シャッターボックス

この部分は鉄、スチール素材になります。劣化するとサビが発生してきますので塗装が必要です。

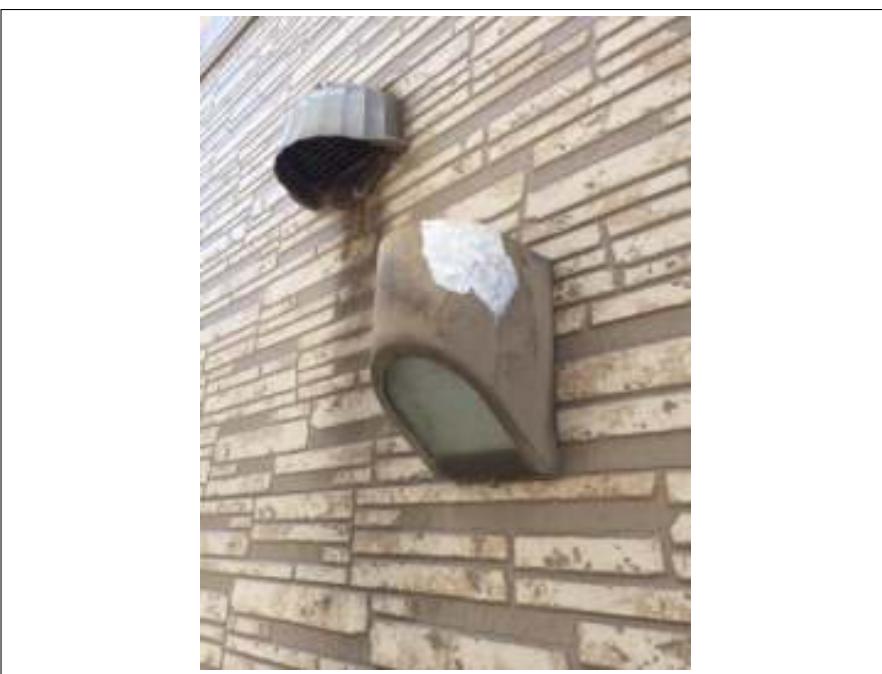
## ライト廻り

こちらは鋳物素材になりますので、基本的には塗装不可となりますが、現状が剥がれていますので塗装をさせて頂きます。

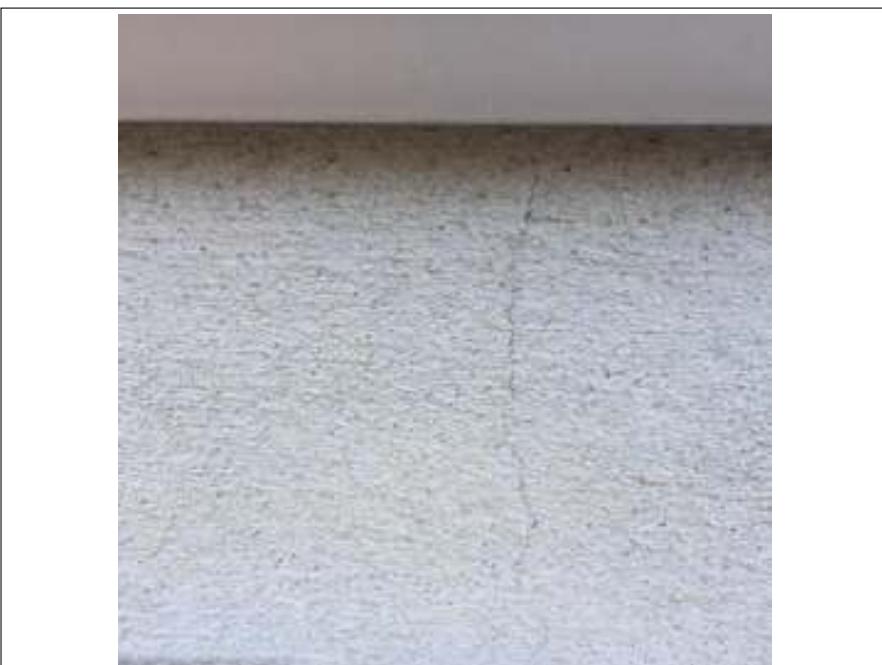
## 基礎 クラック部

アルカリ性のコンクリートは空気中の二酸化炭素や酸性雨と結合することによって徐々に中性化されます。

中性化されたコンクリートは表面にヒビが入るだけでなく、内部の鉄筋の腐食や膨張につながり構造物の性能低下につながりますので、シーリング等で補修をおこないます。

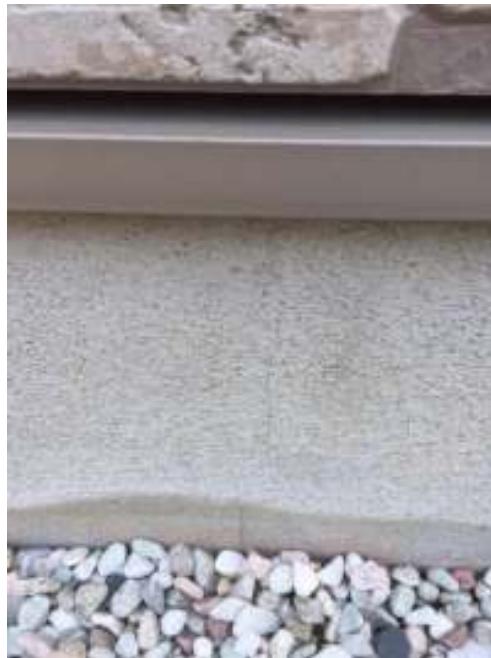
### 基礎 クラック部

0. 3mm以上  
のキレツは補修が必要で  
す。

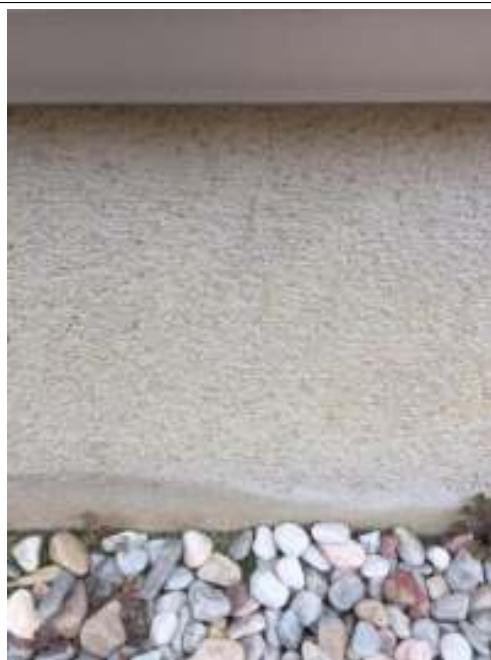
### 基礎 クラック部

同上

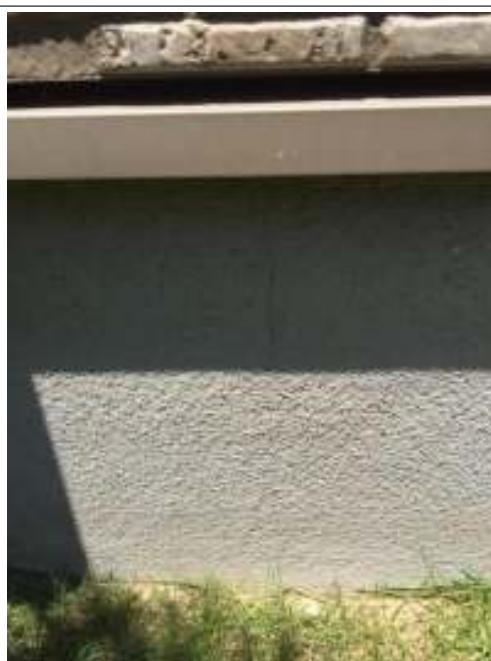
### 基礎 クラック部

同上

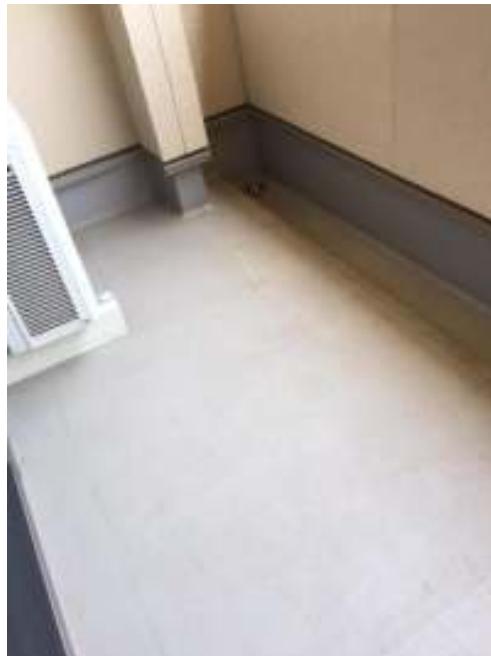
ベランダ

経年劣化しています。

劣化が進むと雨漏れの原因にもなりますので、雨漏れする前の保護塗装をお勧め致します。

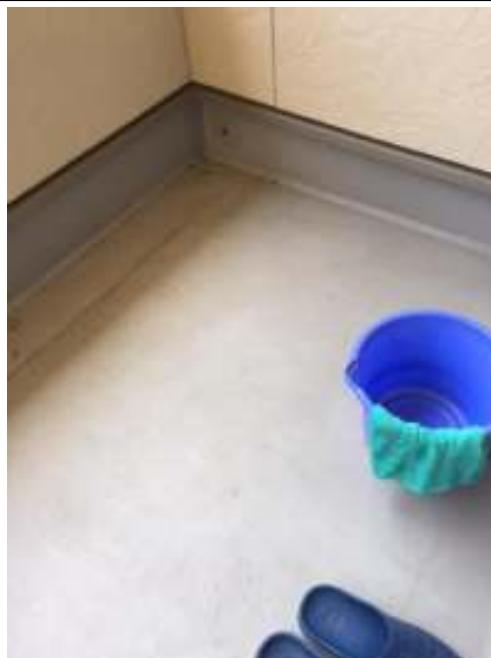
ベランダ

同上

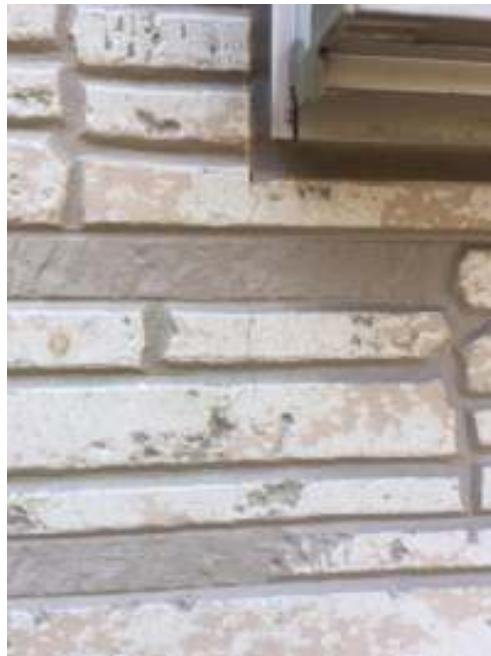
### 外壁 クラック部

この部分から雨水や湿気、炭酸ガス等が直接侵入し躯体・外壁の痛みや建物の寿命につながりますので、シーリング等で補修をおこない塗装をしていきます。

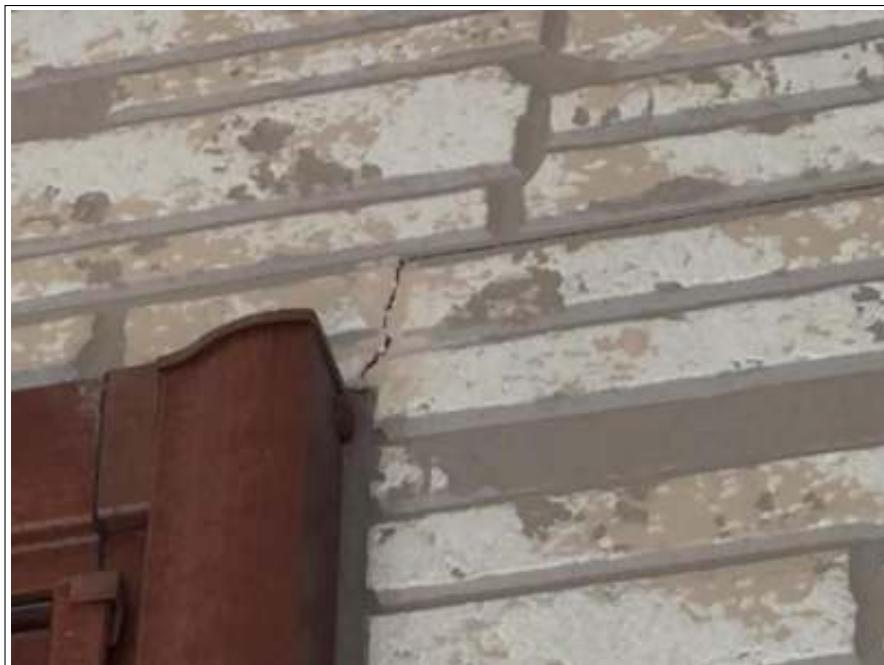
### 外壁 クラック部

同上

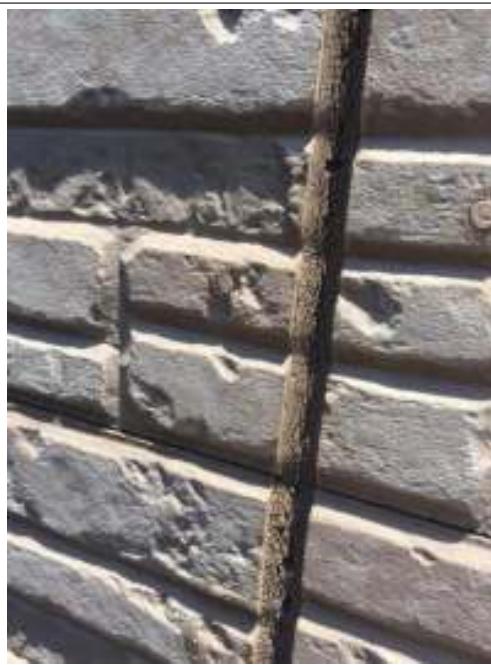
### ボードシーリング部

この部分から雨水や湿気、炭酸ガス等が直接侵入し躯体・外壁の痛みや建物の寿命につながりますので、シーリング補修をおこない塗装をしていきます。

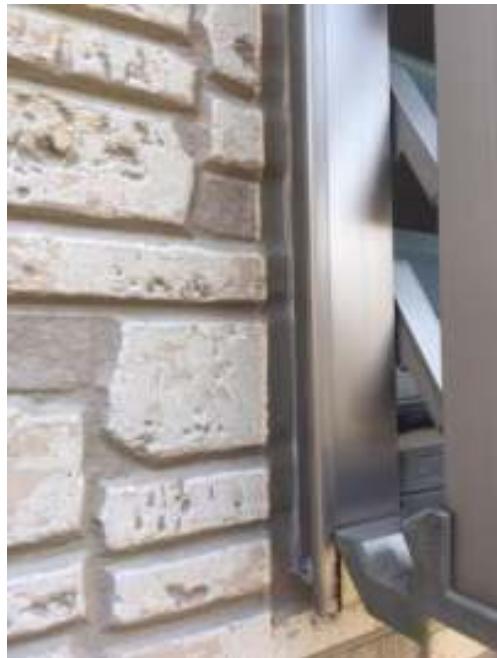
### サッシ廻りシーリング部

見落としがちですが、サッシ廻りも劣化している部分がありますので、劣化している部分は打ち増しをおこない塗装をしていきます。

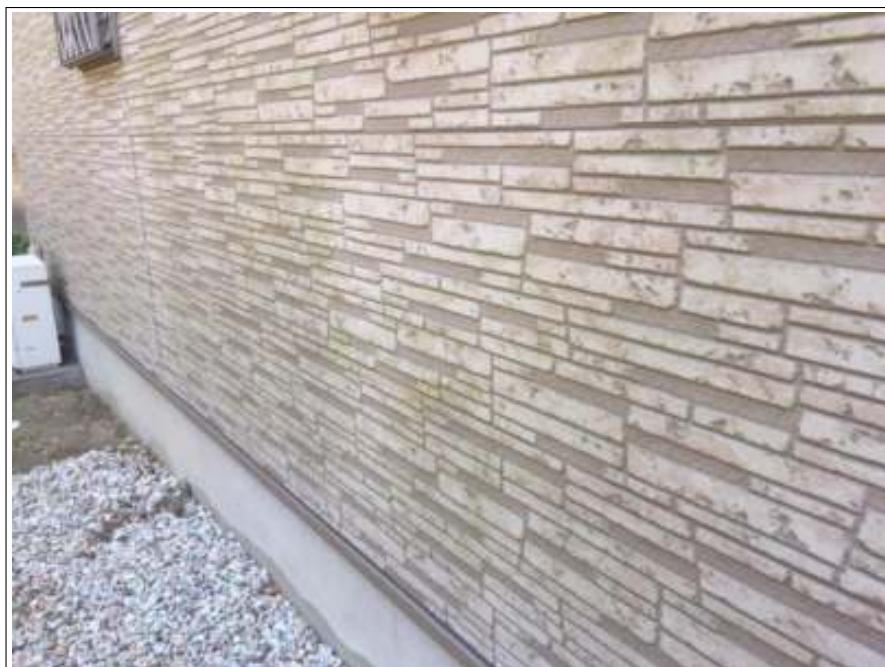
### 外壁 カビ発生部

カビの発生が見られます。  
カビの上にいくら良い塗装をしても、カビの根が残っている以上塗膜を突き破って表面化してきますので、カビの根を抑える必要があります。

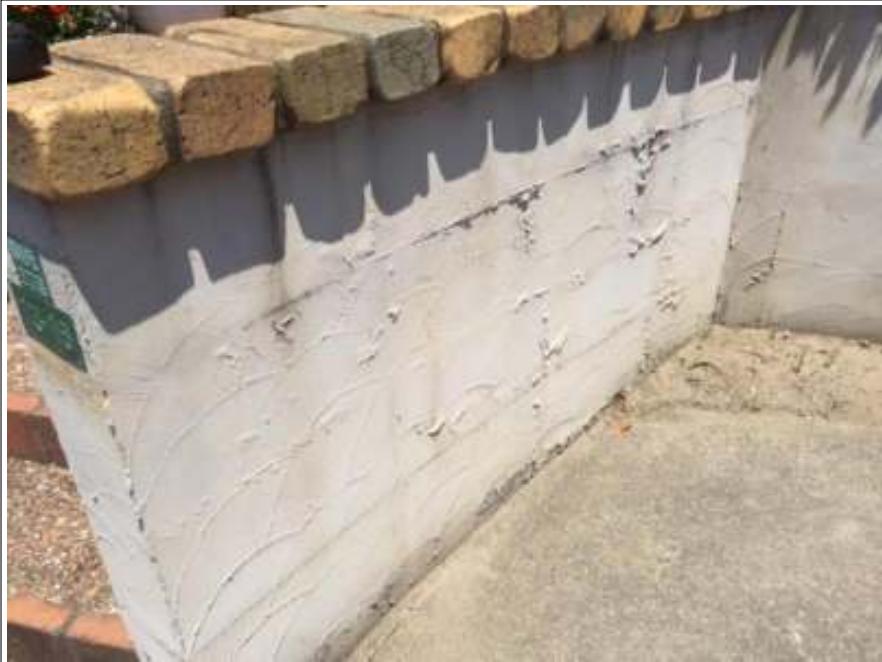
塀

地面から水や湿気を吸いはき出す部分になり、この部分に耐久性の高い塗装や膜を張る塗装をおこなうと、膨れる恐れがありますので、通気性の良い塀の塗装をおこないます。

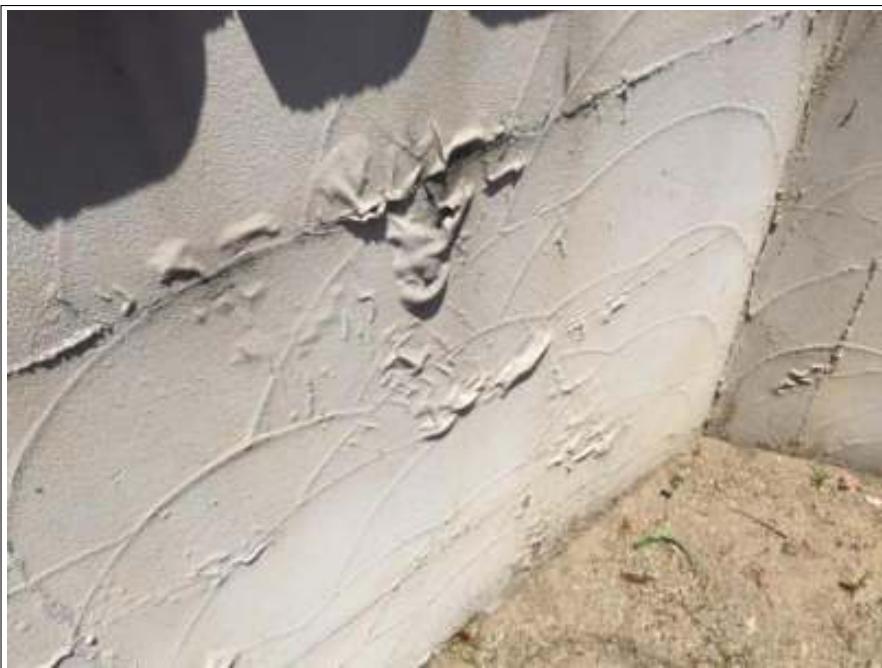
塀

同上
