## 工事写真報告書

工事名 ○様邸

工事箇所 外壁・その他 塗装工事

工事施工者 ベストホーム株式会社

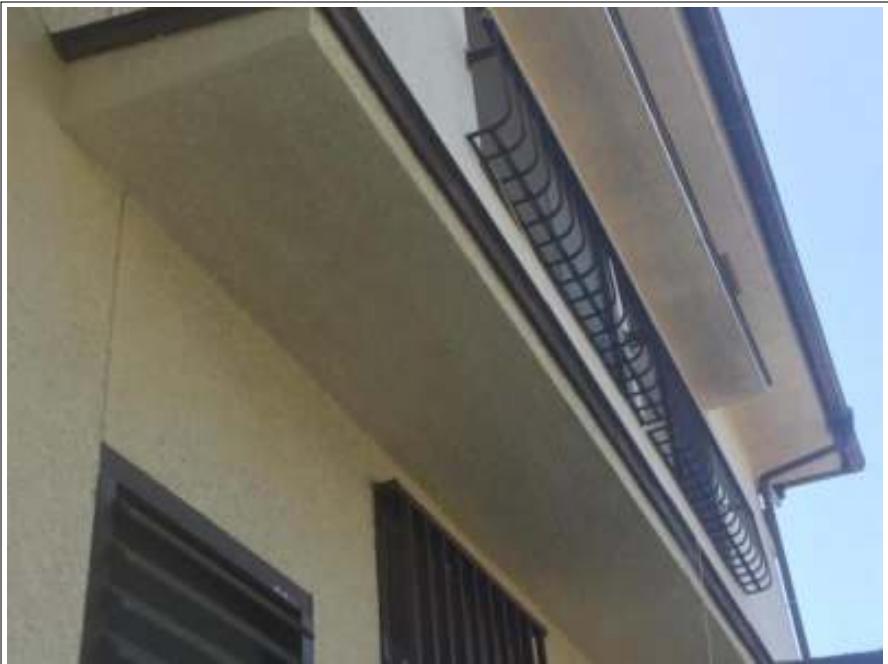
## 軒及び破風・庇

軒及び破風…経年劣化しております。軒と破風がモルタル仕様になっていますので、外壁と同等の塗料での施工をお勧め致します。

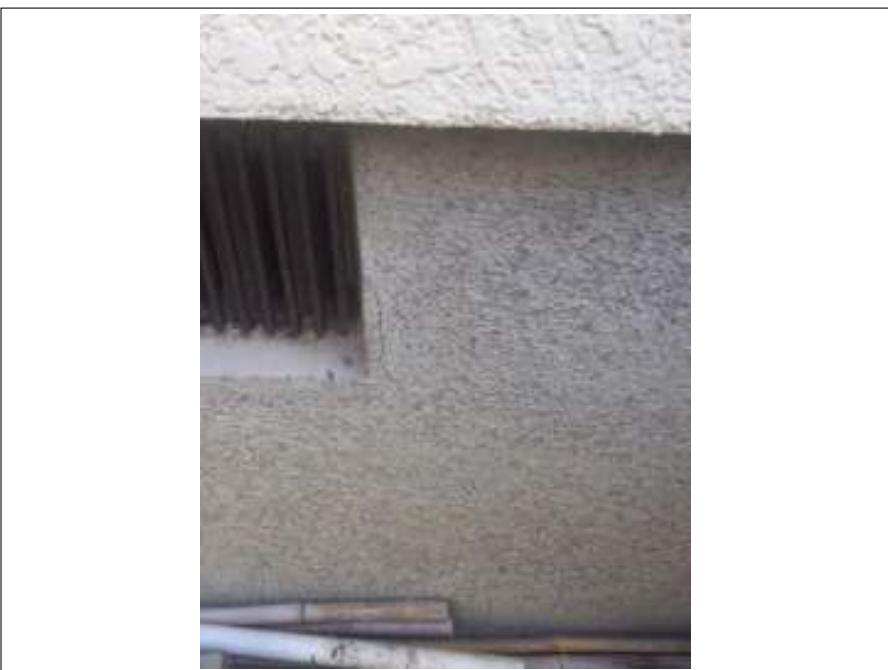
## 基礎 クラック部

アルカリ性のコンクリートは空気中の二酸化炭素や酸性雨と結合することによって徐々に中性化されます。

中性化されたコンクリートは表面にヒビが入るだけでなく、内部の鉄筋の腐食や膨張につながり構造物の性能低下につながりますので、シーリング等で補修をおこないます。

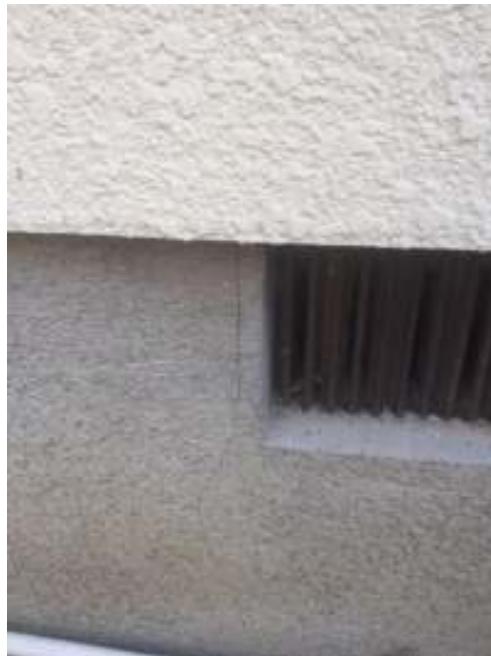
### 基礎 クラック部

0. 3mm以上  
のキレツは補修が必要で  
す。

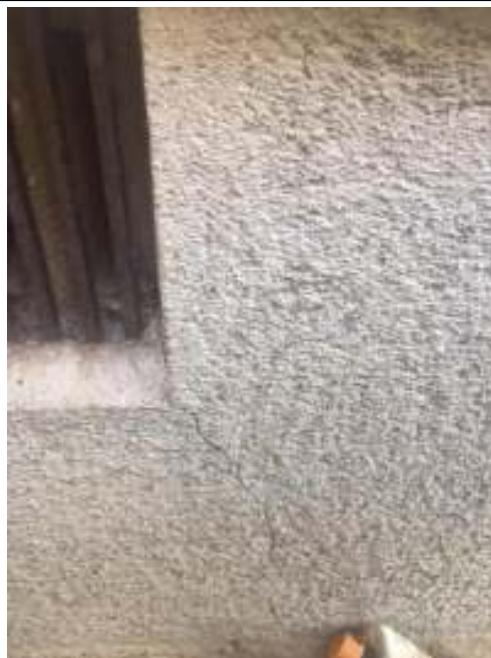
### 基礎 クラック部

同上

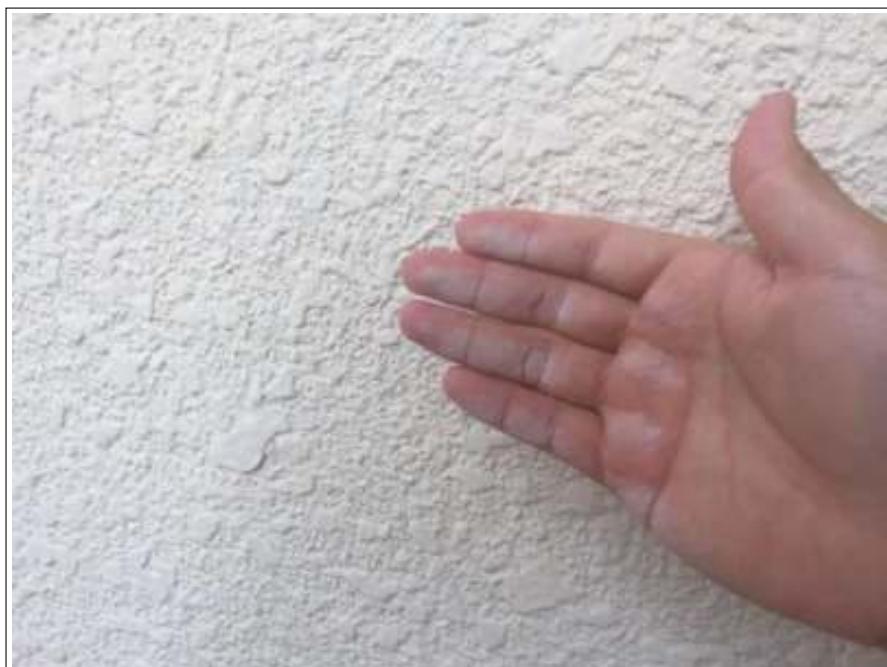
### チョーキング現象

紫外線などにより塗膜の表面が劣化  
し、チョークの粉状のような状態に  
なっています。

この状態になると表面から水や湿気  
を吸い込んでしまい、防水面や中の  
転体の痛みにつながりますので、早  
めの塗装をお勧めします。

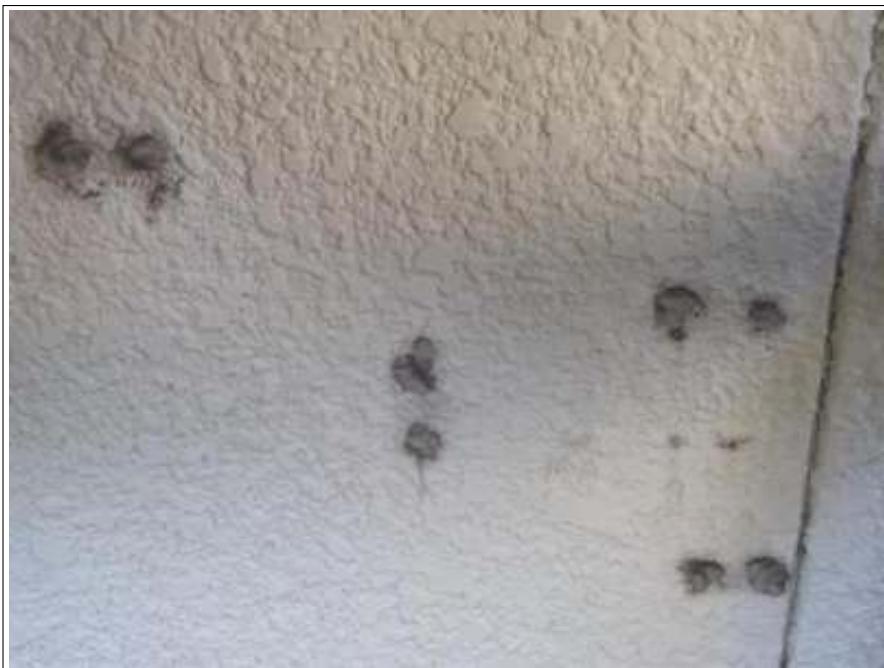
#### 外壁 補修部

同上

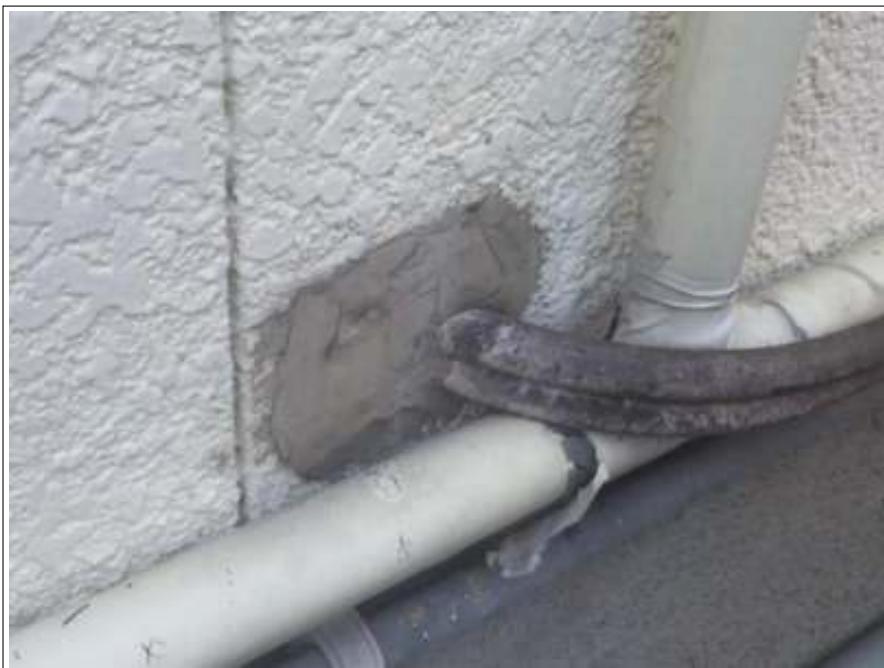
#### 外壁 補修部

同上

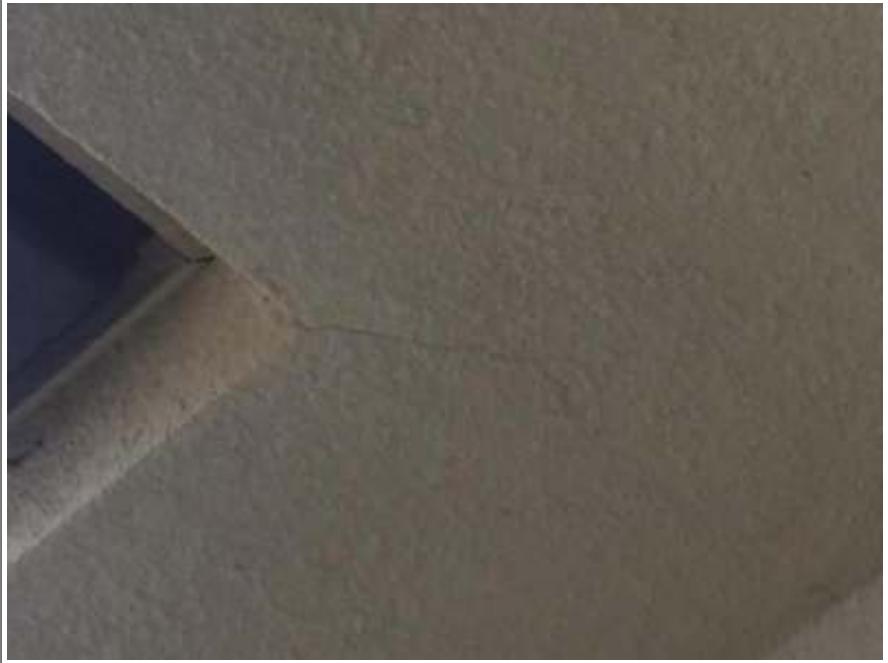
### 軒 クラック部

劣化している部分があります。

この部分から雨水や湿気、炭酸ガス等が直接侵入し躯体・外壁の痛みや建物の寿命につながりますので、シーリング等で補修をおこない塗装をしていきます。

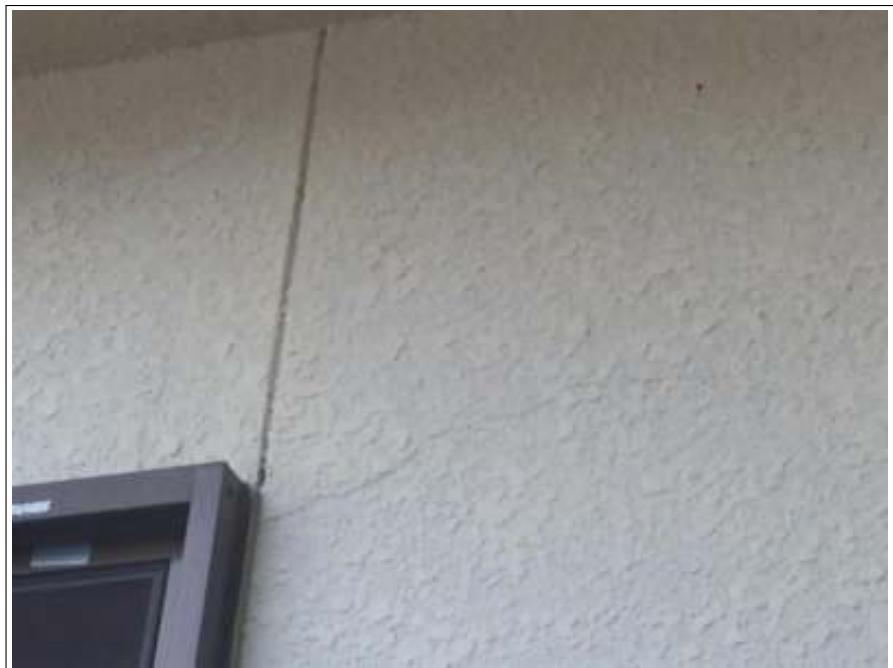
### 外壁 クラック部

同上

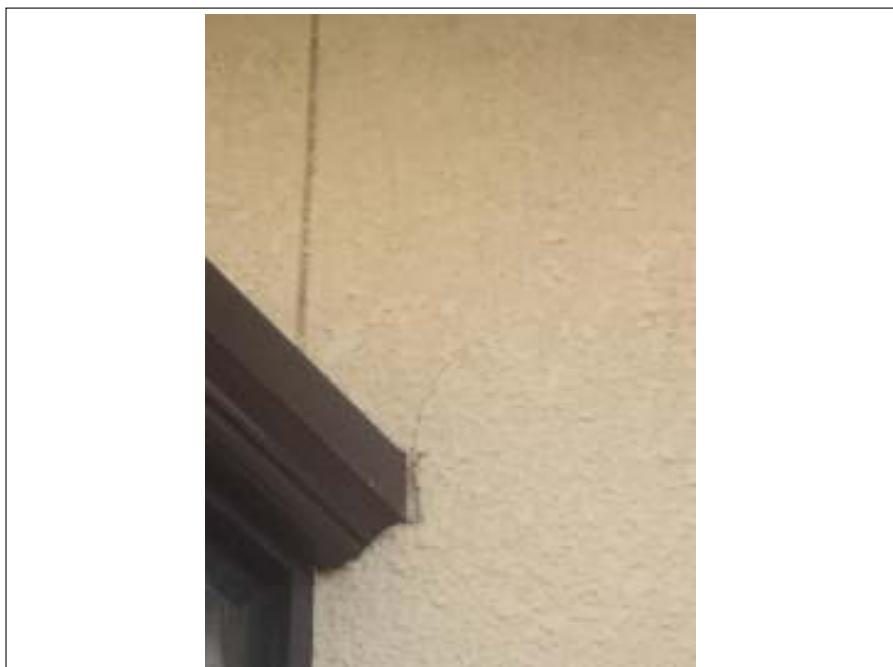
### 外壁 クラック部

同上

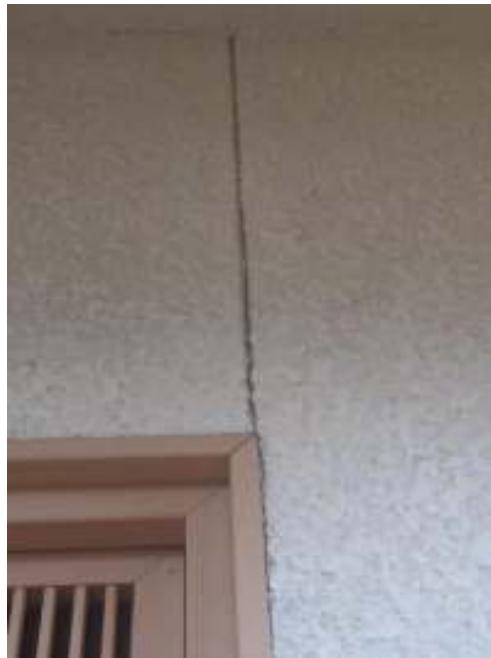
外壁 クラック部

同上

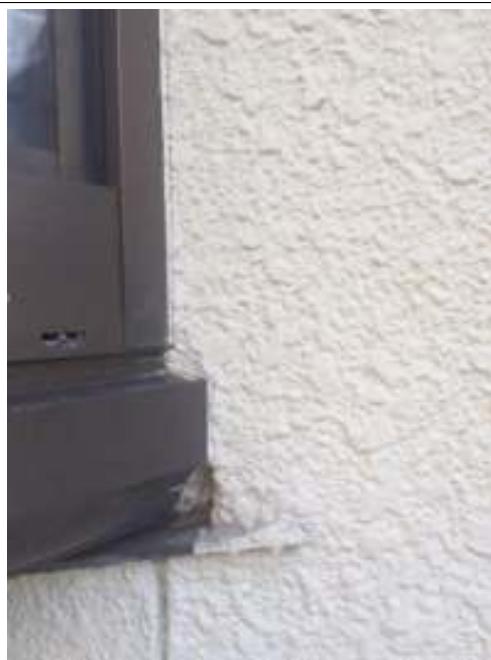
外壁 クラック部

同上

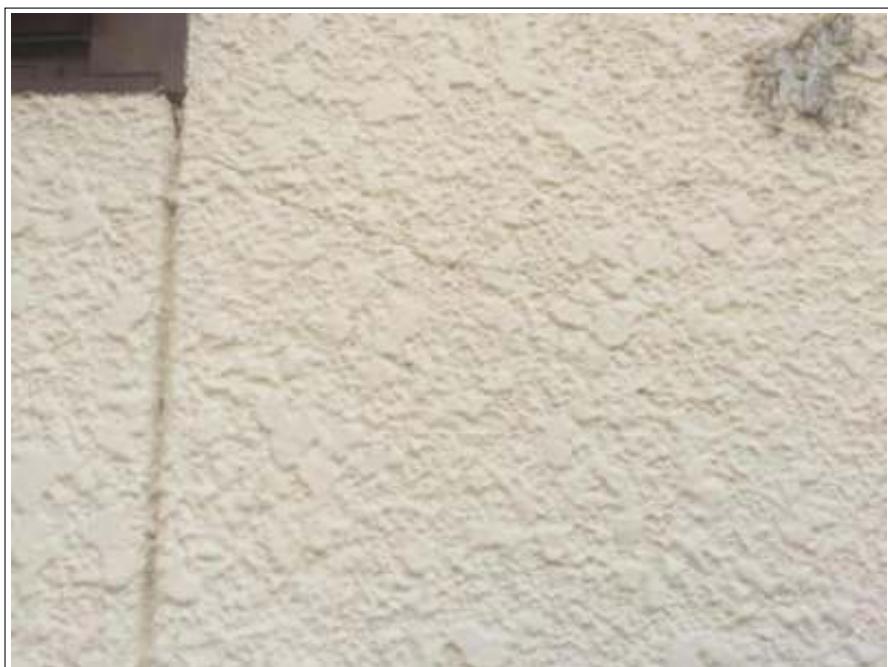
外壁 クラック部

同上

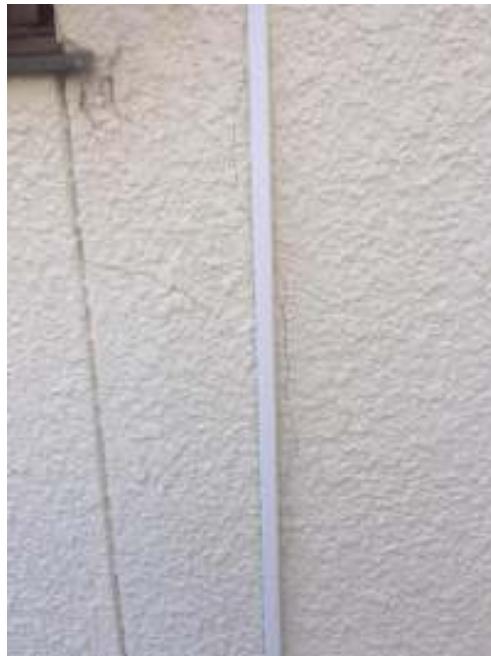
外壁 クラック部

同上

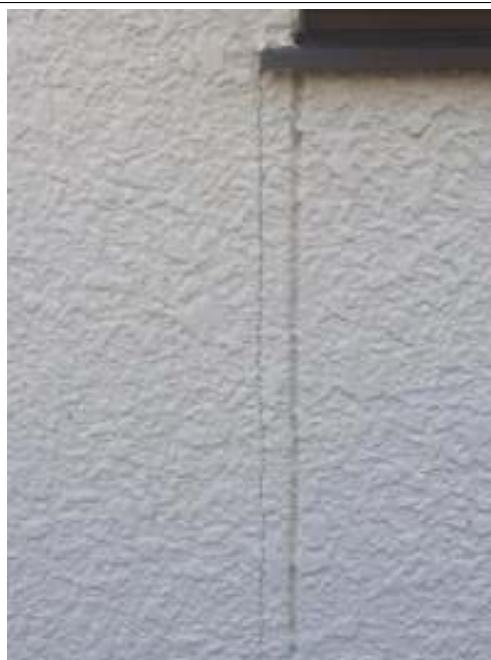
外壁 クラック部

同上
