工事写真報告書

工事名 S様邸

工事箇所 外壁・その他 塗装工事一式

工事施工者 ベストホーム株式会社

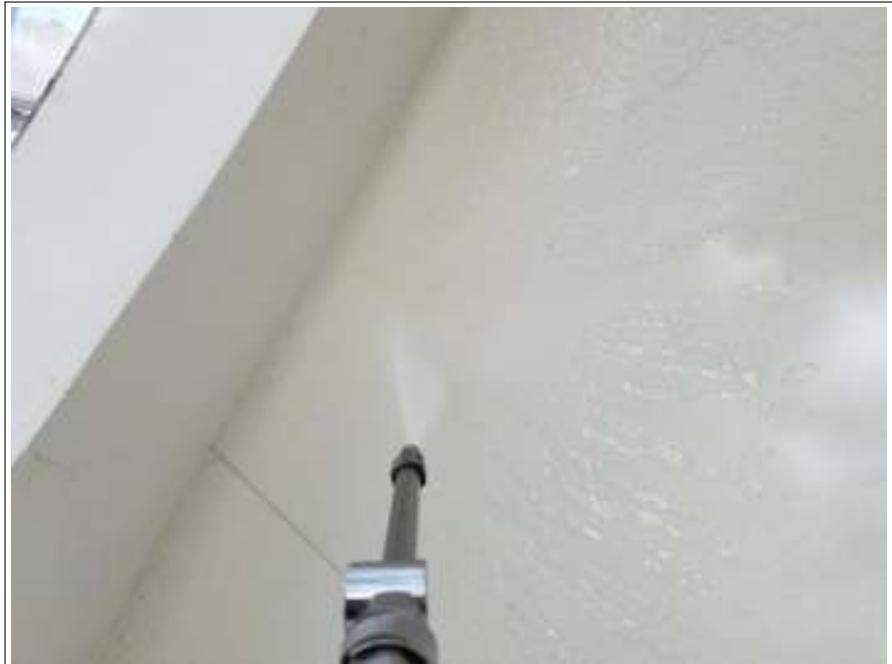
軒天 高圧洗浄中

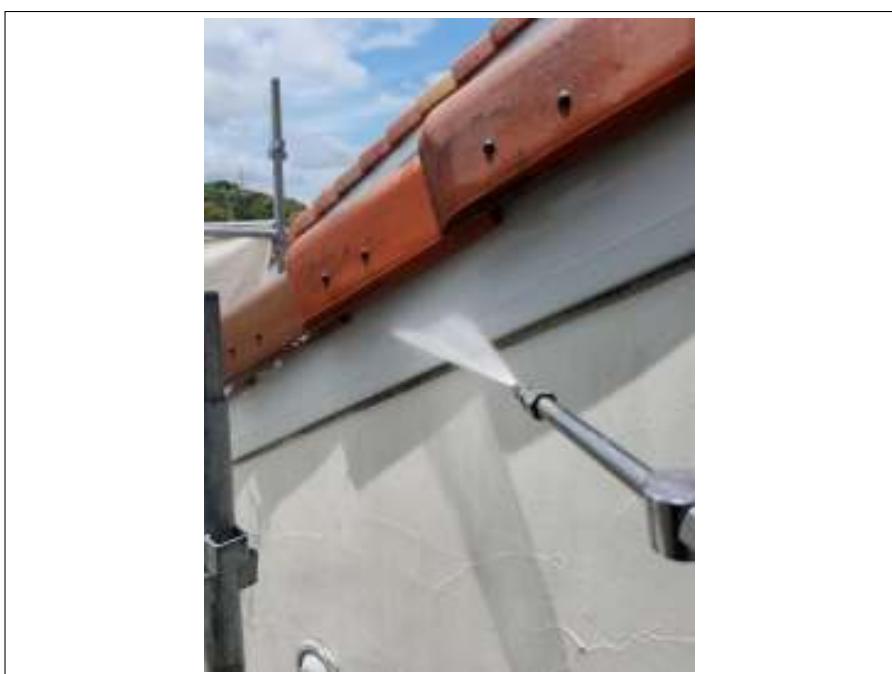
破風板 高圧洗浄中

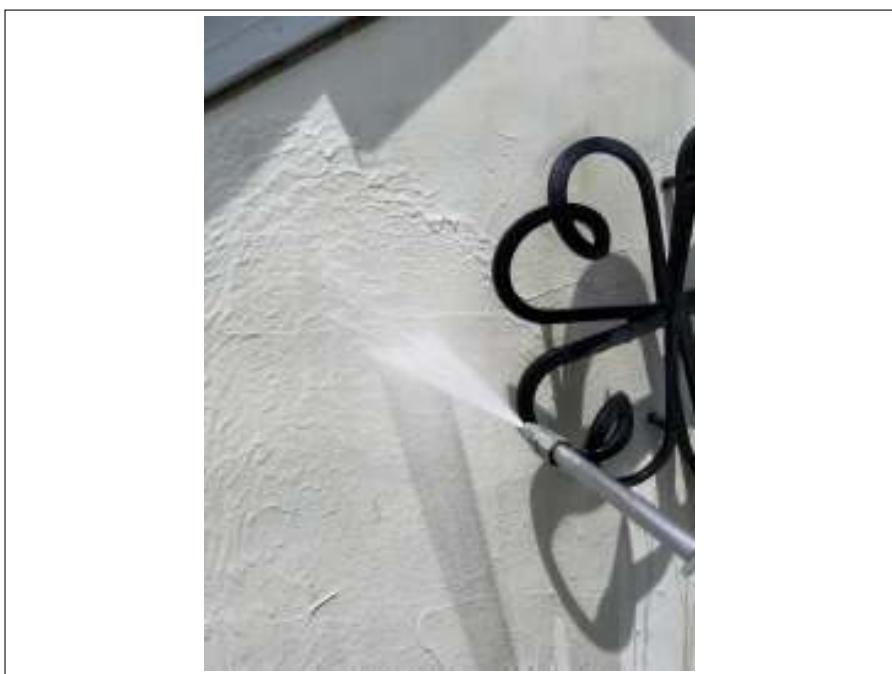
外壁 高圧洗浄中

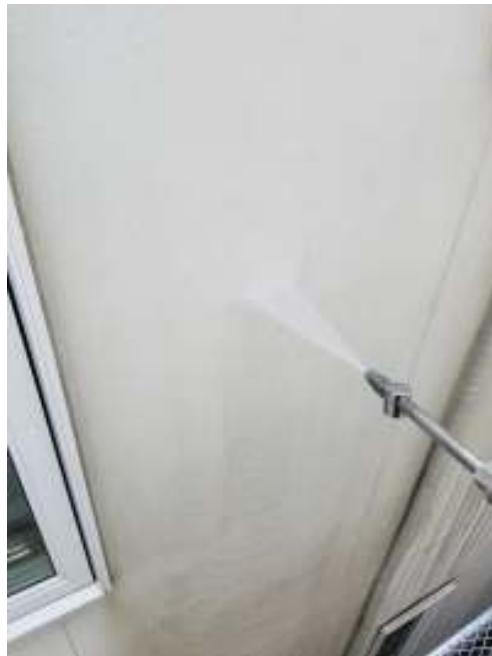
外壁 高圧洗浄中

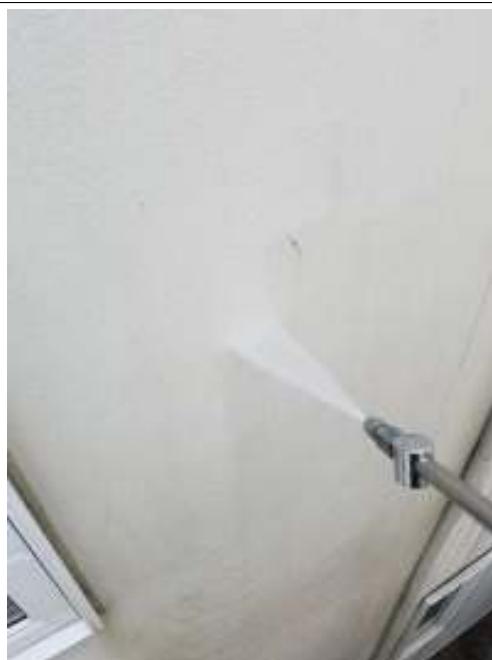
外壁 高圧洗浄中

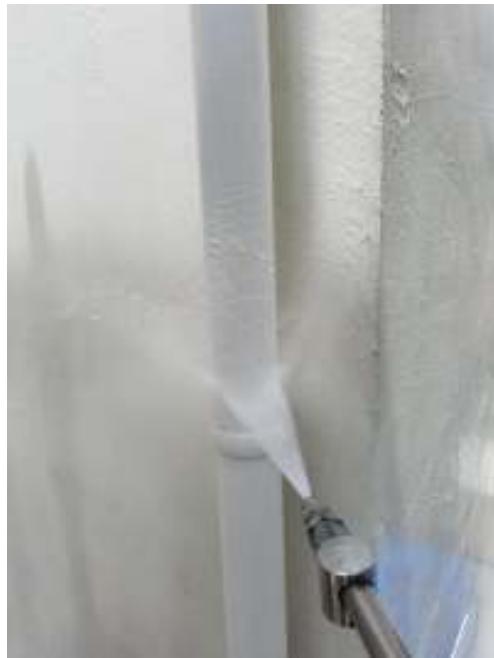
樋 高圧洗浄中

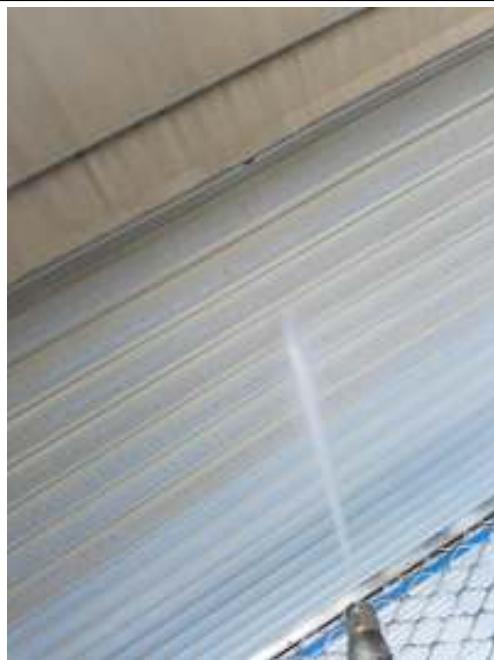
シャッター 高圧洗浄中

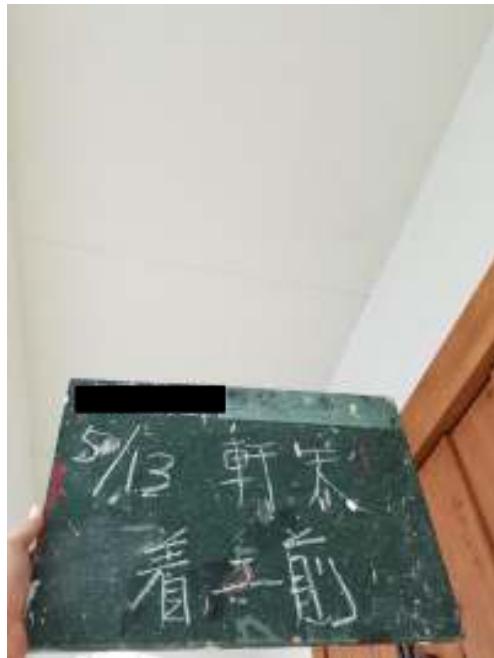
軒天 施工前

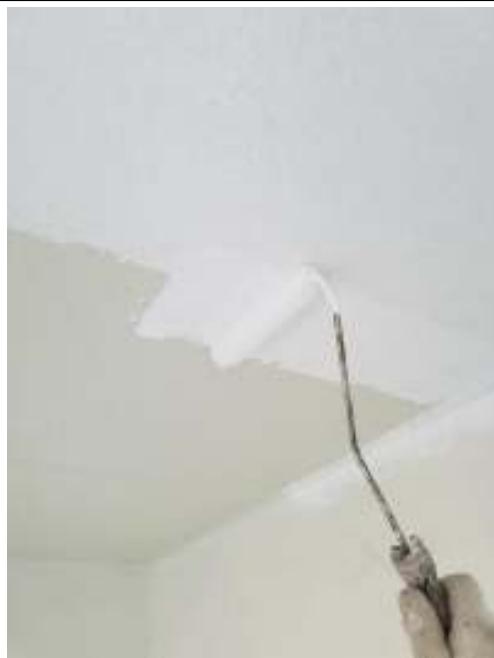
軒天 上塗り（1回目）施工中

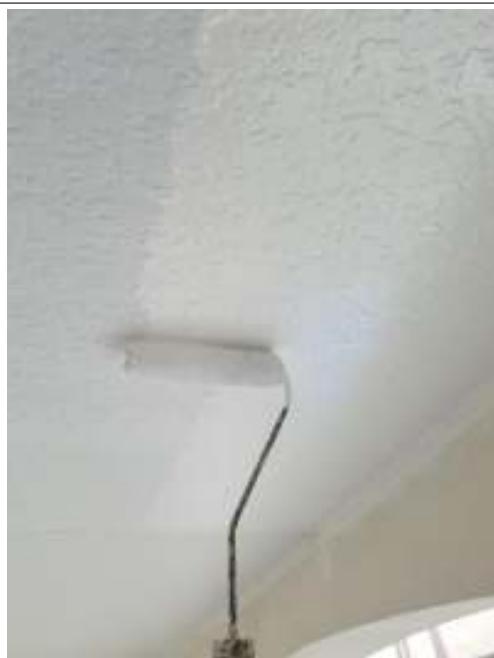
軒天 上塗り（2回目）施工中

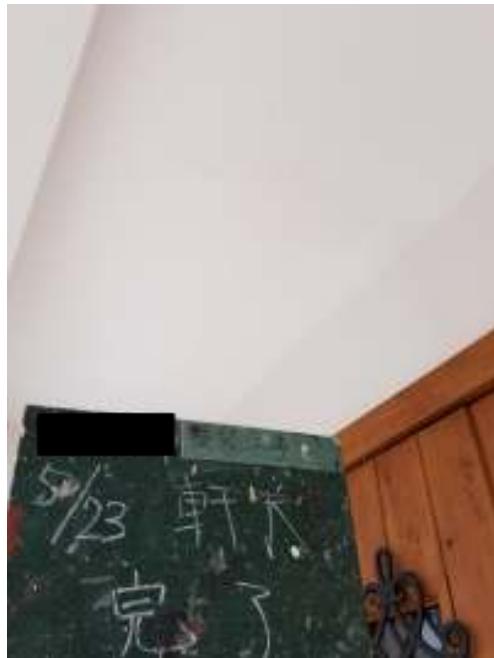
軒天 施工完了

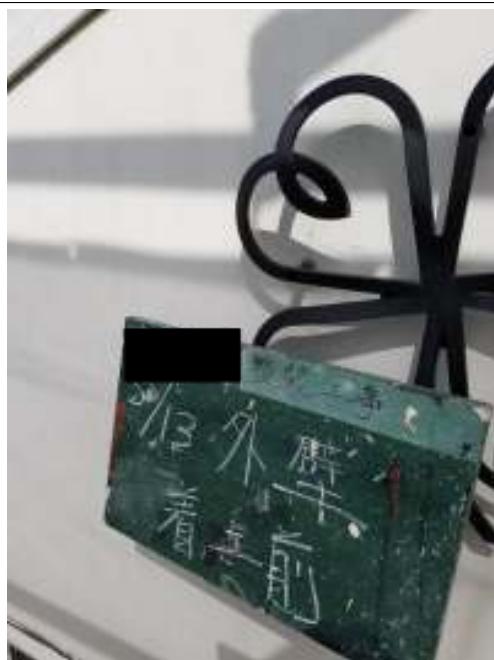
外壁（コテ仕上げ面） 施工前

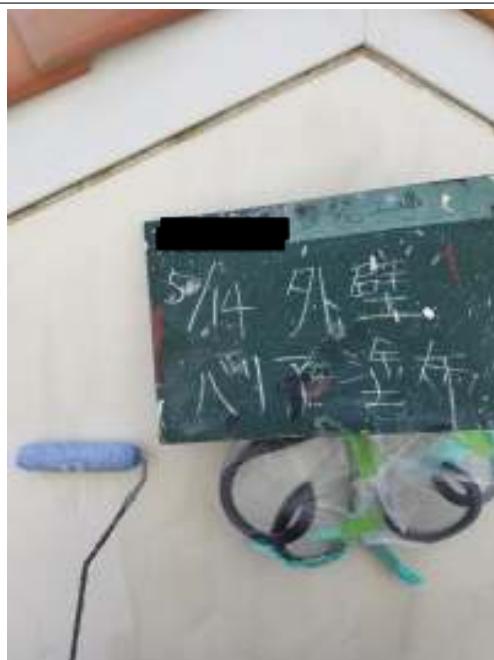
外壁（コテ仕上げ面） バリアー塗布

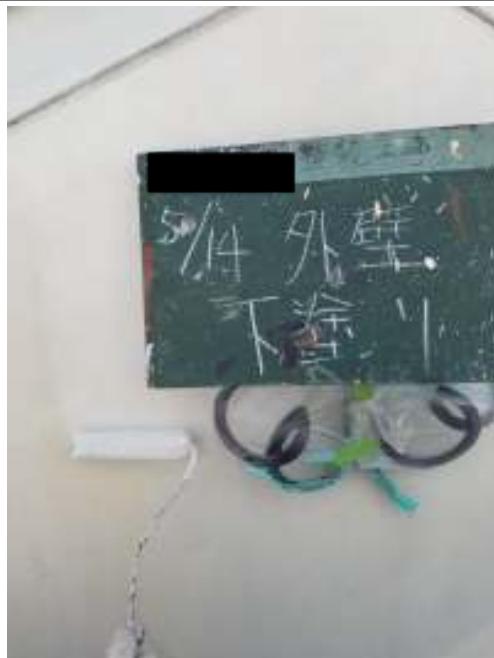
外壁（コテ仕上げ面）下塗り施工中

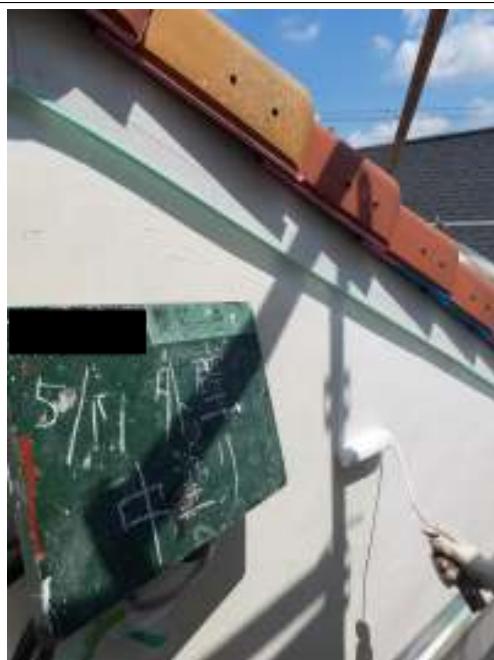
外壁（コテ仕上げ面）中塗り施工中

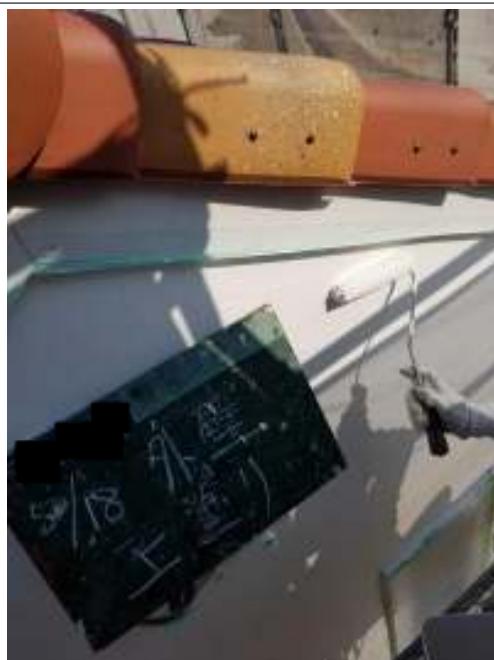
外壁（コテ仕上げ面）上塗り施工中

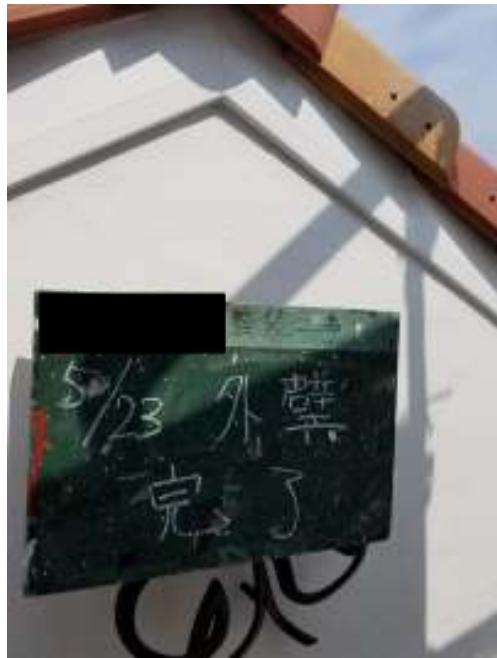
外壁（コテ仕上げ面）施工完了

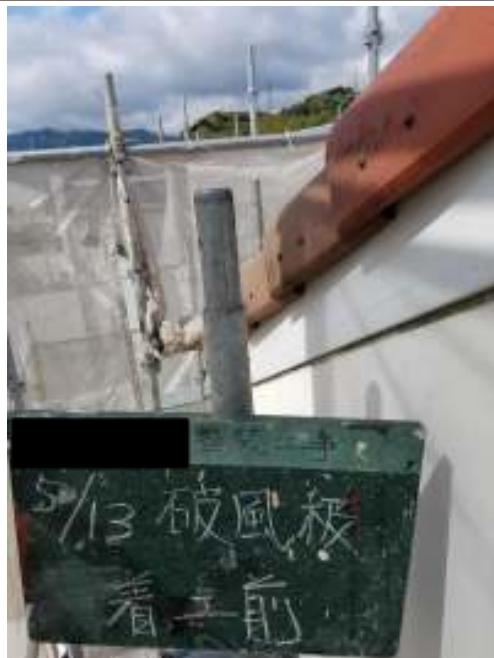
破風板 施工前

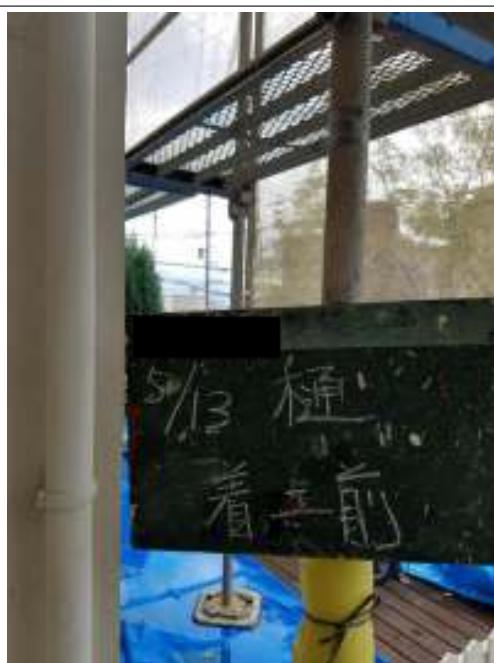
樁 施工前

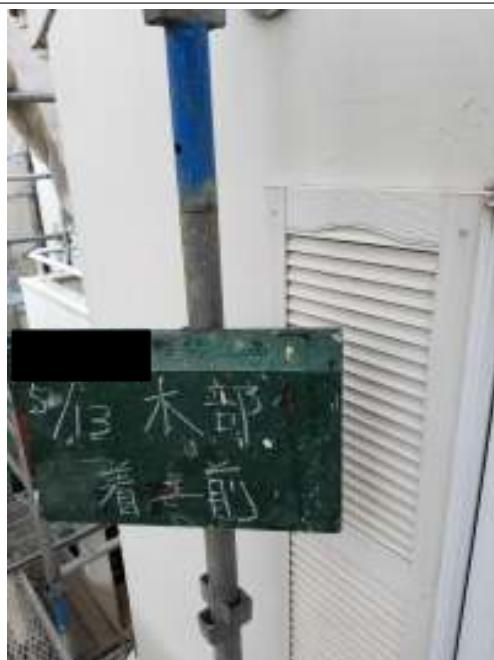
木部 施工前

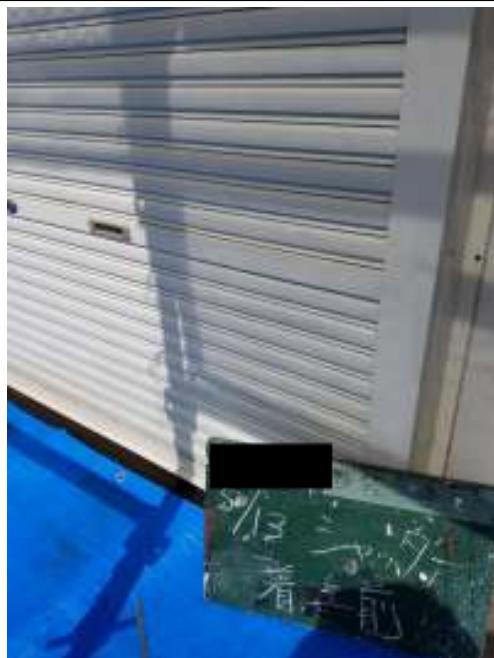
シャッター 施工前

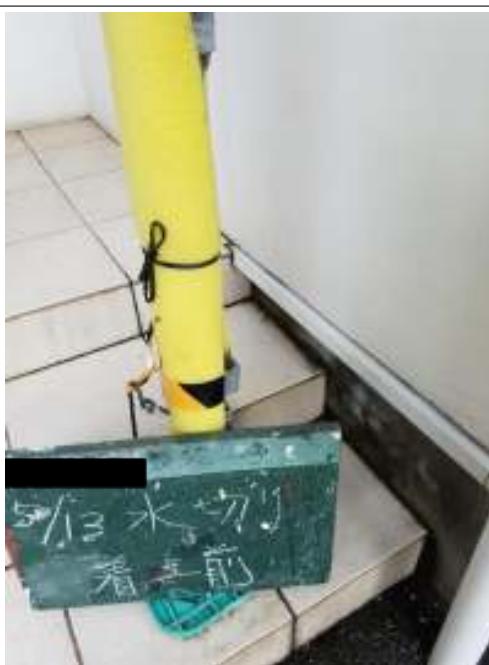
土台水切り 施工前
