工事写真報告書

工事名 N 様邸

工事箇所 屋根・外壁・その他 塗装工事一式

工事施工者 ベストホーム株式会社

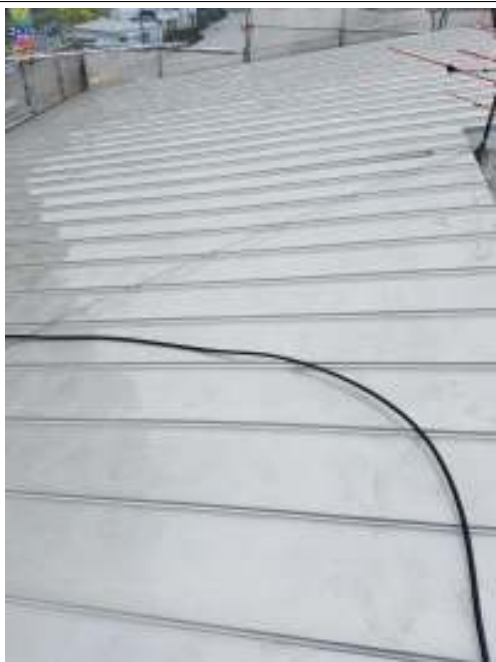
屋根 高圧洗浄中

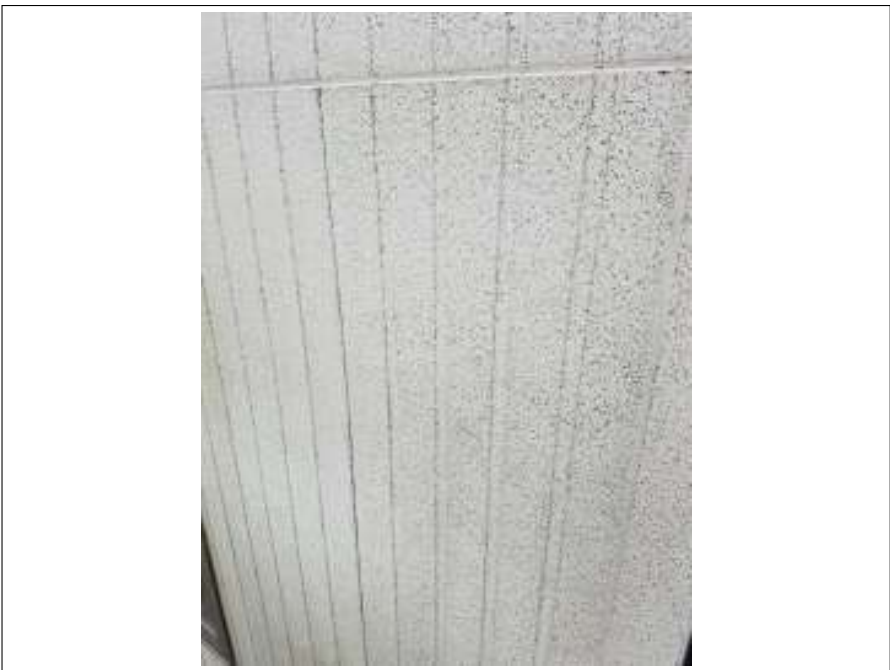
外壁 高压洗净中

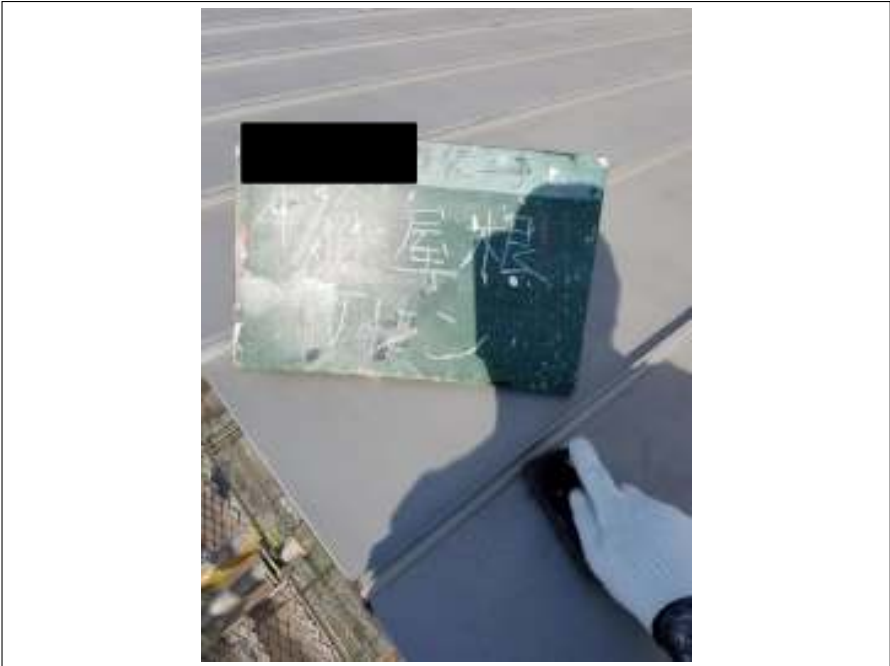
屋根 施工前

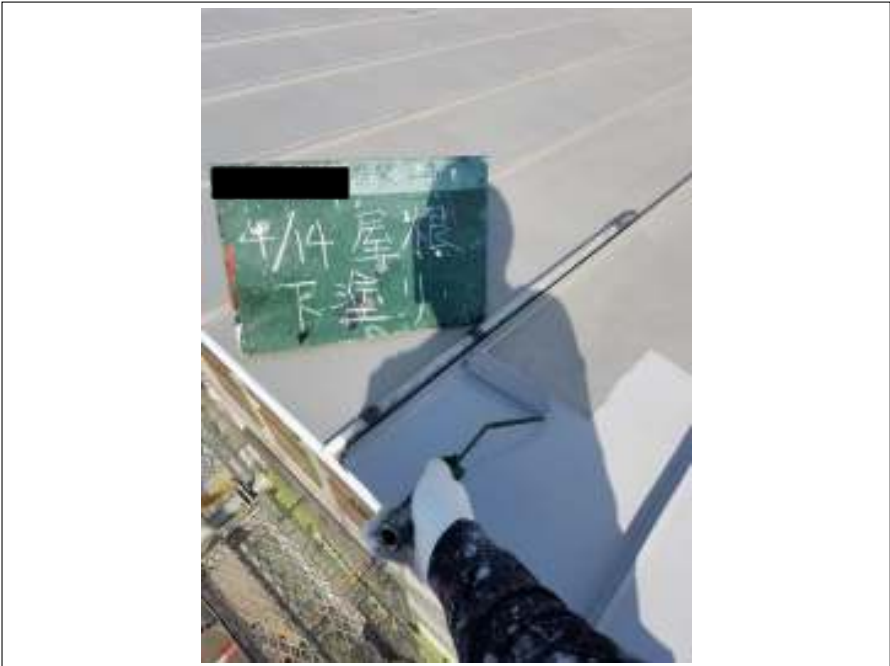
屋根 ケレン処理

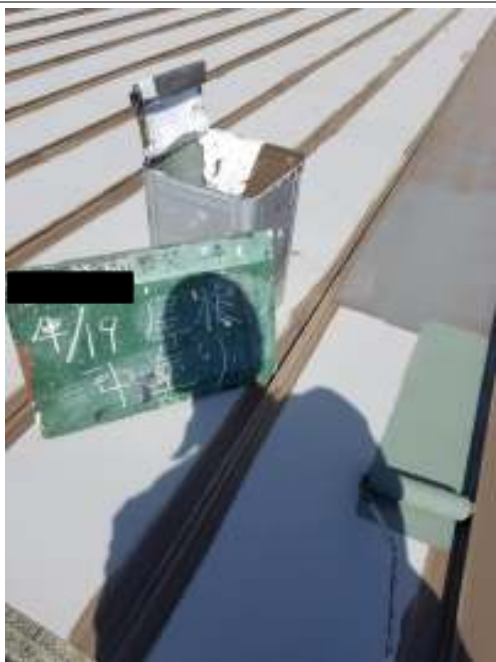
屋根 下塗り施工中

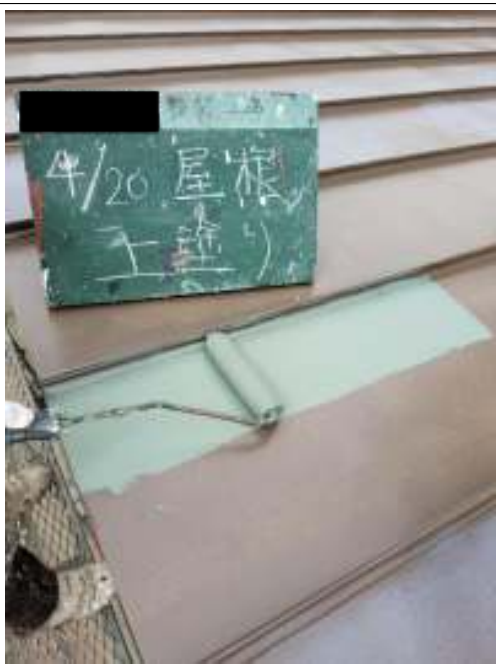
屋根 中塗り施工中

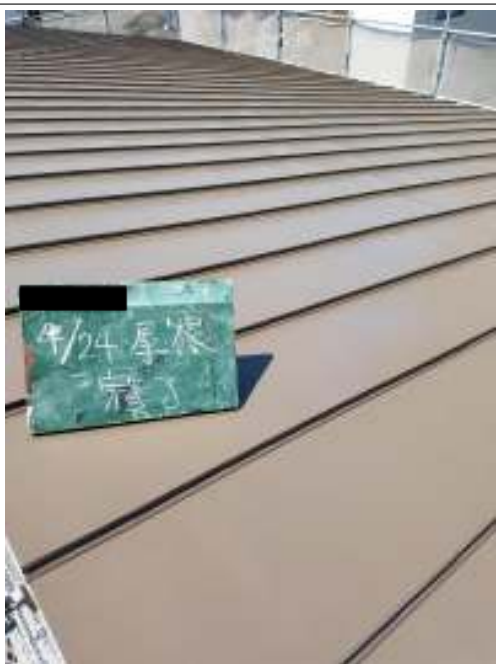
屋根 上塗り施工中

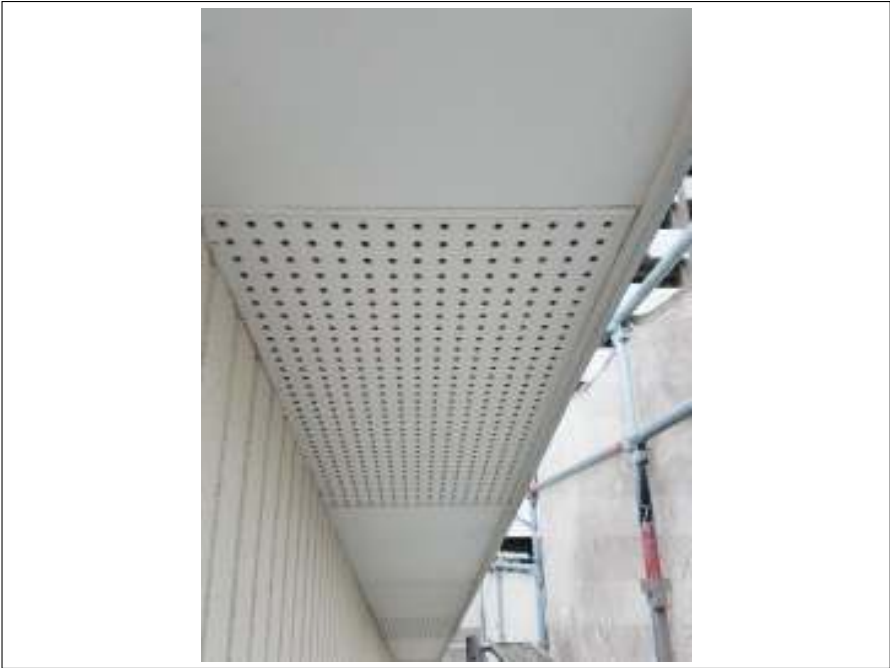
軒天 施工前

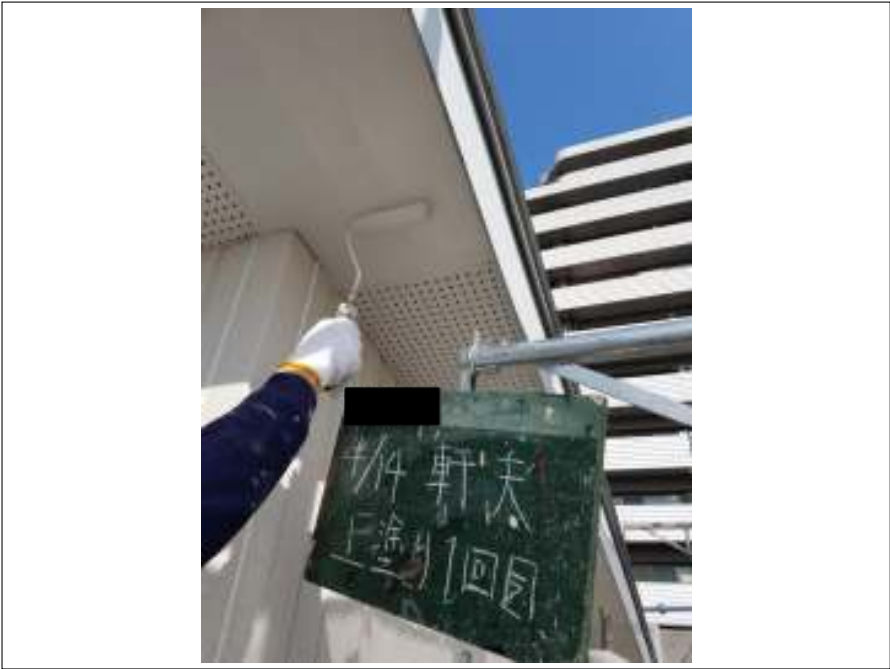
軒天 施工前

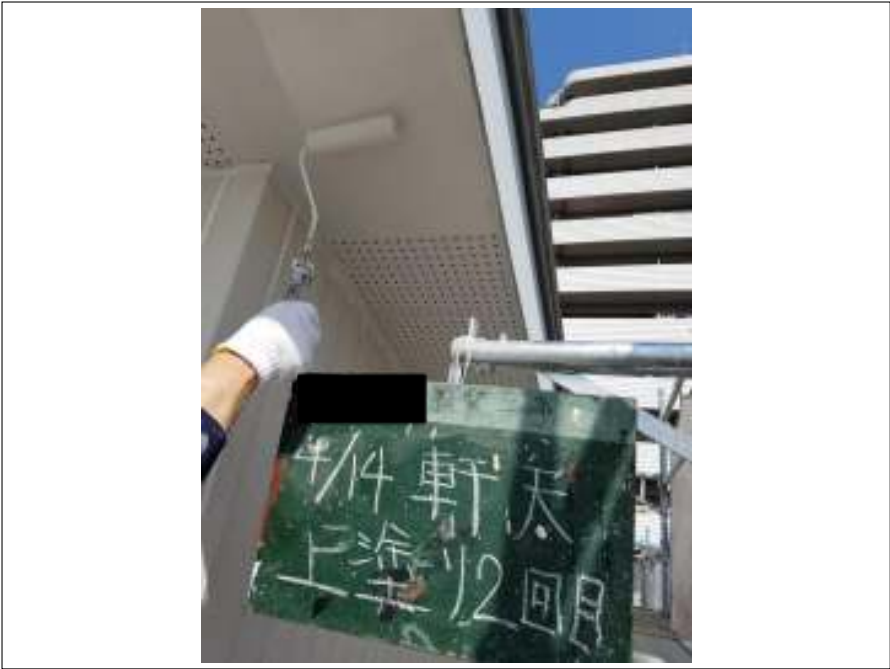
軒天 上塗り（1回目）施工中

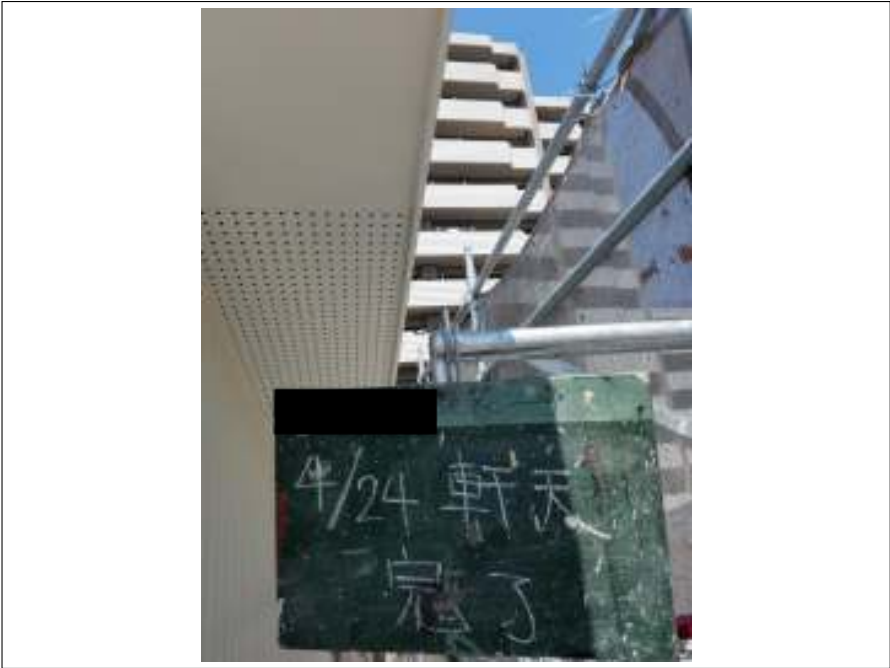
軒天 上塗り（2回目）施工中

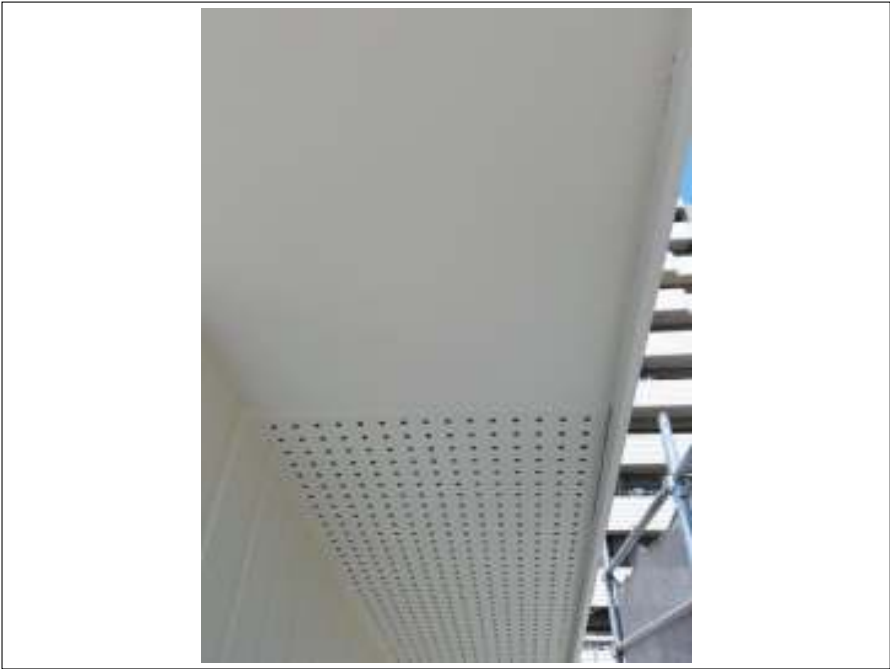
軒天 施工完了

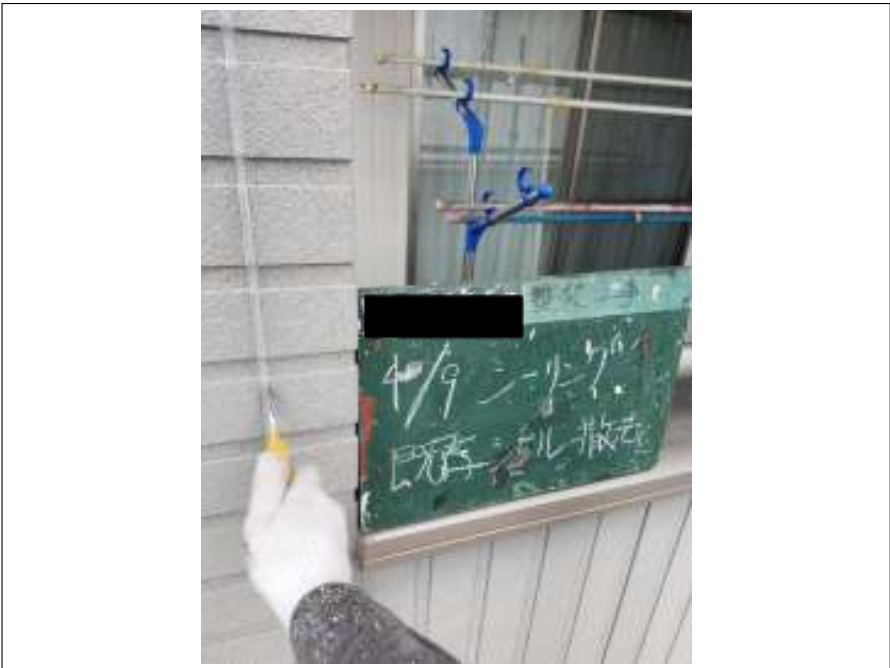
シーリング打ち替え 施工前

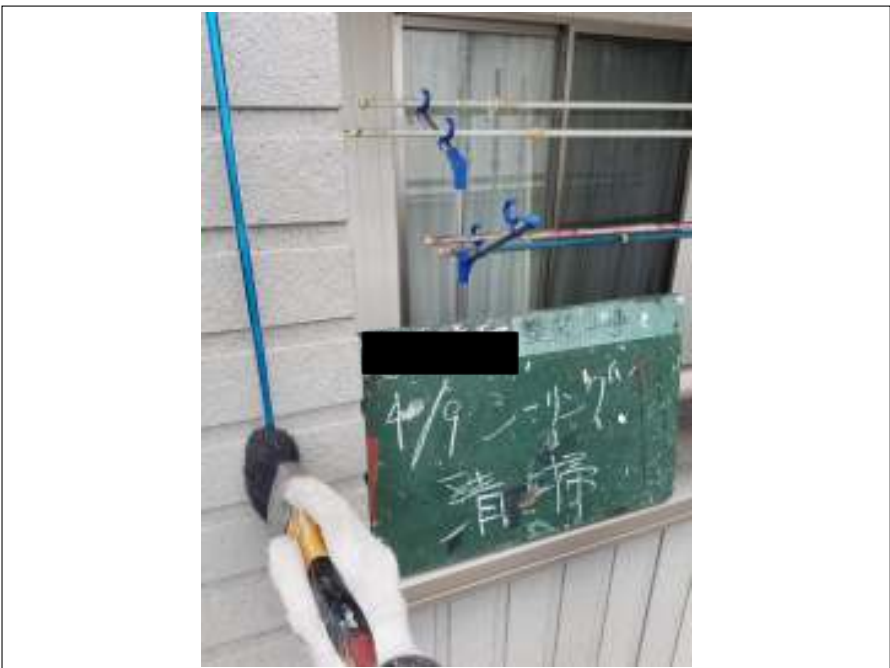
既存シーリング撤去

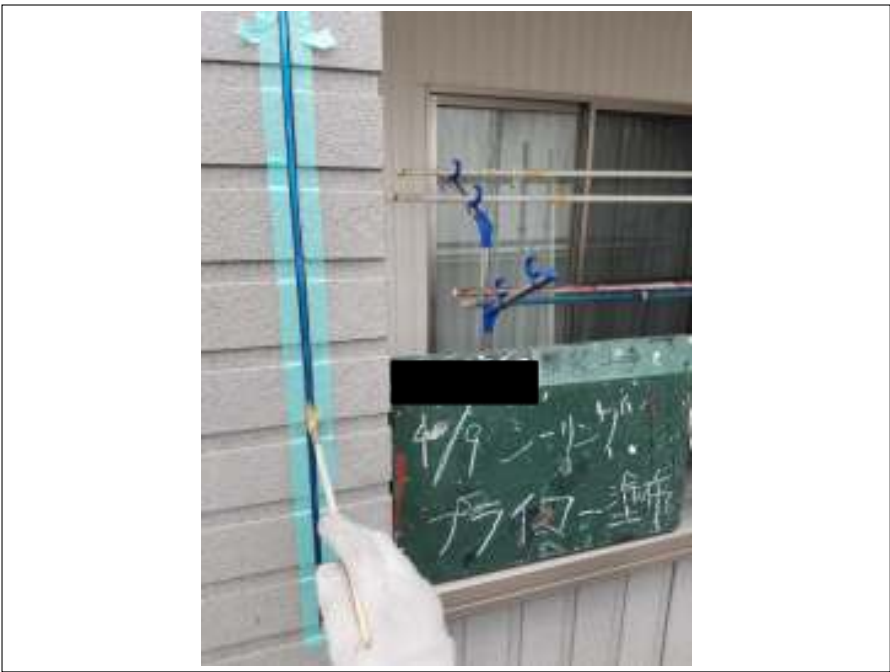
清掃

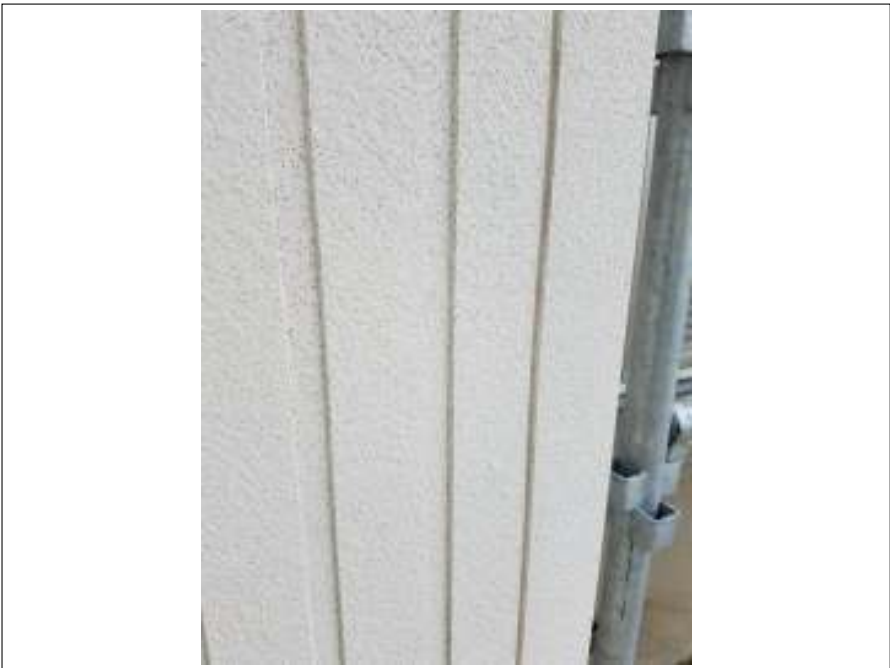
外壁 施工前

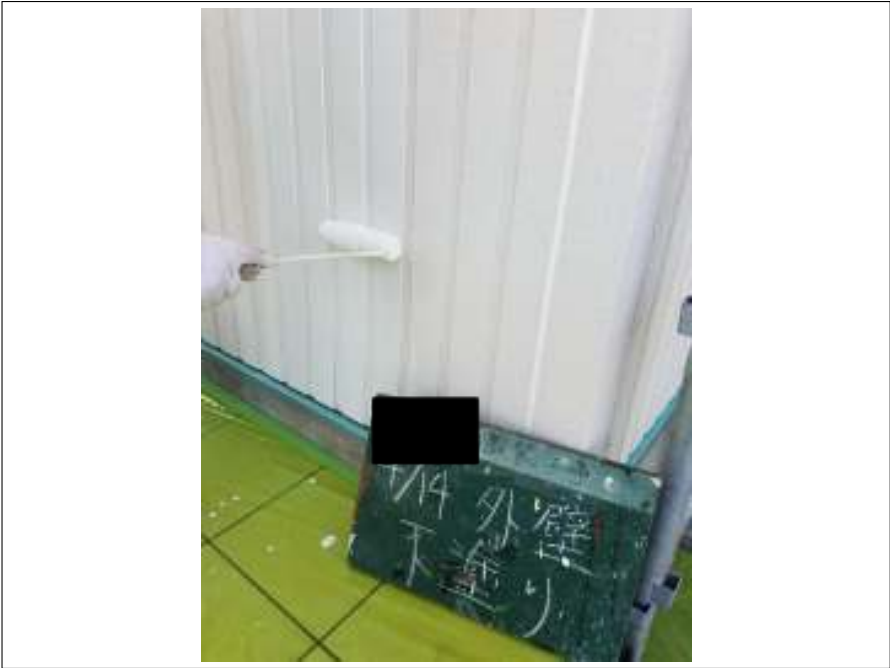
外壁 バリアー塗布

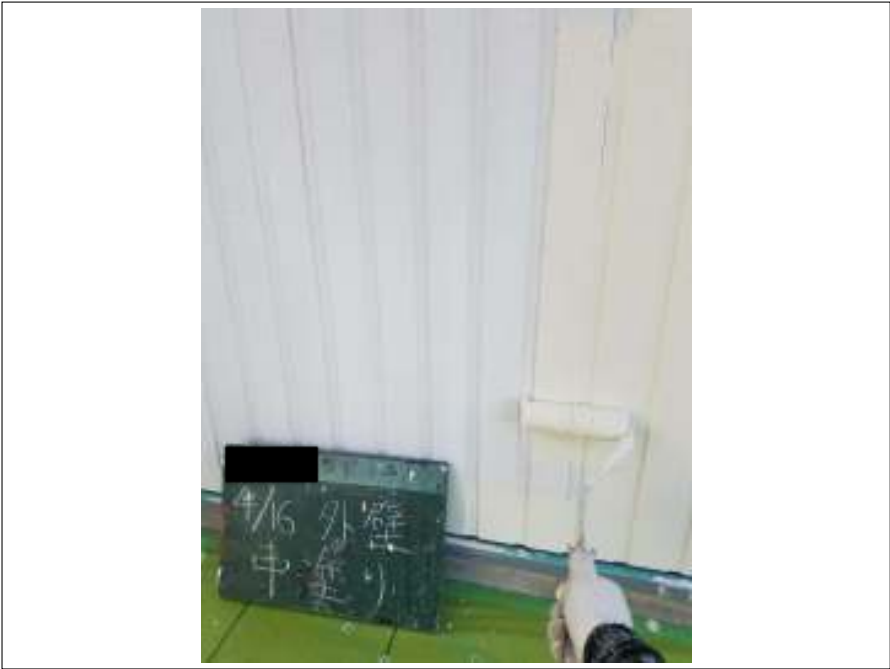
外壁 下塗り施工中

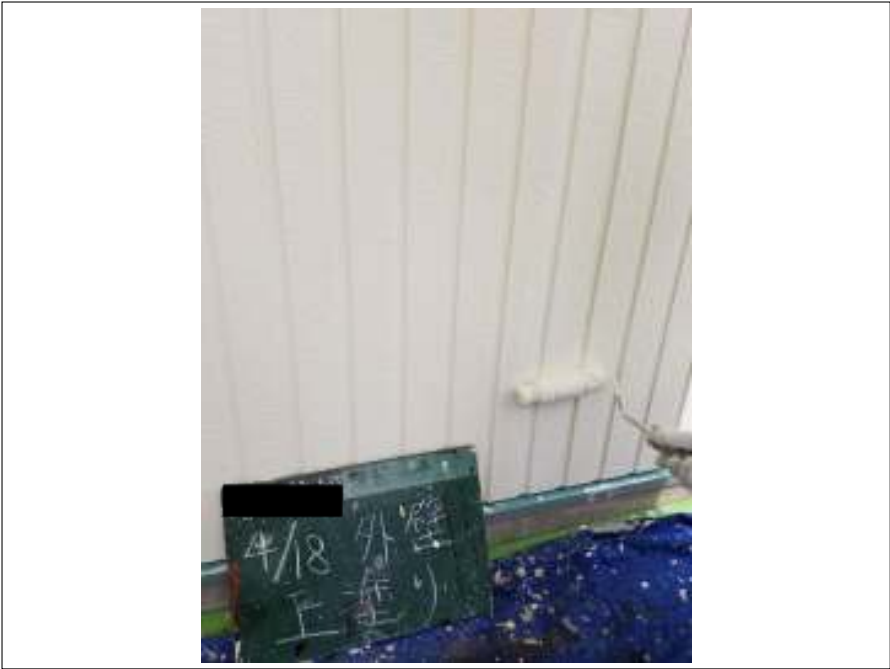
外壁 中塗り施工中

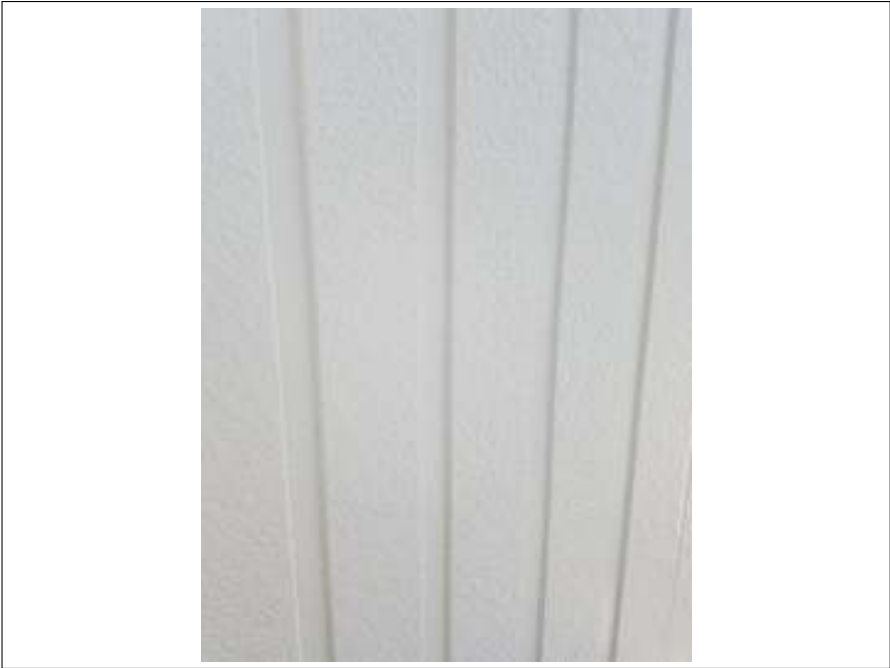
外壁 上塗り施工中

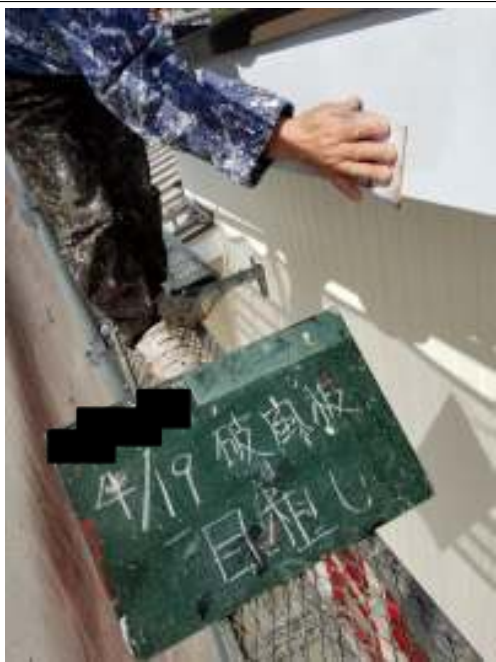
破風板 施工前

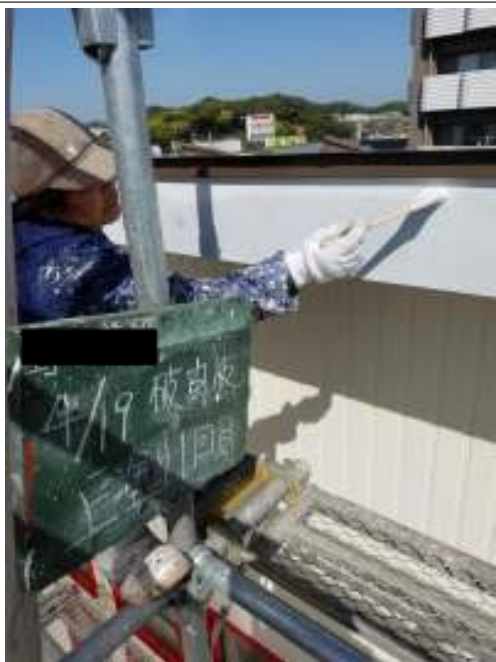
破風板 目粗し施工中

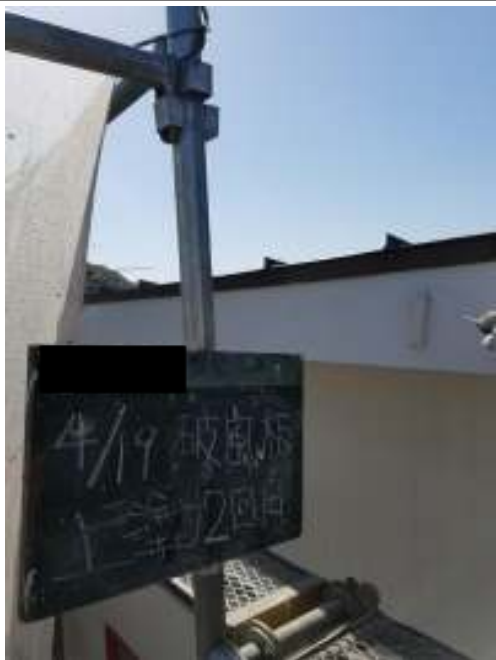
破風板 上塗り（1回目）施工中

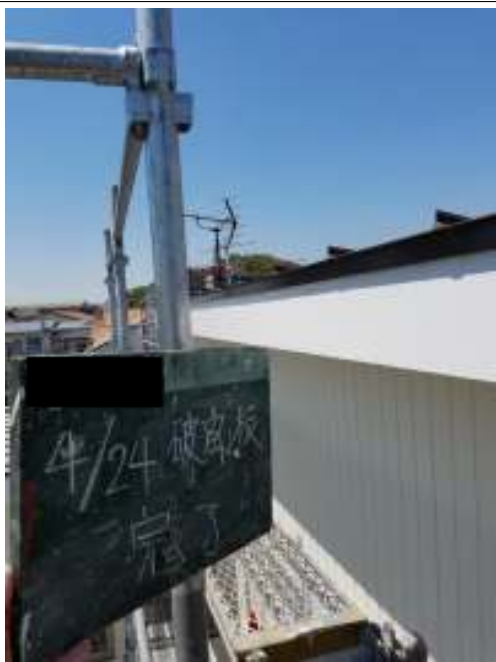
破風板 上塗り(2回目) 施工中

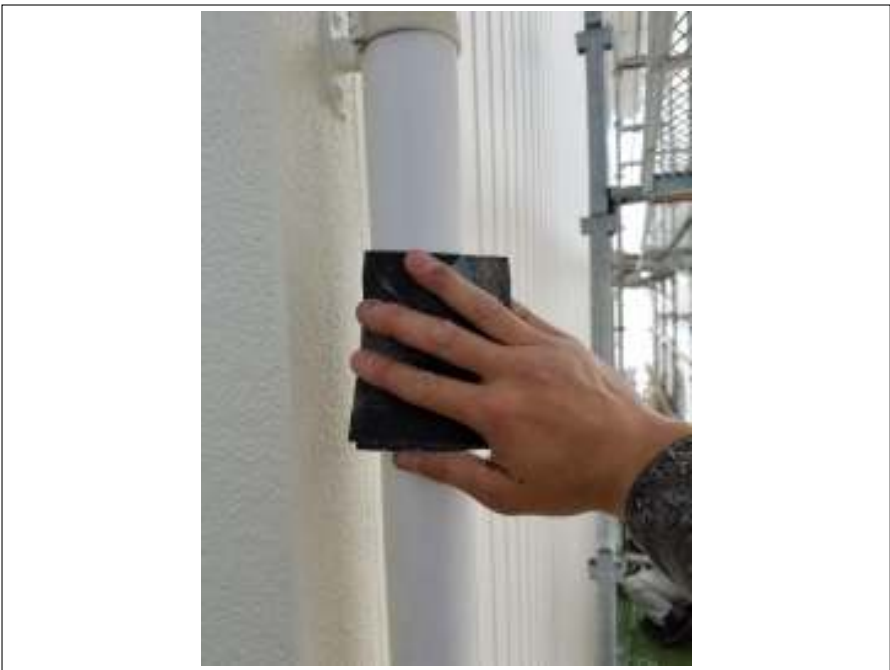
樋 施工前

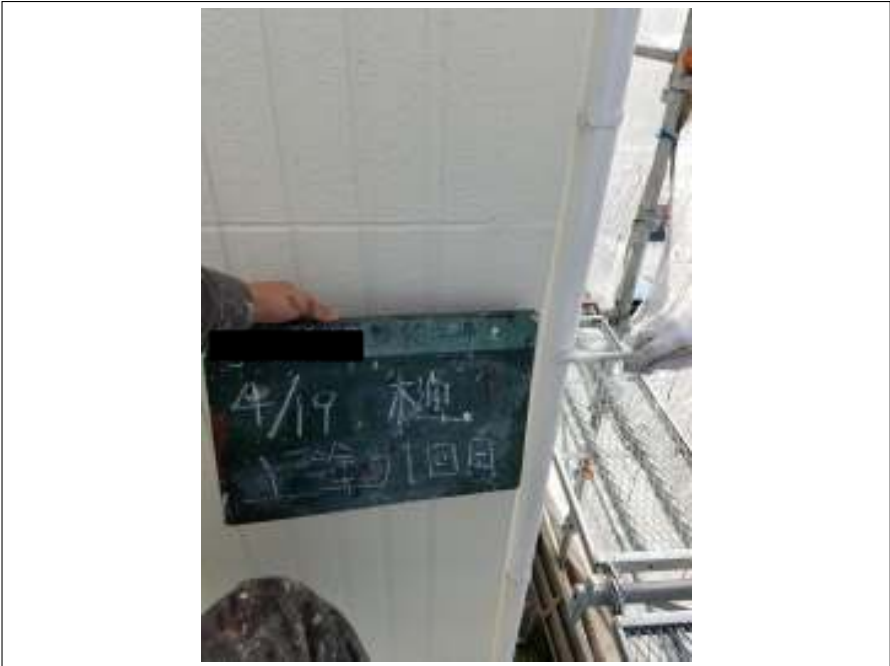
樋 目粗し施工中

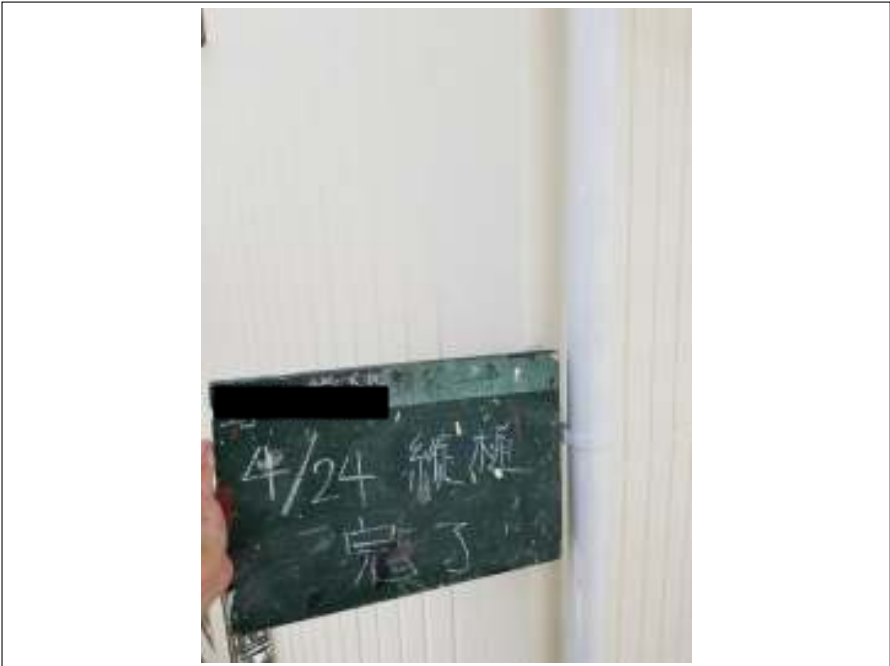
樋 上塗り（1回目）施工中

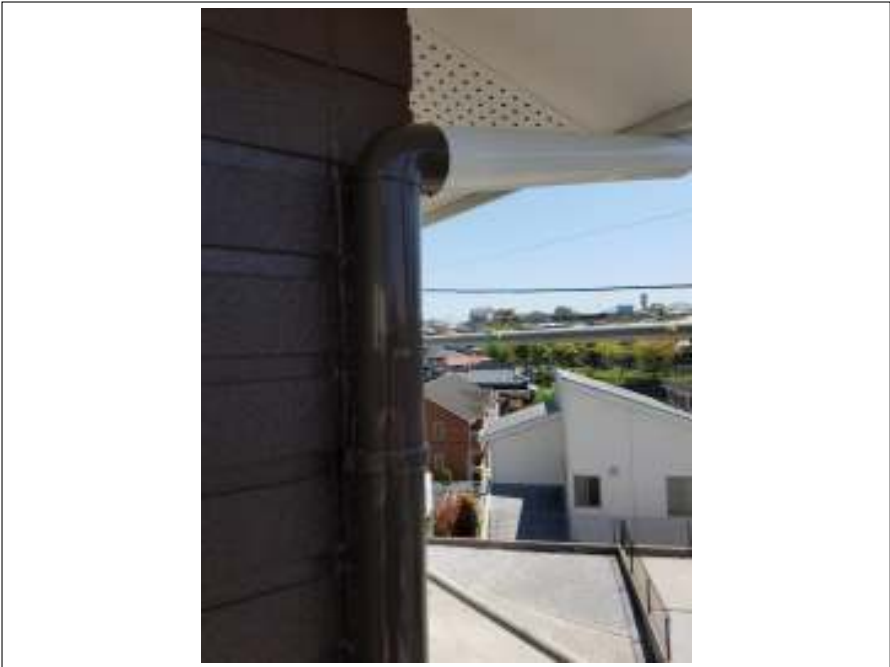
樋 施工完了

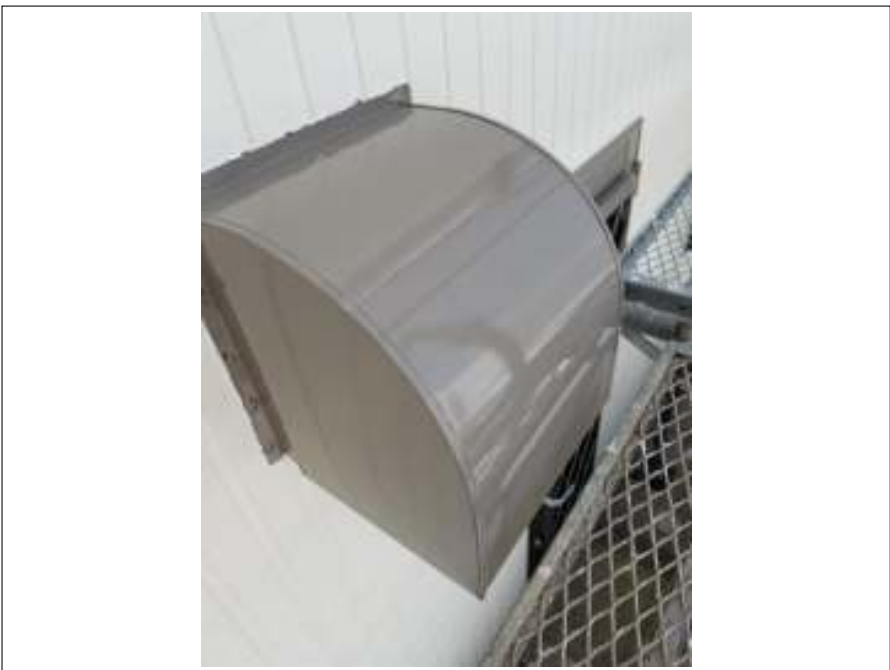
換気フード 施工前

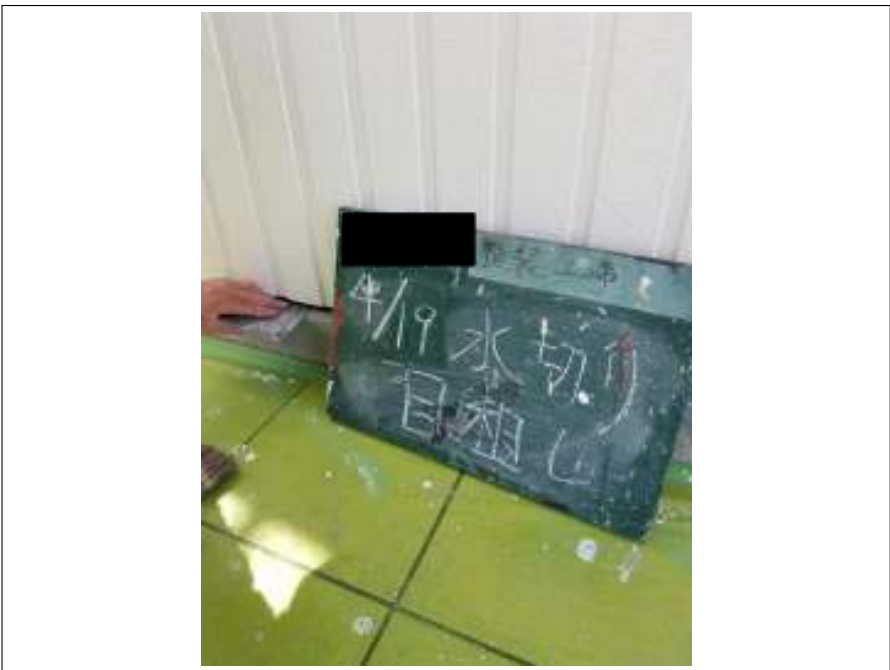
土台水切り 施工前

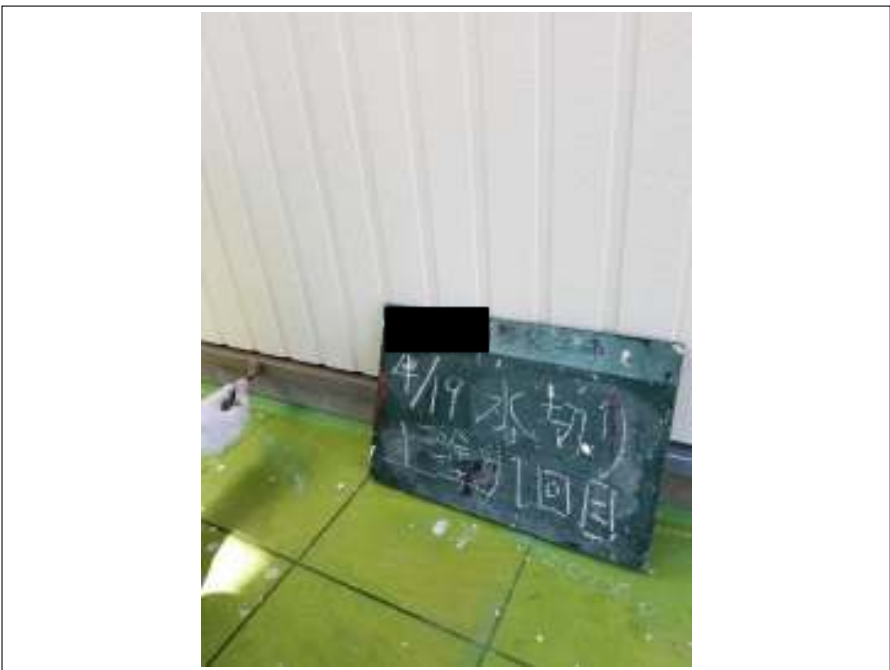
土台水切り 目粗し施工中

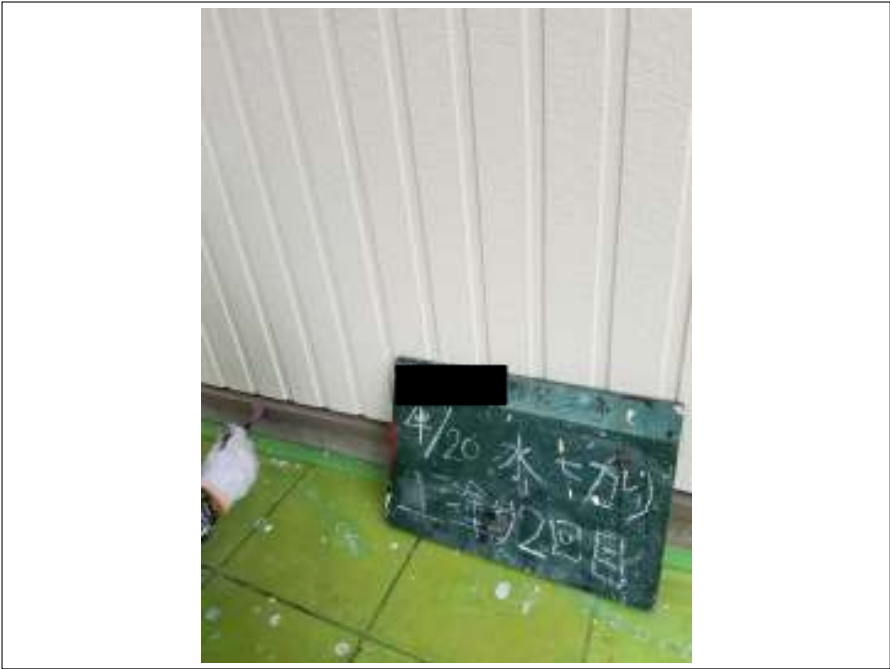
土台水切り 上塗り(1回目)施工中

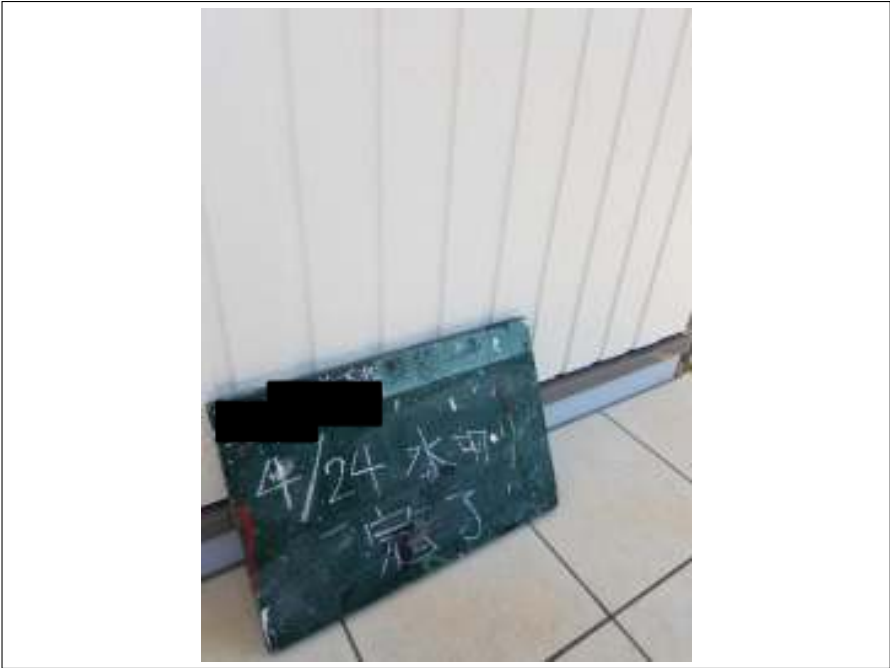
土台水切り 上塗り(2回目) 施工中

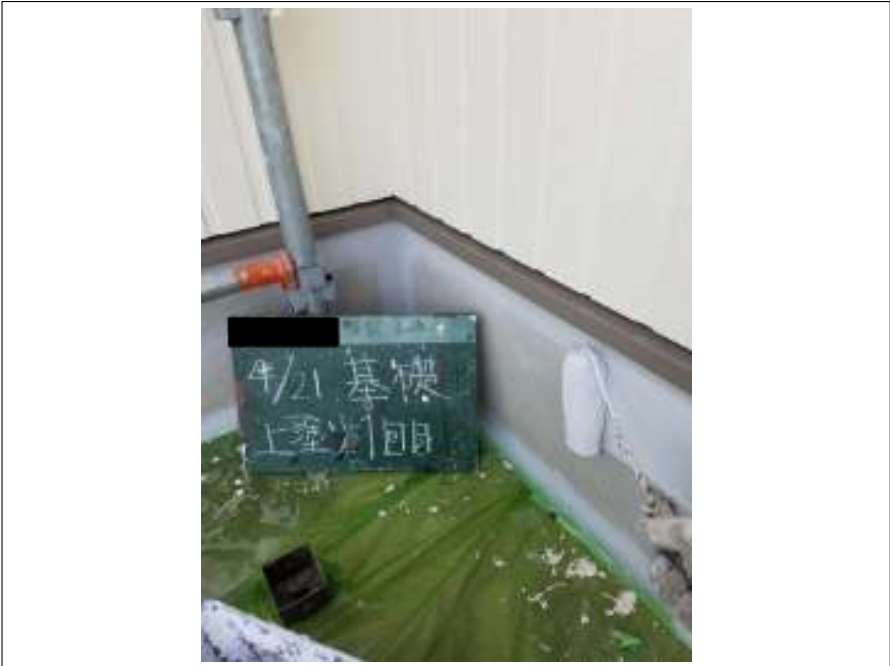
基礎 施工前

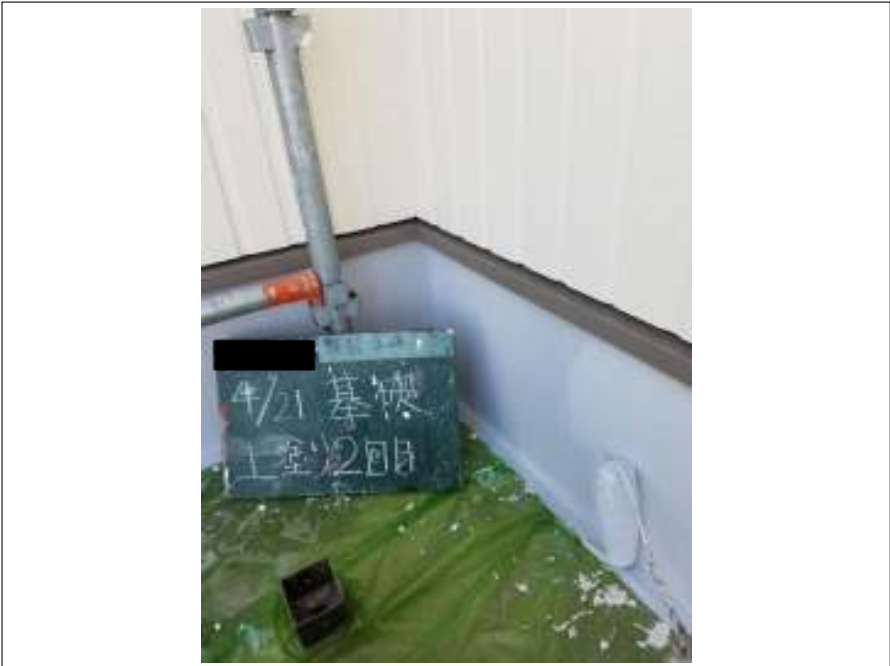
基礎 上塗り（1回目）施工中

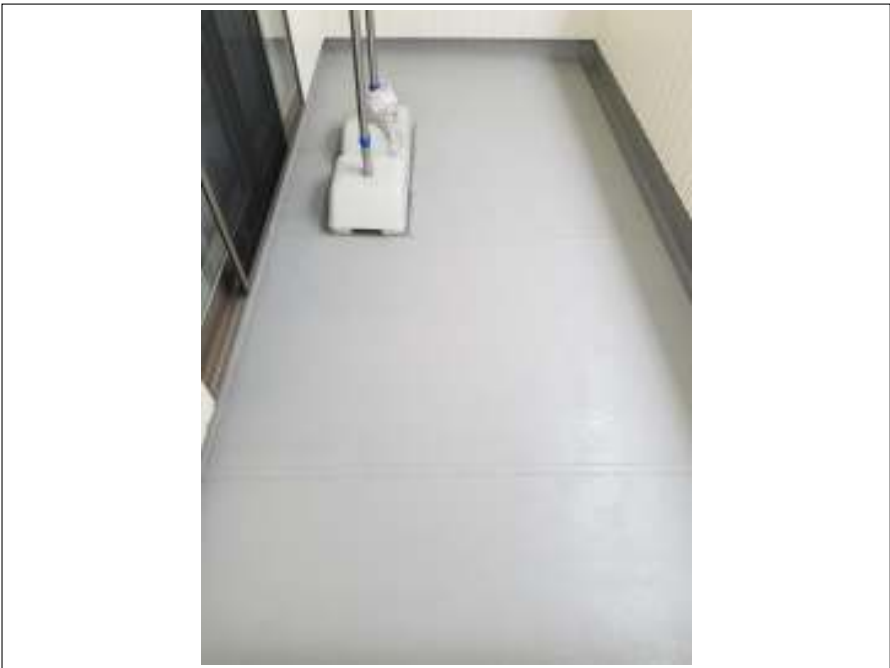
ベランダ 上塗り施工中

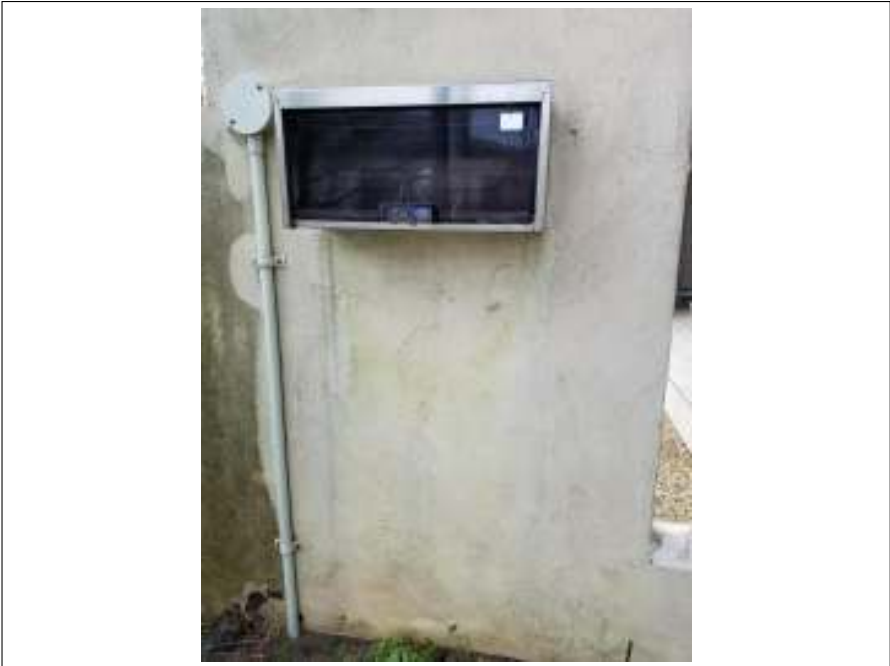
塀 施工前

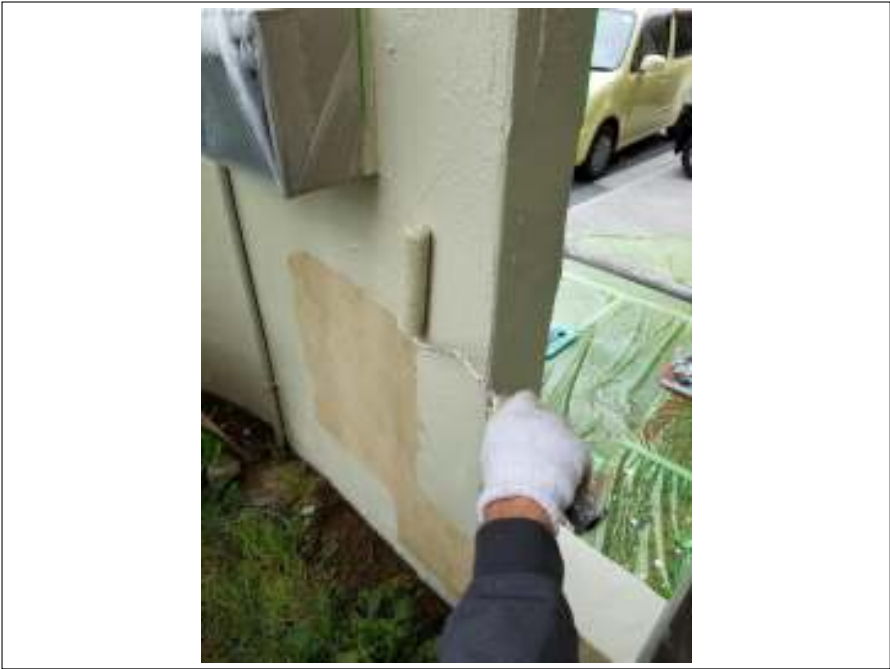
塀 下塗り施工中

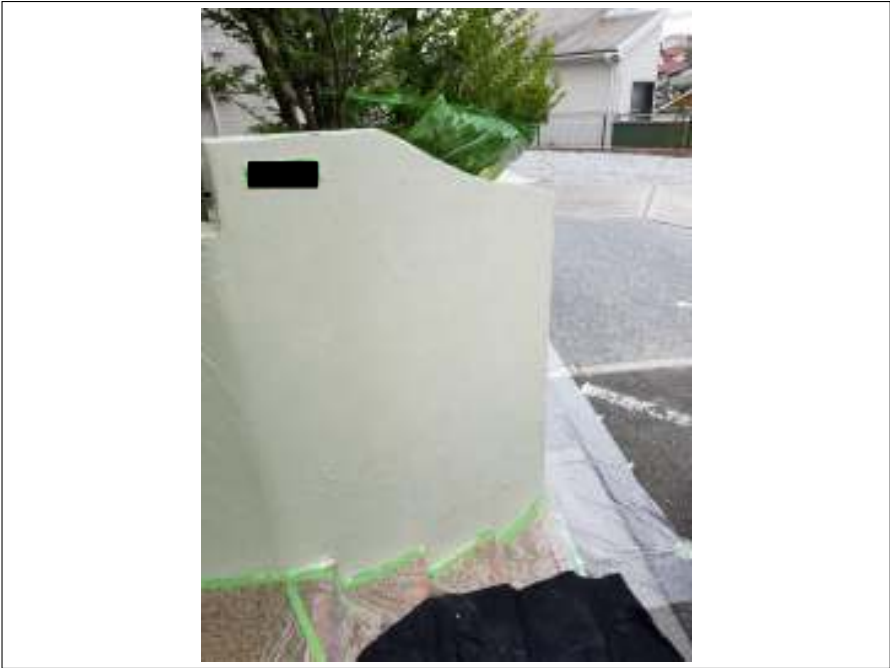
塀 下塗り施工中

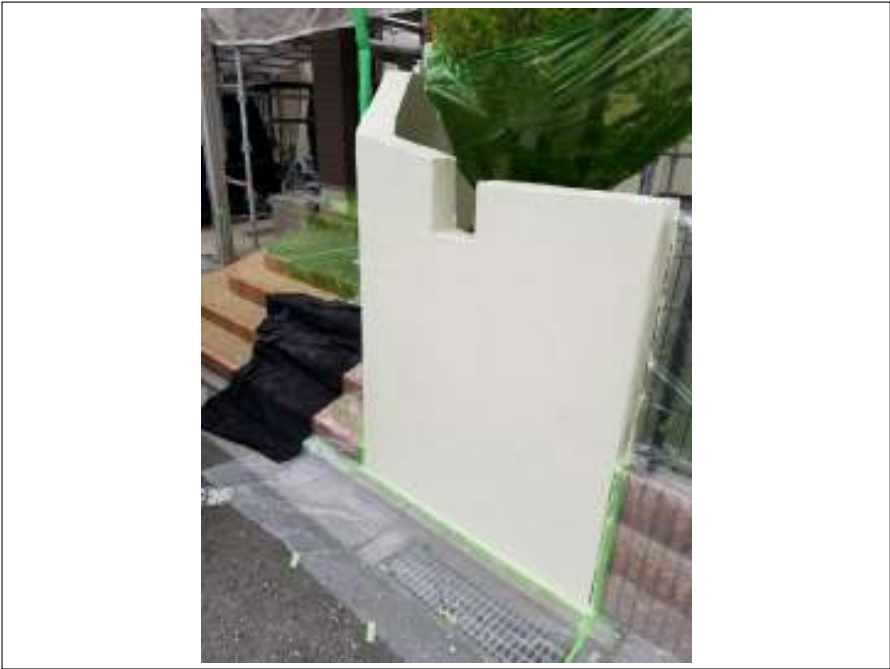
塀 下塗り施工後

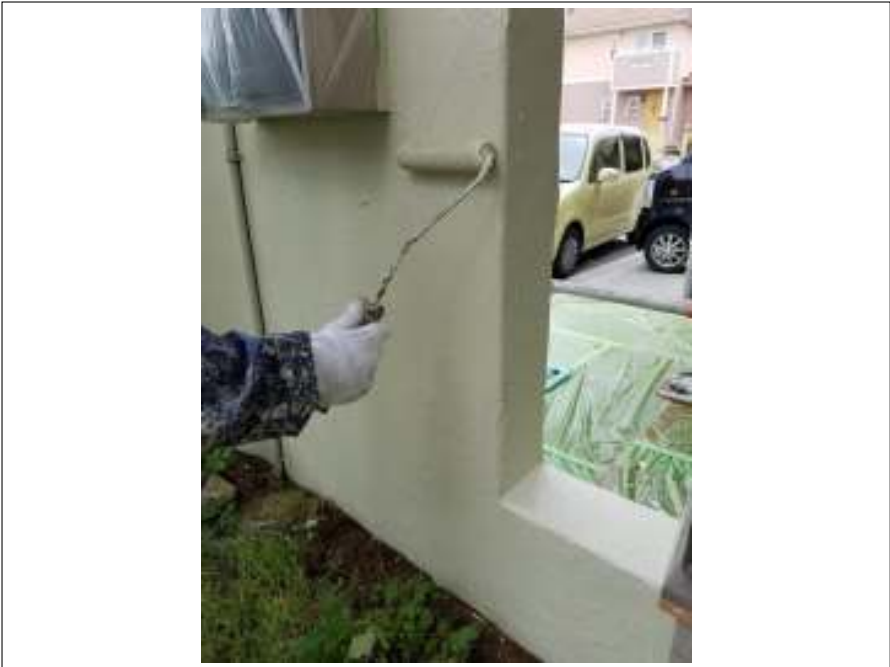
塀 下塗り施工後

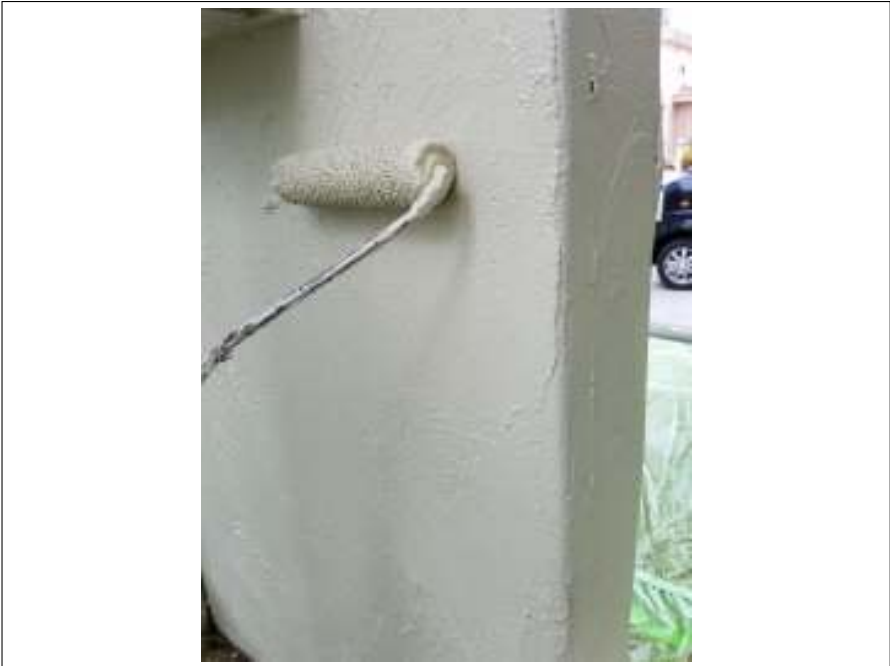
塀 上塗り施工中
