## 工事写真報告書

工事名 N様邸

工事箇所 屋根・外壁・その他 塗装工事

工事施工者 ベストホーム株式会社

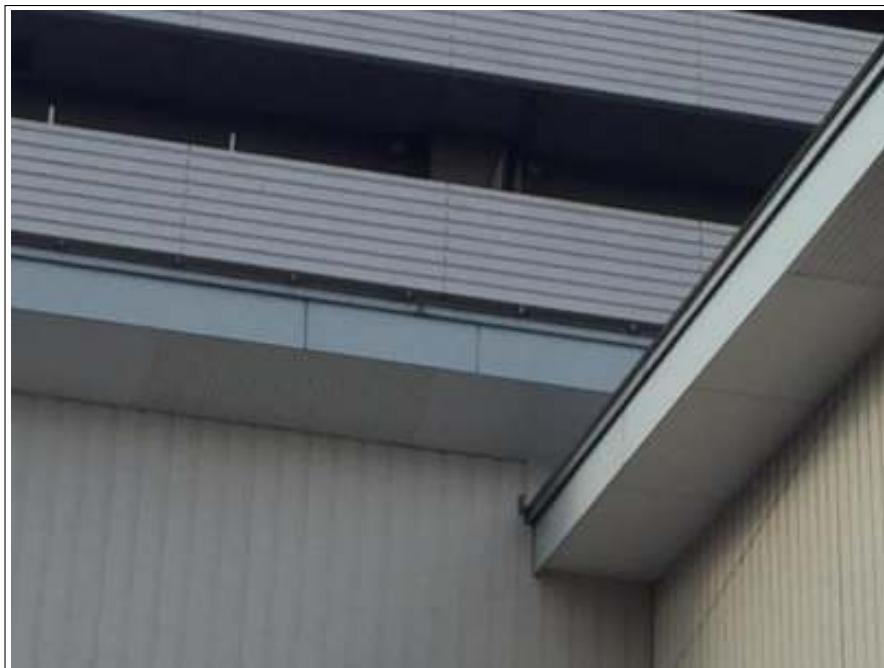
## 軒天

経年劣化しております。

この部分は通気性の良い軒天専用の塗装をしていきます。

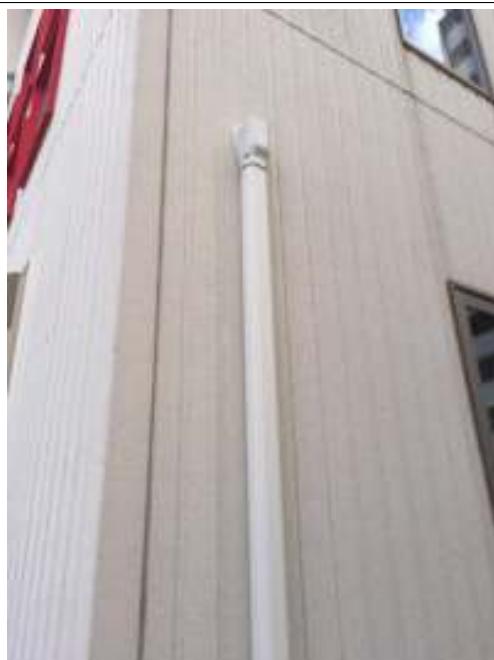
### 樋・ダクトカバー

こちらは塩ビ素材になります。  
劣化すると割れが生じたりすること  
がありますので、塩ビ専用の下塗り  
をおこない塗装をしていきます。

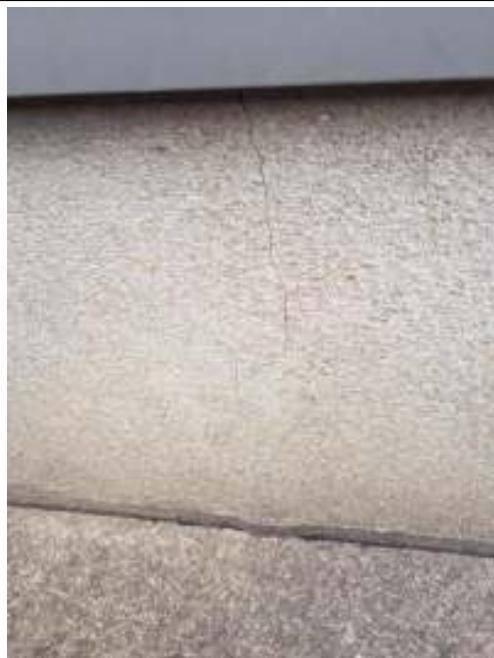
### 基礎 クラック部

アルカリ性のコンクリートは空気中の二酸化炭素や酸性雨と結合することによって徐々に中性化されます。

中性化されたコンクリートは表面にヒビが入るだけでなく、内部の鉄筋の腐食や膨張につながり構造物の性能低下につながりますので、シーリング等で補修をおこないます。

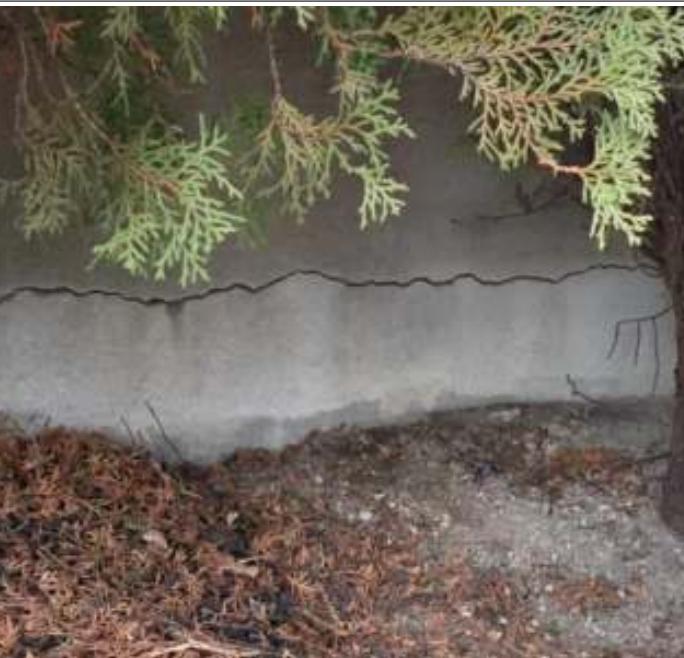
### 基礎 クラック部

0.3mm以上のキレツは補修が必要です。

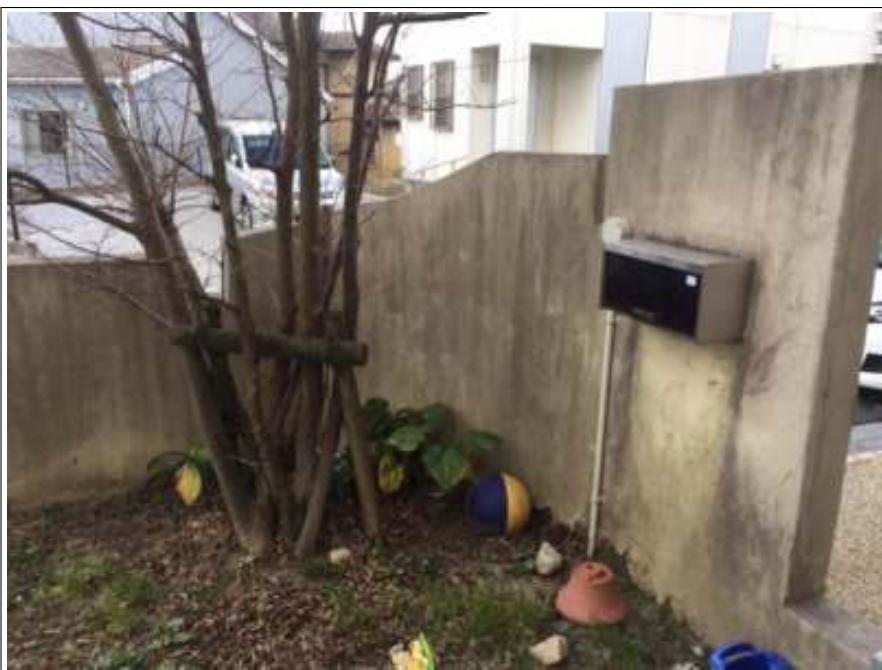
塀

地面から水や湿気を吸いはき出す部分になり、この部分に耐久性の高い塗装や膜を張る塗装をおこなうと、膨れる恐れがありますので、通気性の良い塀の塗装をおこないます。

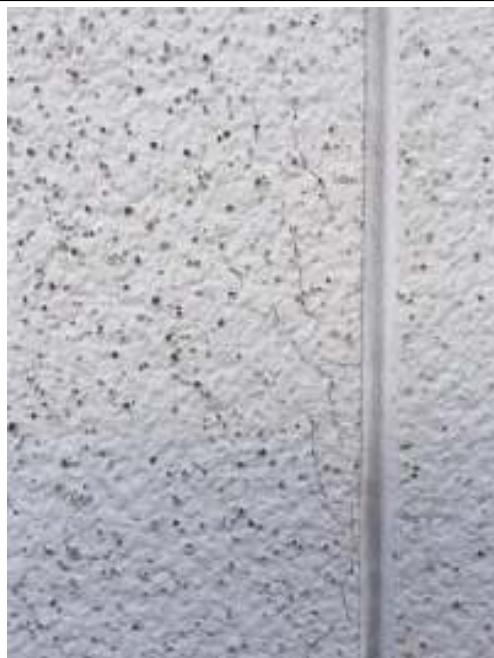
#### 外壁 ピンホール

新築当時の状態はわかりませんが、  
ピンホールのような小さな巣穴のよ  
うなものが全体にあります。  
この現象も、防水効果を損なうこと  
になりますので、下地処理下塗りを  
しっかりとおこなう必要があります。

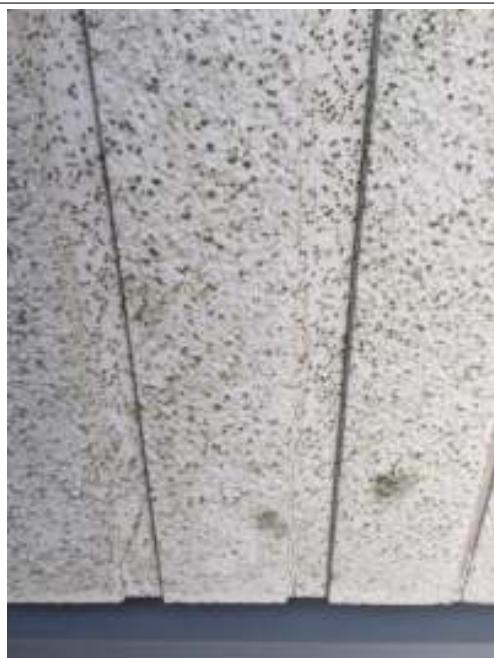
#### 外壁 ヘーカラック部

この部分から雨水や湿気、炭酸ガス  
等が直接侵入し躯体・外壁の痛みや  
建物の寿命につながります。  
0.3mm以上の幅のクラックになると  
シーリング等での補修が必要にな  
り、補修あとが目立ってきますので  
その前の塗装をお勧め致します。

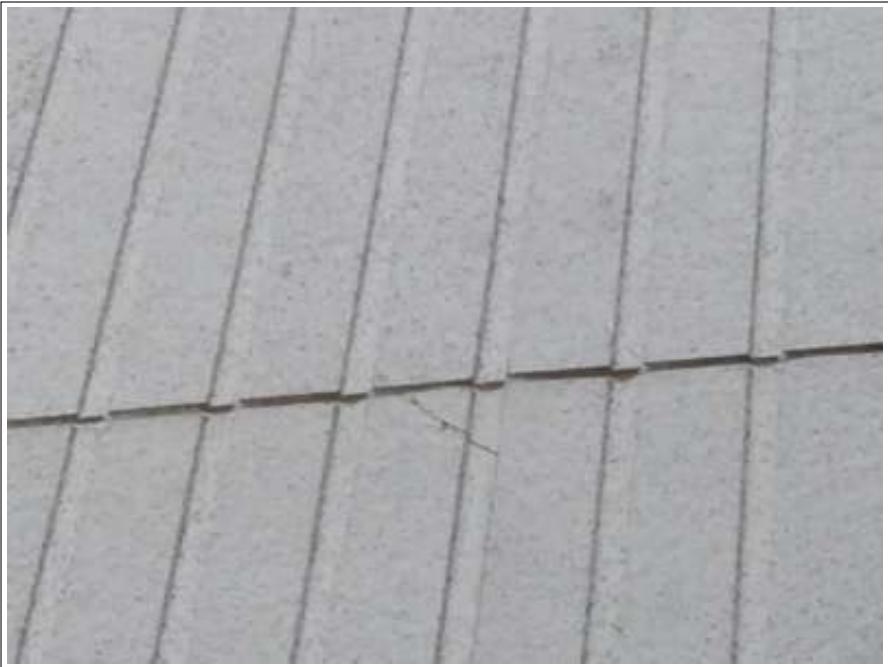
#### 外壁 ヘーカラック部

同上

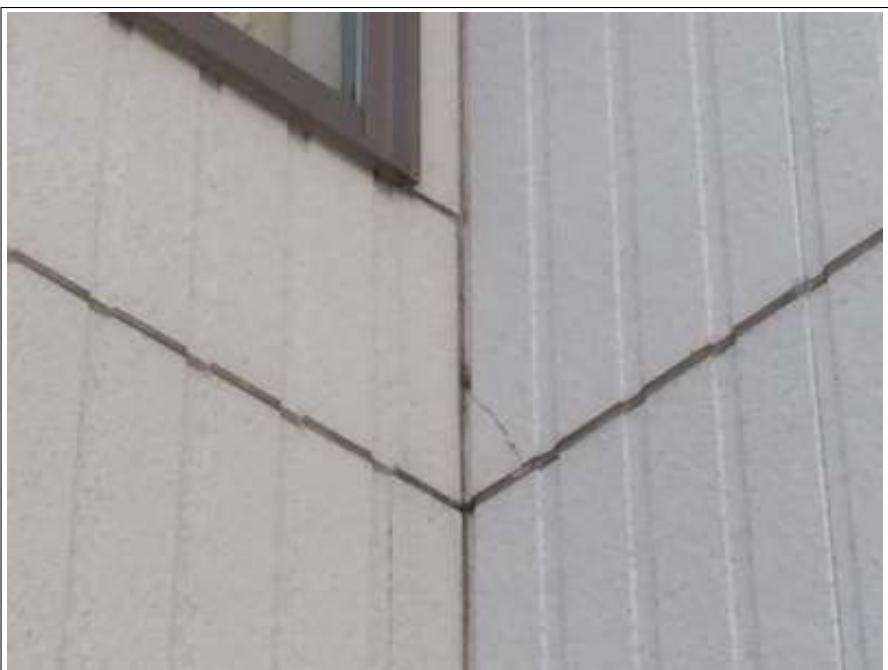
外壁 クラック部

同上

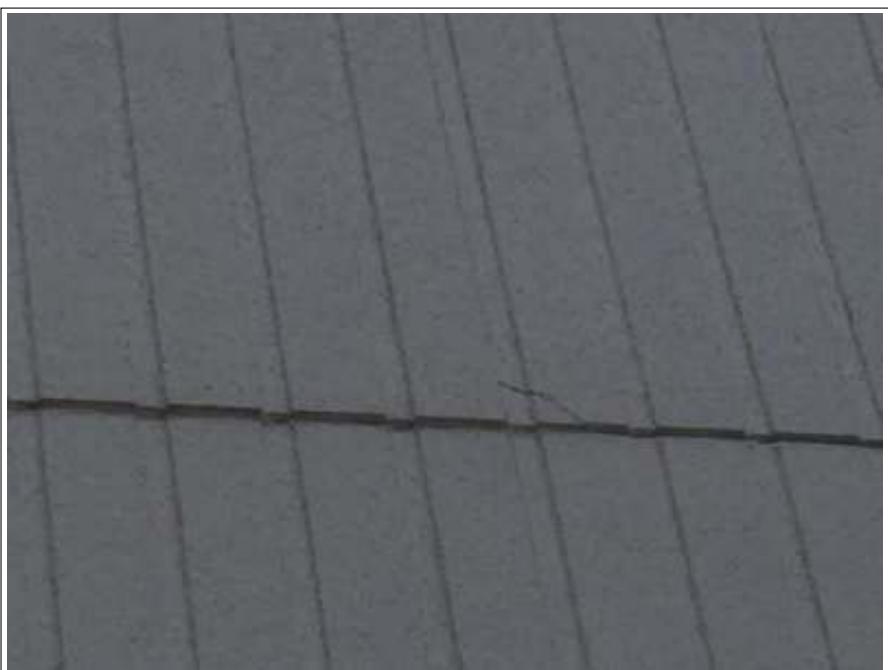
外壁 クラック部

同上

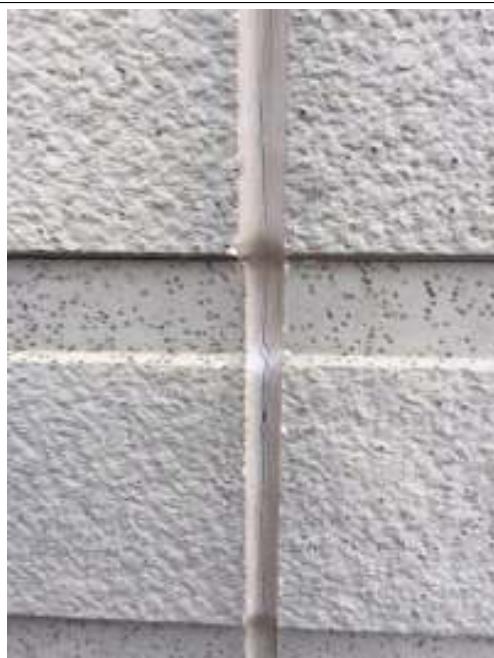
外壁 劣化部

同上

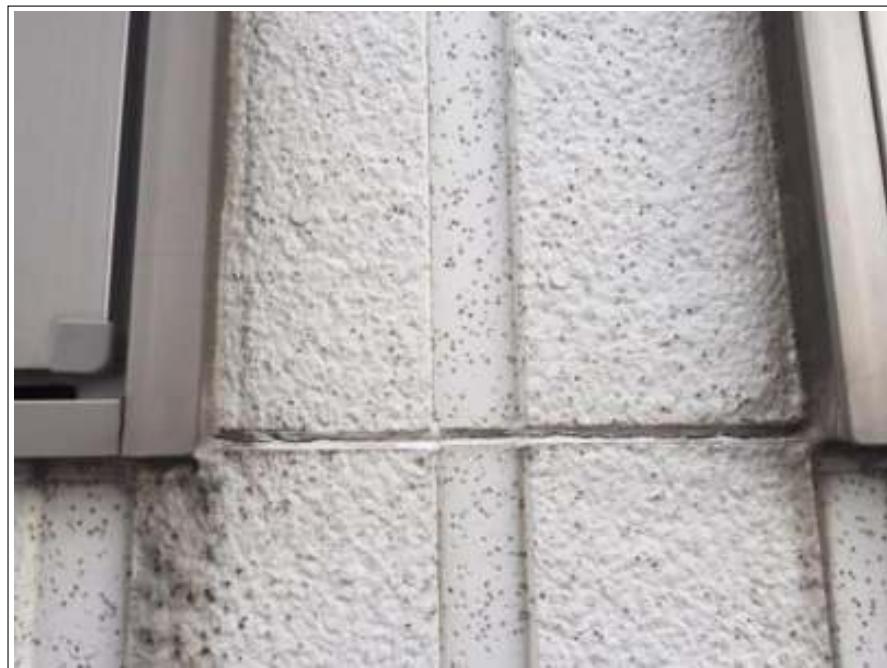
シーリング劣化部

劣化している部分があります。

劣化している部分はシーリング補修をおこない、塗装をしていきます。

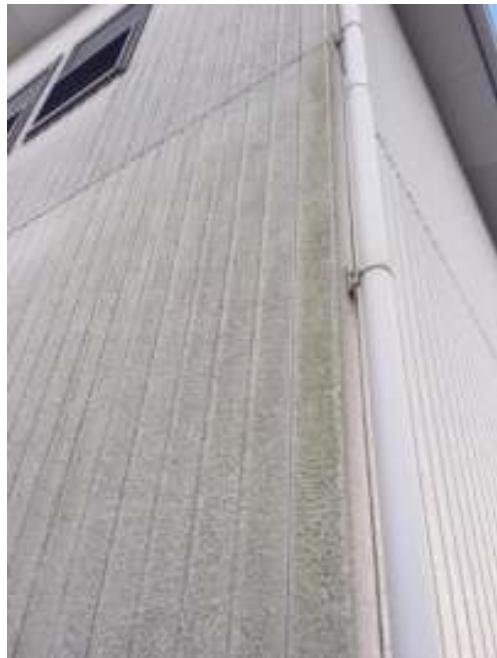
目地 クラック部

同上

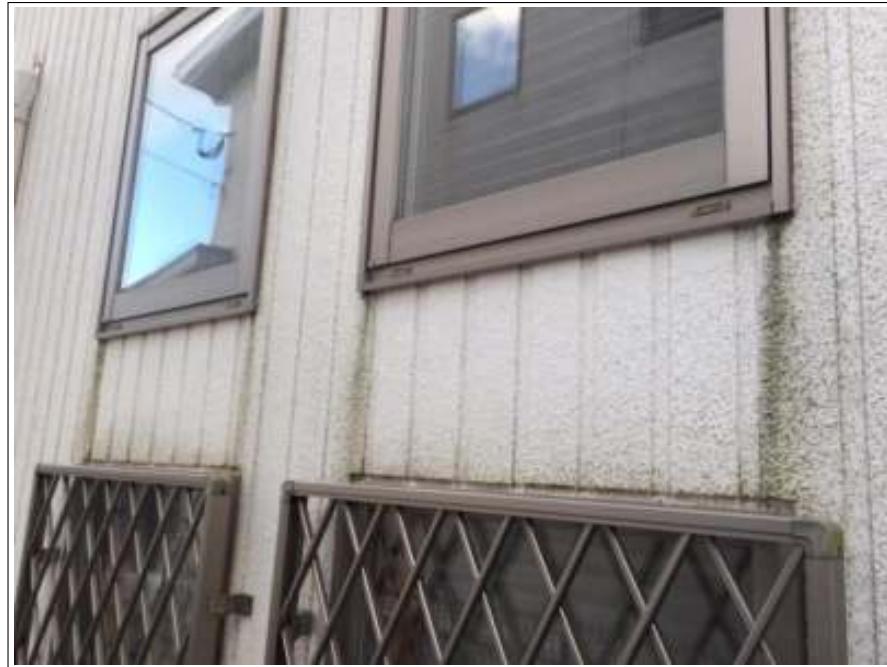
## 外壁 カビ発生部

カビの発生が見られます。

カビの上にいくら良い塗装をしても、カビの根が残っている以上塗装を突き破って表面化してきますので、カビの根を抑える必要があります。
