工事写真報告書

工事名 S 様 邸

工事箇所 屋根・外壁・その他 塗装工事一式

工事施工者 ベストホーム株式会社

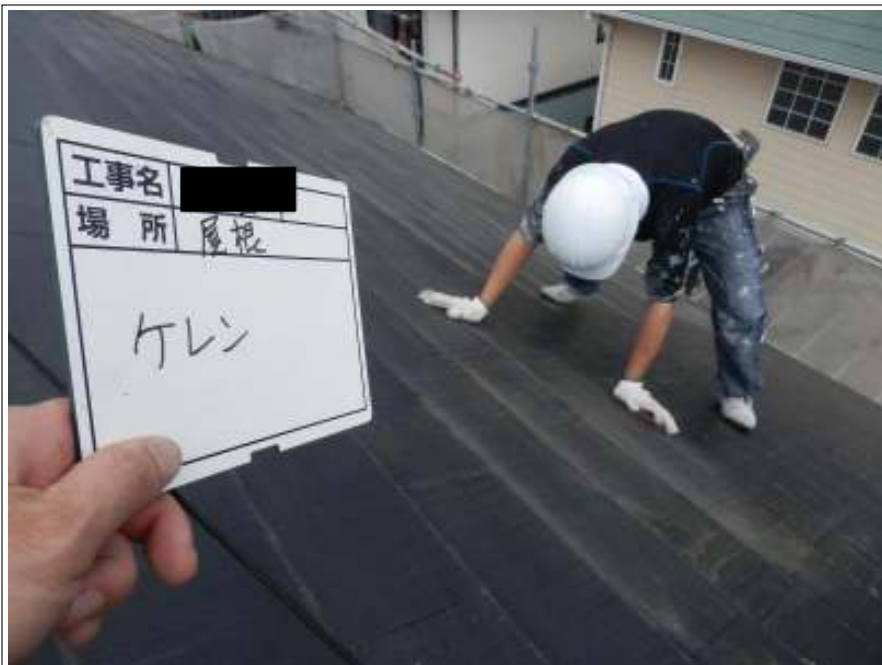
屋根 ケレン処理施工中

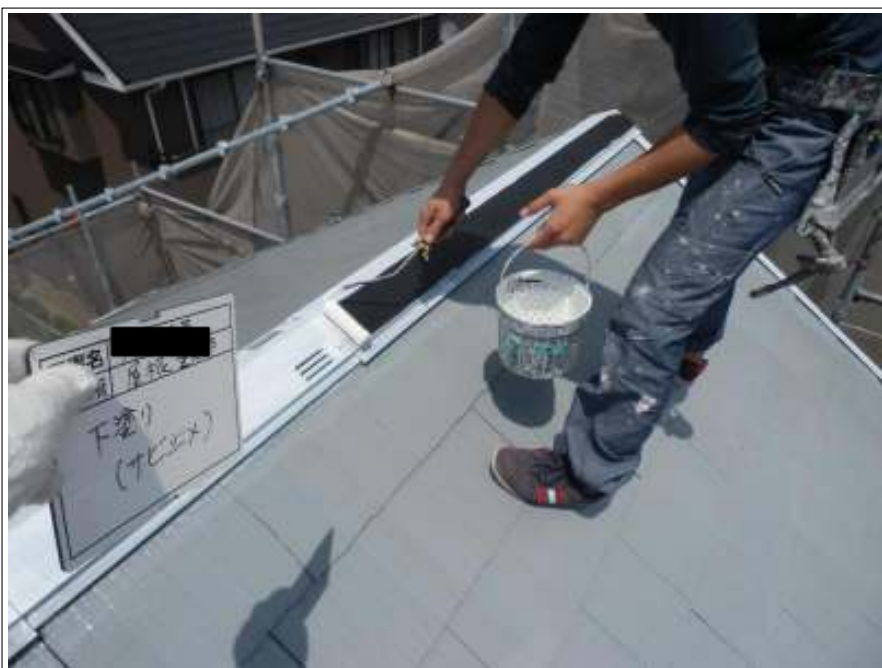
屋根板金部 サビ止め塗布施工中

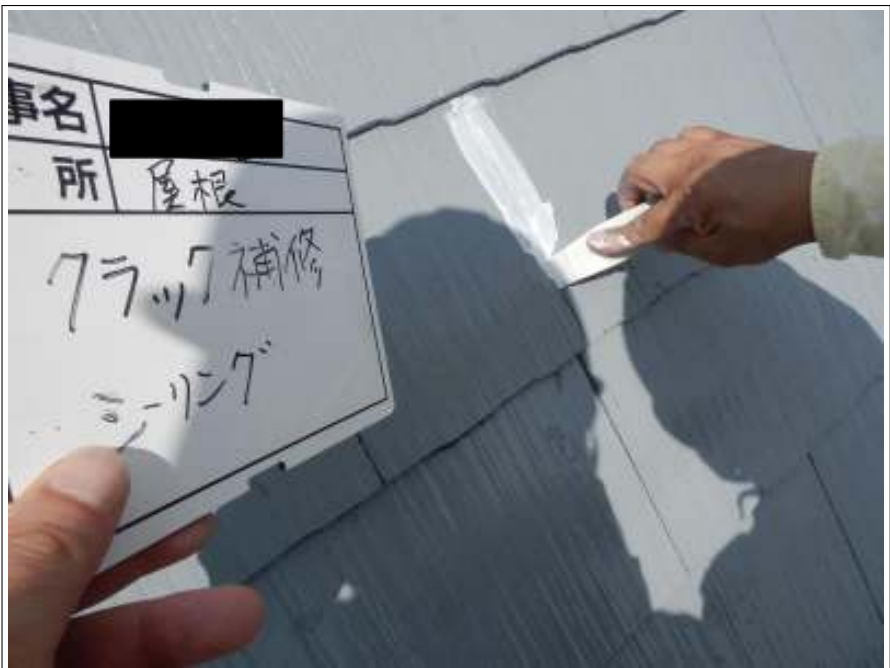
屋根 クラック補修施工中

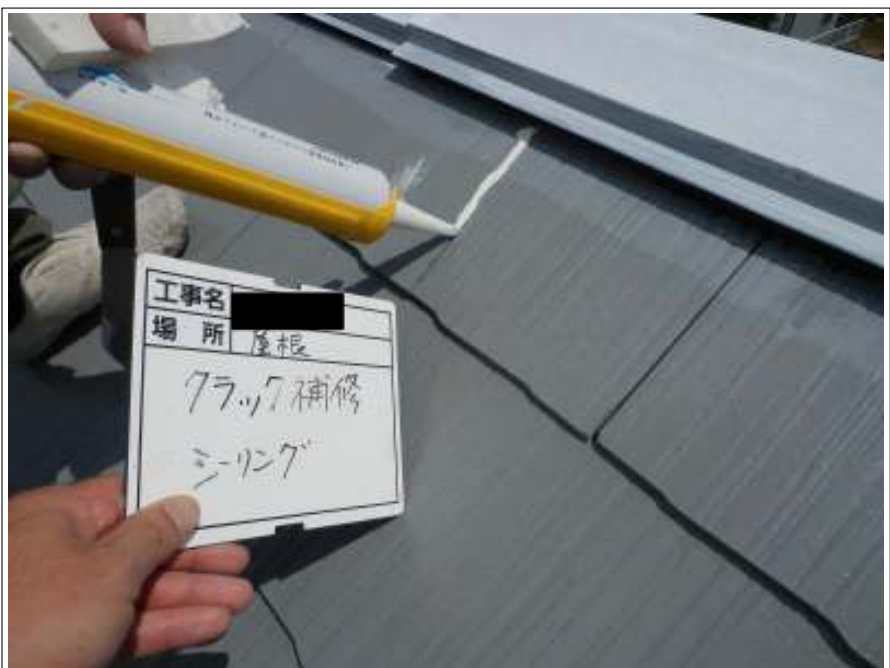
屋根 クラック補修施工中

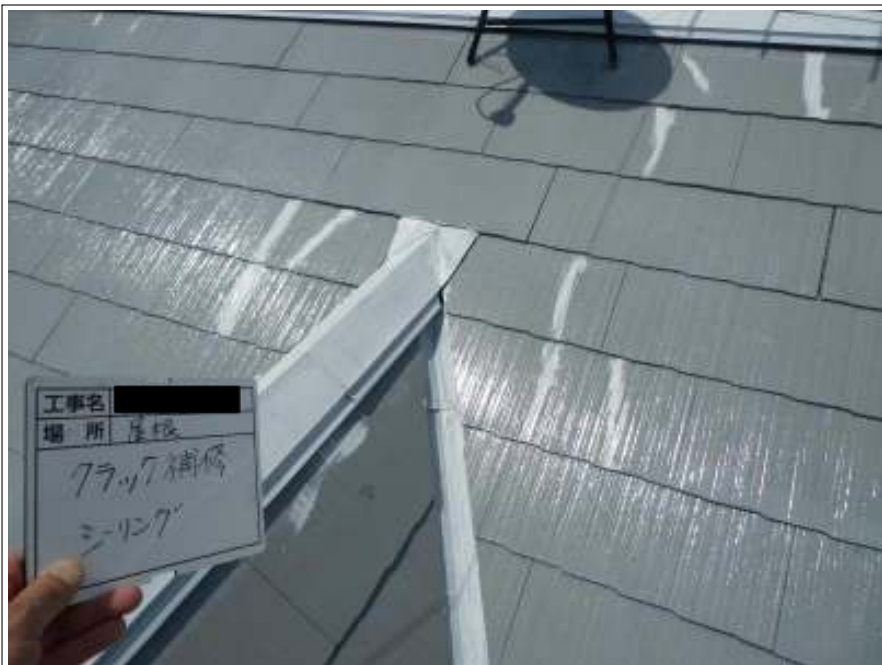
屋根 クラック補修施工後

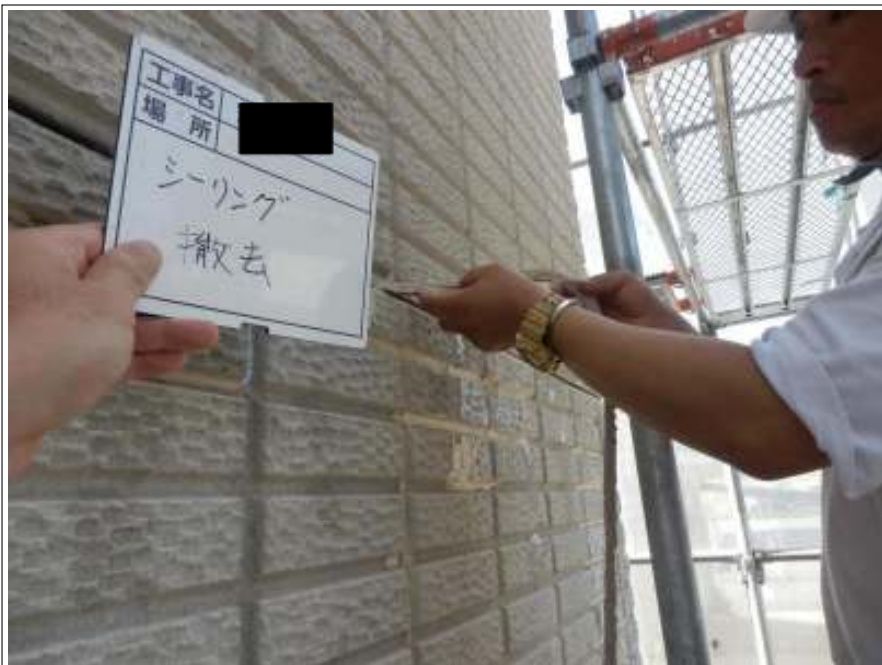
既存シーリング撤去

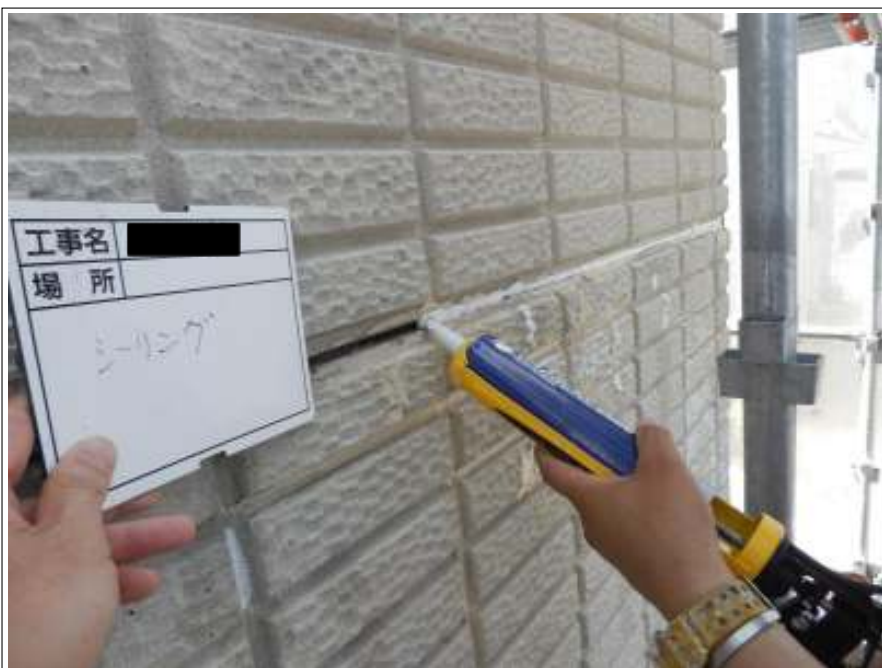
シーリング充填

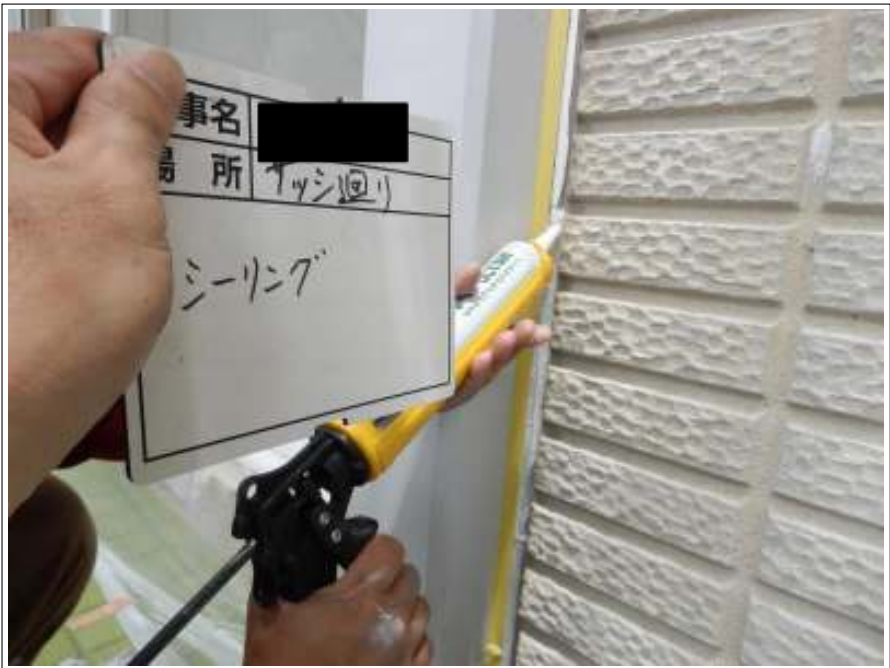
シーリング打ち増し

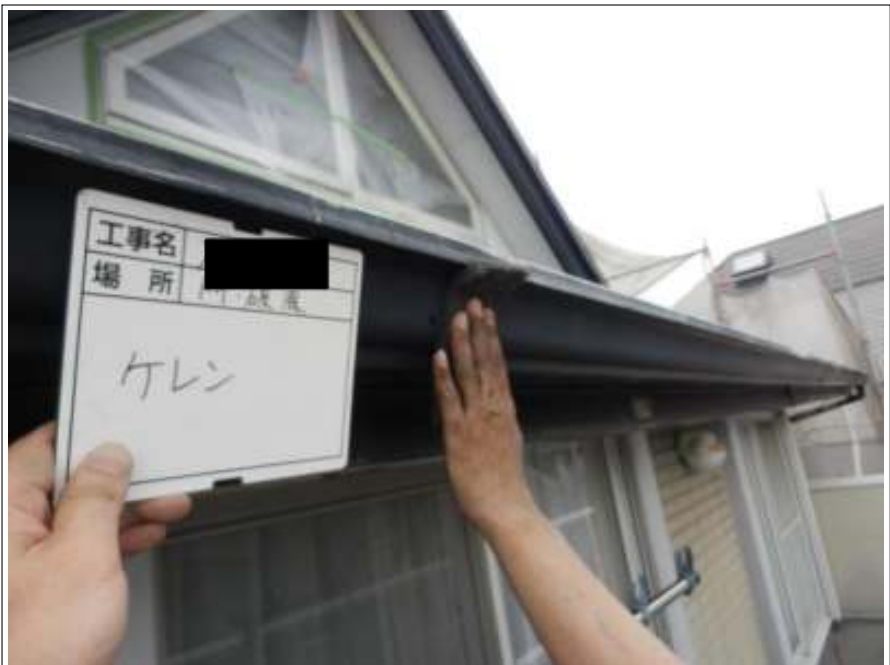
破風板・樋 ケレン処理施工中

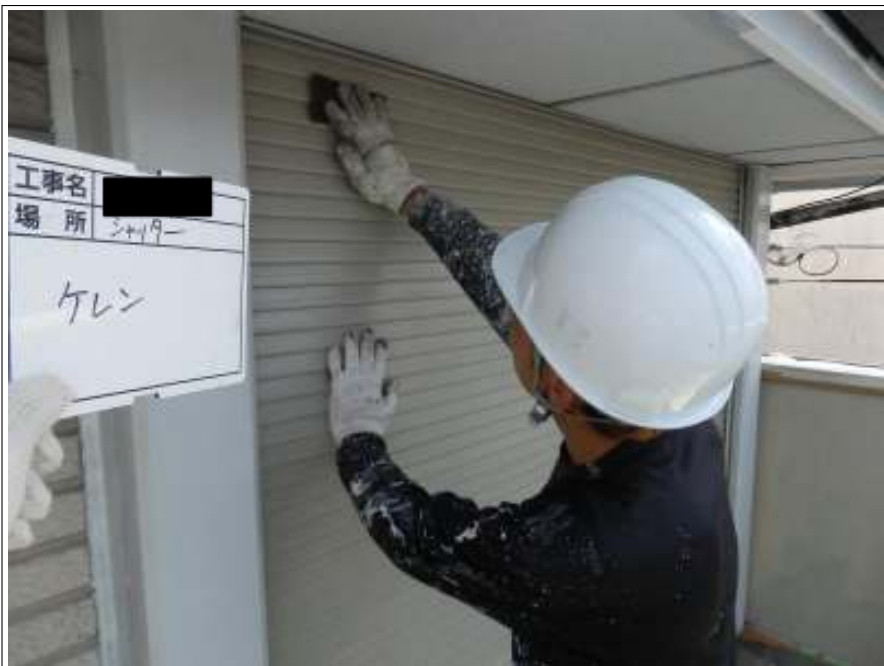
シャッター ケレン処理施工中
