工事写真報告書

工事名 S 様 邸

工事箇所 屋根・外壁・その他 塗装工事

工事住所 北九州市 八幡西区 浅川学園台

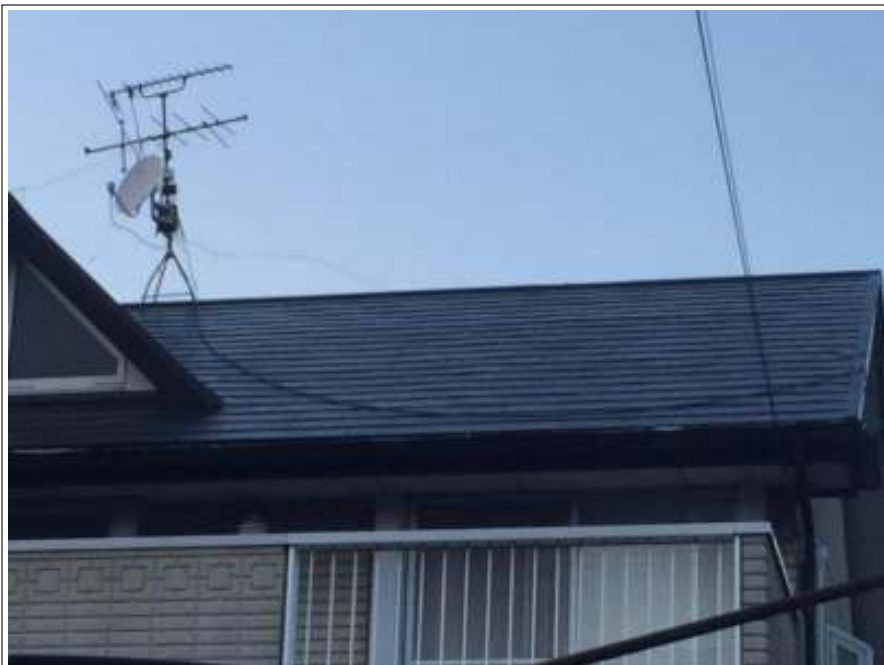
屋根

この素材はセメント:アスベスト(又は[°]ル[°]繊維)が85:15で作られています。

表面の塗装が新築当時はアクリル塗装を焼き付けており、7年ぐらい経過すると表面の防水効果が低下し、だんだん反りや割れが生じてきます。

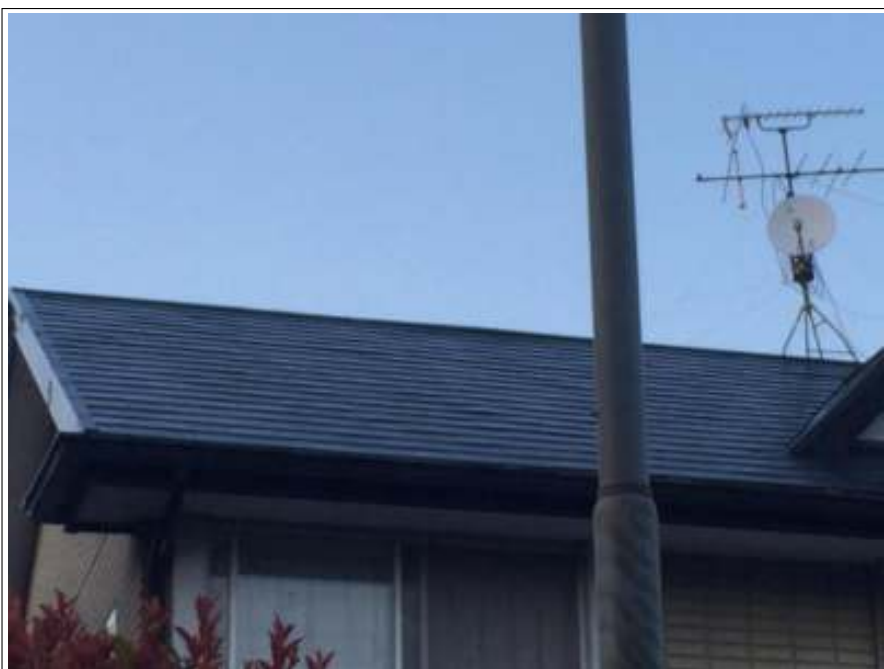
屋根

劣化し割れや反りがひどくなり葺き替えとなると、アスベストが入っている場合、処分費がかなりかかりますので、早めの塗装と維持をお勧めをします。

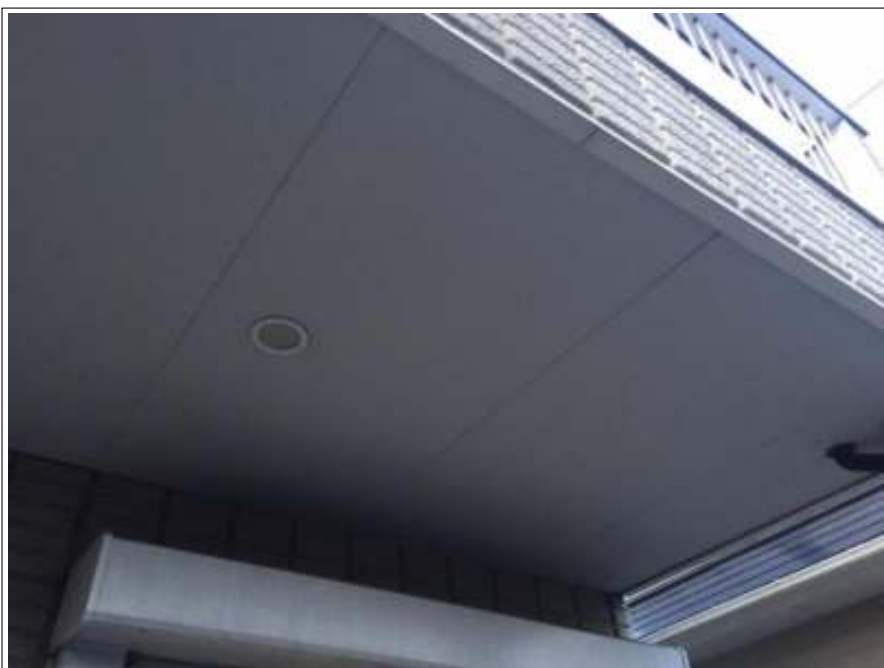
軒天

経年劣化しております。

この部分は通気性の良い軒天専用の塗装をしていきます。

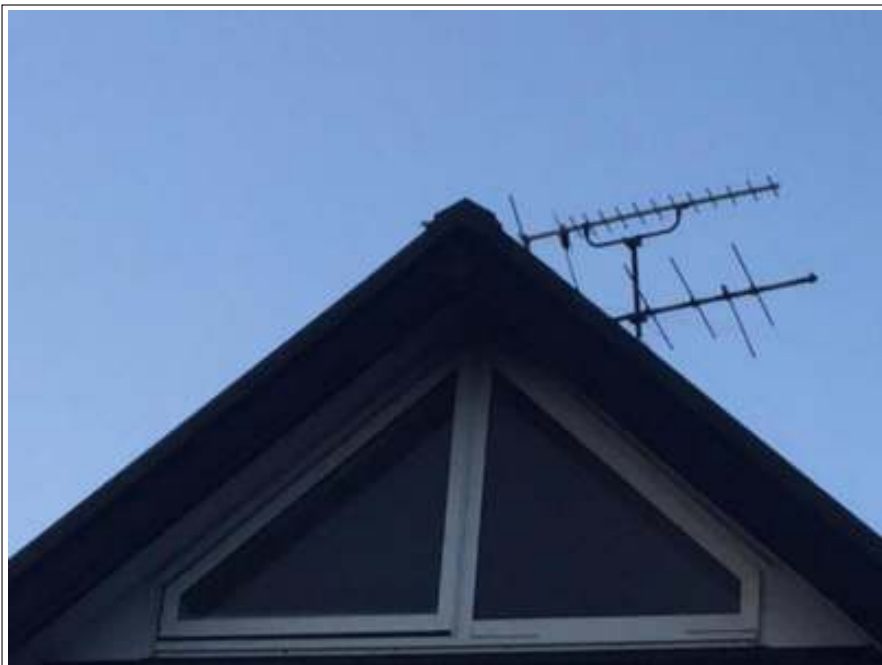
破風板

経年劣化しています。

劣化すると腐食、お住まいの痛みにつながりますので、下塗り・上塗りをおこないます。

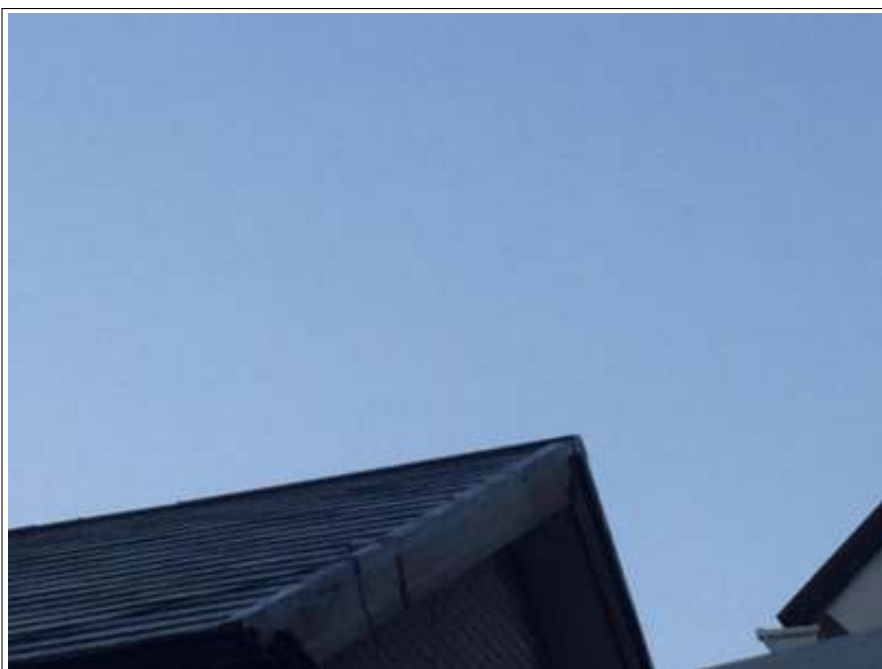
破風板

同上

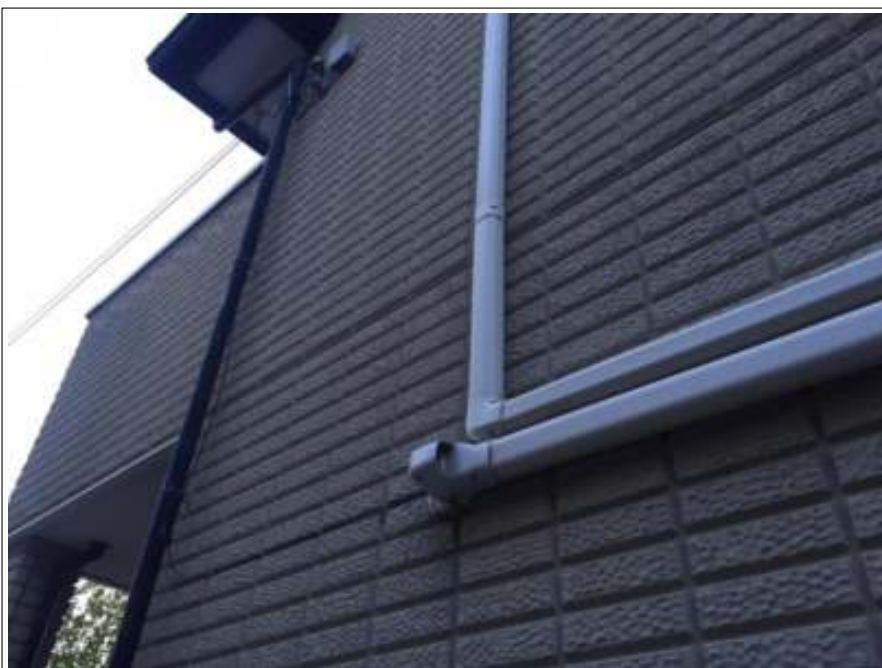
樋・ダクトカバー

こちらは塩ビ素材になります。

劣化すると割れが生じたりすることがありますので、塩ビ専用の下塗りをおこない塗装をしていきます。

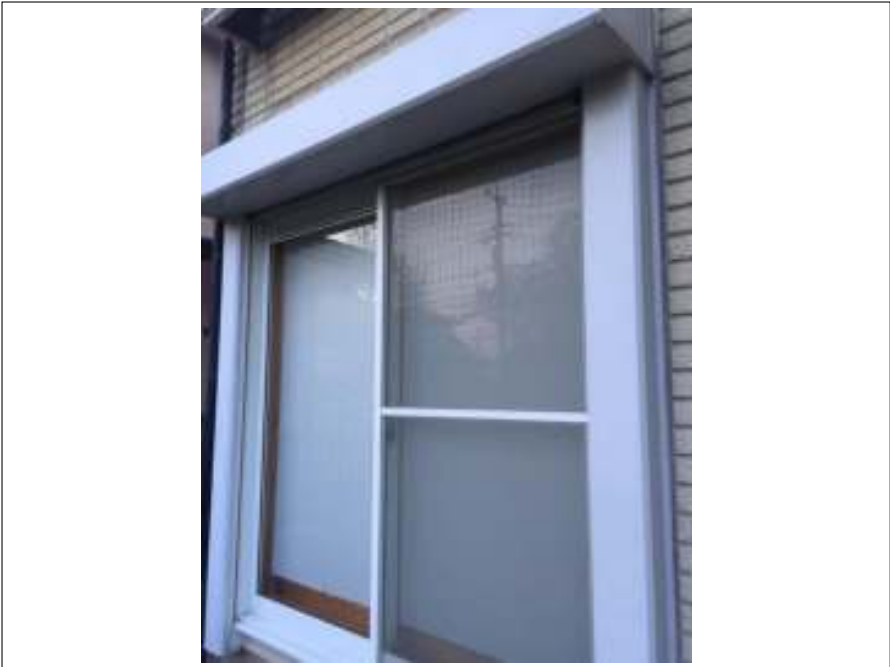
シャッター・シャッターBOX

この部分は鉄、スチール素材になります。劣化するとサビが発生してきますので塗装が必要です。

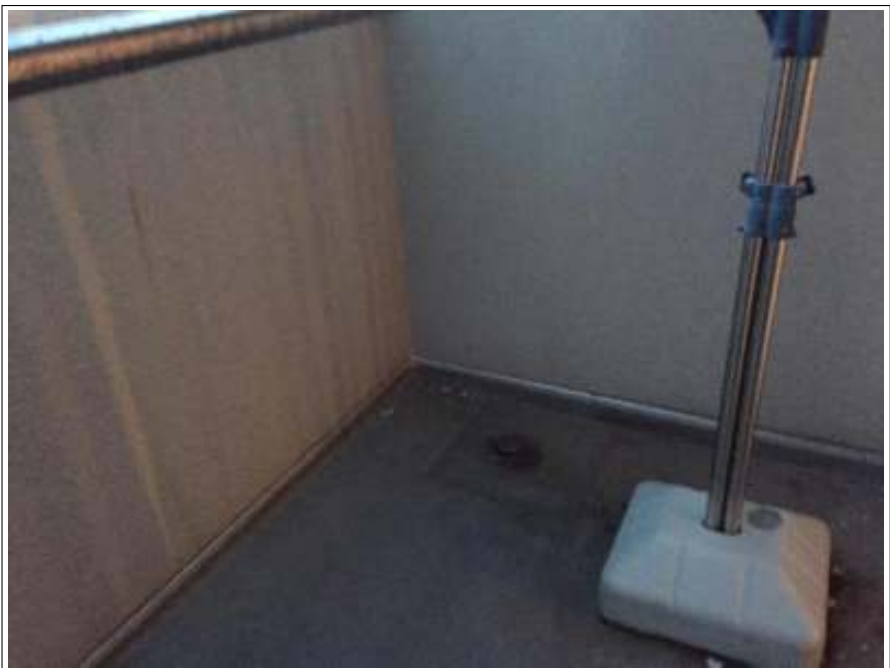
ベランダ

同上

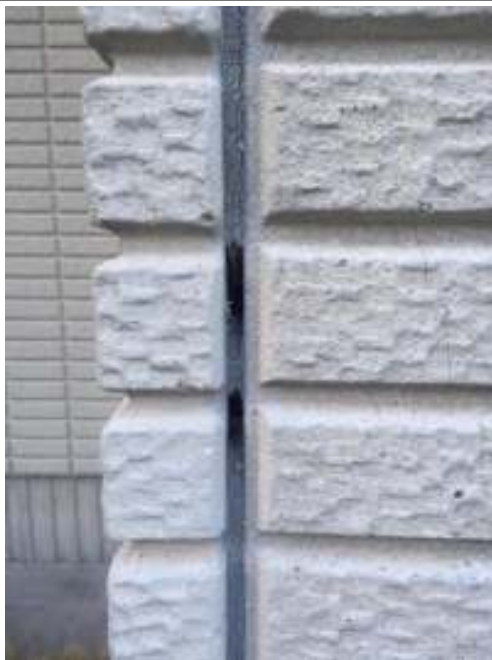
外壁 シーリング劣化部

全体的に見られます。

シーリング打ち替え補修をおこない、塗装をしていきます。

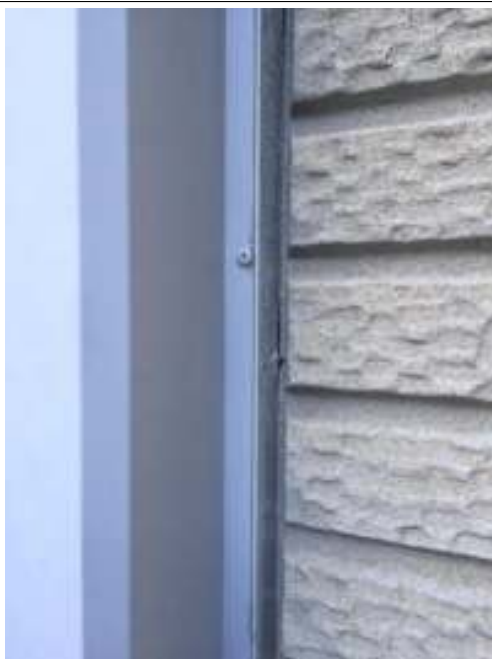
サッシ廻りシーリング劣化部

見落としがちですが、サッシ廻りも劣化している部分がありますので、劣化している部分は打ち増しをおこない塗装をしていきます。

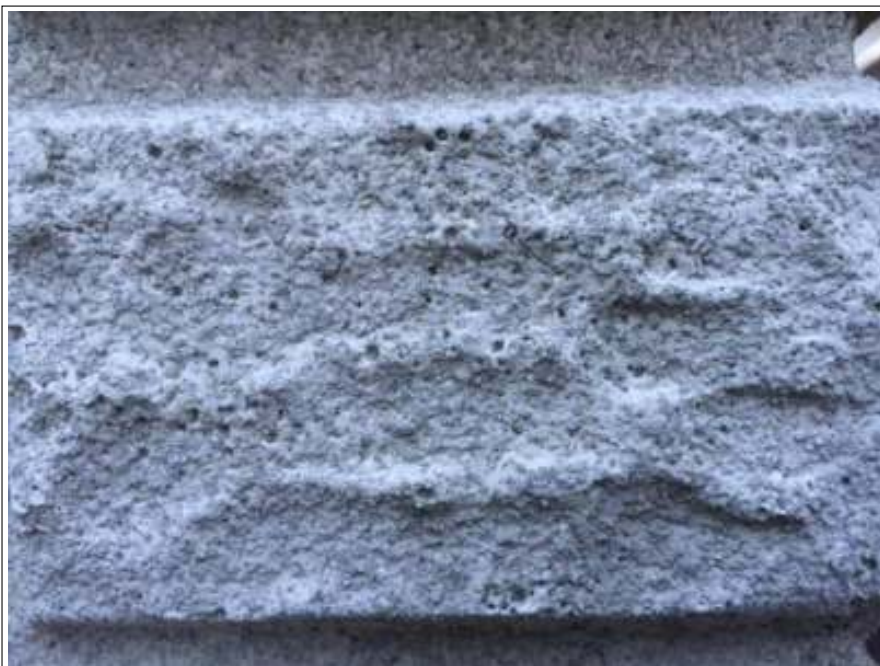
外壁 ピンホール

前回塗装施工時に、空気を巻き込んでしまい、乾燥過程でその空気が抜ける際に出来る穴のことです。

この現象も、防水効果を損なうことになりますので、下地処理下塗りをしっかりおこなう必要があります。

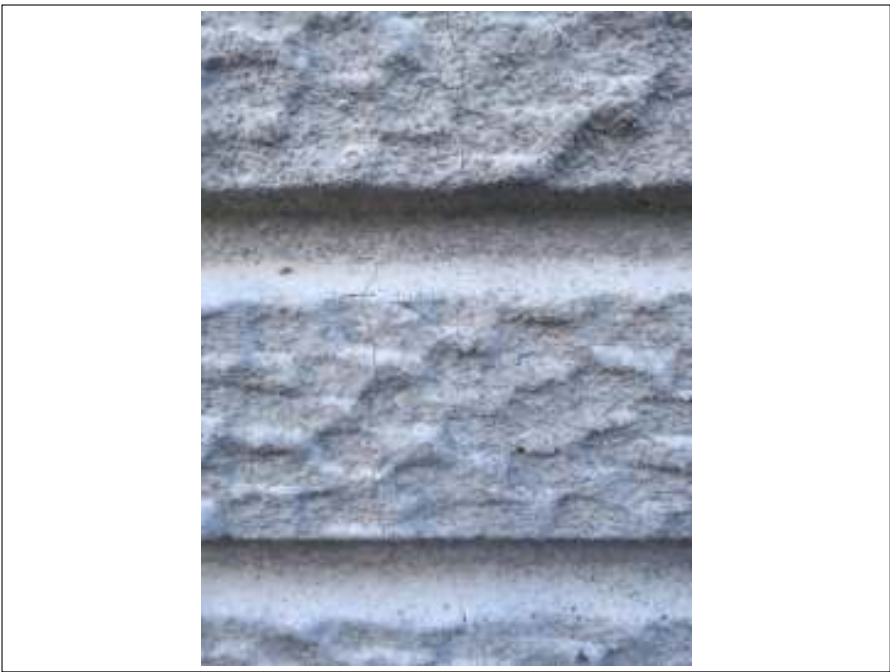
外壁 クラック部

この部分から雨水や湿気、炭酸ガス等が直接侵入し躯体・外壁の痛みや建物の寿命につながりますので、シーリング等で補修をおこない塗装をしていきます。

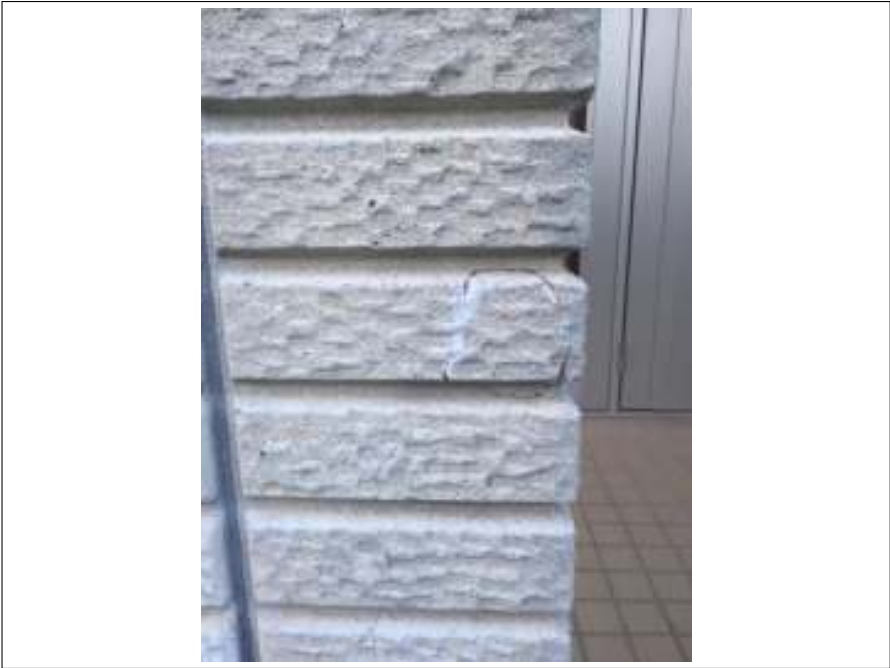
外壁 クラック部

同上

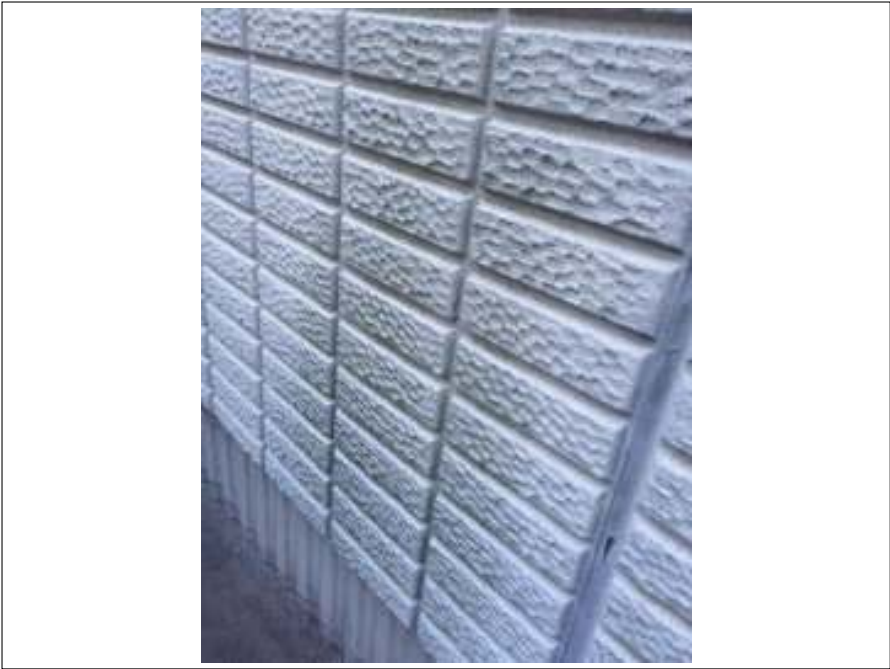
外壁 カビ発生部

カビの発生が見られます。
カビの上にくら良い塗装をして
も、カビの根が残っている以上塗膜
を突き破って表面化してきますの
で、カビの根を抑える必要がありま
す。
