工事写真報告書

工事名 M様

工事箇所 屋根・外壁・その他 塗装工事

工事施工者 ベストホーム株式会社

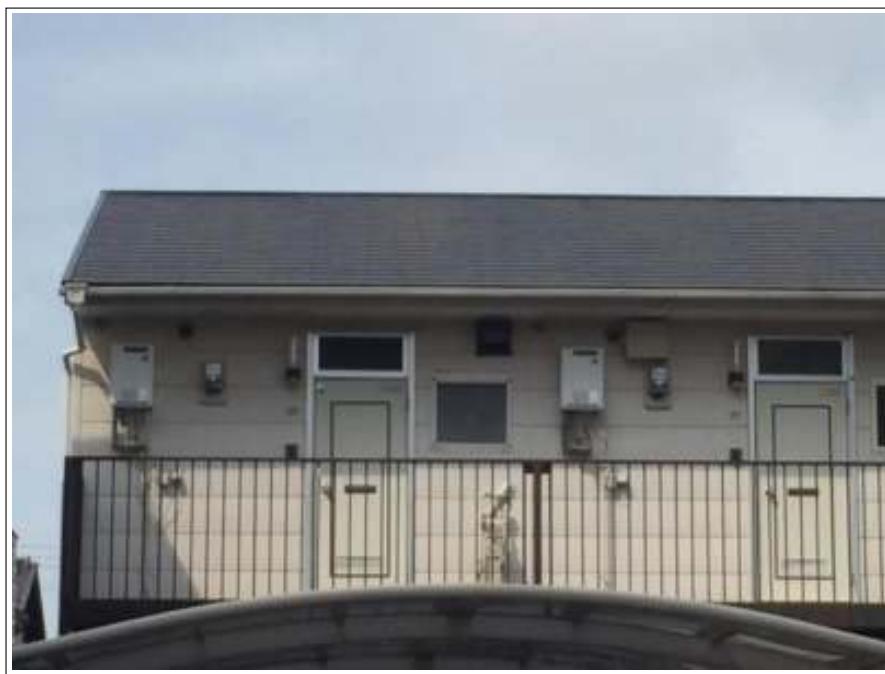
屋根

この素材はセメント: アスベスト(又はハルフ 繊維)が85:15で作られています。

表面の塗装が新築当時はアクリル塗装を焼き付けており、7年ぐらい経過すると表面の防水効果が低下し、だんだん反りや割れが生じてきます。

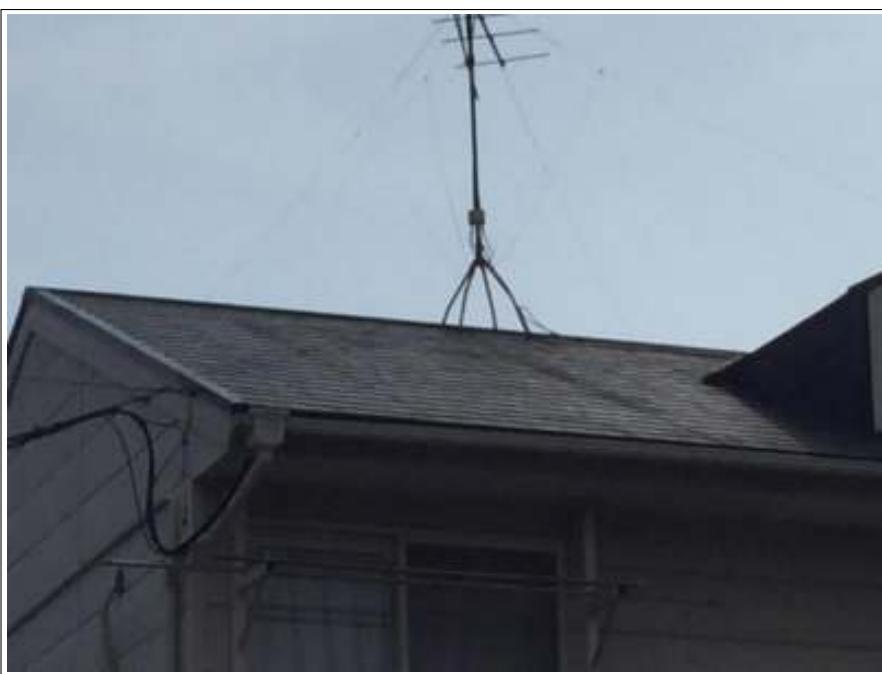
屋根

同上

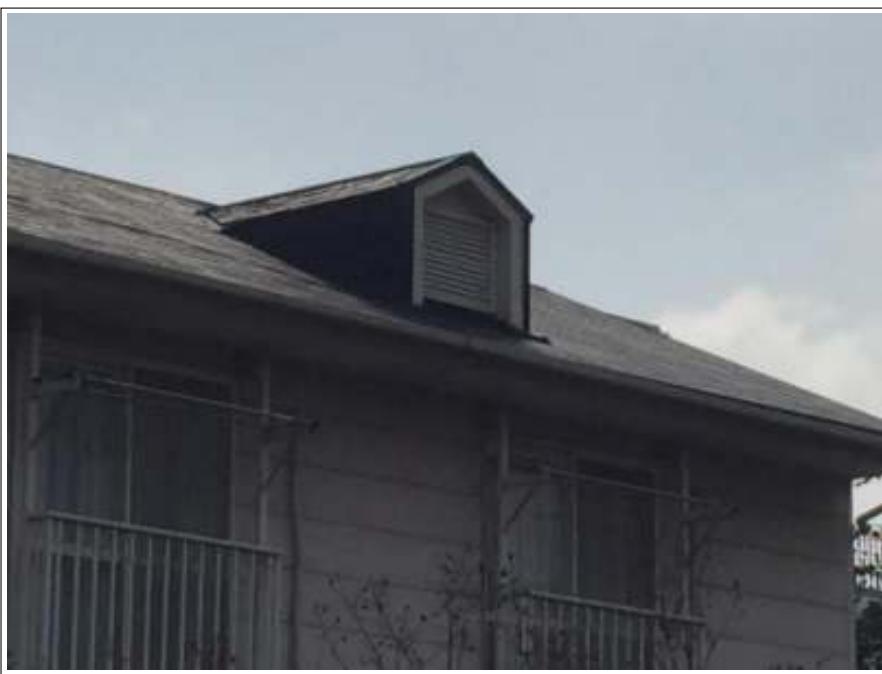
屋根

同上

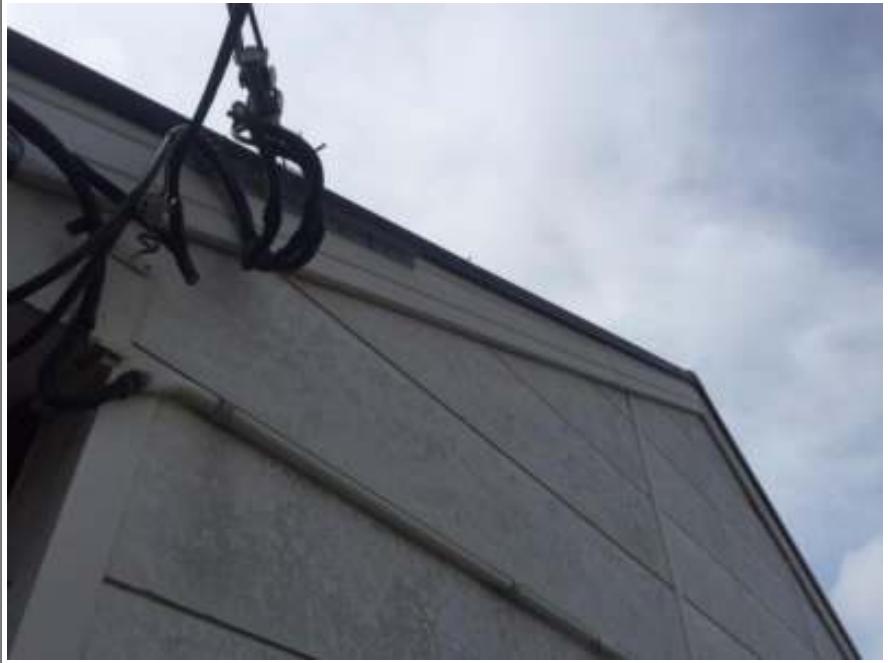
破風板

経年劣化しています。

劣化すると腐食、お住まいの痛みにつながりますので、下塗り・上塗りをおこないます。

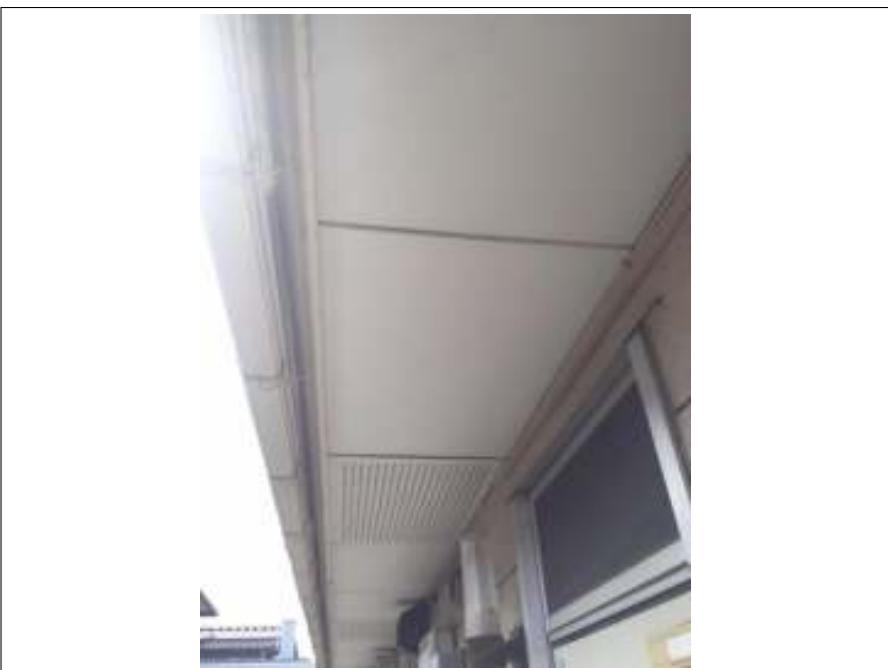
軒天

経年劣化しております。

この部分は通気性の良い軒天専用の塗装をしていきます。

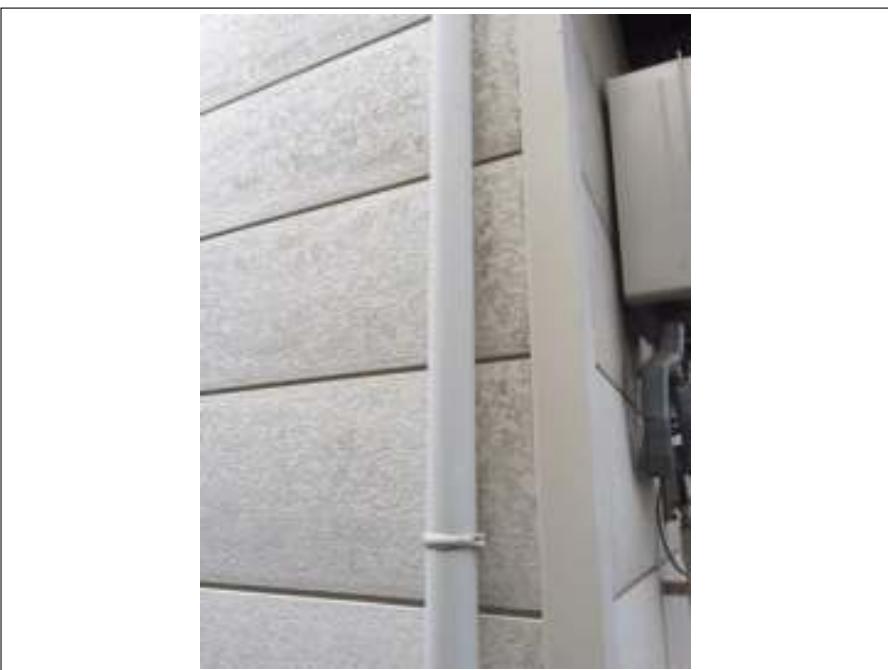
樋

こちらは塩ビ素材になります。

劣化すると割れが生じたりすることがありますので、塩ビ専用の下塗りをおこない塗装をしていきます。

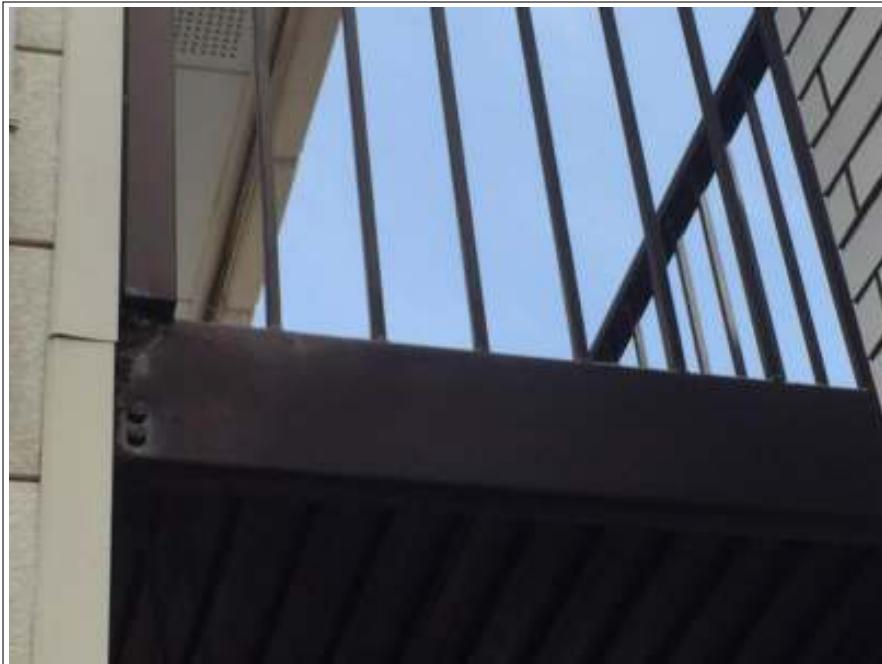
鉄骨部

この部分は鉄、スチール素材になります。劣化するとサビが発生してきますので塗装が必要です。

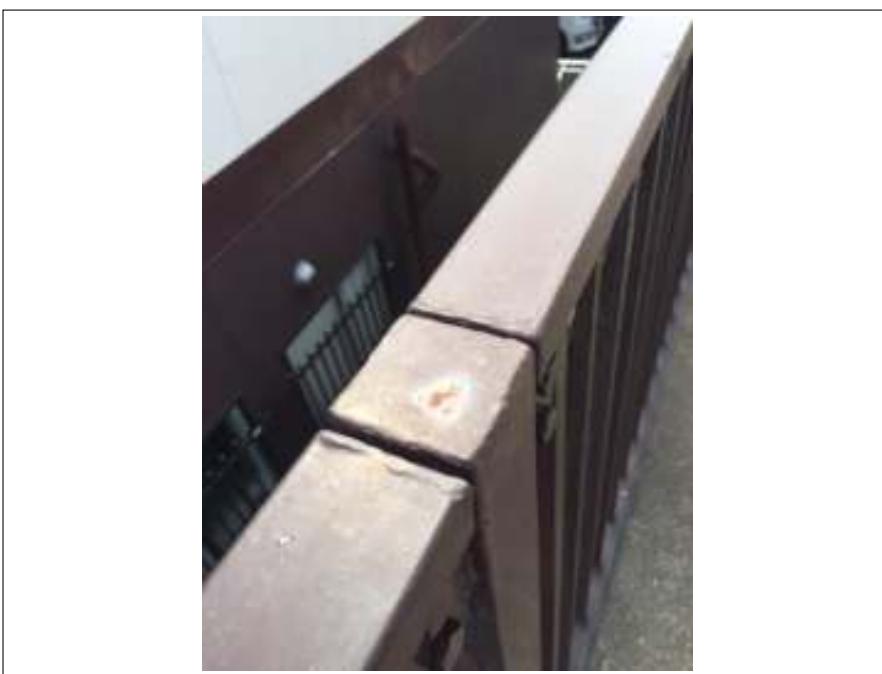
笠木

同上

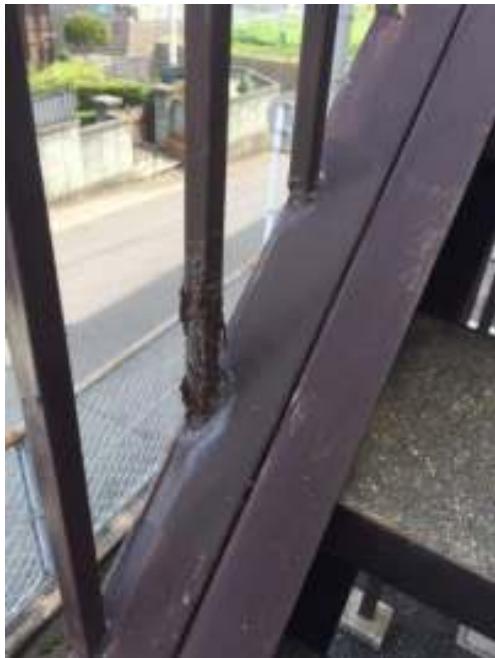
階段

同上

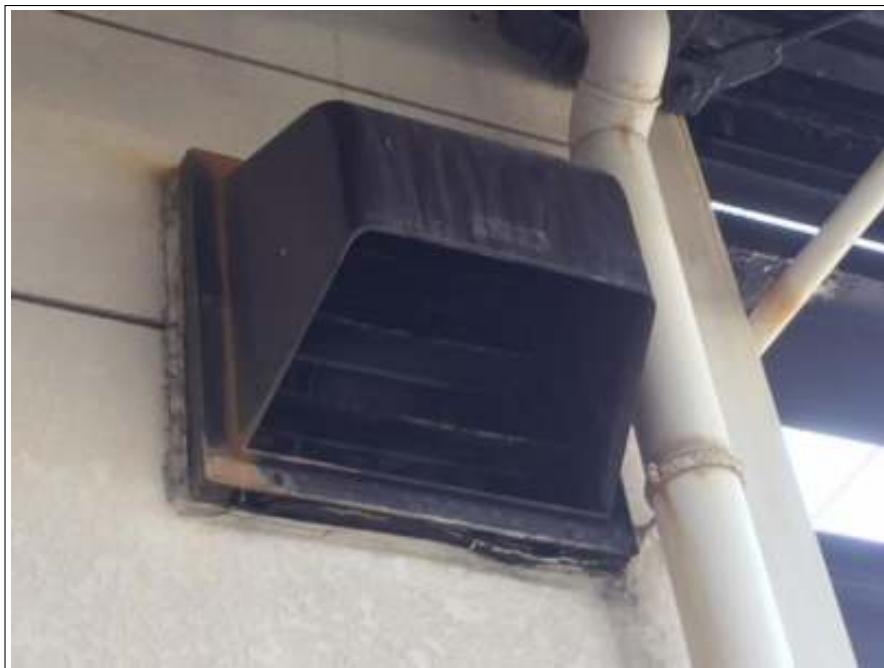
換気フード

同上

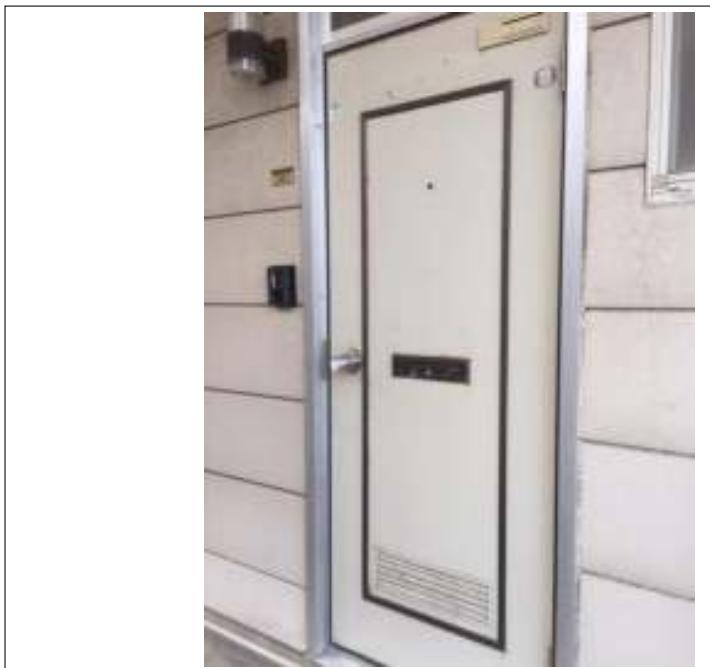
玄関ドア

同上

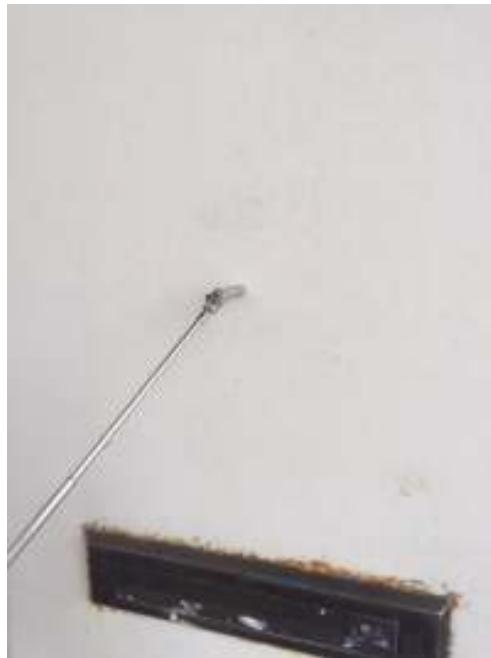
玄関ドア

同上

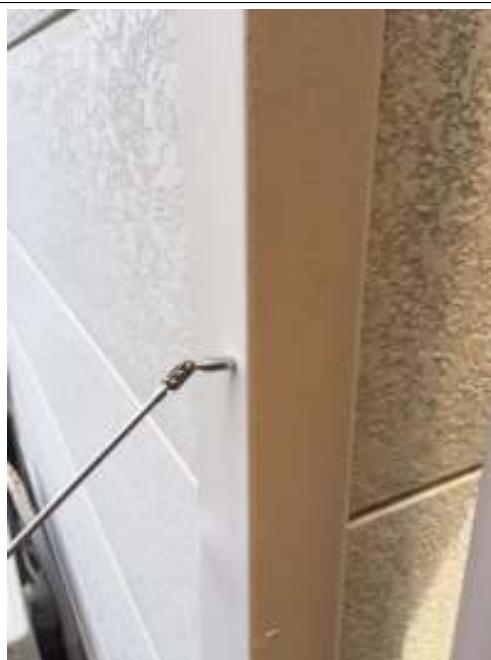
鉄部

同上

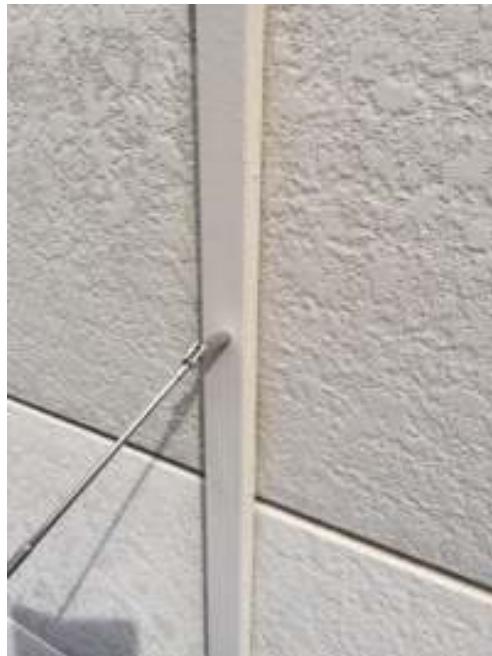
鉄部

同上

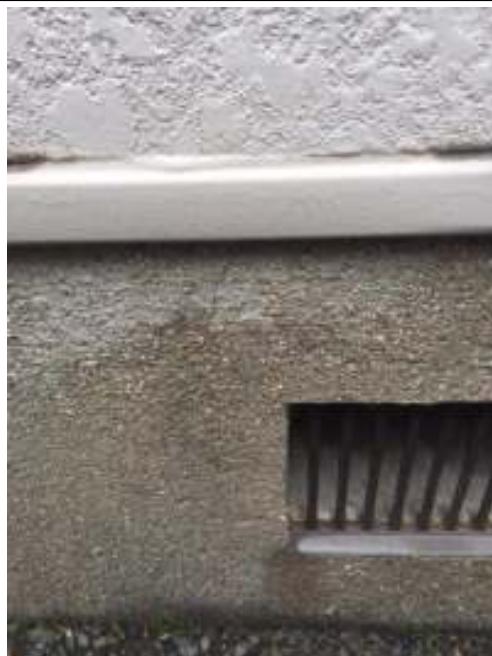
基礎 クラック部

アルカリ性のコンクリートは空気中の二酸化炭素や酸性雨と結合することによって徐々に中性化されます。

中性化されたコンクリートは表面にヒビが入るだけでなく、内部の鉄筋の腐食や膨張につながり構造物の性能低下につながりますので、シーリング等で補修をおこないます。

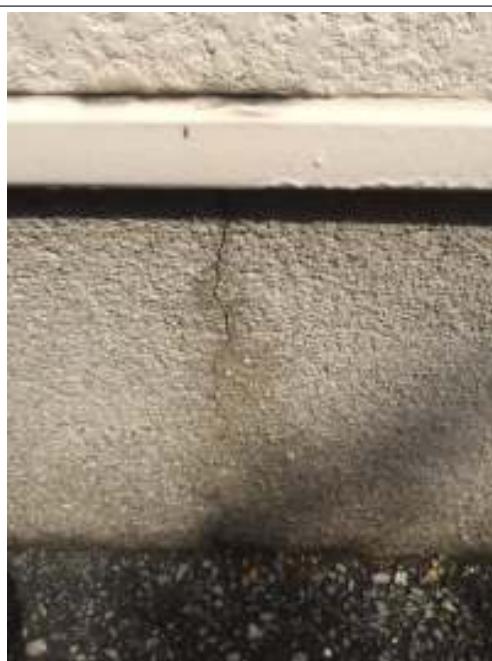
基礎 クラック部

0.3mm以上のキレツは補修が必要です。

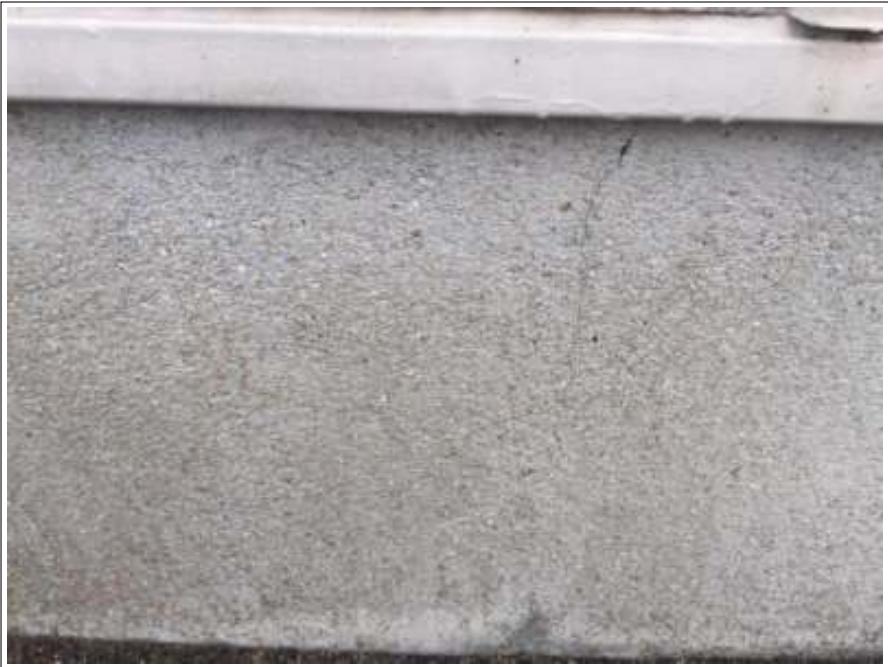
基礎 クラック部

同上

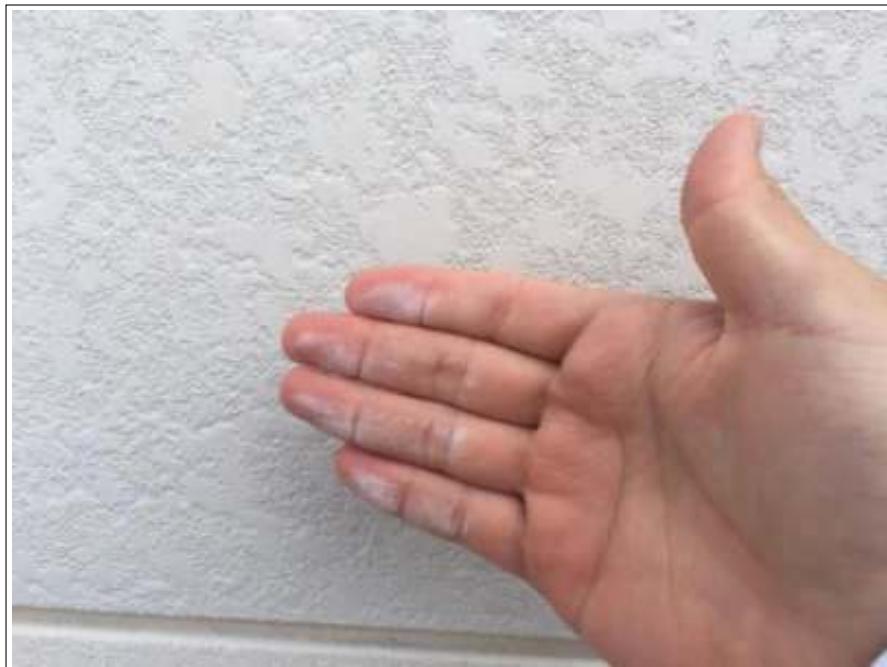
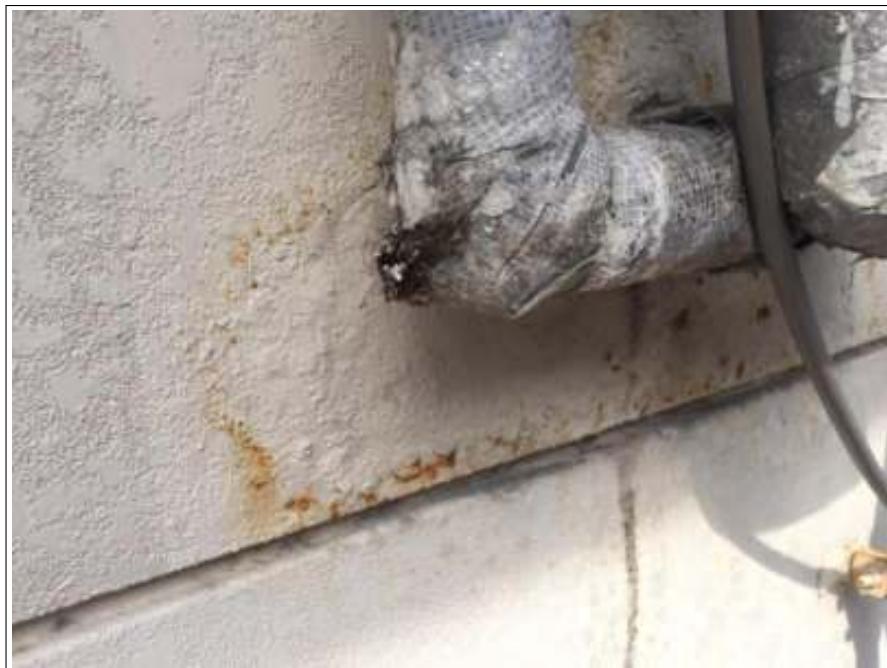
外壁 劣化部

外壁の塗膜表面が劣化しております。

この状態になると表面から水や湿気を吸い込んでしまい、外壁や中の躯体の痛みにつながりますので、早めの塗装をお勧めします。
