工事写真報告書

工事名 Y 様 邸

工事箇所 屋根・外壁・その他 塗装工事一式

工事施工者 ベストホーム株式会社

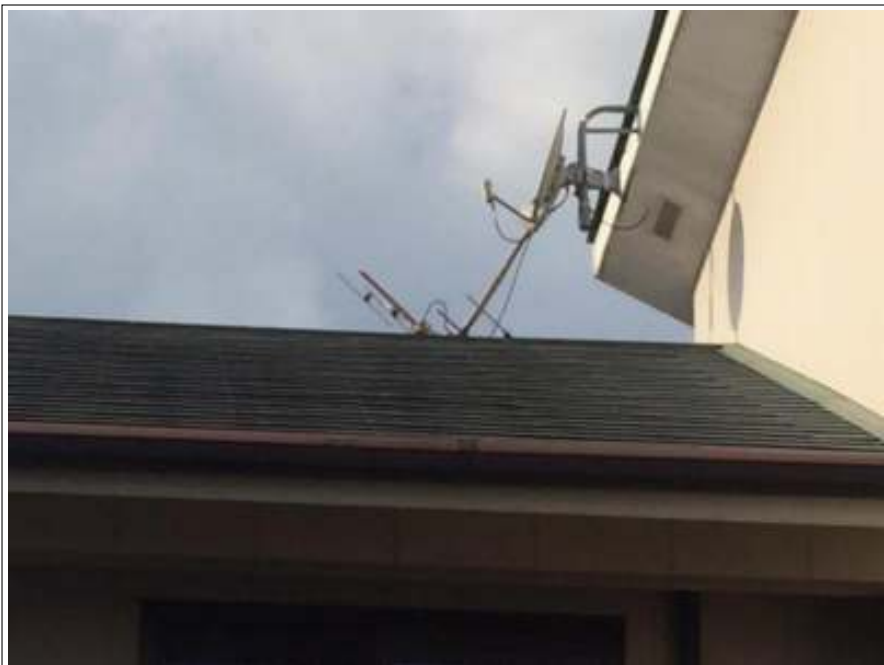
屋根

セメント:アスベスト(又はアルプ[®]繊維)が85:15で作られています。

7年ぐらい経過すると表面の防水効果が低下し、割れや反りがひどくなり葺き替えとなるとアスベストが入っている場合、処分費がかなりかかりますので早めの塗装と維持をお勧めをします。

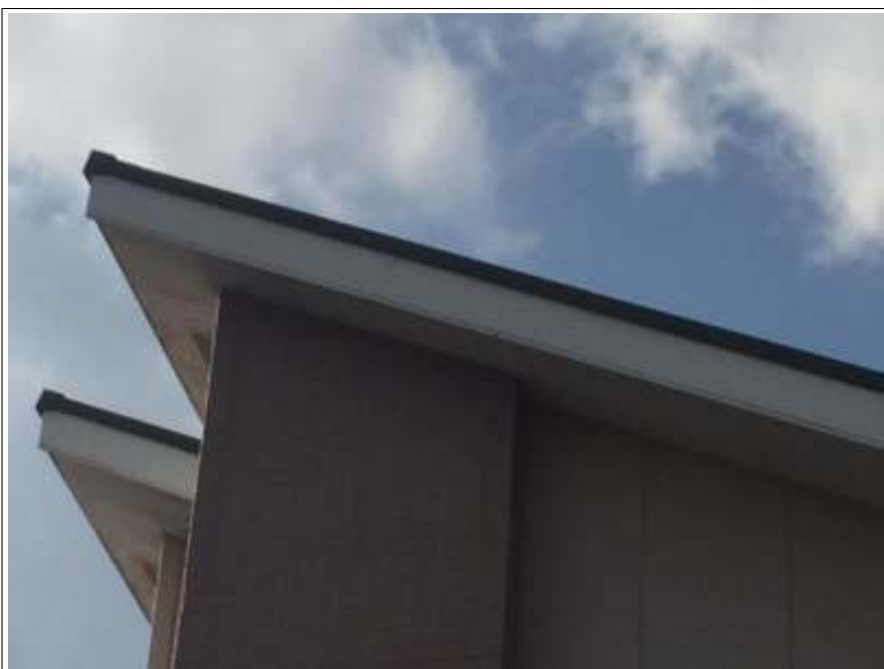
破風板

経年劣化しています。

劣化すると腐食、お住まいの痛みにつながりますので、下塗り・上塗りをおこないます。

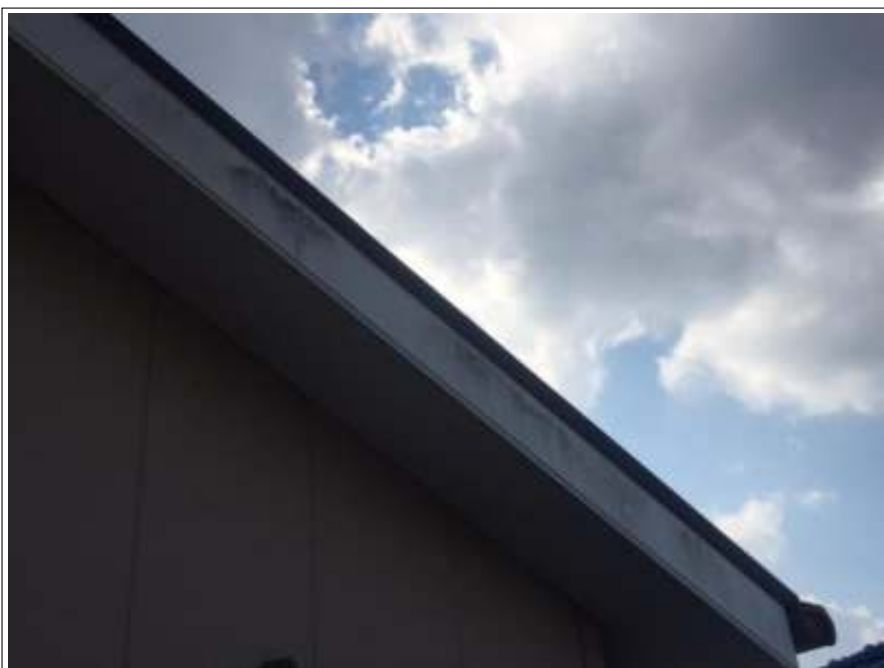
破風板

同上

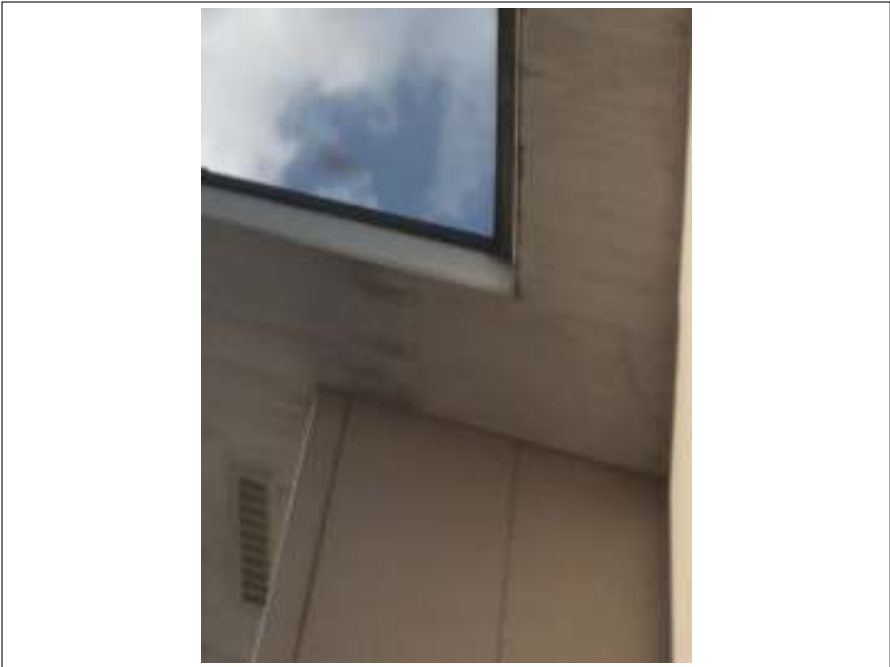
軒天

経年劣化しております。

この部分は通気性の良い軒天専用の
塗装をしていきます。

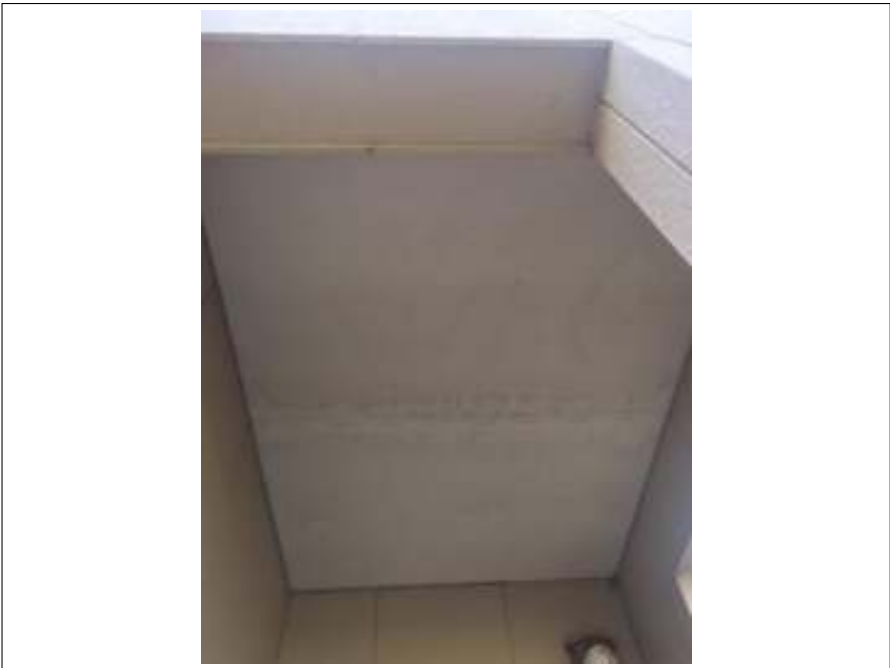
軒天

現状、シミのようなものが見られま
す。

ベランダ床の防水の劣化、もしくは
ドレンの詰まりの可能性がありま
す。

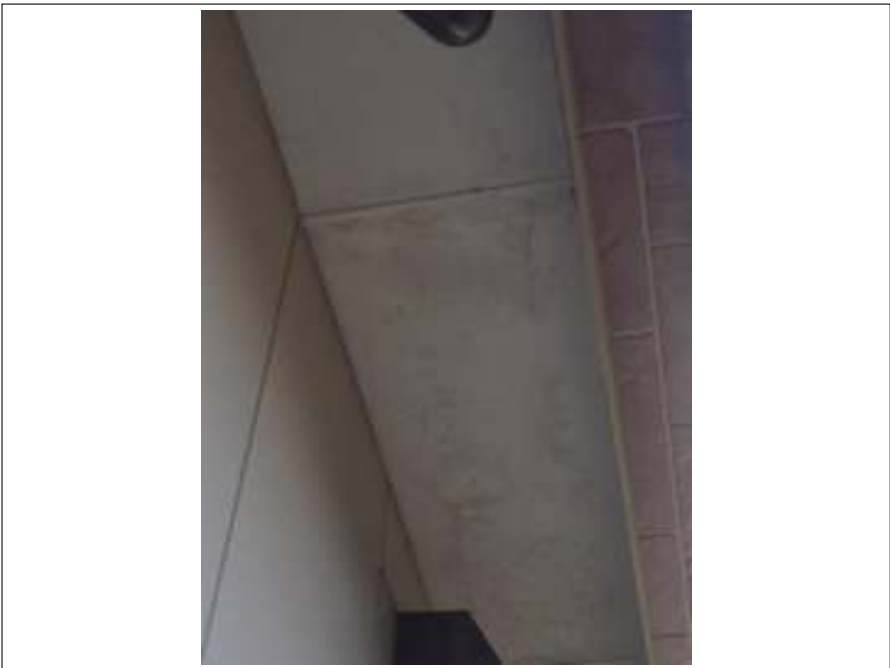
軒天

同上

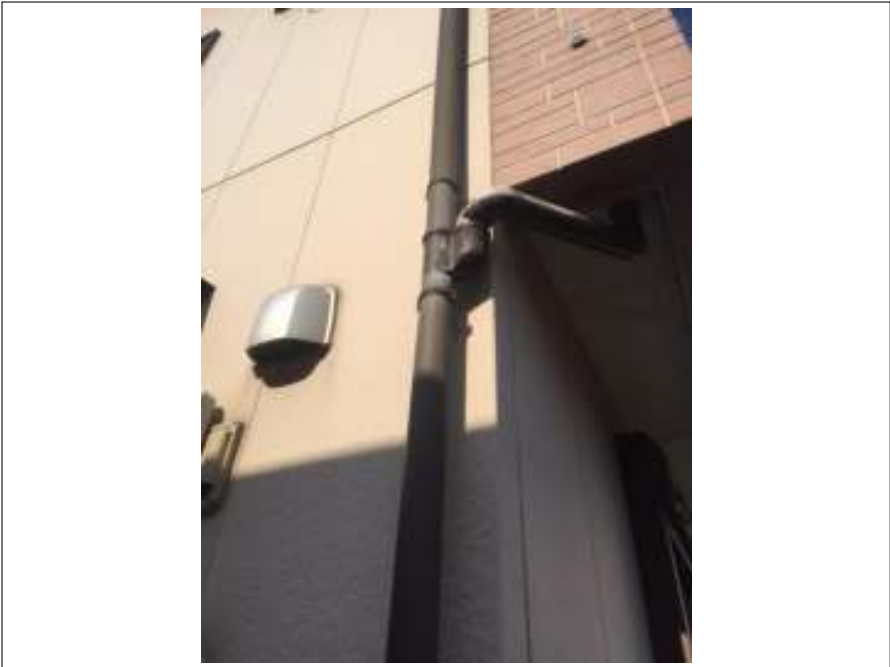
樋

こちらは塩ビ素材になります。
劣化すると割れが生じたりすることがありますので、塩ビ専用の下塗りをおこない塗装をしていきます。

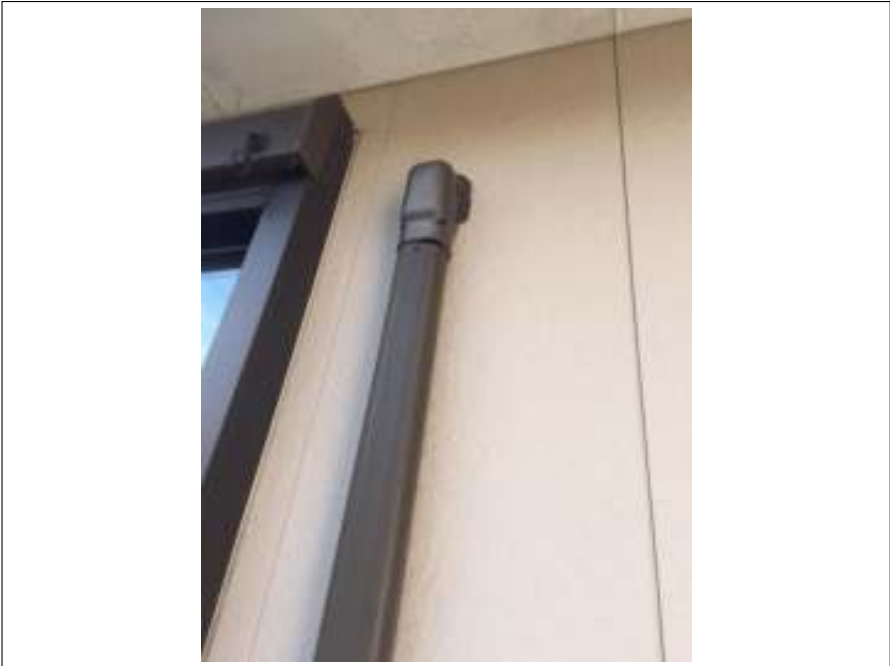
ダクトカバー

同上

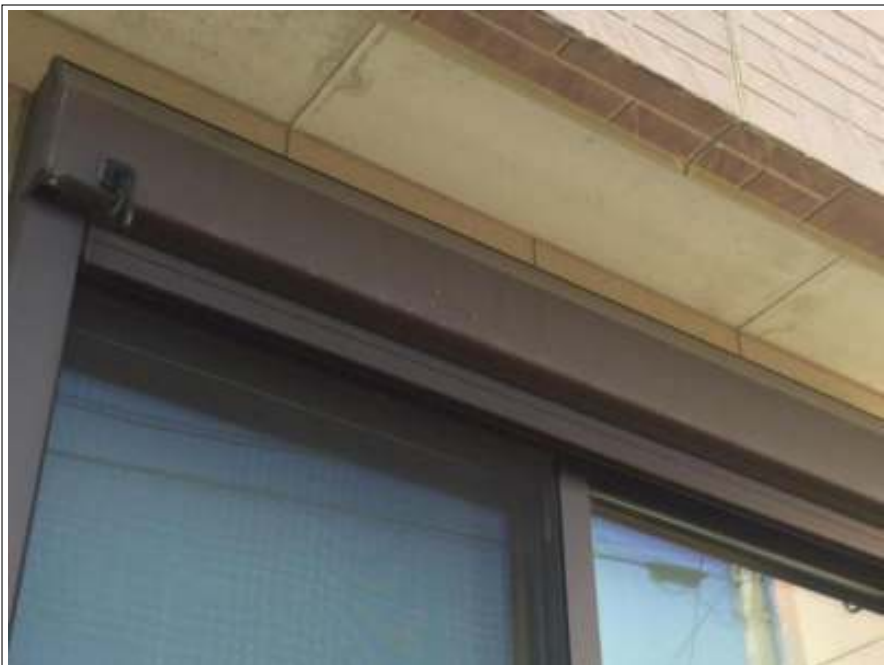
シャッター・シャッターBOX

この部分は鉄、スチール素材になります。劣化するとサビが発生してきますので塗装が必要です。

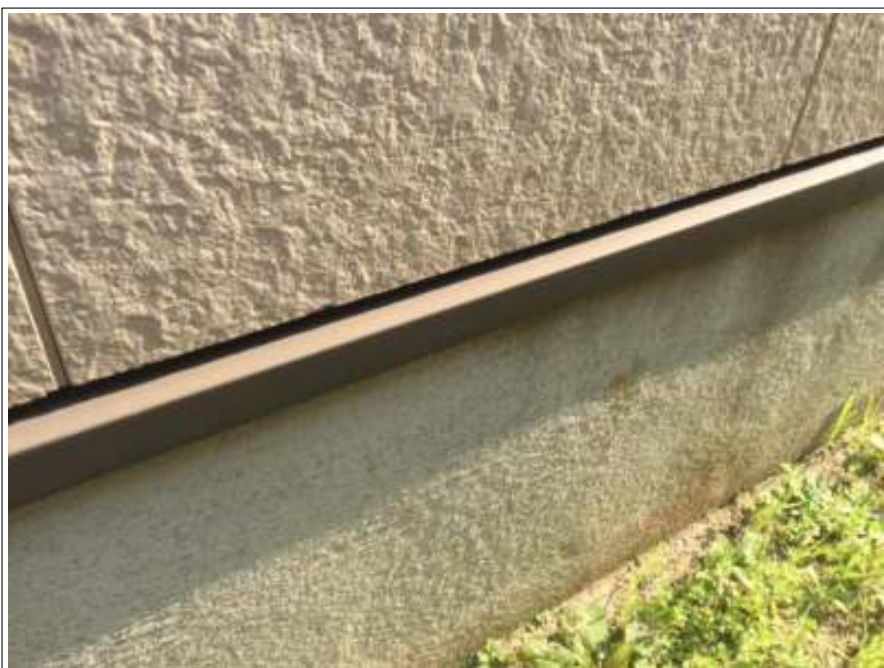
土台水切り

同上

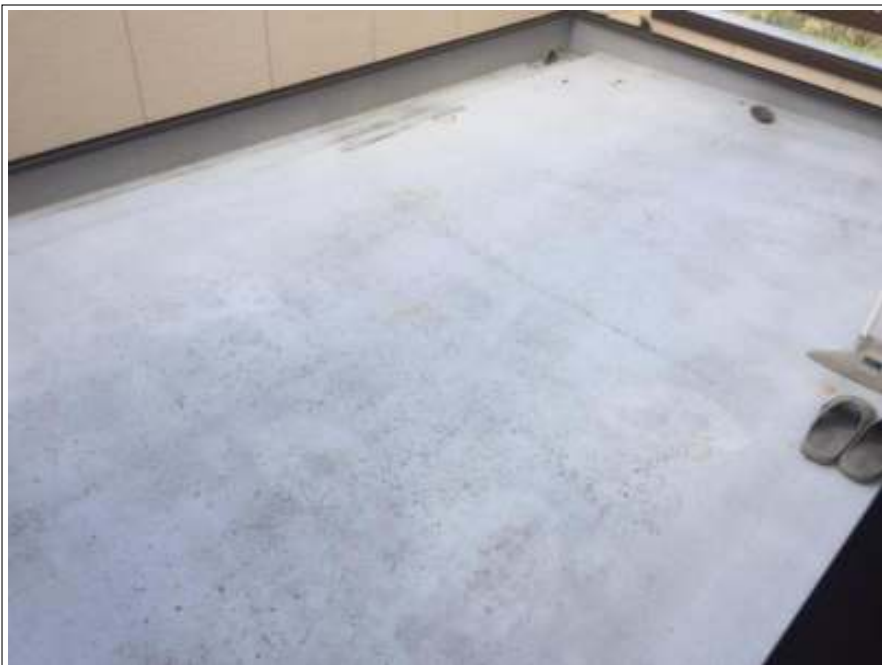
ベランダ

経年劣化しています。

劣化が進むと雨漏れの原因にもなりますので、雨漏れする前の保護塗装をお勧め致します。

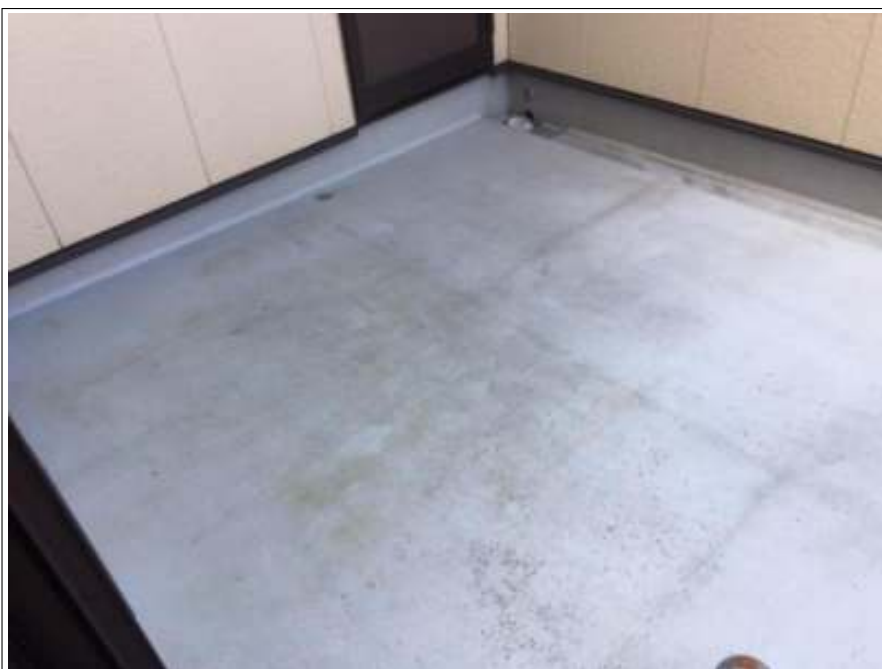
ベランダ

同上

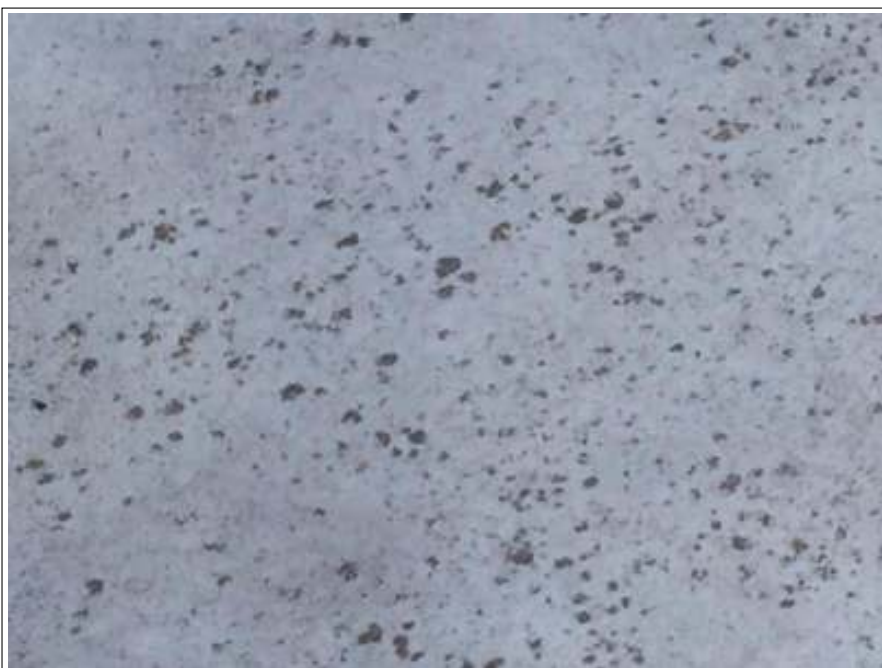
ベランダ

同上

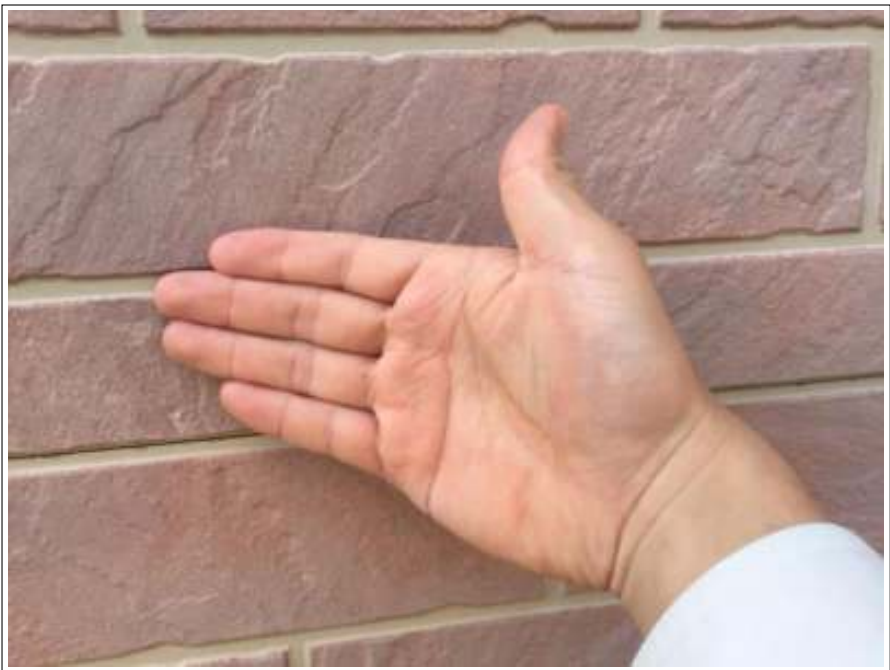
チョーキング現象

紫外線などにより塗膜の表面が劣化し、チョークの粉状のような状態になっています。

この状態になると表面から水や湿気を吸い込んでしまい、外壁や中の躯体の痛みにつながりますので、早めの塗装をお勧めします。

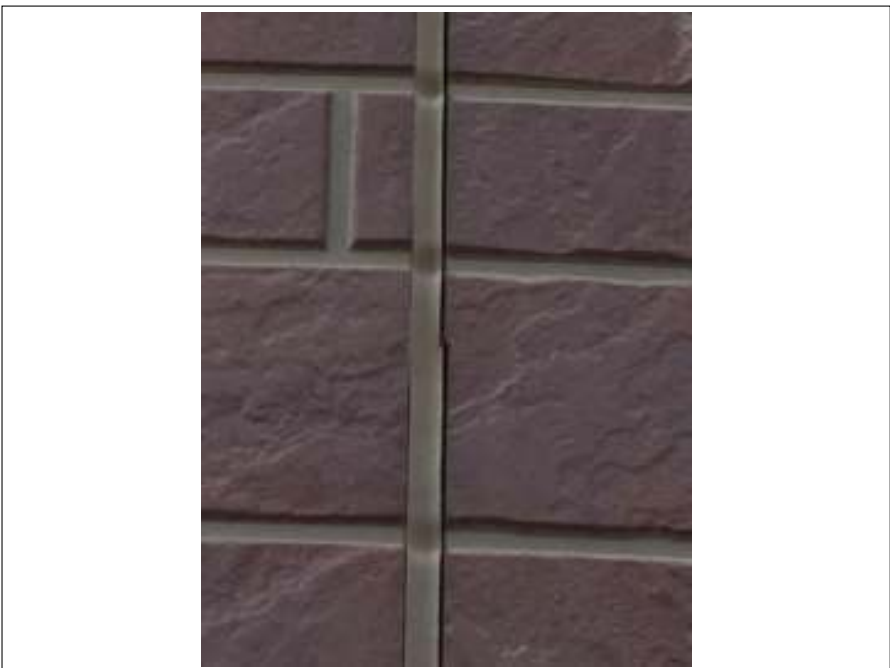
ボードシーリング部

同上

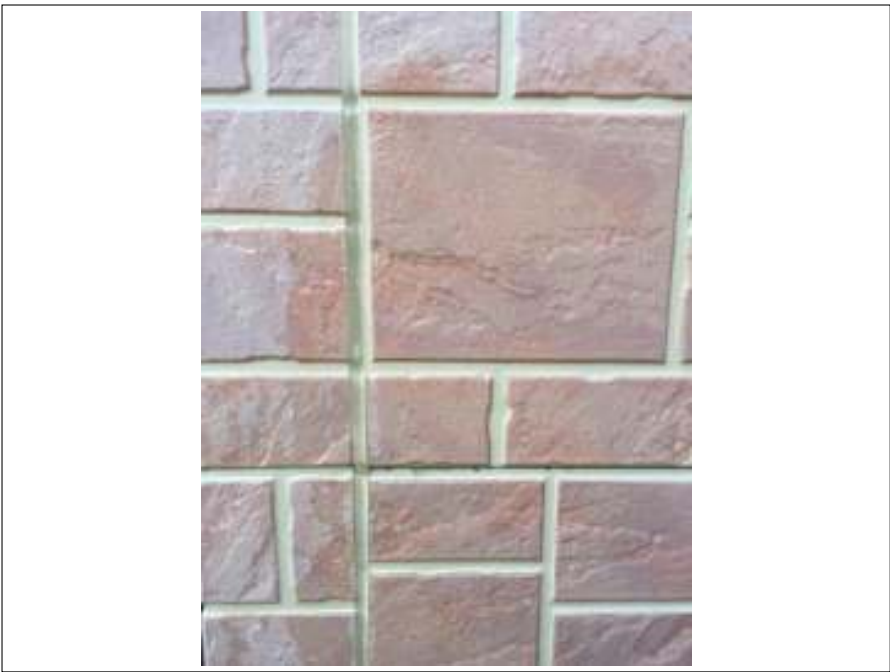
意匠性 外壁部

濃い部分のような仕上りになります。

劣化の差がでる可能性もあります。

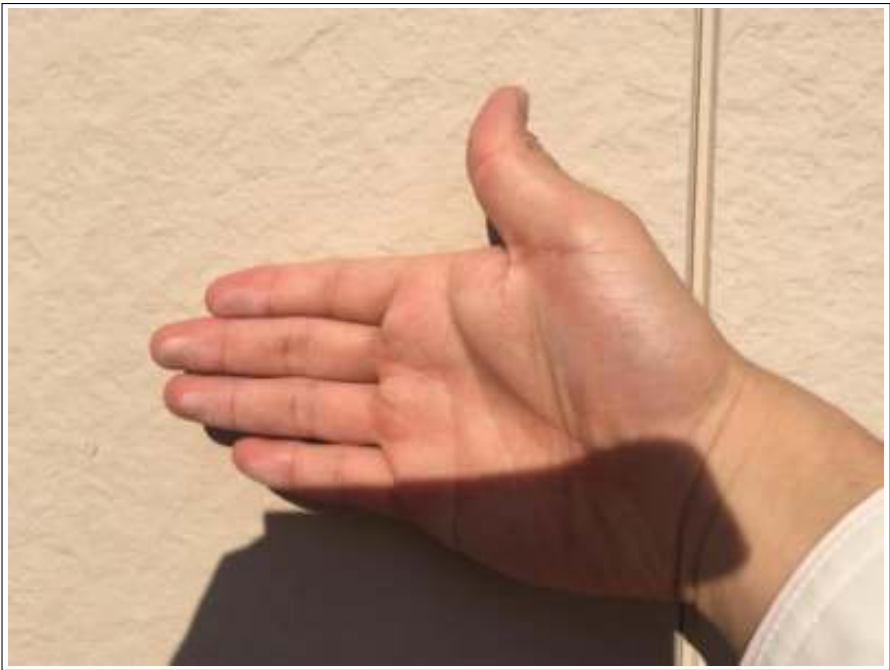
チョーキング現象

紫外線などにより塗膜の表面が劣化し、チョークの粉状のような状態になっています。

この状態になると表面から水や湿気を吸い込んでしまい、外壁や中の躯体の痛みにつながりますので、早めの塗装をお勧めします。

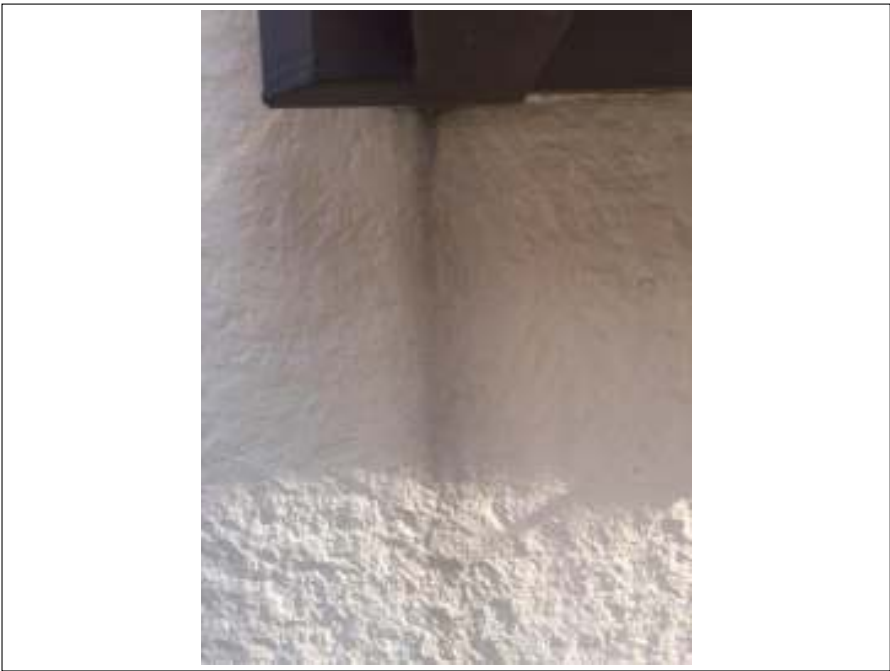
外壁 雨染み

この部分は塗装後もなる可能性があります。

この部分が気になる場合は、低汚染塗料など汚れが付きにくい塗料の御検討をお勧め致します。

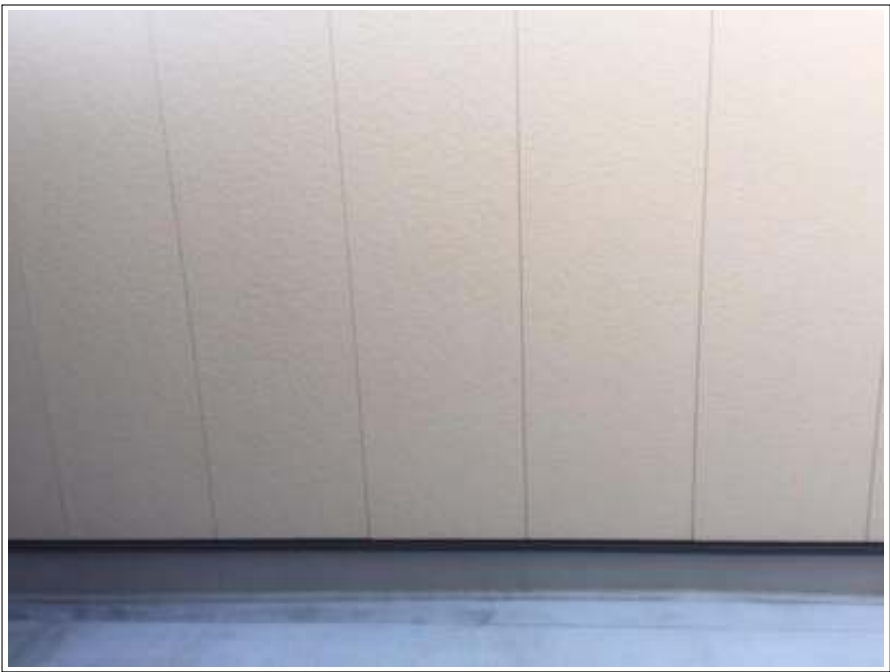
外壁 カビ発生部

通常カビの発生が多い部分と聞いています。

カビはいくら高圧洗浄をしても、カビの根が残っており時間が経つとカビの発生してきますので、この部分は防カビ下塗を含む4工程をおこないます。

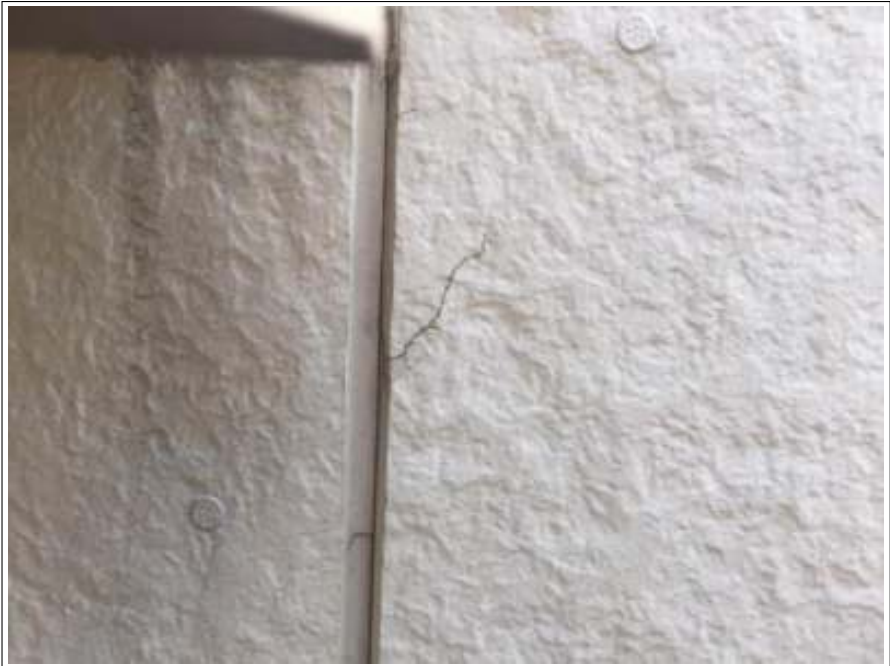
外壁 クラック部

この部分から雨水や湿気、炭酸ガス等が直接侵入し躯体・外壁の痛みや建物の寿命につながりますので、シーリング等で補修ををおこない塗装をしていきます。

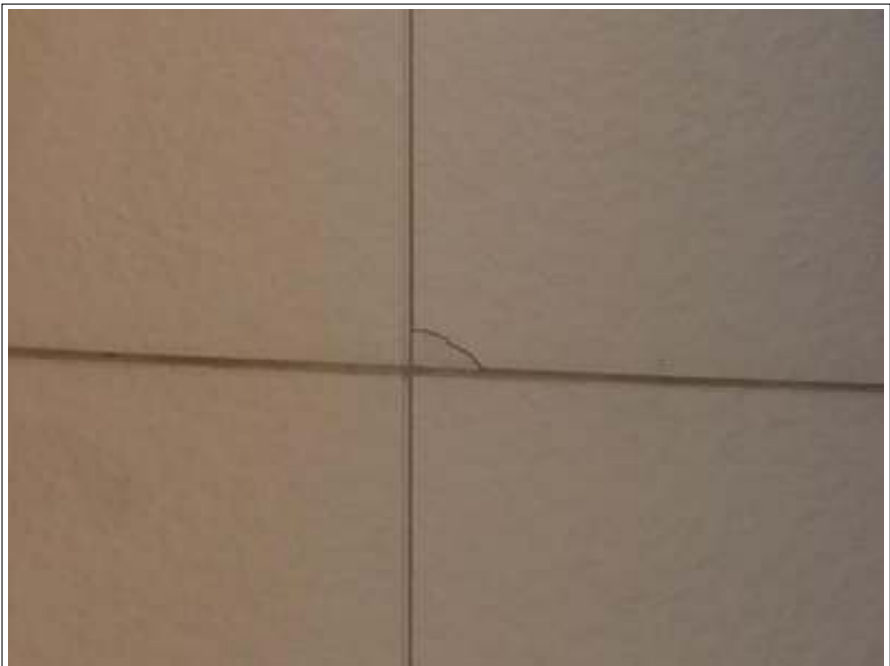
外壁 クラック部

同上

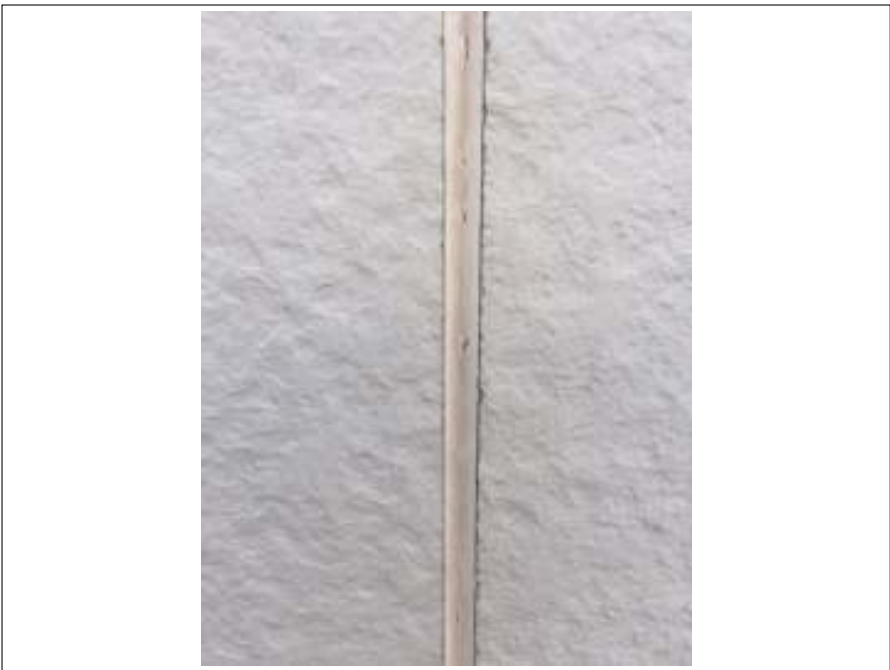
シーリング劣化部

全体的に見られます。

劣化部は、シーリング補修後の塗装をしていきます。

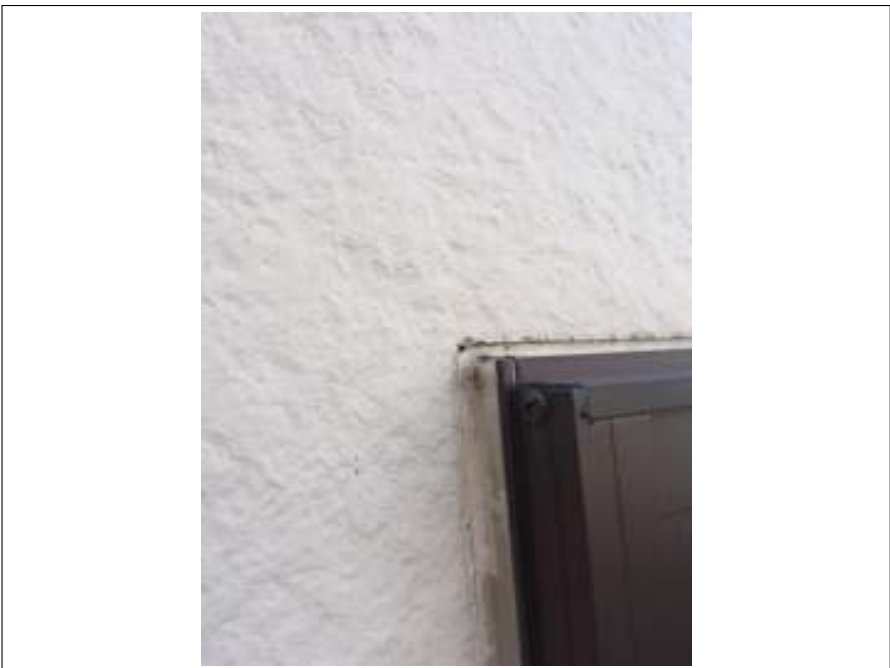
サッシ廻り シーリング劣化部

見落としがちですが、サッシ廻りも劣化している部分がありますので、劣化している部分は打ち増しをおこない塗装をしていきます。

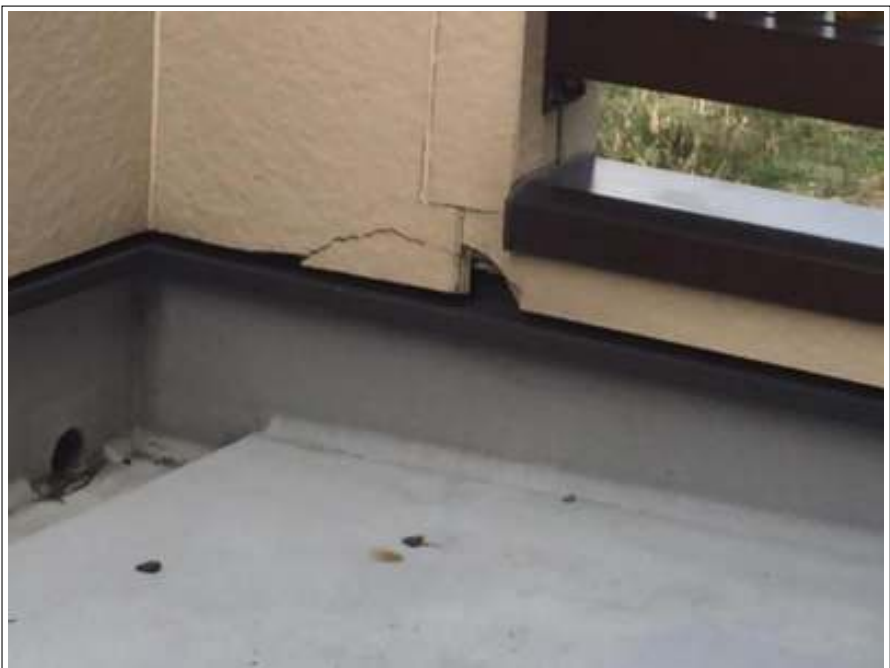
外壁 破損部

外壁の割れが見られます。

この部分はシーリング等で外壁の補修や接着等をおこない塗装をしていきます。

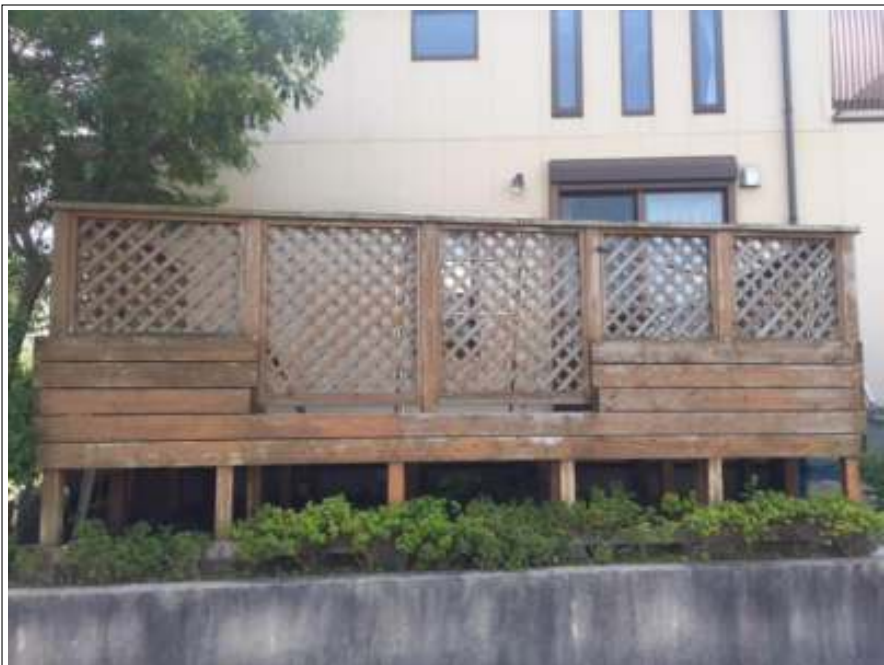
ウッドデッキ

経年劣化しています。劣化が進むと腐食や害虫の被害に繋がってきます。

前回塗膜の塗装をしていますので、今回の塗装も塗膜塗装になります。

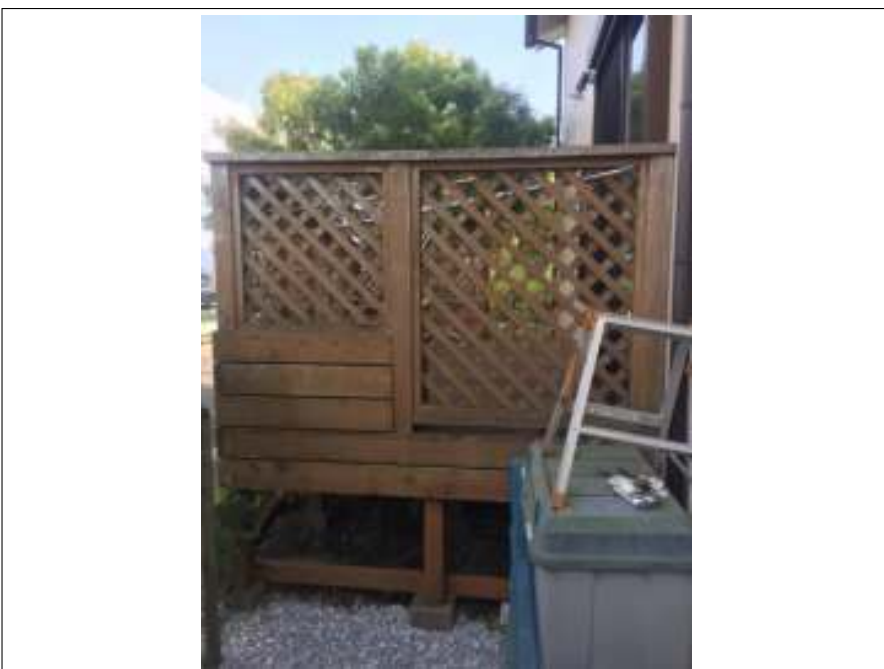
ウッドデッキ

同上

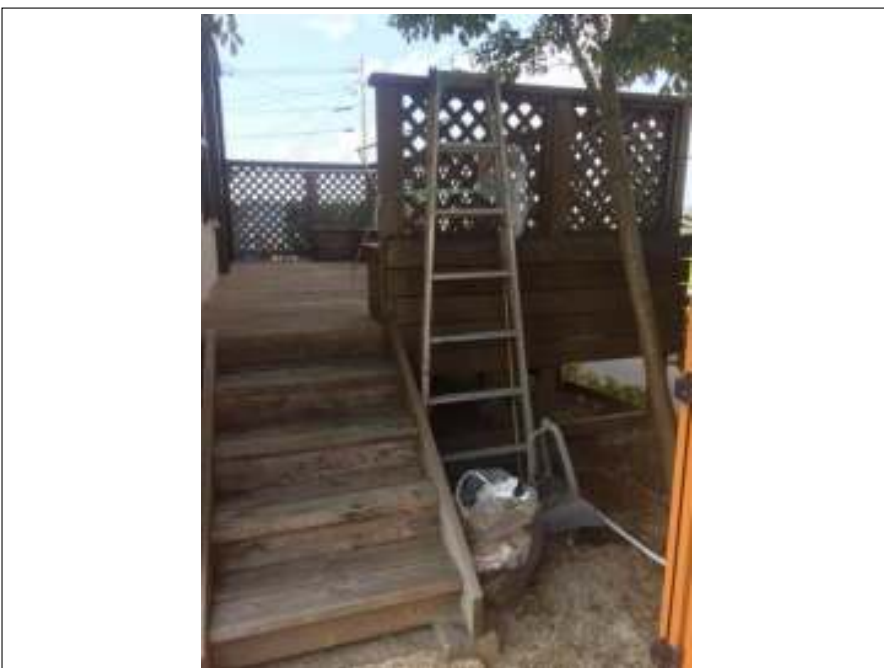
ウッドデッキ

同上

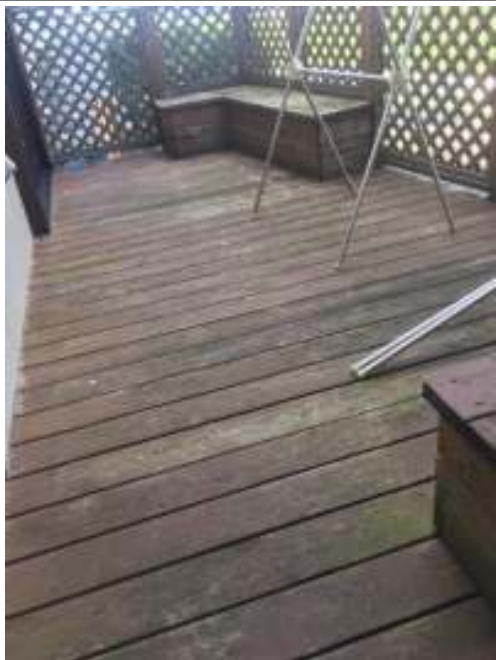
ウッドデッキ

同上

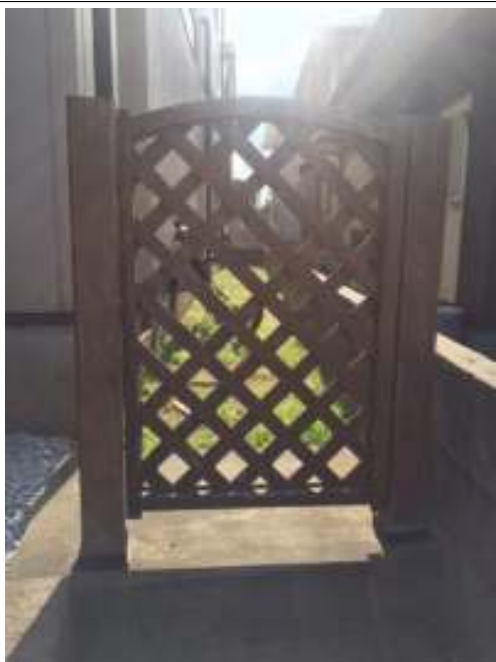
木部

同上
