## 工事写真報告書

工事名 K様邸

工事箇所 屋根・外壁・その他 塗装工事一式

工事施工者 ベストホーム株式会社

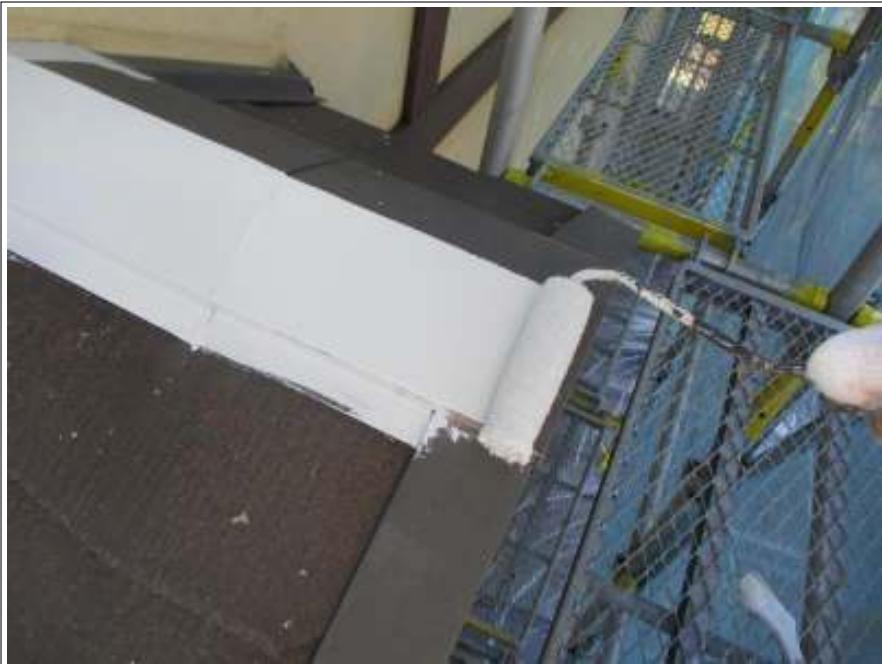
屋根板金部 サビ止め塗布

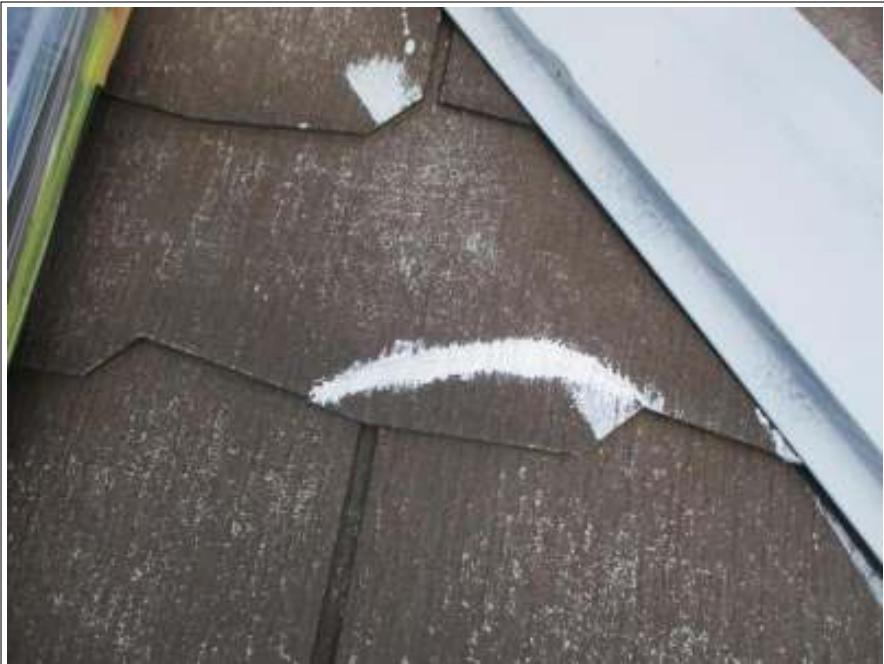
屋根 クラック補修

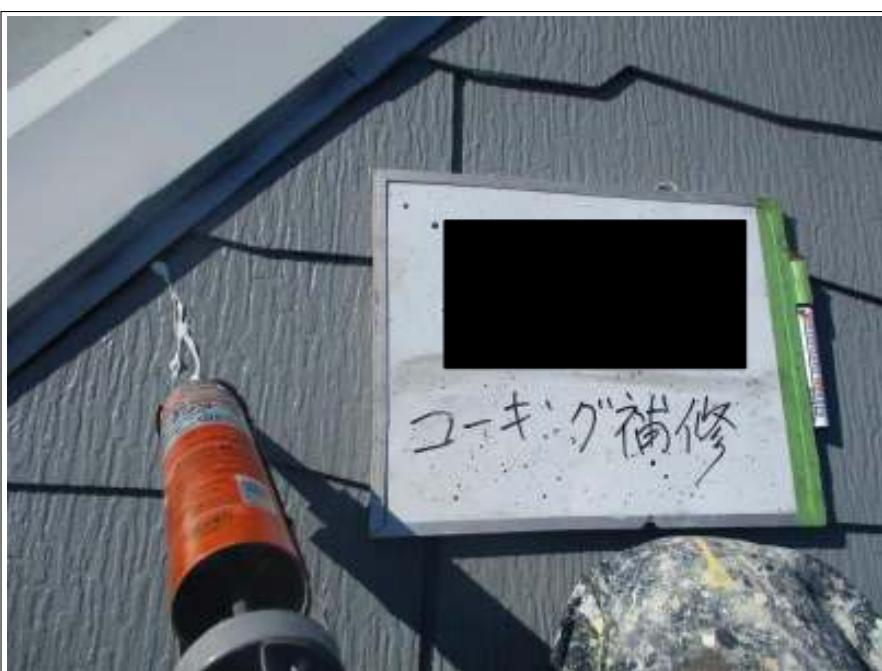
屋根 シーリング補修

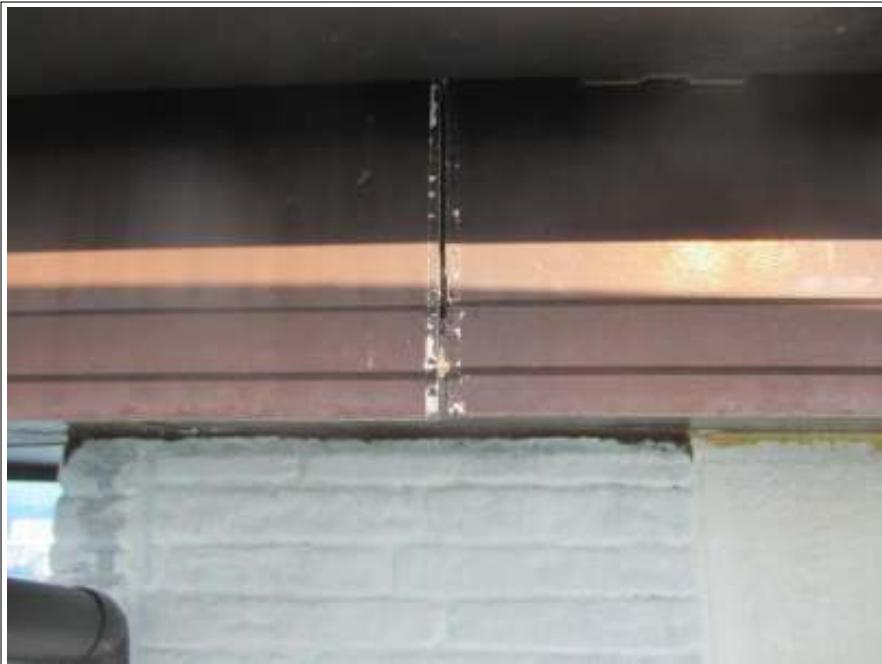
シーリング補修前

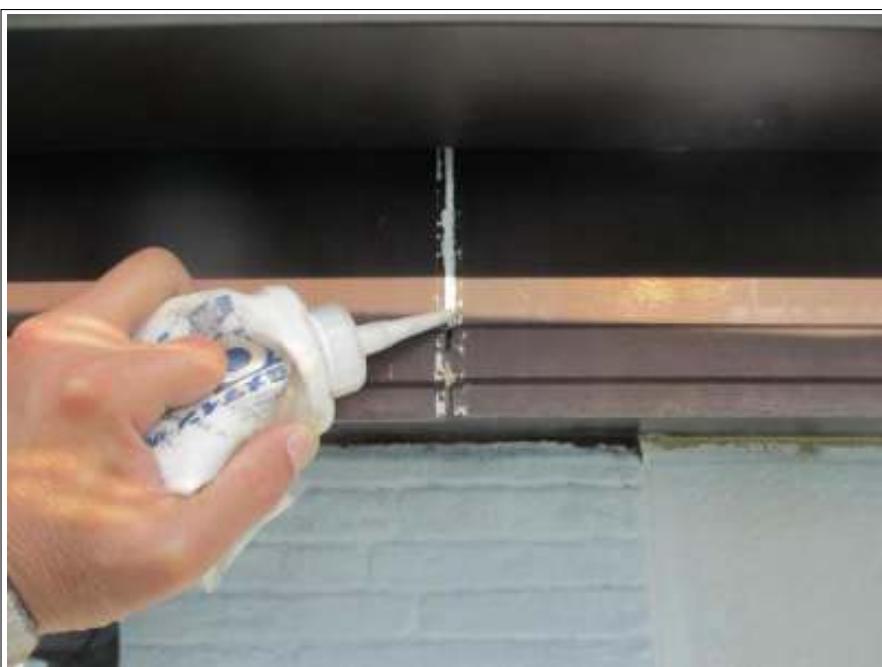
シーリング補修中

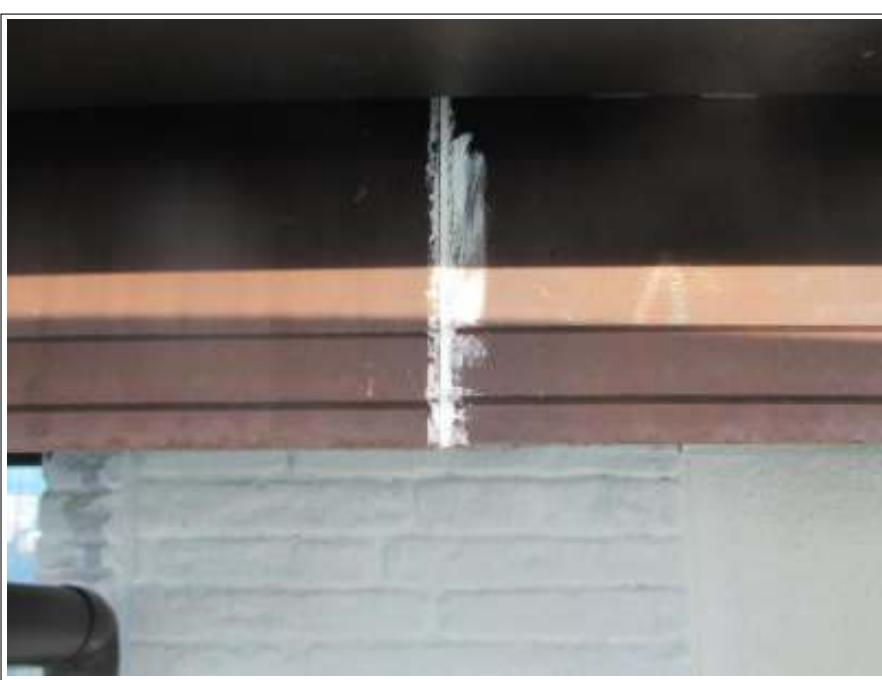
シーリング補修後

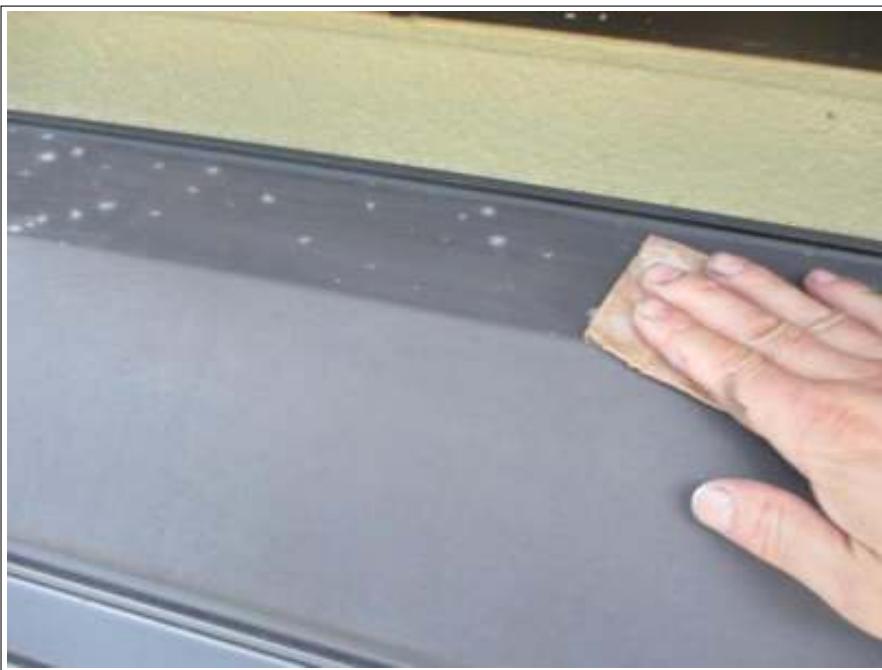
シャッター ケレン処理施工中
