工事写真報告書

工事名 K様邸

工事箇所 屋根・外壁・その他 塗装工事

工事施工者 ベストホーム株式会社

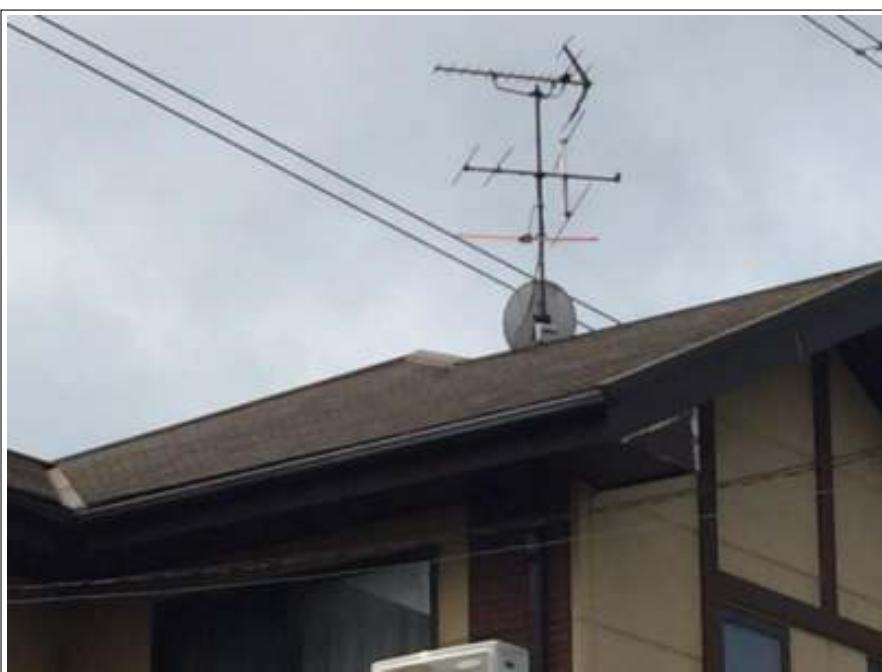
屋根

この素材はセメント: アスベスト(又はハルフ 繊維)が85:15で作られています。

表面の塗装が新築当時はアクリル塗装を焼き付けており、7年ぐらい経過すると表面の防水効果が低下し、だんだん反りや割れが生じてきます。

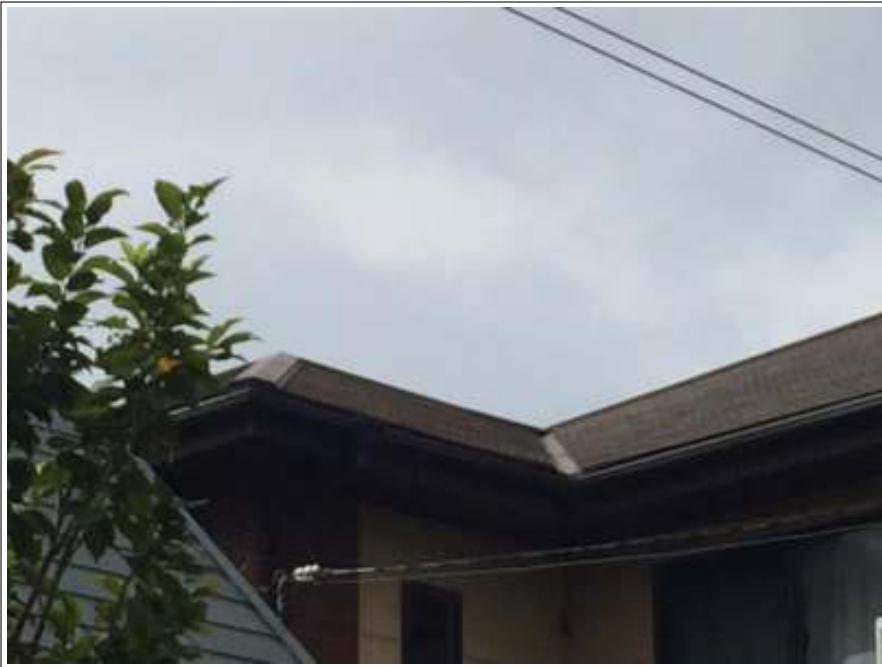
屋根

劣化し割れや反りがひどくなり葺き替えとなると、アスベストが入っている場合、処分費がかなりかかりますので、早めの塗装と維持をお勧めをします。

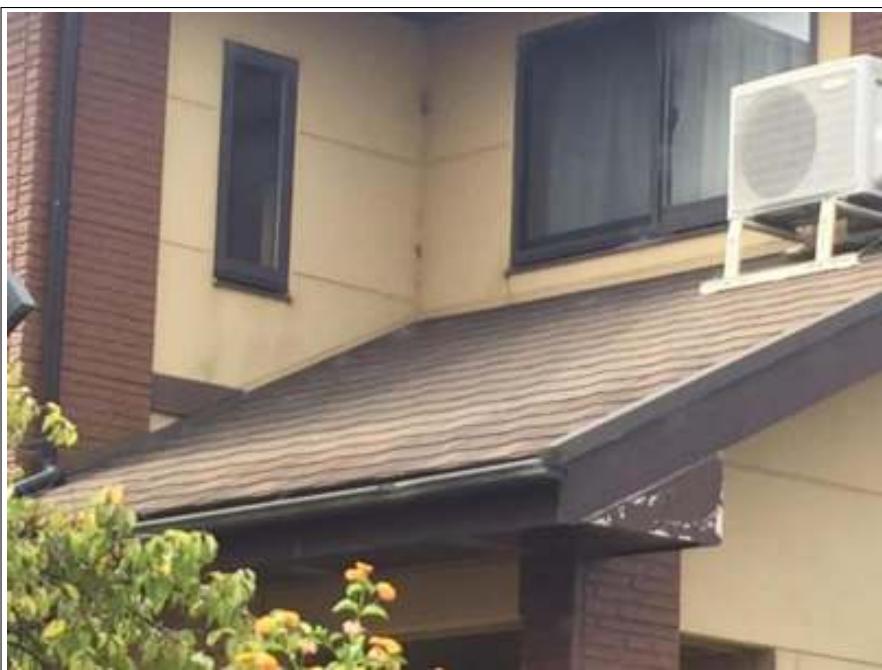
屋根

同上

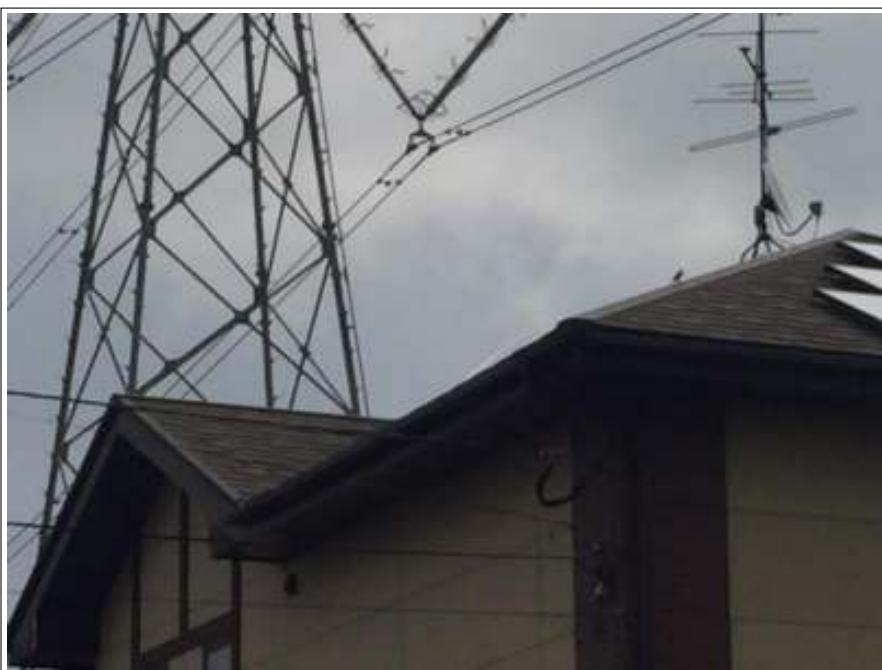
屋根

同上

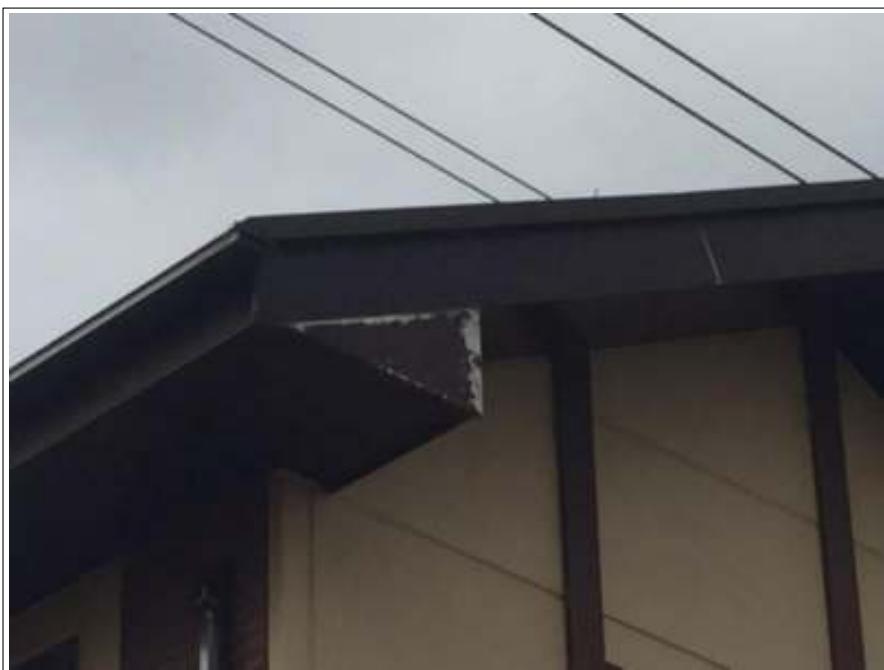
破風板

経年劣化しています。

劣化すると腐食、お住まいの痛みにつながりますので、下塗り・上塗りをおこないます。

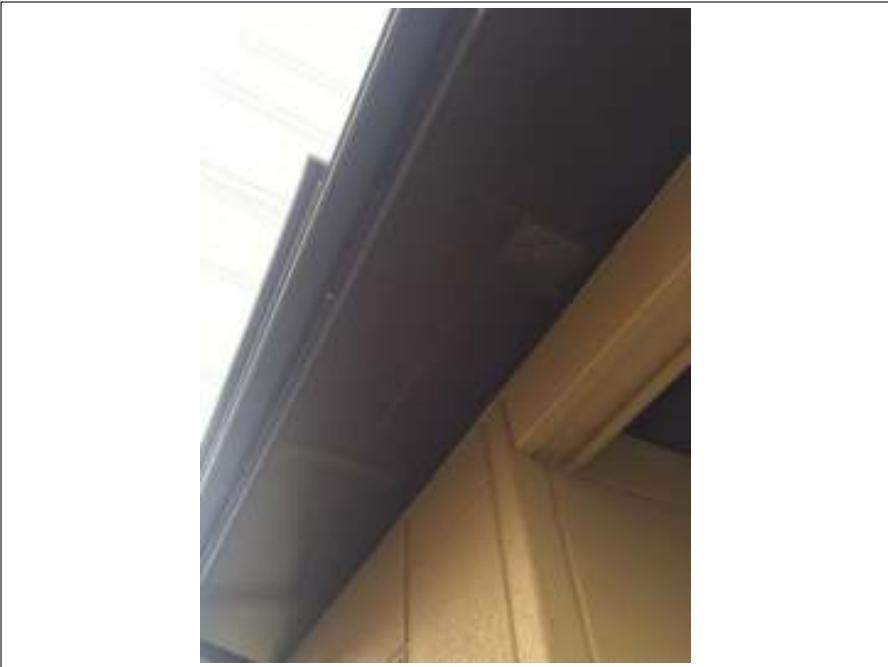
軒天

経年劣化しております。

この部分は通気性の良い軒天専用の塗装をしていきます。

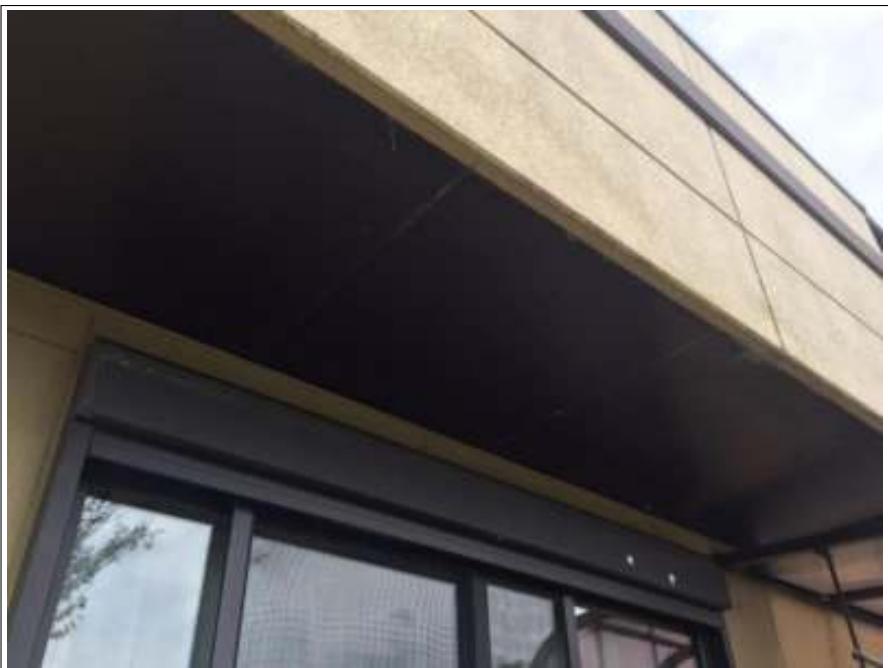
軒天

同上

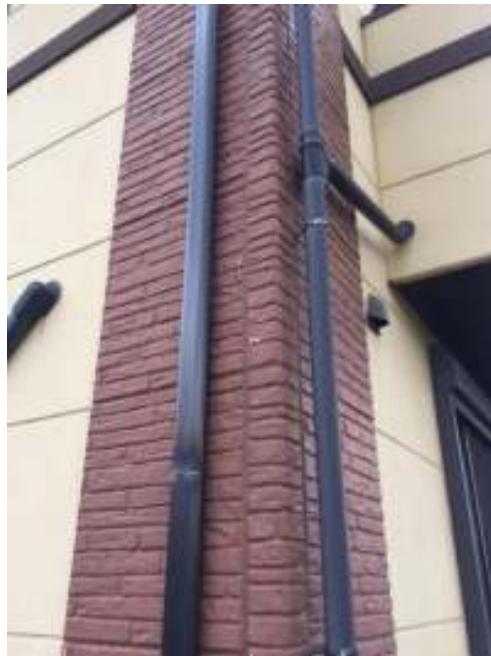
樋

こちらは塩ビ素材になります。
劣化すると割れが生じたりすること
がありますので、塩ビ専用の下塗り
をおこない塗装をしていきます。

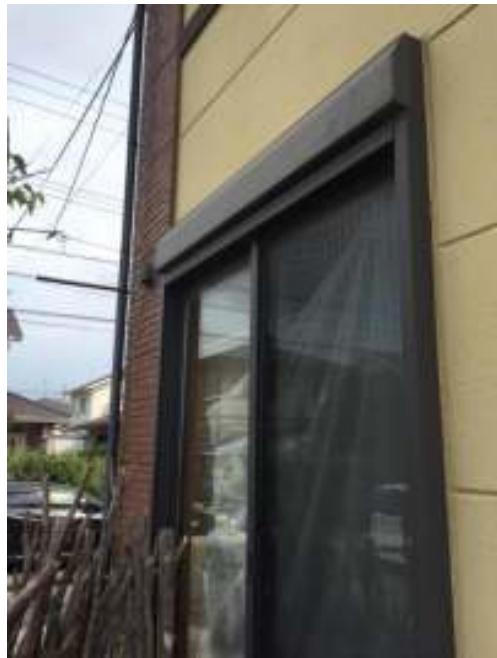
シャッター・シャッターBOX

この部分は鉄、スチール素材になります。劣化するとサビが発生してきますので塗装が必要です。

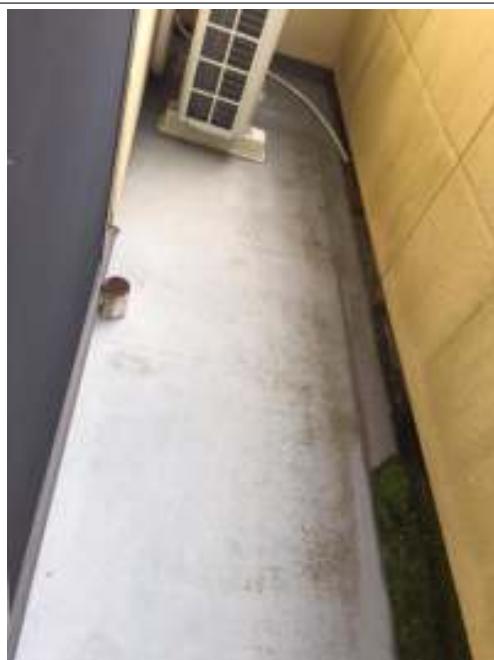
ベランダ

経年劣化しています。

劣化が進むと雨漏れの原因にもなりますので、雨漏れする前の保護塗装をお勧め致します。

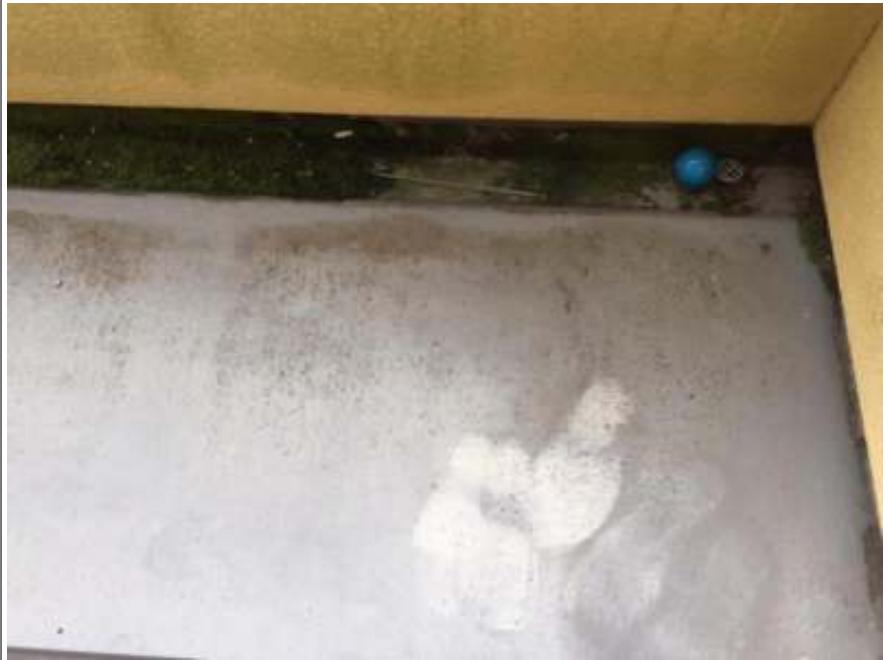
ベランダ

同上

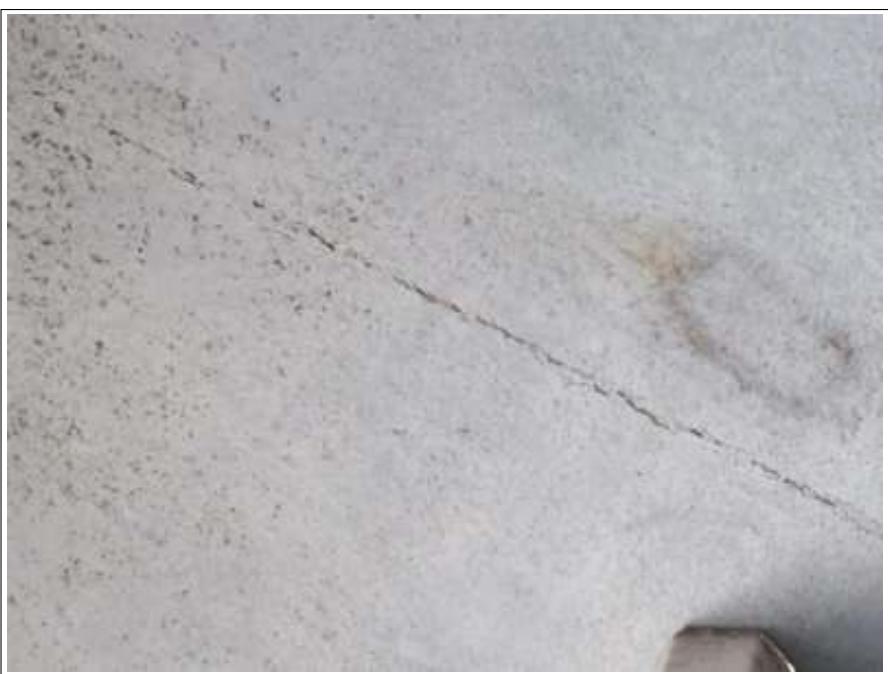
ベランダ

同上

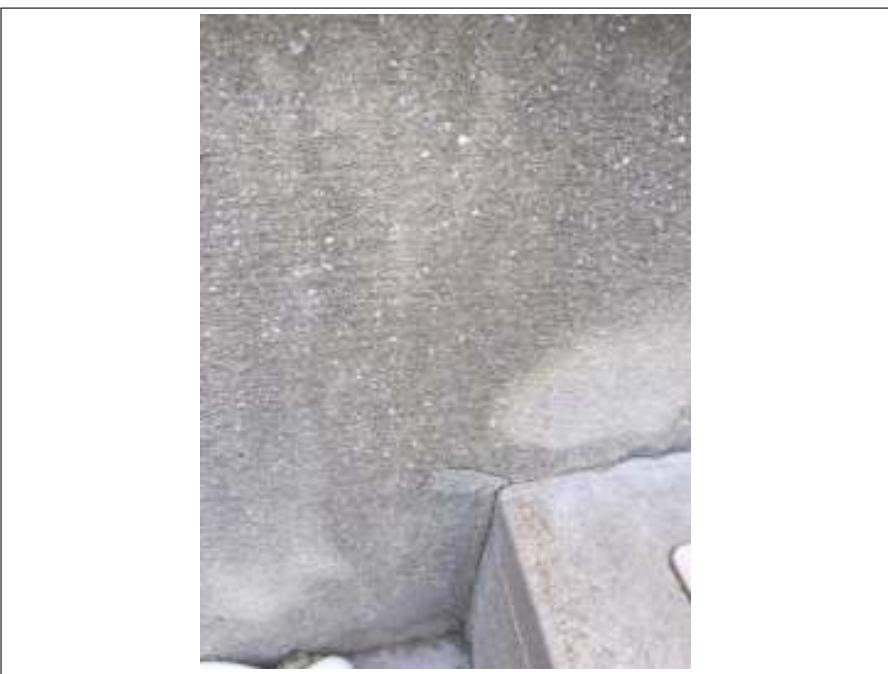
基礎

アルカリ性のコンクリートは空気中の二酸化炭素や酸性雨と結合することによって徐々に中性化されます。

中性化されたコンクリートは表面にヒビが入るだけでなく、内部の鉄筋の腐食や膨張につながり構造物の性能低下につながりますので、シーリング等で補修をおこないます。

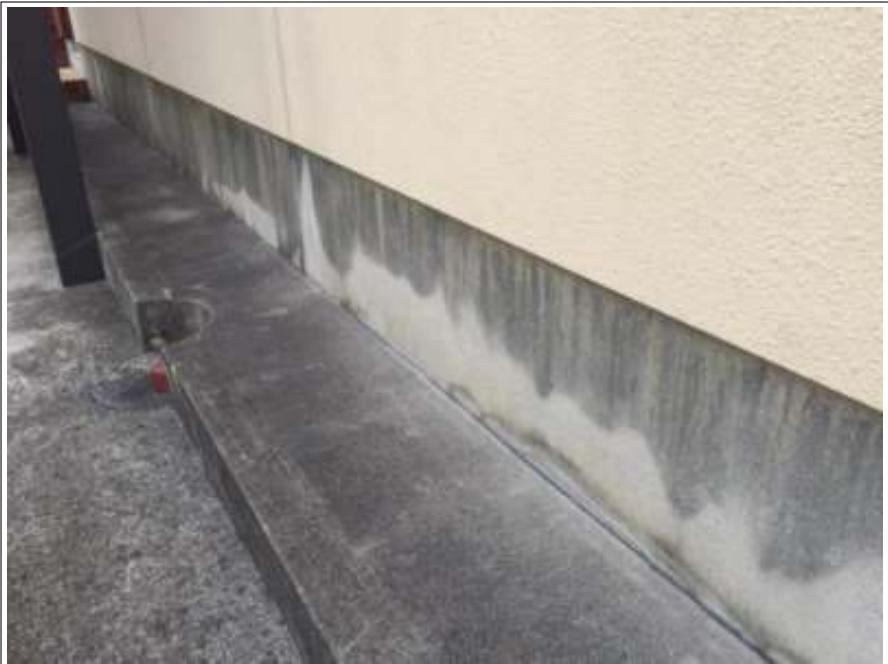
基礎

同上

※カビ発生が見られますので、防カビ下塗をしていきます。

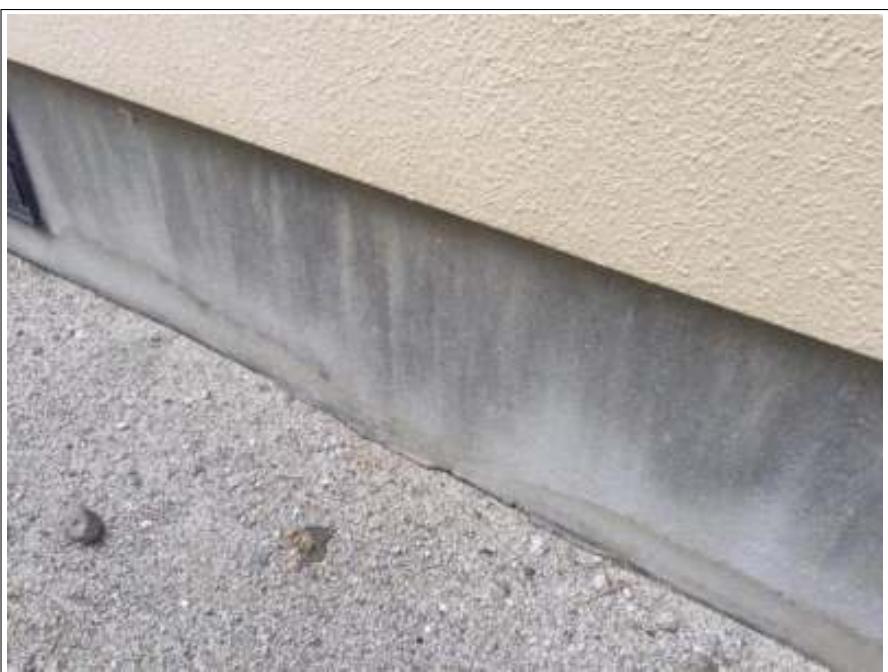
基礎

同上

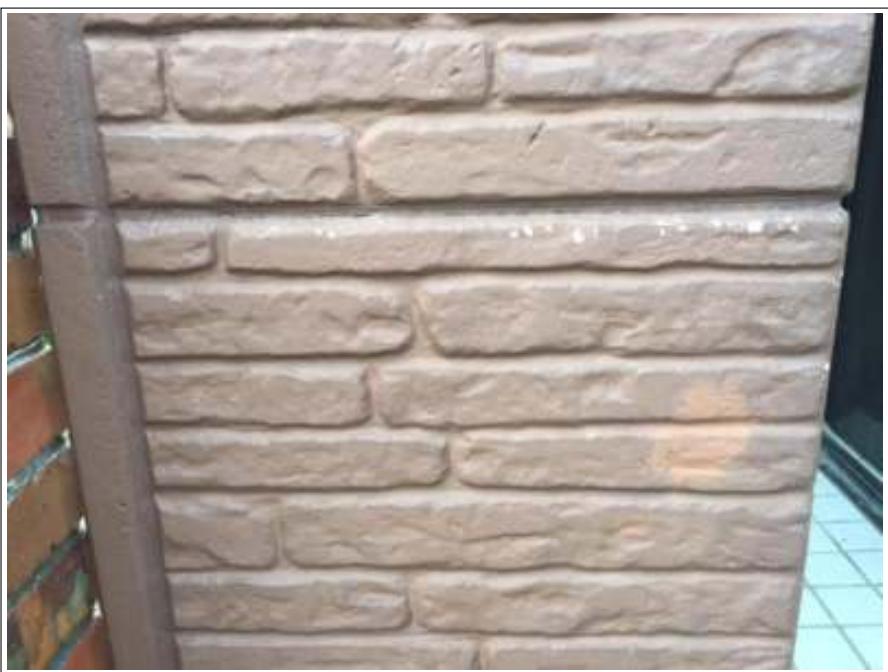
外壁 塗装剥離

外壁の塗膜表面が劣化しております。

この状態になると表面から水や湿気を吸い込んでしまい、外壁や中の躯体の痛みにつながりますので、早めの塗装をお勧めします。

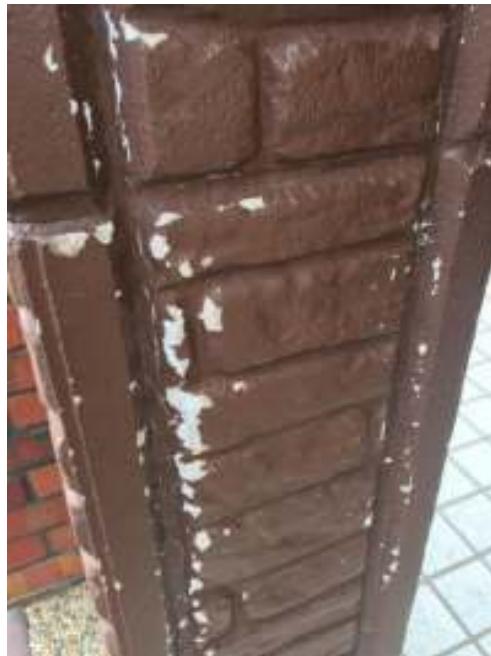
外壁 塗装剥離

旧塗膜の剥離が見られます。

このまま塗装をしても旧塗膜から剥
がれる恐れがありますので、密着の
悪い旧塗膜は除去し、塗装をしてい
きます。

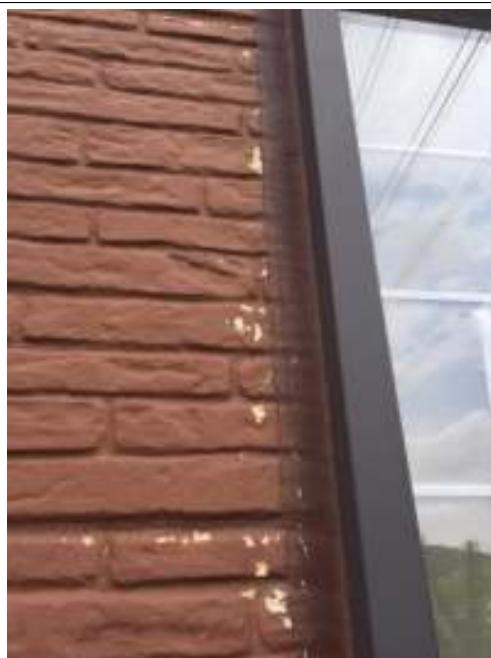
外壁 塗装剥離

同上

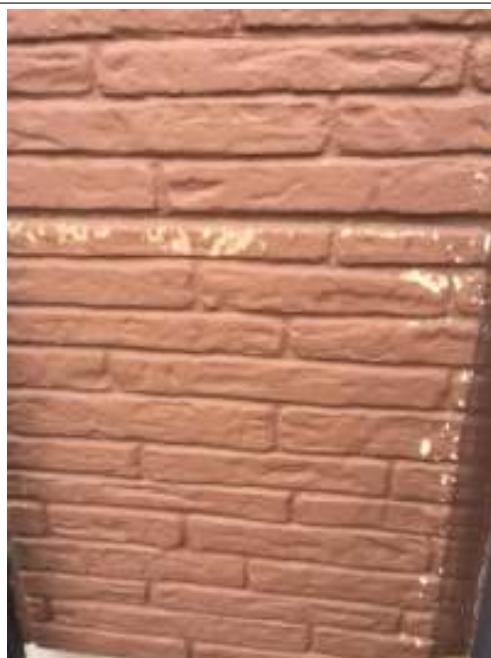
外壁 塗装剥離

同上

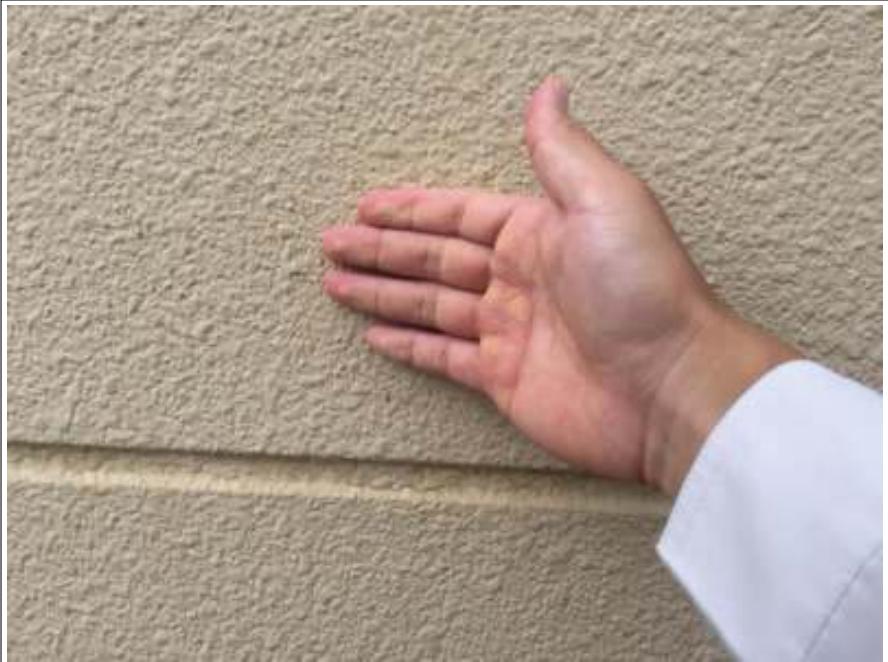
チョーキング現象

紫外線などにより塗膜の表面が劣化し、チョークの粉状のような状態になっています。
この状態になると表面から水や湿気を吸い込んでしまい、防水面や中の躯体の痛みにつながりますので、早めの塗装をお勧めします。

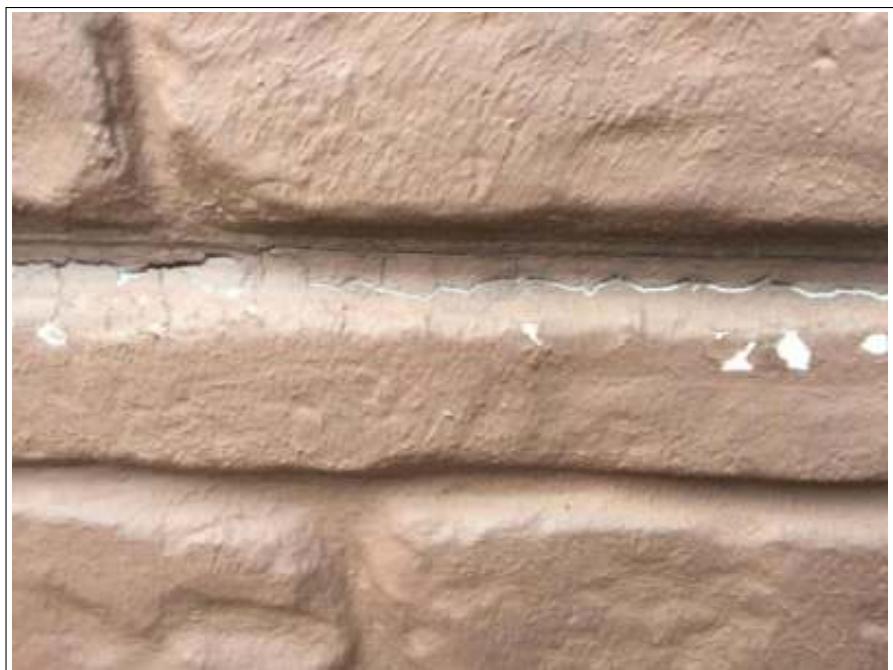
外壁 クラック部

劣化している部分があります。
この部分から雨水や湿気、炭酸ガス等が直接侵入し躯体・外壁の痛みや建物の寿命につながりますので、シーリング等で補修をおこない塗装をしていきます。

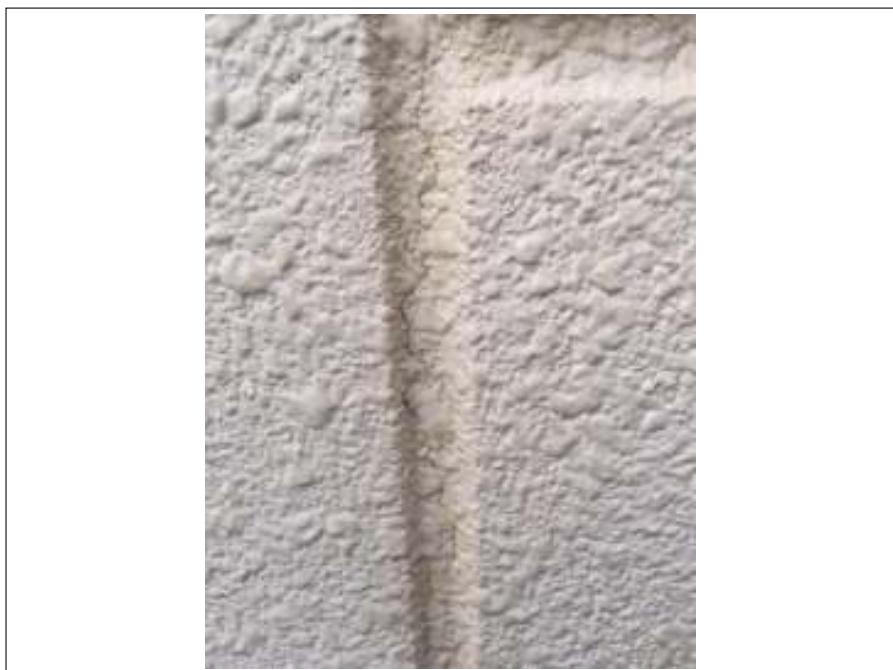
外壁 クラック部

同上

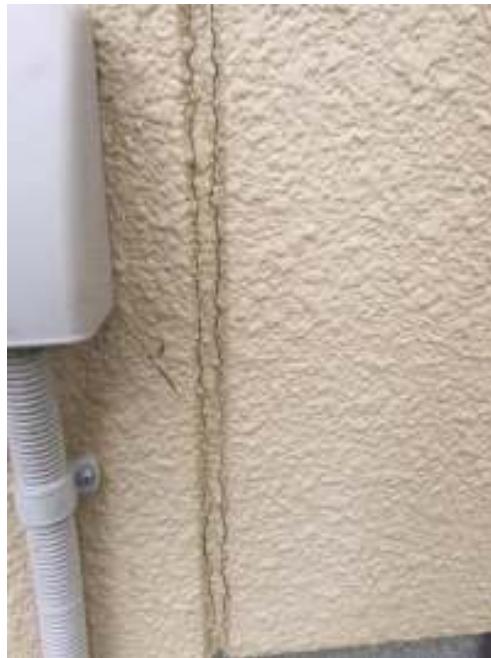
シーリング劣化部

同上

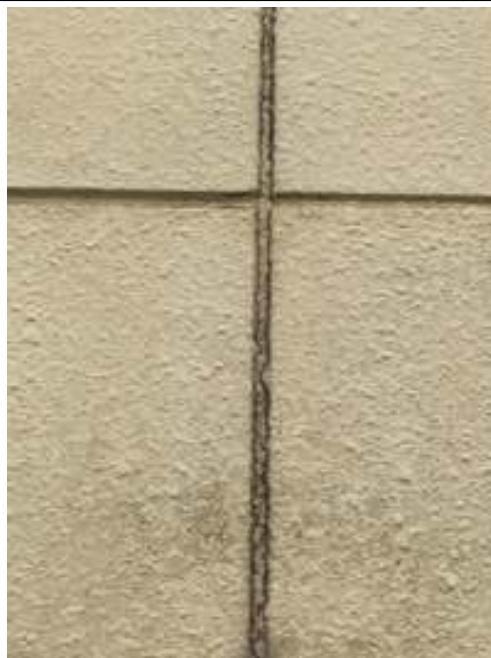
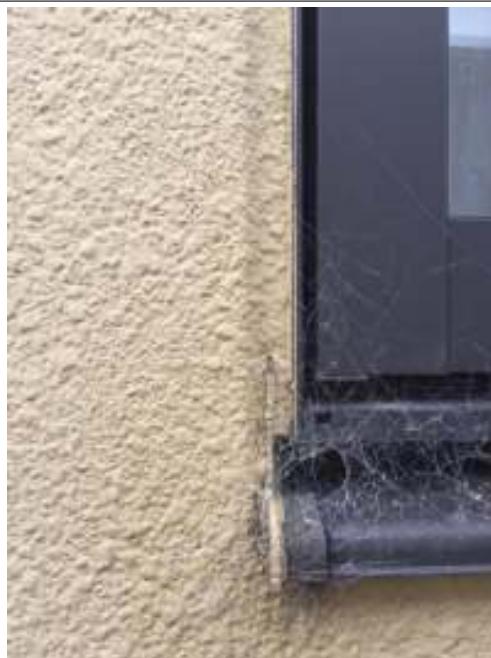
サッシ廻りシーリング劣化部

見落としがちですが、サッシ廻りも劣化している部分がありますので、劣化している部分は打ち増しをおこない塗装をしていきます。

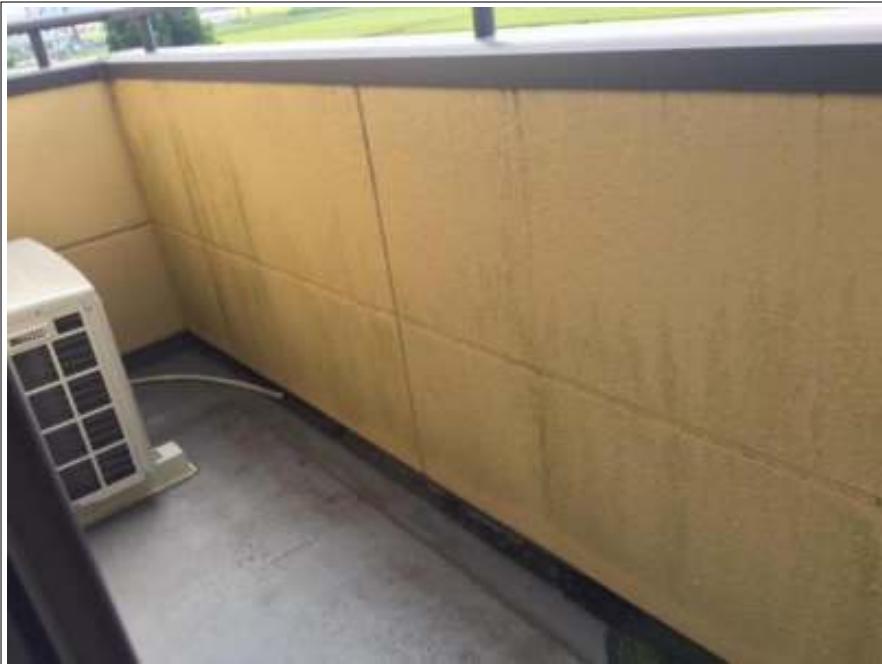
ベランダ カビ発生部

カビの発生が見られます。

カビの上にいくら良い塗装をしても、カビの根が残っている以上塗膜を突き破って表面化してきますので、カビの根を抑える必要があります。
