# 工事写真報告書

工事名 K様邸

工事箇所 屋根・外壁・その他 塗装工事

工事施工者 ベストホーム株式会社

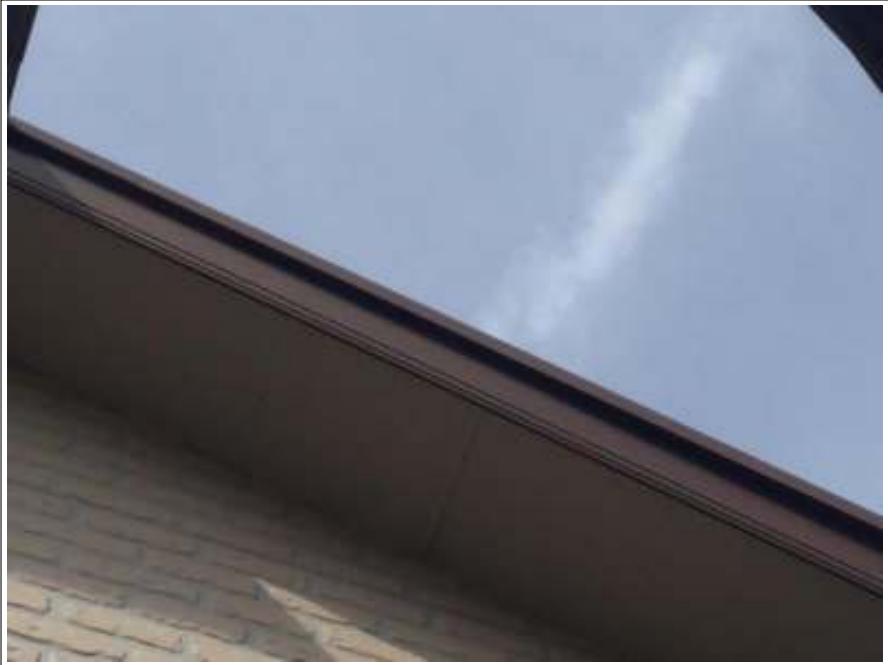
## 破風板

経年劣化しています。

劣化すると腐食、お住まいの痛みにつながりますので、下塗り・上塗りをおこないます。

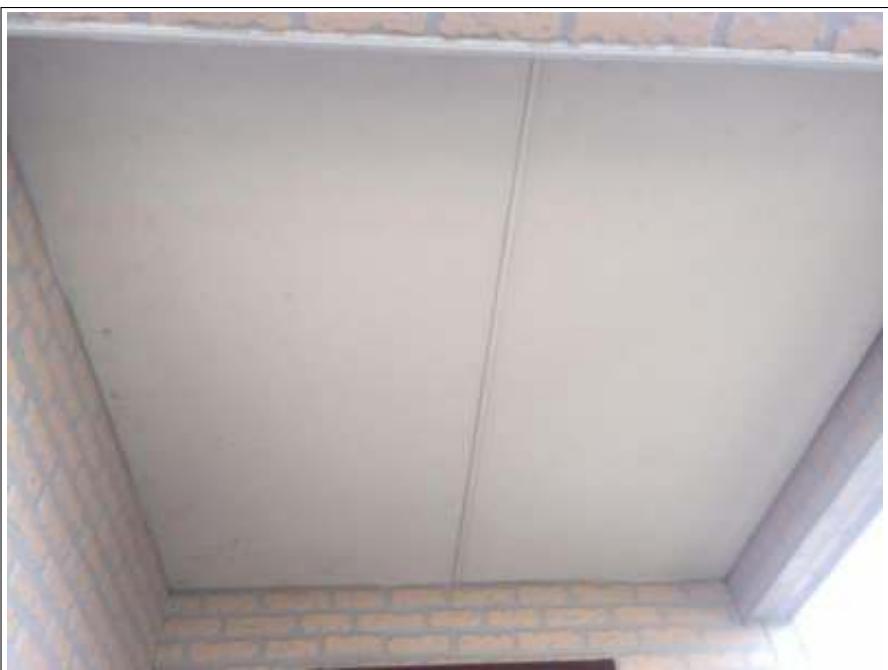
## 軒天

経年劣化しております。

この部分は通気性の良い軒天専用の塗装をしていきます。

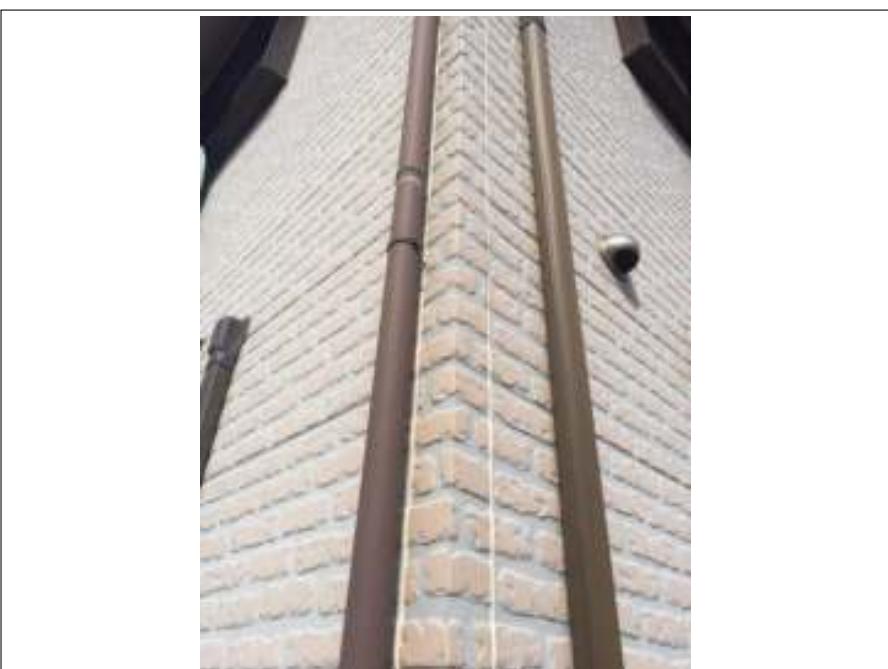
## 樋

こちらは塩ビ素材になります。

劣化すると割れが生じたりすることがありますので、塩ビ専用の下塗りをおこない塗装をしていきます。

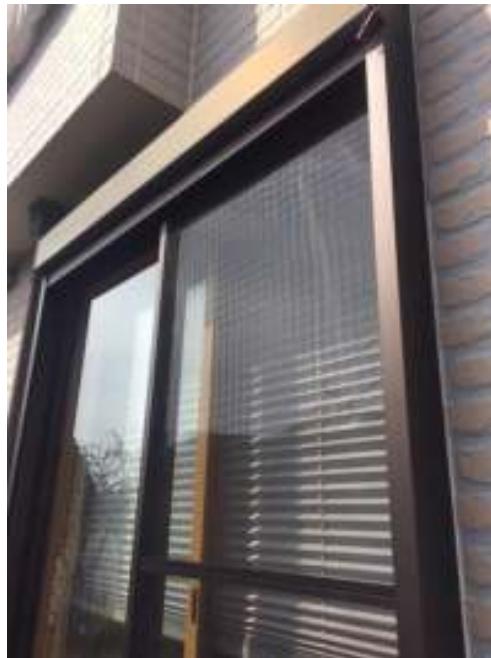
## シャッター、シャッターBOX

この部分は鉄、スチール素材になります。劣化するとサビが発生してきますので塗装が必要です。

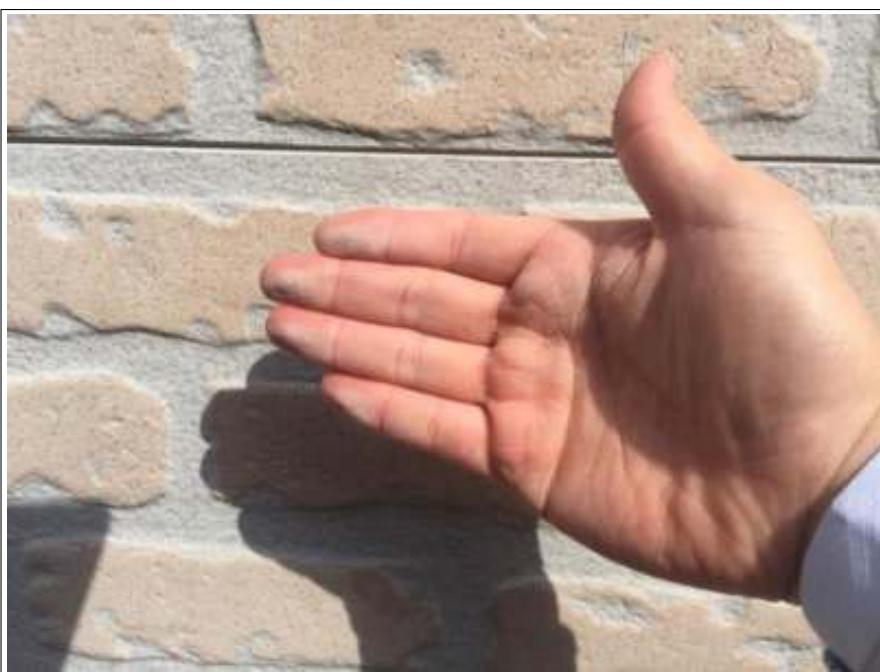
チヨーキング現象

紫外線などにより塗膜の表面が劣化し、チヨークの粉状のような状態になっています。

この状態になると表面から水や湿気を吸い込んでしまい、外壁や中の躯体の痛みにつながりますので、早めの塗装をお勧めします。

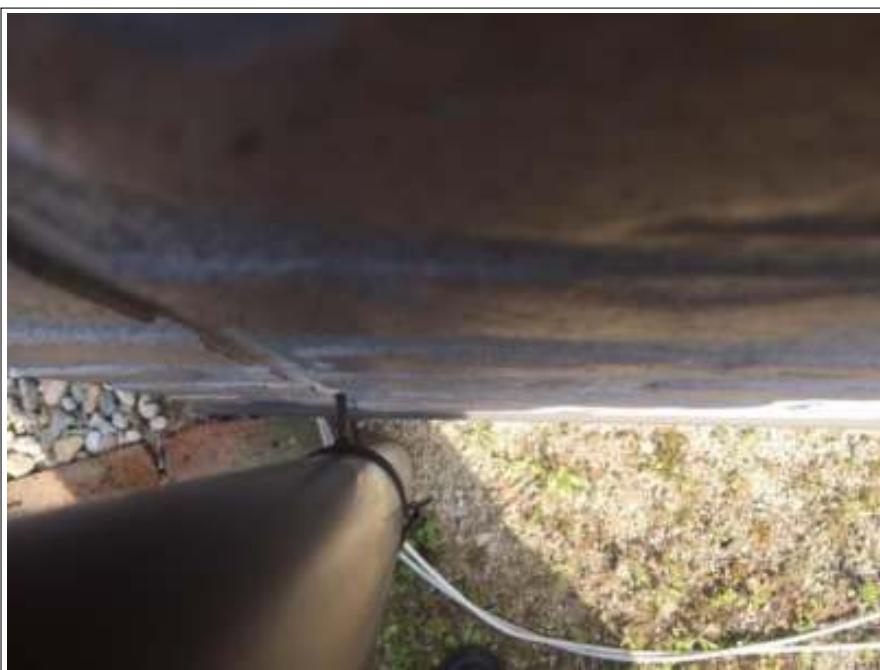
外壁 反り

外壁の塗装表面が劣化し、水を吸つて乾いてを繰り返して、外壁の反りが見られます。

一度浮いたり反った外壁は張替え以外では元に戻らないので、これ以上反らないように早めの塗装をお勧め致します。

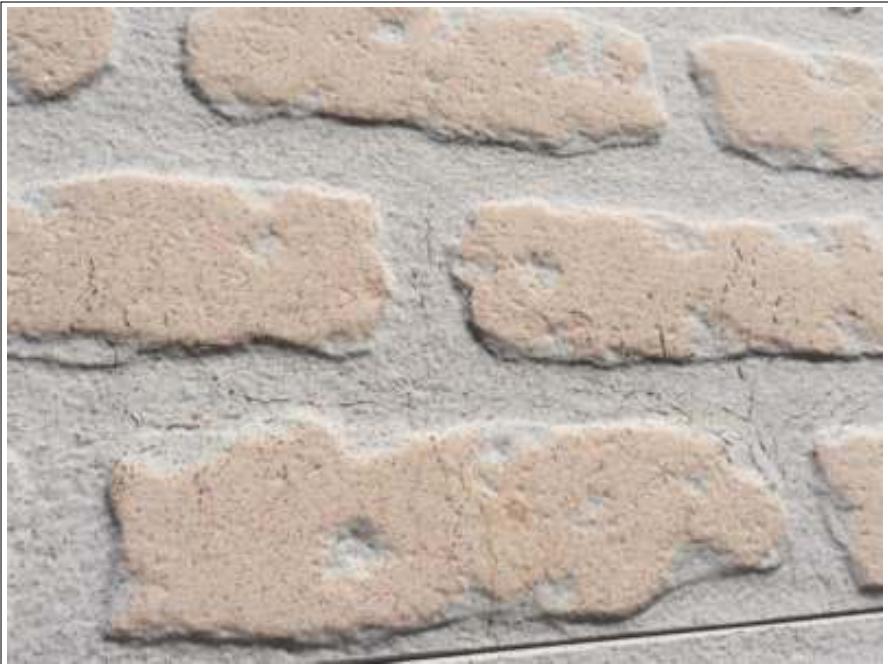
### 外壁 劣化部

反りや表面の劣化がさらに進むと、外壁の割れが発生してきます。この部分から雨水や湿気、炭酸ガス等が直接侵入し躯体・外壁の痛みや建物の寿命につながりますので、劣化が進む前の早めの塗装をお勧め致します。

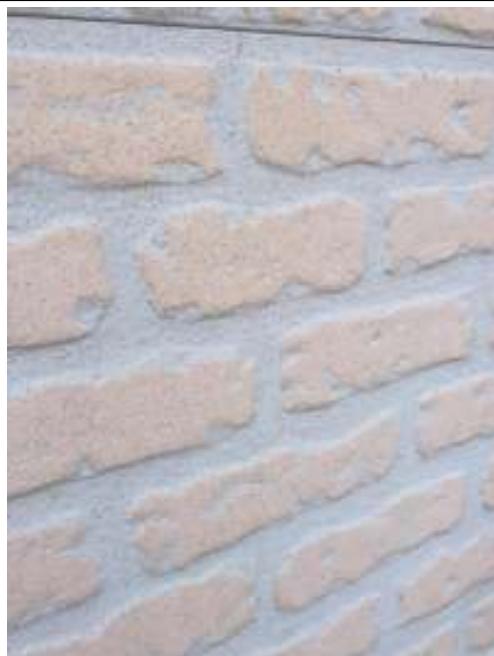
### 外壁 現状

外壁の面によっては、カビの発生が見られます。カビの上にいくら良い塗装をしても、カビの根が残っている以上塗膜を突き破って表面化してきますので、カビの根を抑える必要があります。

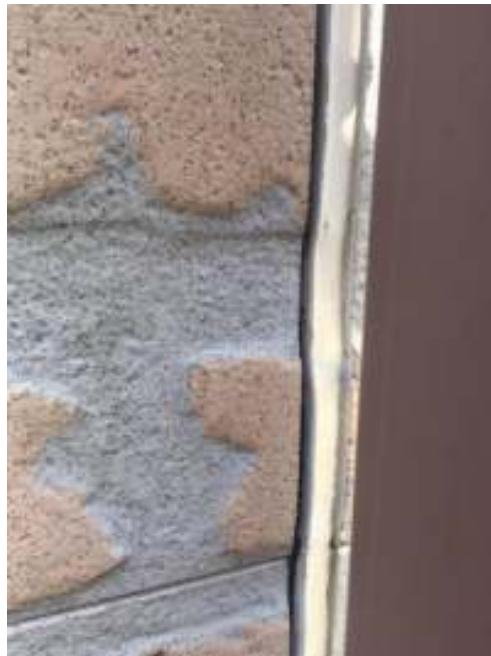
### ボード シーリング劣化部

全体的に見られます。

この部分から雨水や湿気、炭酸ガス等が直接侵入し躯体・外壁の痛みや建物の寿命につながりますので、劣化部はシーリング補修をおこない塗装をしていきます。
