## 工事写真報告書

工事名 Y様邸

工事箇所 外壁・その他 塗装工事一式

工事施工者 ベストホーム株式会社

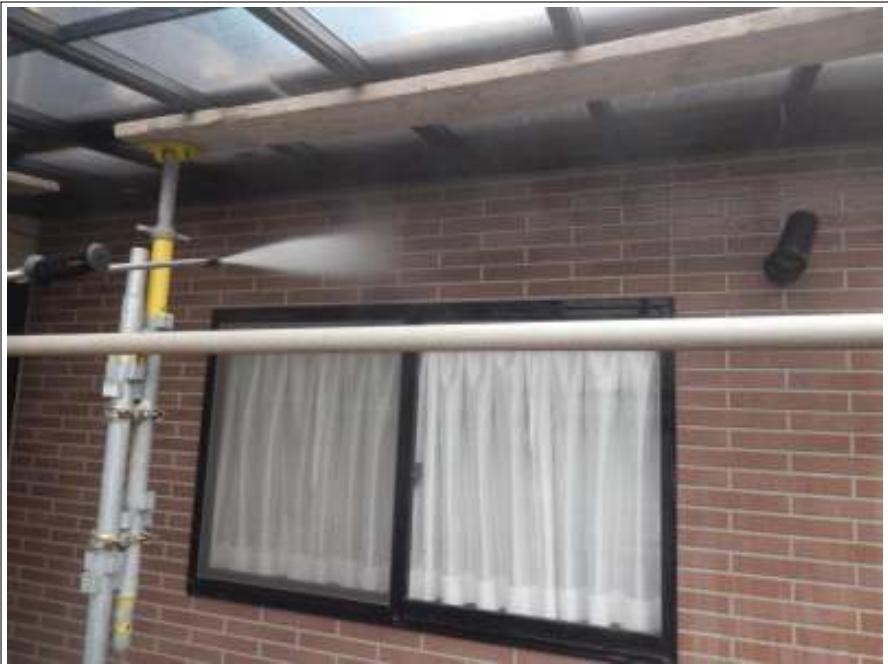
外壁 高压洗净中

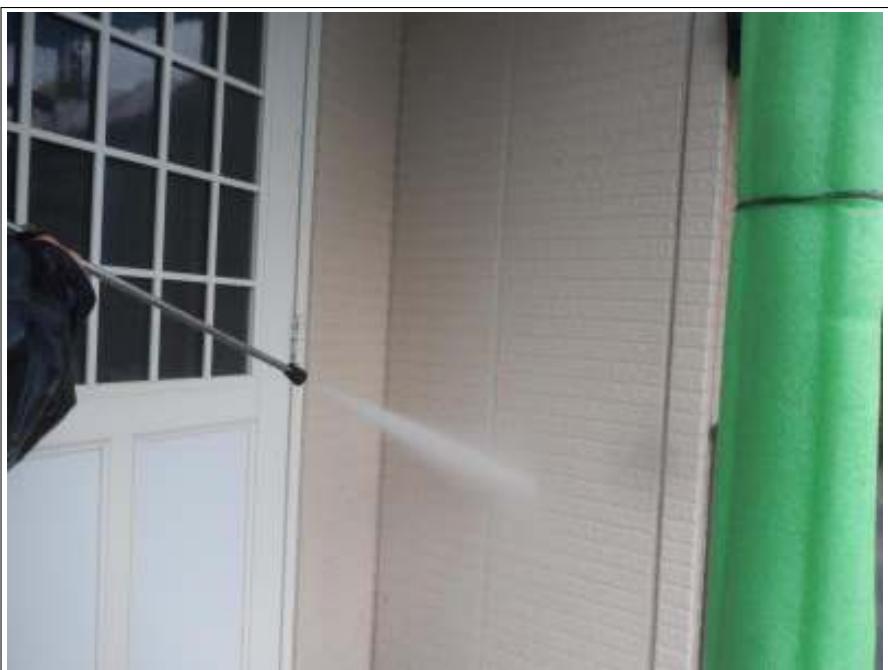
外壁 高压洗净中

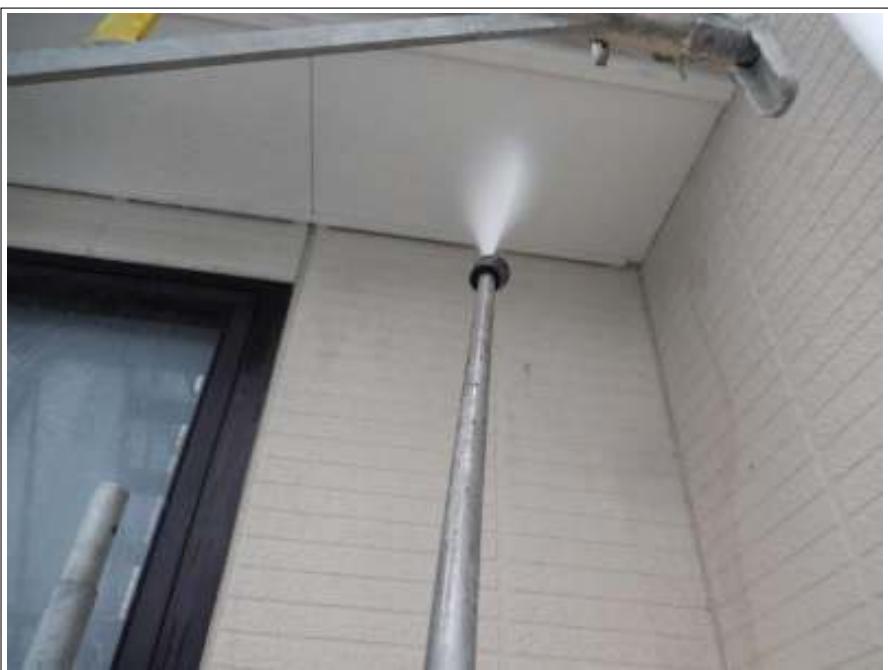
軒天 高压洗净中

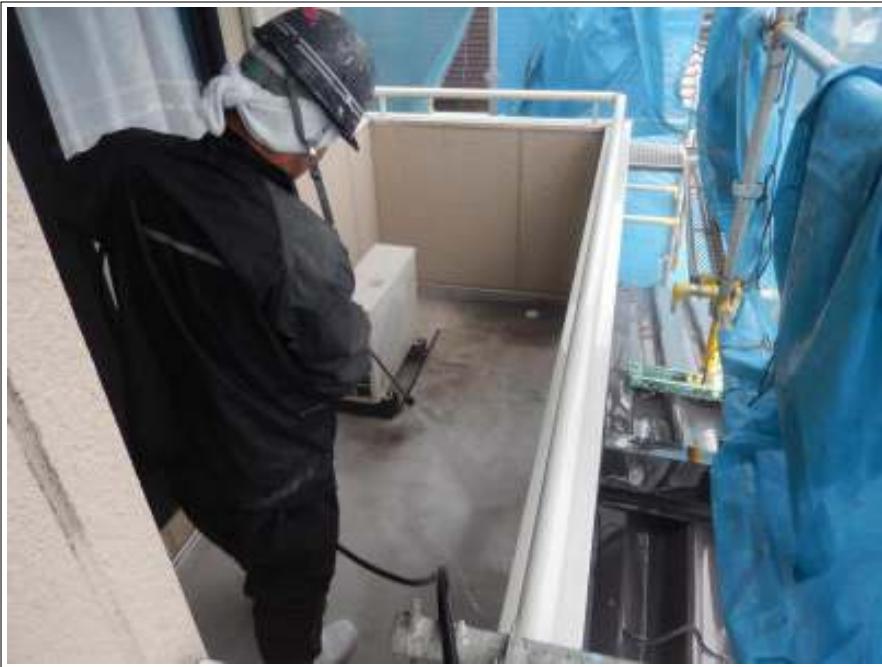
ベランダ 高圧洗浄中

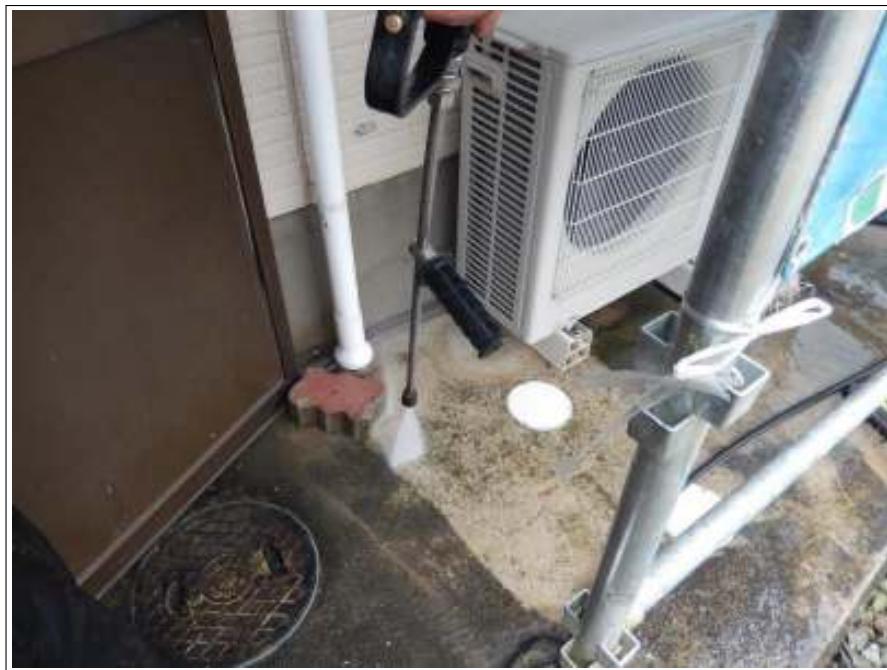
土間 高圧洗浄中

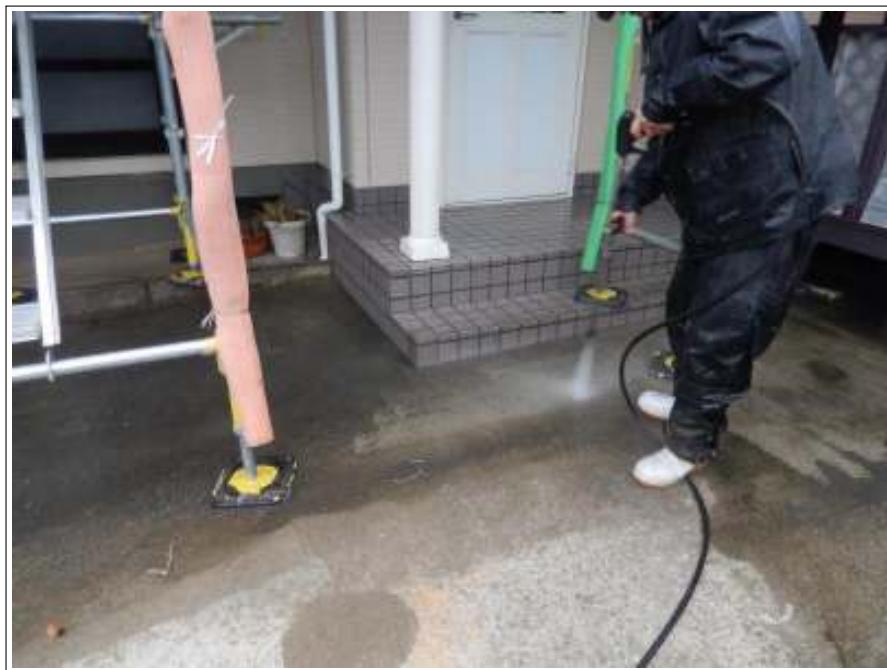
土間 高圧洗浄中

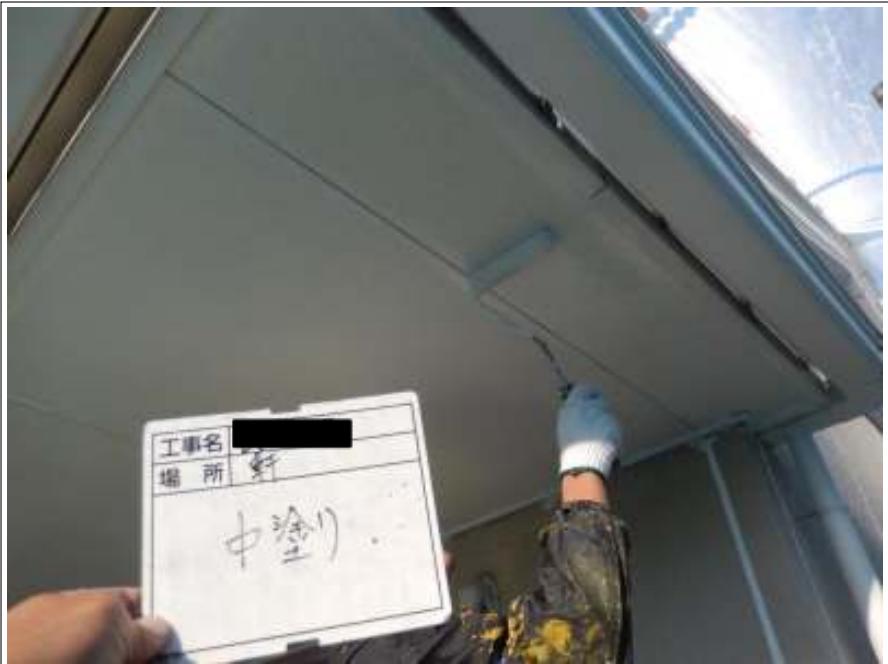
軒天 上塗り（1回目）施工中

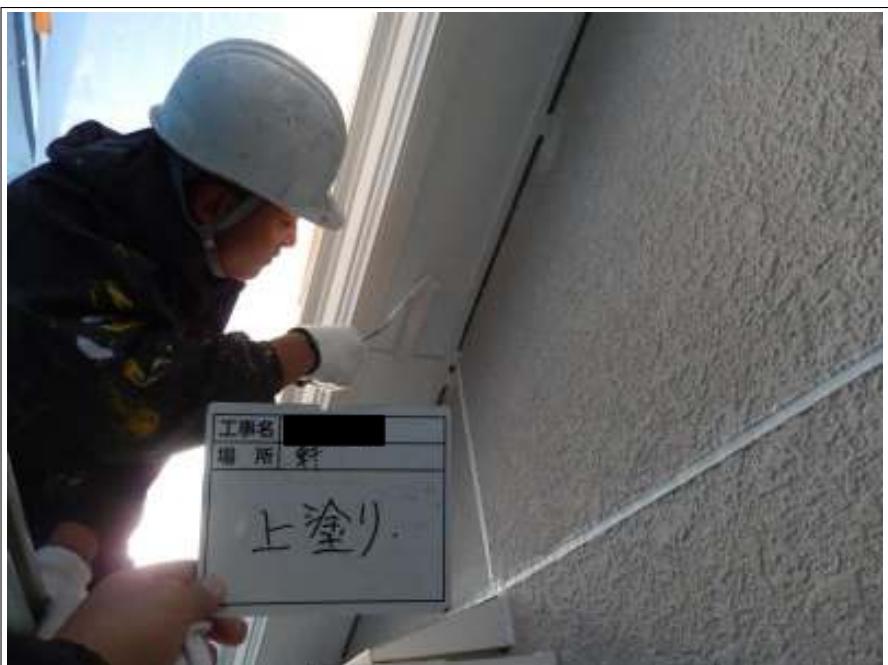
軒天 上塗り（2回目）施工中

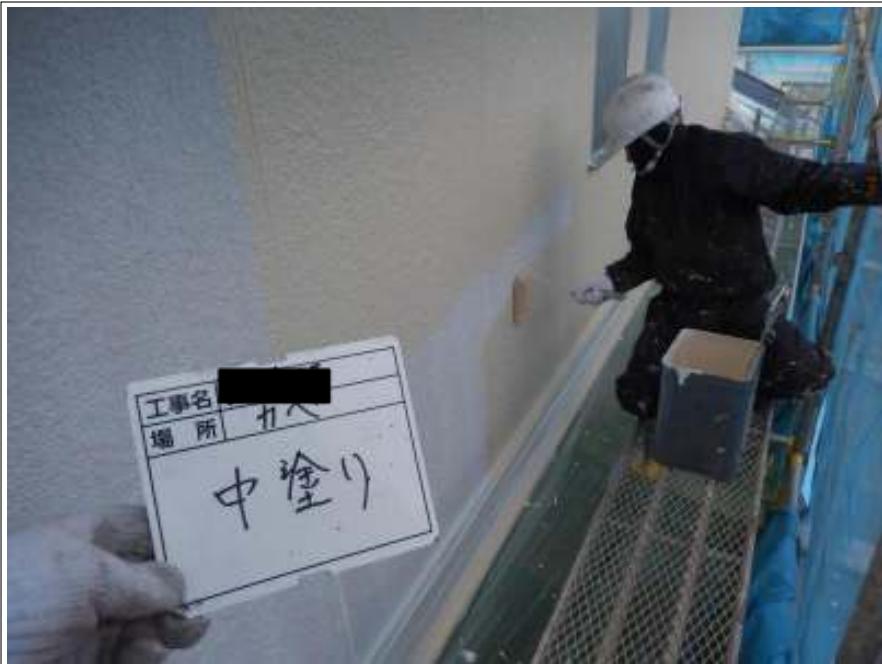
外壁 中塗り施工中

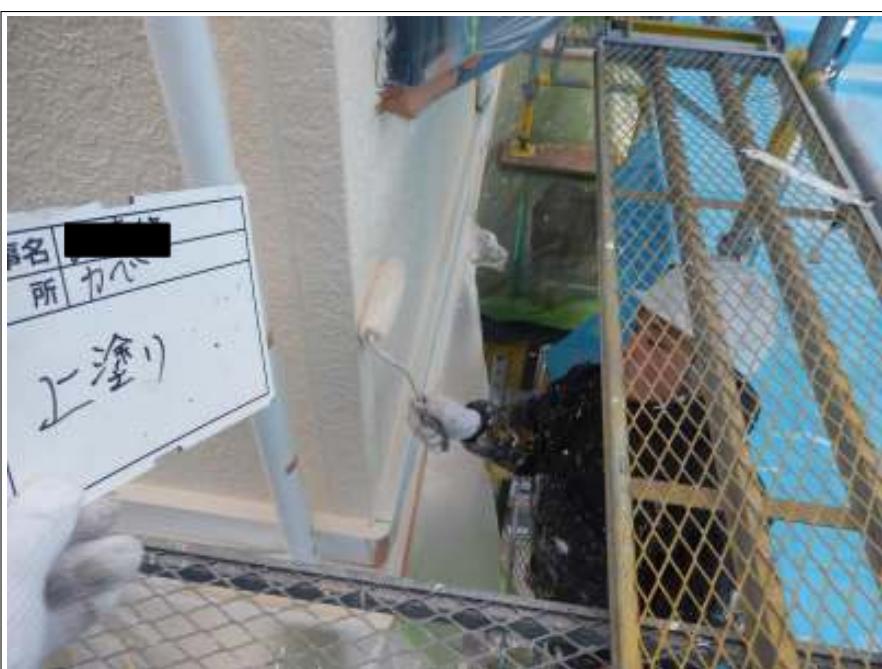
外壁 上塗り施工中

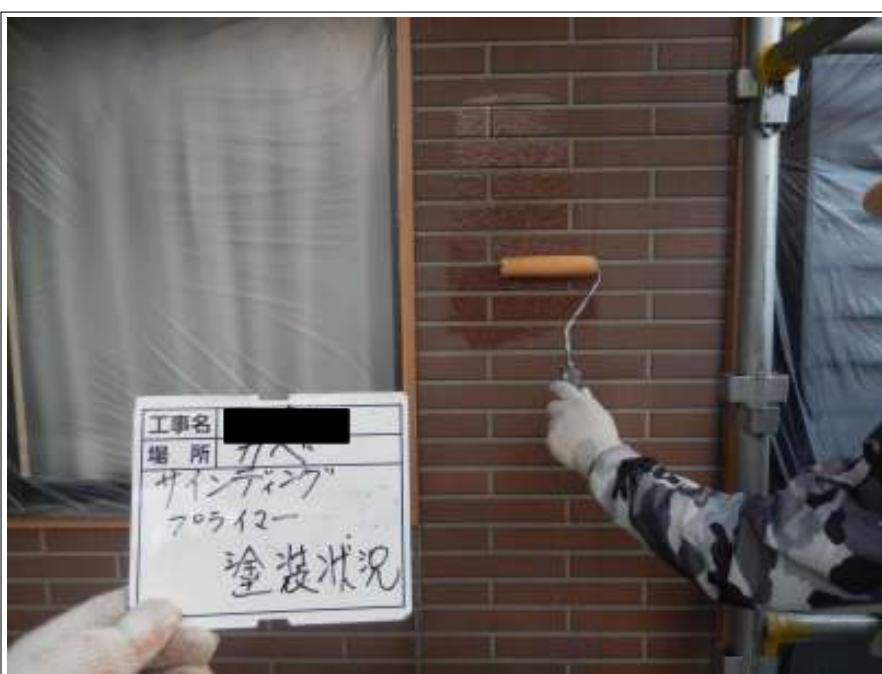
外壁クリヤー部 下塗り施工中

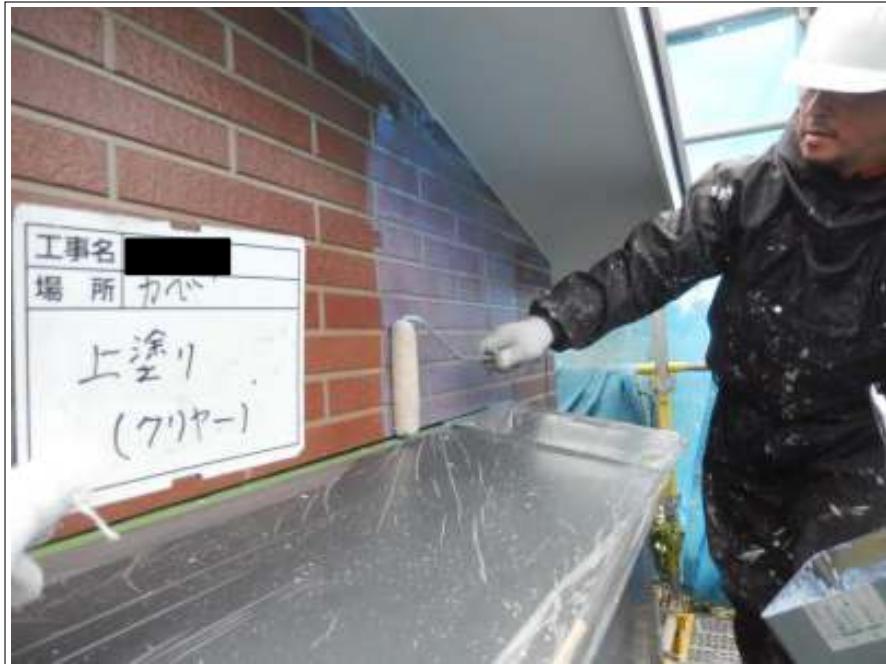
外壁クリヤー部 上塗り施工中

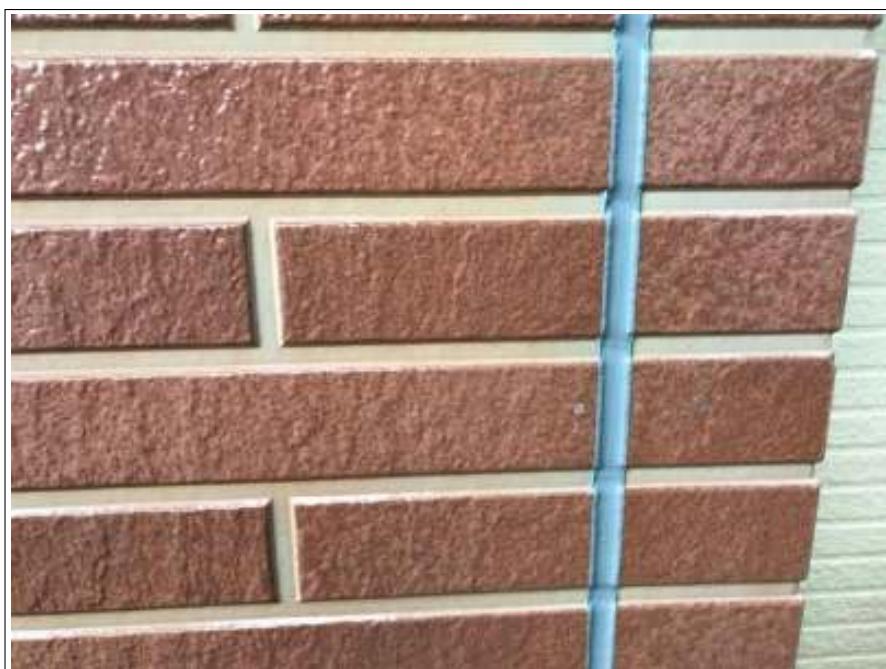
外壁クリヤー部 シーリング施工後

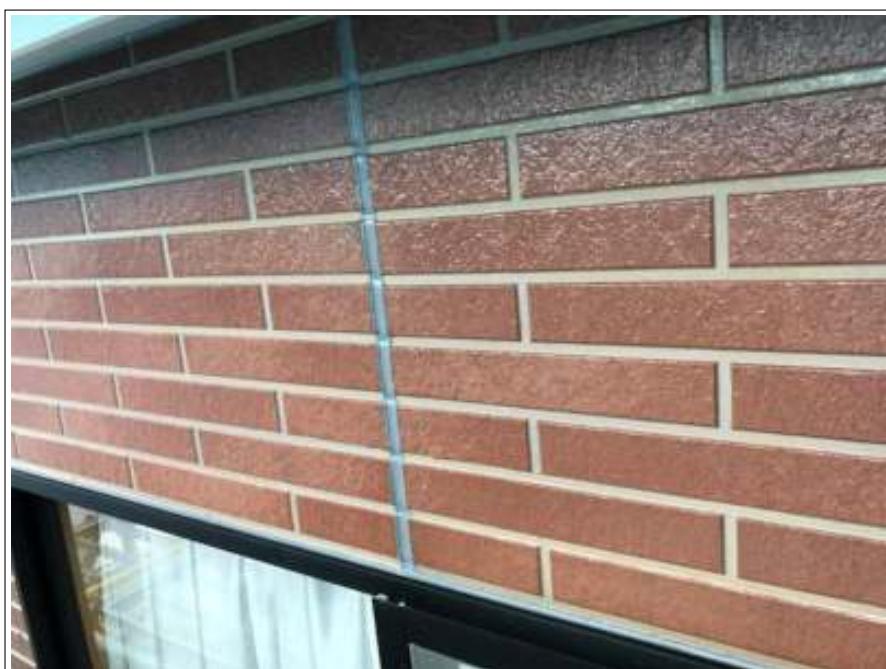
外壁クリヤー部 シーリング施工後

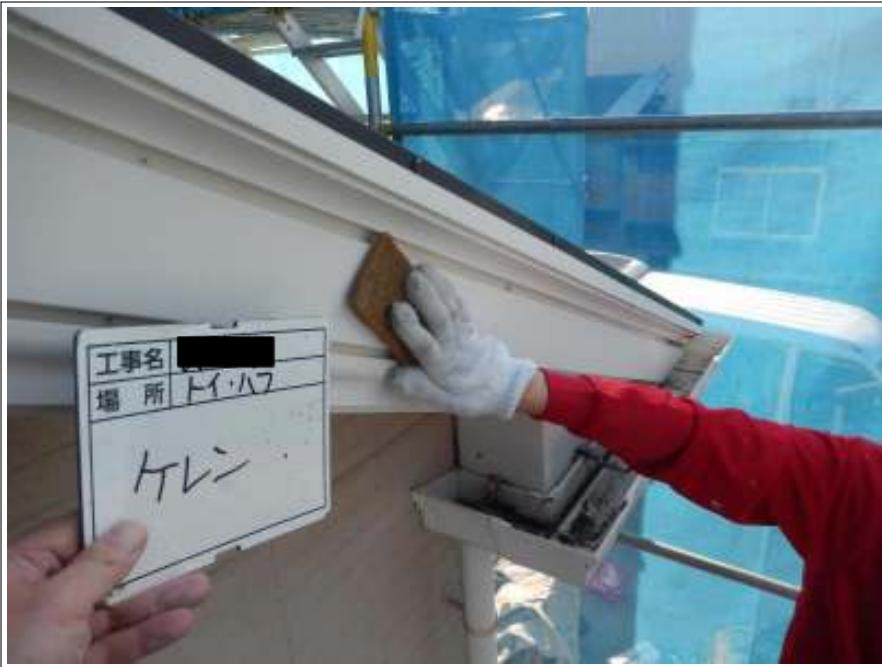
破風板 ケレン処理施工中

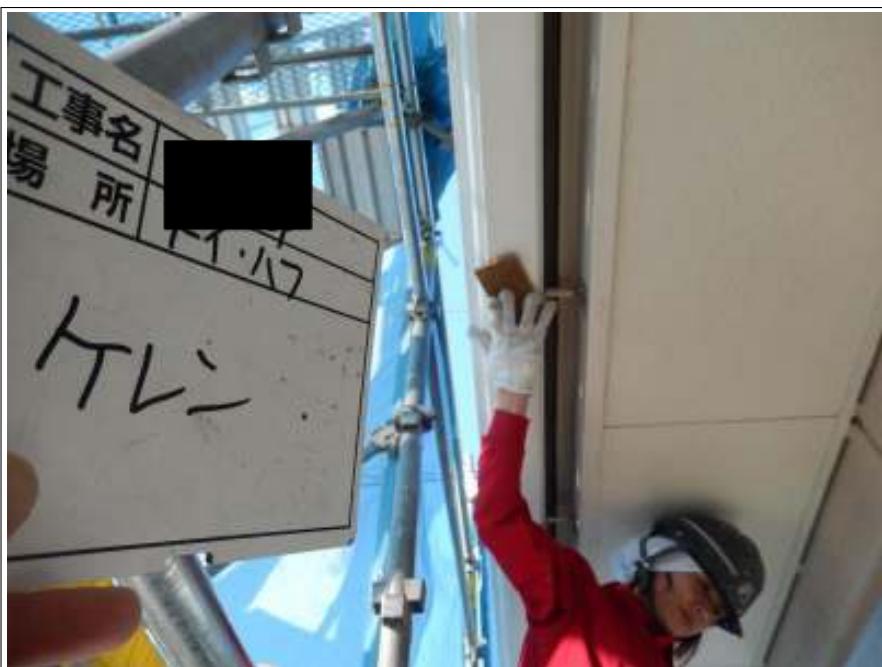
樋 ケレン処理施工中

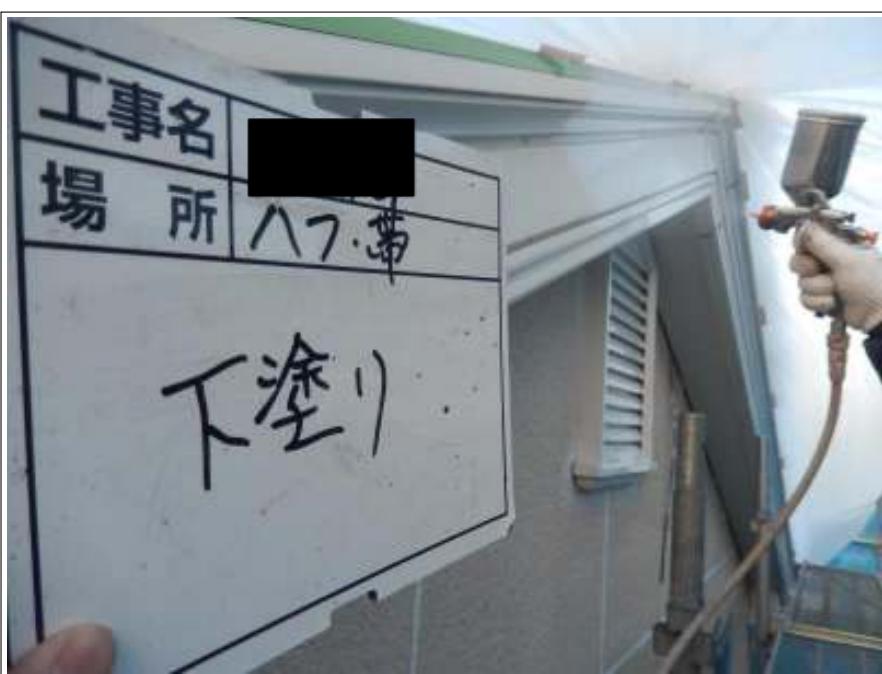
破風板 下塗り施工中

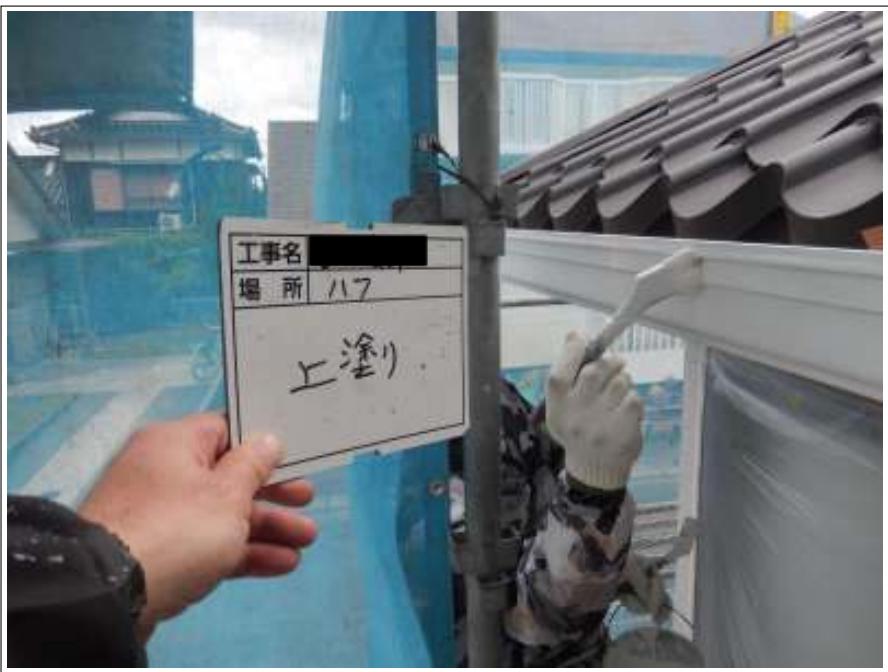
破風板 中塗り施工中

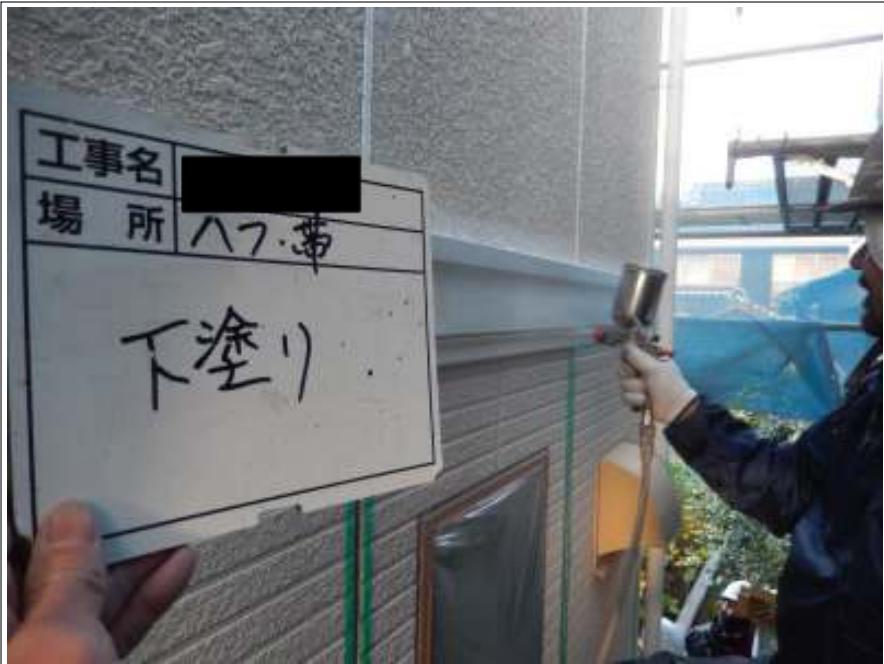
破風板 上塗り施工中

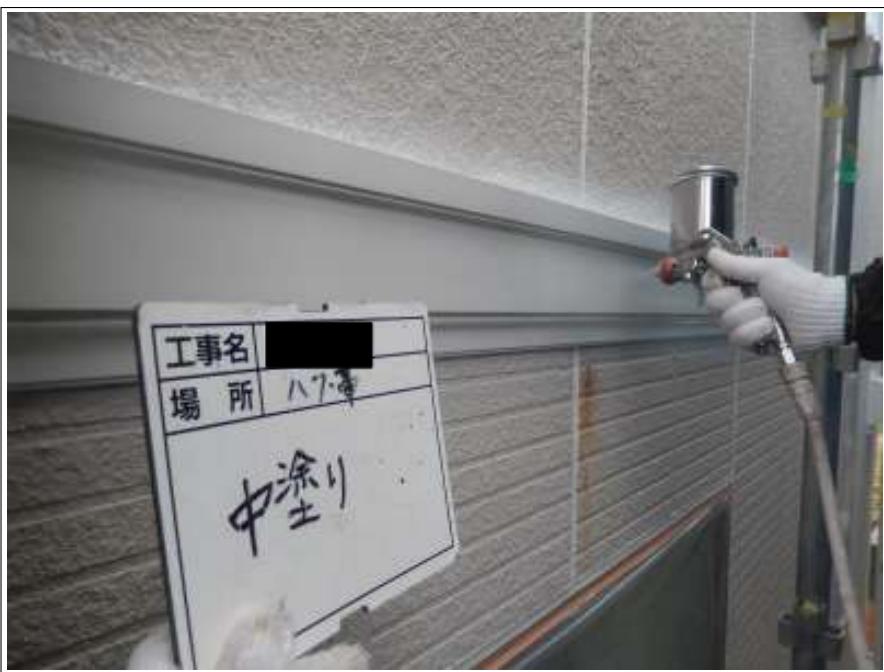
帯 下塗り施工中

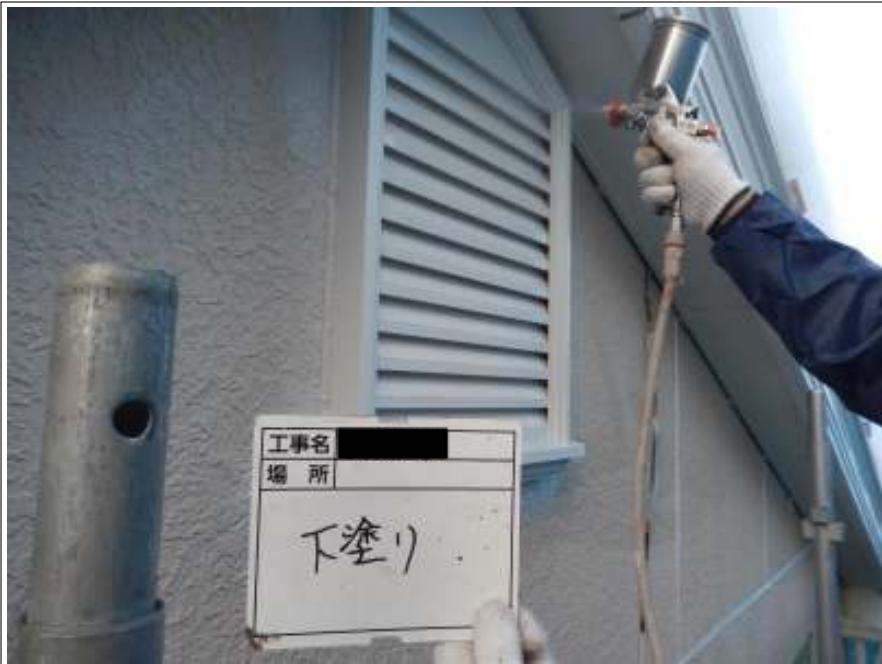
アクセント 下塗り施工中

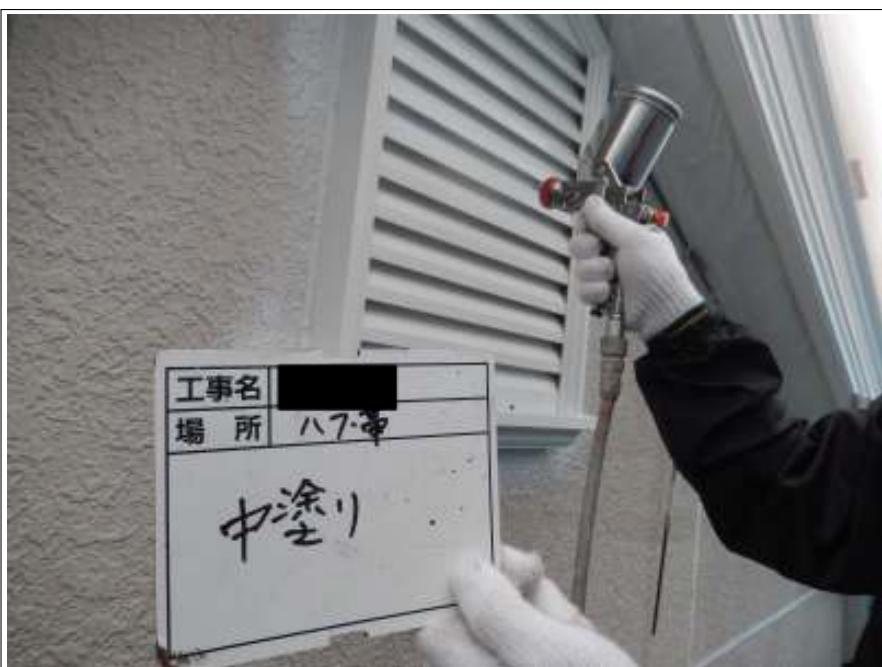
アクセント 中塗り施工中

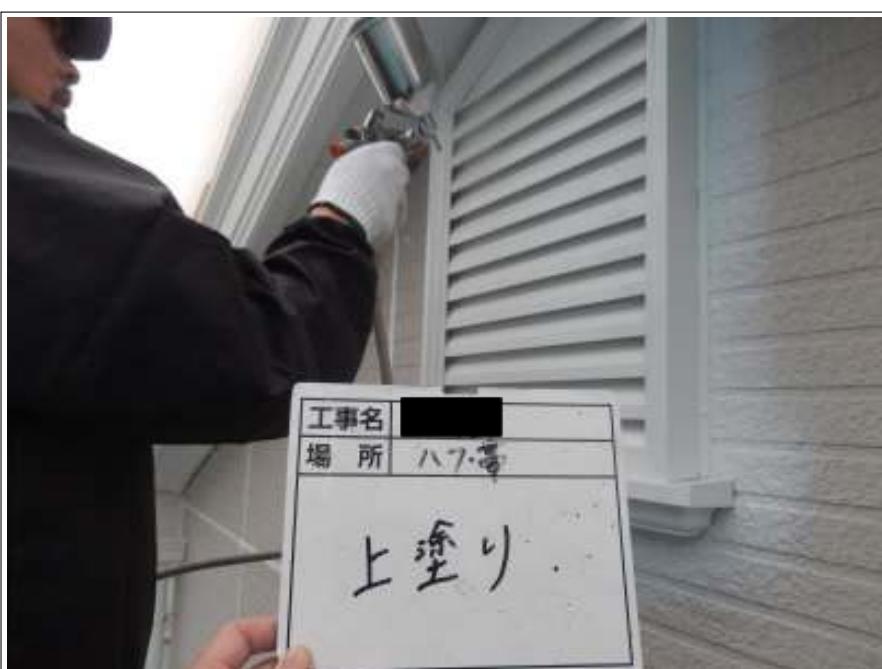
アクセント 上塗り施工中

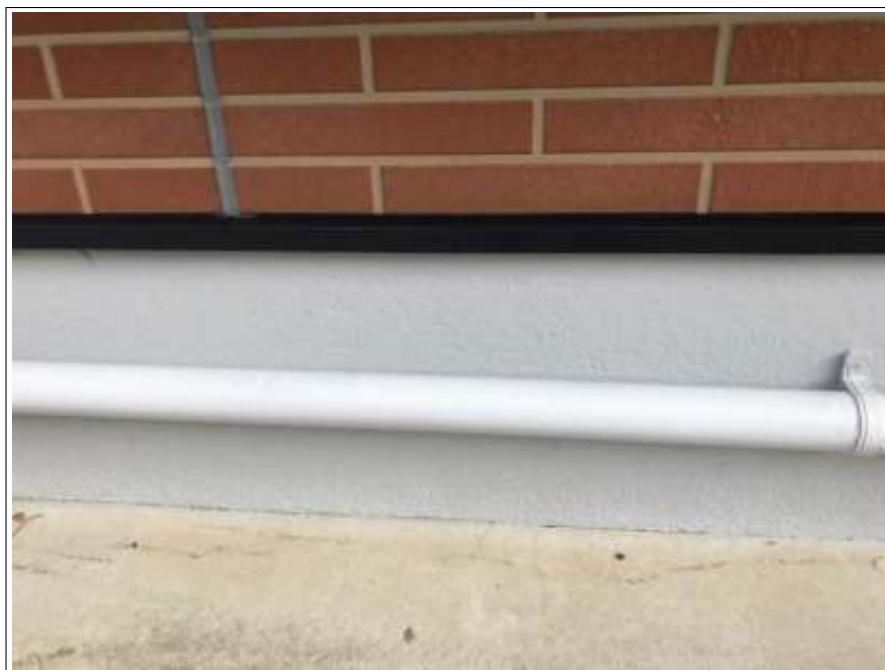
土台水切り 上塗り施工後
