## 工事写真報告書

工事名 K様邸

工事箇所 屋根・外壁・その他 塗装工事一式

工事施工者 ベストホーム株式会社

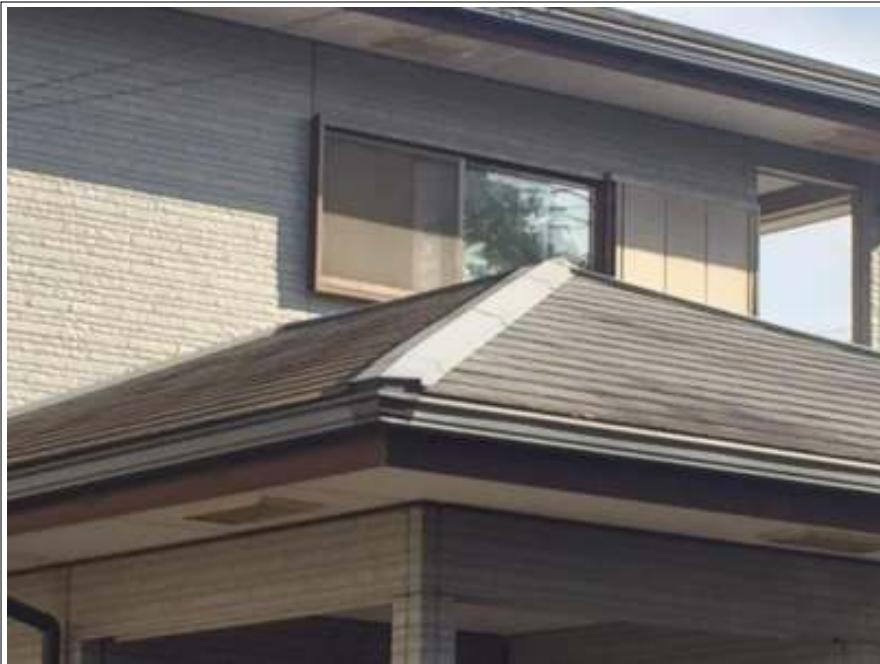
## 屋根

セメント:アスベスト(又は<sup>ルブ</sup>繊維)85:15で作られています。7年ぐらい経過すると表面の防水効果が低下し反りや割れが生じてき、劣化し割れや反りがひどくなり葺き替えとなると、アスベストが入っている場合、処分費がかなりかかりますので、早めの塗装と維持をお勧めをします。

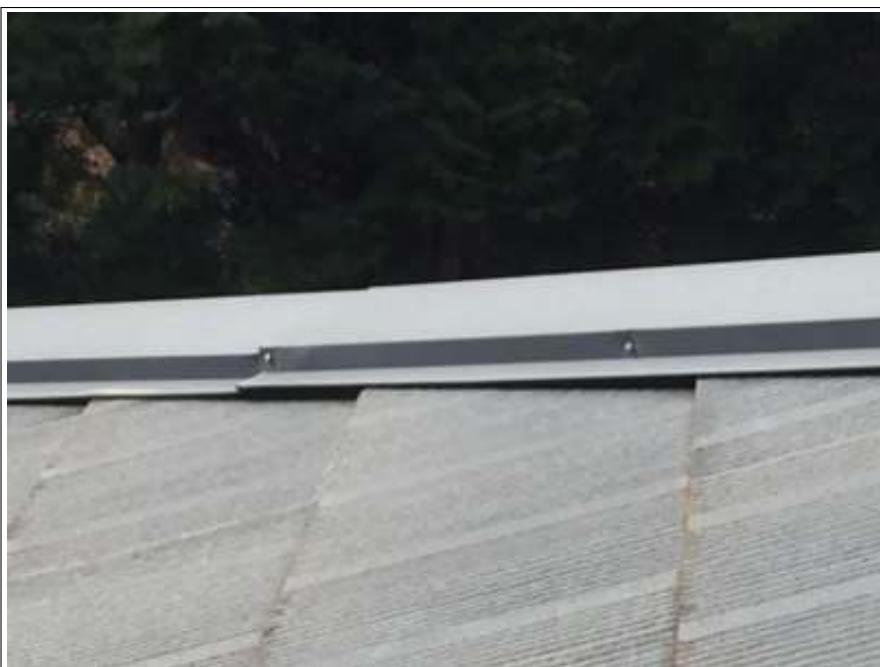
## 屋根 板金

棟板金を止めている釘が出てきている部分や棟の浮きが見られます。この部分は釘を入れ込み、塗装をしていきます。

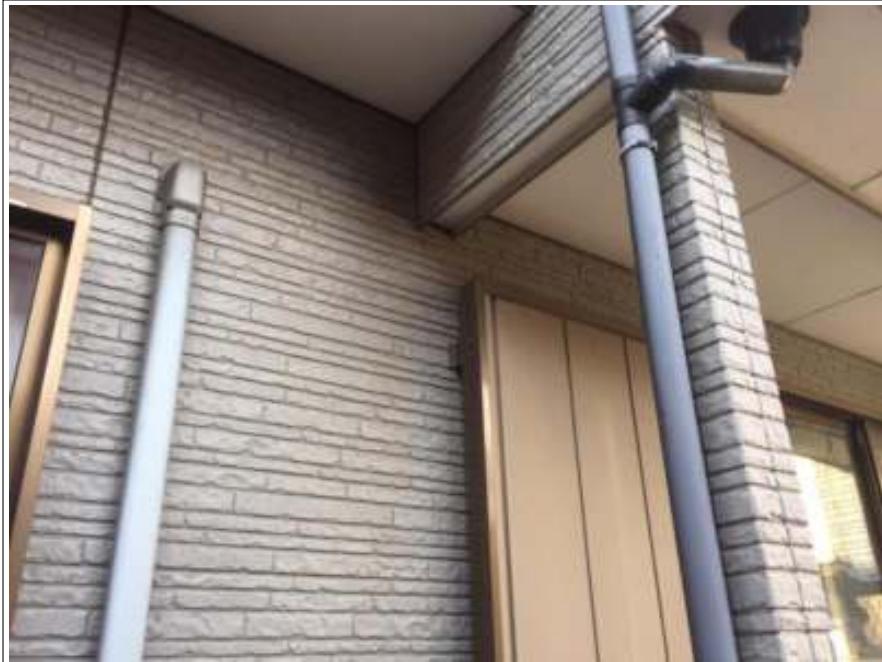
樋・ダクトカバー

こちらは塩ビ素材になります。  
劣化すると割れが生じたりすること  
がありますので、塩ビ専用の下塗り  
をおこない塗装をしていきます。

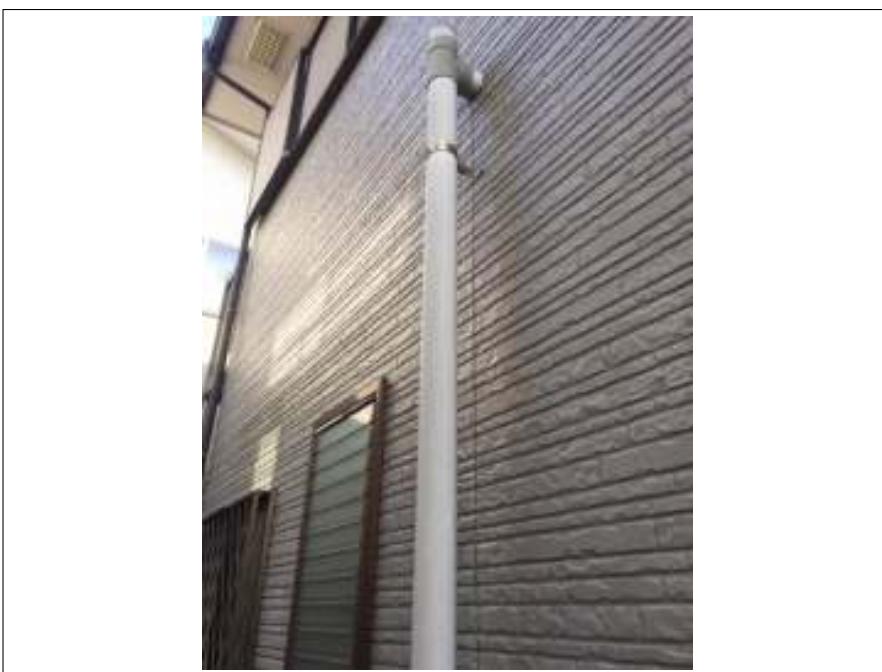
その他配管

同上

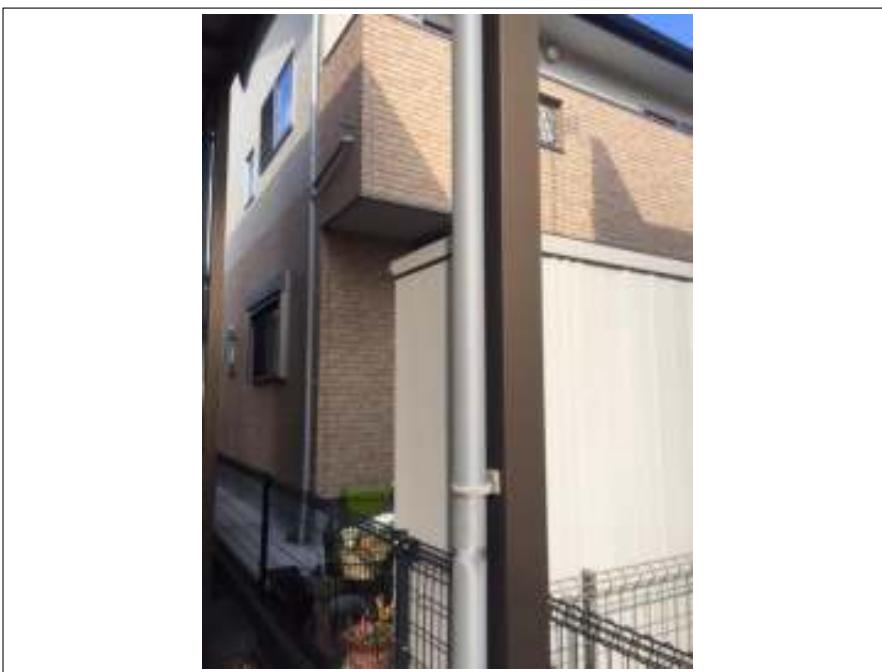
樋

同上

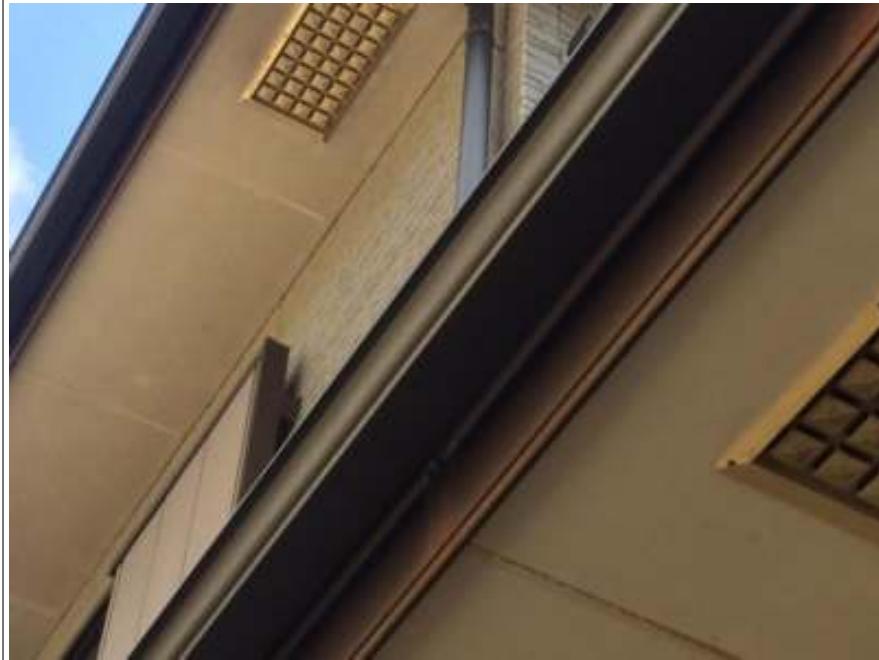
### 破風板・鼻隠し

経年劣化しています。

劣化すると腐食、お住まいの痛みにつながりますので、下塗り・上塗りをおこないます。

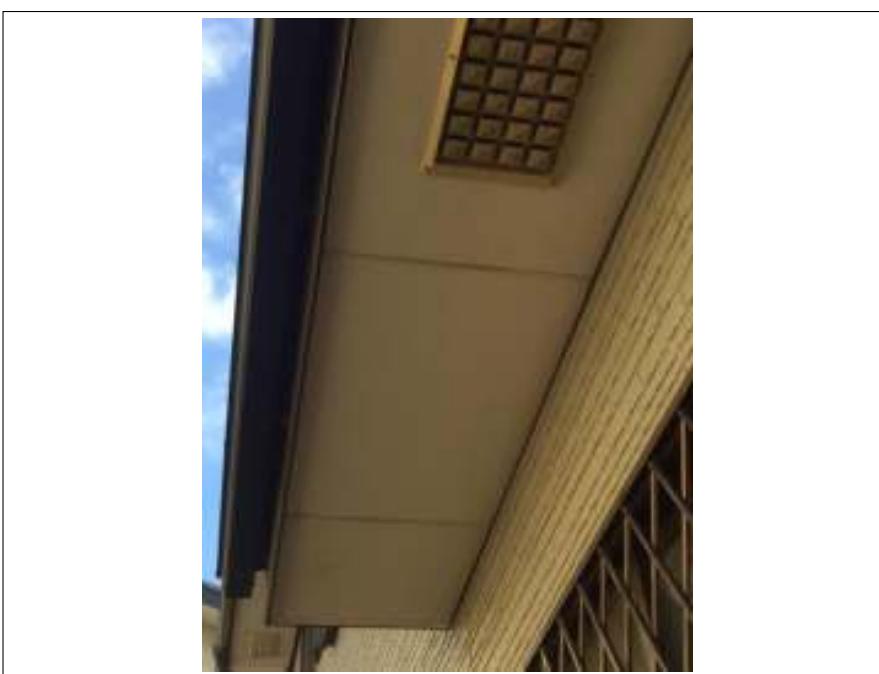
### 軒天

経年劣化しております。

この部分は通気性の良い軒天専用の塗装をしていきます。

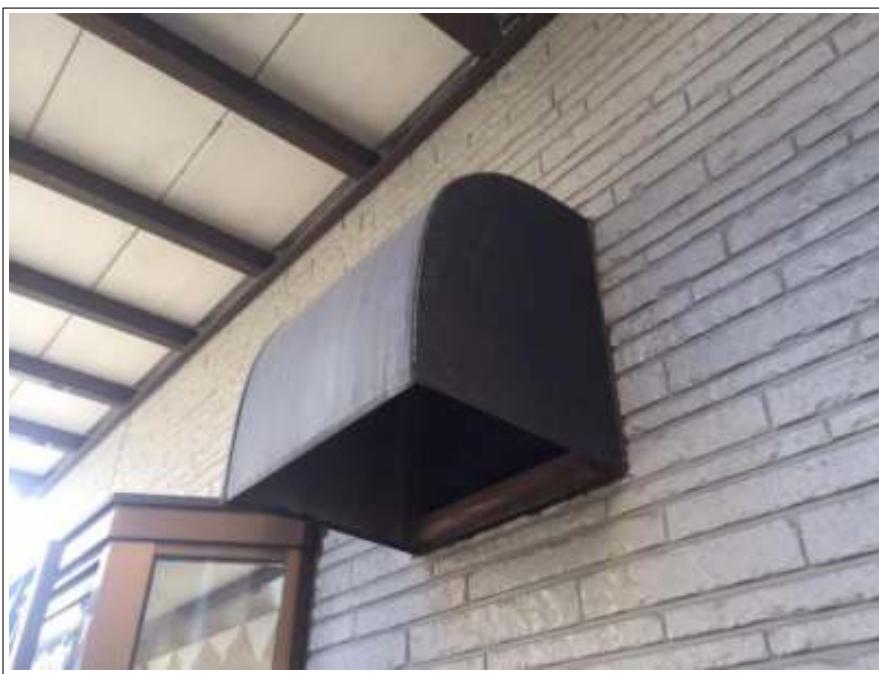
### 換気フード

この部分は鉄、スチール素材になります。劣化するとサビが発生してきますので塗装が必要です。

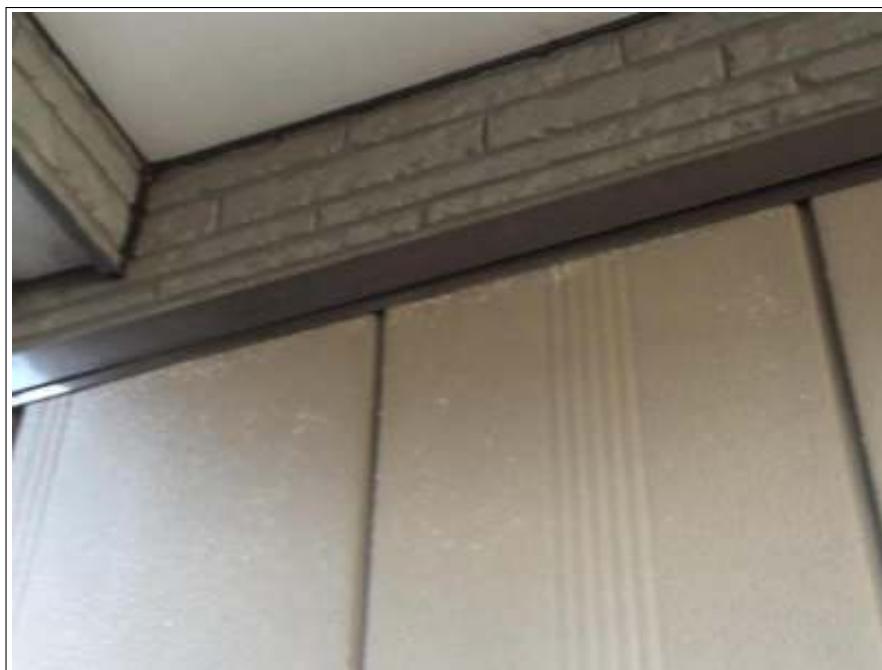
雨戸

同上

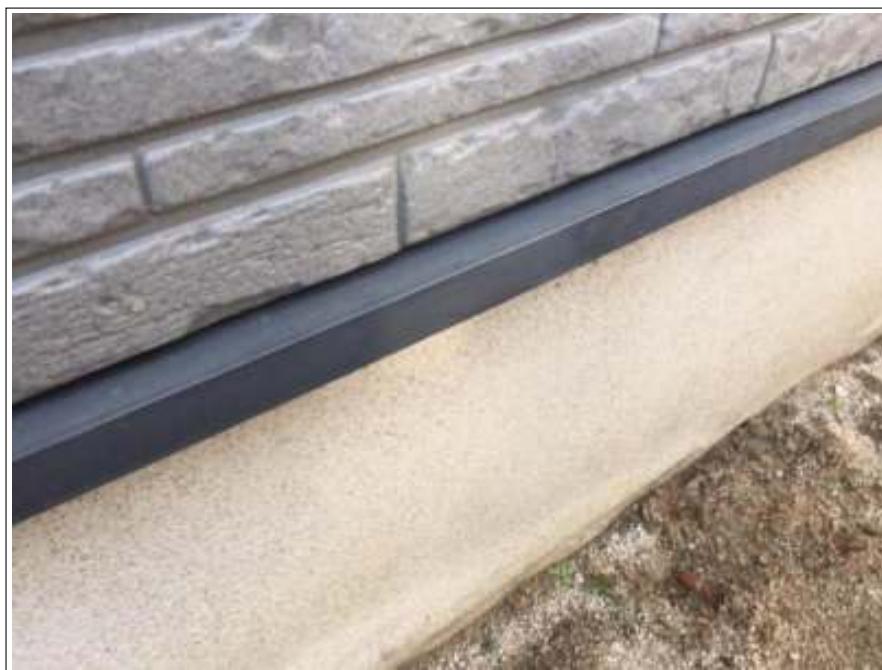
土台水切り

同上

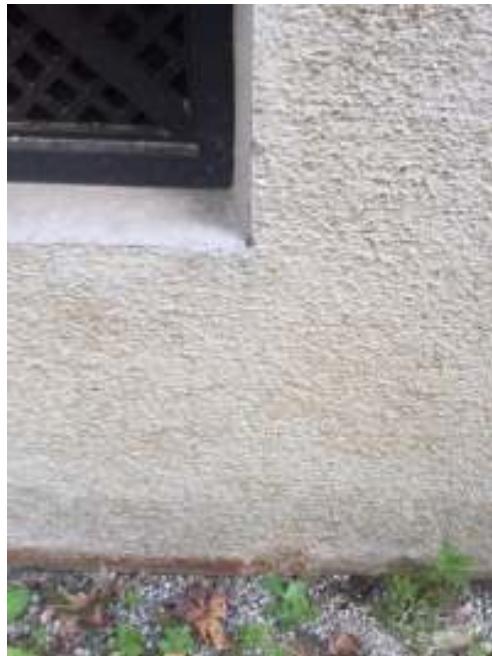
### 基礎 クラック部

アルカリ性のコンクリートは空気中の二酸化炭素や酸性雨と結合することによって徐々に中性化されます。

中性化されたコンクリートは表面にヒビが入るだけでなく、内部の鉄筋の腐食や膨張につながり構造物の性能低下につながりますので、シーリング等で補修をおこないます。

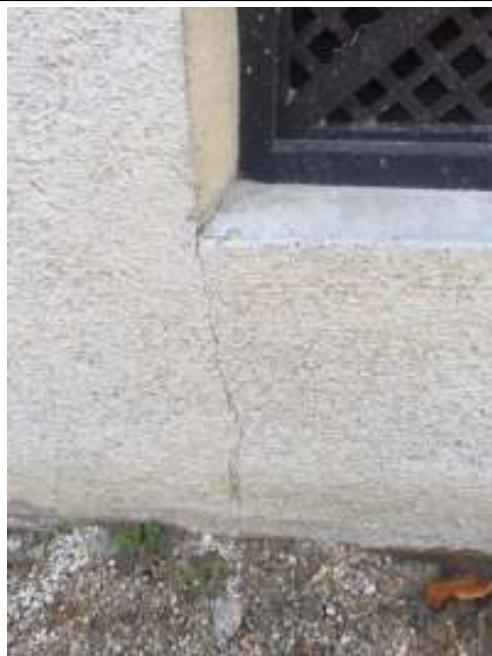
### 基礎 クラック部

0.3mm以上のキレツは補修が必要です。

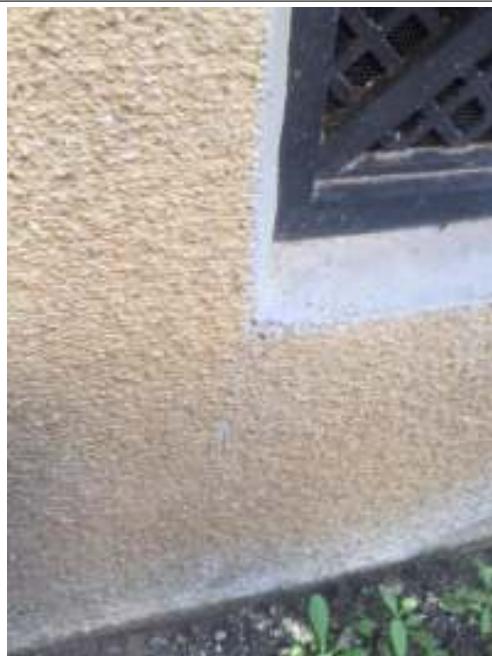
### 基礎 クラック部

同上

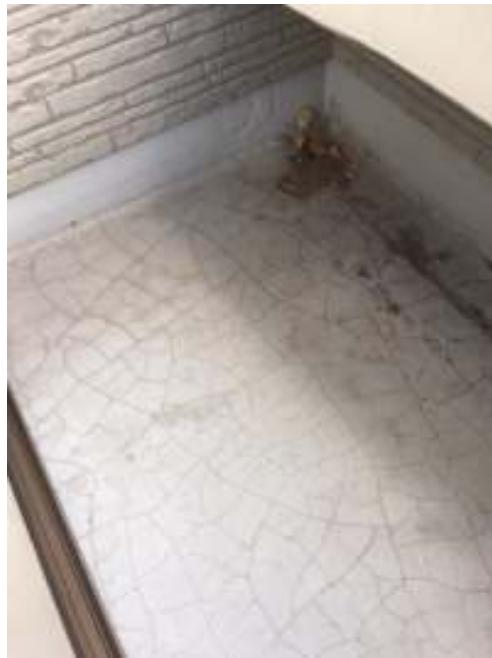
## ベランダ

経年劣化しています。

劣化が進むと雨漏れの原因にもなりますので、雨漏れする前の保護塗装をお勧め致します。

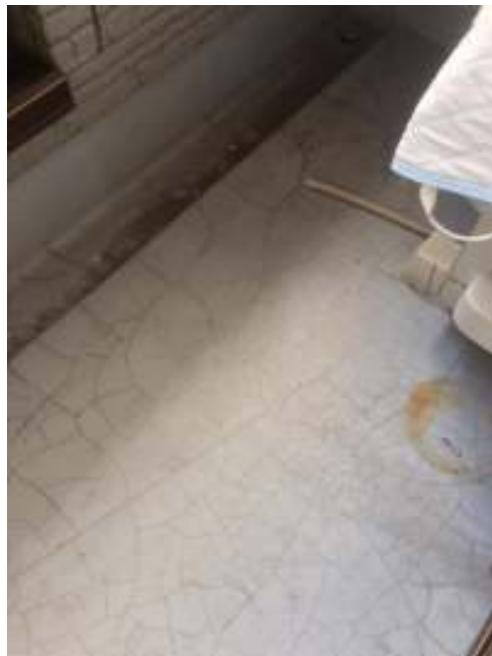
## ベランダ

同上

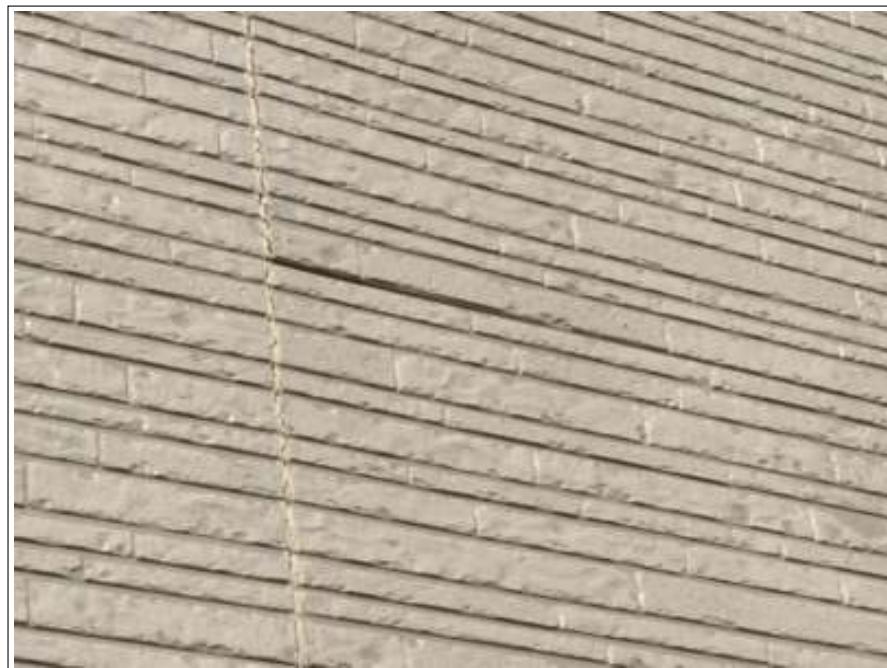
## 外壁 反り

劣化した外壁が水を吸って乾いてを繰り返して、反りや割れが発生してきます。一度浮いたり反った外壁は張替え以外では元に戻らないので、これ以上反らないように早めの塗装をお勧め致します。

※ 可能であればビス打ちをおこないます

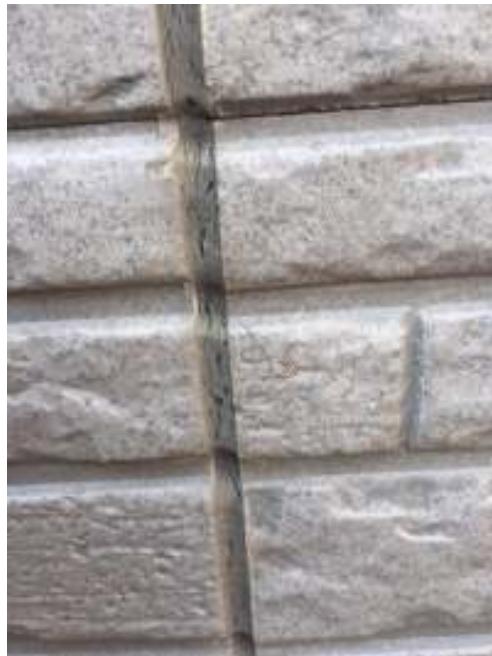
### シーリング劣化部

この部分から雨水や湿気、炭酸ガス等が直接侵入し躯体・外壁の痛みや建物の寿命につながりますので、シーリング補修をおこない塗装をしていきます。

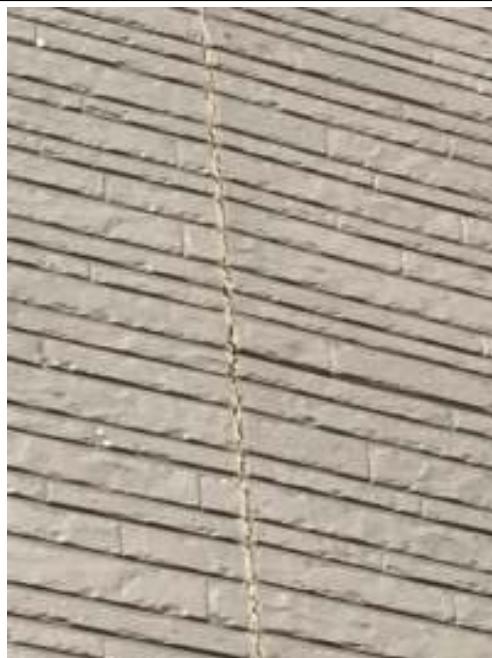
### シーリング劣化部

同上

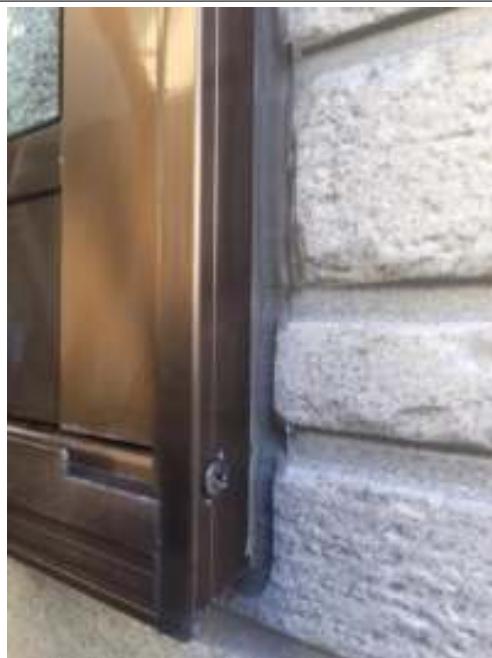
### サッシ廻り シーリング劣化部

見落としがちですが、サッシ廻りも劣化している部分がありますので、劣化している部分は打ち増しをおこない塗装をしていきます。

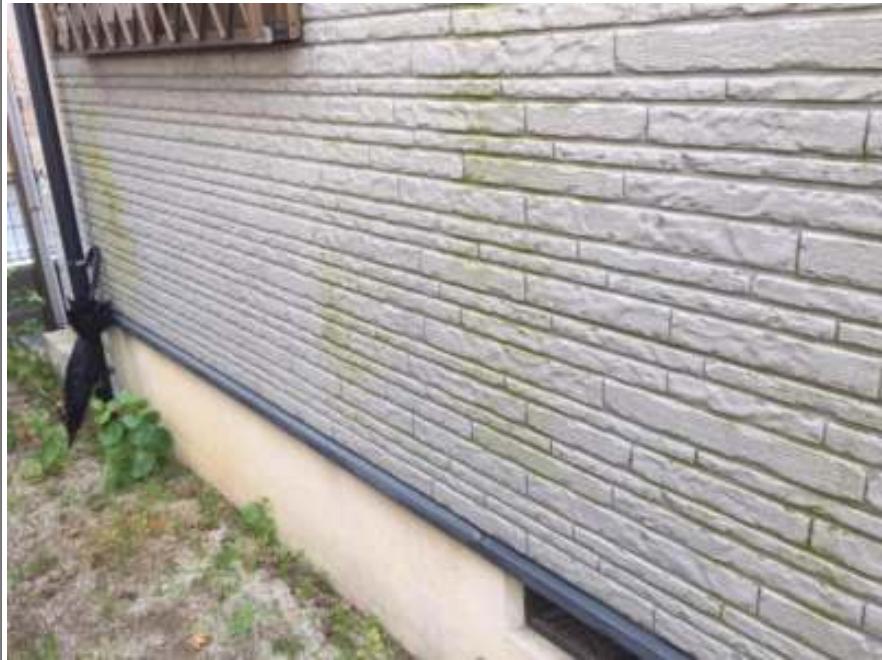
## 外壁 カビ発生部

カビの発生が見られます。

カビの上にいくら良い塗装をしても、カビの根が残っている以上塗膜を突き破って表面化してきますので、カビの根を抑える必要があります。
