工事写真報告書

工事名 京都電子工業 株式会社 様

工事箇所 屋上・外壁・その他 塗装工事

工事住所 北九州市 戸畠区 中原新町

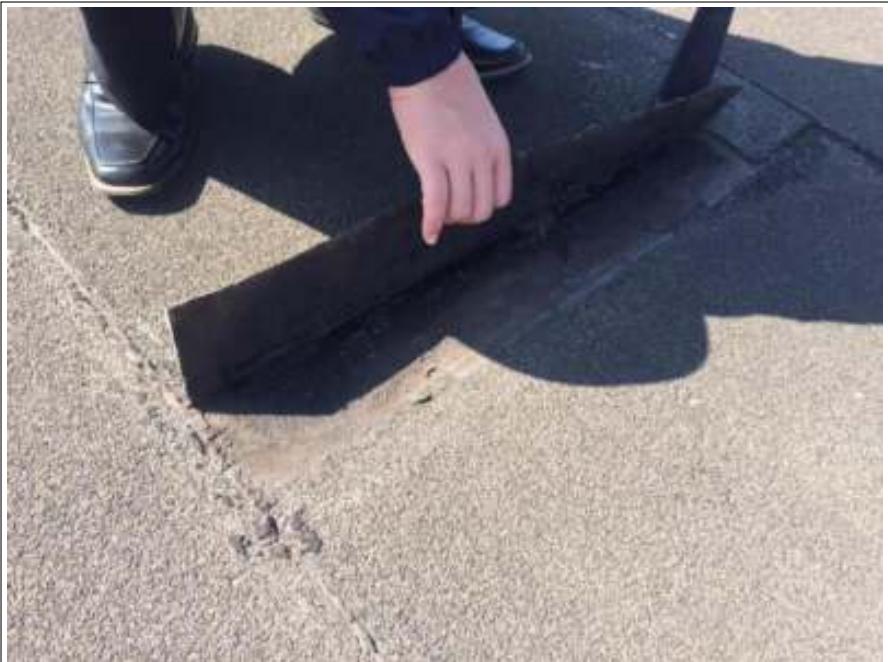
屋上防水

シートの剥れが見られます。

今の段階では雨漏れ等は無いとの事ですが、この部分から水の侵入はしている可能性はありますので、早めの点検や補修などをお勧め致します。

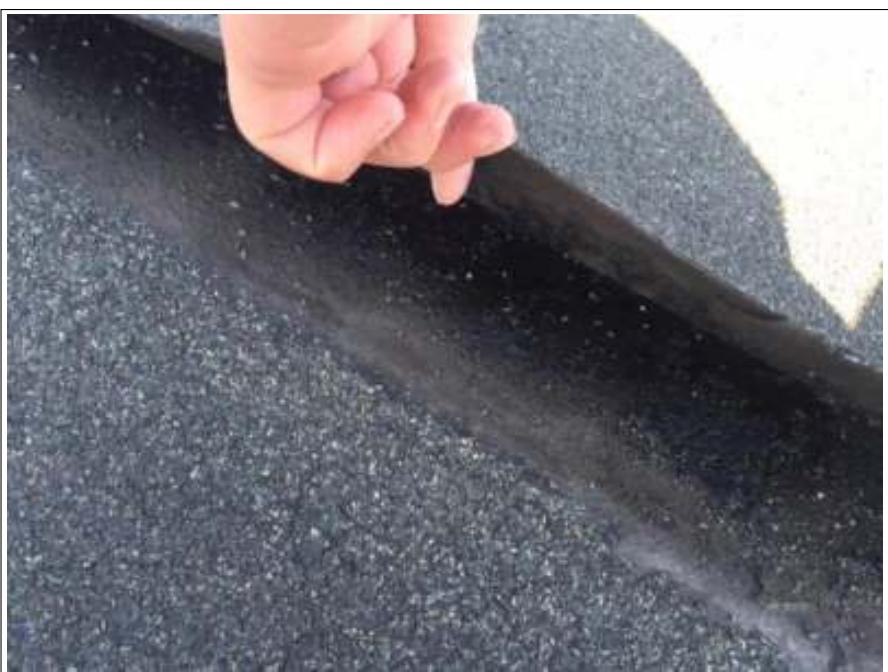
屋上防水

同上

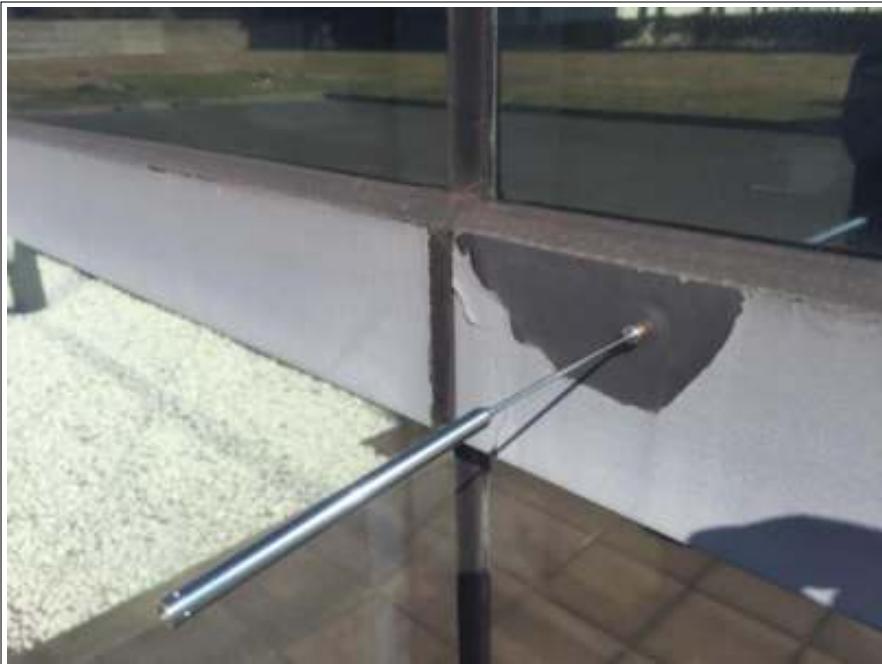
外壁 鉄部

旧塗膜の剥離が見られます。

このまま塗装をしても、旧塗膜から剥がれる恐れがありますので、密着の悪い旧塗膜は除去し、下塗をおこない塗装をしていきます。

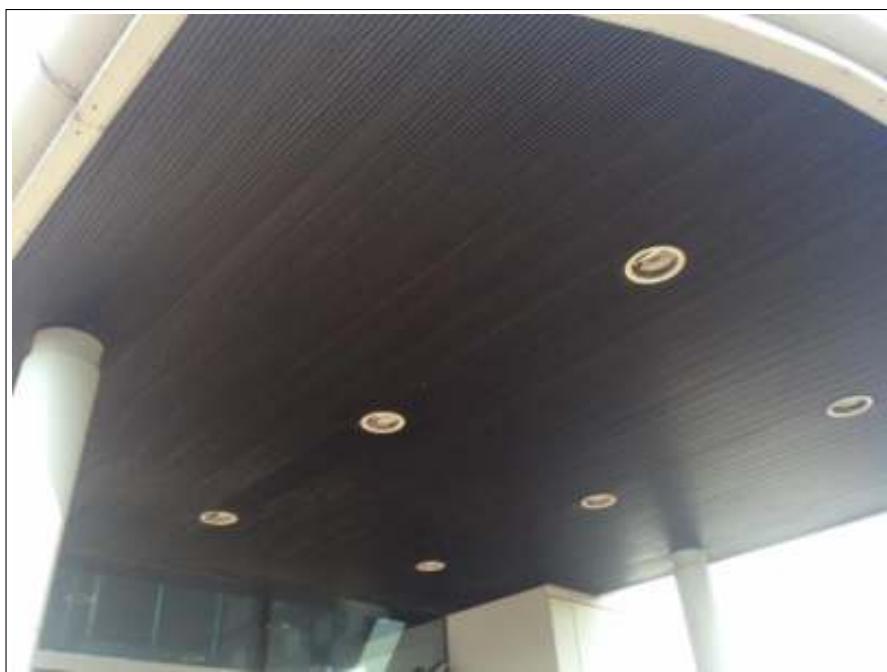
玄関エントランス スパンドレル

この部分は鉄、スチール素材になります。

劣化するとサビが発生してきますので塗装が必要です。

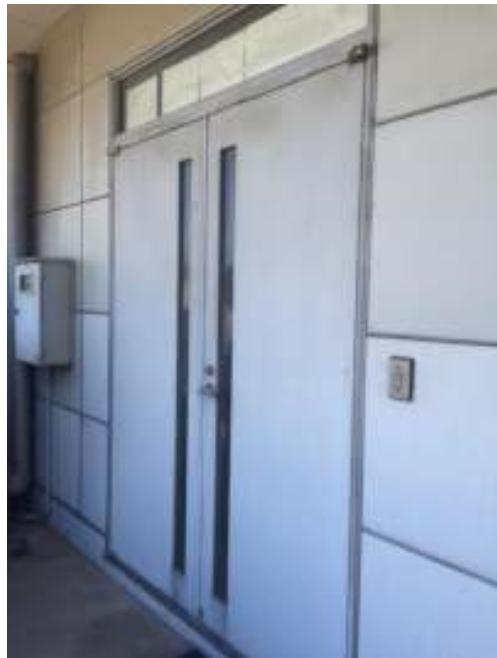
鉄扉

同上

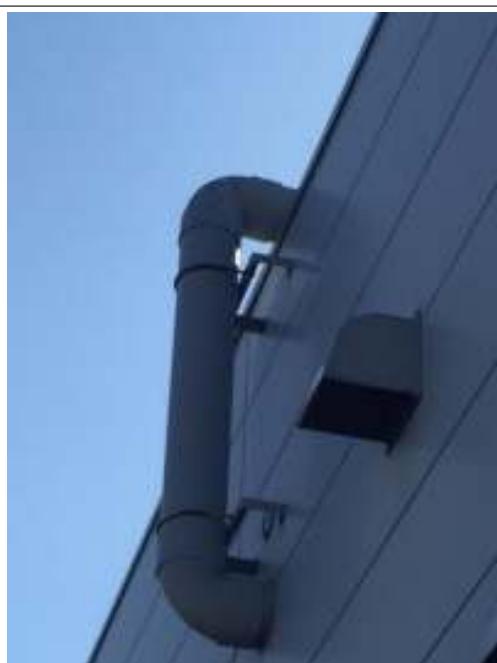
配管

同上

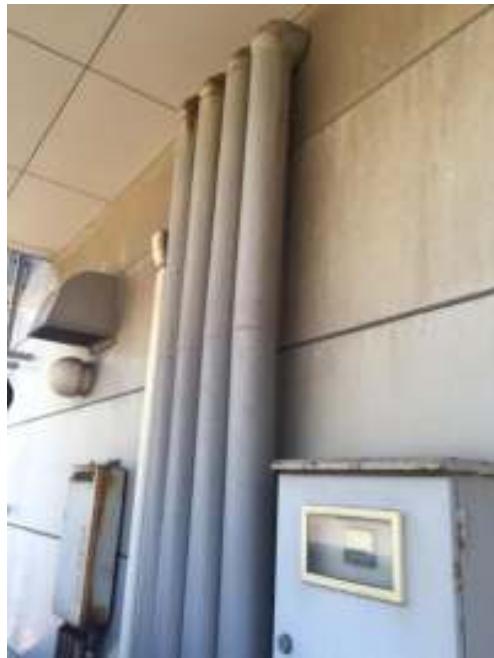
配管

同上

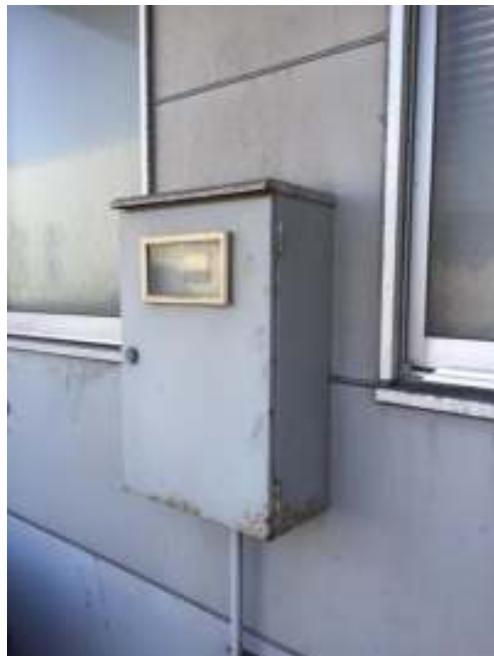
電気BOX

同上

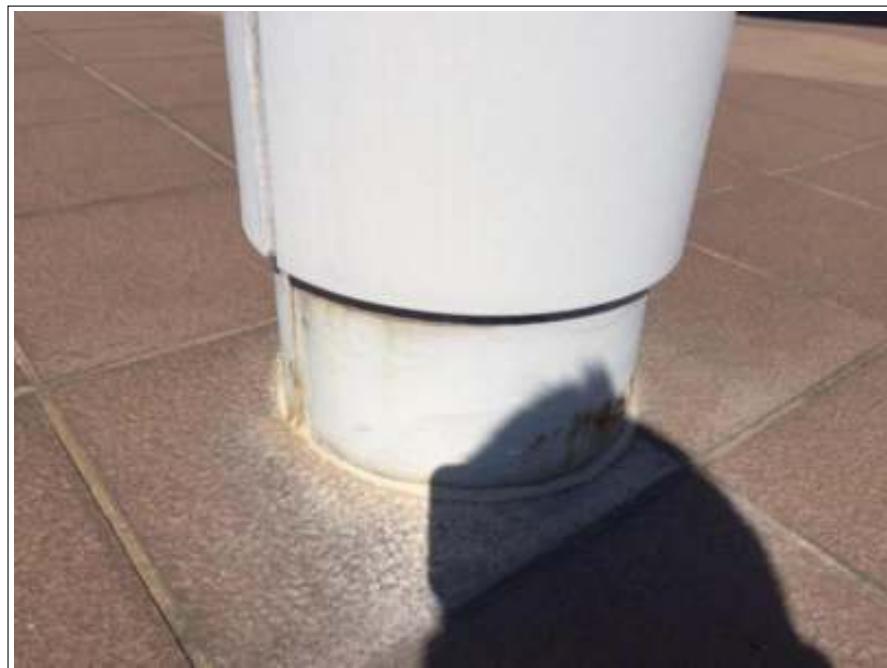
玄関柱

同上

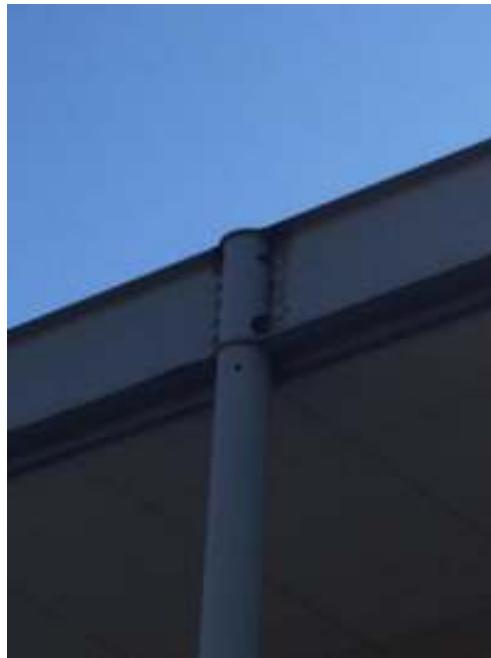
鉄骨

同上

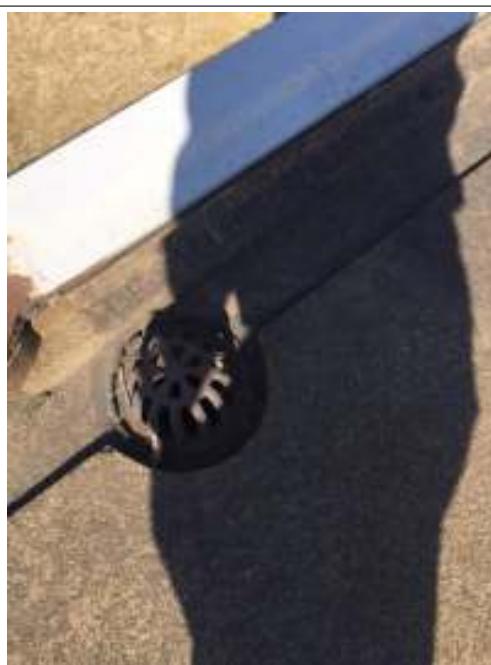
鉄部

同上

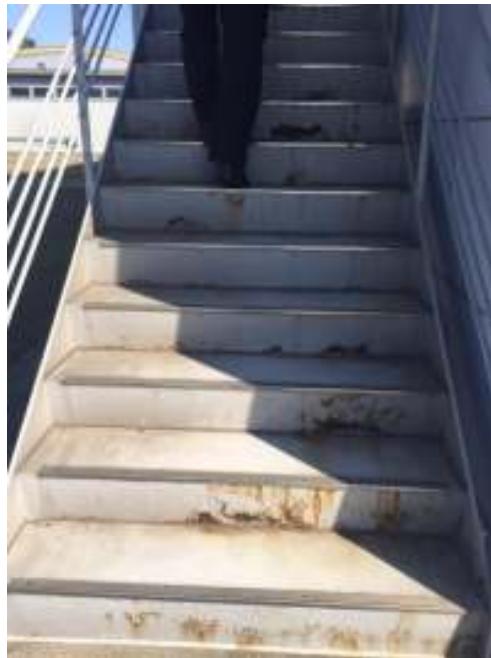
階段部

同上

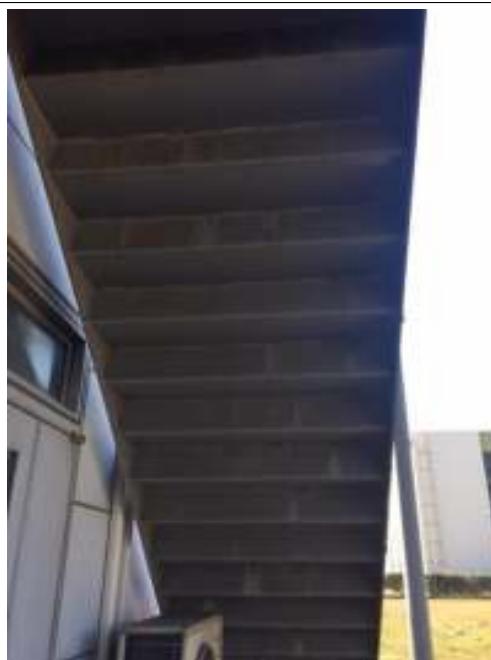
階段部

同上

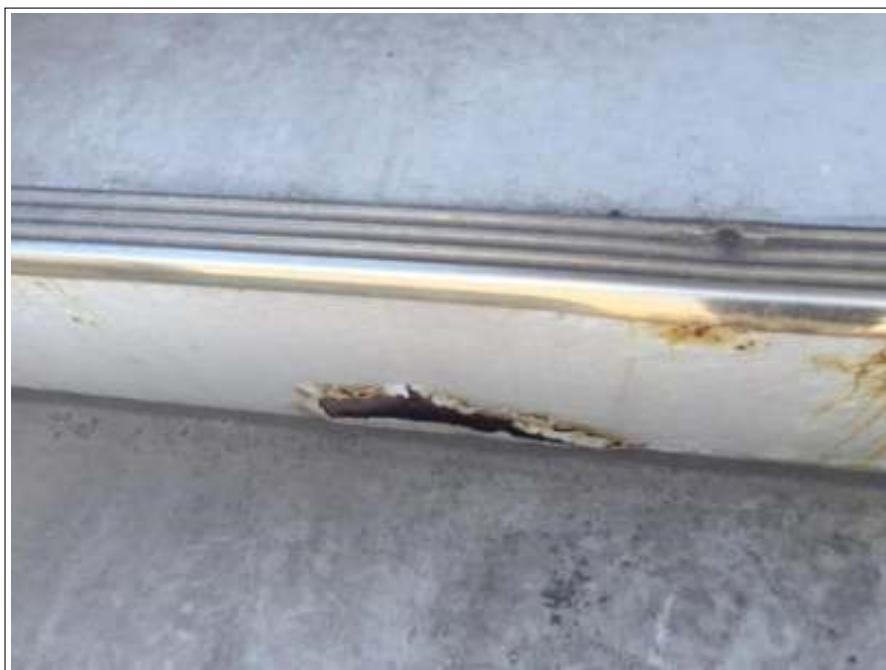
階段部

同上

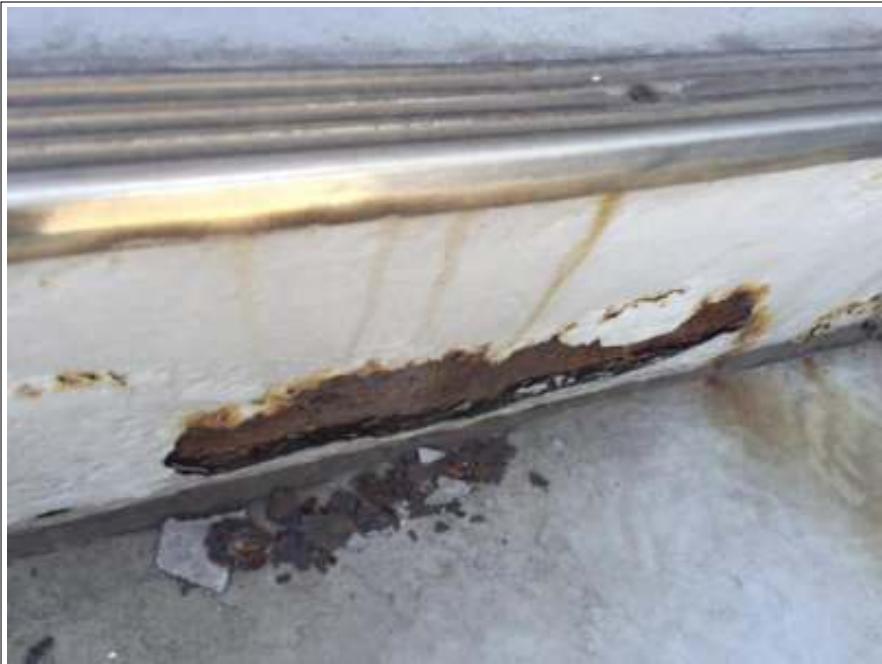
階段部

同上

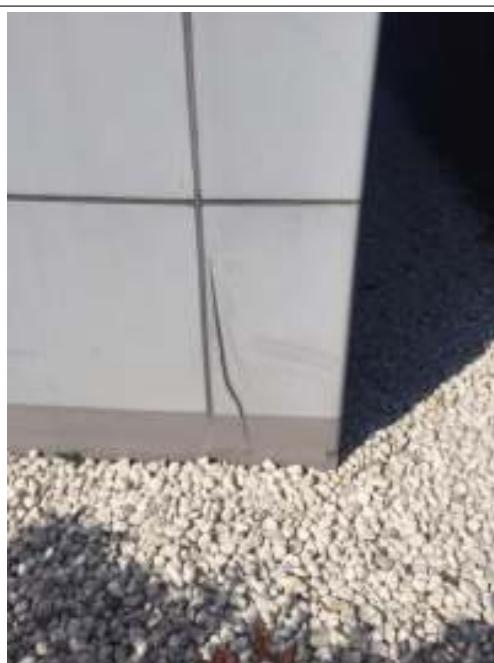
外壁 クラック部

劣化している部分があります。この部分から雨水や湿気、炭酸ガス等が直接侵入し躯体・ボードの痛みや建物の寿命につながりますので、シーリング等で補修をおこない塗装をしていきます。

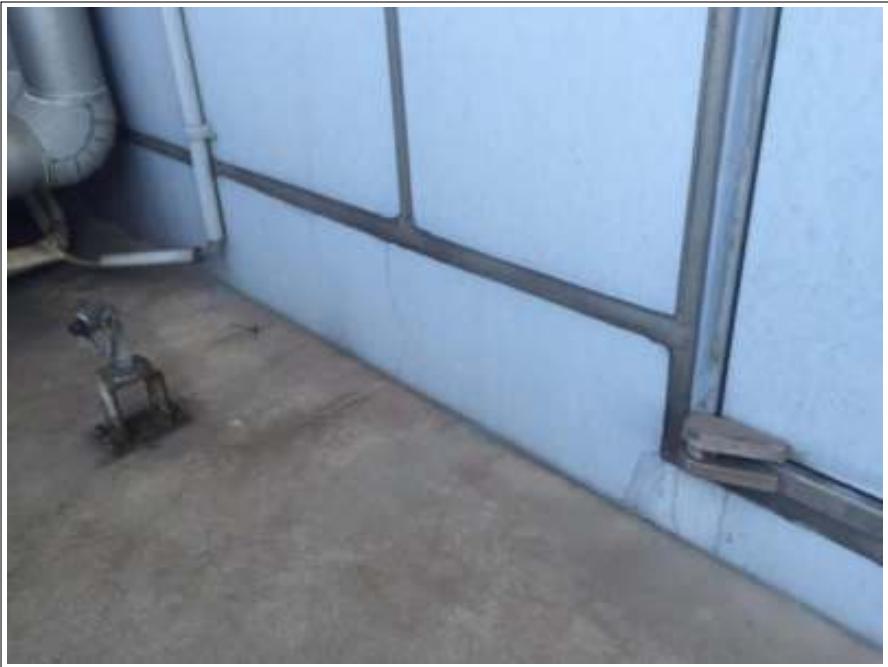
外壁 クラック部

同上

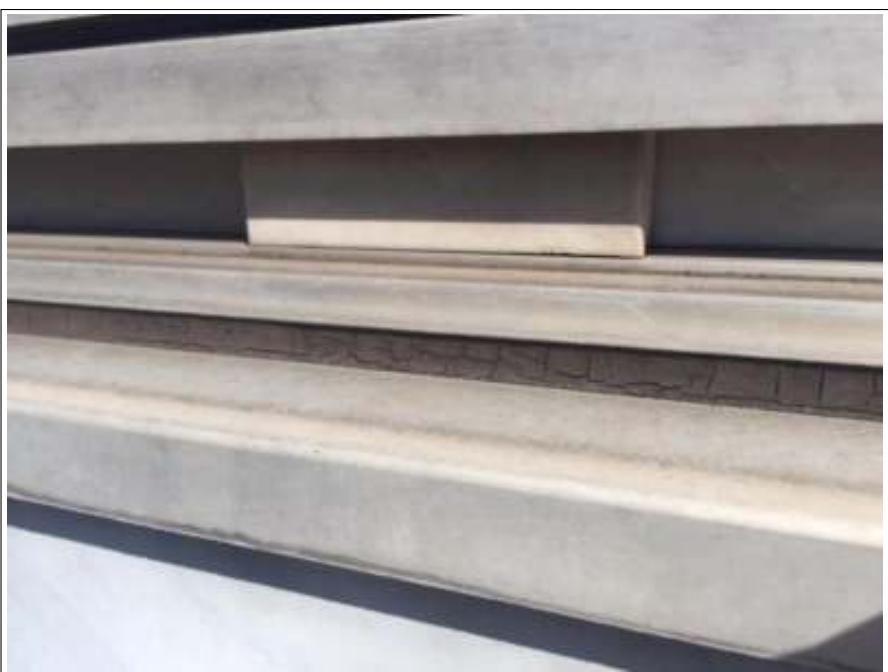
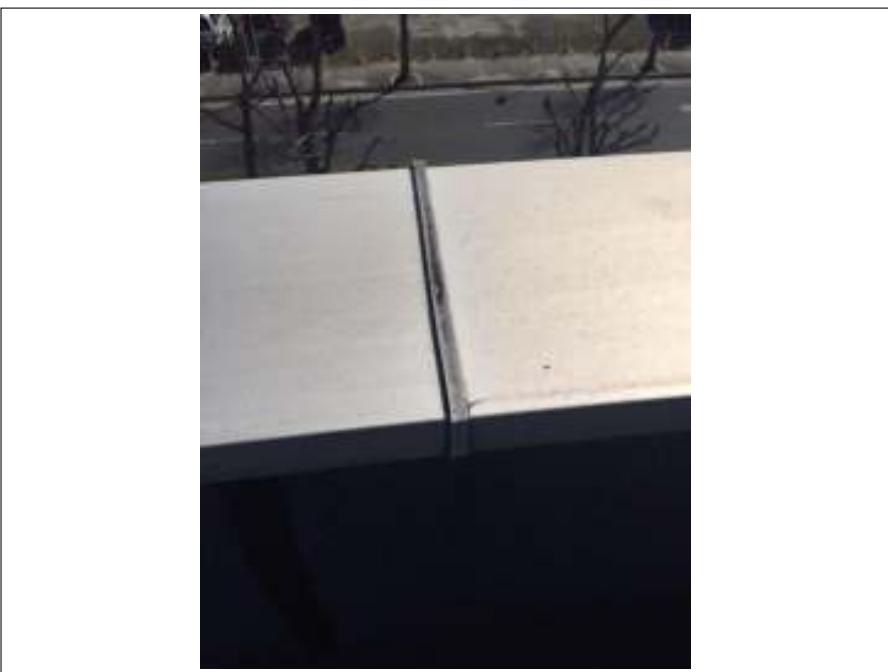
シーリング劣化部

劣化している部分があります。

この部分から雨水や湿気、炭酸ガス等が直接侵入し躯体・ボードの痛みや建物の寿命につながりますので、シーリング等で補修をおこない塗装をしていきます。

同上

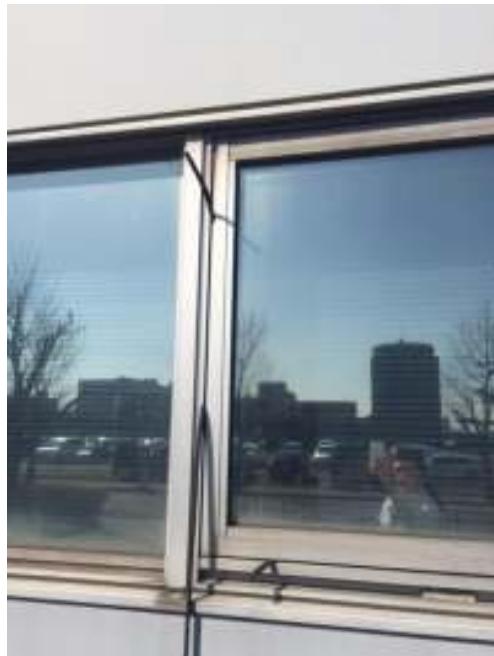
サッシ部 シーリング劣化部

劣化している部分があります。

この部分は打替えをおこない補修をおこないます。

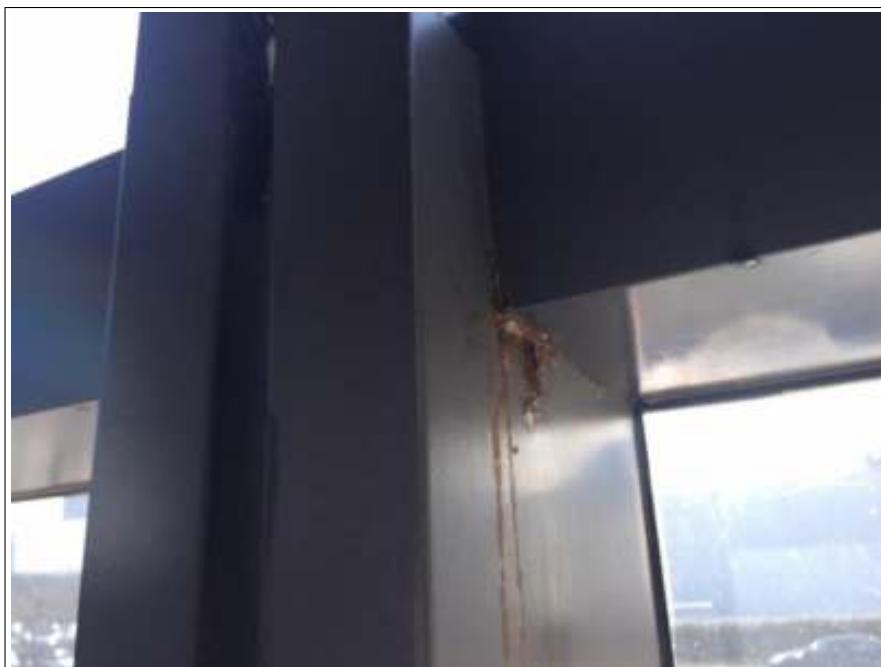
内部 劣化部

外からの水の侵入が考えられます。

外部の早めの点検と補修をお勧め致します。

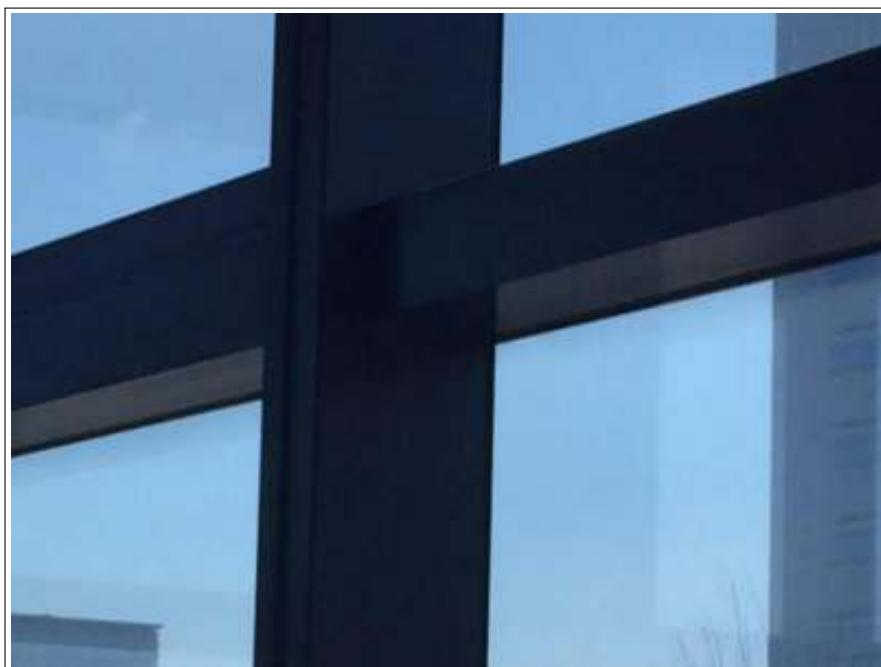
内部 劣化部

同上

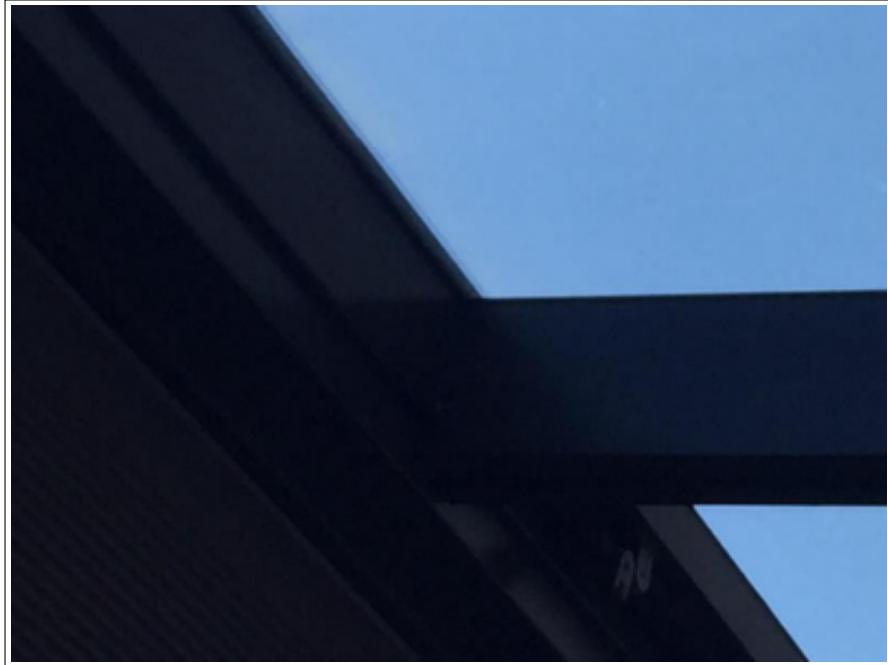
内部 劣化部

同上

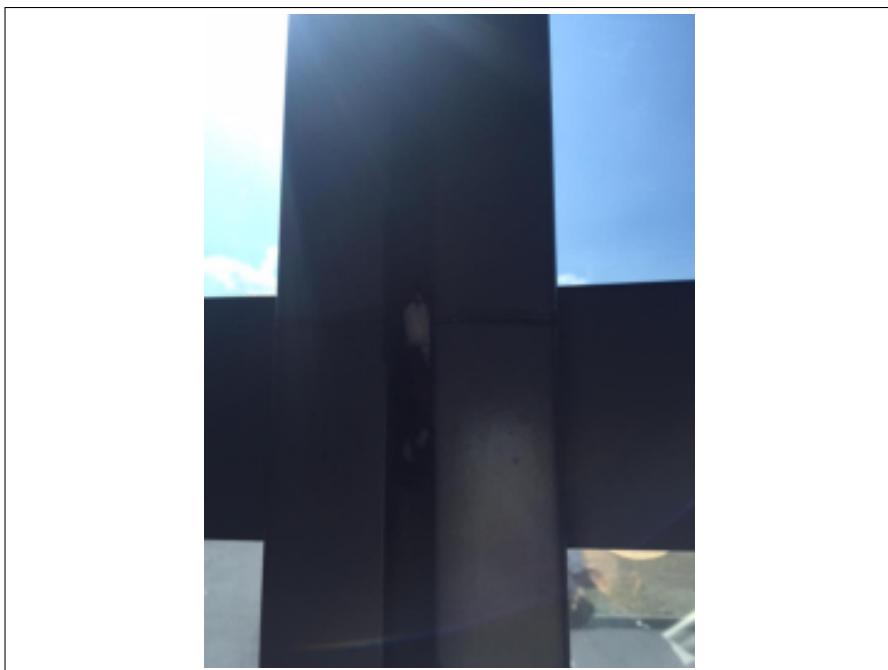
内部劣化部

同上
