## 工事写真報告書

工事名 U様邸

工事箇所 外壁・その他 塗装工事

工事施工者 ベストホーム株式会社

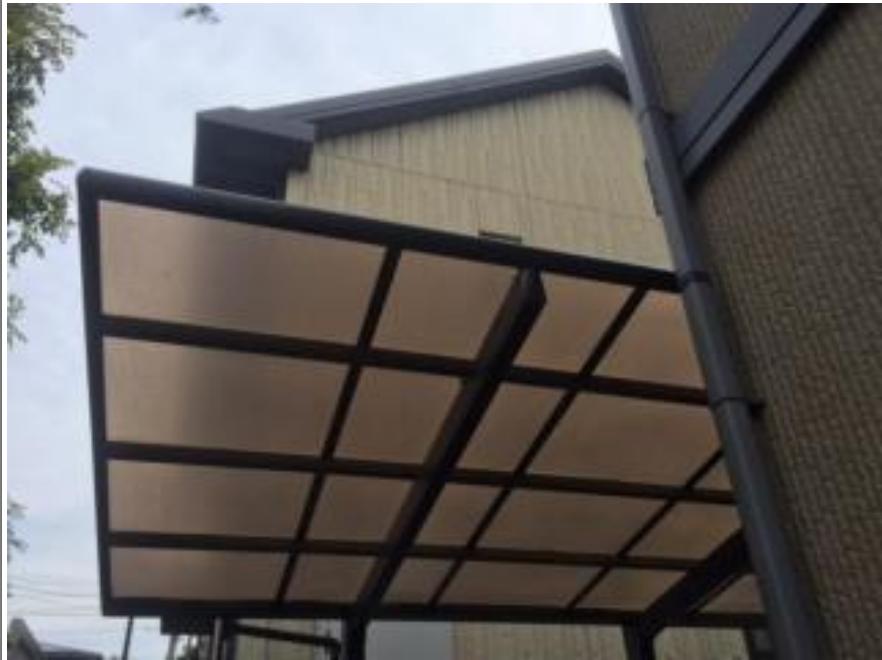
## 外観

足場解体に伴いテラスの屋根が影響してきます。

年数が経っており、アクリル板と留め具フレームが脱着をする際に経年劣化により割れる可能性があります。

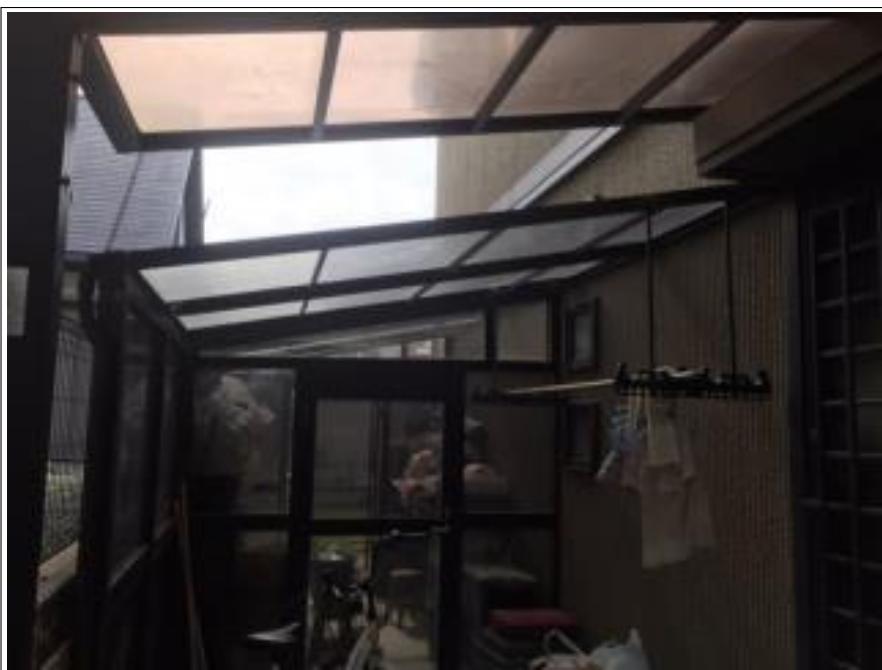
## 外観

テラス屋根のアクリル板に関しては、

- ・現状のまま下からサポート補強をおこない、足場組立（割れた分のみ張替え…別途費用の可能性有）
- ・既存全脱着をして復旧（別途費用）

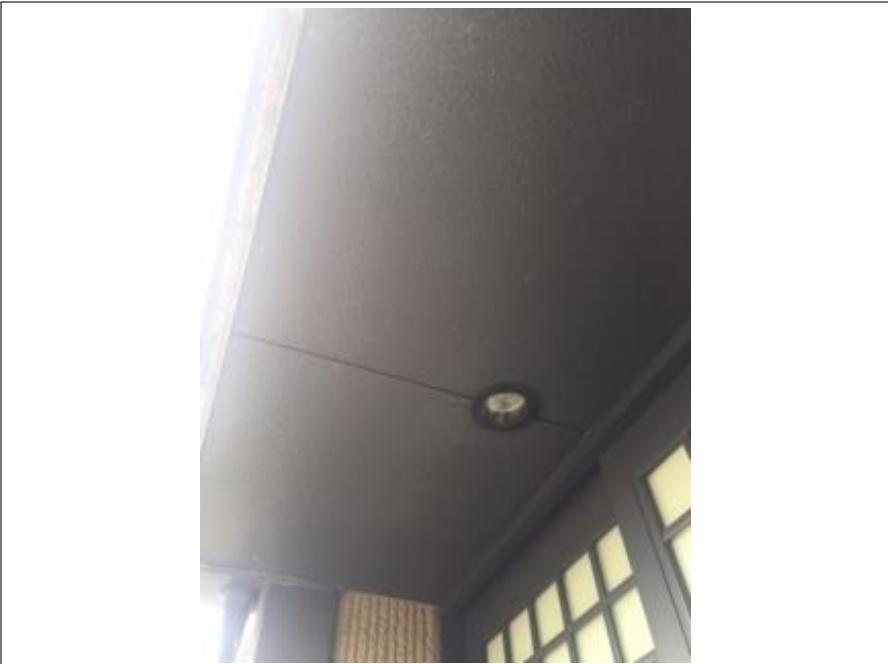
## 軒天

経年劣化しております。

この部分は通気性の良い軒天専用の塗装をしていきます。

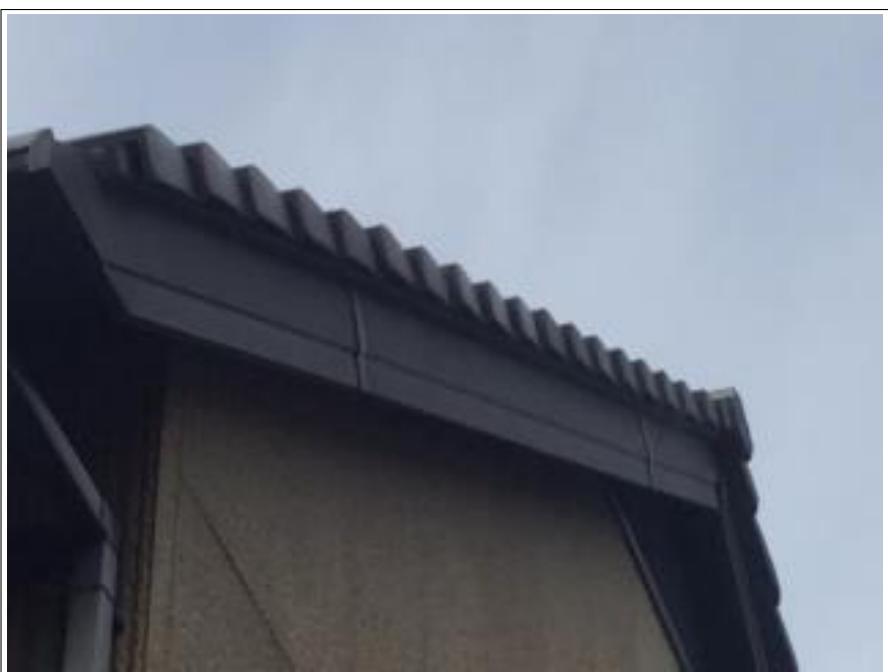
## 破風板

経年劣化しています。

劣化すると腐食、お住まいの痛みにつながりますので、下塗り・上塗りをおこないます。

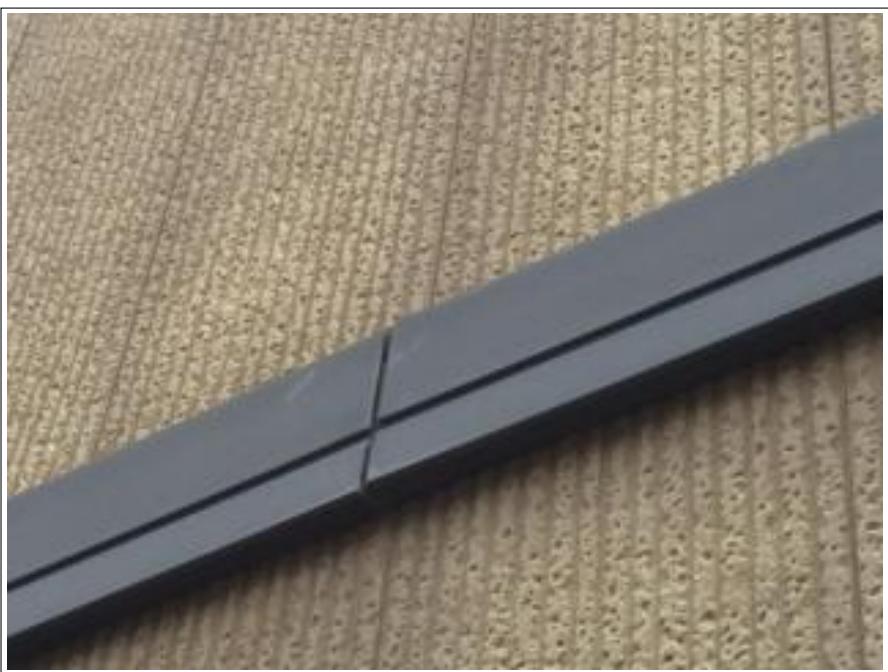
## 帯

同上

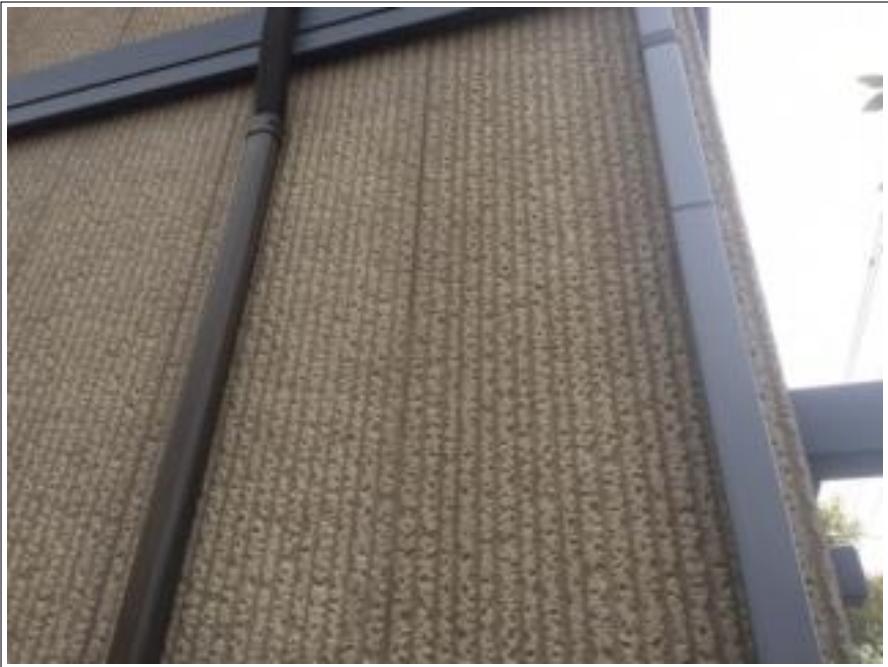
### 樋・ダクトカバー

こちらは塩ビ素材になります。  
劣化すると割れが生じたりすること  
がありますので、塩ビ専用の下塗り  
をおこない塗装をしていきます。

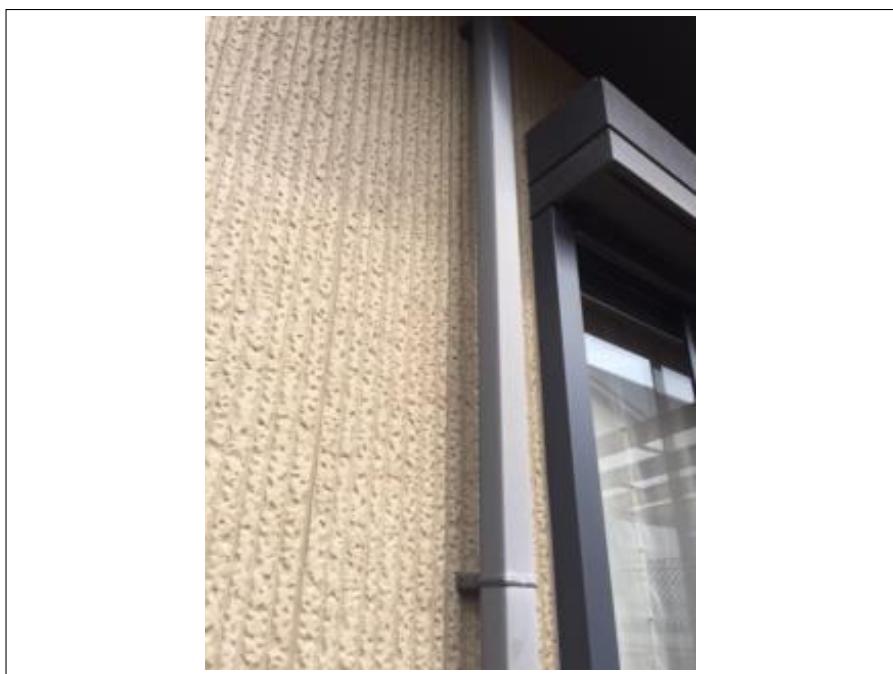
### 樋・ダクトカバー

同上

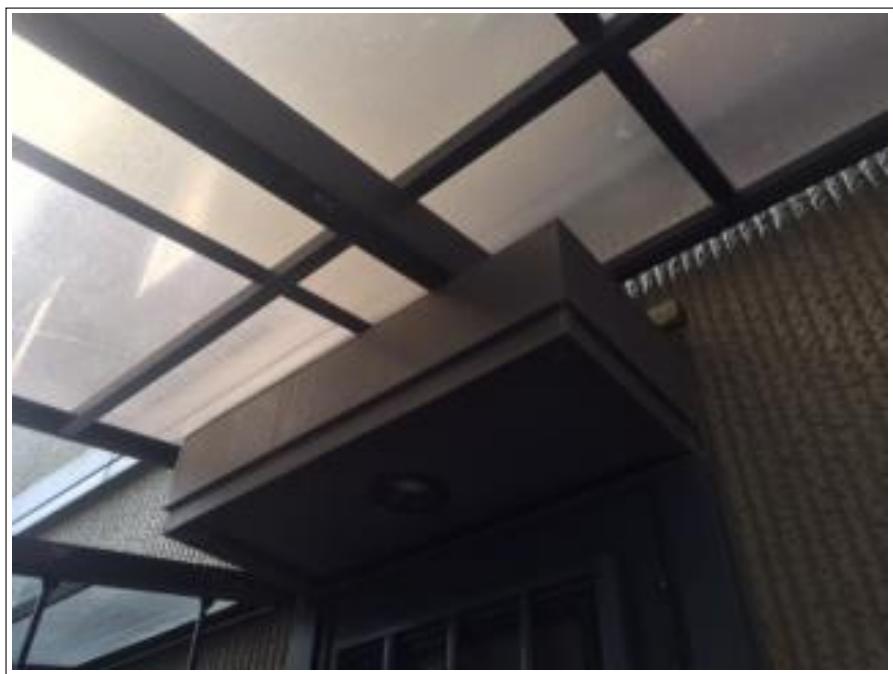
### 小庇

この部分は鉄、スチール素材になり  
ます。劣化するとサビが発生してき  
ますので塗装が必要です。

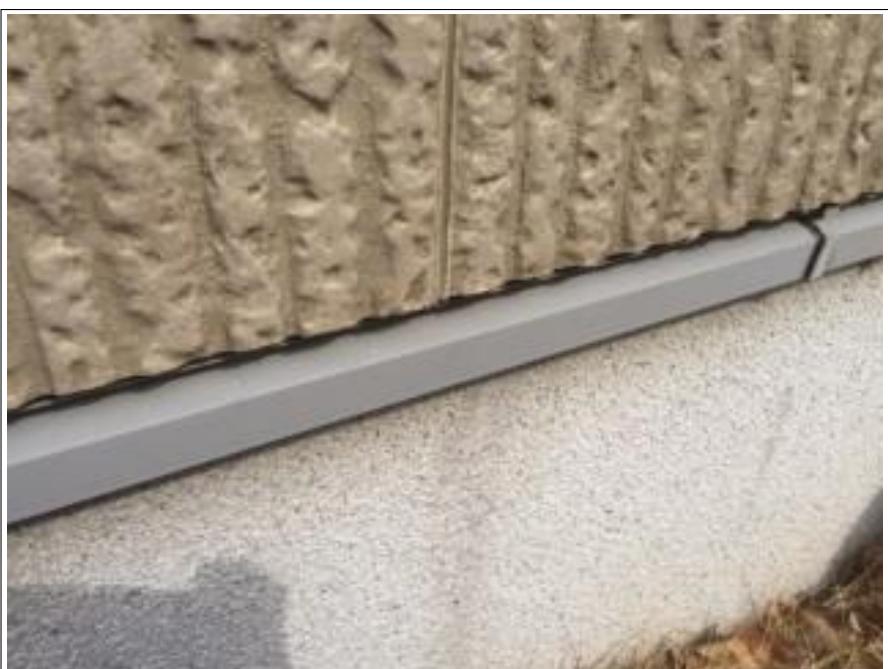
### 土台水切り

#### 同上

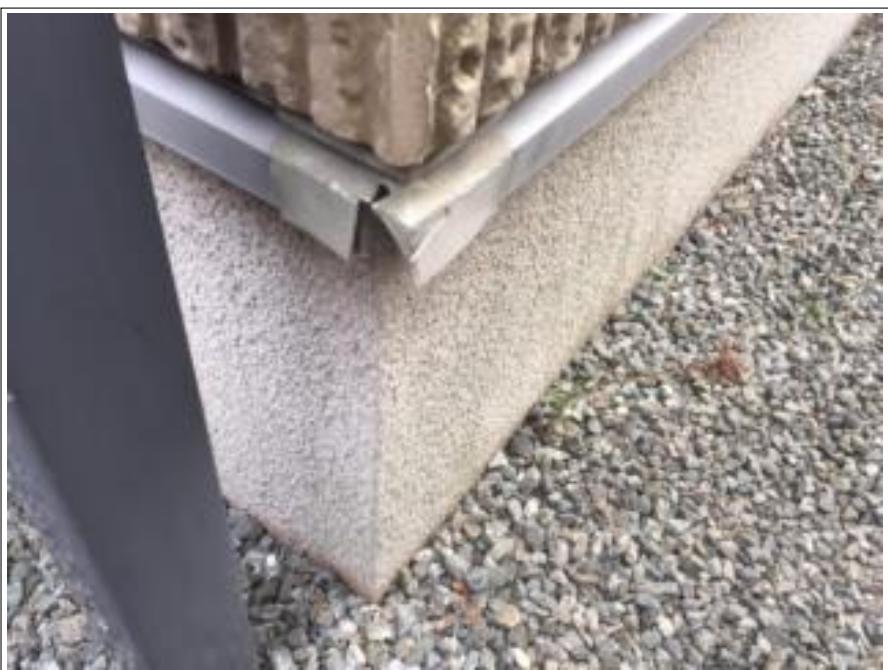
### 土台水切り

現状割れている部分があり、アルミテープ等での補修で可能な範囲で補修をおこない、塗装をしていきます。

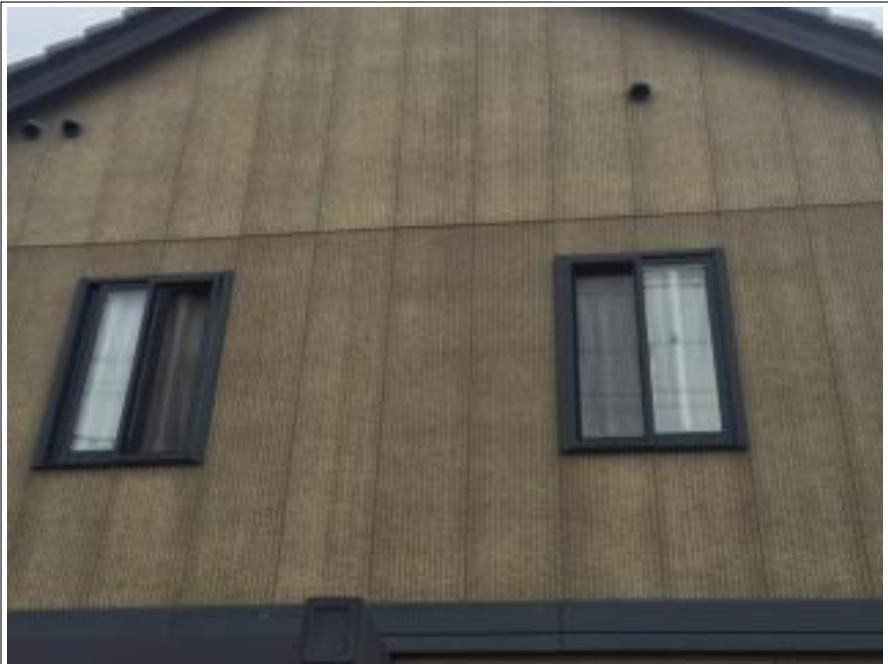
### 外壁 劣化部

表面の塗装が全体的に経年劣化が見られます。

この状態になると表面から水や湿気を吸い込んでしまい、外壁や中の躯体の痛みにつながりますので、早めの塗装をお勧めします。

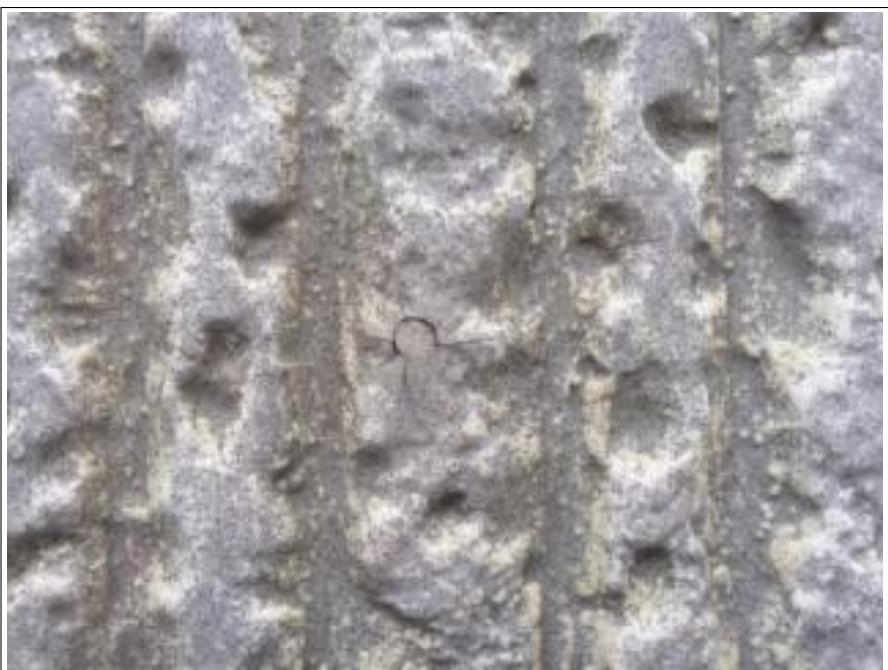
### 外壁 劣化部

同上

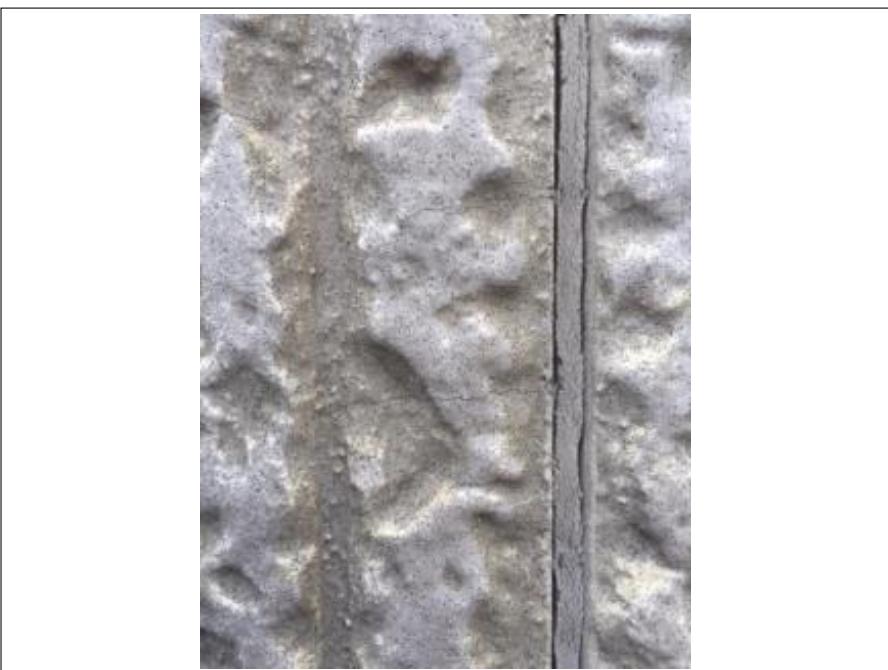
### 外壁 クラック部

外壁の割れが発生しています。

この部分から雨水や湿気、炭酸ガス等が直接侵入し躯体・外壁の痛みや建物の寿命につながりますので、劣化が進む前の早めの塗装をお勧め致します。

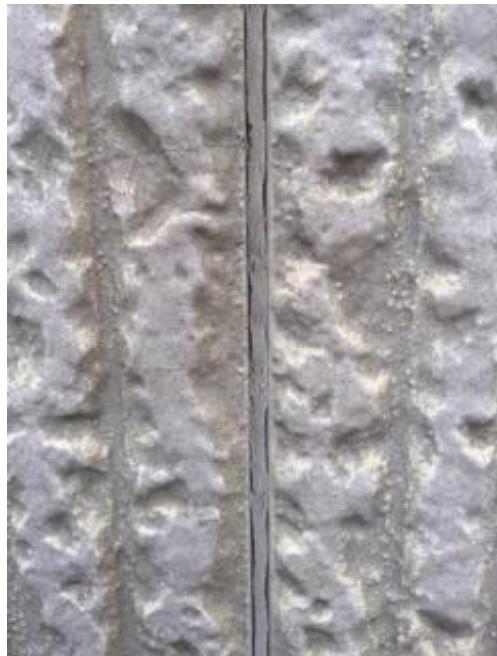
### シーリング劣化部

劣化している部分があります。

劣化部はシーリング補修をおこない、塗装をしていきます。

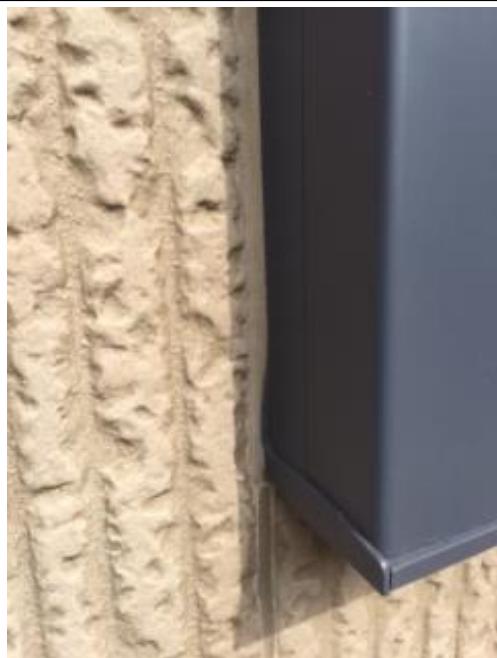
### サッシ廻りシーリング劣化部

見落としがちですが、サッシ廻りも劣化している部分がありますので、劣化している部分は打ち増しをおこない塗装をしていきます。
