工事写真報告書

工事名 K様邸

工事箇所 屋上防水・外壁・その他 塗装工事一式

工事住所 北九州市 若松区 高須東

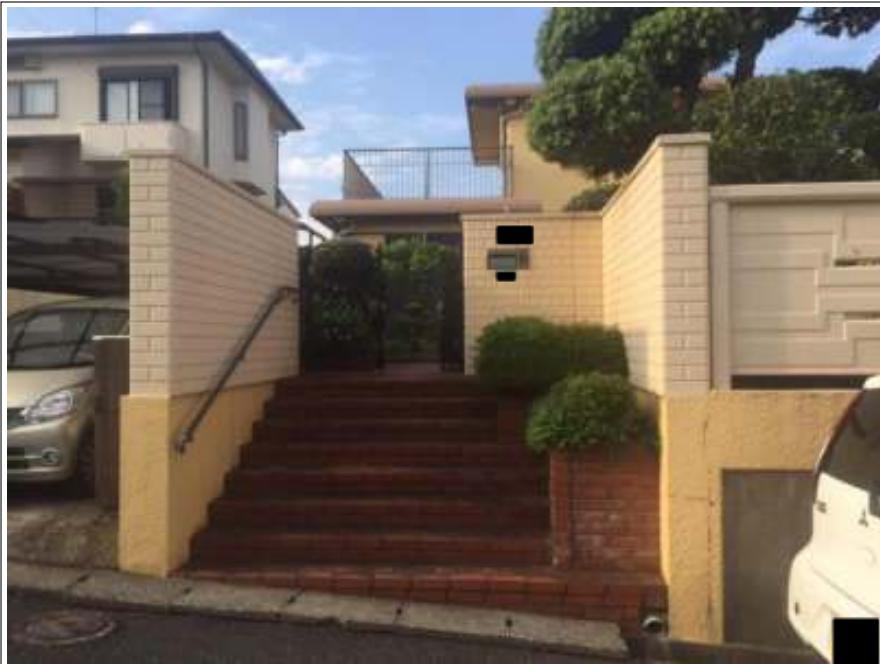
塀

地面から水や湿気を吸いはき出す部分になり、この部分に耐久性の高い塗装や膜を張る塗装をおこなうと、膨れる恐れがありますので、通気性の良い塀の塗装をおこないます。

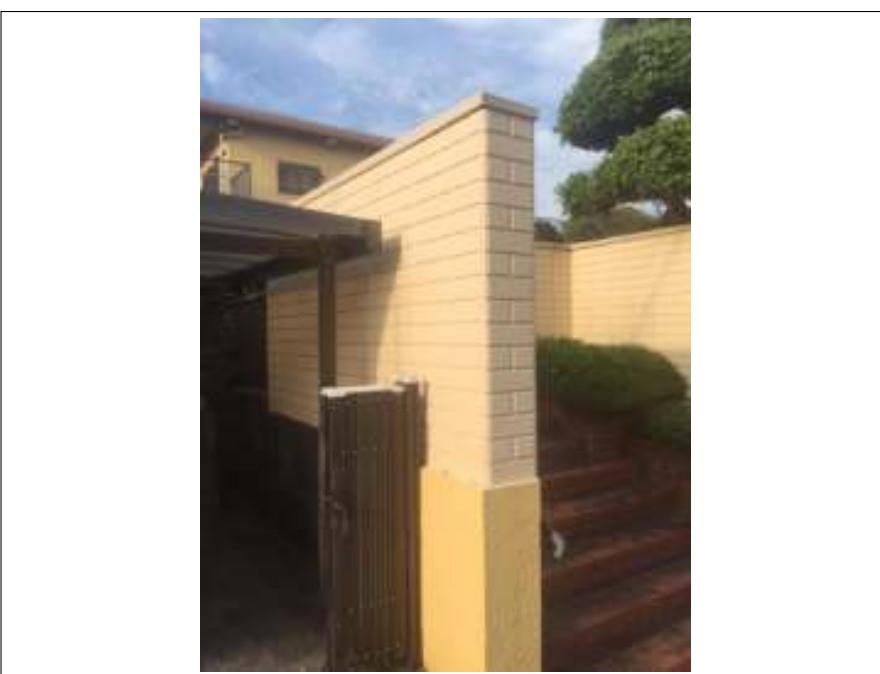
塀

同上

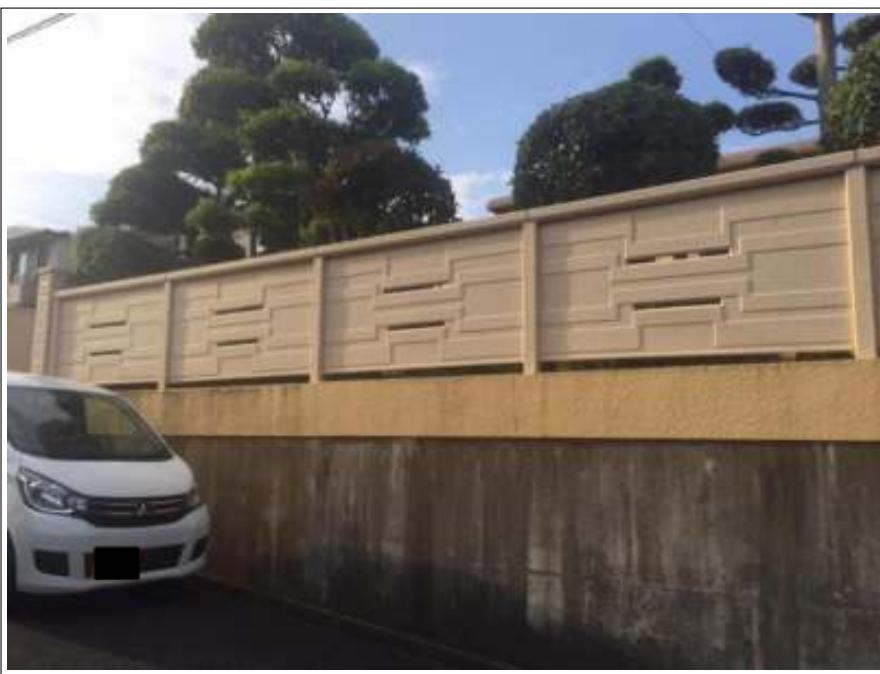
塀

同上

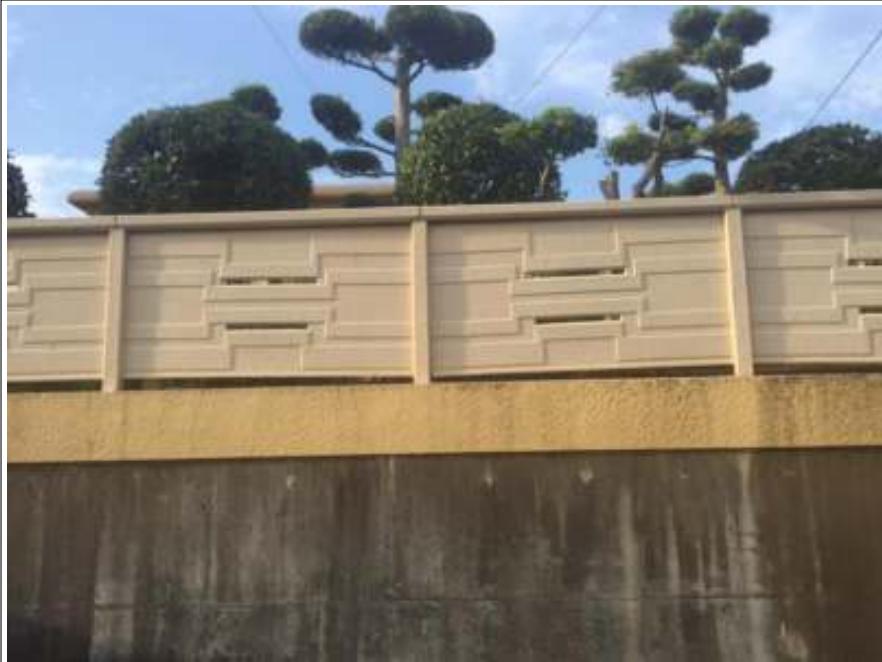
塀

同上

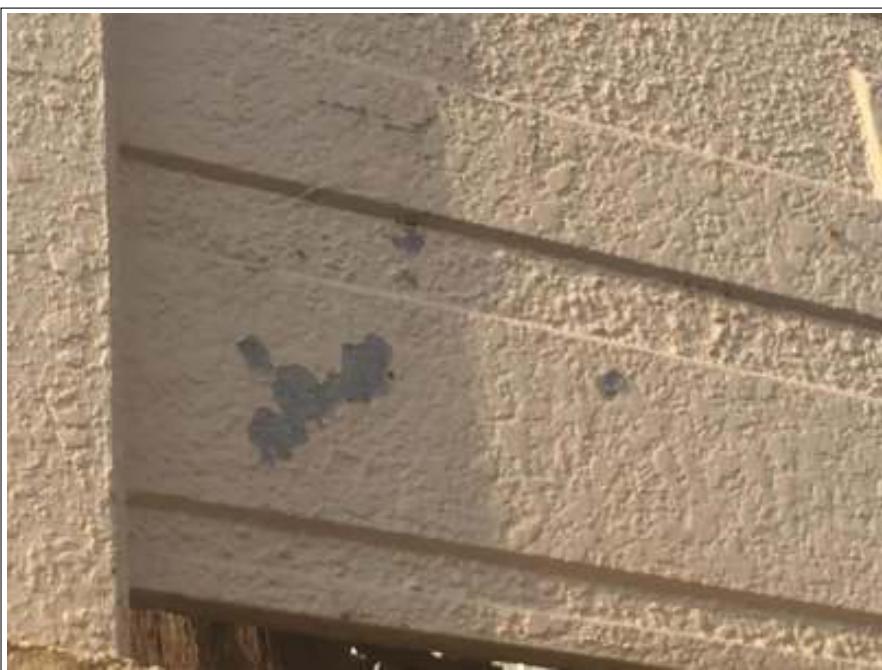
塀 塗膜剥離

旧塗膜の剥離が見られます。

このまま塗装をしても旧塗膜から剥
がれる恐れがありますので、密着の
悪い旧塗膜は除去し、塗装をしてい
きます。

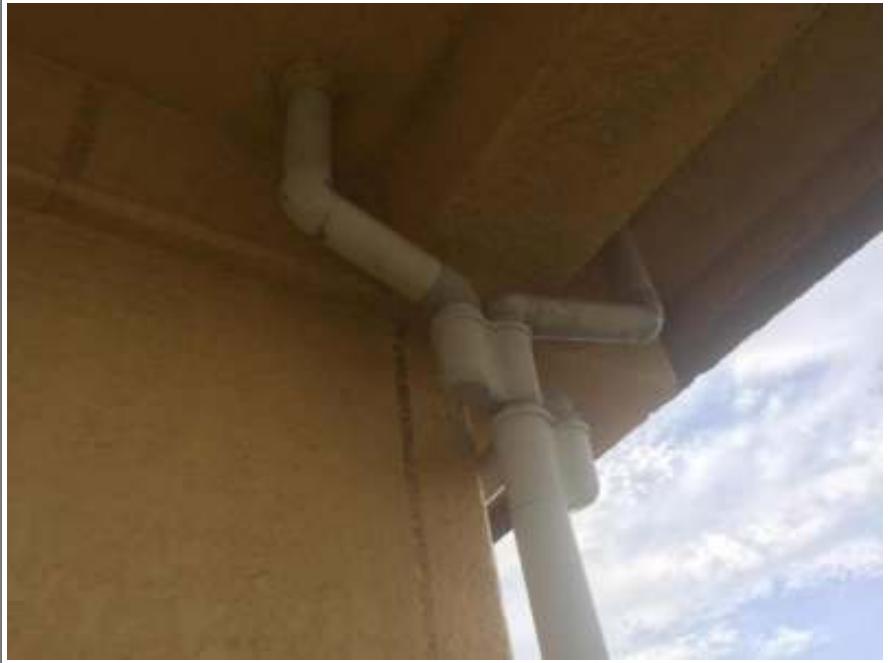
樋

こちらは塩ビ素材になります。
劣化すると割れが生じたりすること
がありますので、塩ビ専用の下塗り
をおこない塗装をしていきます。

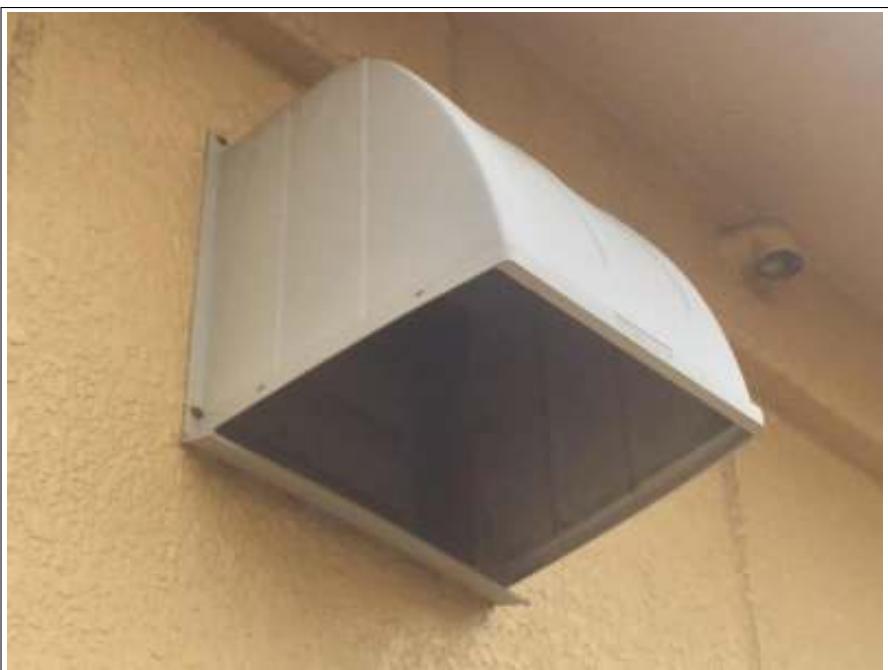
換気フード

同上

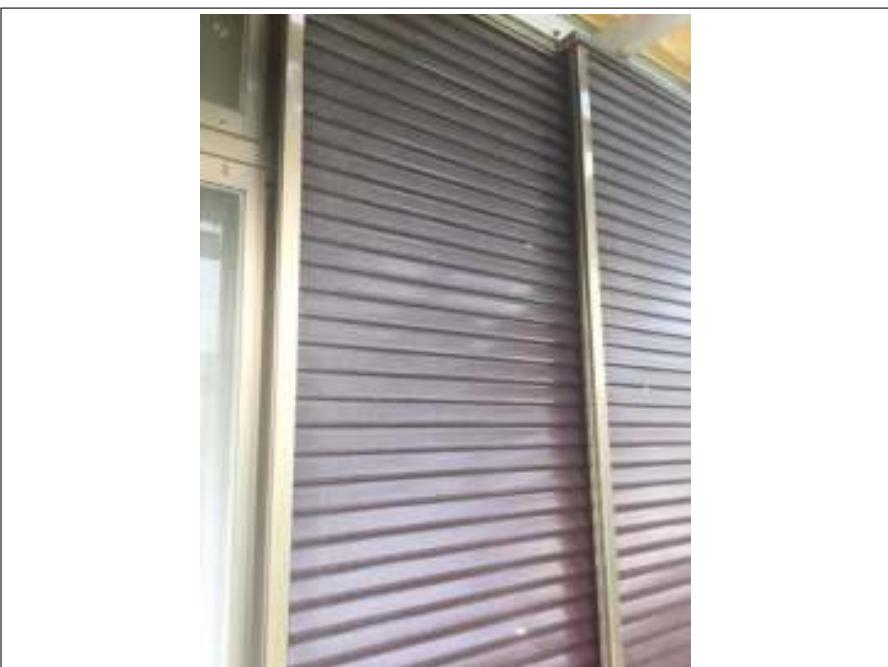
雨戸

この部分は鉄、スチール素材になります。劣化するとサビが発生してきますので塗装が必要です。

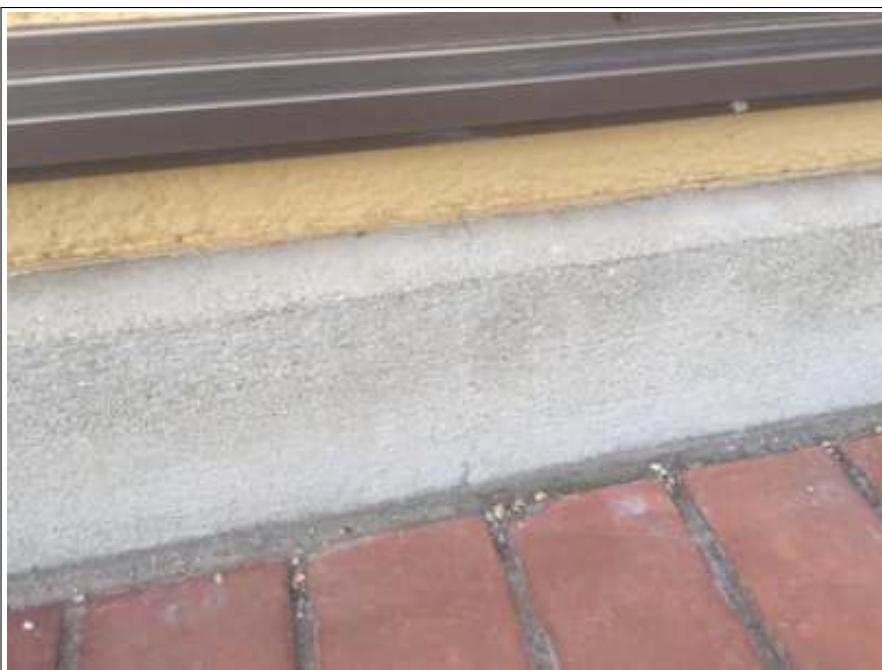
基礎 クラック部

アルカリ性のコンクリートは空気中の二酸化炭素や酸性雨と結合することによって徐々に中性化されます。

中性化されたコンクリートは表面にヒビに入るだけでなく、内部の鉄筋の腐食や膨張につながり構造物の性能低下につながりますので、シーリング等で補修をおこないます。

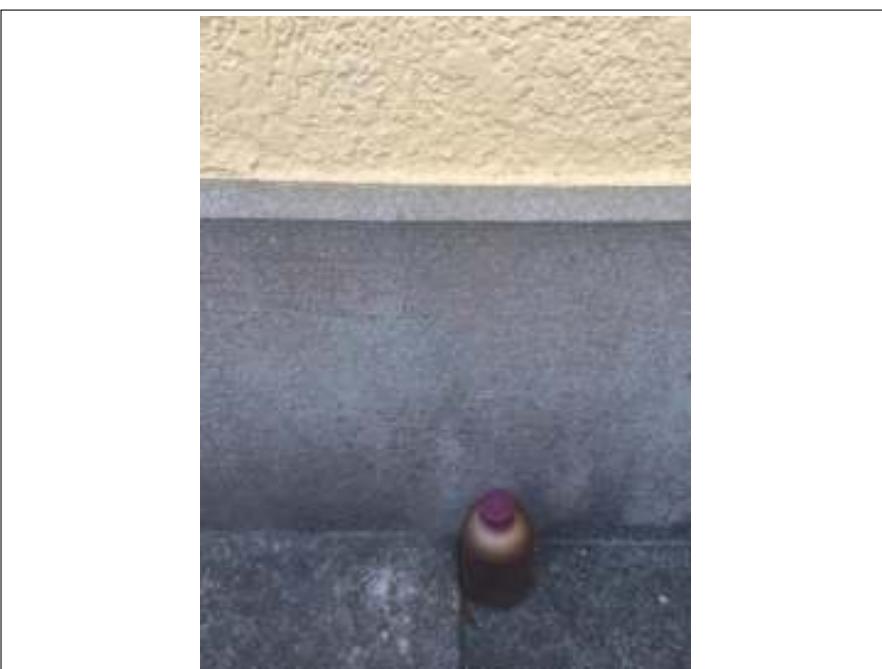
基礎 クラック部

0.3mm以上のキレツは補修が必要です。

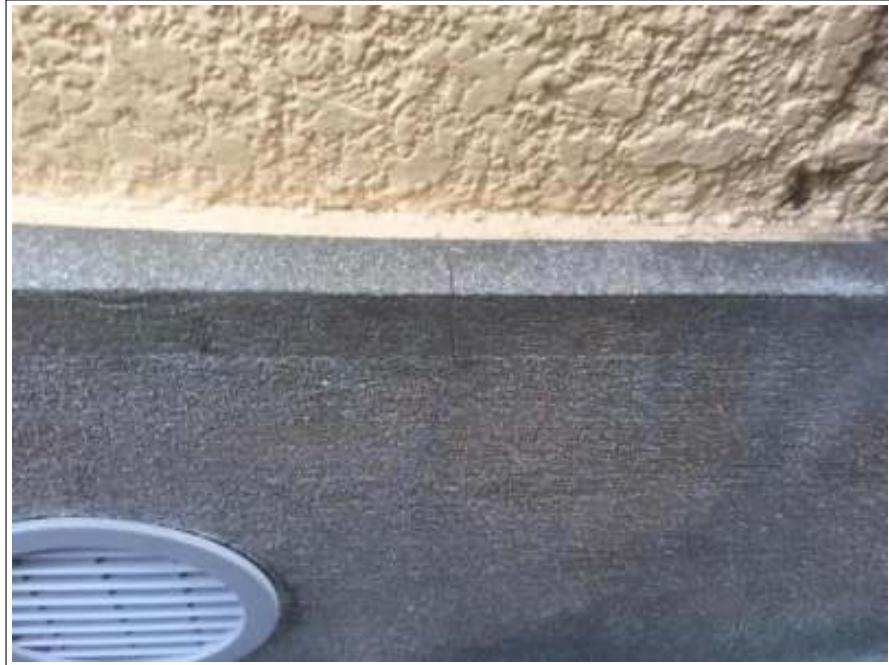
基礎 クラック部

同上

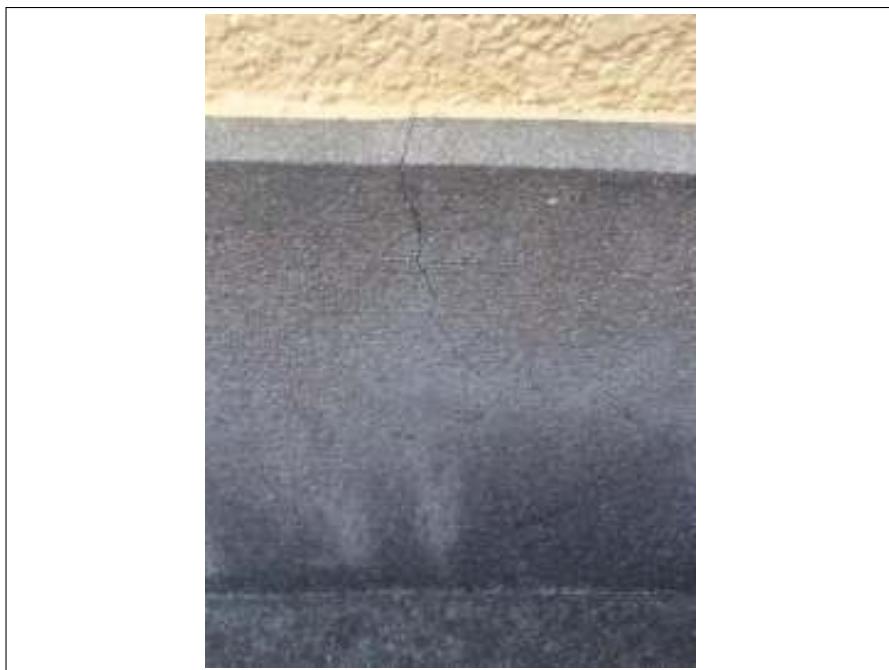
基礎 クラック部

同上

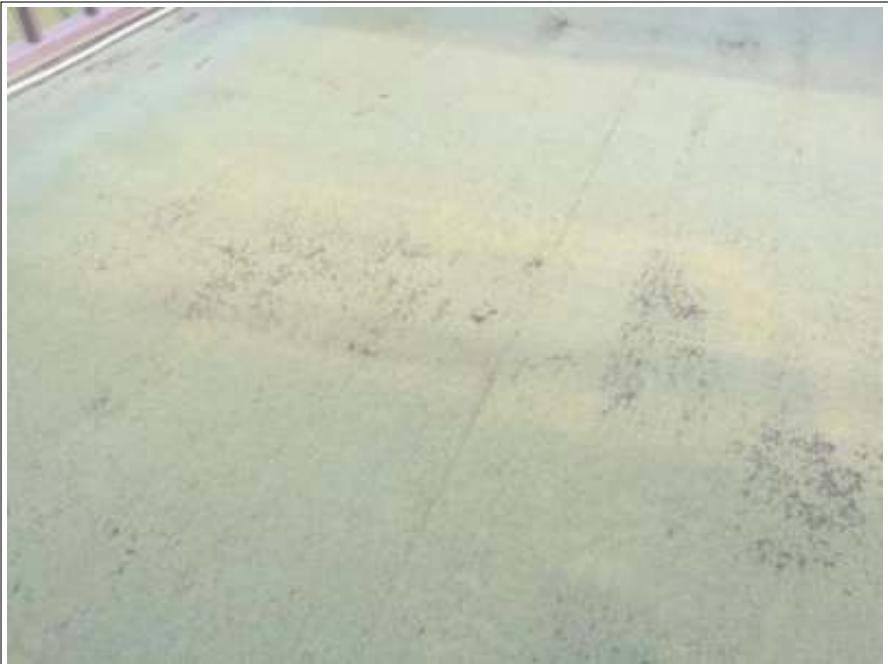
屋上

全体的に色褪せや色の違いから、塗膜の経年劣化が見られます。

この状態になると防水効果がある状態と比べると、表面から水を吸う状態になっておりますので、雨漏れする前の早めの塗装をお勧め致します。

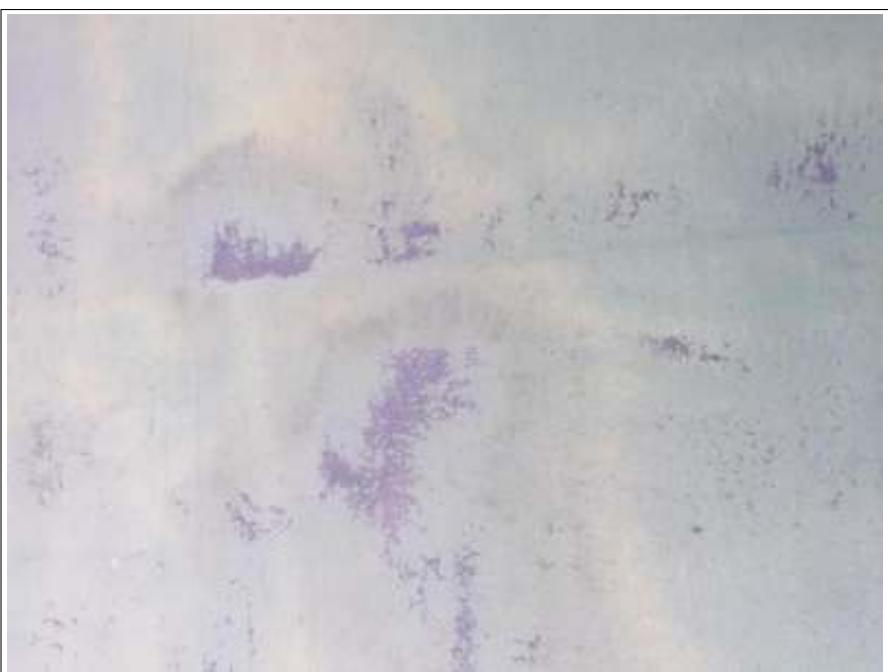
屋上

同上

※黒い部分は汚れになります。

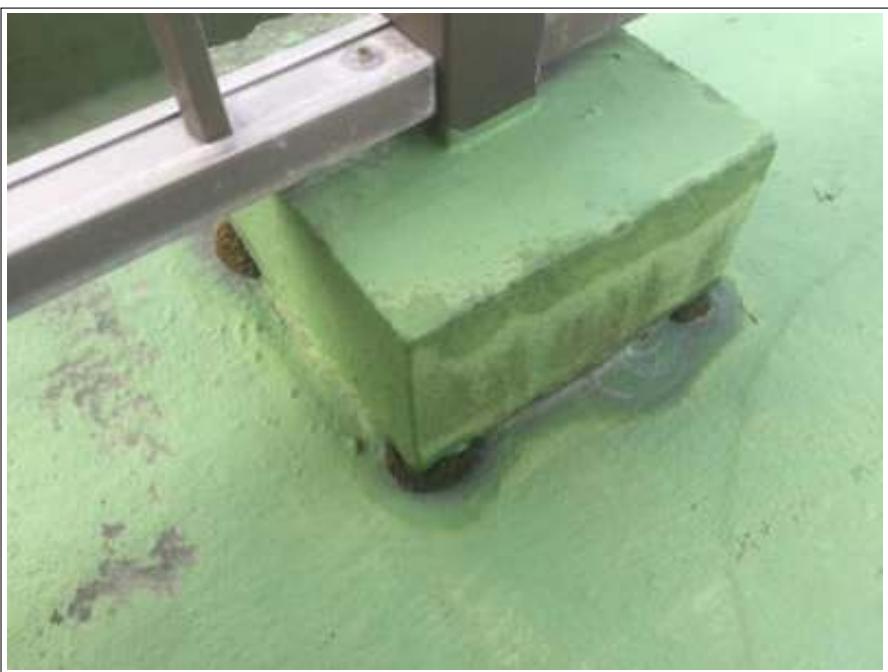
ベランダ手摺 土台

所々、カビ・コケ・藻の発生が見られます。

防水効果が低下し発生してくるのと合わせて、成長も早くお住まいの痛みにつながりますので、ひどくなる前の早めの補修・塗装をお勧め致します。

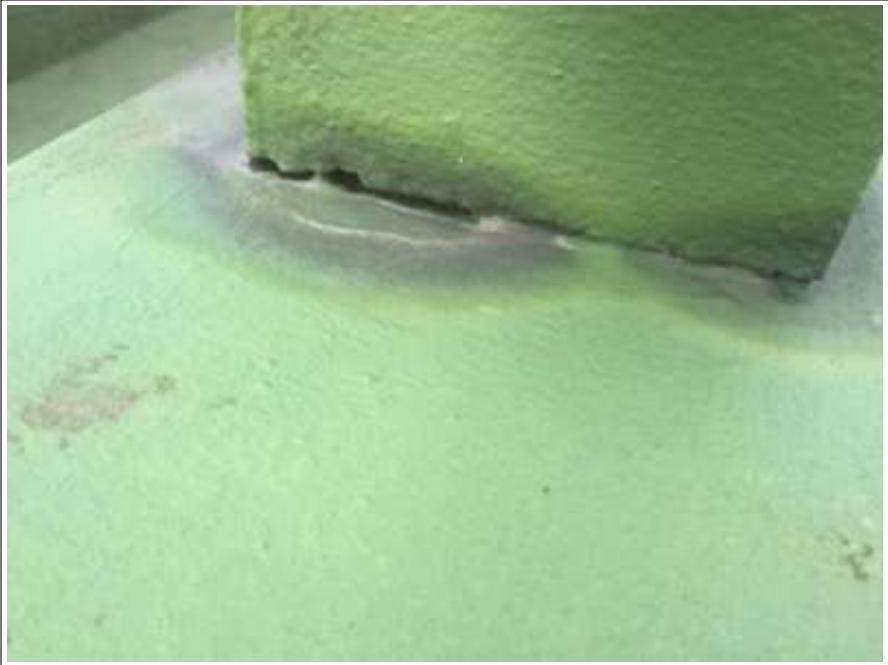
ベランダ手摺 土台

全体的に隙間が見られます。

この部分は水が入らないようにシーリング等で補修をおこない、塗装をしていきます。

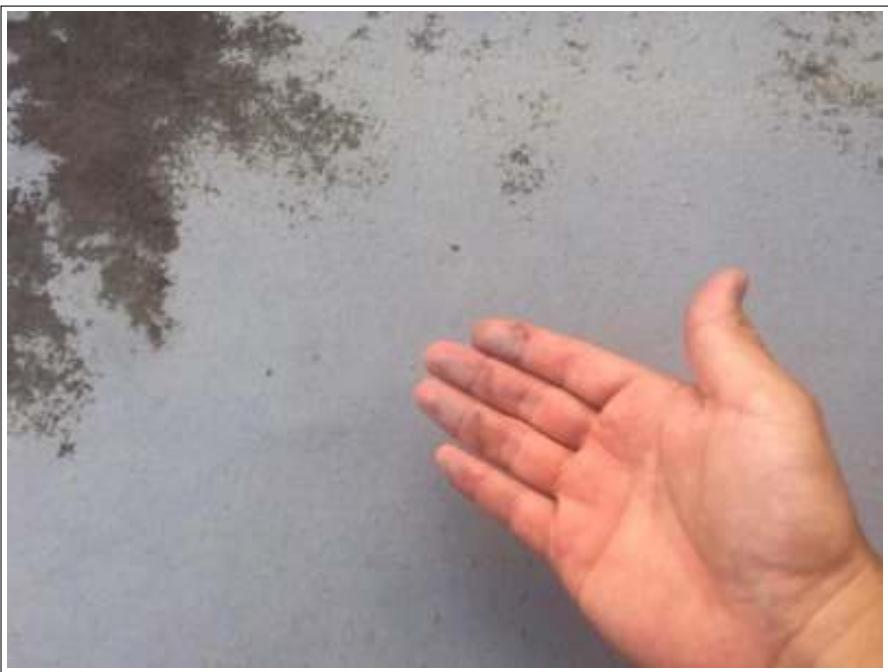
玄関庇 防水部

色褪せなどは見られず防水効果はまだある状態ですが、これから劣化が進む可能性がありますので、全体と同じタイミングで塗装することをお勧め致します。

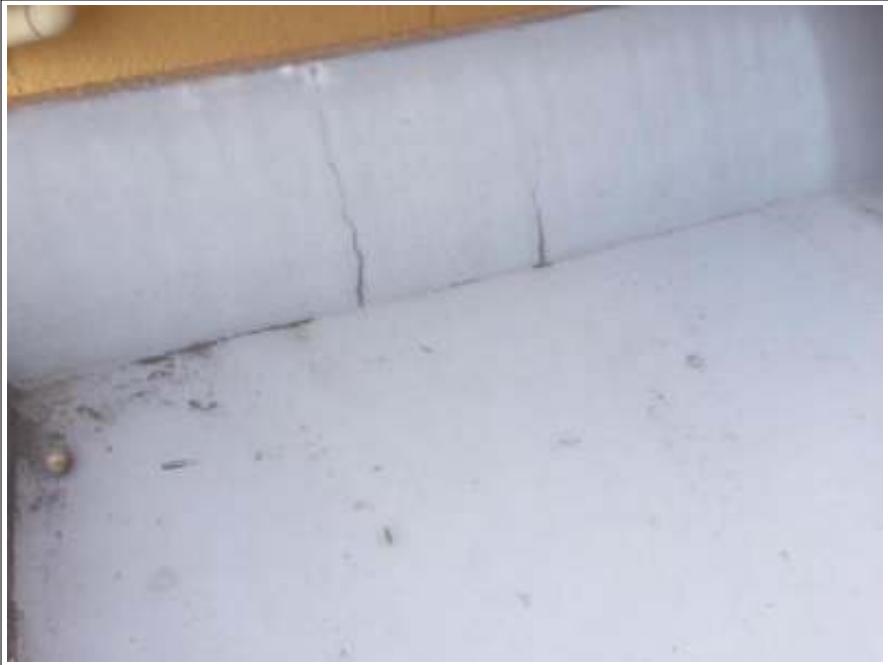
玄関庇 防水部

所々、ヒビ割れしている部分があります。

いくら塗膜がいきっていても、ヒビ割れ部からは直接水が浸入してきますので、雨漏れする前の補修・塗装をお勧め致します。

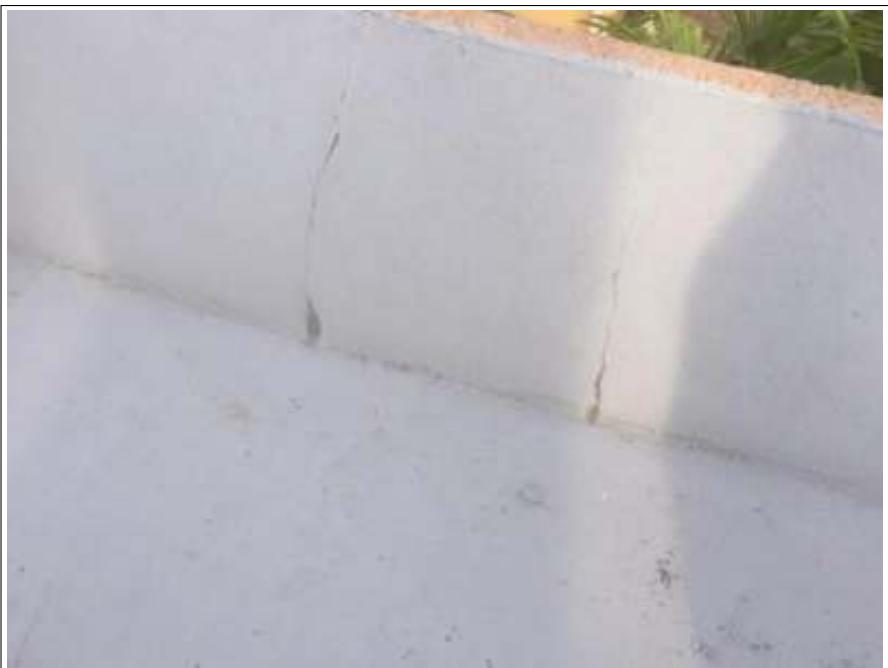
玄関庇 防水部

同上

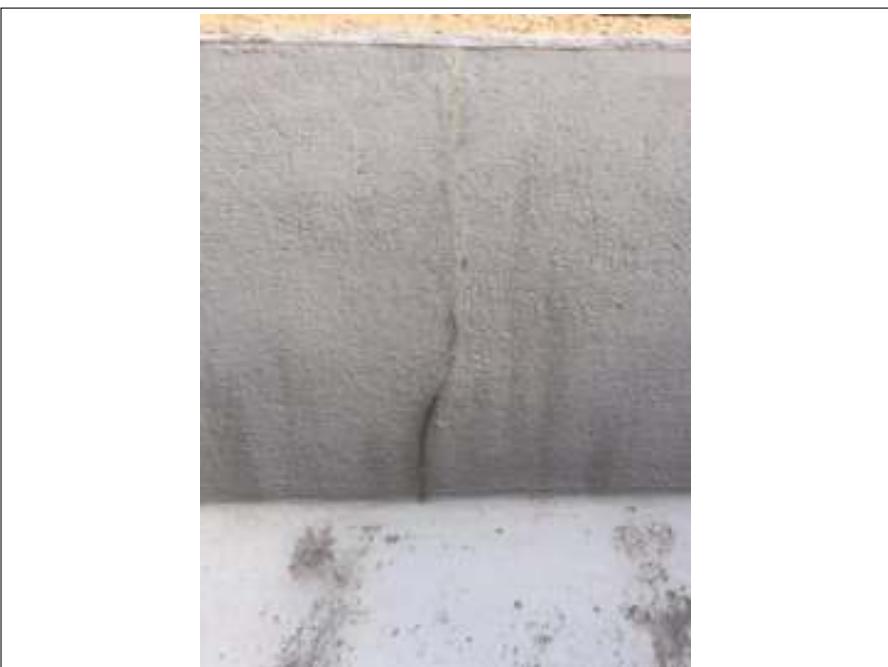
玄関庇 防水部

同上

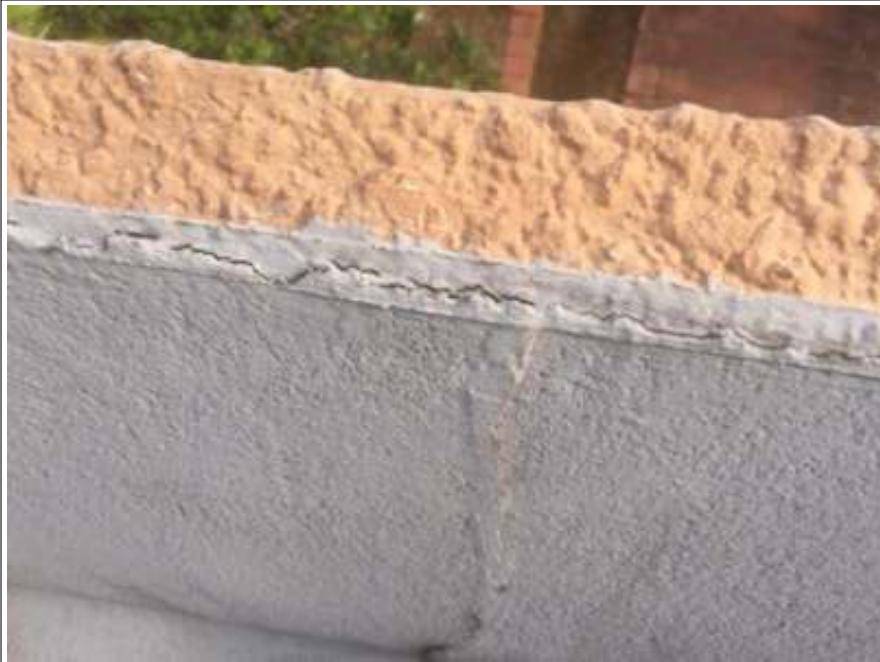
玄関庇 防水部

同上

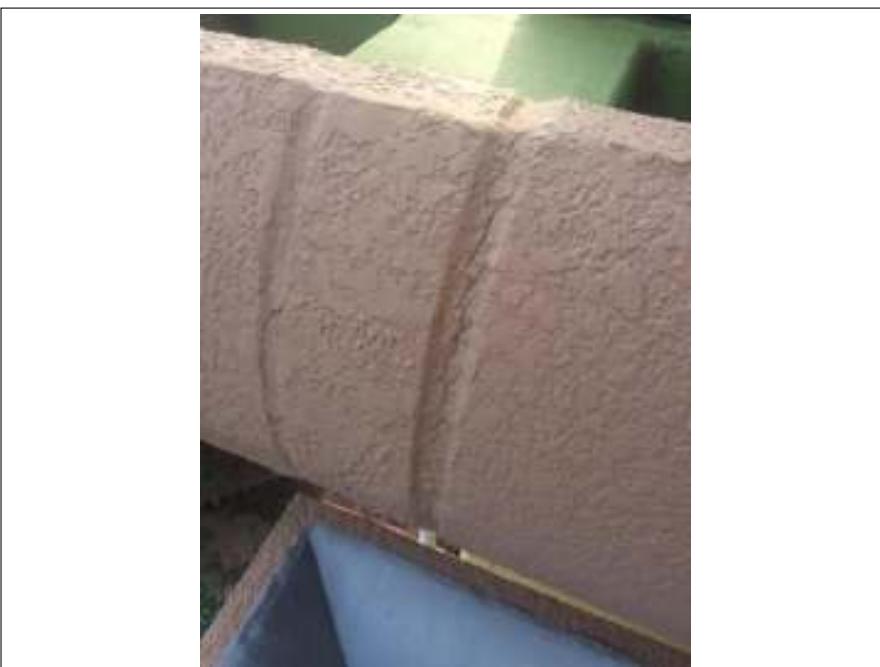
パラペット クラック部

劣化している部分があります。

この部分から雨水や湿気、炭酸ガス等が直接侵入し躯体・外壁の痛みや建物の寿命につながりますので、下塗材やシーリング等で補修をおこない塗装をしていきます。

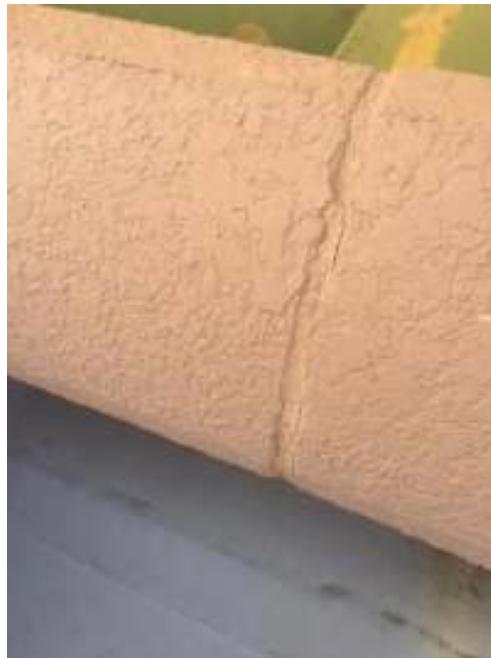
パラペット クラック部

同上

※防水部に影響がでる可能性があります。

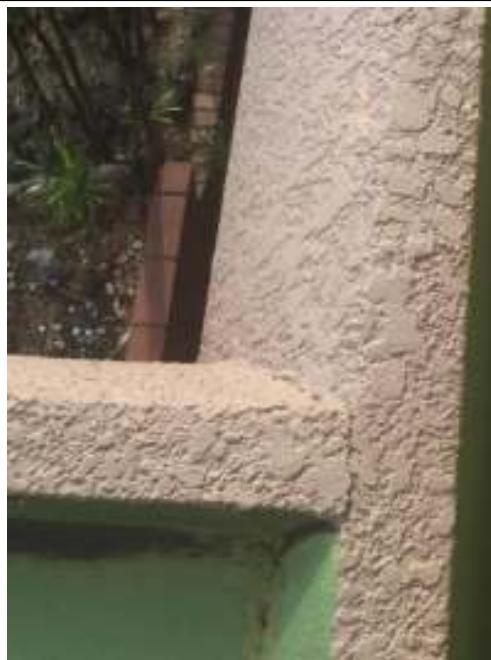
パラペット クラック部

同上

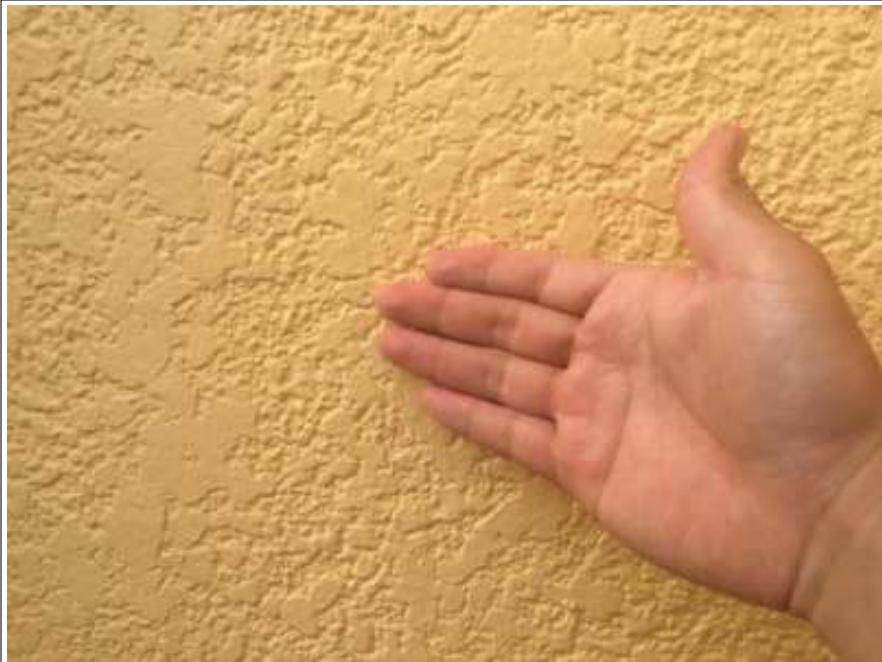
チョーキング現象

紫外線などにより塗膜の表面が劣化し、チョークの粉状のような状態になっています。
この状態になると表面から水や湿気を吸い込んでしまい、防水面や中の躯体の痛みにつながりますので、早めの塗装をお勧めします。

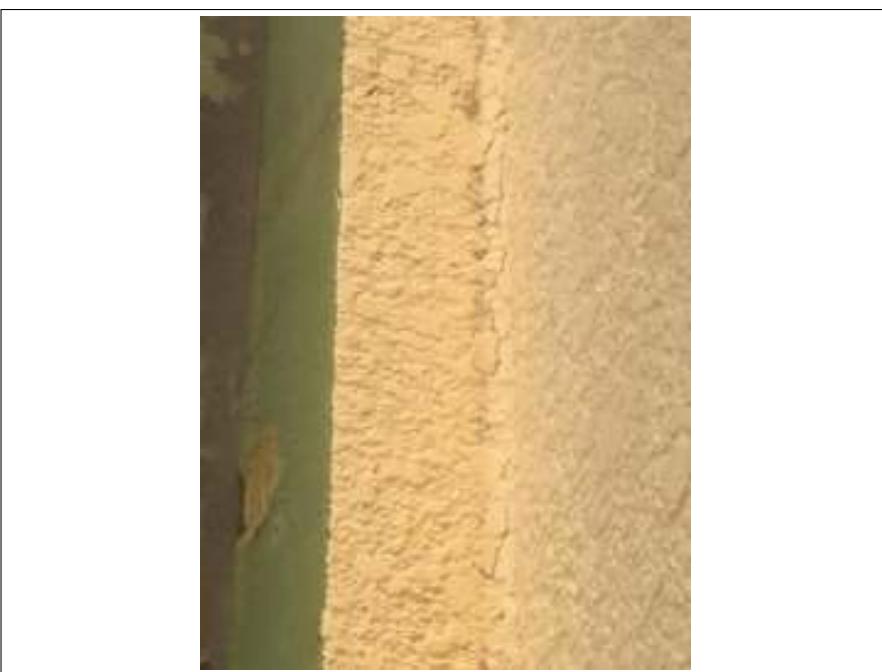
外壁 クラック部

劣化している部分があります。
この部分から雨水や湿気、炭酸ガス等が直接侵入し躯体・外壁の痛みや建物の寿命につながりますので、シーリング等で補修をおこない塗装をしていきます。

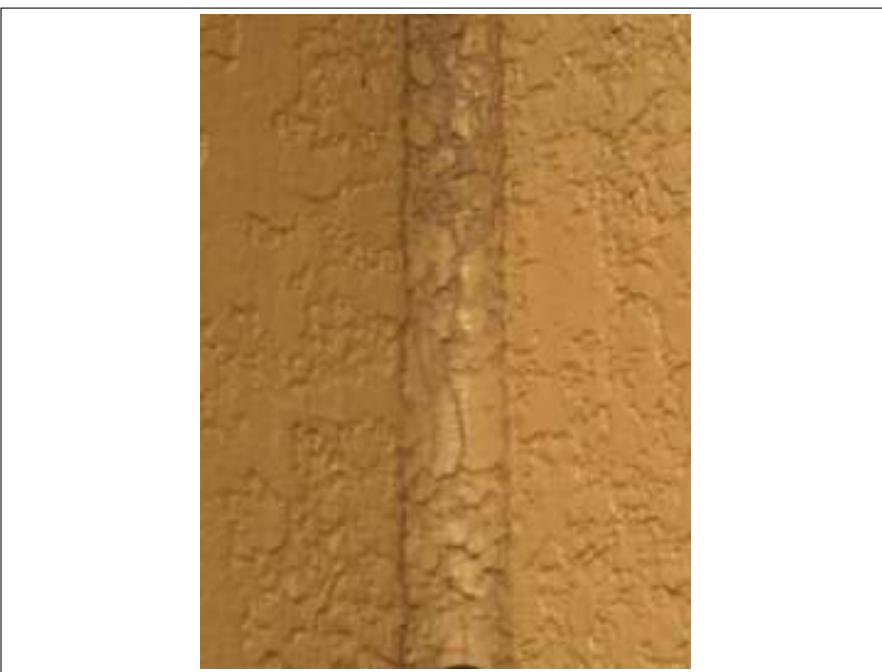
外壁 クラック部

同上

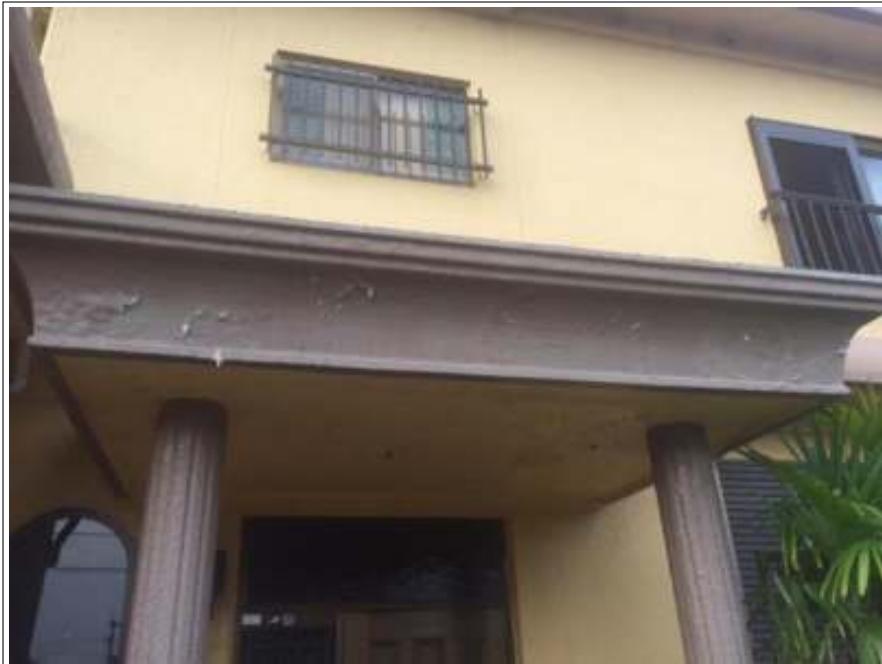
玄関庇 浮き剥離

前回手直しをさせて頂いた部分ではなく、旧塗膜からの浮き剥離が見られます。

防水部のクラック・パラペット部の
クラック等からの水の浸入の可能性
がありますので、この部分だけでは
なく、防水部とパラペット部の補修・
塗装も必要になります。

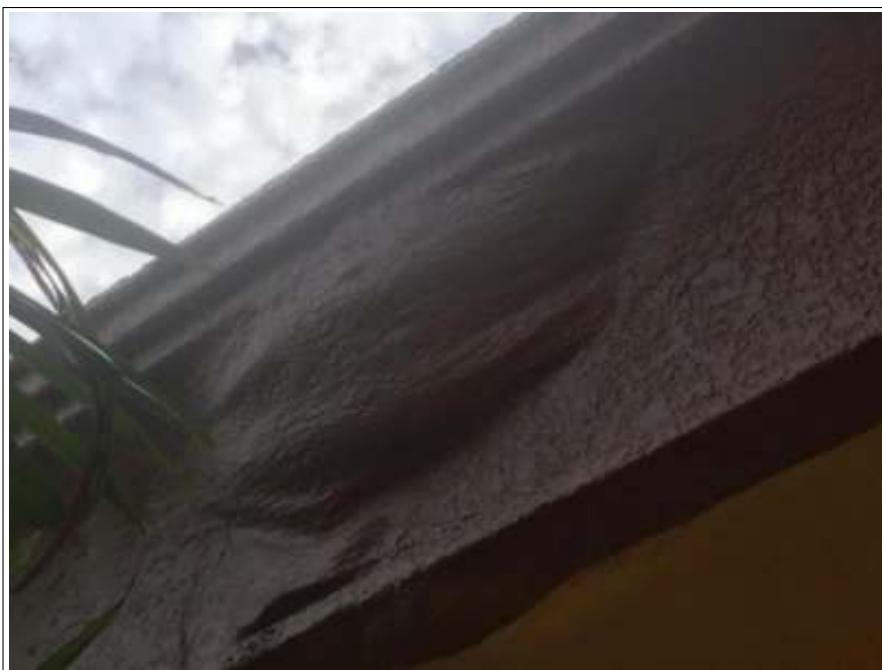
玄関庇 浮き剥離

防水部やパラペット部から浸入した水の逃げ場が無く、膨れている状態になります。

お住まいの塗装に関して、必ず湿気
が逃げる部分を作るか透湿性の高い
塗料を選ぶ必要があります。

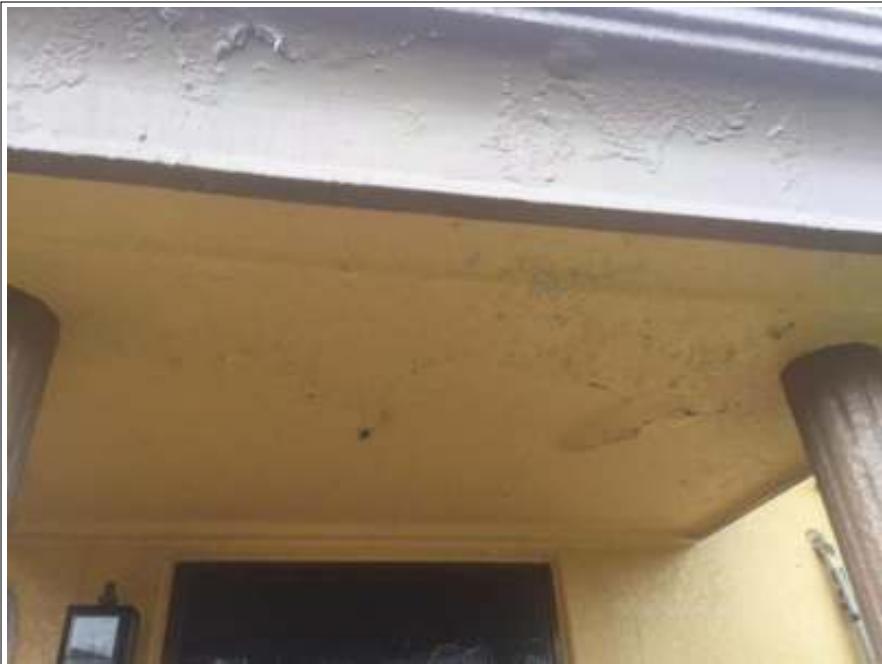
軒天 浮き剥離

こちらもパラペットと同様

※塗膜の厚みから前回は、ひび割れの起きにくい高弾性塗料を全体的に施工している可能性があります。

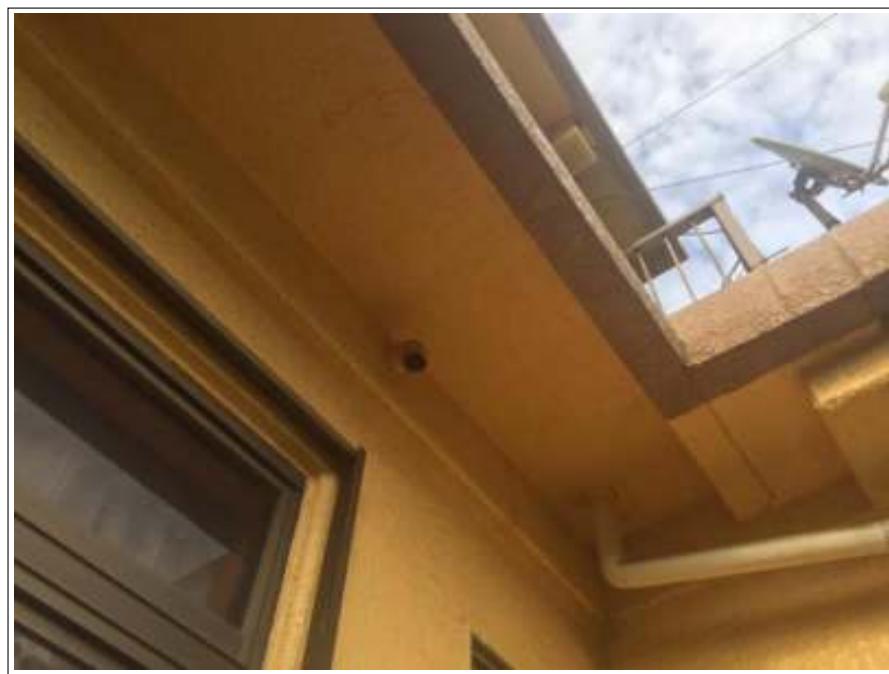
軒天

現状浮き剥離は見られませんが、湿気の逃げる透湿性の高い塗料を施工していきます。

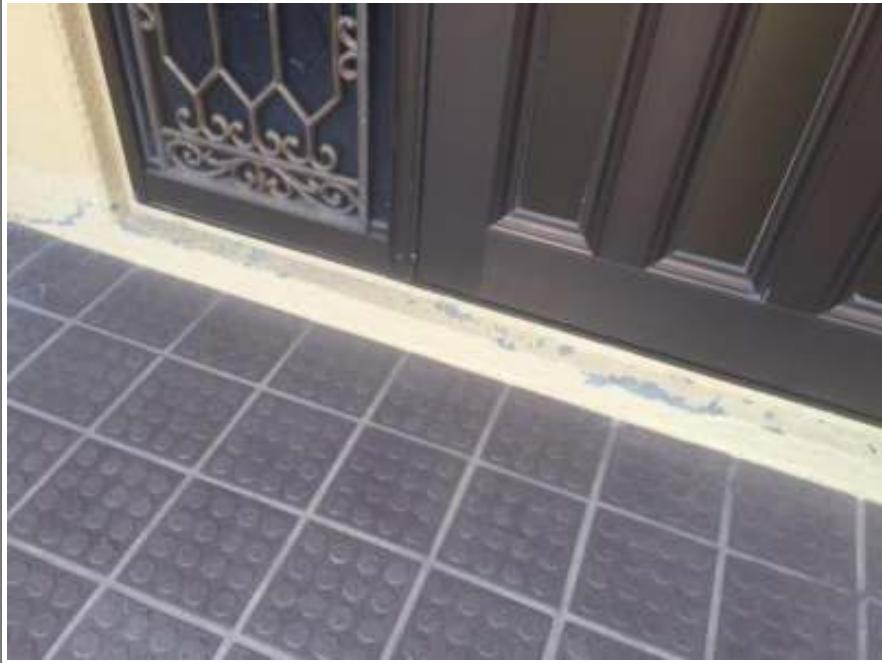
外壁 塗装剥離

こちらもパラペット・軒と同様
