工事写真報告書

工事名 ○様邸

工事箇所 外壁・その他 塗装工事

工事施工者 ベストホーム株式会社

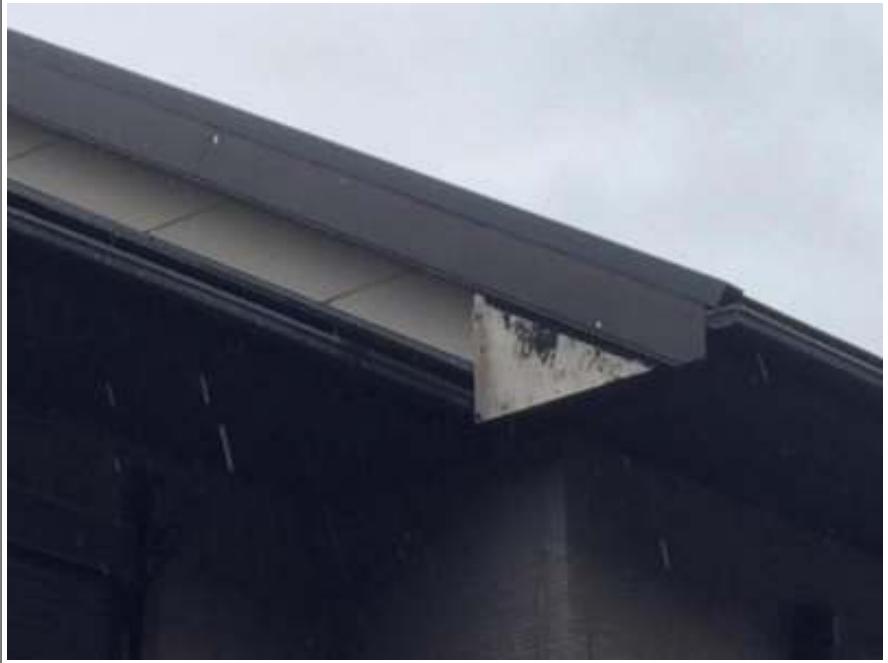
破風板

経年劣化しています。

劣化すると腐食、お住まいの痛みにつながりますので、下塗り・上塗りをおこないます。

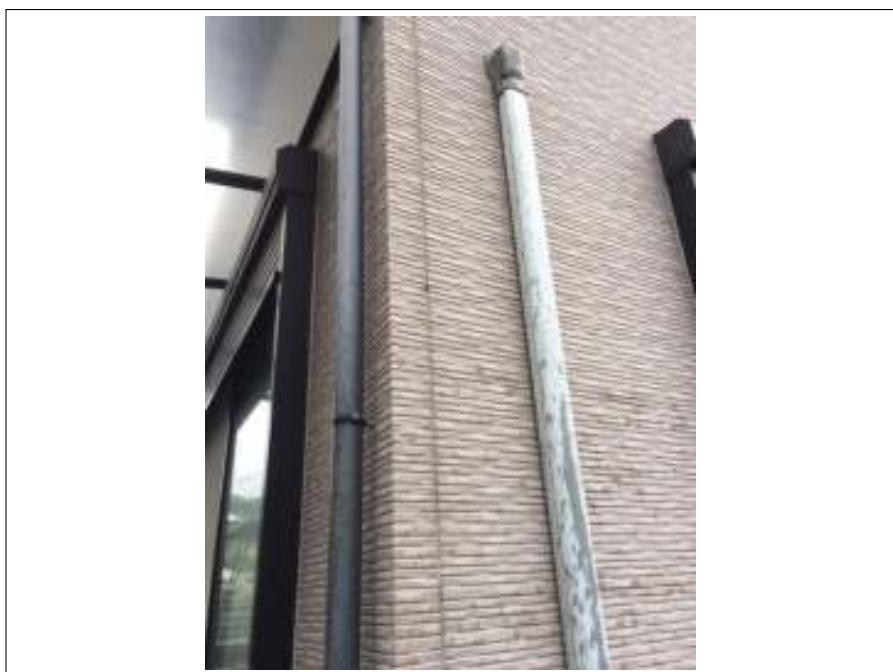
樋・ダクトカバー

こちらは塩ビ素材になります。

劣化すると割れが生じたりすることがありますので、塩ビ専用の下塗りをおこない塗装をしていきます。

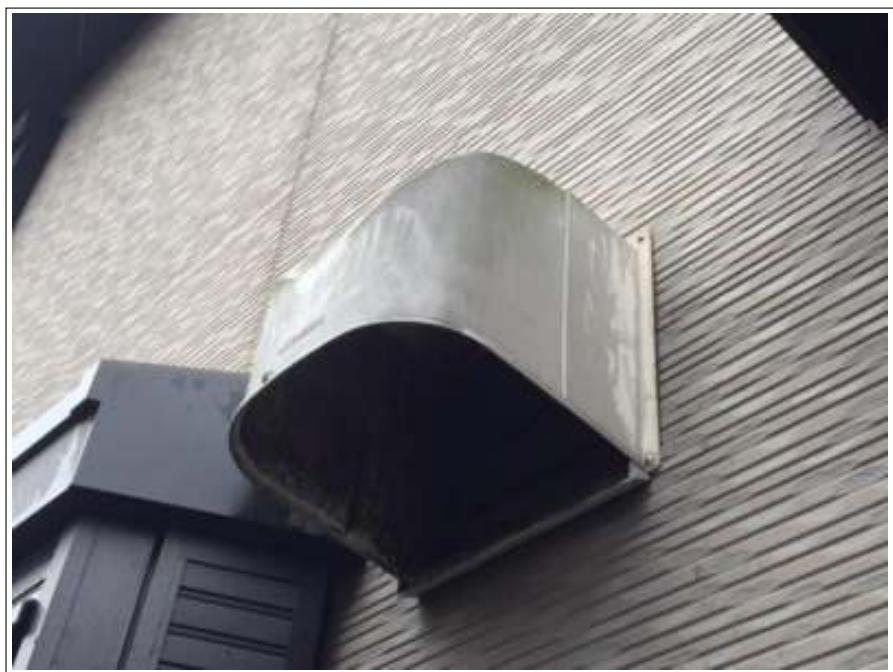
換気フード

同上

※ 鉄・スチール素材の場合は鉄部と同じ仕様をしていきます。

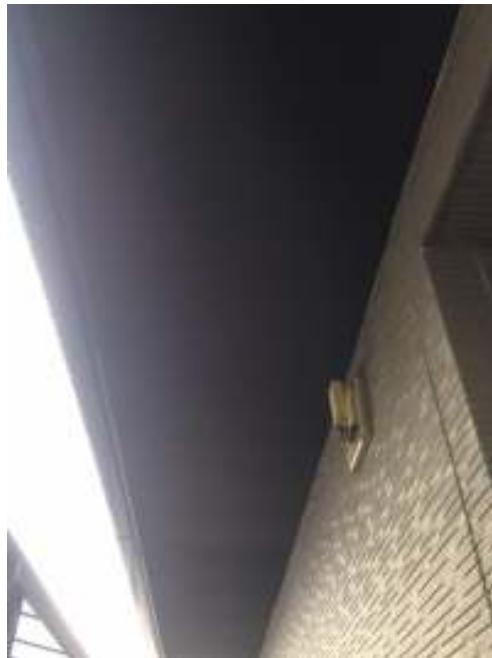
軒天

経年劣化しております。

この部分は通気性の良い軒天専用の塗装をしていきます。

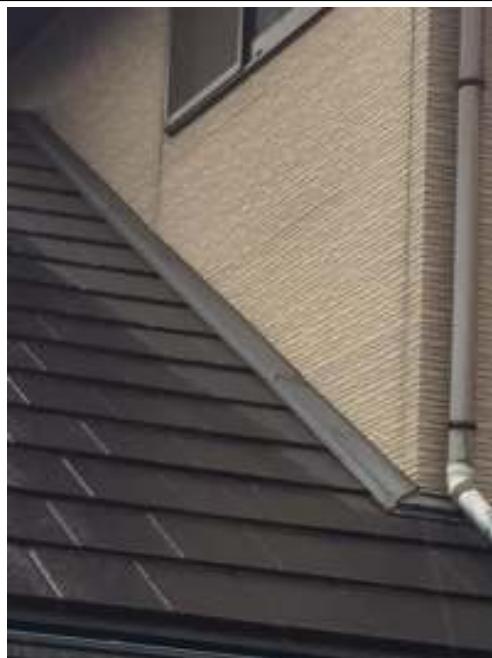
屋根 水切り

この部分は鉄、スチール素材になります。劣化するとサビが発生してきますので塗装が必要です。

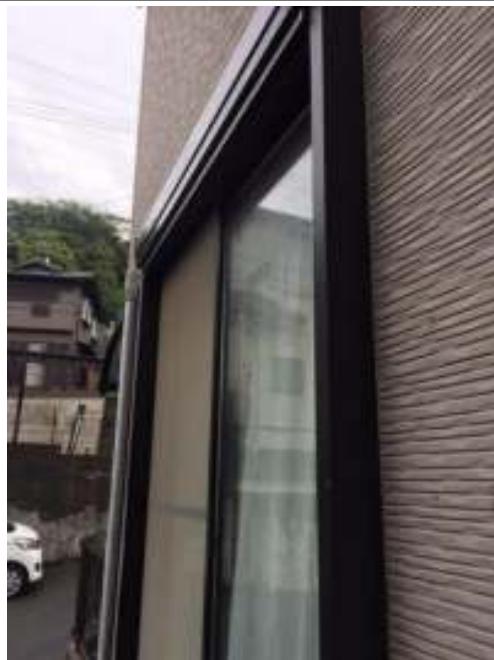
シャッター

同上

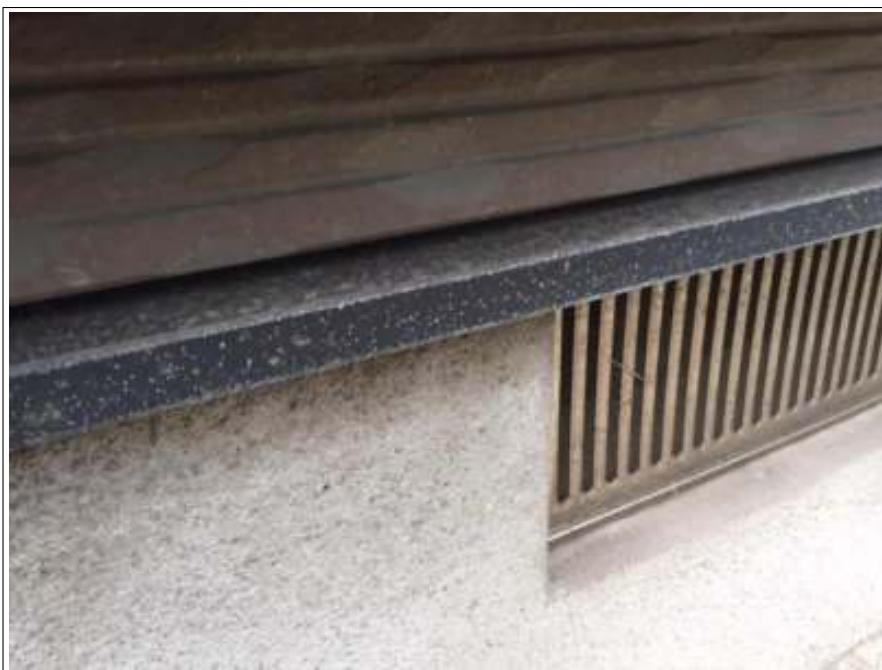
土台水切り

同上

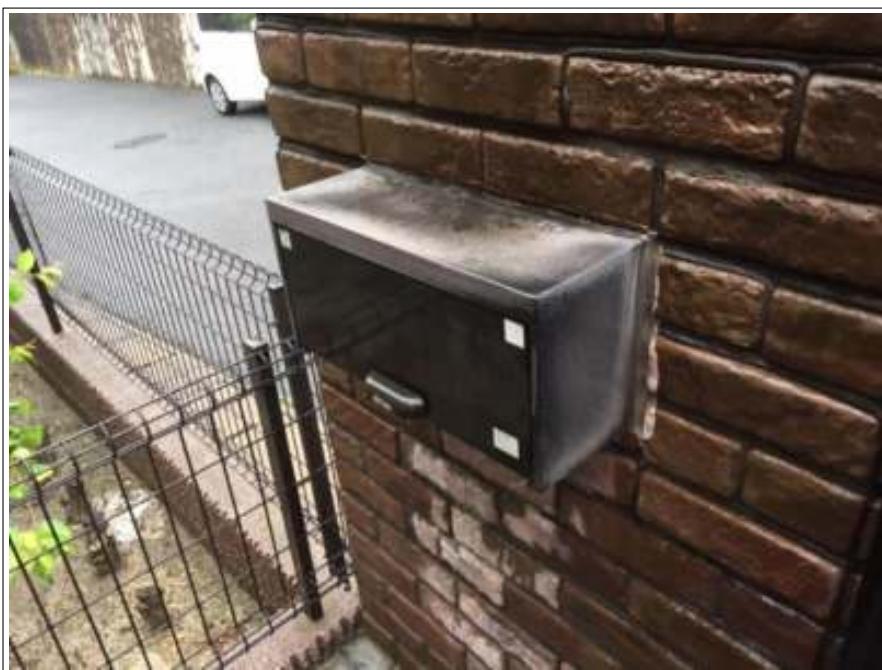
ポスト

同上

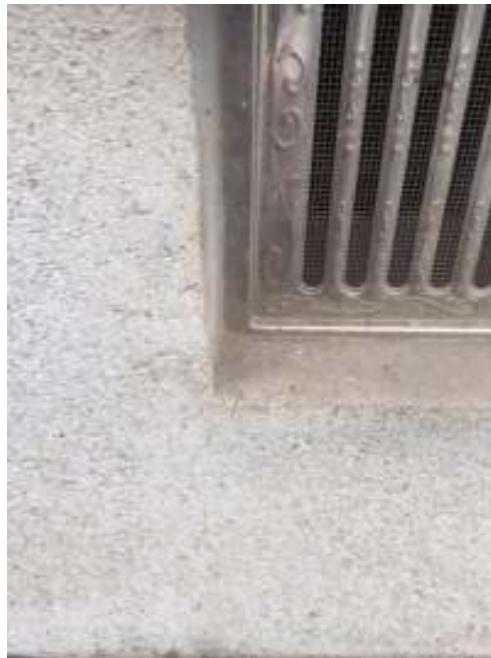
基礎 クラック部

アルカリ性のコンクリートは空気中の二酸化炭素や酸性雨と結合することによって徐々に中性化されます。

中性化されたコンクリートは表面にヒビが入るだけでなく、内部の鉄筋の腐食や膨張につながり構造物の性能低下につながりますので、シリソグ等で補修をおこないます。

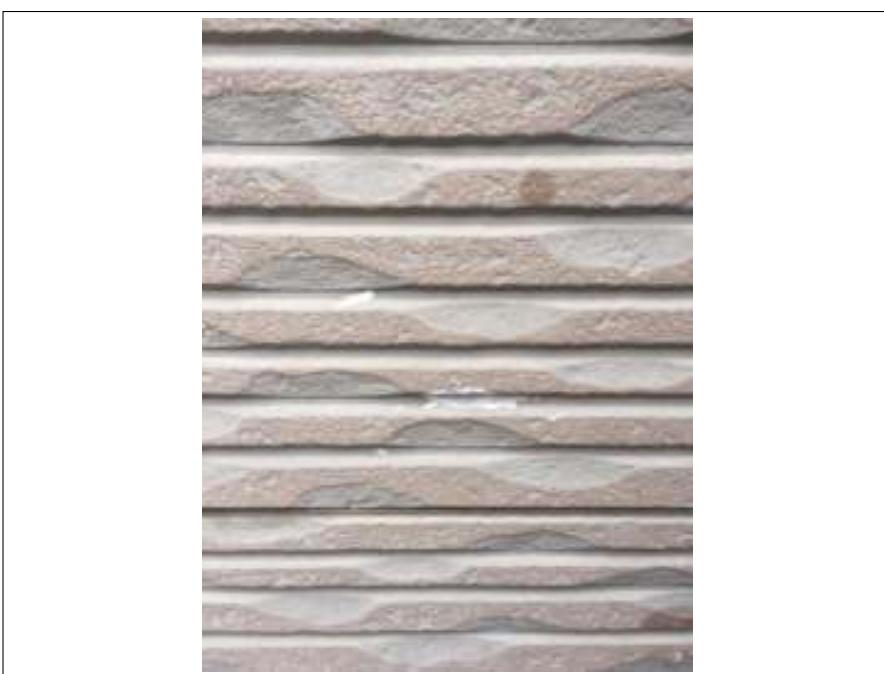
外壁 意匠性部

現状の外壁が意匠性の為、

クリヤー仕様

通常の単色仕様

の御提案をさせて頂きます。

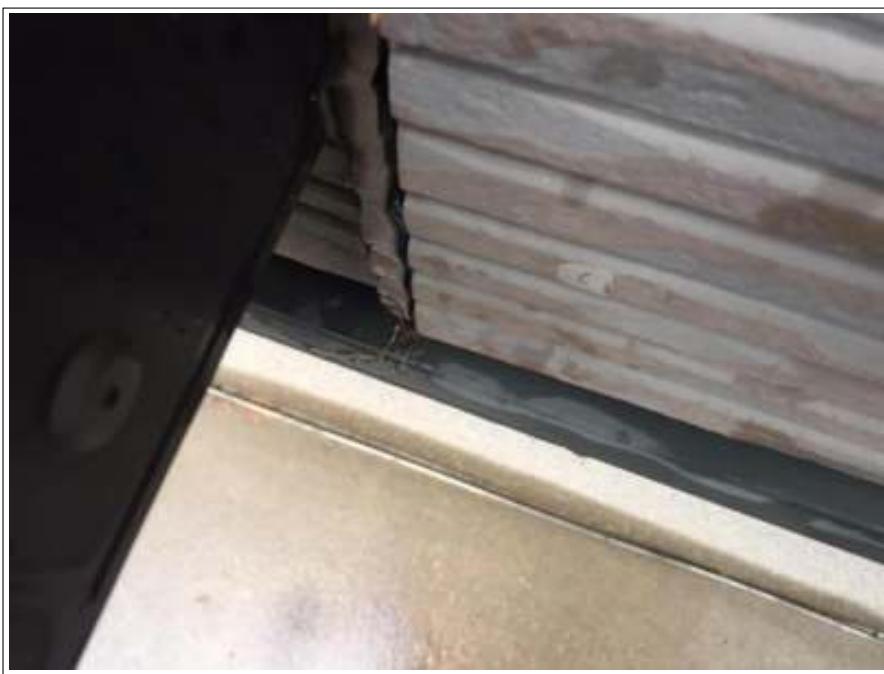
外壁 反り

外壁表面が水を吸って乾いて繰り返して、反りが発生しています。この部分はビス打ちをすると割れる可能性がありますので、これ以上反らないように早めの補修・塗装をお勧め致します。

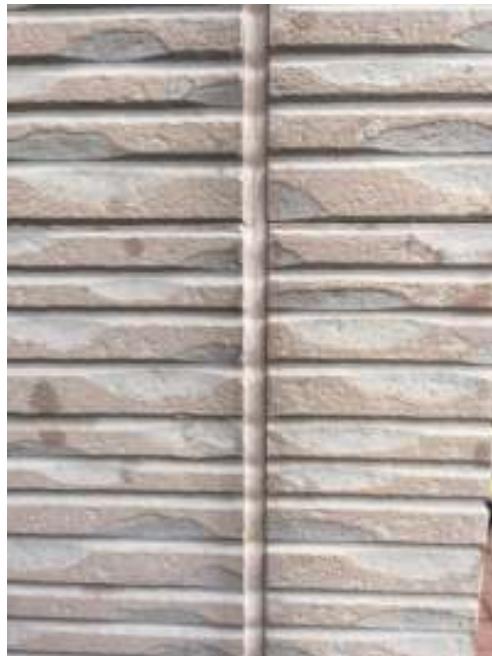
ボードシーリング部

この部分から雨水や湿気、炭酸ガス等が直接侵入し躯体・外壁の痛みや建物の寿命につながります。

※クリヤー施工の場合はシーリング材の上に塗装をするとひび割れや剥離など不具合が生じますので、全面シーリング後打ちをおこないます。

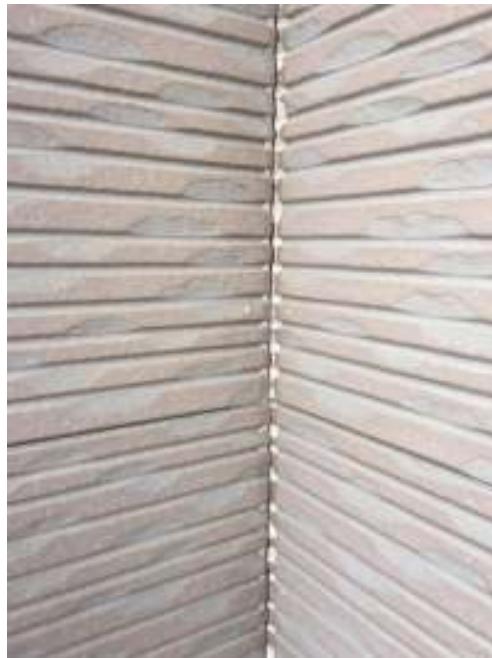
シーリング劣化部

現状シーリングが無い部分がありま
す。

構造上問題がなければ、シーリング
を打っていきます。
