工事写真報告書

工事名 T 様 邸

工事箇所 防水・外壁・その他 塗装工事一式

工事住所 福岡市 西区 千里

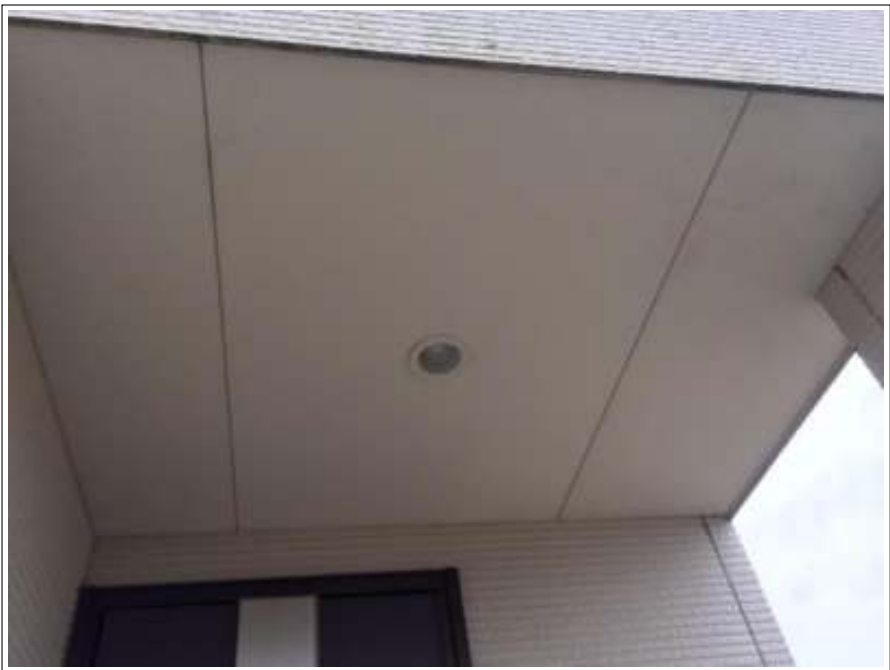
軒天

経年劣化しております。

この部分は通気性の良い軒天専用の
塗装をしていきます。

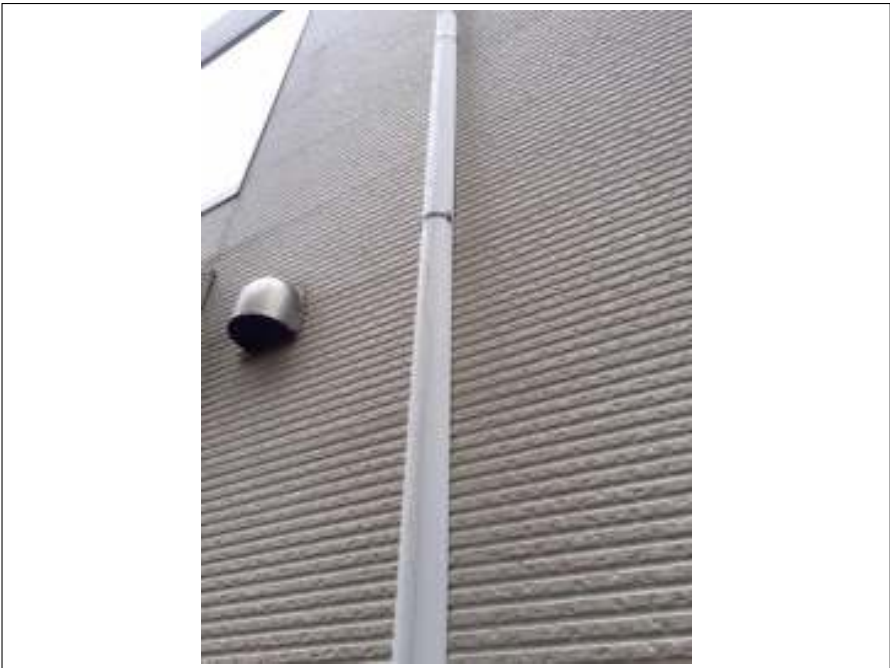
樋

こちらは塩ビ素材になります。
劣化すると割れが生じたりすること
がありますので、塩ビ専用の下塗り
をおこない塗装をしていきます

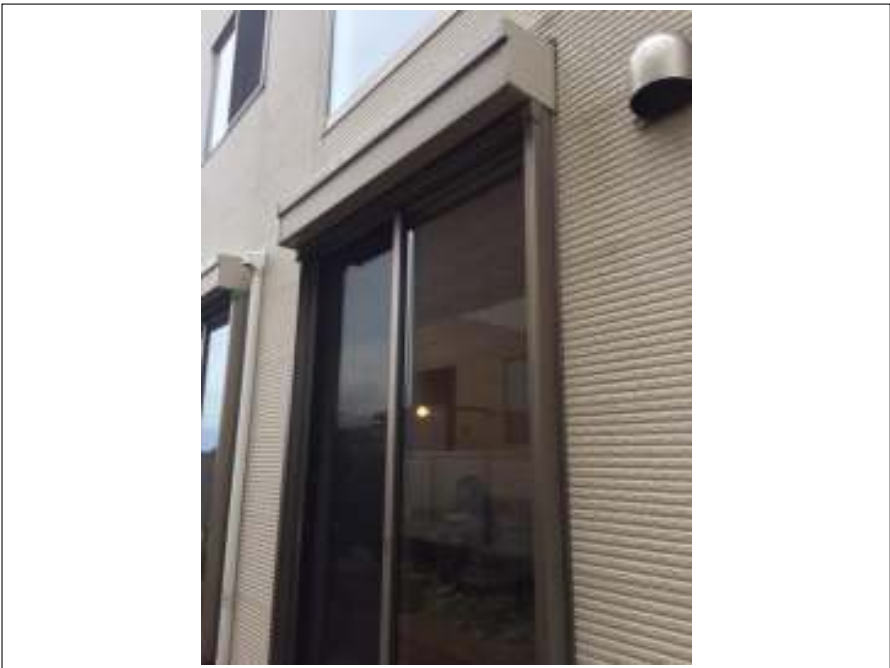
シャッター・シャッターBOX

この部分は鉄、スチール素材になり
ます。劣化するとサビが発生してき
ますので塗装が必要です。

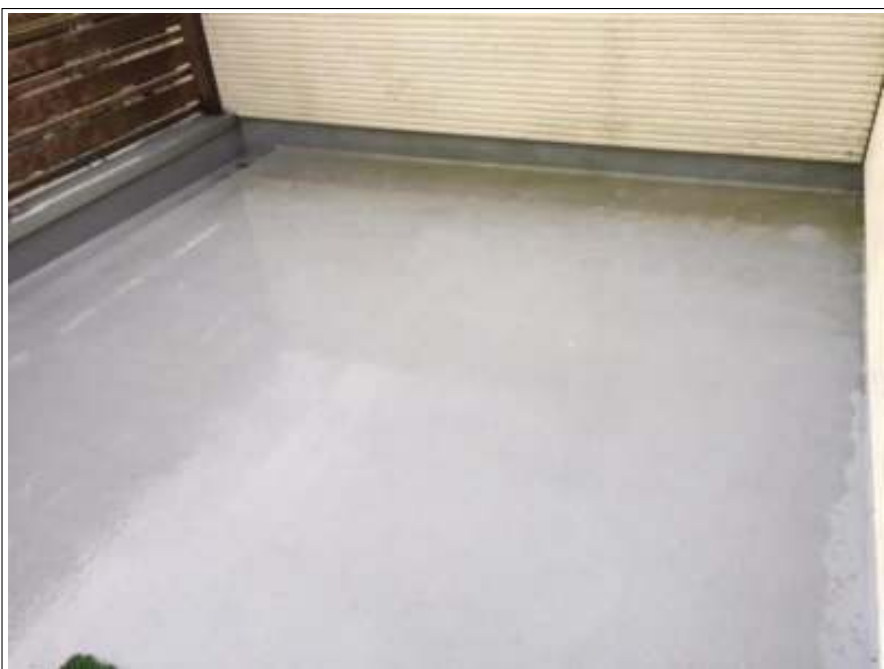
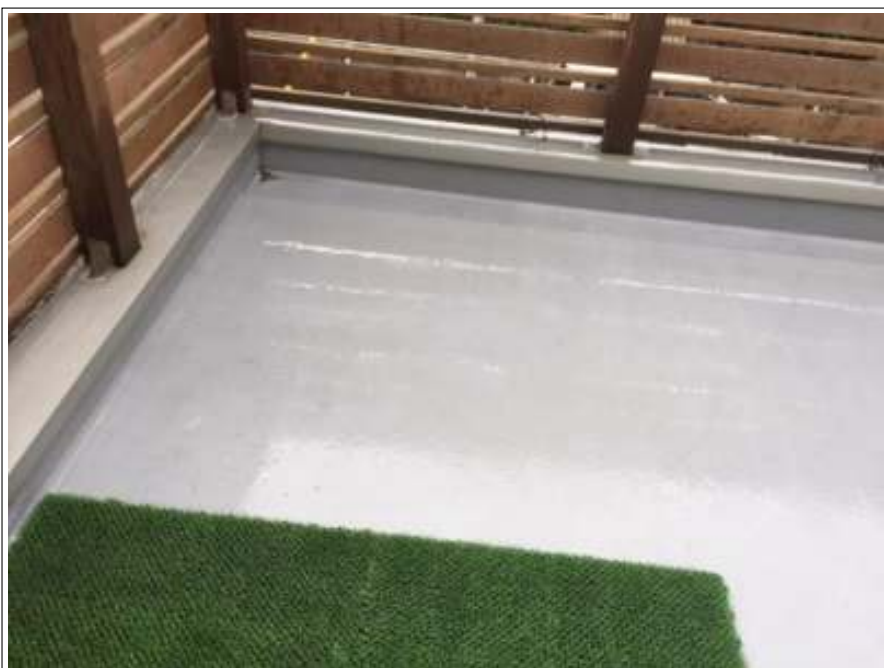
ベランダ

経年劣化しています。

同上

劣化が進むと雨漏れの原因にもなりますので、雨漏れする前の保護塗装をお勧め致します。

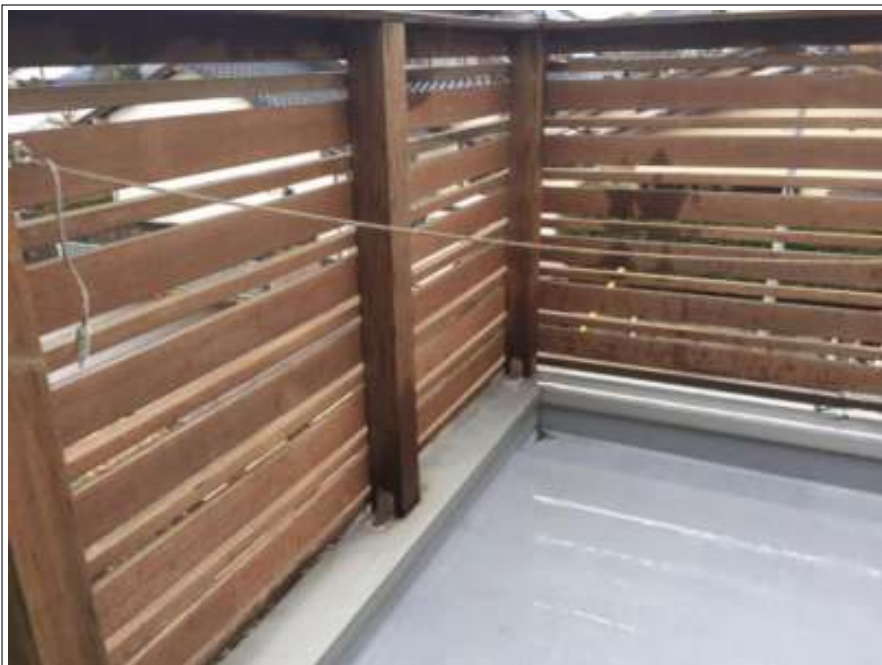
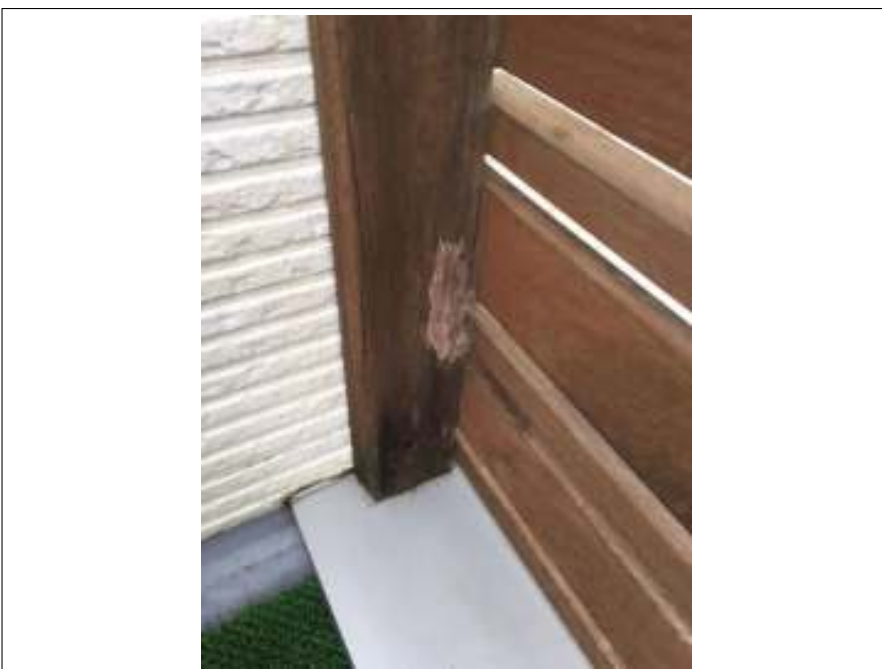
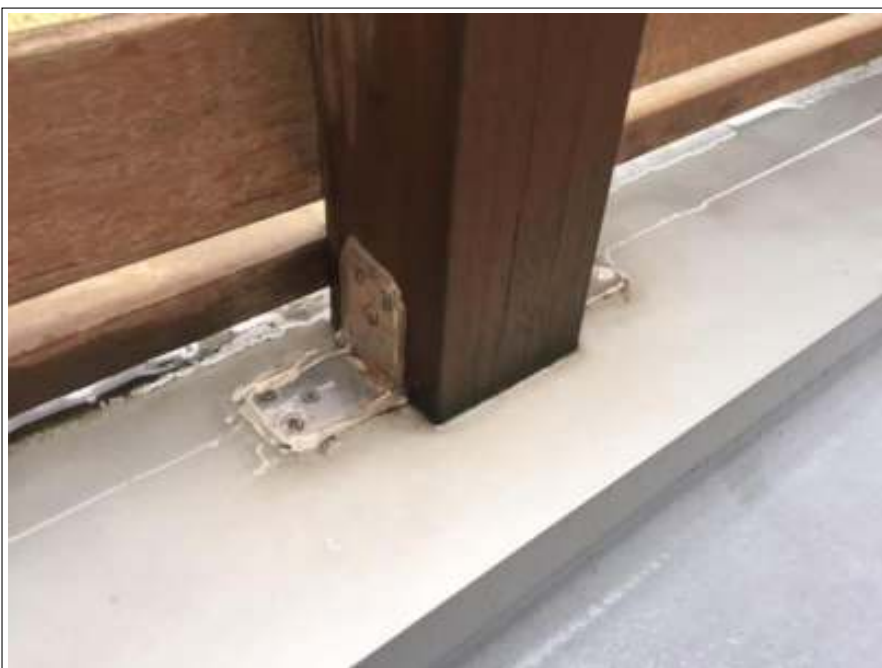
木製ルーバー

経年劣化しています。劣化が進むと腐食や害虫の被害に繋がってきますので、この部分は防腐剤の入った、木目を活かす塗装をしていきます。

同上

※防水性を高める為には、剥がれる可能性があります、弾性硬化剤の入った塗料で塗装する方法もあります。

※コーキング補修もおこないます。

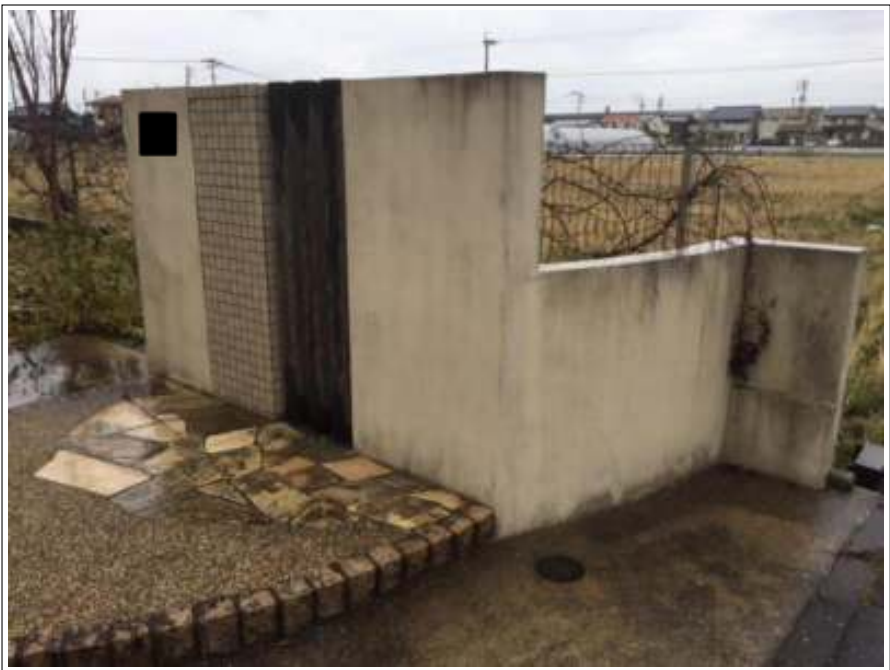
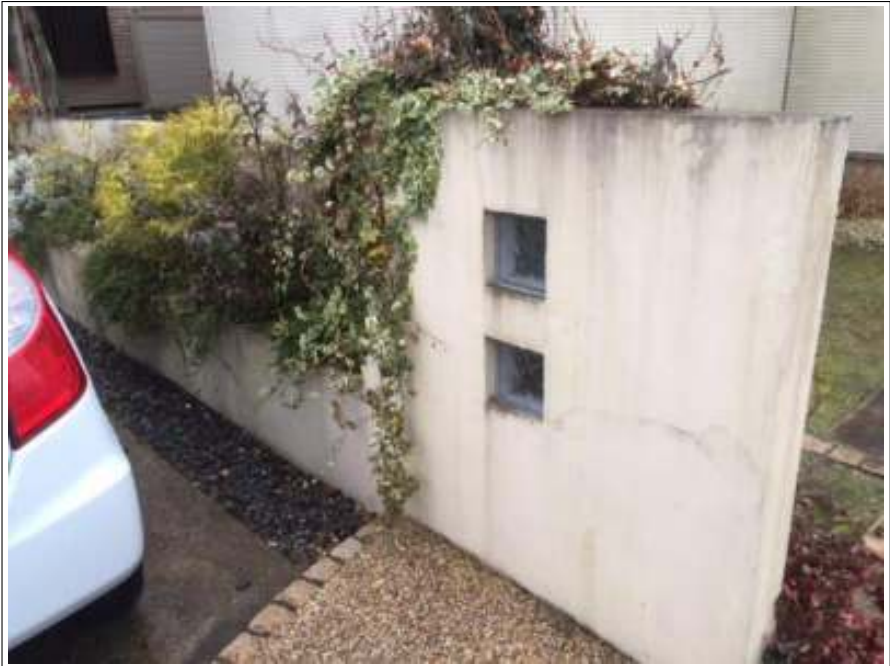
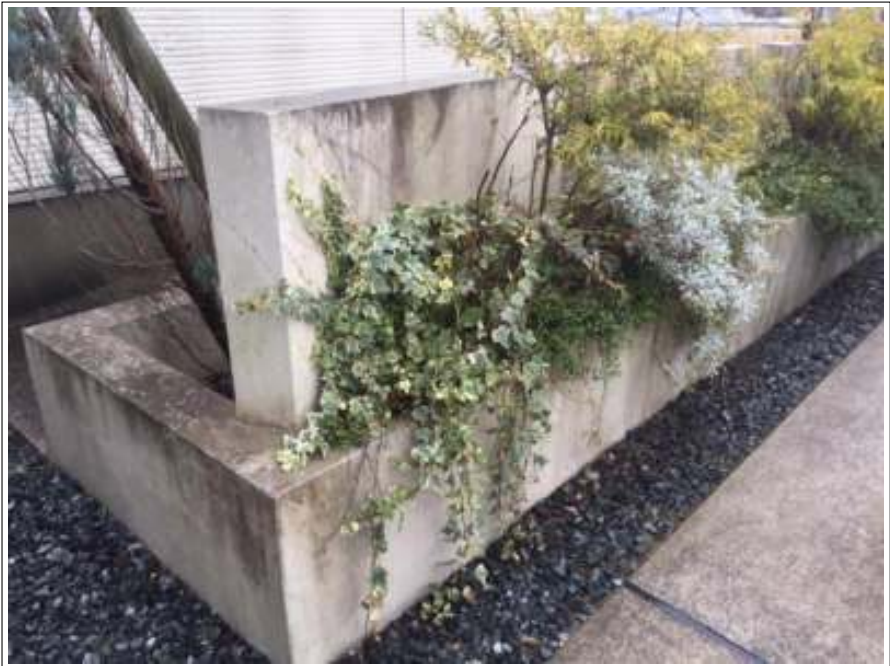
塀

地面から水や湿気を吸いはき出す部分になり、この部分に耐久性の高い塗装や膜を張る塗装をおこなうと、膨れる恐れがありますので、通気性の良い塀の塗装をおこないます。

同上

※全体的にカビ・コケの発生が見られます。

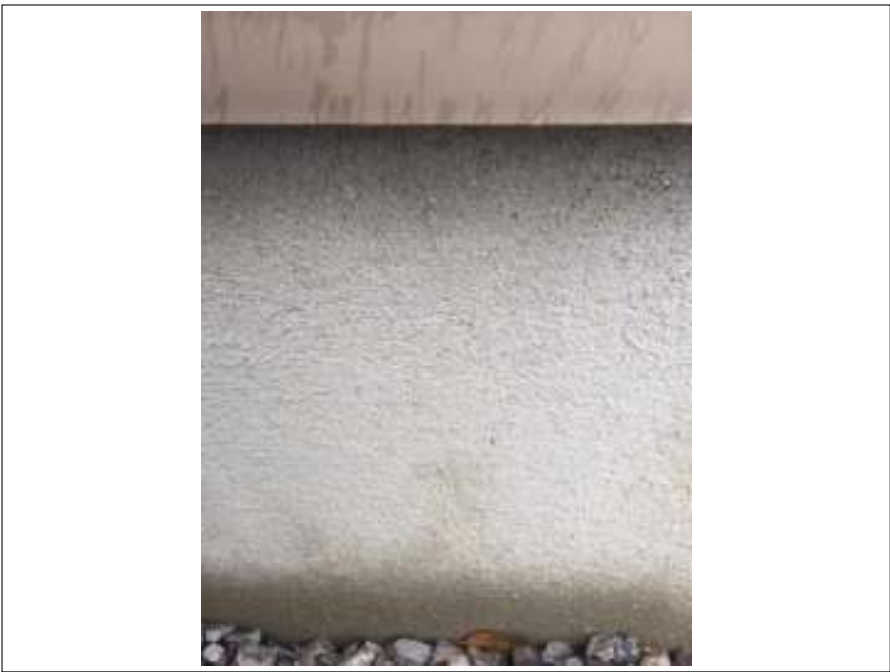
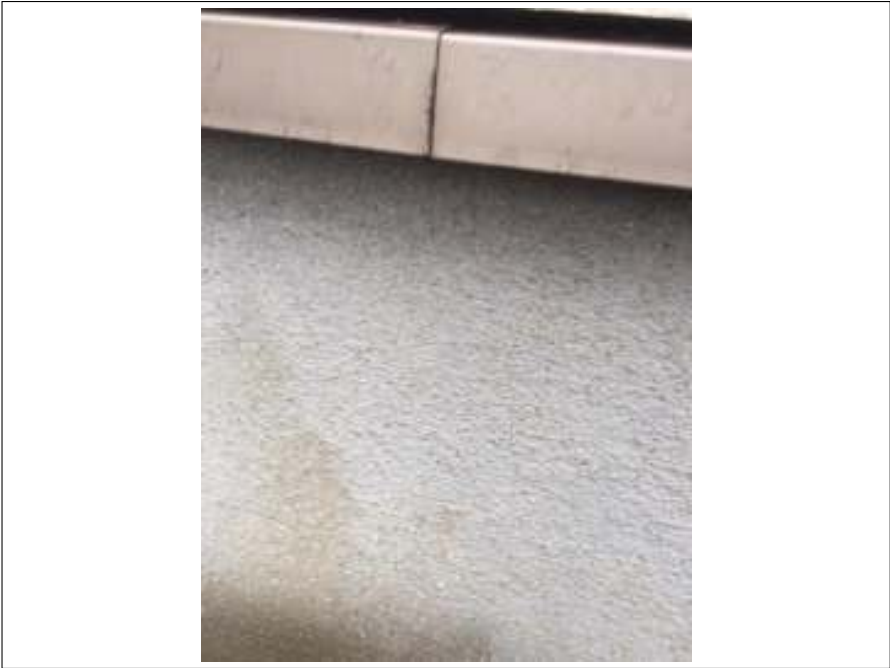
基礎 クラック部

アルカリ性のコンクリートは空気中の二酸化炭素や酸性雨と結合することによって徐々に中性化されます。

同上

中性化されたコンクリートは表面にヒビが入るだけでなく、内部の鉄筋の腐食や膨張につながり構造物の性能低下につながりますので、シーリング等で補修をおこないます。

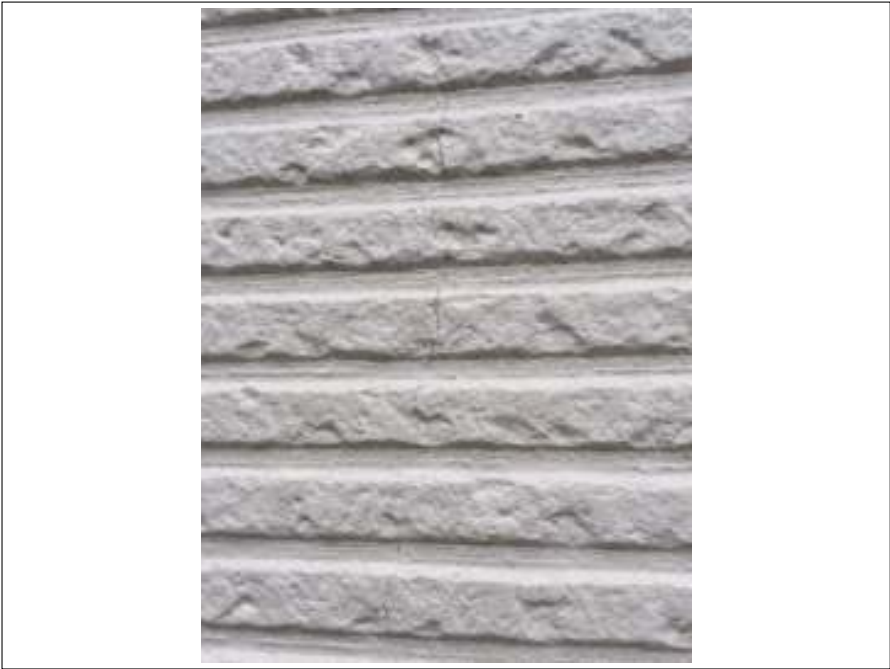
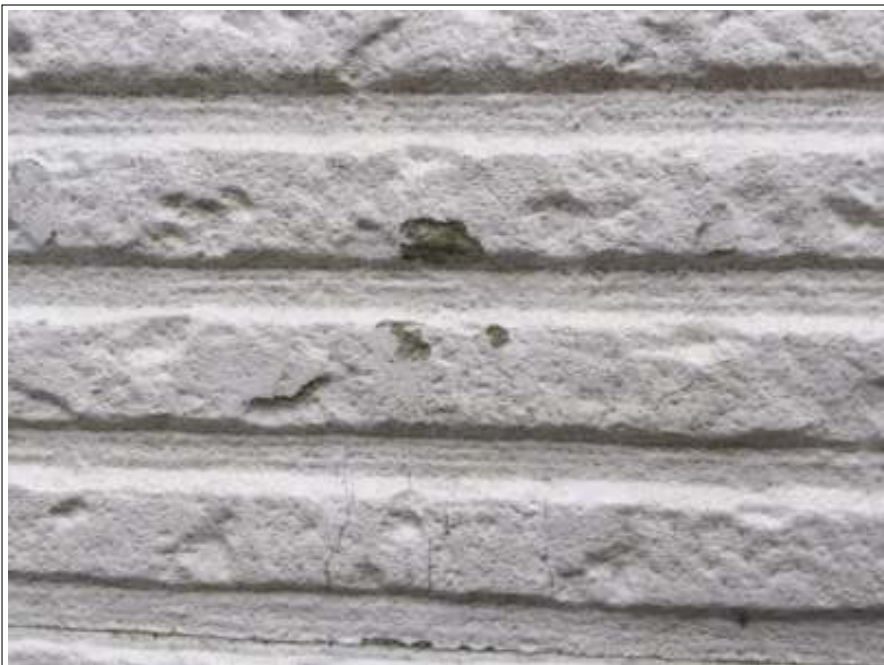
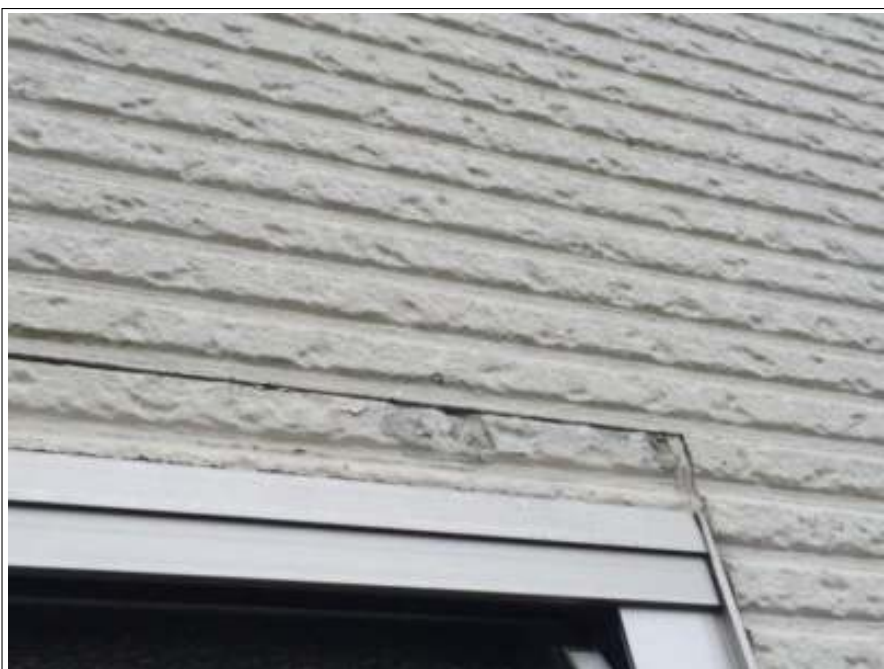
外壁 クラック部

部分的にクラックがあります。
この部分から雨水や湿気、炭酸ガス等が直接侵入し躯体・外壁の痛みや建物の寿命につながりますので、下塗・シーリング等で補修をおこない塗装をしていきます。

外壁 劣化部

同上

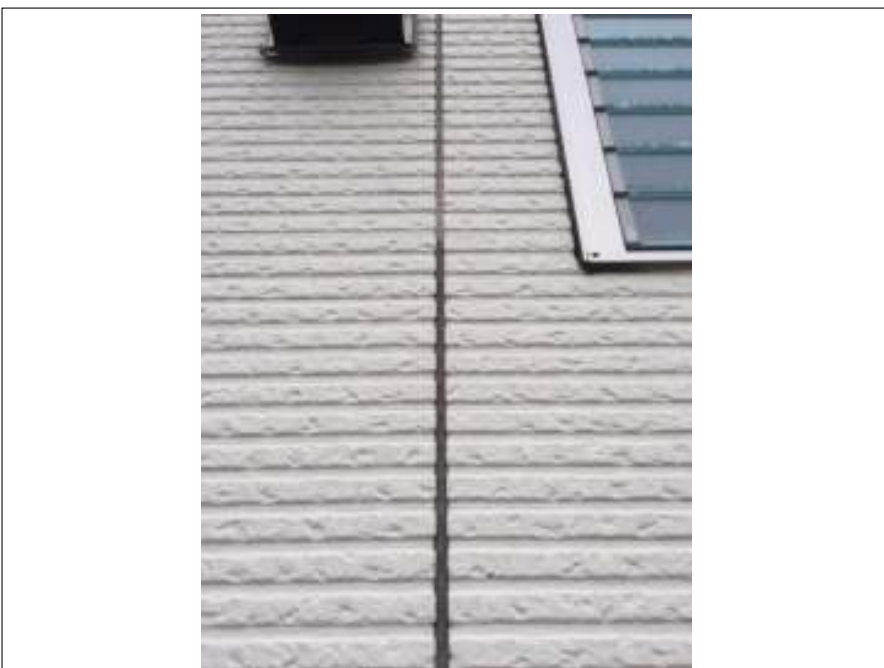
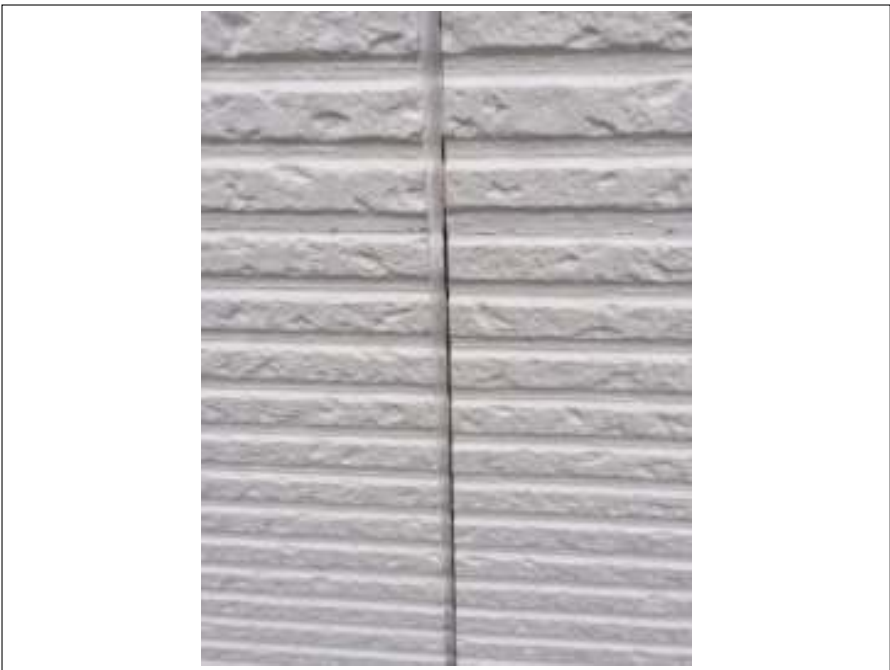
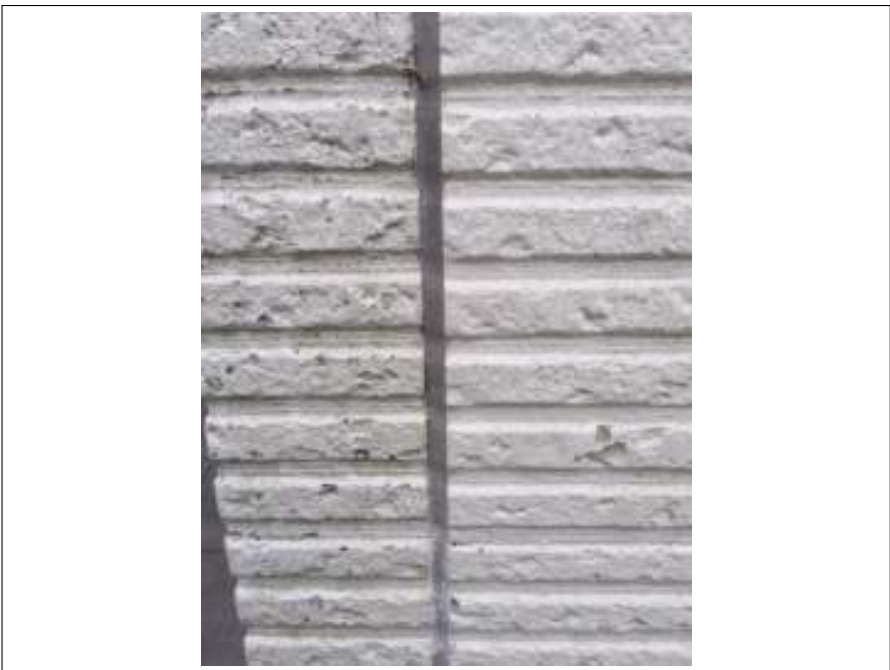
外壁 シーリング劣化部

全体的に劣化が見られます。
この部分から雨水や湿気、炭酸ガス
等が直接侵入し躯体・外壁の痛みや
建物の寿命につながりますので、
シーリング打替えをおこない塗装を
していきます。

同上

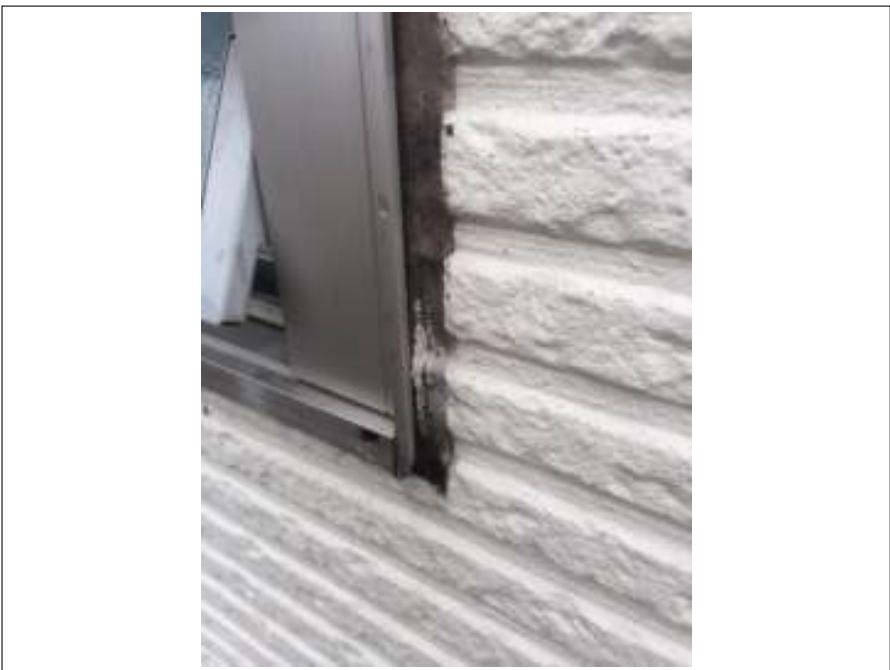
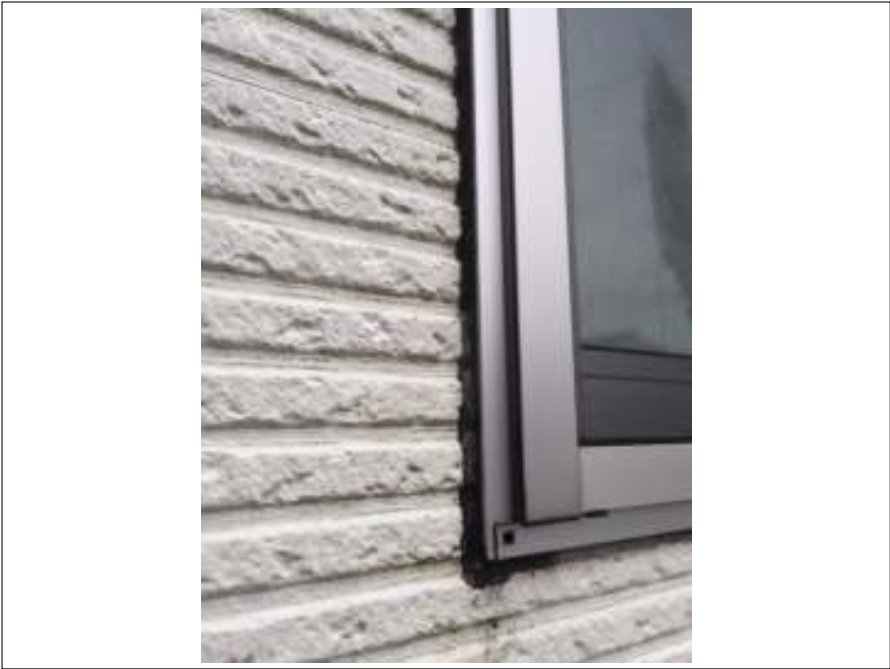
サッシ廻りシーリング劣化部

見落としがちですが、サッシ廻りも劣化している部分がありますので、劣化している部分は打ち増しをおこない塗装をしていきます。

同上

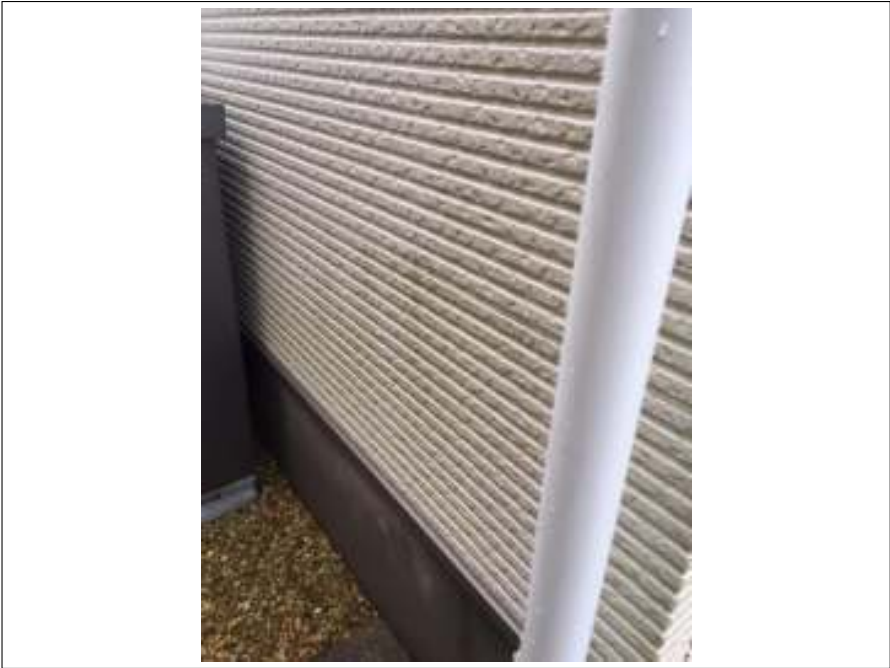
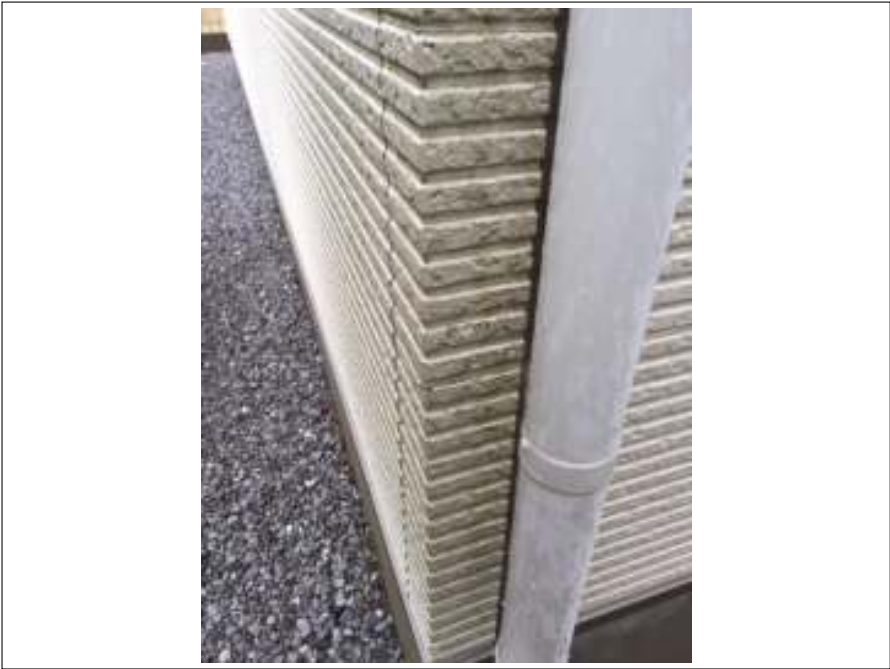
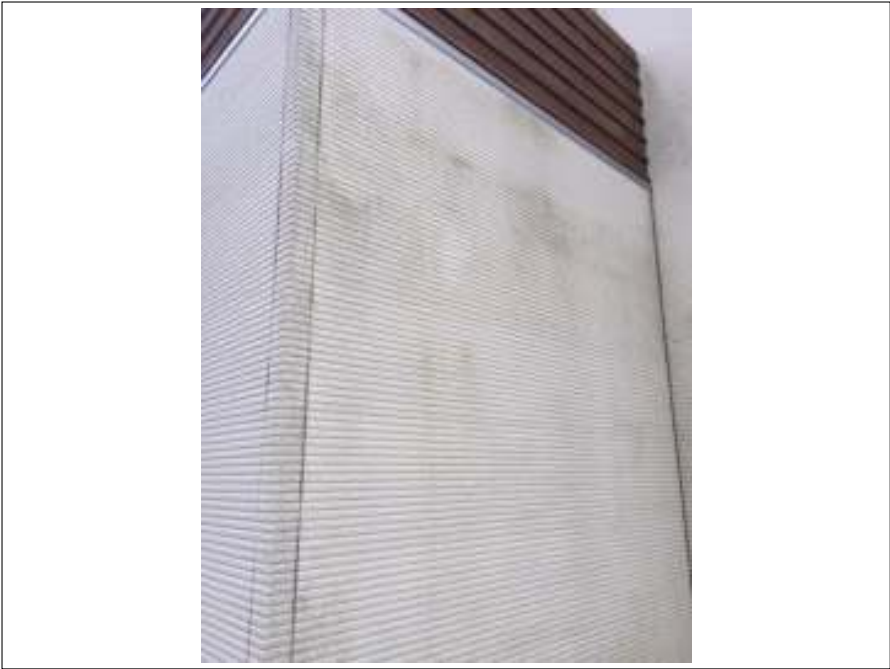
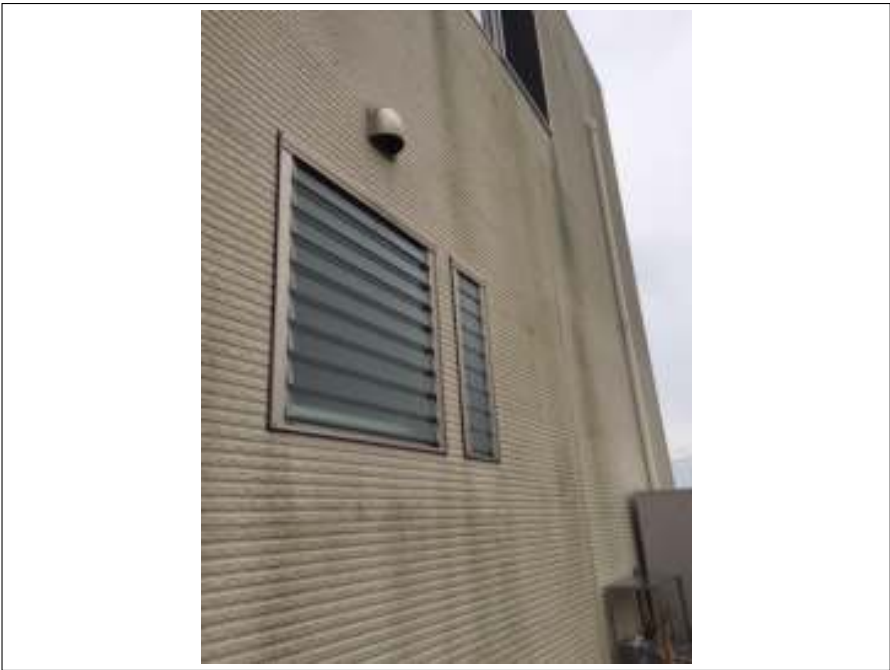
カビ発生部

カビの発生が見られます。
カビの上にくら良い塗装をして
も、カビの根が残っている以上塗膜
を突き破って表面化してきますの
で、カビの根を抑える必要がありま
す。

同上

対処方法
いくら高圧洗浄をかけても、カビの
根が残ってしまいますので、カビの
根を殺す防カビ下塗りをおこない、
下塗り・上塗り二回の三層四工程を
おこないます。
