工事写真報告書

工事名 S様邸

工事箇所 屋根・外壁・その他 塗装工事一式

工事施工者 ベストホーム株式会社

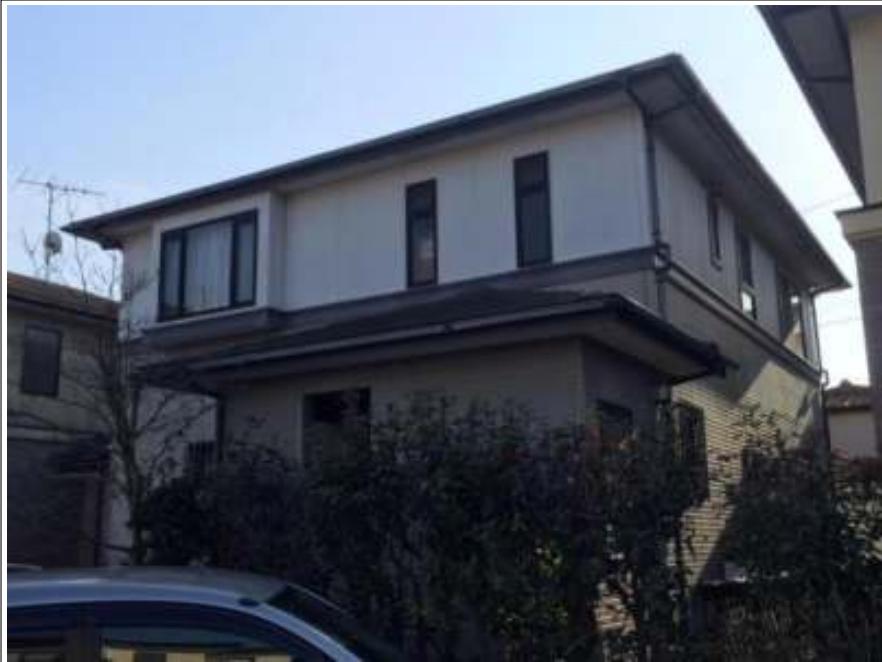
外観 屋根

この素材はセメント: アスベスト(又はハルフ° 繊維)が85:15で作られています。

表面の塗装が新築当時はアクリル塗装を焼き付けており、7年ぐらい経過すると表面の防水効果が低下し、だんだん反りや割れが生じてきます。

劣化し割れや反りがひどくなり葺き替えとなると、アスベストが入っている場合、処分費がかなりかかりますので、早めの塗装と維持をお勧めします。

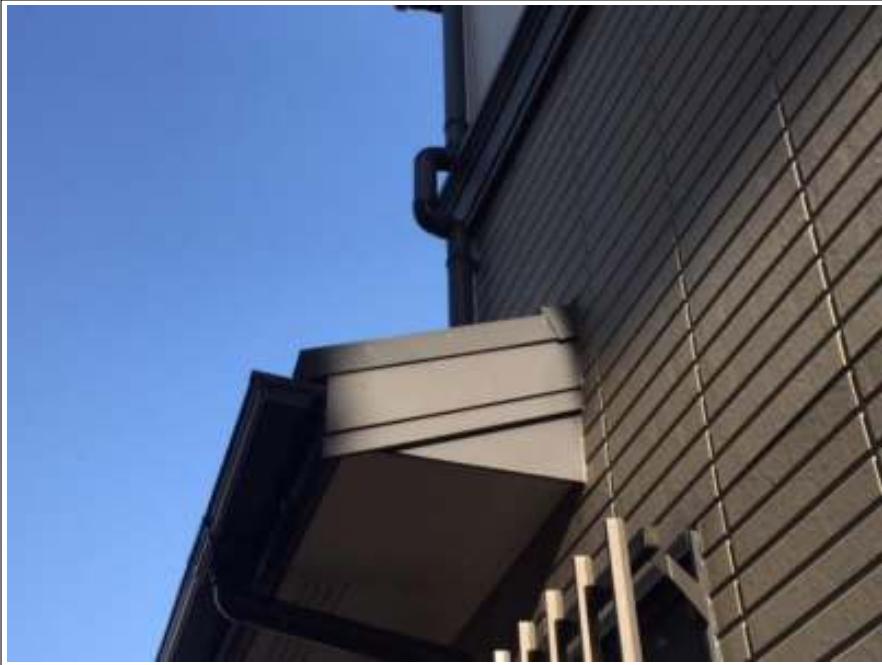
破風板

経年劣化しています。

劣化すると腐食、お住まいの痛みにつながりますので、下塗り・上塗りをおこないます。

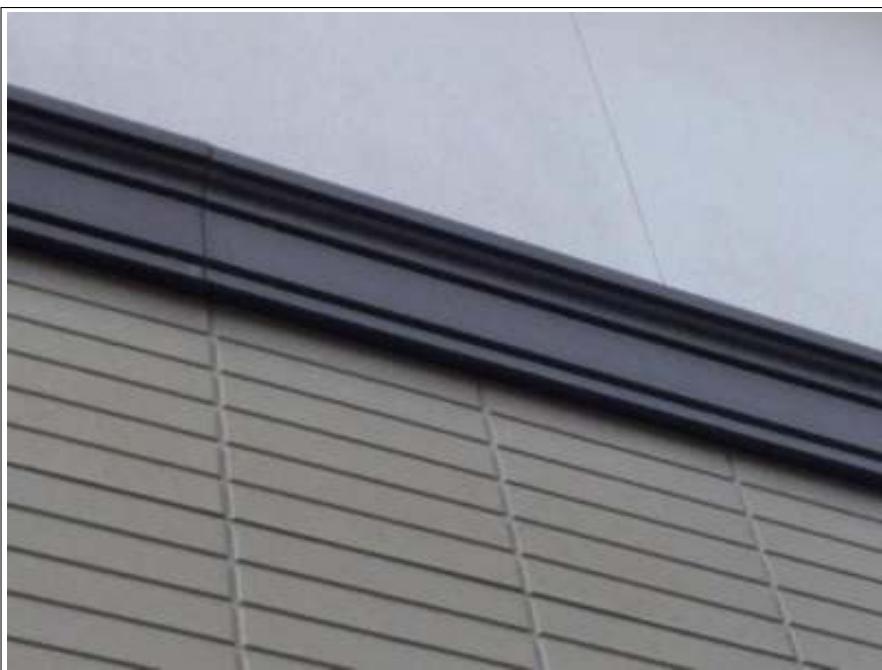
帯

同上

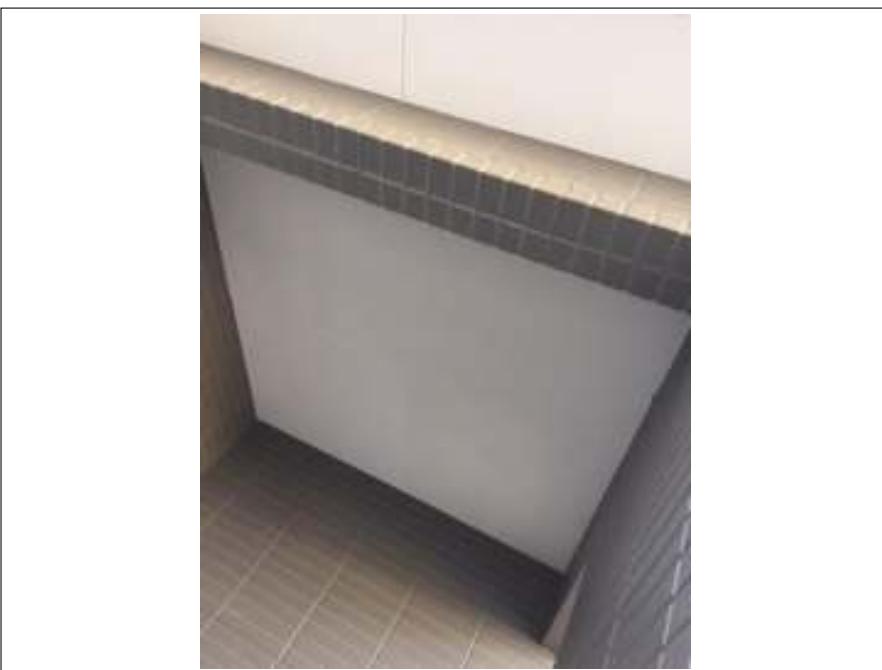
軒天

経年劣化しております。

この部分は、通気性の良い軒天専用の塗装をしていきます。

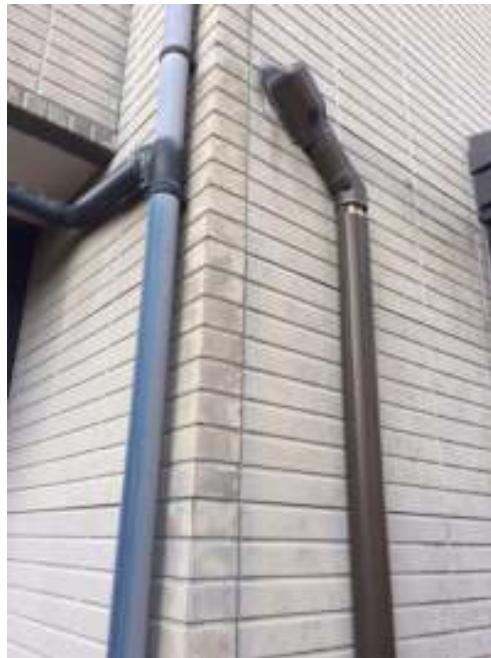
樋・ダクトカバー

こちらは塩ビ素材になります。
劣化すると割れが生じたりすること
がありますので、塩ビ専用の下塗り
をおこない塗装をしていきます。

※ダクトカバーが下がっているところは、上に戻して塗装をおこないます。

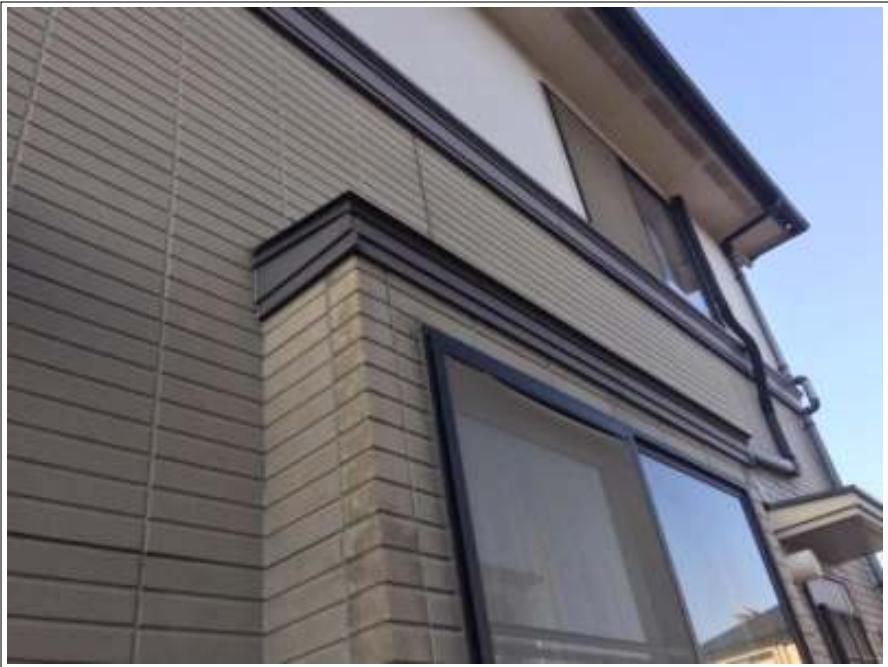
出窓天板

同上

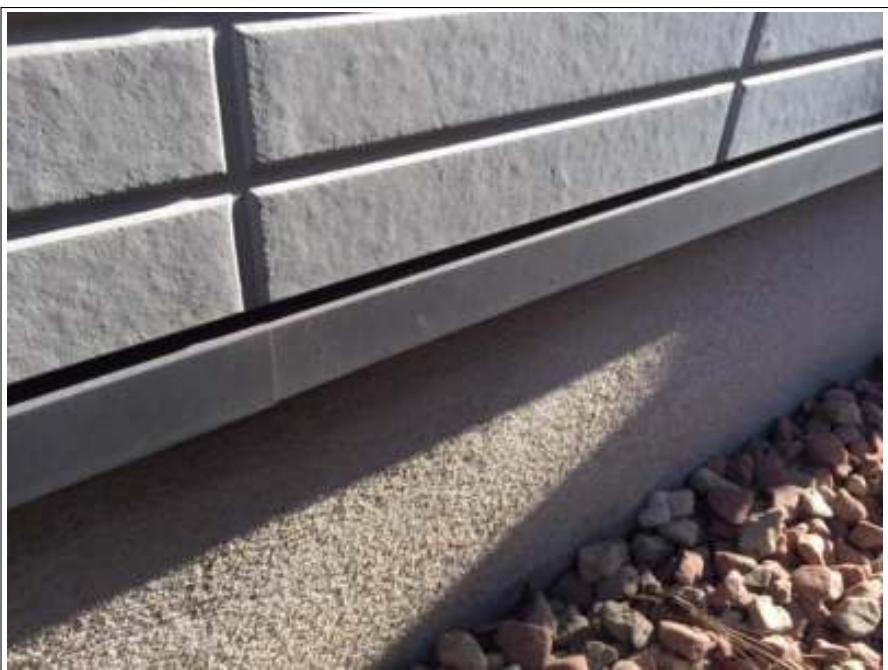
土台水切り

同上

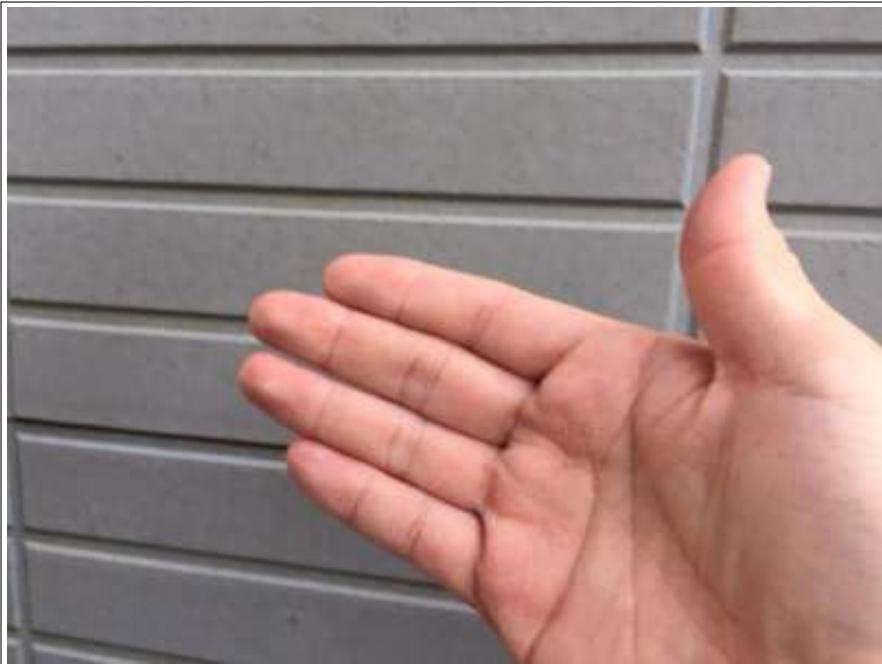
チョーキング現象

紫外線などにより塗膜の表面が劣化し、チョークの粉状のような状態になっています。

この状態になると表面から水や湿気を吸い込んでしまい、外壁や中の躯体の痛みにつながりますので、早めの塗装をお勧めします。

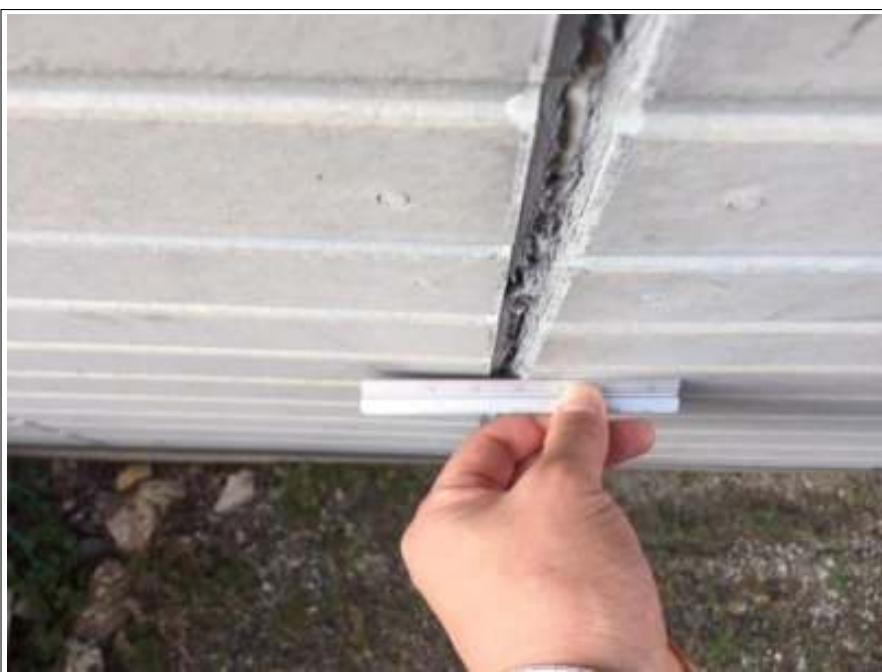
外壁 反り

外壁の表面の塗装耐久性の低下及びシーリング劣化部から水を吸って乾いてを繰り返して、外壁材の反りが全体的に見られます。

一度反ると元に戻りませんので、反りがひどくなる前の塗装をお勧め致します。

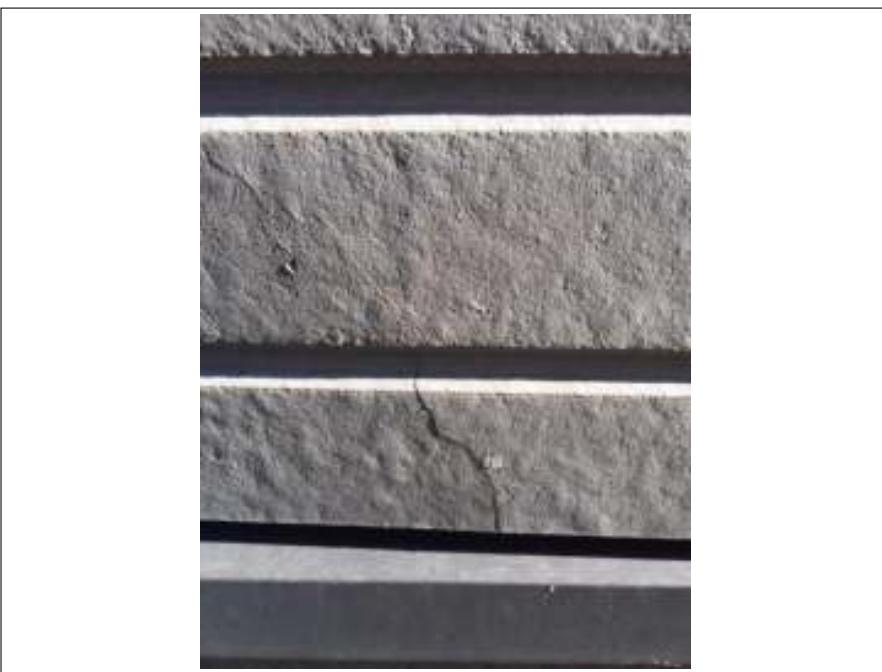
外壁 クラック部

外壁の反りが進むと、外壁材にクラックが入ってきます。

この部分からは直接水の浸入があり、中の躯体などを痛めます。

また、0.3mm以上の幅のひび割れは、補修材での補修が必要となります。

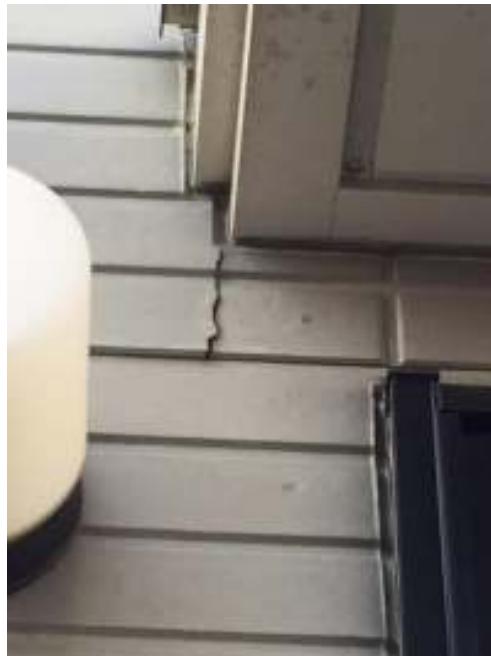
外壁 クラック部

同上

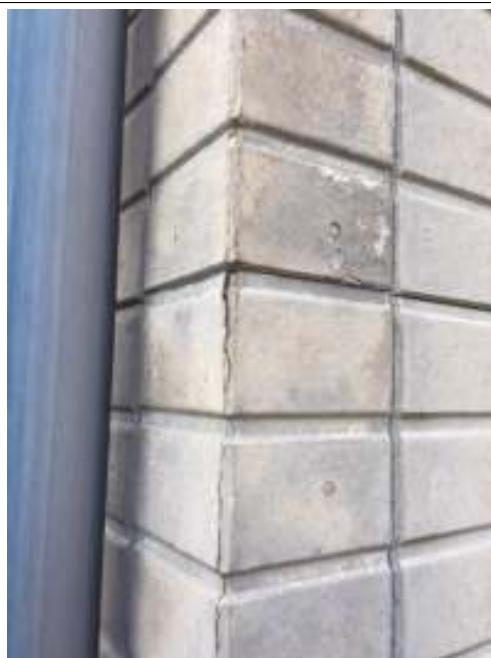
外壁 クラック部

同上

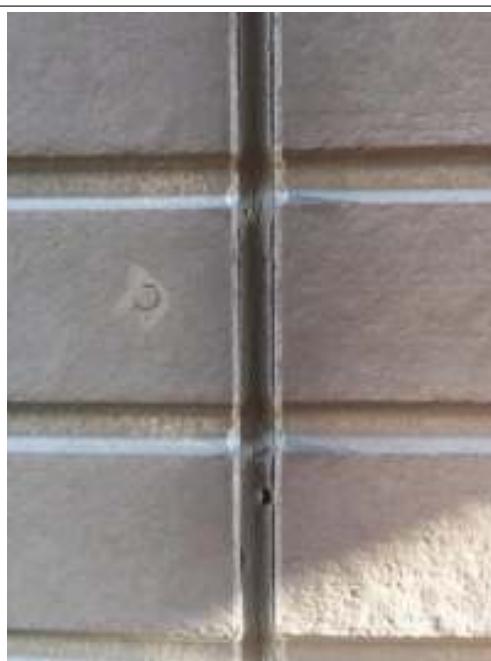
ボード シーリング部

全体的に見られます。

この部分から雨水や湿気、炭酸ガス等が直接侵入し躯体・外壁の痛みや建物の寿命につながりますので、既存シーリングを撤去し、新たにシーリングを入れる打替え工事をおこない、塗装をしていきます。

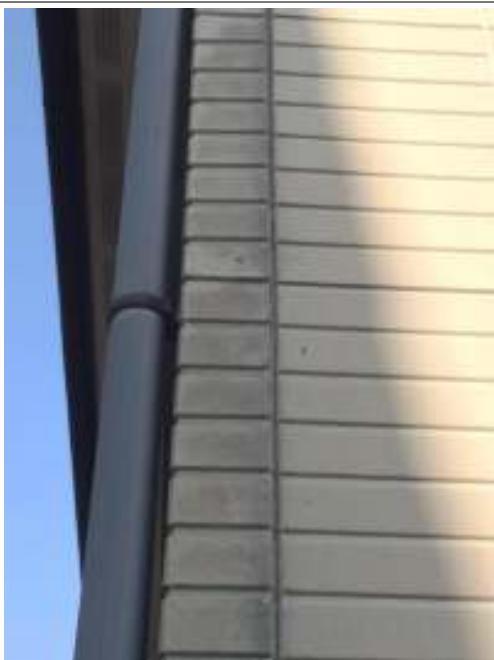
ボード シーリング部

同上

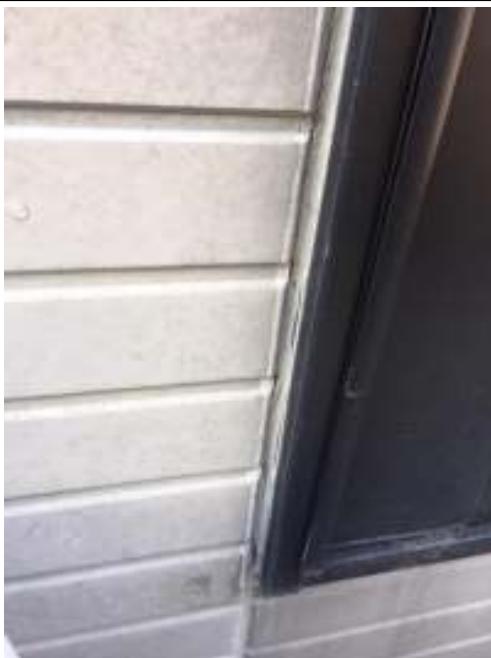
サッシ廻り シーリング部

見落としがちですが、サッシ廻りも劣化している部分があります。

サッシ廻りは打増しをおこないます。

※現在雨漏れしている場合は、打替えが必要となります。

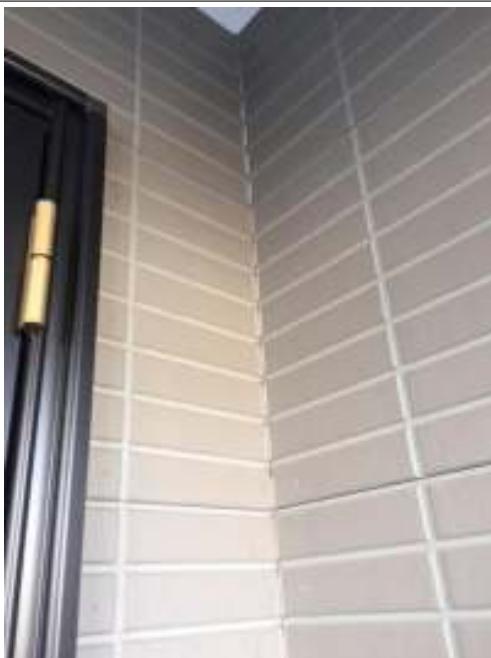
入隅 シーリング部

同上

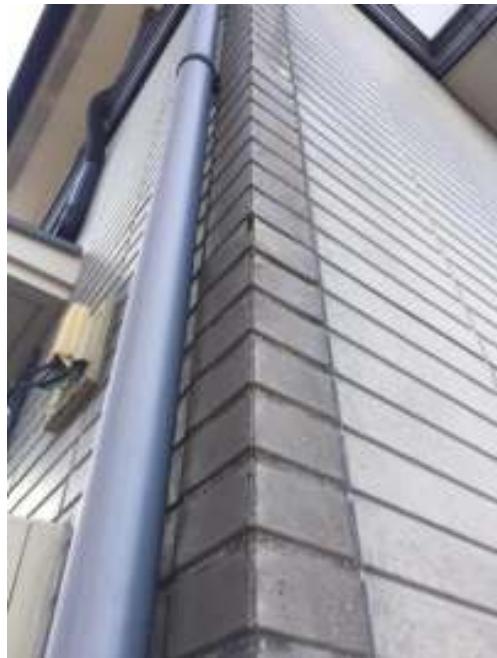
樋裏 シーリング部

同上

※樋裏のシーリングを打替える場合は、樋脱着の費用が別途必要となります。

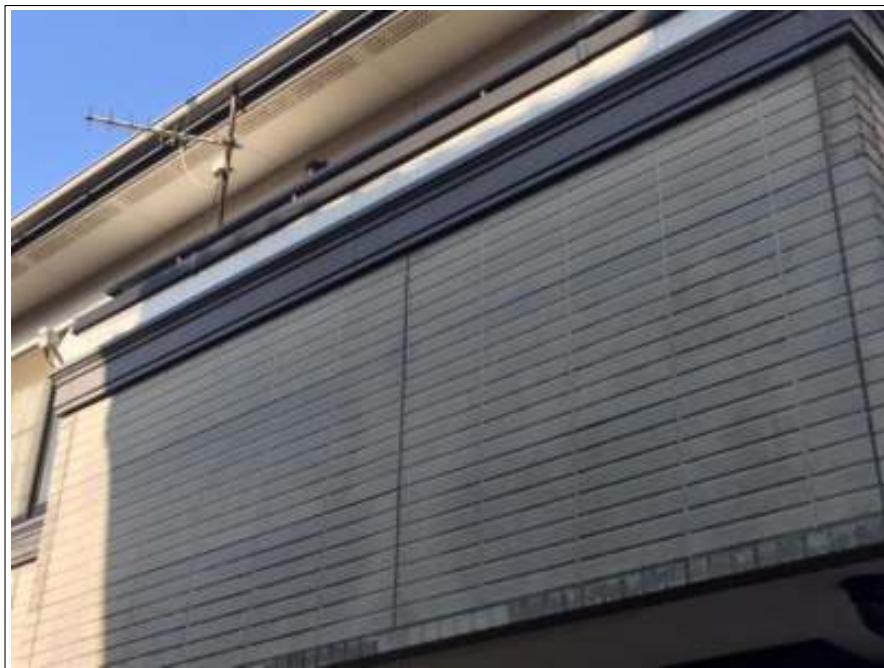
外壁 カビ発生部

カビの発生が見られます。

カビの上にいくら良い塗装をしても、カビの根が残っている以上塗膜を突き破って表面化してきますので、カビの根を抑える必要があります。

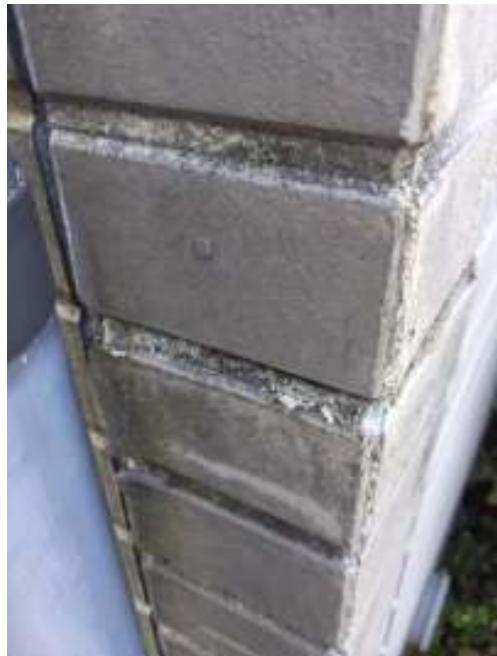
外壁 カビ発生部

同上

※外壁の耐久性が低下し、外壁に水分が含んでおり、膨れ等が起きております。

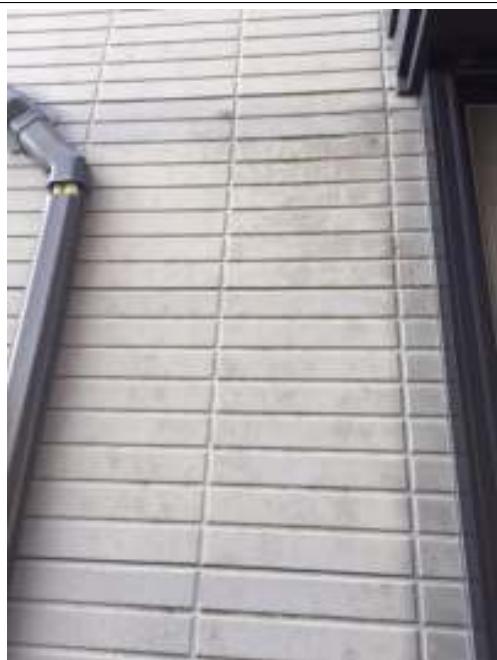
外壁 カビ発生部

同上
