工事写真報告書

工事名 K様邸

工事箇所 屋根・外壁・その他 塗装工事一式

工事施工者 ベストホーム株式会社

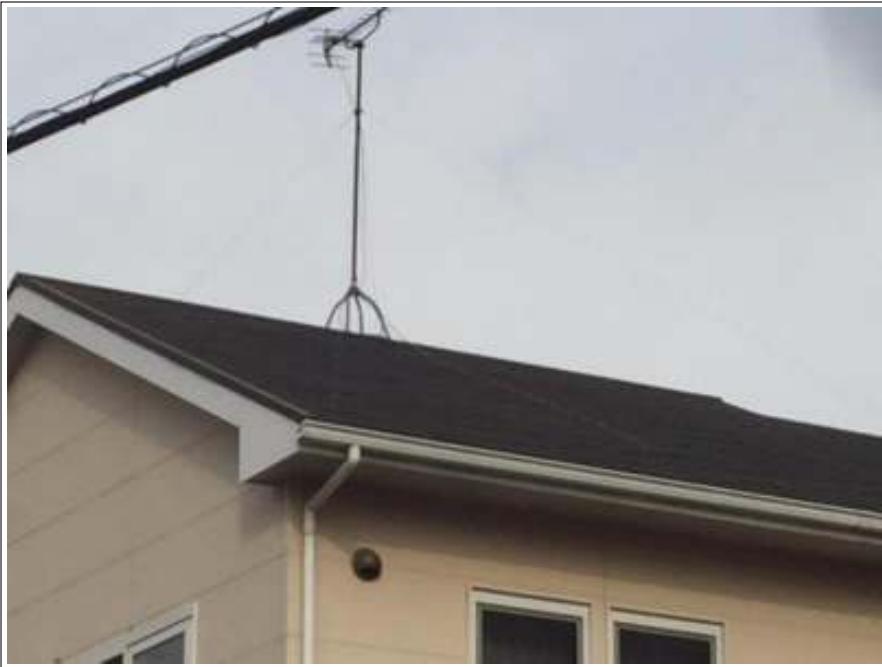
屋根

この素材はセメント: アスベスト(又はハルフ 繊維)が85:15で作られています。

表面の塗装が新築当時はアクリル塗装を焼き付けており、7年ぐらい経過すると表面の防水効果が低下し、だんだん反りや割れが生じてきます。

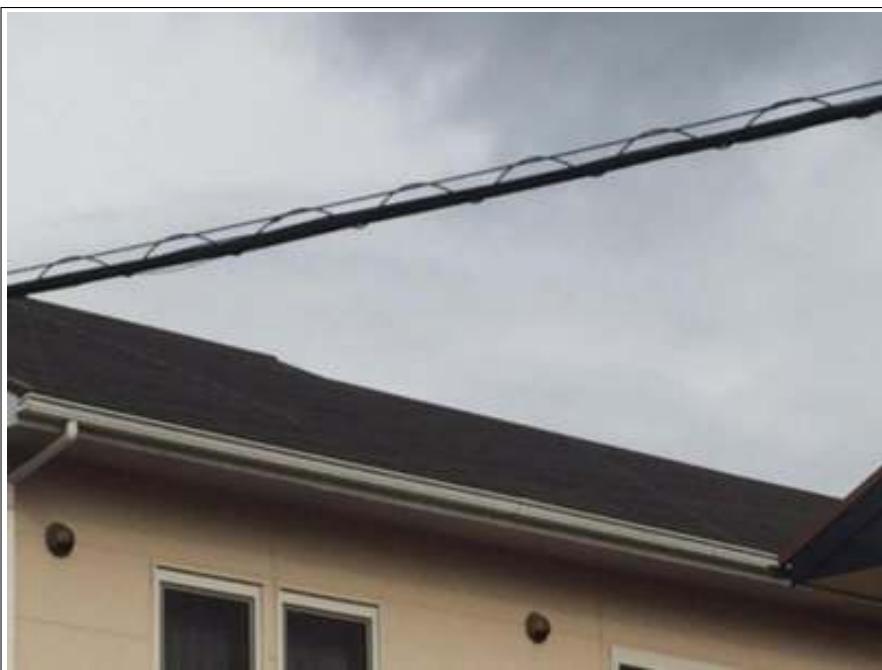
屋根

劣化し割れや反りがひどくなり葺き替えとなると、アスベストが入っている場合は特に処分費がかかりますので、早めの塗装と維持をお勧めをします。

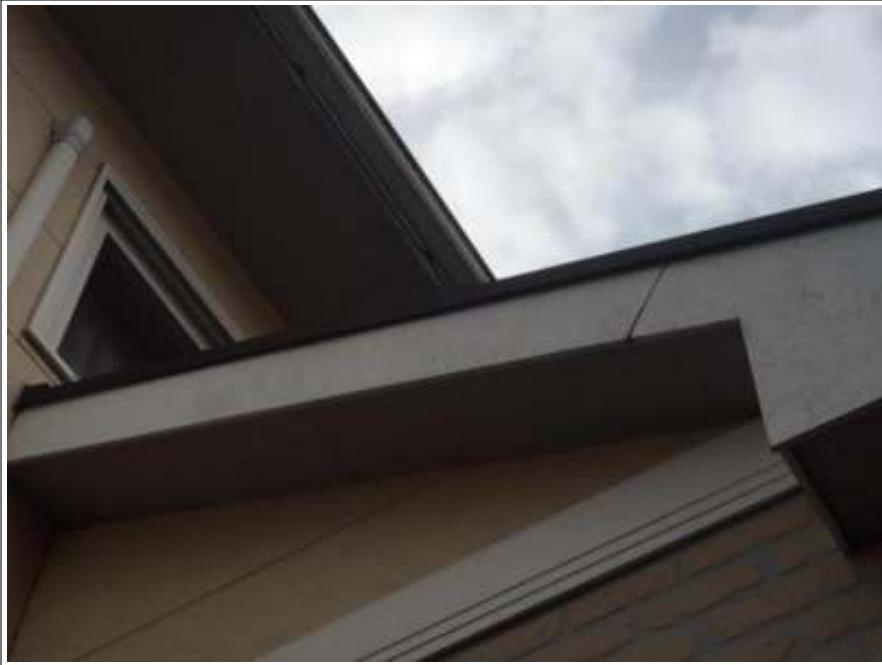
破風板

経年劣化しています。

劣化すると腐食、お住まいの痛みにつながりますので、下塗り・上塗りをおこないます。

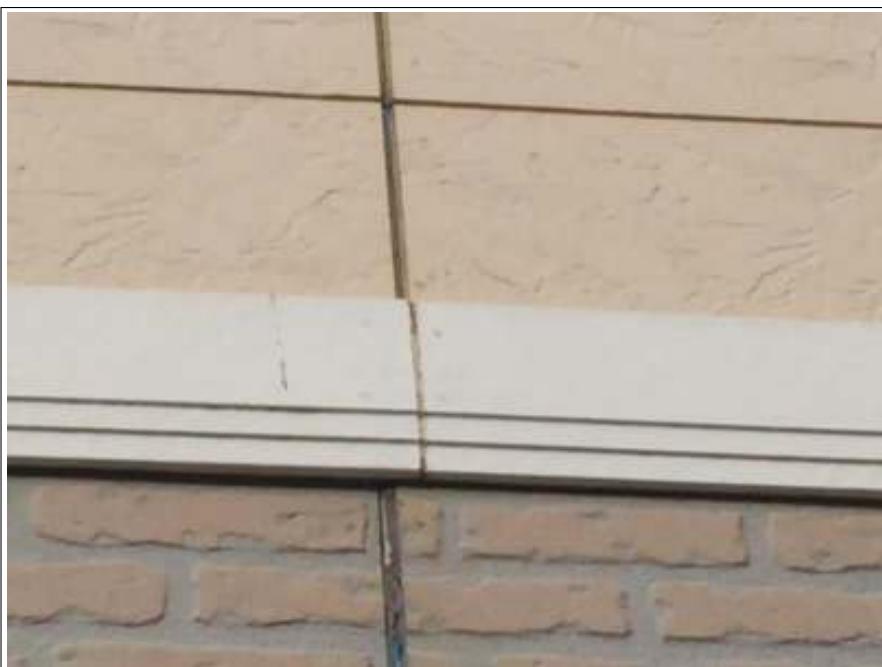
帯

同上

※帯上部はシーリング三角打ち、繋ぎ目のシーリング劣化部は補修をおこないます。

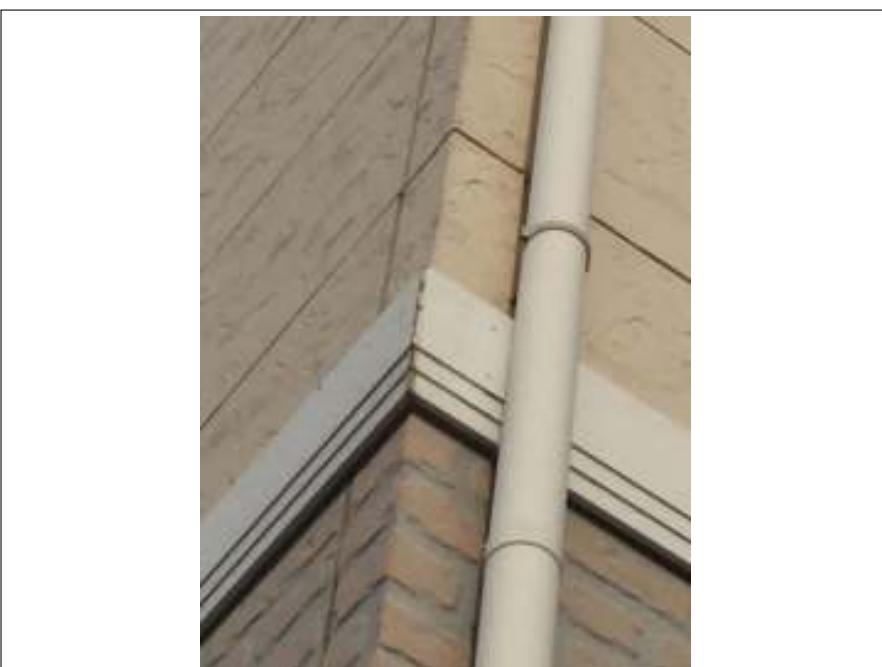
帯

こちらは塩ビ素材になります。

劣化すると割れが生じたりすることがありますので、塩ビ専用の下塗りをおこない塗装をしていきます。

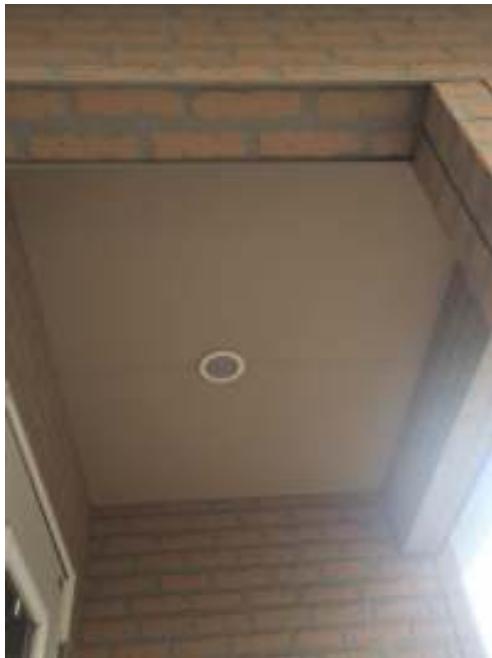
軒天

経年劣化しております。

この部分は通気性の良い軒天専用の塗装をしていきます。

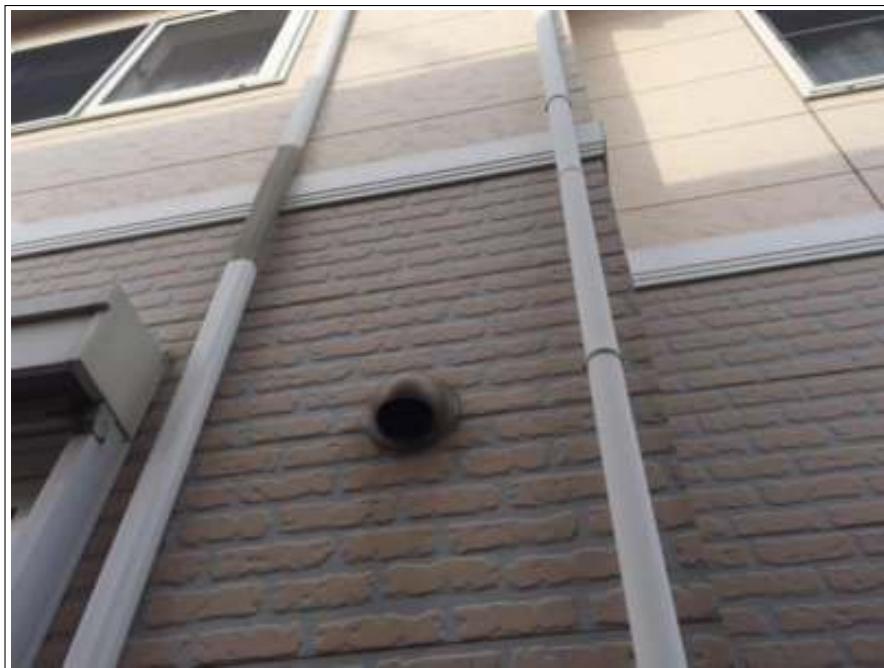
樋・ダクトカバー

こちらは塩ビ素材になります。

劣化すると割れが生じたりすることがありますので、塩ビ専用の下塗りをおこない塗装をしていきます。

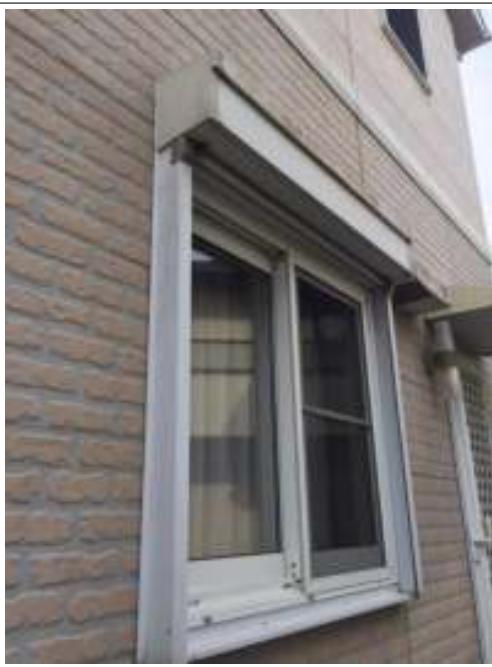
シャッター

この部分は鉄、スチール素材になります。

劣化するとサビが発生してきますので塗装が必要です。

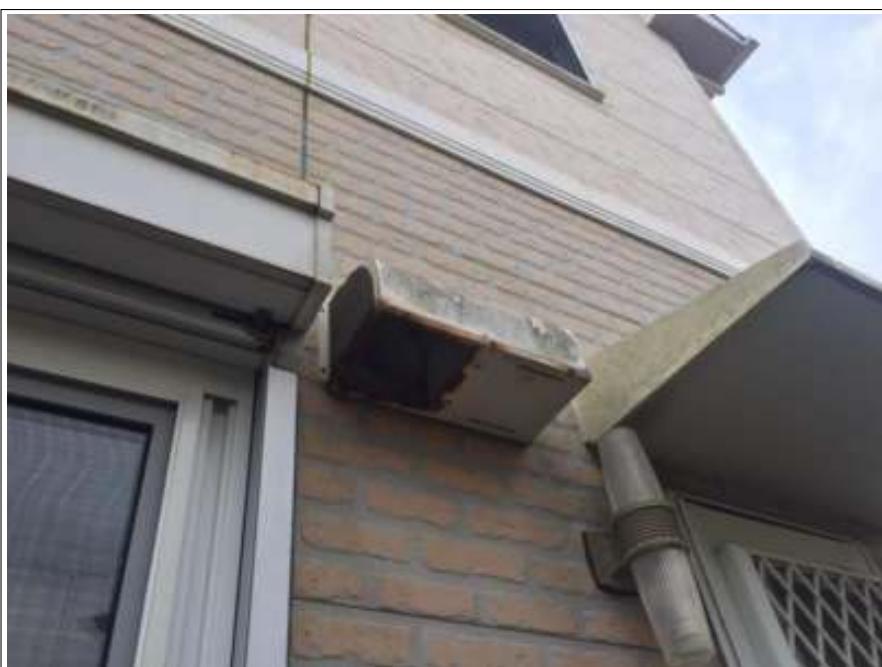
換気フード

同上

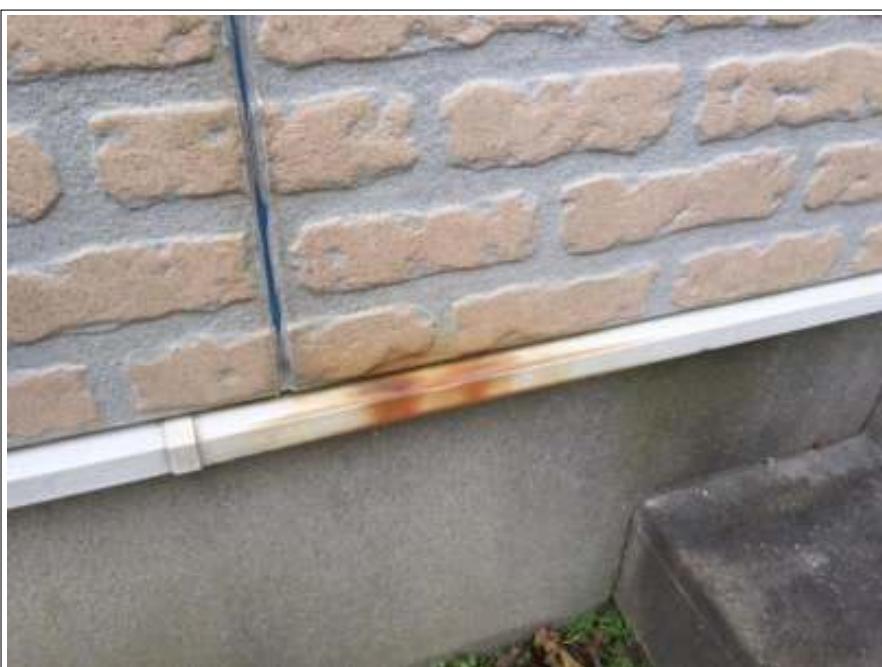
土台水切り

こちらはアルミ・ステンレス素材になり塗装不可となります。

※上の換気フードの影響でこの部分だけサビが発生しておりますので、ご要望がありましたら、塗装をおこないます。

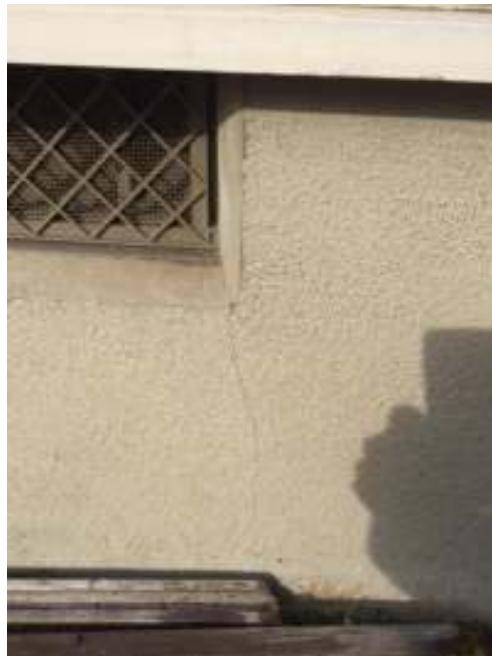
基礎 クラック部

アルカリ性のコンクリートは空気中の二酸化炭素や酸性雨と結合することによって徐々に中性化されます。

中性化されたコンクリートは表面にヒビが入るだけでなく、内部の鉄筋の腐食や膨張につながり構造物の性能低下につながりますので、シーリング等で補修をおこないます。

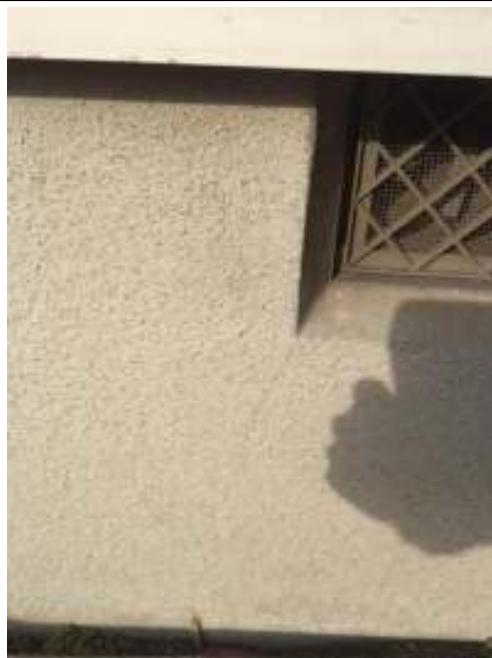
基礎 クラック部

0.3mm以上のキレツは補修が必要です。

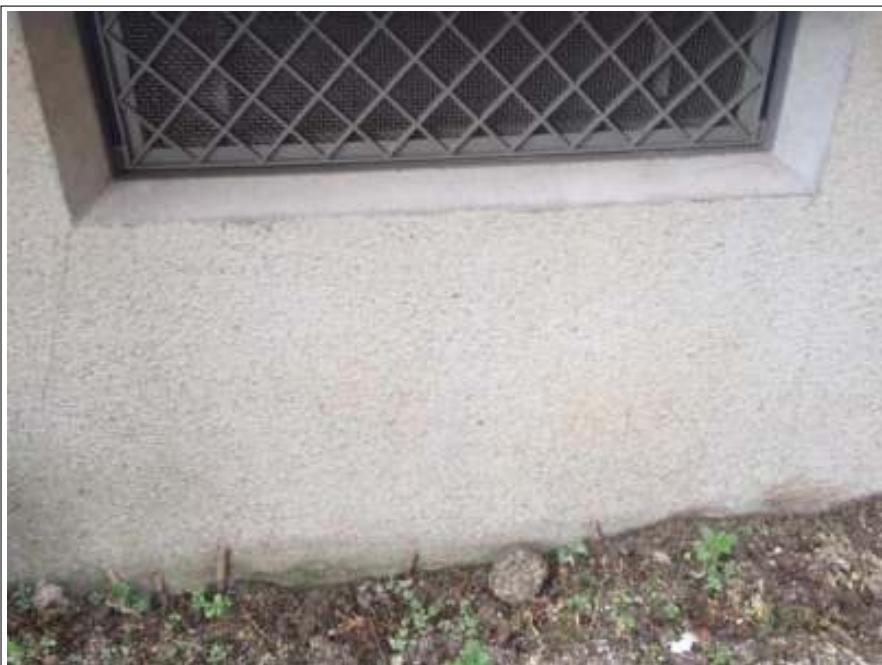
基礎 クラック部

同上

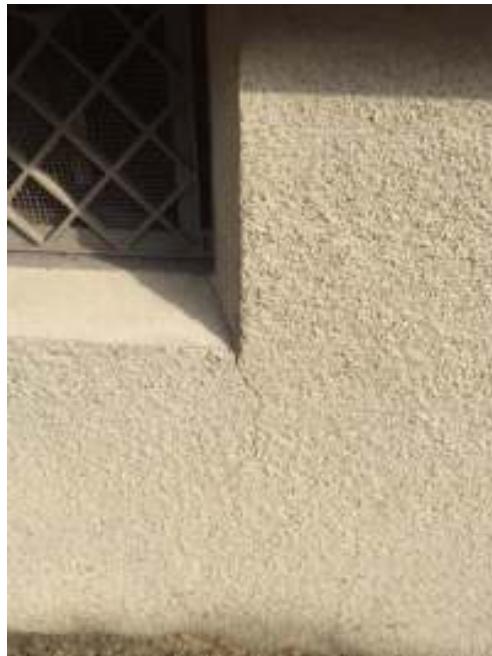
基礎 クラック部

同上

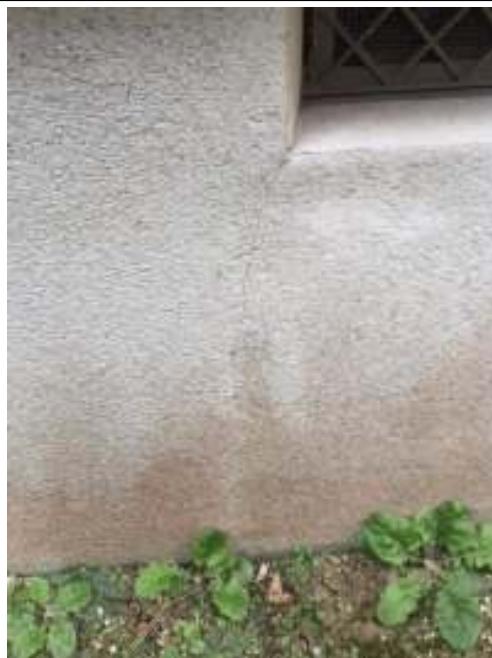
基礎 カビ発生部

カビの発生が見られます。

カビの上にいくら良い塗装をしても、カビの根が残っている以上塗膜を突き破って表面化してきますので、カビの根を抑える必要があります。

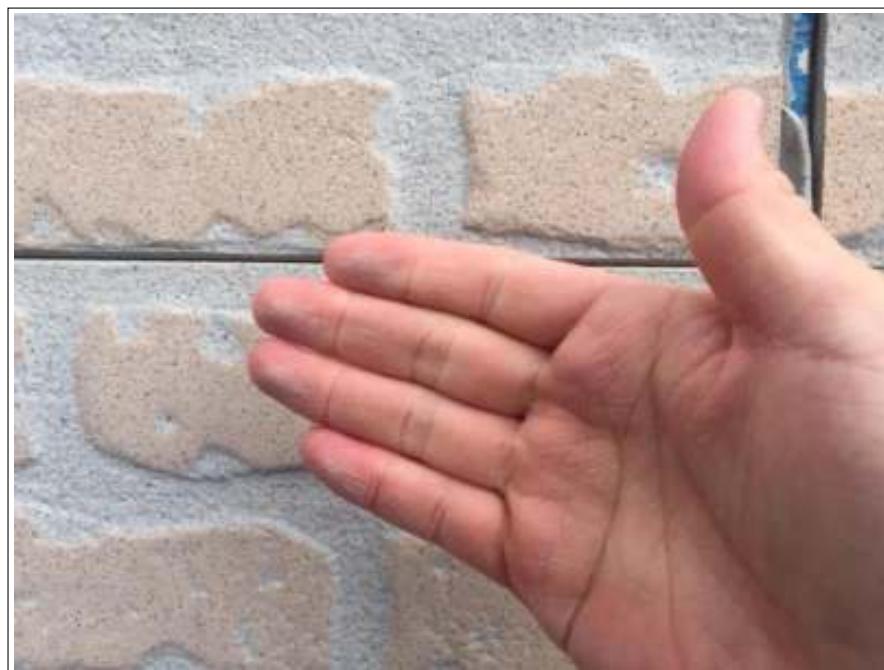
チョーキング現象

紫外線などにより塗膜の表面が劣化
し、チョークの粉状のような状態に
なっています。

この状態になると表面から水や湿気
を吸い込んでしまい、外壁や中の躯
体の痛みにつながりますので、早め
の塗装をお勧めします。

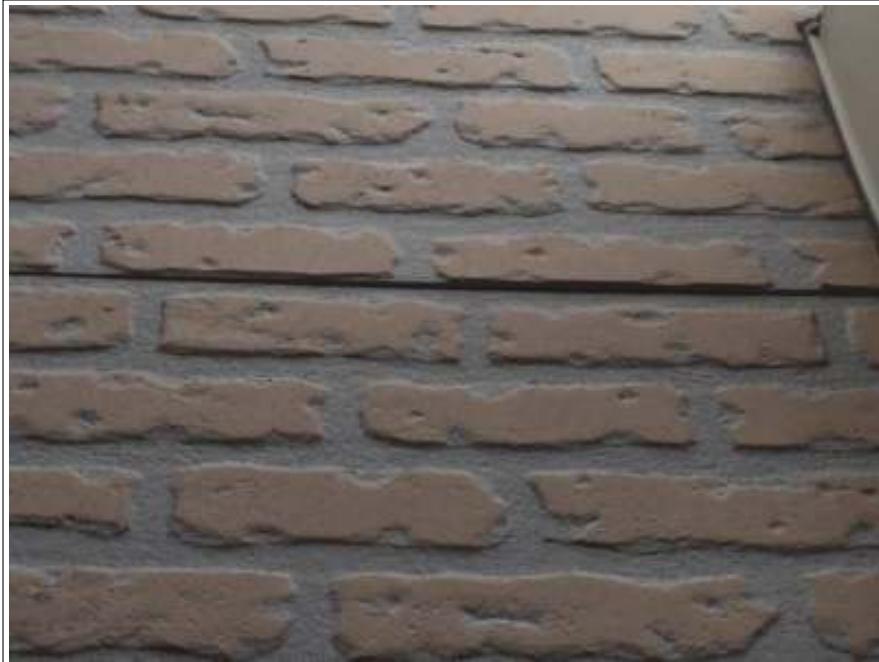
外壁 反り

外壁の反りがさらに進むと外壁材の割れがでてきます。

外壁材の痛みや躯体の劣化、お住まいの寿命の低下につながりますので、早め早めの点検・補修・塗装をお勧めします。

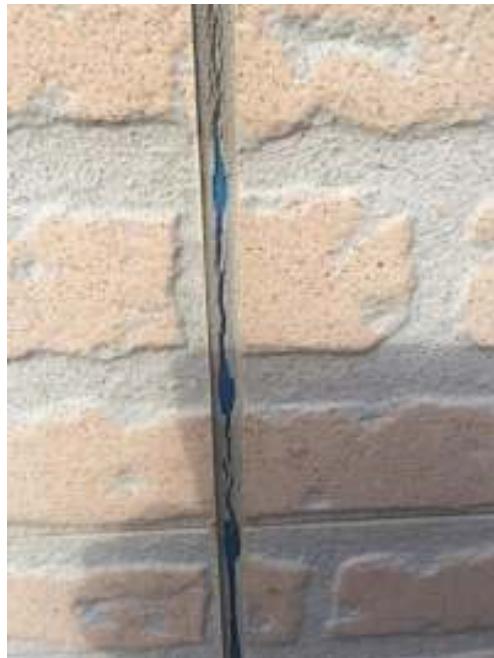
シーリング劣化部

この部分から雨水や湿気、炭酸ガス等が直接侵入し躯体・外壁の痛みや建物の寿命につながります。

※クリヤー施工の場合はシーリング材の上に塗装をするとひび割れや剥離など不具合が生じますので、全面シーリング後打ちをおこないます。

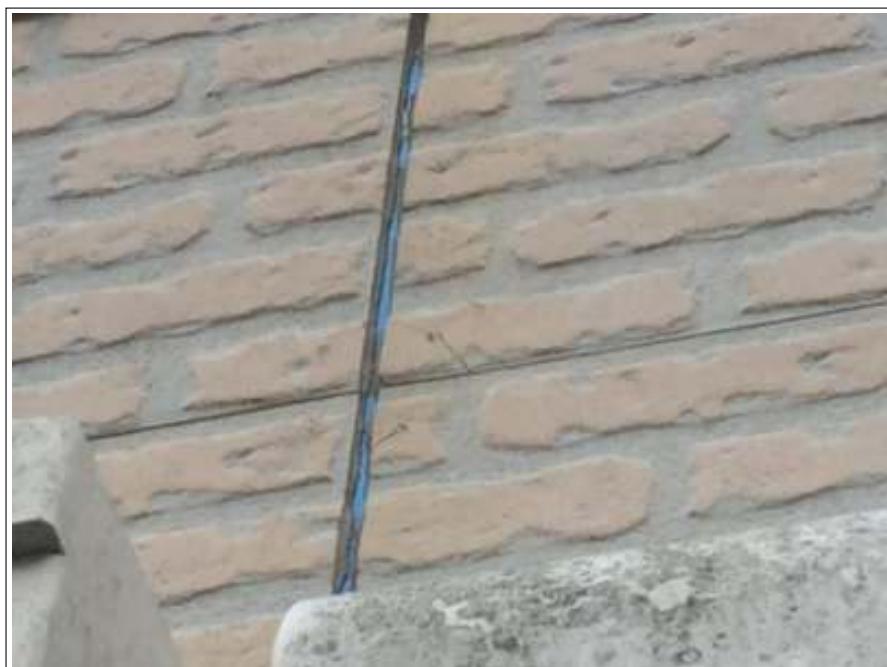
シーリング劣化部

同上

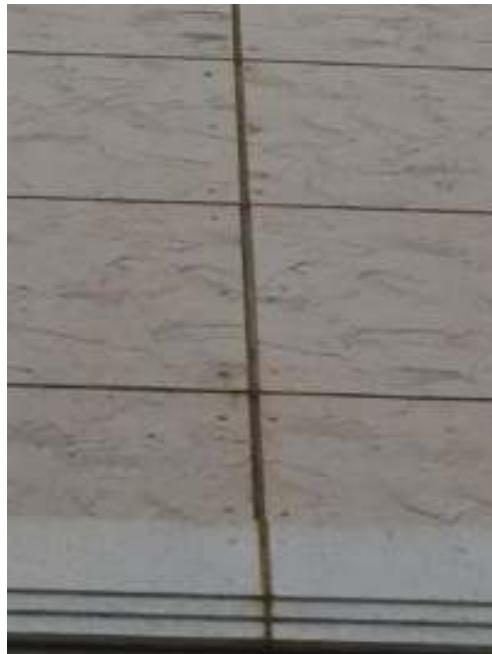
2階外壁 シーリング劣化部

全体的に劣化が見られます。

この部分から雨水や湿気、炭酸ガス等が直接侵入し躯体・ボードの痛みや建物の寿命につながりますのでシーリング打替え・打増し等で補修をおこない塗装をしていきます。

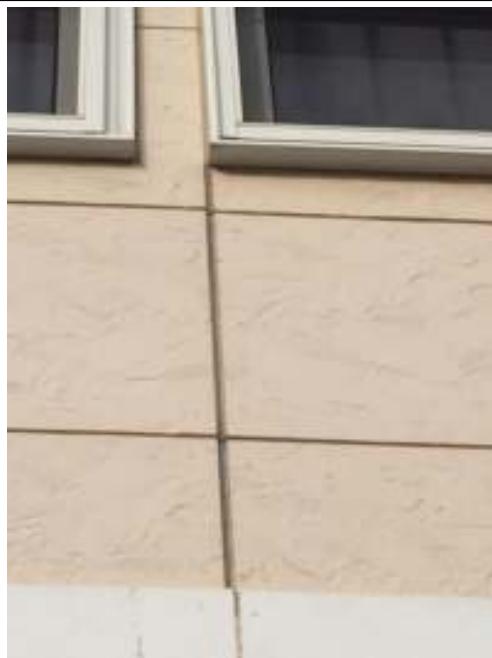
2階外壁 シーリング劣化部

同上
