工事写真報告書

工事名 レトア石田様

工事箇所 屋根・外壁・その他 塗装工事一式

工事住所 中間市 長津

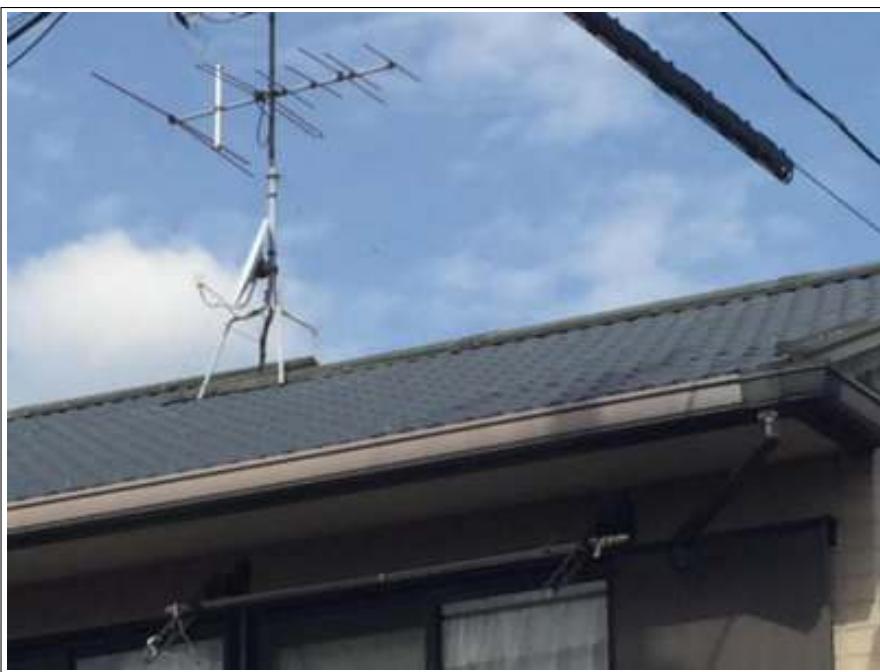
屋根 【塩ビ鋼板屋根】

鉄板の屋根の上に塩ビの層で覆ってできている屋根になり、厚い弾性の膜で比較的耐候性が良いのですが、傷がつくとその部位が非常に早く劣化してチョーキングなどで剥離しやすい性質があります。

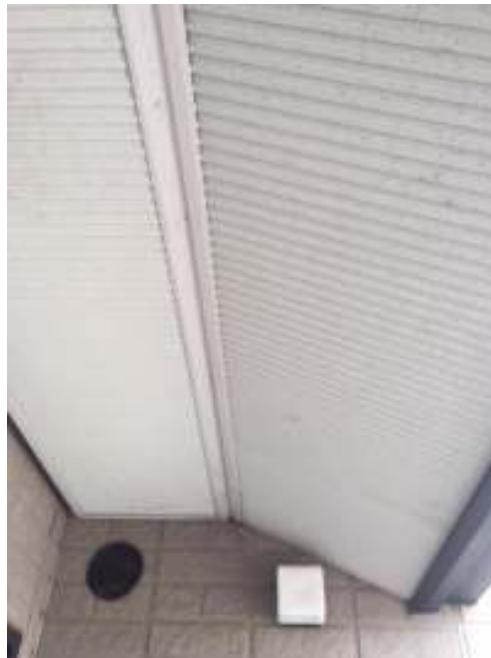
軒天

経年劣化しております。

こちらは軒専用の通気性の良い塗装をしていきます。

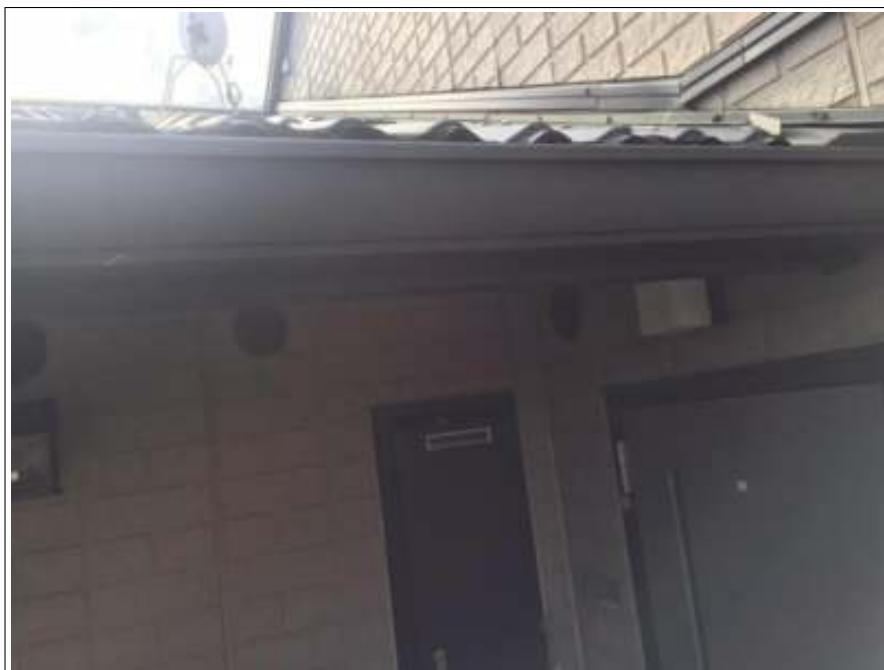
樋

こちらは塩ビ素材になります。

劣化すると割れが生じたりすることがありますので、塩ビ専用の下塗りをおこない塗装をしていきます。

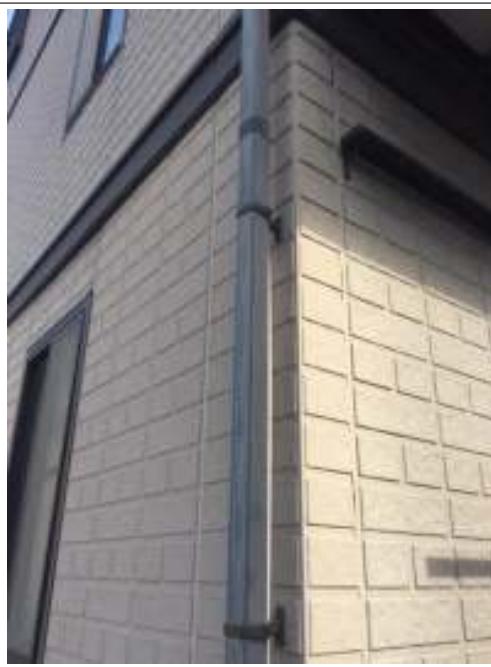
樋

同上

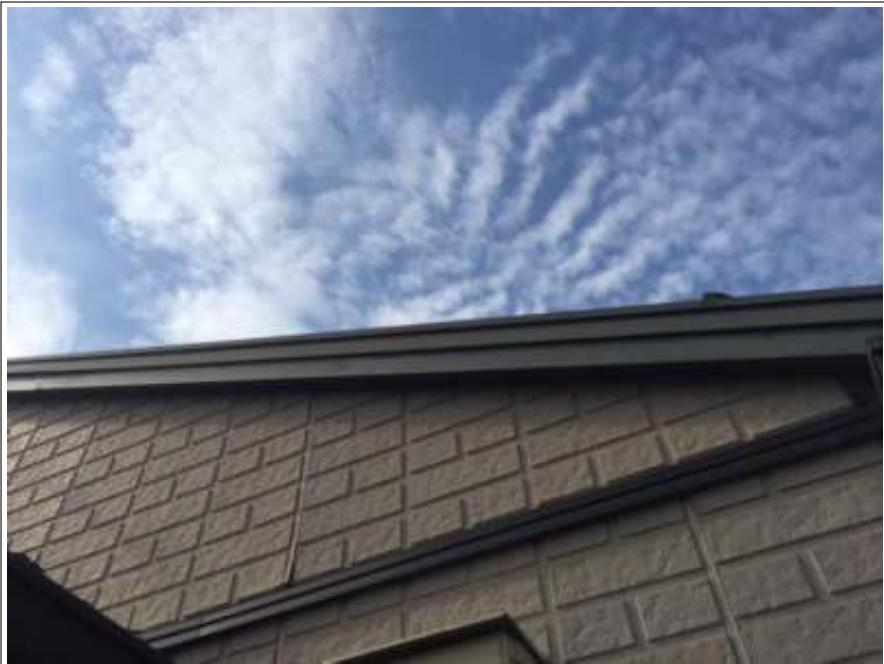
破風板

この部分は鉄、スチール素材になります。劣化するとサビが発生してきますので塗装が必要です。

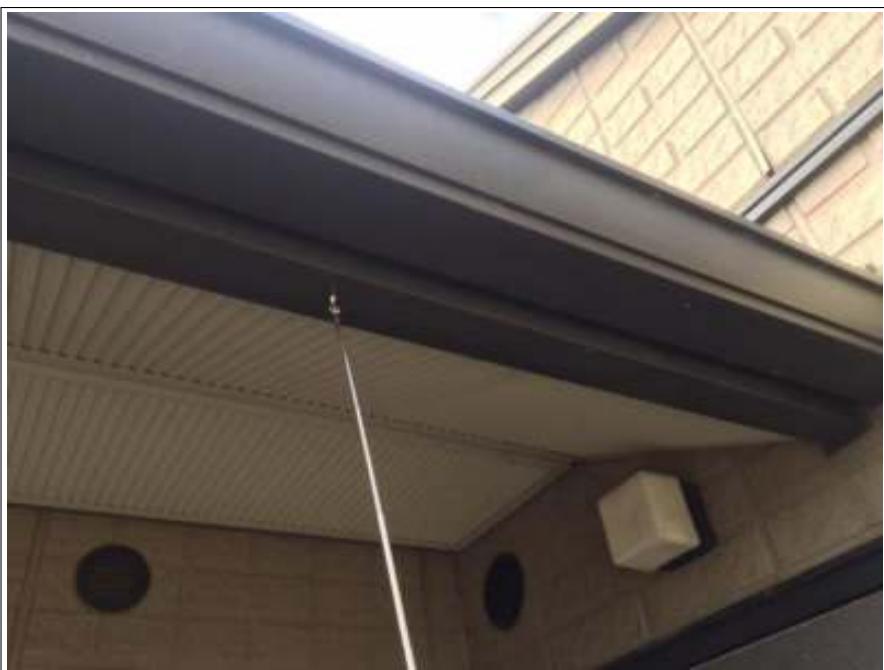
鼻隠し

同上

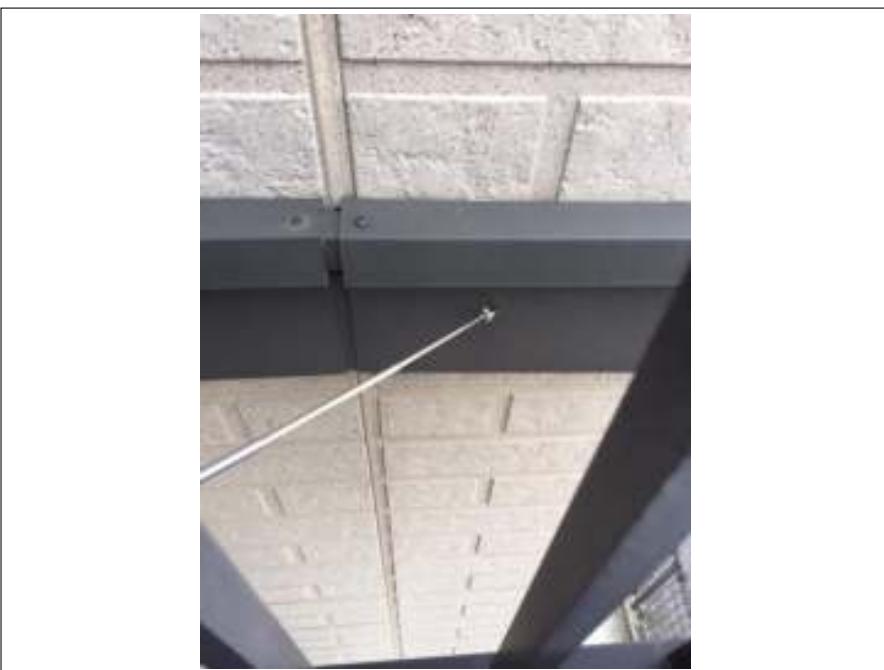
帶 鉄部

同上

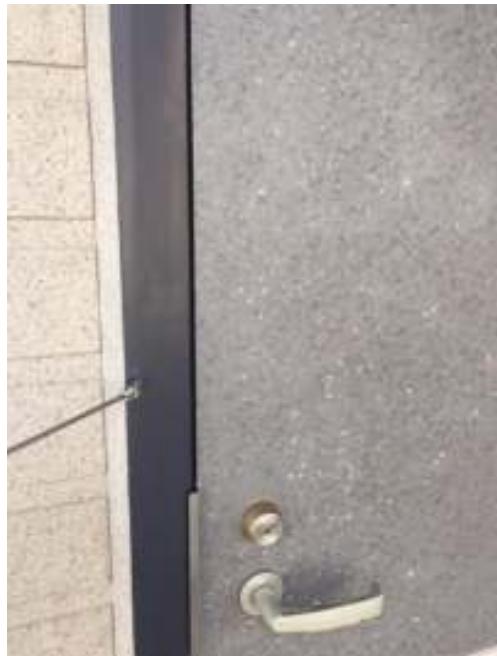
玄関ドア枠

同上

サビが発生しているうえに塗装をしてもすぐにサビが表面化してきますので、ケレン作業・サビ止め等の下地処理をおこない、塗装をしていく必要があります。

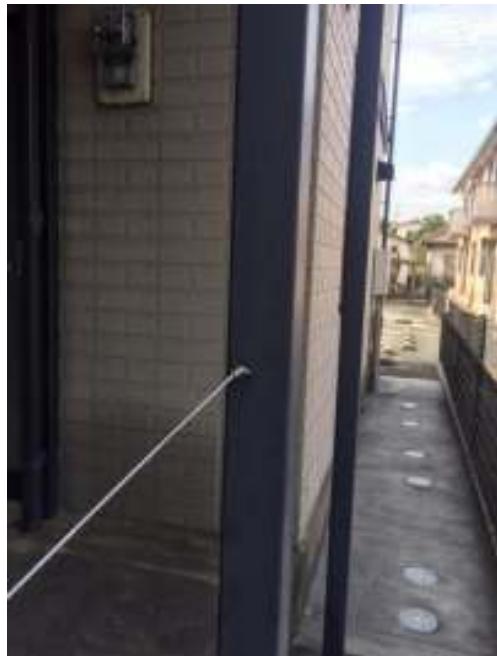
鉄部柱

同上

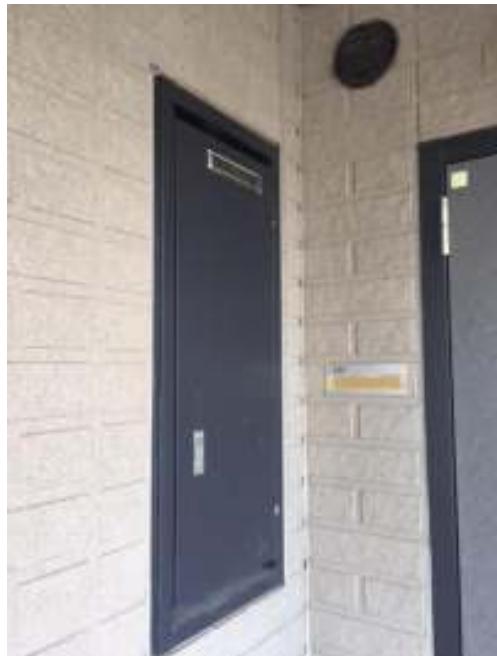
鉄部B O X

同上

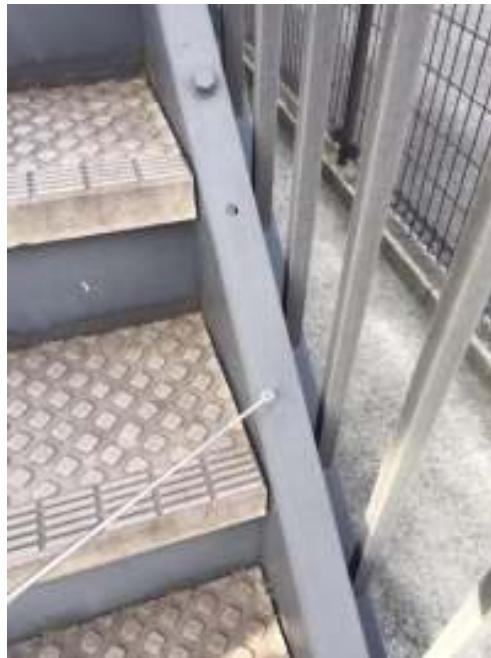
階段 ササラ

同上

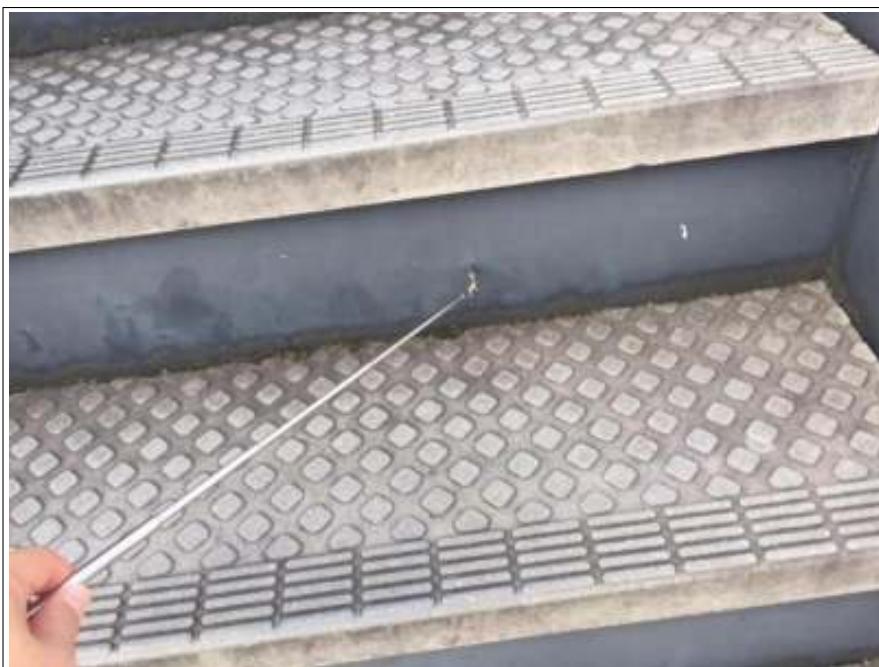
階段 ケコミ

同上

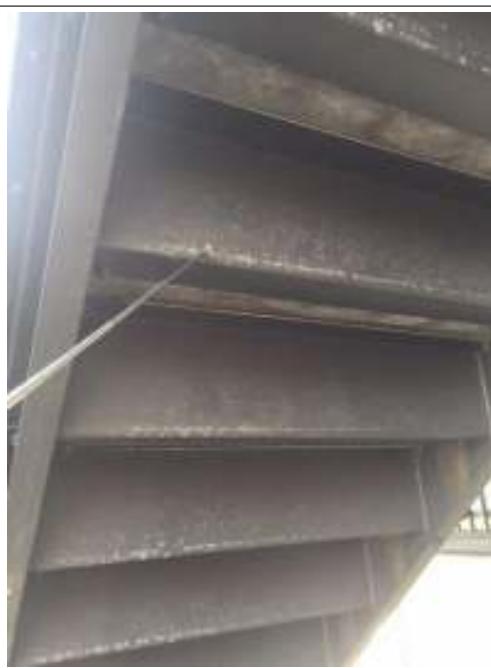
階段裏

同上

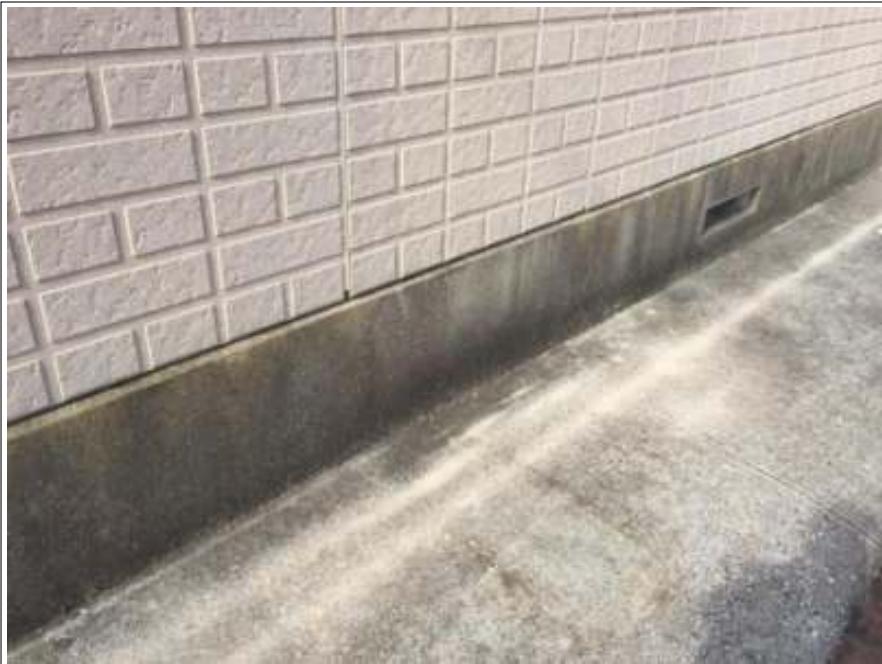
基礎

アルカリ性のコンクリートは空気中の二酸化炭素や酸性雨と結合することによって徐々に中性化されます。

中性化されたコンクリートは表面にヒビが入るだけでなく、内部の鉄筋の腐食や膨張につながり構造物の性能低下につながりますので、シーリング等で補修をおこないます。

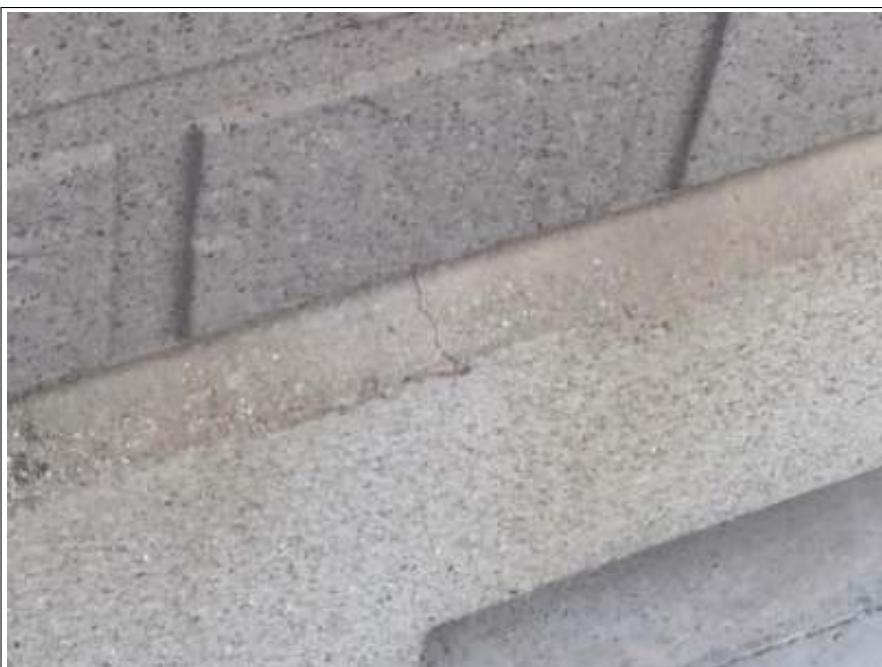
基礎 クラック

同上

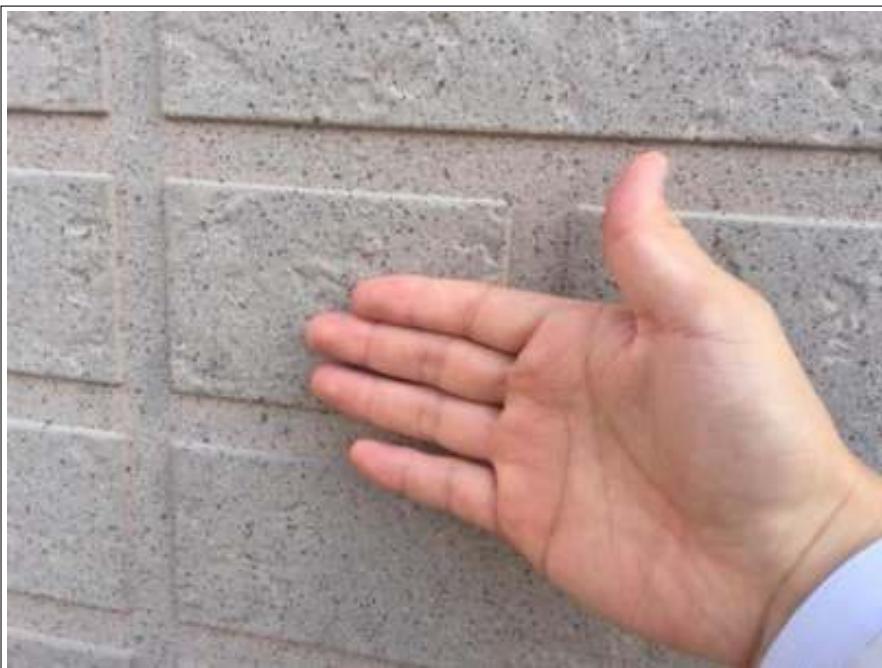
チョーキング現象

紫外線などにより塗膜の表面が劣化し、チョークの粉状のような状態になっています。

この状態になると表面から水や湿気を吸い込んでしまい、外壁や中の躯体の痛みにつながりますので、早めの塗装をお勧めします。

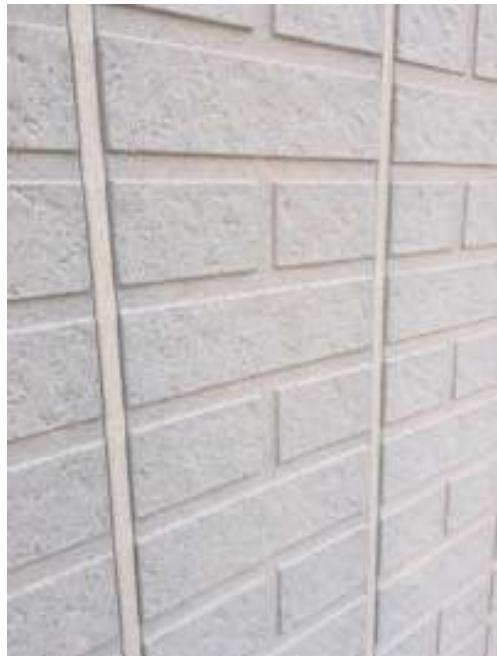
定型シール目地

こちらは通常のゴムのようなシーリングではなく、パッキンのようなメーカーさんオリジナルの目地になります。

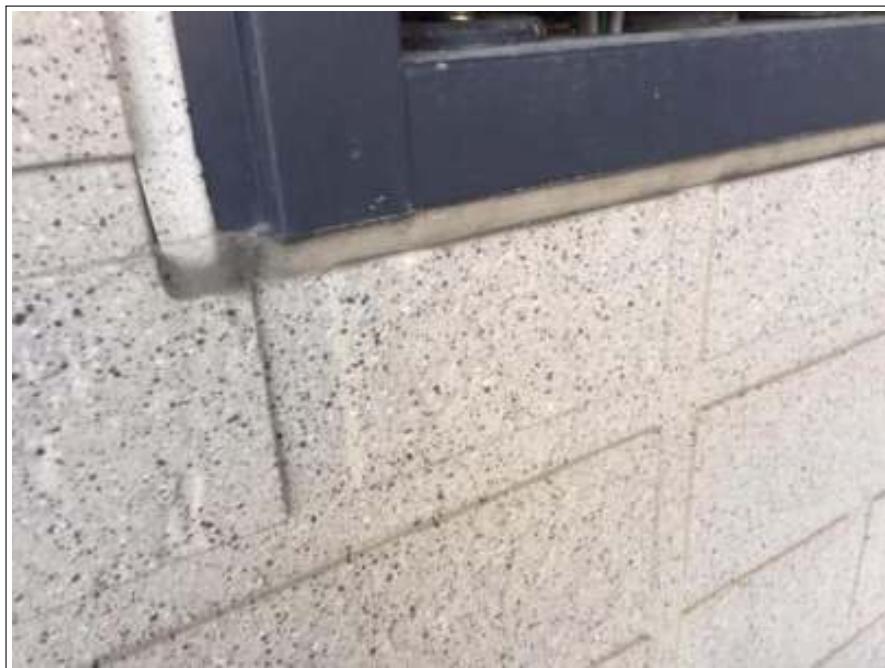
サッシ廻り シーリング劣化部

見落としがちですが、この部分も劣化部はシーリング補修をおこない塗装をしていきます。

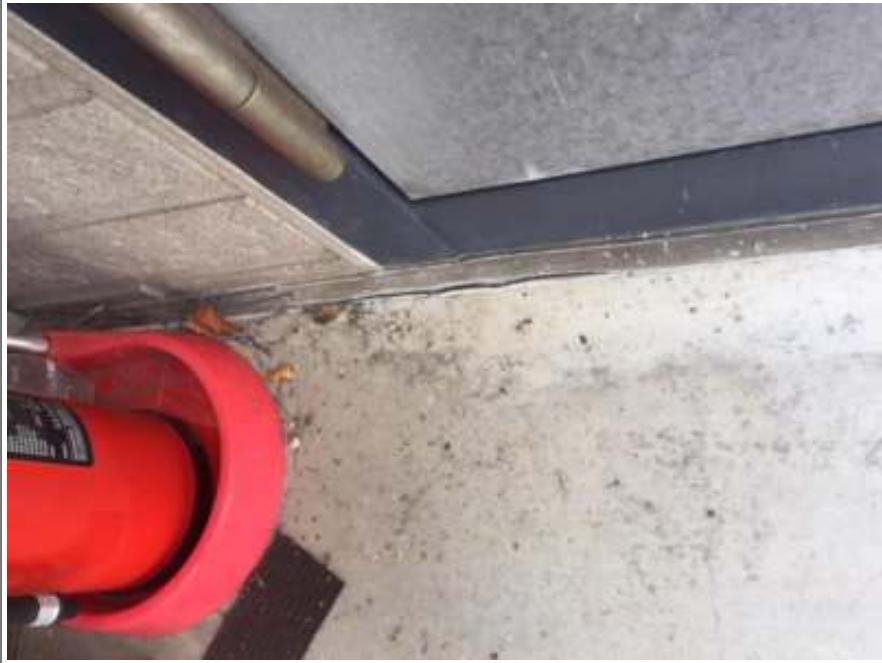
シーリング劣化部

土間との取合いのコーティングも補修をおこないます。

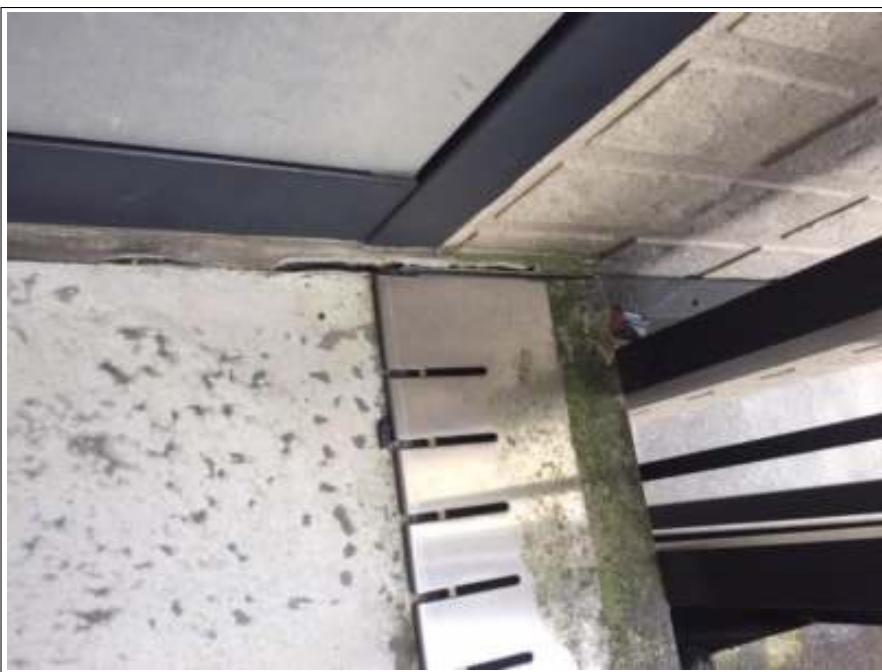
シーリング劣化部

同上
