## 工事写真報告書

工事名 T様邸

工事箇所 屋根・外壁・その他 塗装工事一式

工事施工者 ベストホーム株式会社

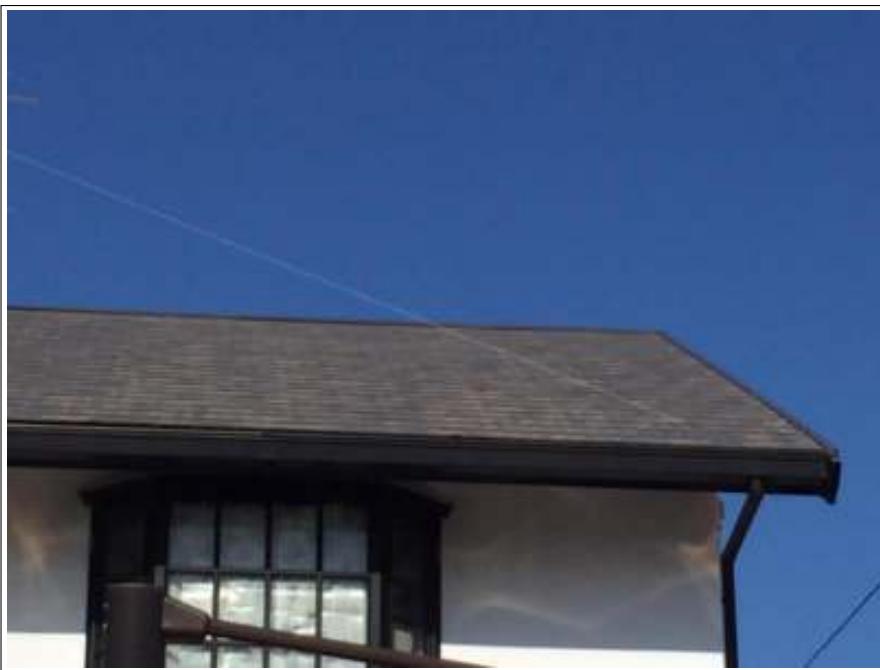
屋根

この素材はセメント: アスベスト(又はパルプ 繊維)が85:15で作られています。

表面の塗装が新築当時はアクリル塗装を焼き付けており、7年ぐらい経過すると表面の防水効果が低下し、だんだん反りや割れが生じてきます。

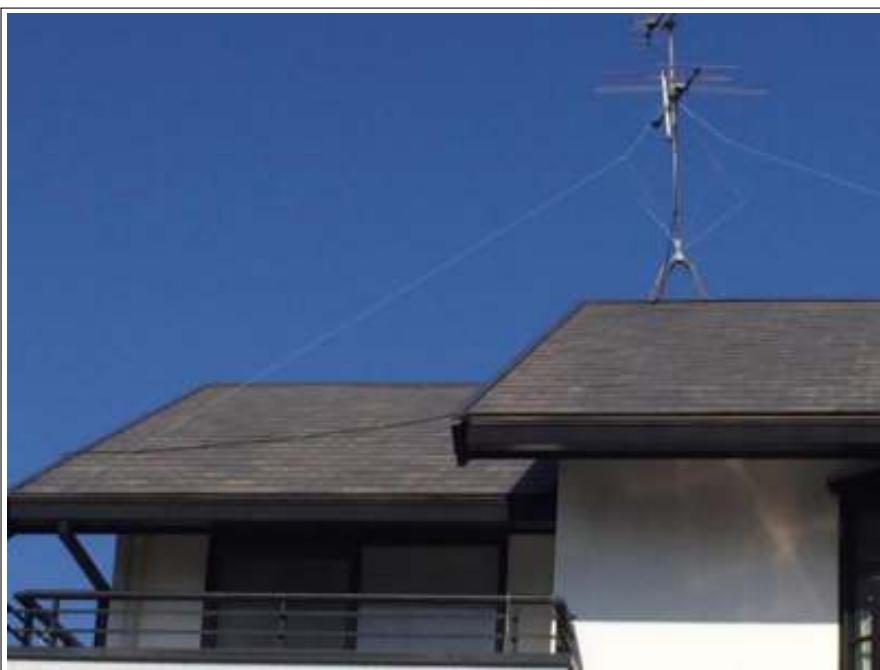
屋根

劣化し割れや反りがひどくなり葺き替えとなると、アスベストが入っている場合、処分費がかなりかかりますので、早めの塗装と維持をお勧めをします。

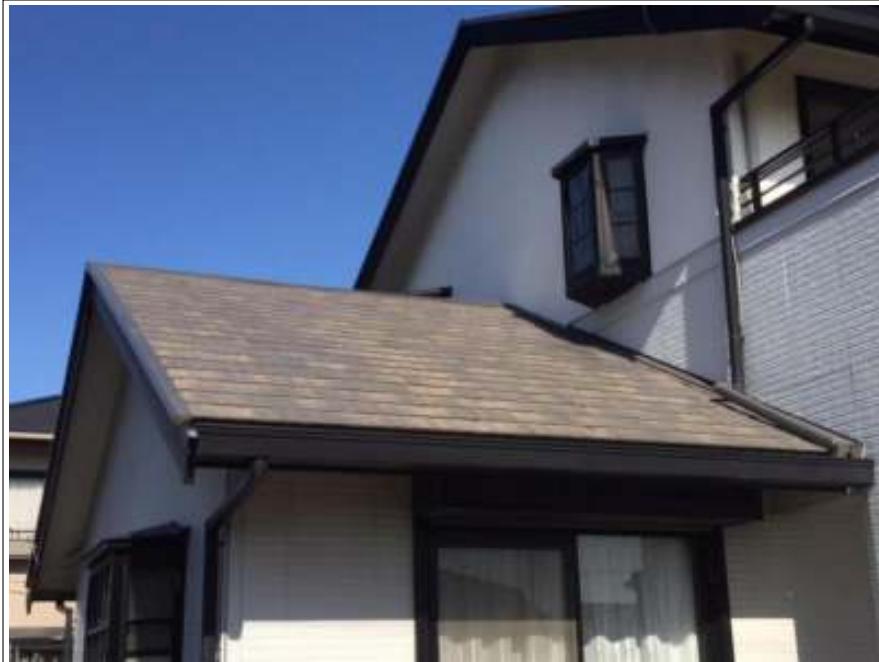
屋根

同上

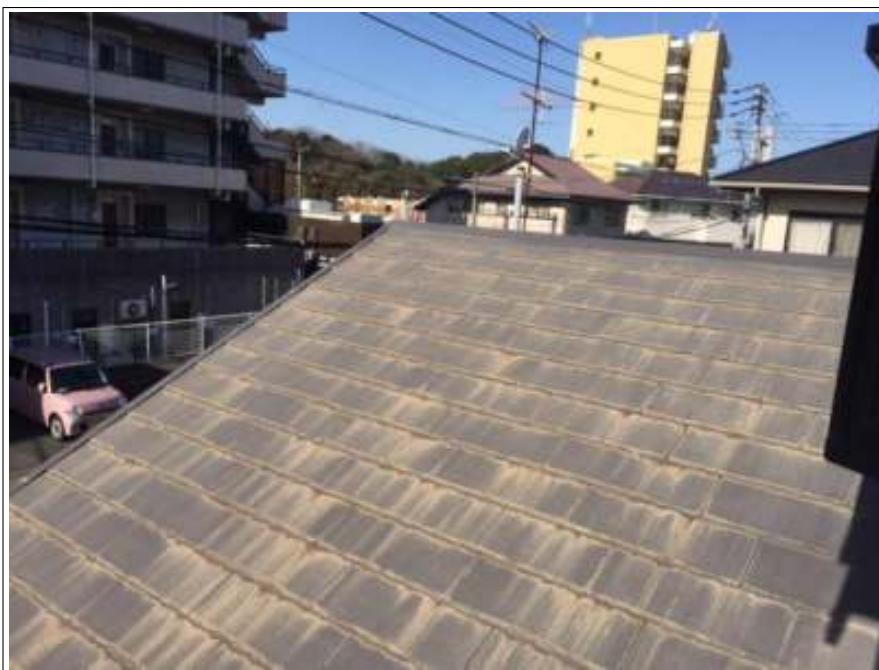
屋根

同上

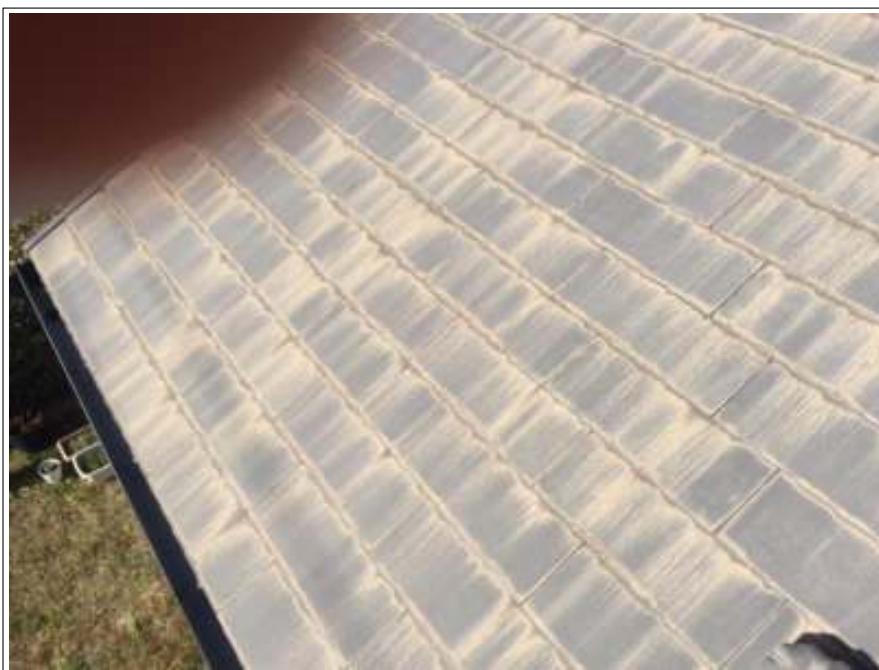
屋根

同上

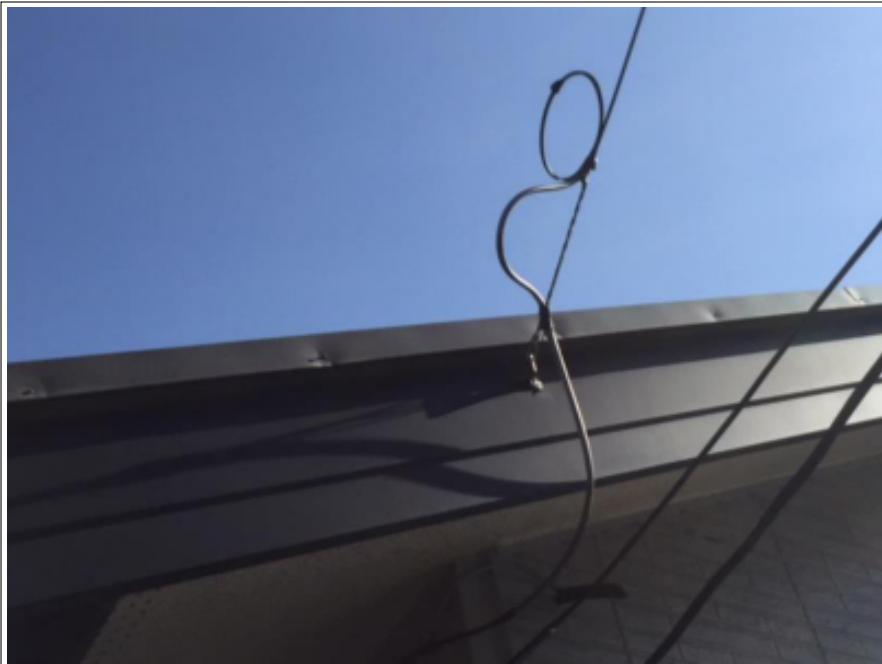
### 板金 釘浮き部

板金部の釘の浮きが見られます。

釘が緩み、台風など風が強い時は、  
板金が飛んでいく可能性があります。

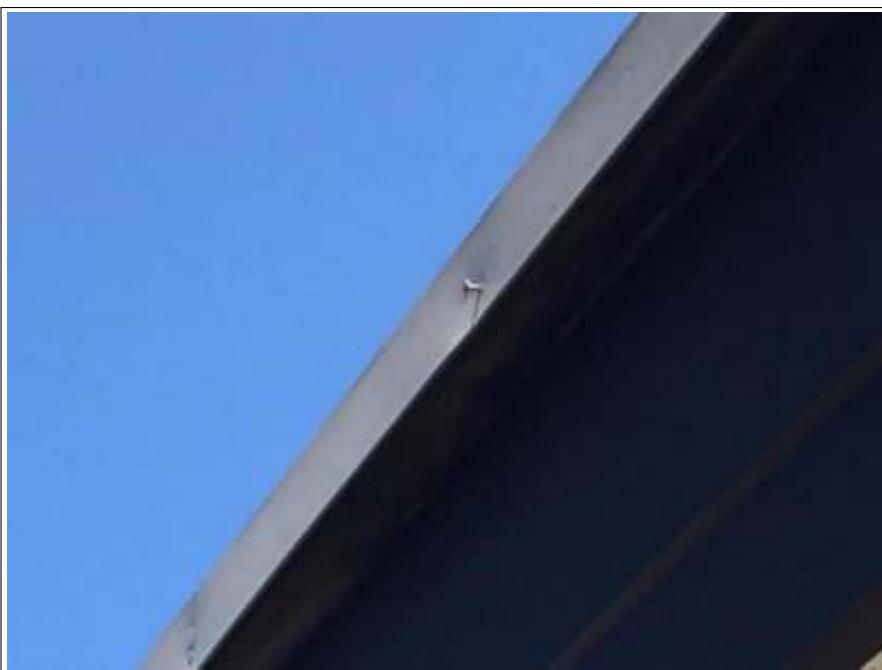
### 破風板

同上

対処方法としましては、釘を再度入れ込み塗装又はシーリング材等で、  
今後浮きにくくしていきます。

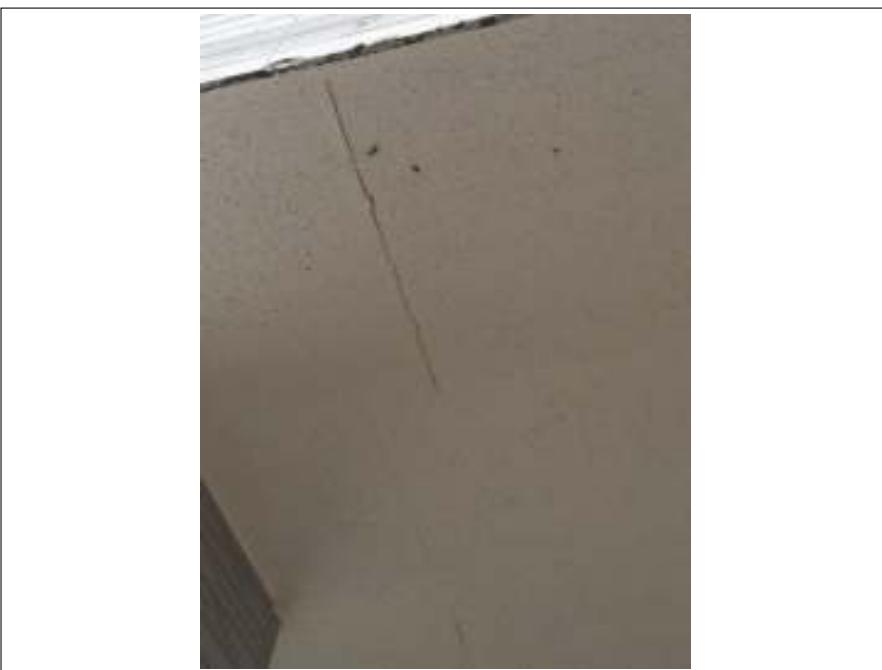
### 軒天

経年劣化しております。

この部分は通気性の良い軒天専用の  
塗装をしていきます。

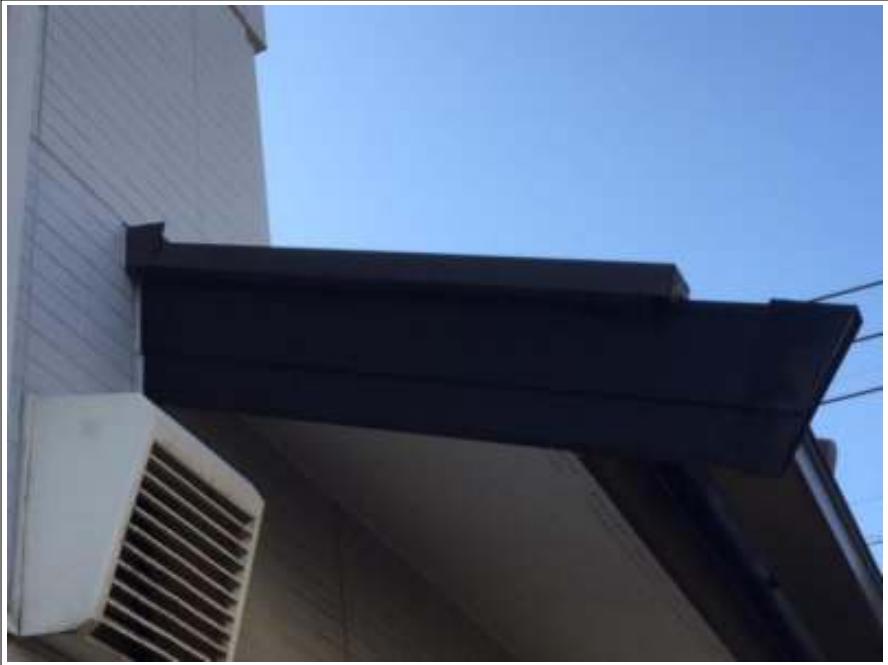
### 破風板

経年劣化しています。

劣化すると腐食、お住まいの痛みにつながりますので、下塗り・上塗りをおこないます。

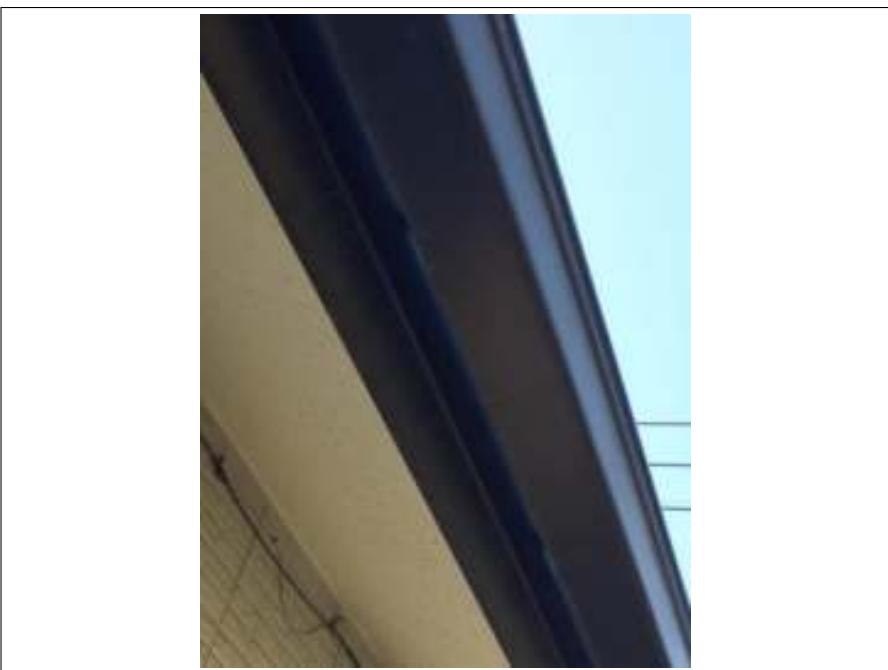
### 鼻隠し

同上

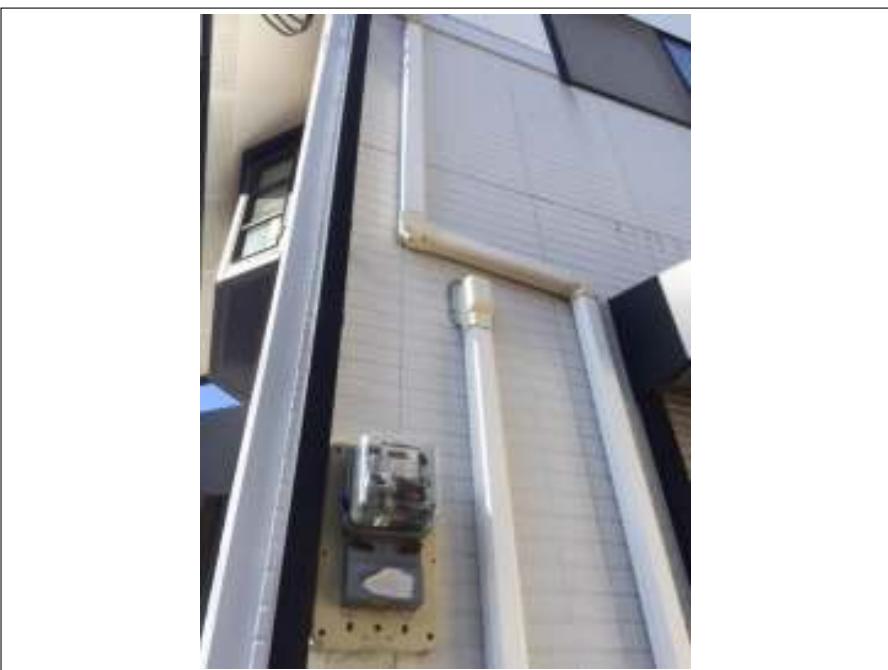
### 樋・ダクトカバー

こちらは塩ビ素材になります。

劣化すると割れが生じたりすることがありますので、塩ビ専用の下塗りをおこない塗装をしていきます。

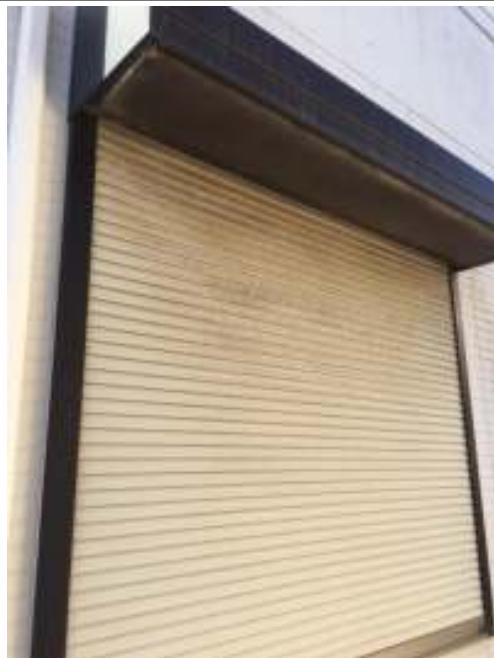
## シャッター・シャッターBOX

この部分は鉄、スチール素材になります。劣化するとサビが発生してきますので塗装が必要です。

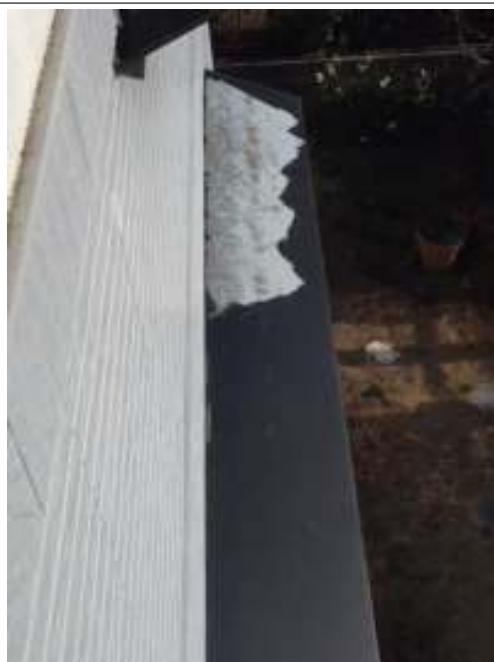
## 小庇

### 同上

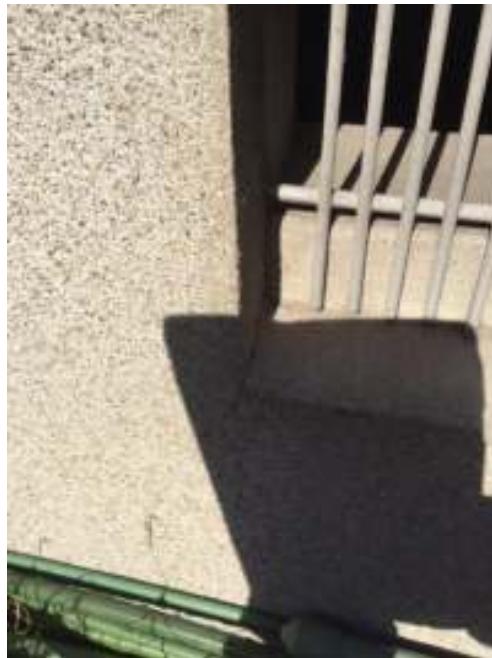
基礎 クラック部

アルカリ性のコンクリートは空気中の二酸化炭素や酸性雨と結合することによって徐々に中性化されます。

中性化されたコンクリートは表面にヒビが  
入るだけでなく、内部の鉄筋の腐食  
や膨張につながり構造物の性能低下  
につながりますので、シリソグ等で補  
修をおこないます。

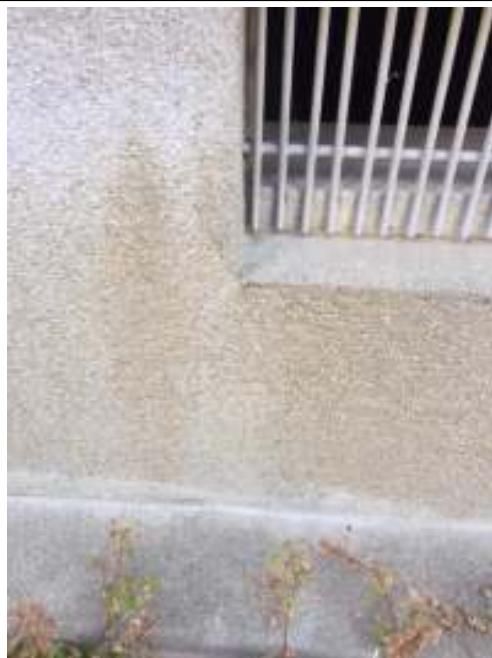
基礎 クラック部

0.3mm以上のキレツは補修が必要です。

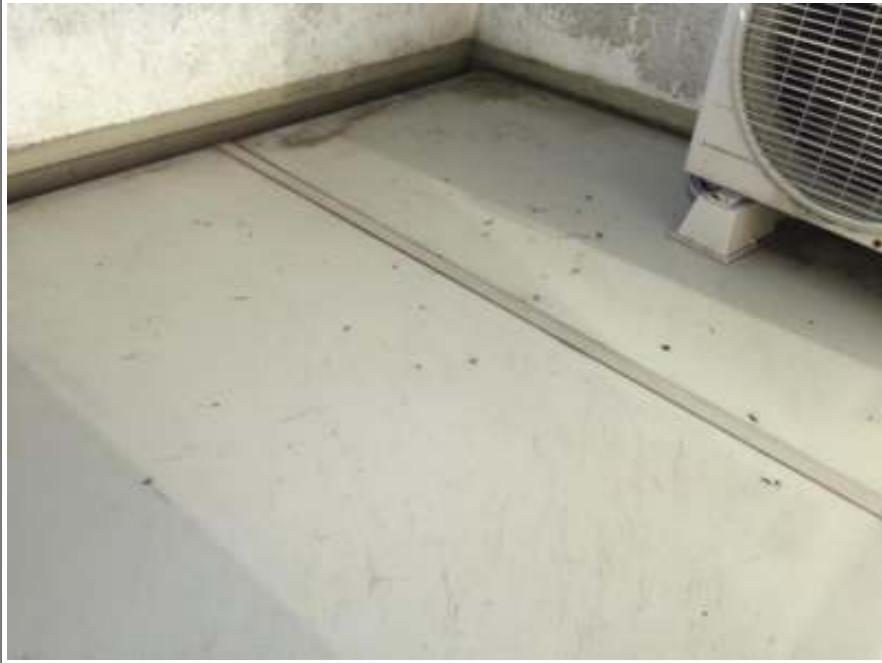
ベランダ

経年劣化しています。

劣化が進むと雨漏れの原因にもなりますので、雨漏れする前の保護塗装をお勧め致します。

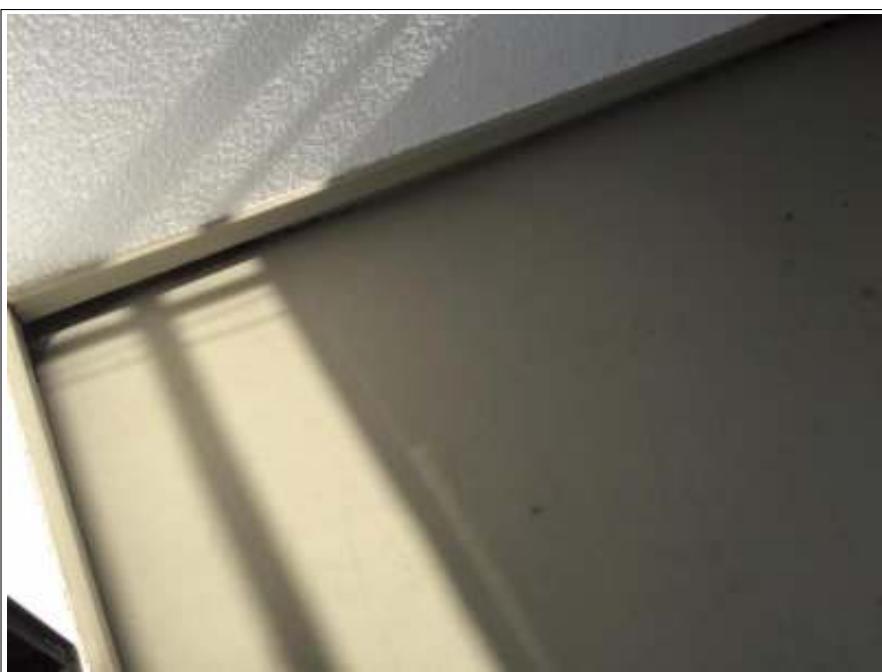
ベランダ

同上

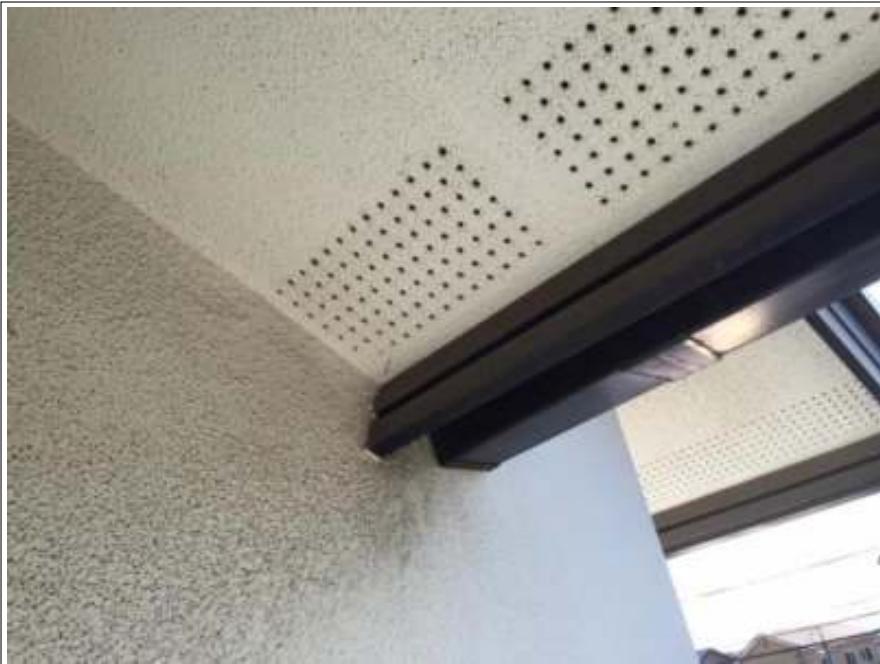
### モルタル外壁 現状

軒裏辺りは雨水も当たらない為、汚れが全体的に見られます。

ホコリや汚れ等が湿気を含んでしまうと、カビの発生原因などにもつながります。

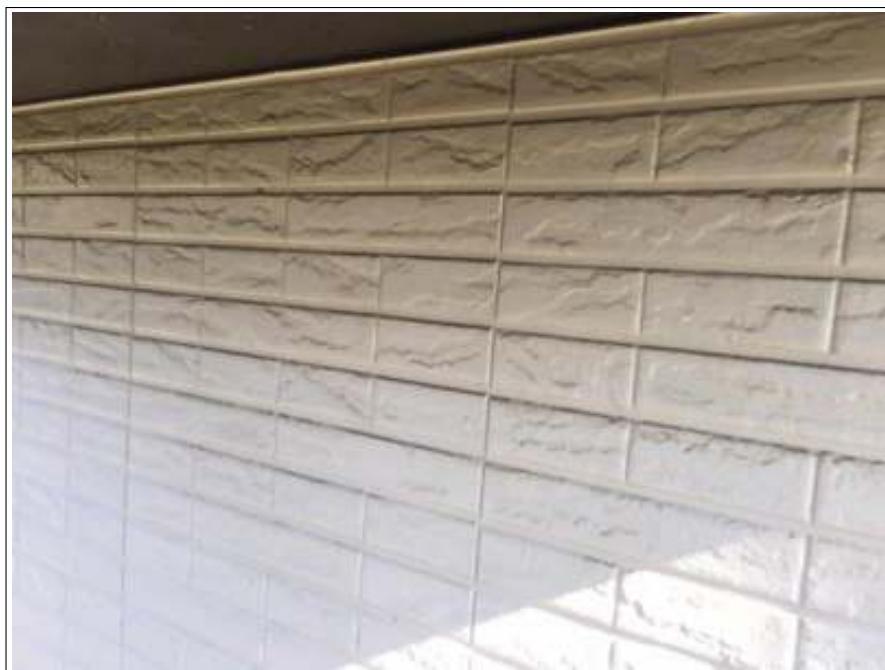
### パネルサイディング外壁 現状

同上

※対処方法としましては、水をかけて汚れを流す又は低汚染系の塗料を使用するなどお勧め致します。

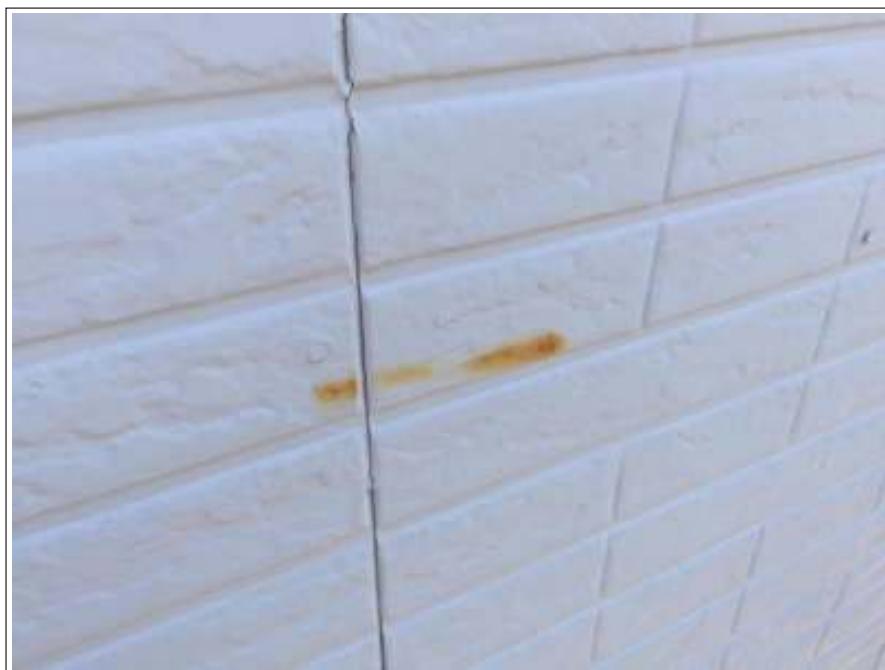
### パネルサイディング外壁 現状

サビのようなものが発生しており、外壁が湿気を含んでいる状態を表します。

劣化が進む前の、早めの塗装をお勧め致します。

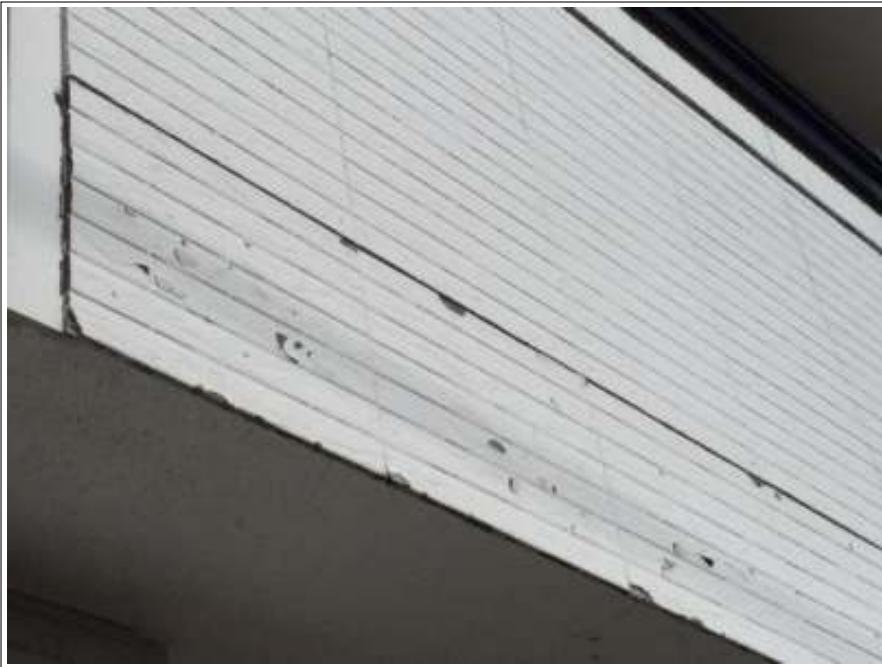
## パネルサイディング外壁 現状

外壁ベランダ部の下部のみ劣化が激しい部分があります。

こちらは、ベランダ表面の劣化又はドレン部の詰まりから外壁材に水が染みでてしまい劣化している可能性があります。

※現状見た状態ではドレンの詰まりの可能性があります。

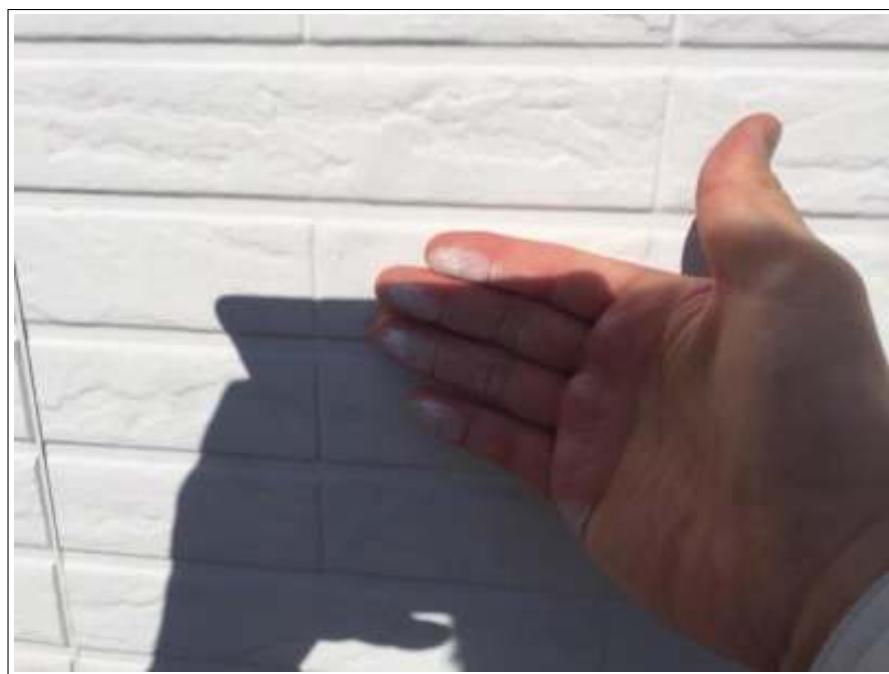
## チョーキング現象

紫外線などにより塗膜の表面が劣化し、チョークの粉状のような状態になっています。

この状態になると表面から水や湿気を吸い込んでしまい、外壁や中の躯体の痛みにつながりますので、早めの塗装をお勧めします。

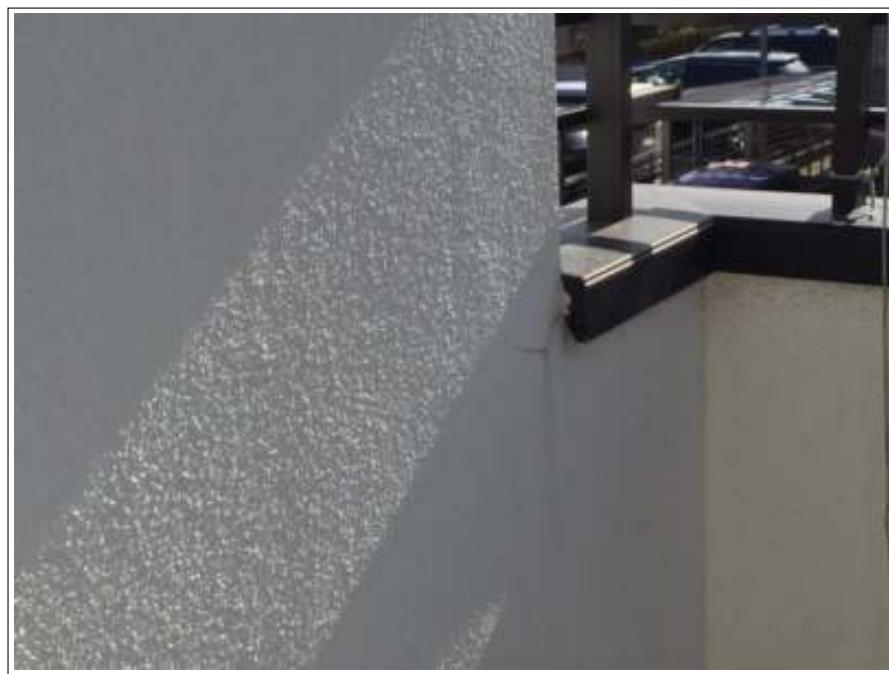
## モルタル外壁 クラック部

所々見られます。

この部分から雨水や湿気、炭酸ガス等が直接侵入し躯体・外壁の痛みや建物の寿命につながりますので、下塗材及び補修材等で補修をおこない、塗装をしていきます。

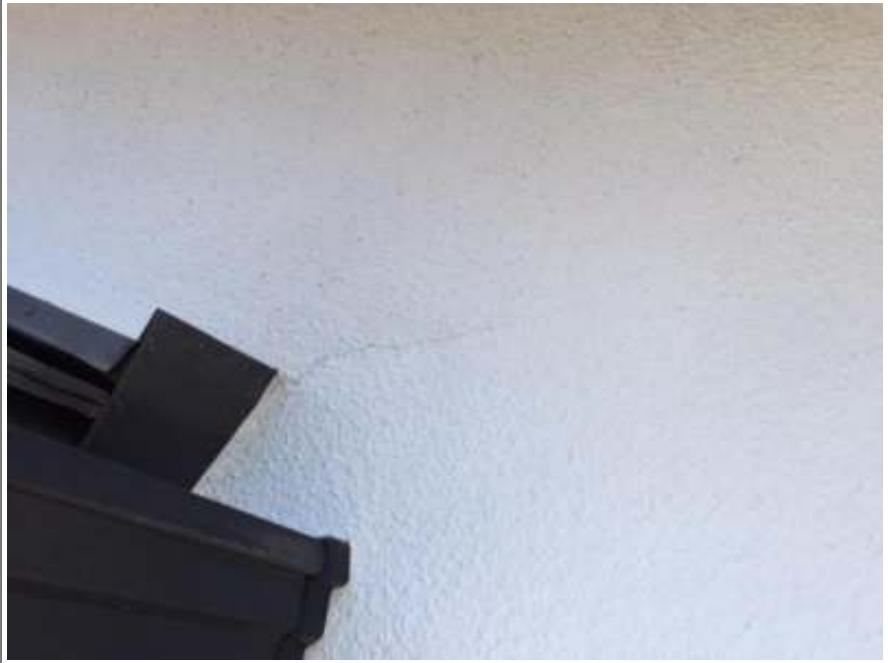
パネルサイディング外壁 クラック

同上

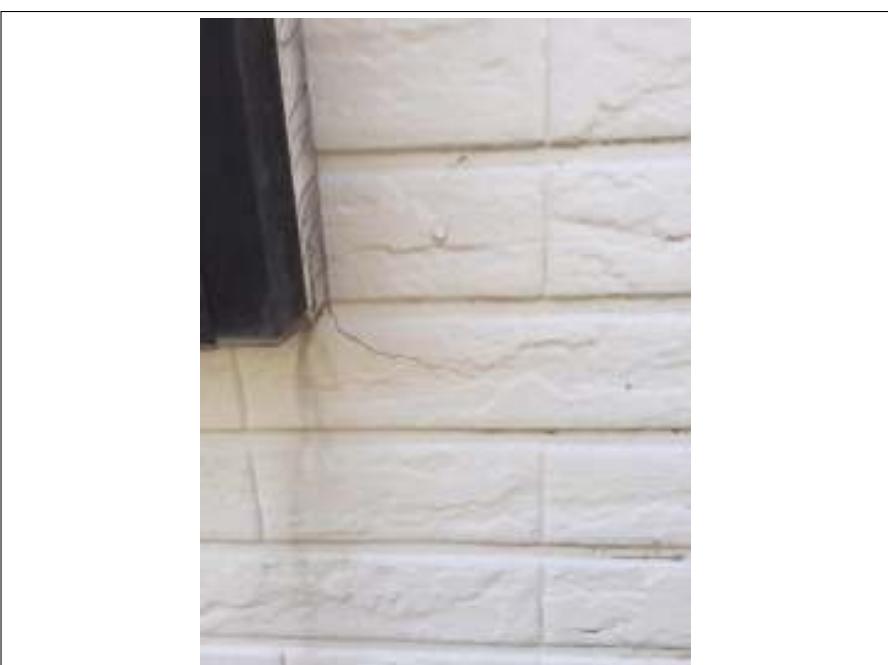
パネルサイディング外壁 クラック

同上

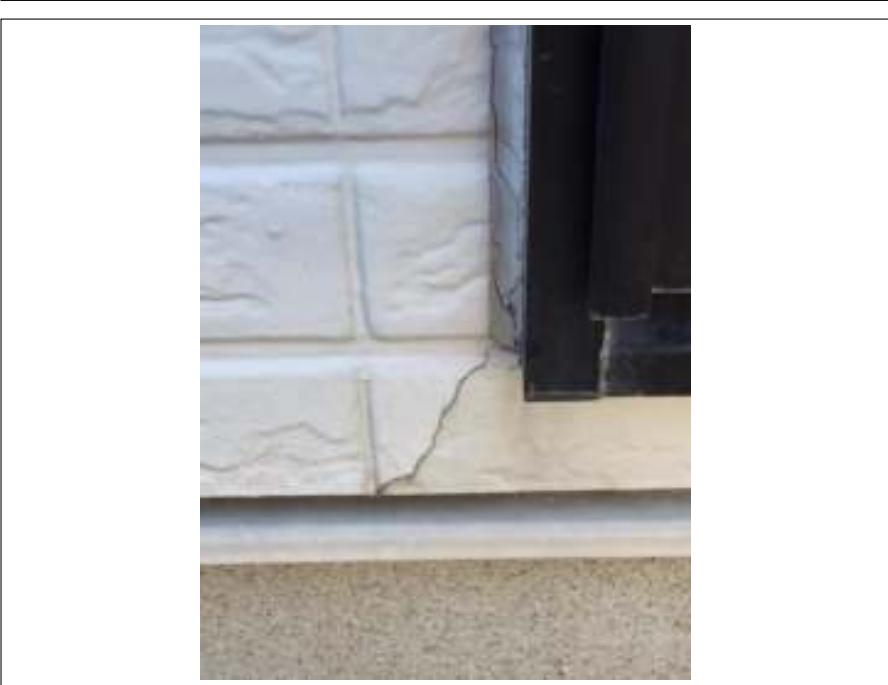
## パネルサイディング外壁ポートシーリング劣化

全体的に見られます。

この部分から雨水や湿気、炭酸ガス等が直接侵入し躯体・外壁の痛みや建物の寿命につながりますので、既存シーリングは撤去し、新たにシーリングを入れる打替え工事を行い、塗装をしていきます。

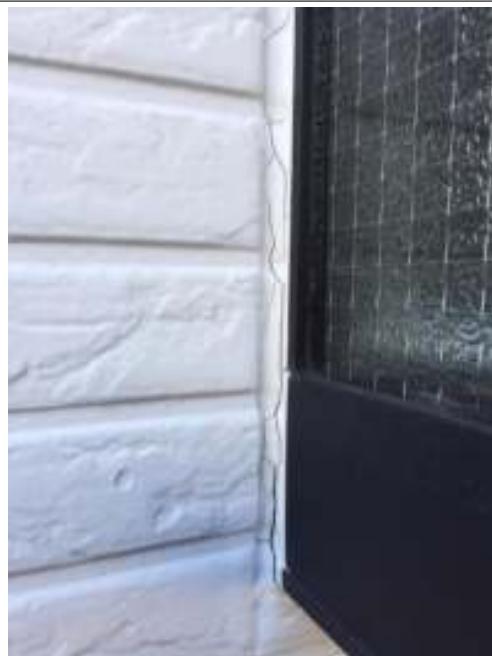
## サッシ廻り シーリング劣化部

見落としがちですが、サッシ廻りも劣化している部分があります。

サッシ廻りは、打増しをおこないます。

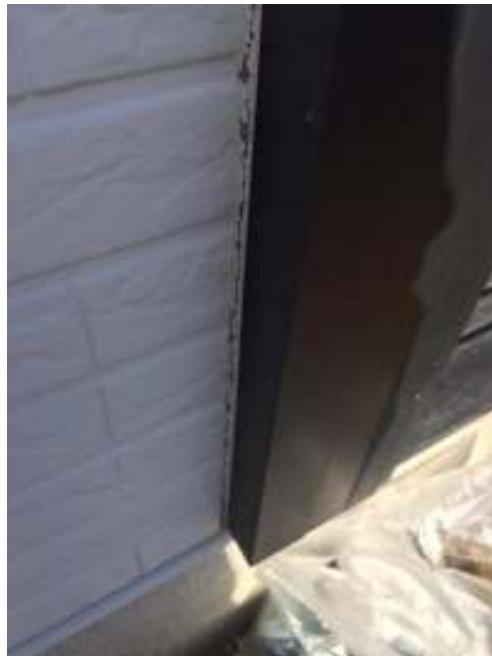
#### サッシ廻り シーリング劣化部

同上

※この部分も塗膜の密着不慮が見られます。

前回のシーリング材が変性タイプではない可能性があります。

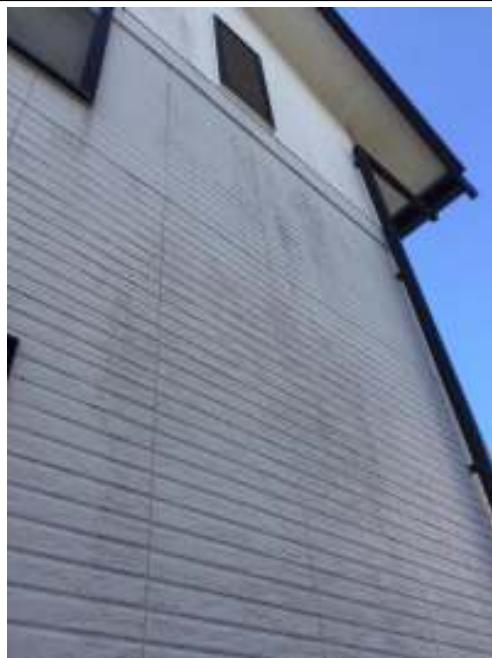
#### 外壁 カビ発生部

カビの発生が見られます。

カビの上にいくら良い塗装をしても、カビの根が残っている以上塗膜を突き破って表面化してきますので、カビの根を抑える必要があります。

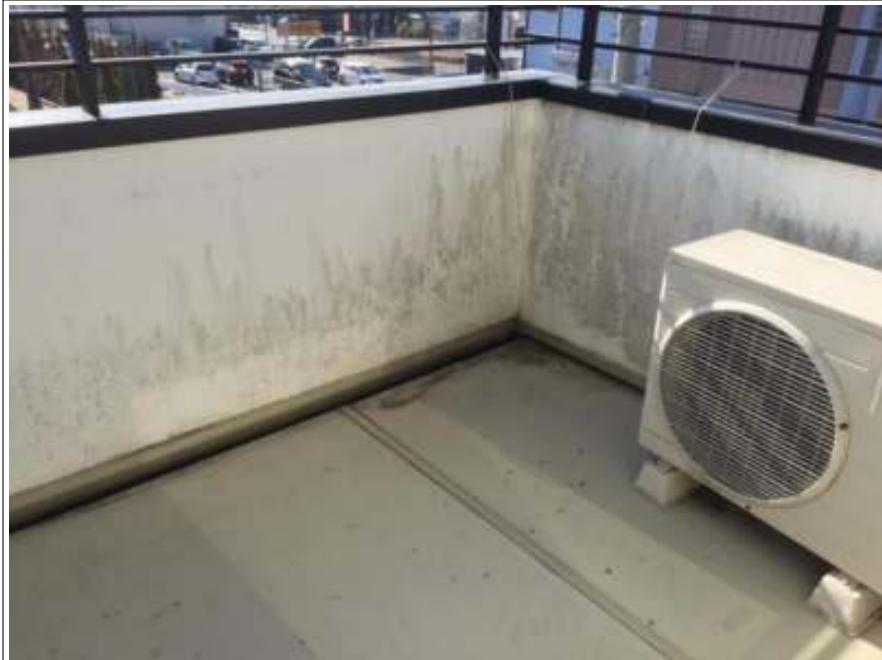
## ベランダ内側 カビ発生部

同上
