工事写真報告書

工事名 U様邸

工事箇所 屋根・外壁・その他塗装工事

工事施工者 ベストホーム株式会社

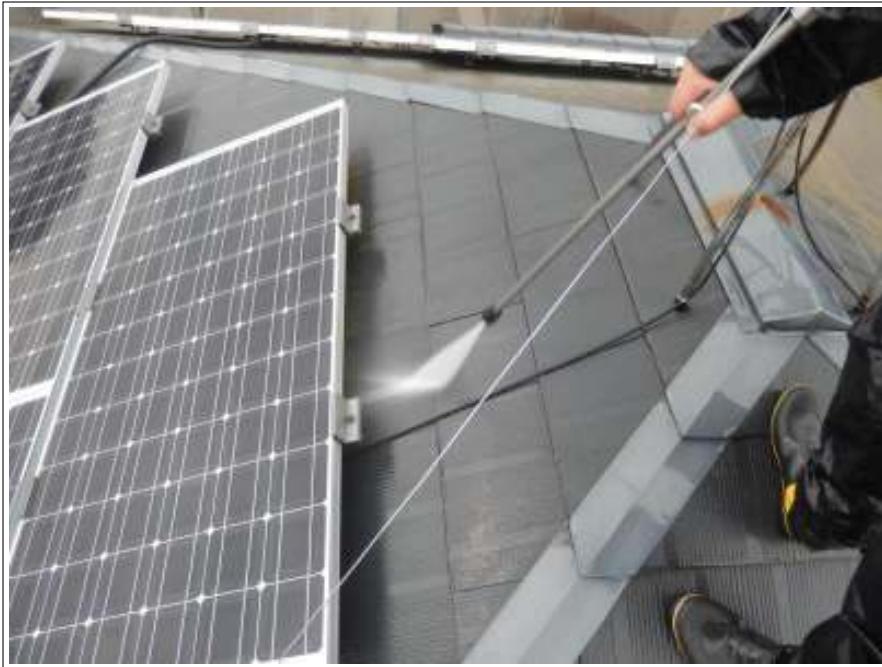
屋根 高圧洗浄中

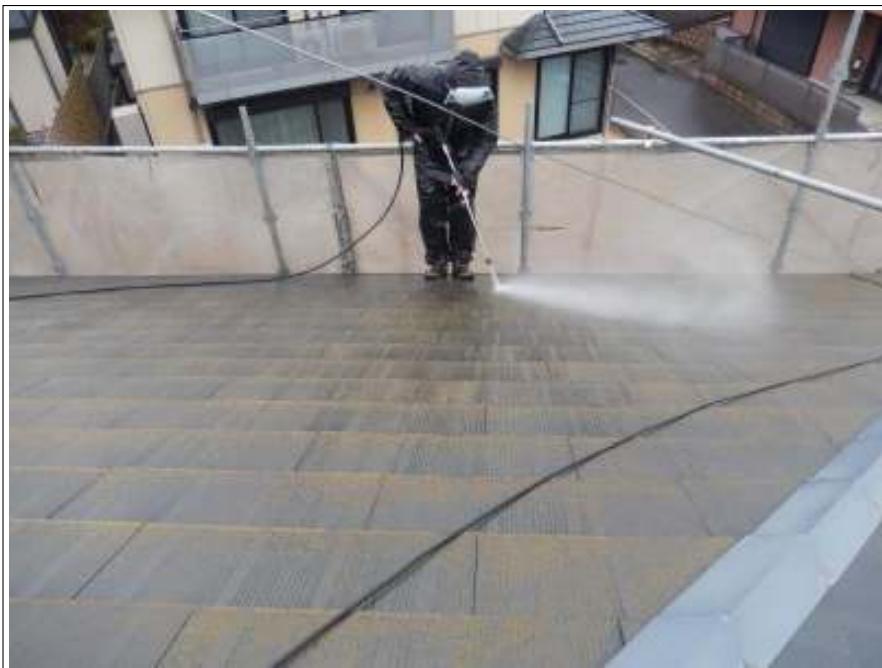
屋根 高圧洗浄中

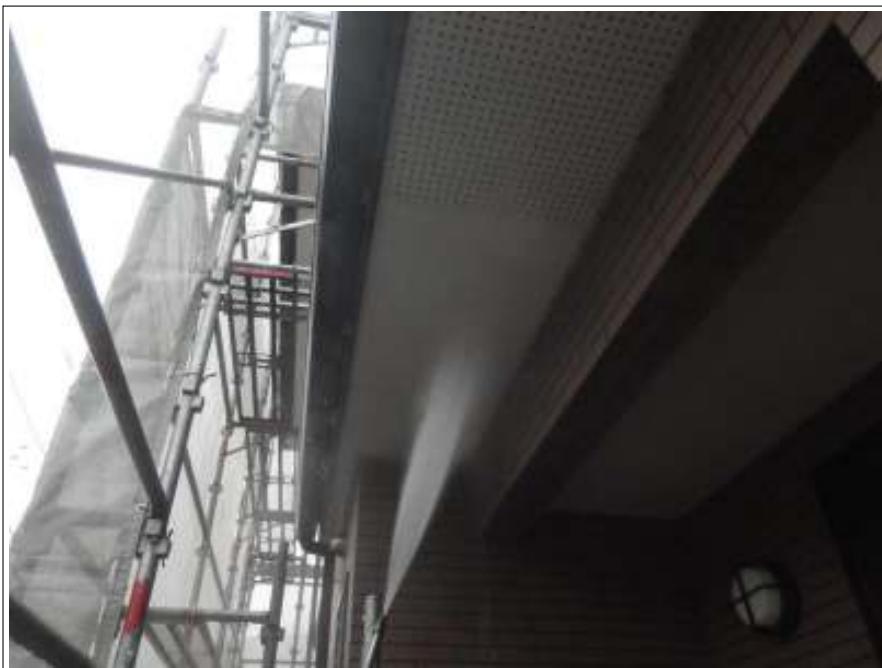
軒天 高圧洗浄中

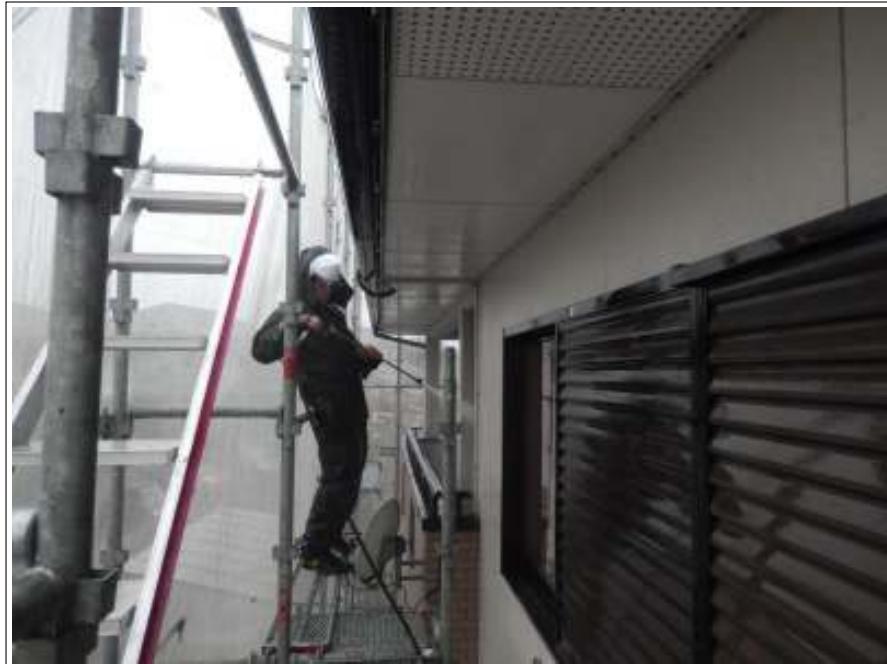
外壁 高圧洗浄中

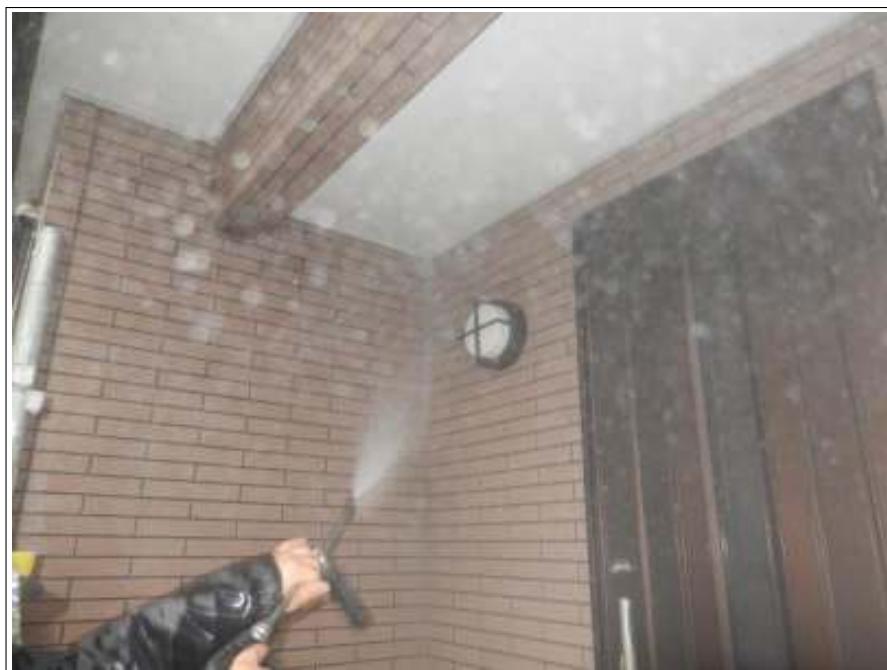
外壁 高圧洗浄中

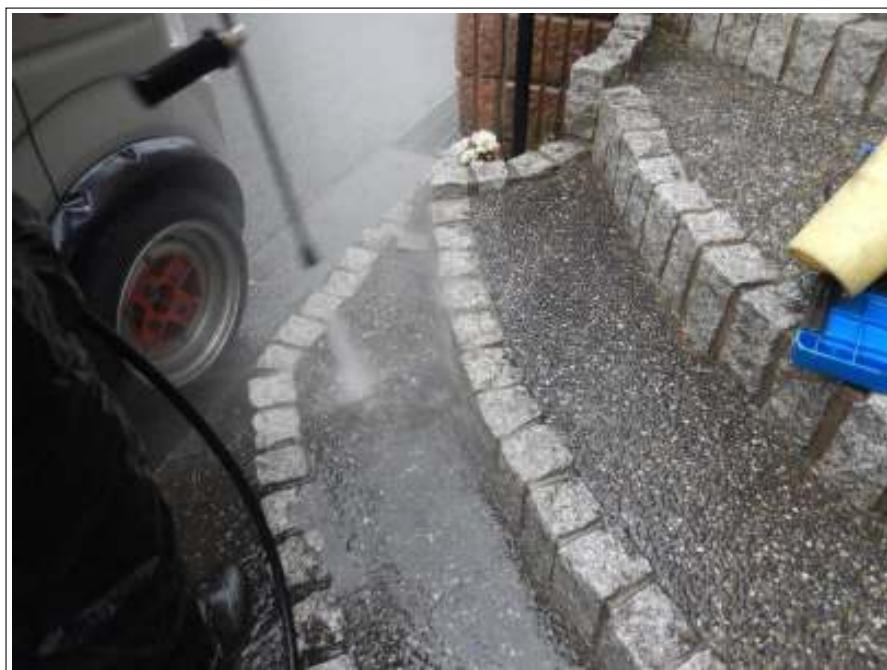
土間 高圧洗浄中

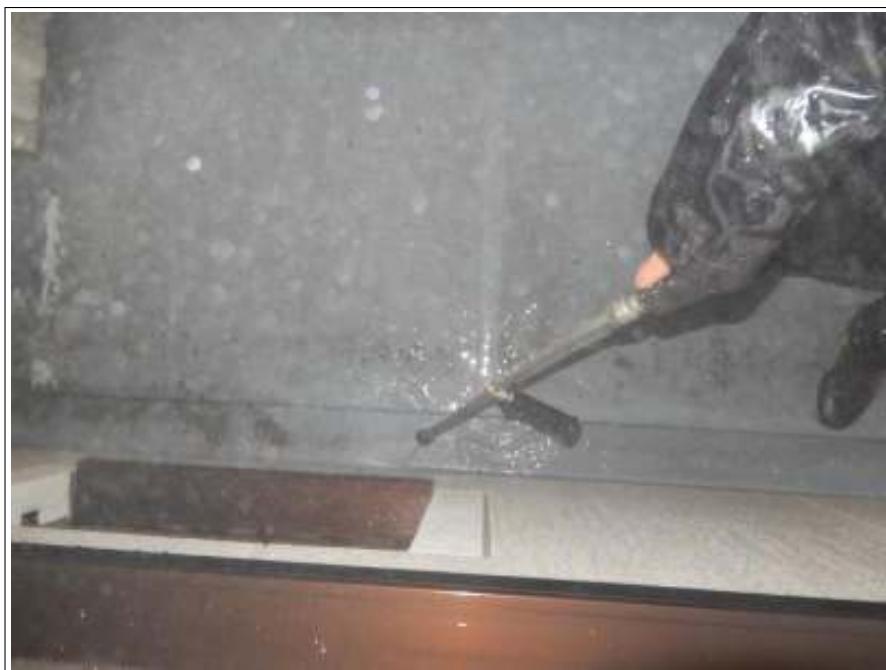
ベランダ床 高圧洗浄中

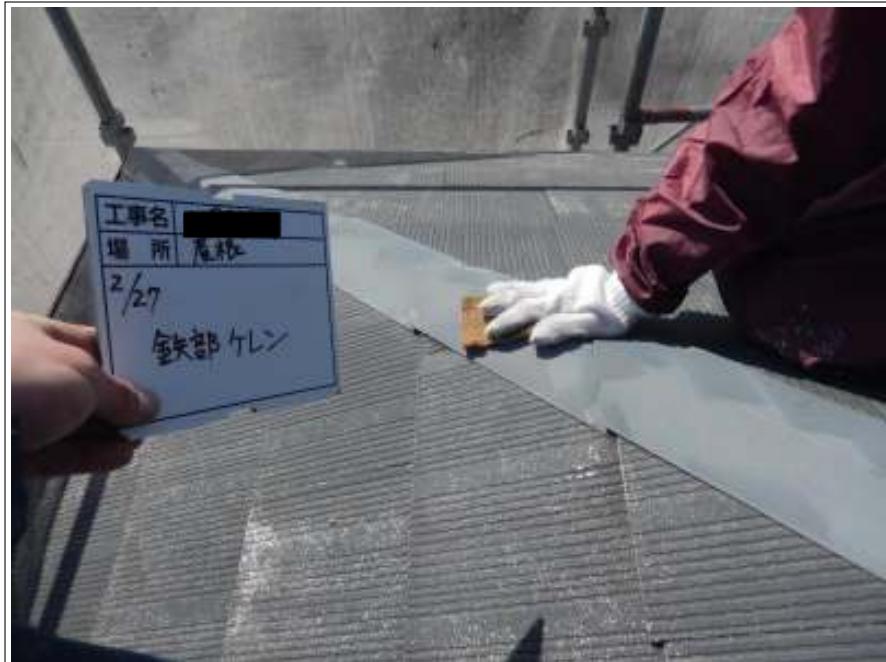
屋根板金部 ケレン処理

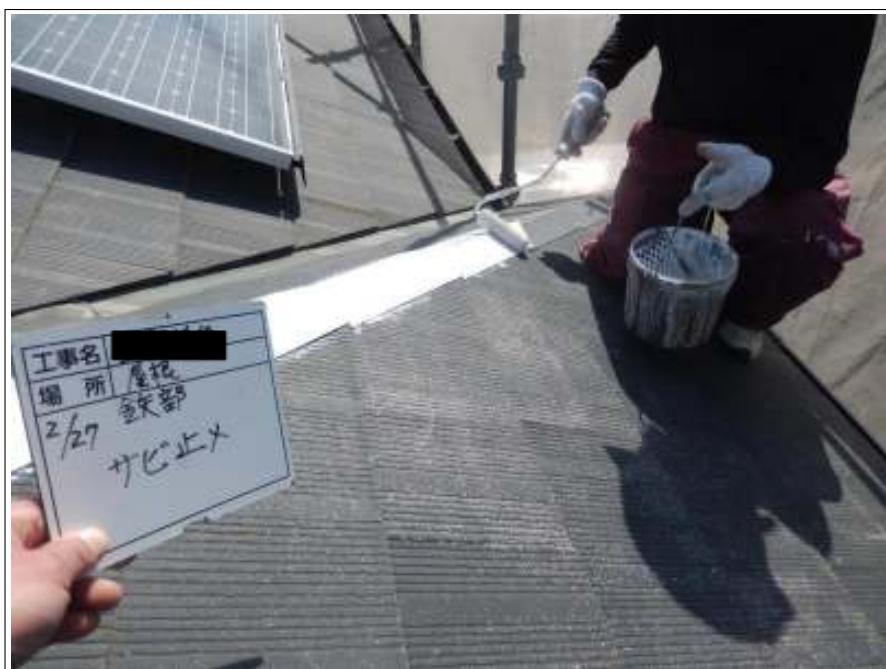
屋根板金部 サビ止め塗布

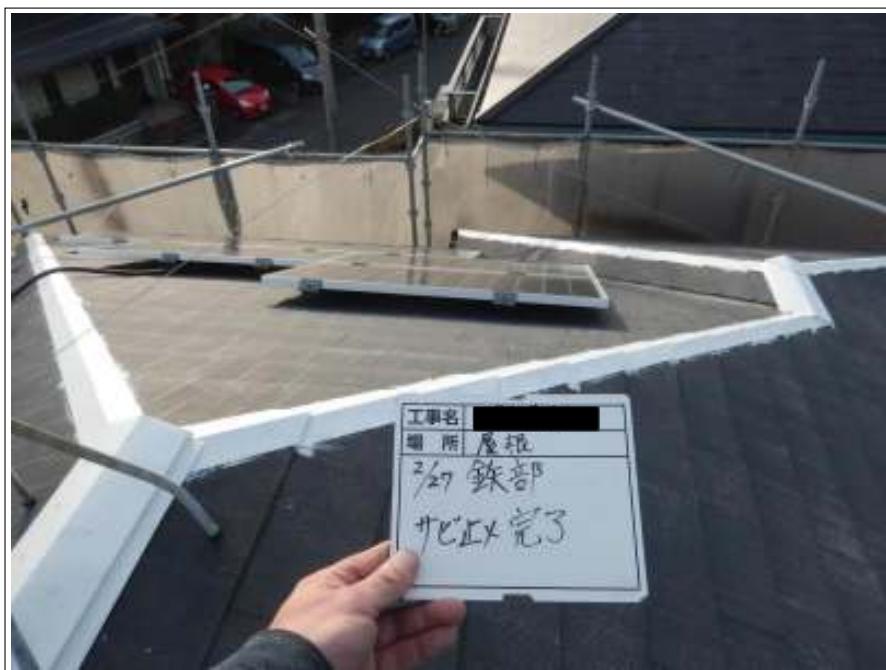
屋根板金部 サビ止め塗布完了

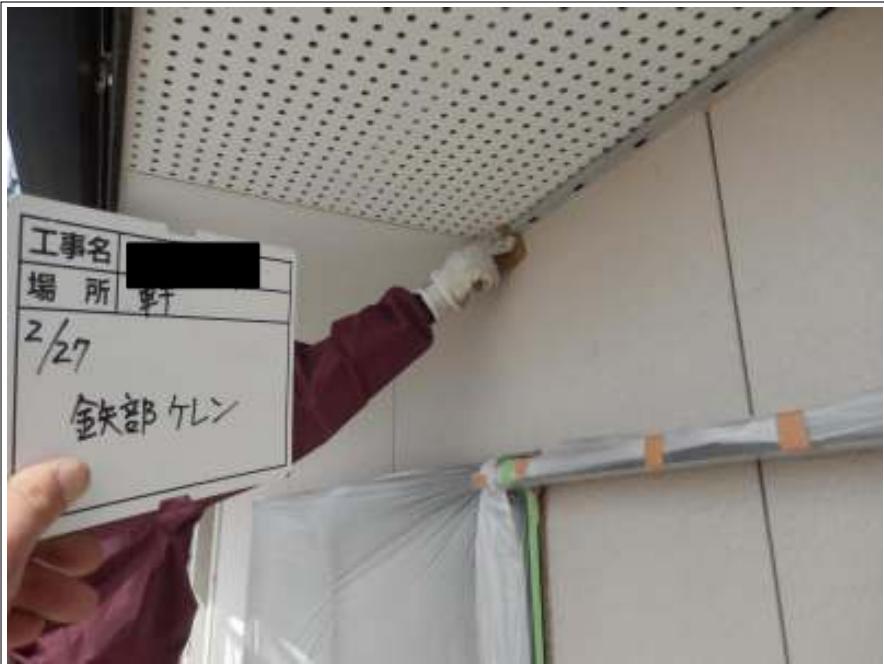
軒天鉄部 ケレン処理

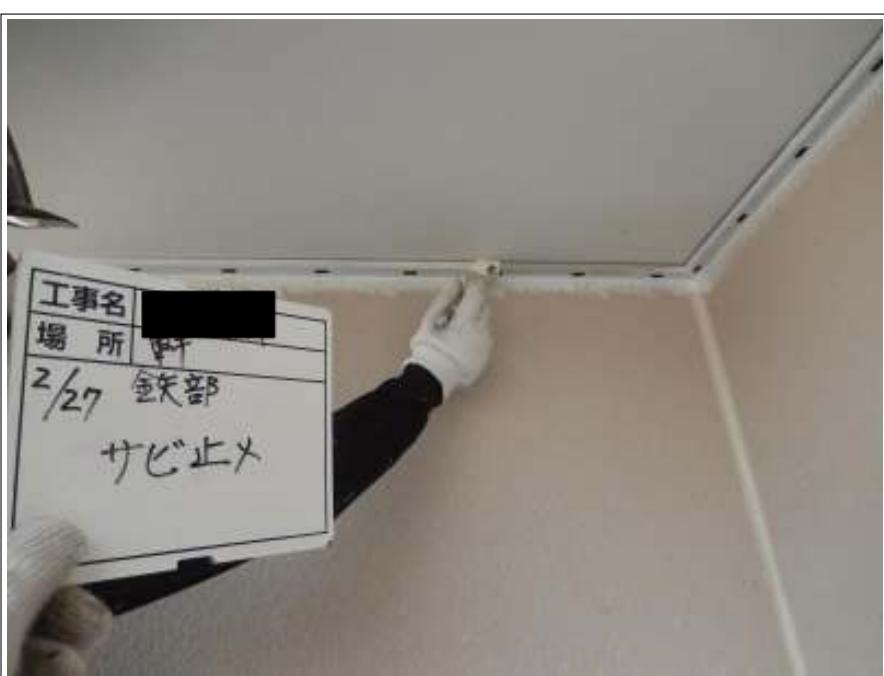
軒天鉄部 サビ止め塗布

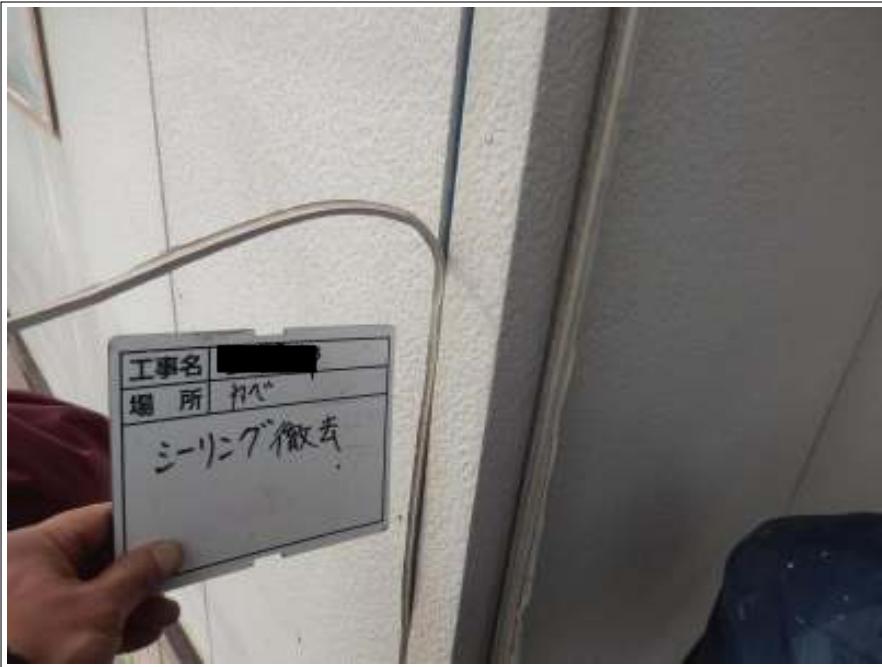
シーリング撤去

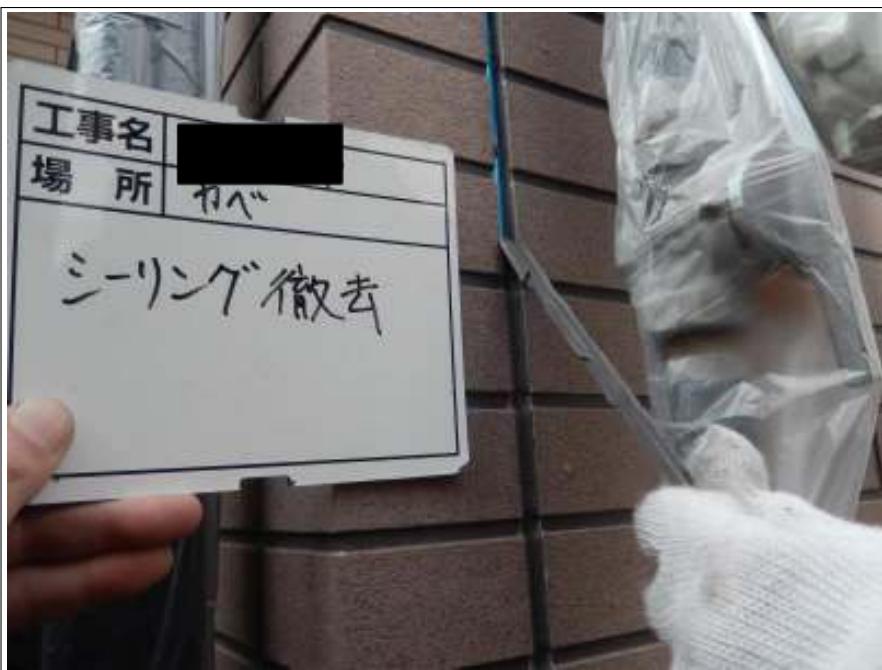
シーリング撤去

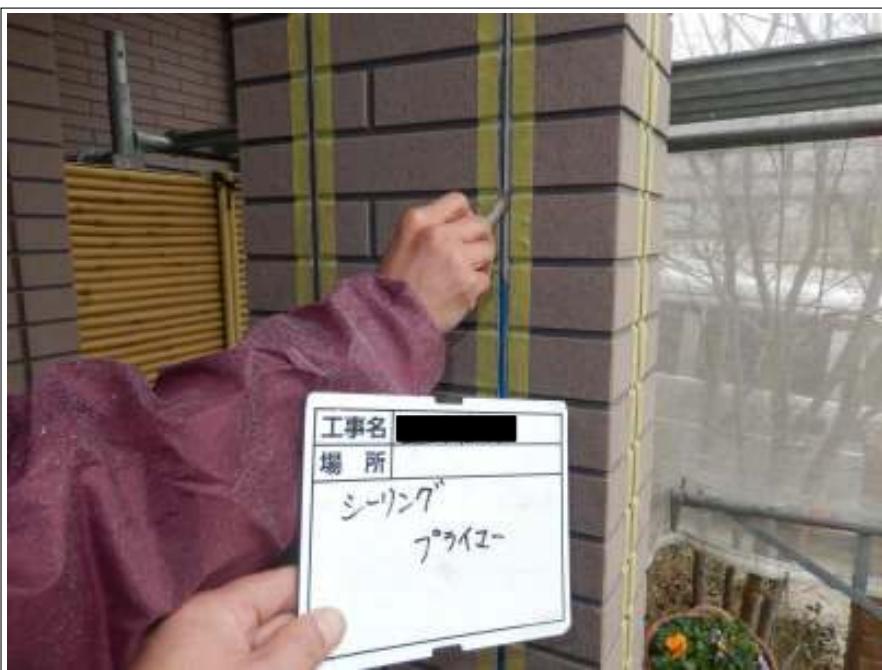
プライマー塗布

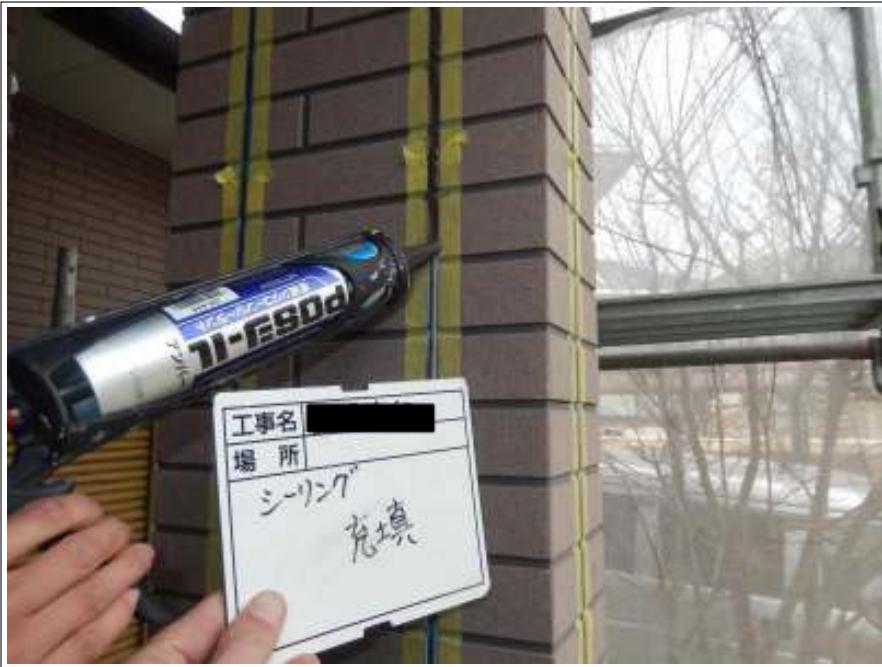
シーリング充填

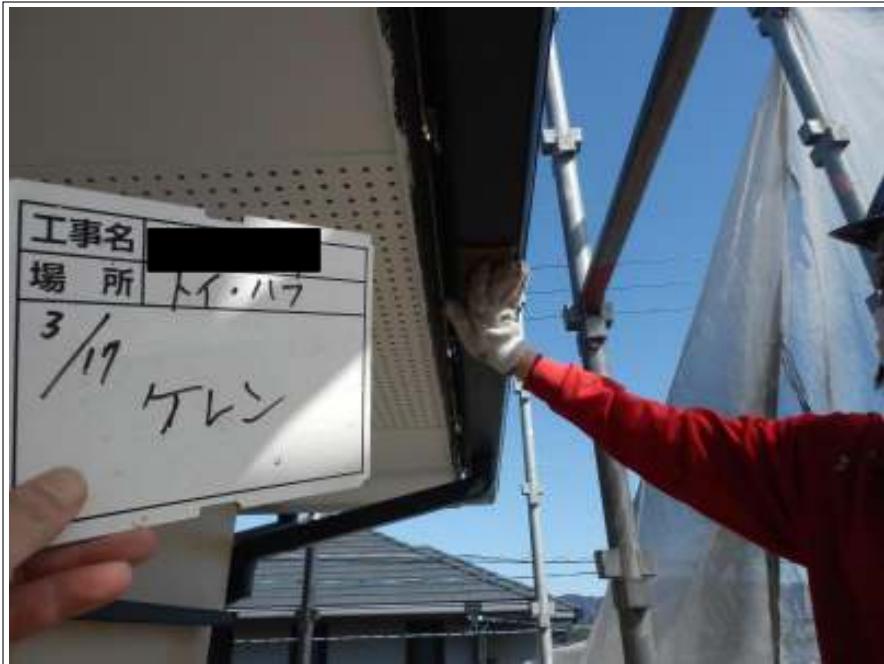
雨樋 ケレン処理

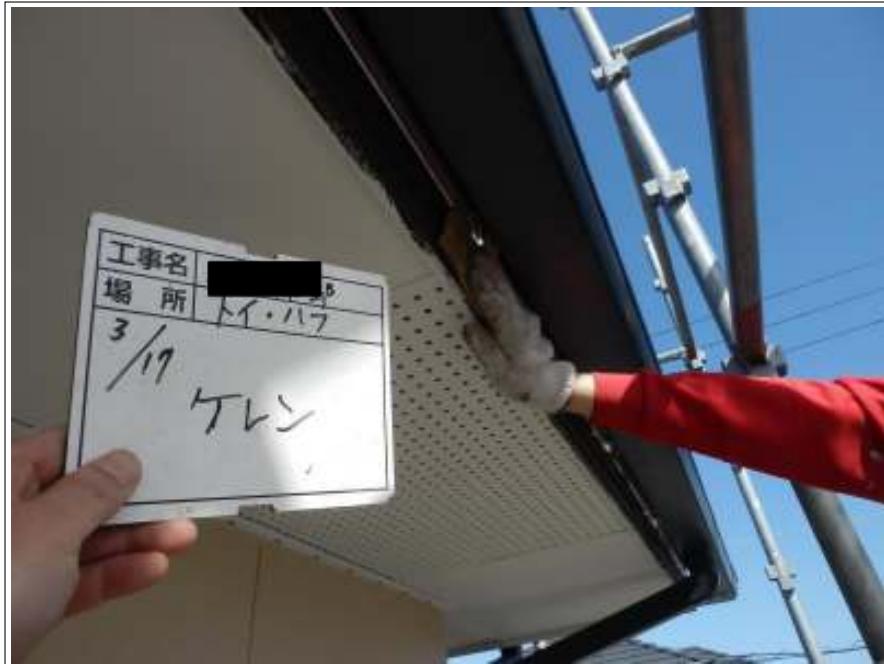
破風板 ケレン処理

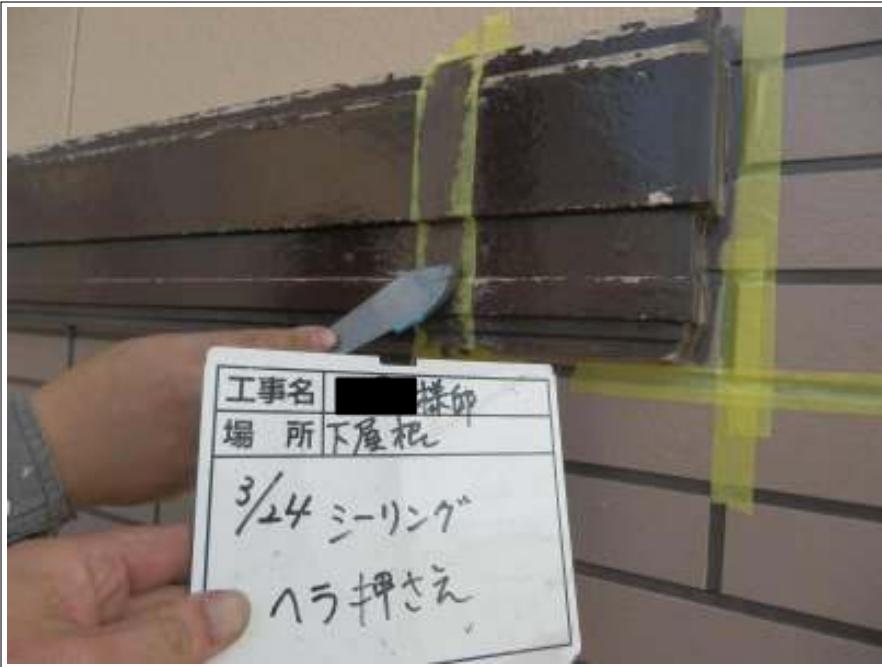
帶 シーリング補修

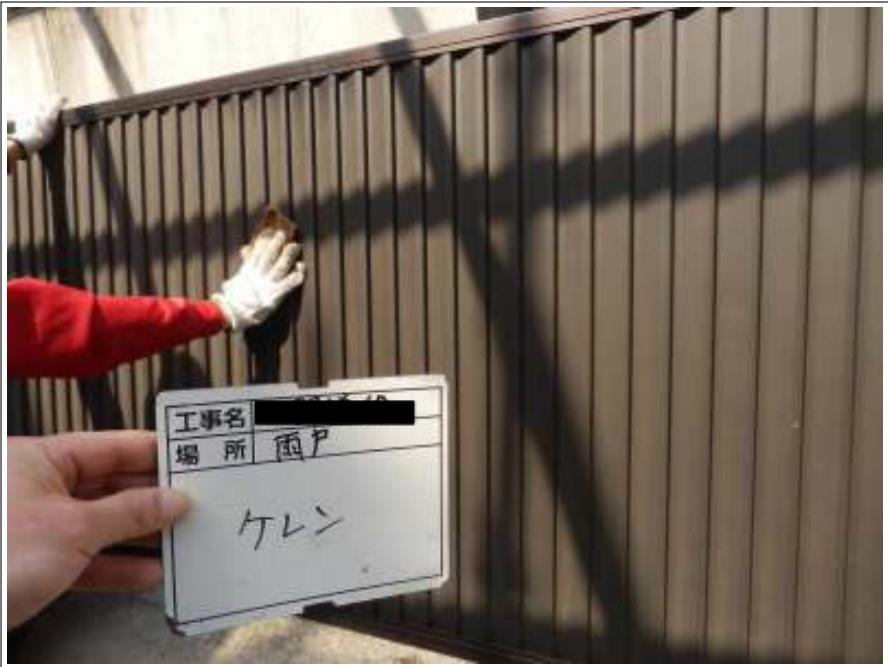
雨戸 ケレン処理

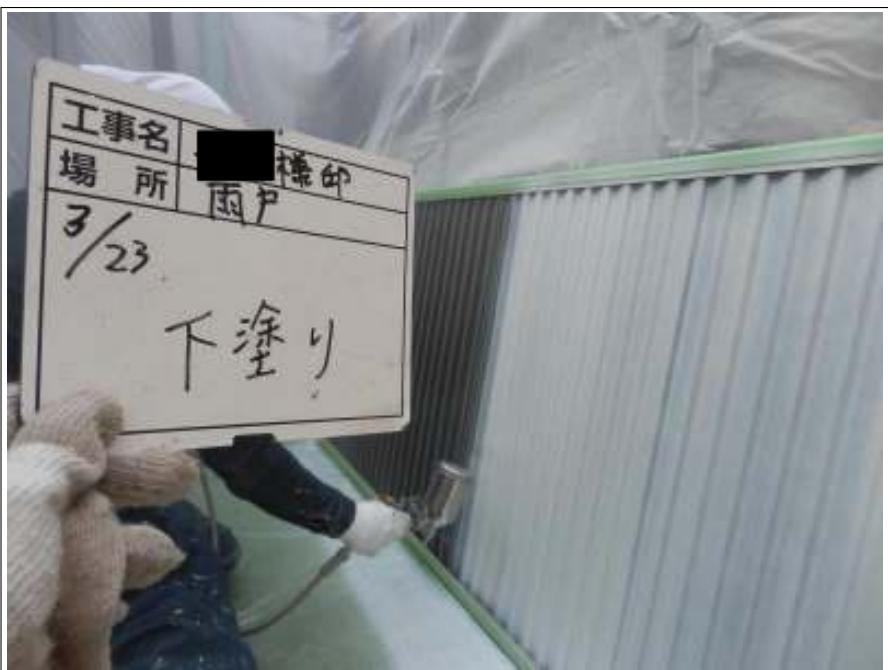
雨戸 サビ止め塗布
