工事写真報告書

工事名 U 様 邸

工事箇所 屋根・外壁・その他 塗装工事

工事住所 北九州市 八幡西区 泉ヶ浦

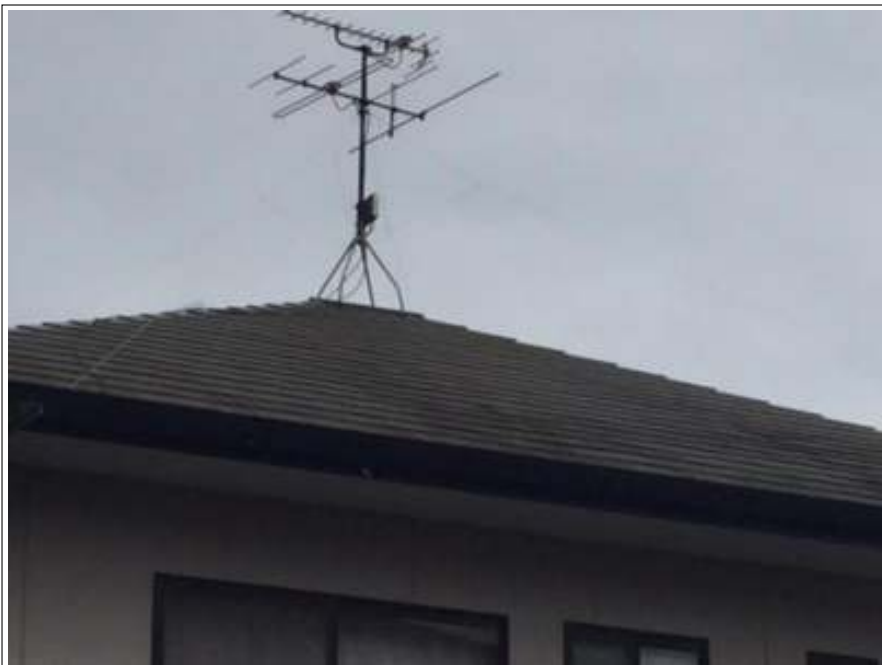
屋根

この素材はセメント:アスベスト(又は^ル繊維)が85:15で作られています。

表面の塗装が劣化すると防水効果が低下し、だんだん反りや割れが生じてきます。

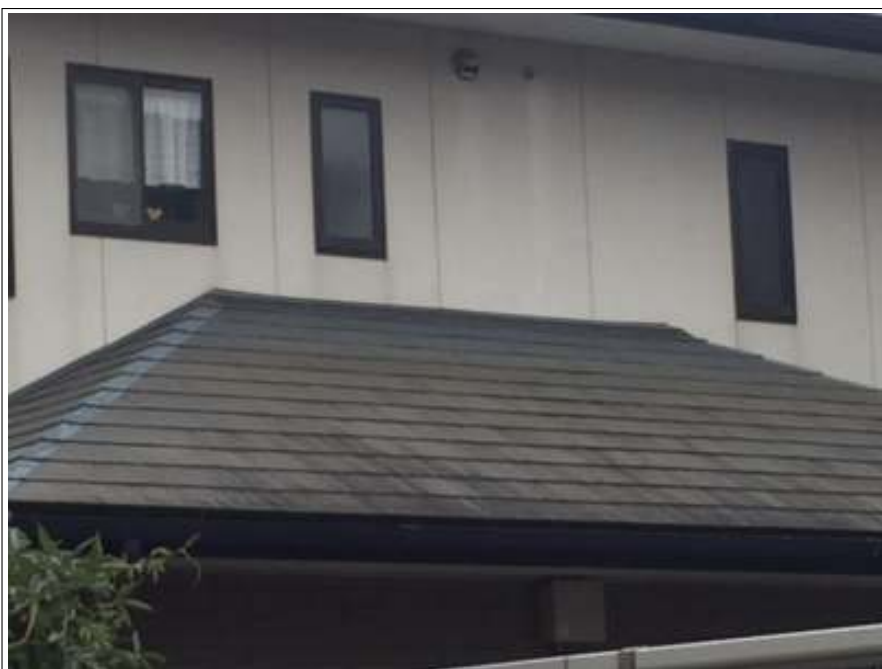
屋根

劣化し割れや反りがひどくなり葺き替えとなると、アスベストが入っている場合、処分費がかなりかかります。

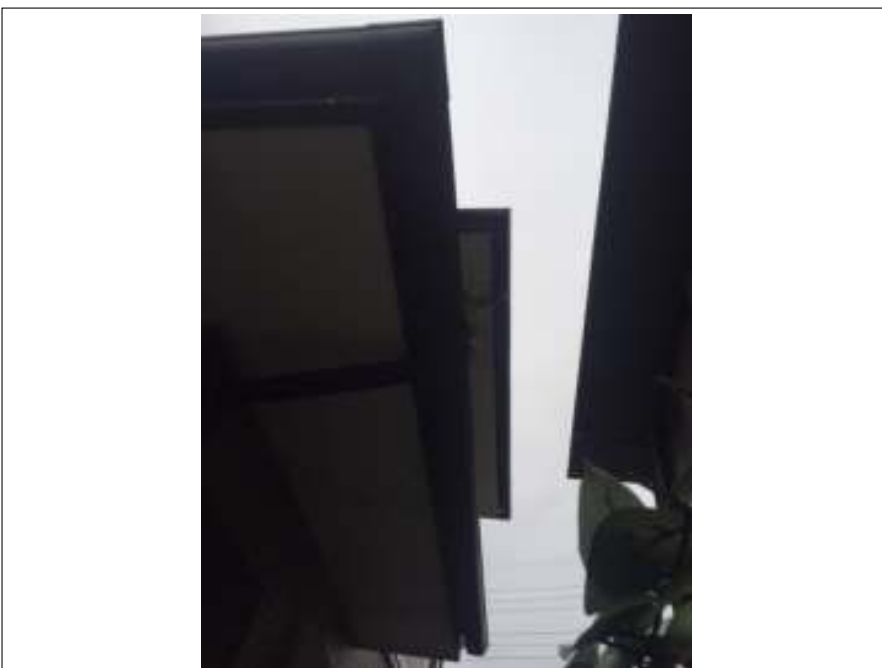
現状

軒樋の中がつまり、泥や植物がたまっています。

こちらは工事の際に取り除きます。

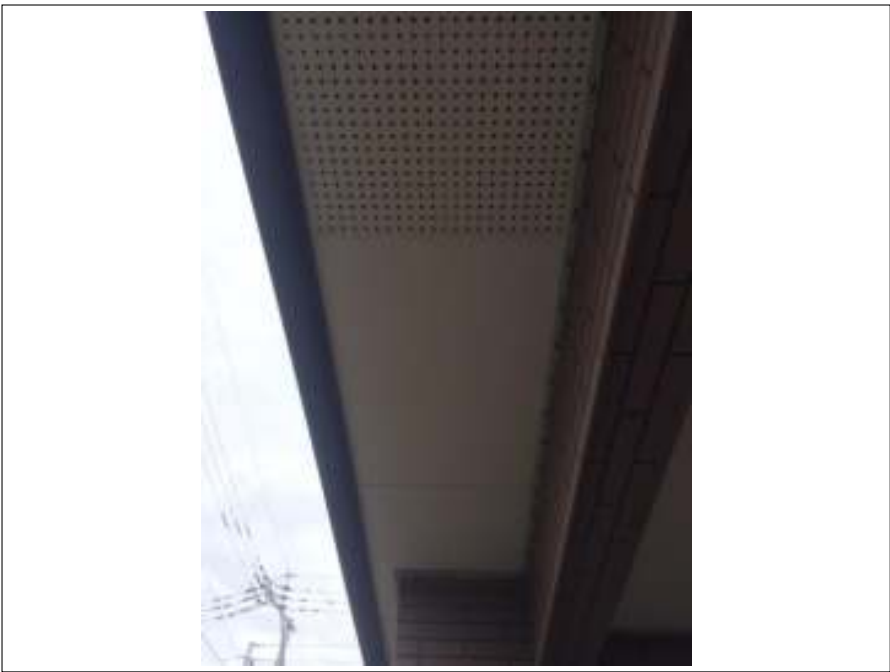
軒天

経年劣化しております。

この部分は通気性の良い軒天専用の
塗装をしていきます。

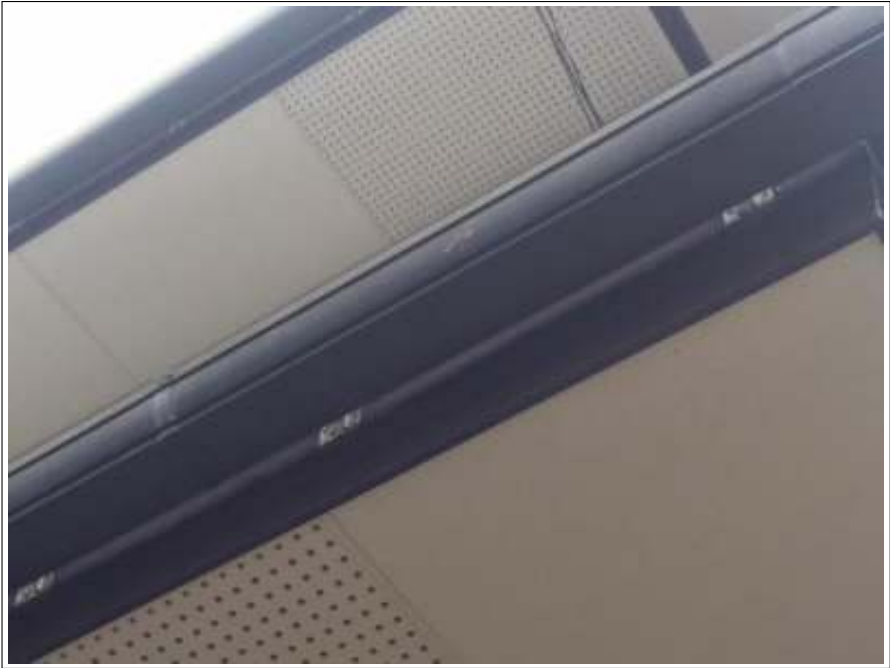
鼻かくし

経年劣化しています。

劣化すると腐食、お住まいの痛みに
つながりますので、下塗り・上塗り
をおこないます。

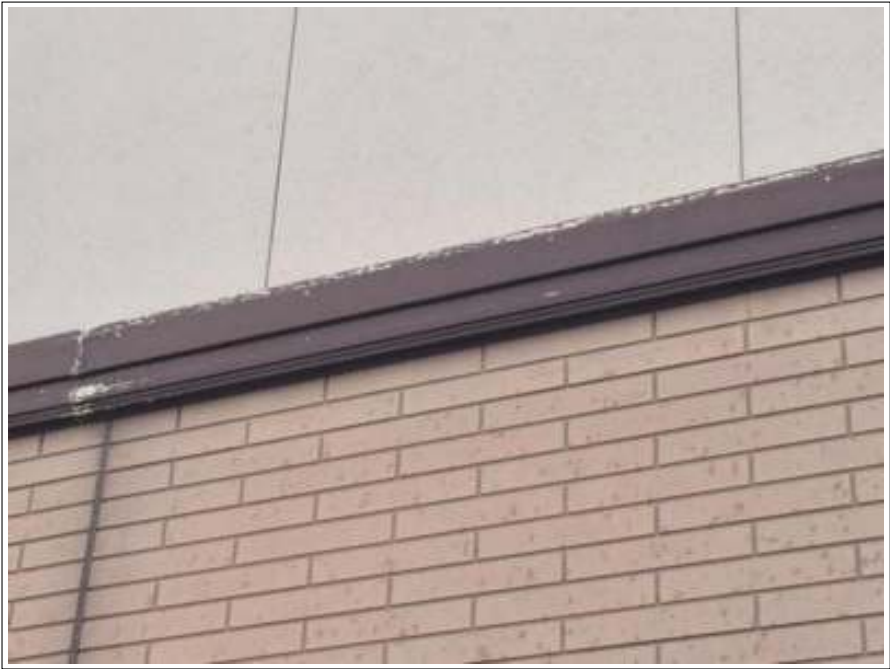
帯

旧塗膜の剥離及び素材の劣化が見ら
れます。

塗装施工後になるべく剥がれないよ
うにする為に、帯の上部にシーリン
グ三角打ちをおこない、塗装をして
きます。

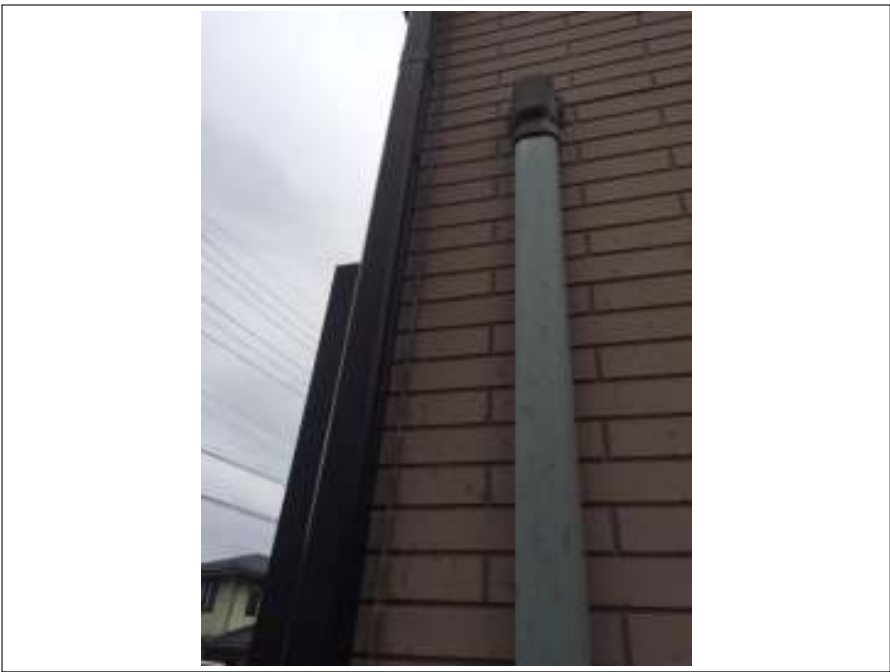
樋・ダクトカバー

こちらは塩ビ素材になります。
劣化すると割れが生じたりすることがありますので、塩ビ専用の下塗りをおこない塗装をしていきます。

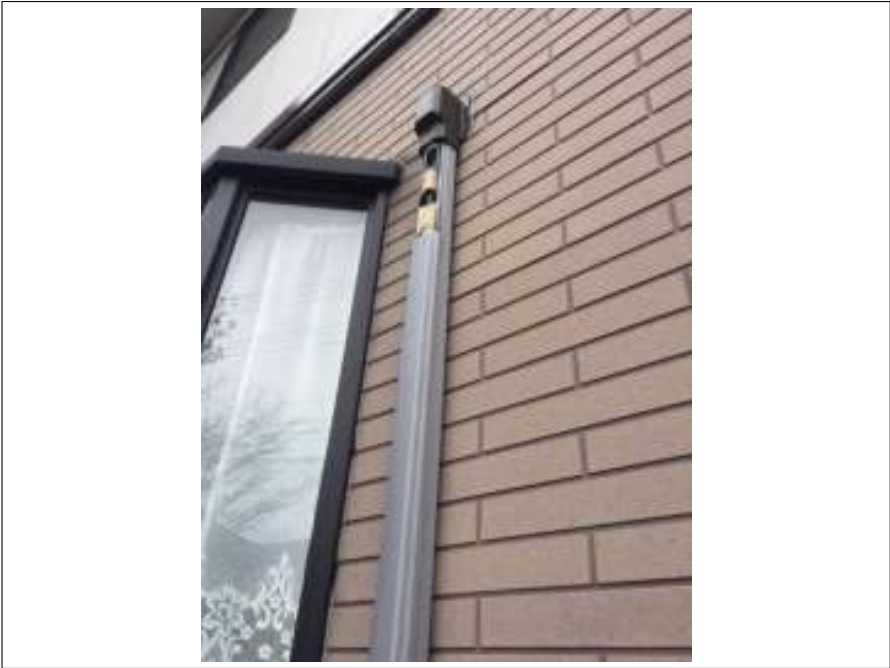
ダクトカバー

一部下がっているところがあります。
この部分は一度上に上げてからの塗装をしていきます。

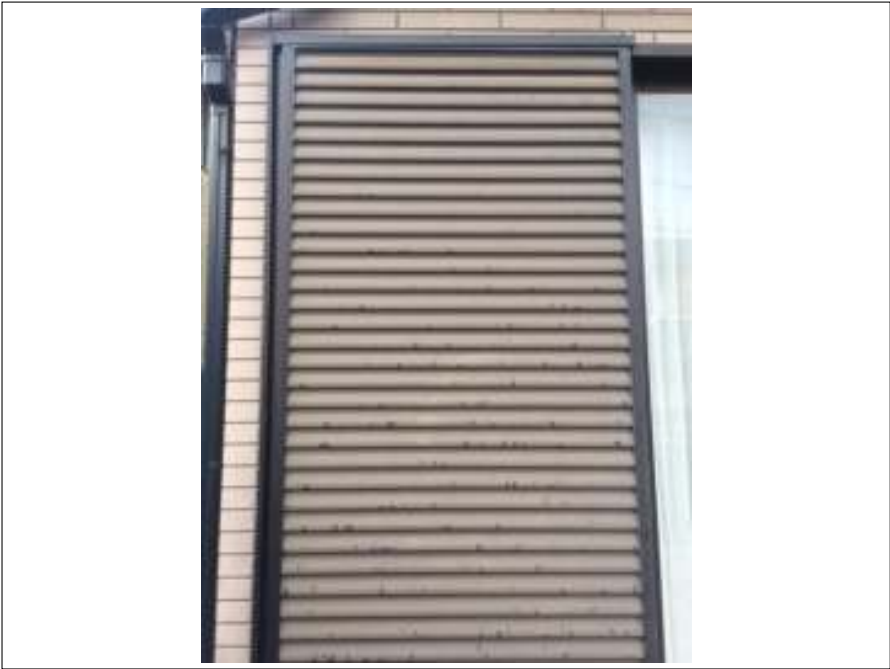
雨戸

こちらは鉄・スチール素材になります。
サビの発生している部分にいくら塗装をかけてもすぐにサビが表面化してきますので、サビが発生している部分はケレン作業でサビを落とし、サビ止め下塗りを行い塗装をしていきます。

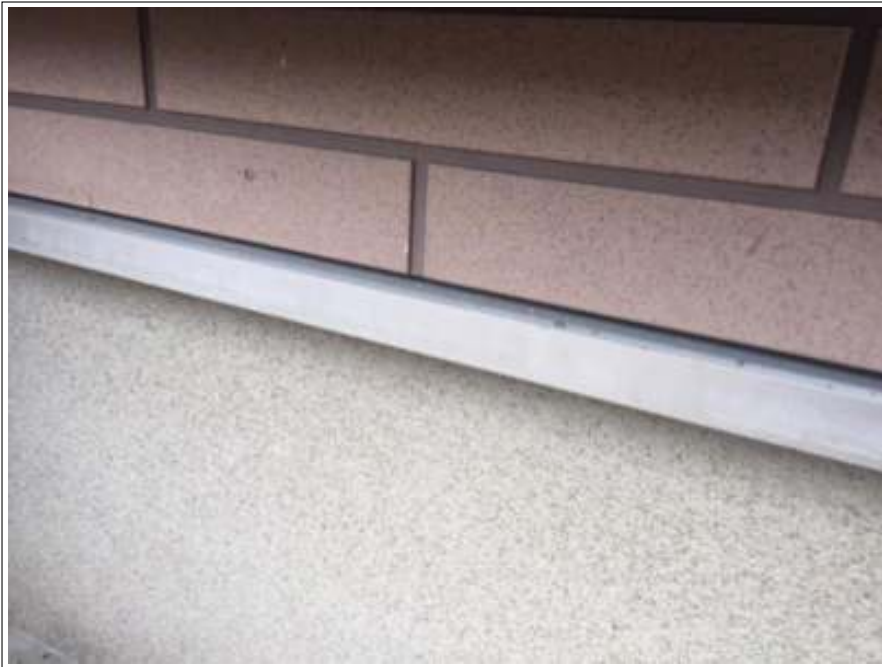
土台水切り

こちらはアルミ素材でしたので、塗装不可となります。

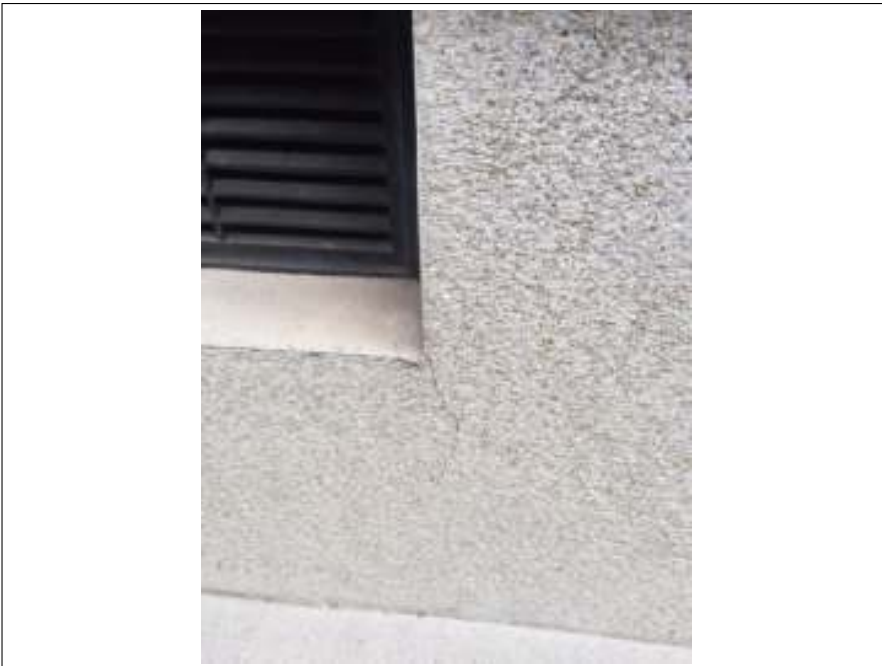
基礎 クラック部

アルカリ性のコンクリートは空気中の二酸化炭素や酸性雨と結合することによって徐々に中性化されます。

中性化されたコンクリートは表面にヒビが入るだけでなく、内部の鉄筋の腐食や膨張につながり構造物の性能低下につながりますので、シーリング等で補修をおこないます。

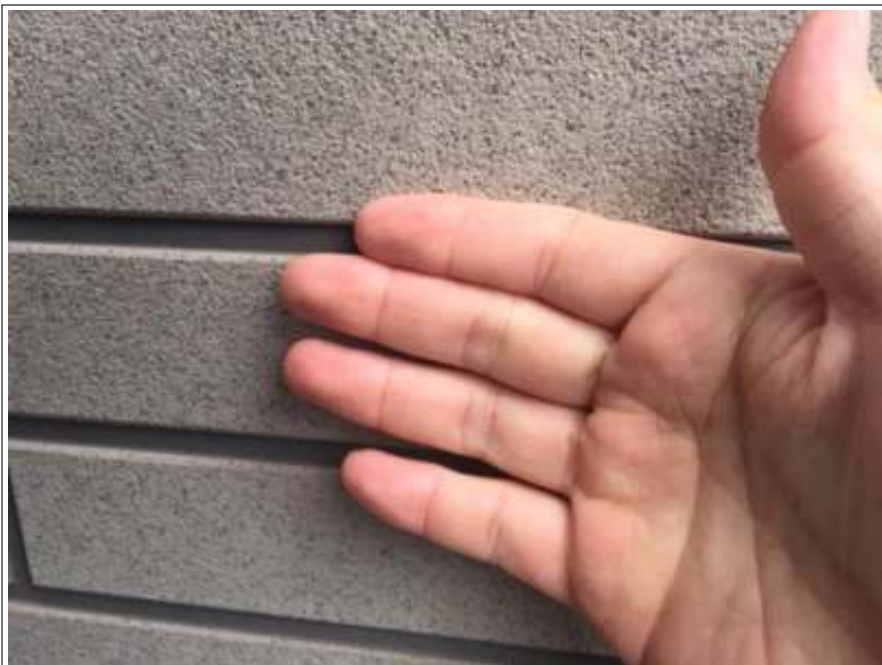
チョーキング現象

紫外線などにより塗膜の表面が劣化し、チョークの粉状のような状態になっています。

この状態になると表面から水や湿気を吸い込んでしまい、外壁や中の躯体の痛みにつながりますので、早めの塗装をお勧めします。

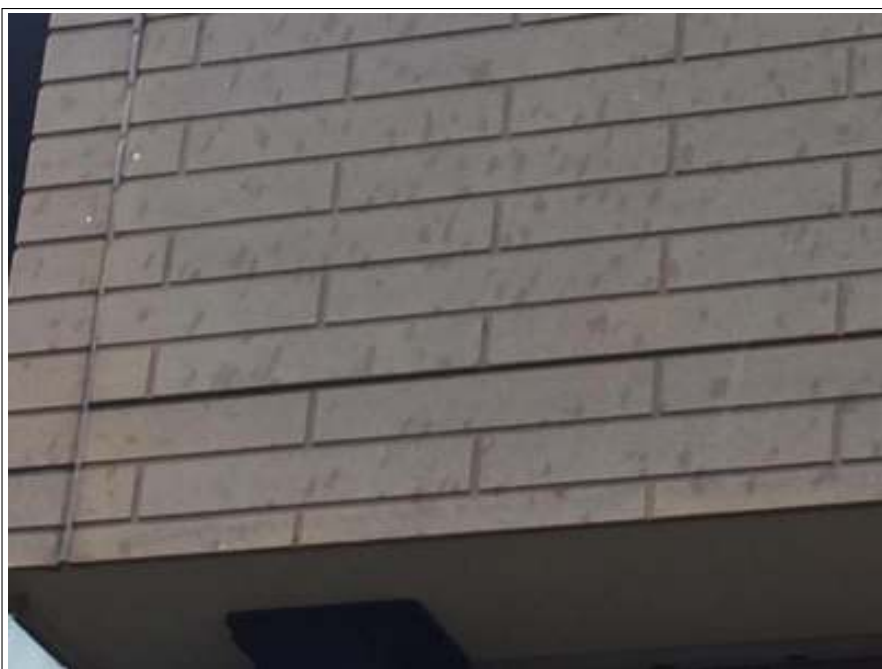
外壁 反り

外壁の反りがさらに進むと外壁材の割れがでできます。

外壁材の痛みや躯体の劣化、お住まいの寿命の低下につながりますので、早め早めの点検・補修・塗装をお勧めします。

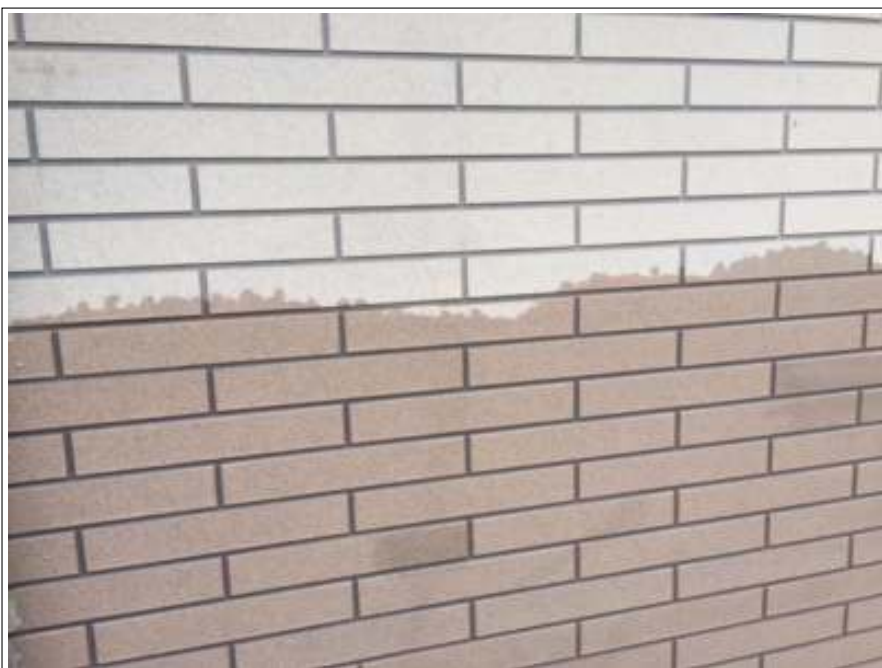
意匠性 外壁部

意匠性を活かすため、クレーヤー施工のご案内をさせていただきます。

外壁が濡れている状態が仕上りのイメージになります。

※外壁面で劣化状況により仕上がりに差が出る可能性があります。

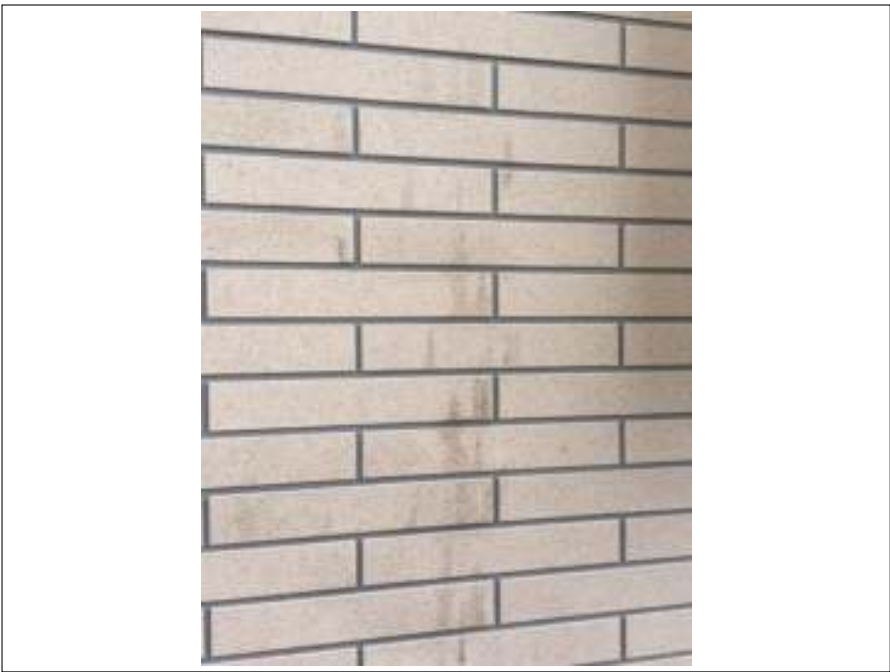
外壁 劣化部

現状のままのクリヤー施工となります。

※濃くなるので、現状よりかはわかりにくくなります。

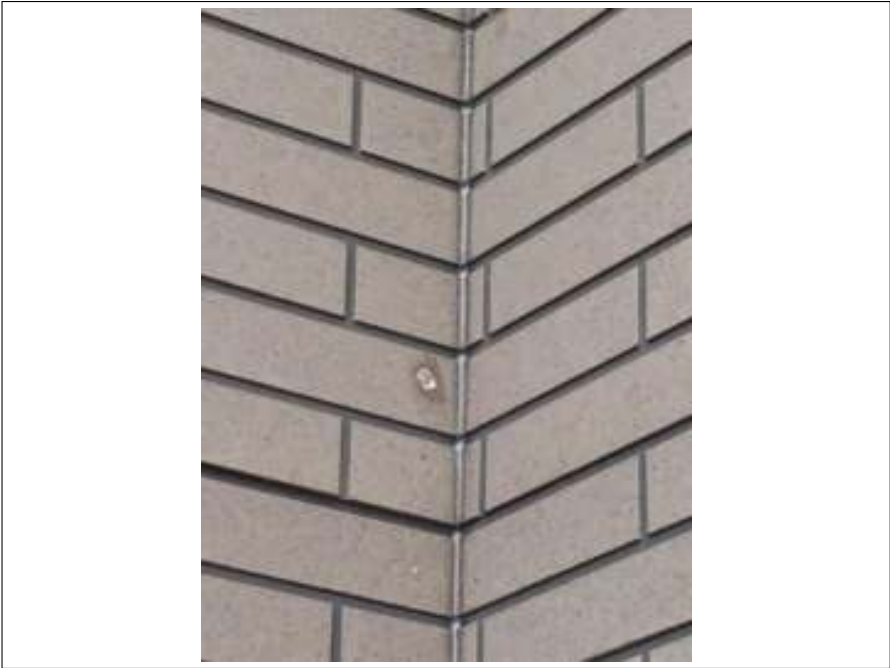
外壁 劣化部

同上

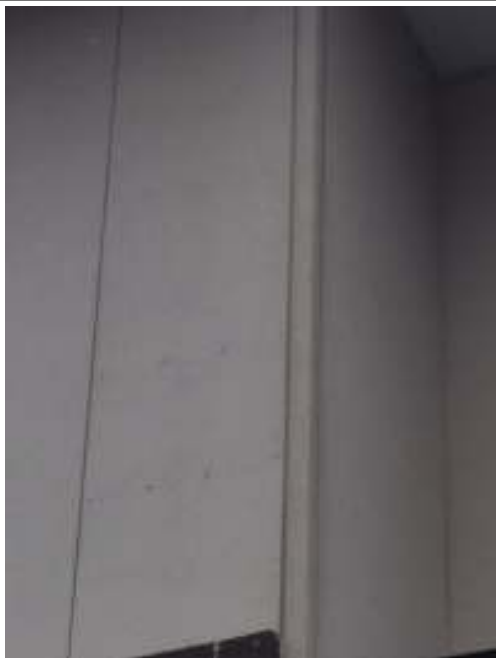
意匠性外壁 シーリング劣化部

この部分から雨水や湿気、炭酸ガス等が直接侵入し躯体・外壁の痛みや建物の寿命につながります。

※クリアー施工の場合はシーリング材の上に塗装をするとひび割れや剥離など不具合が生じますので、全面シーリング後打ちをおこないます

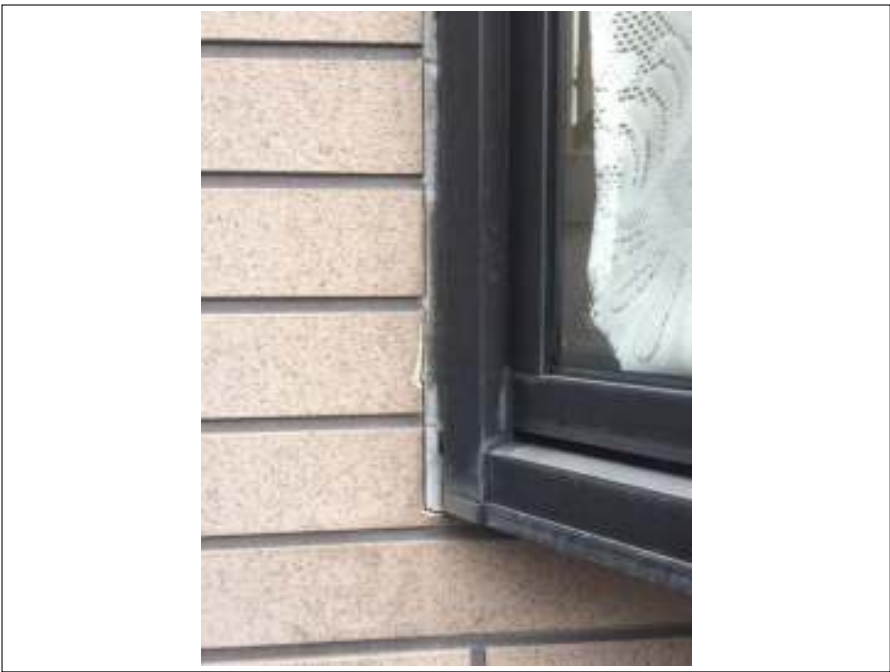
サッシ廻りシーリング劣化部

この部分は打替えをおこなうとサッシや外壁へのダメージや雨漏れの可能性がでてきますので、クリヤー施工の場合は後打ちによるシーリング打増しをおこないます。

※現状雨漏れしている状態であれば打替えが必要です。

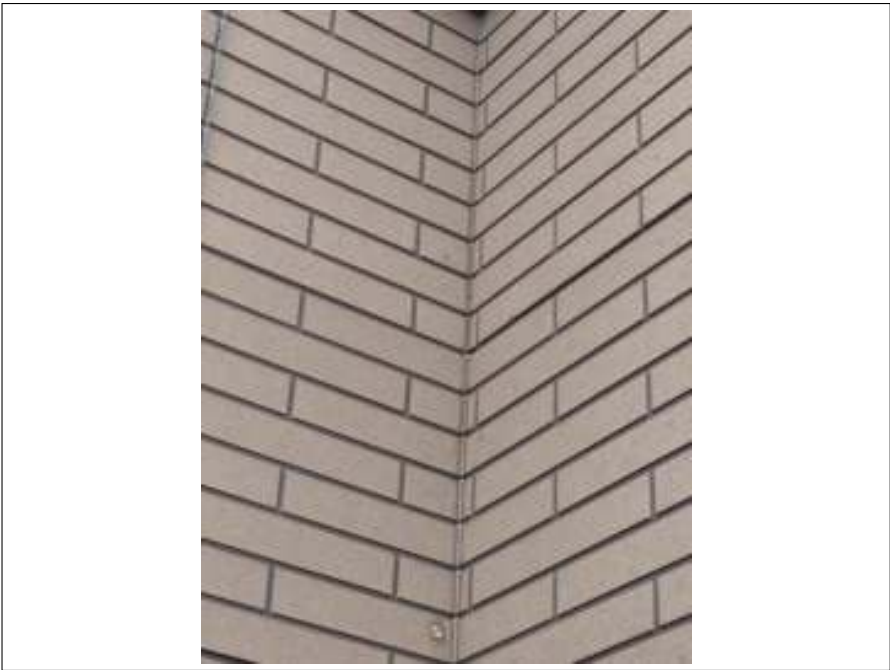
シーリング劣化部

同上
