## 工事写真報告書

工事名 M様邸

工事箇所 屋根・外壁・その他 塗装工事一式

工事施工者 ベストホーム株式会社

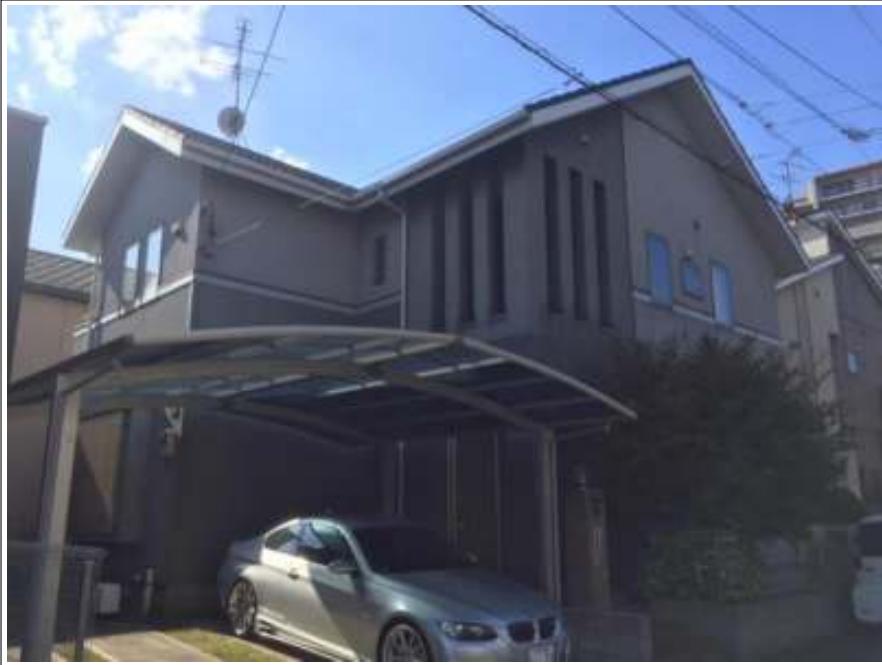
## 外観

テラスの部分に関しては、年数が経っており足場を組む際に屋根材を外すと、経年劣化している為割れる恐れがあります。

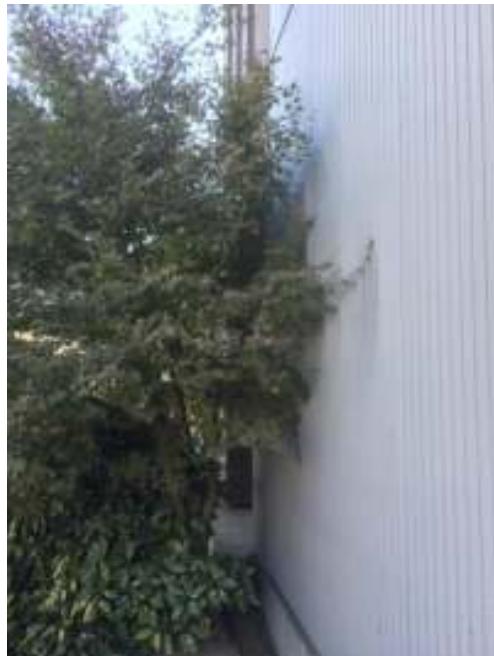
## 外観

足場及び塗装をする際に、植木が折れたり曲がったりする恐れがありますので、ご了承ください。

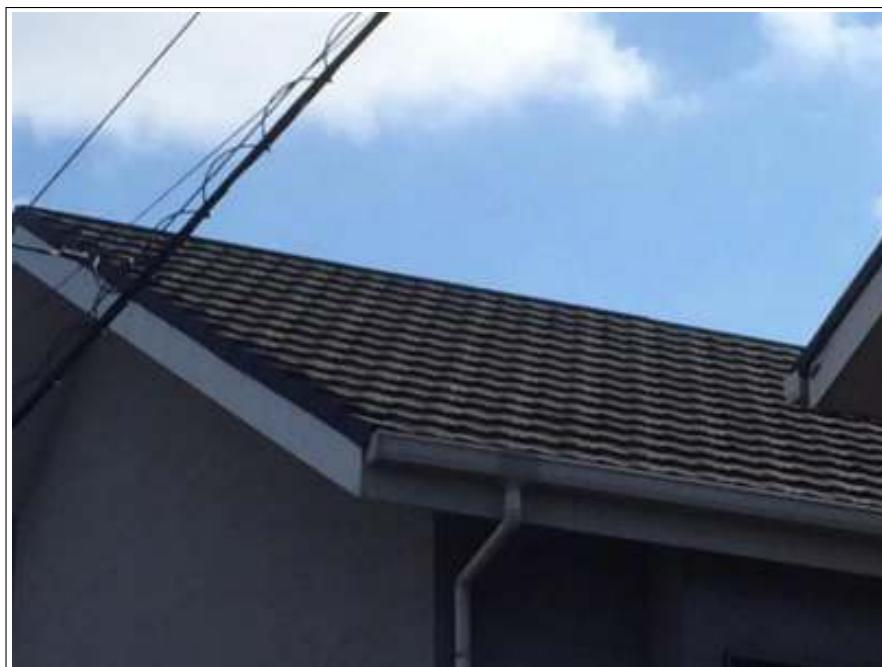
## 屋根 洋風コンクリート瓦

セメント:骨材=1:3(セメント瓦は1:2)で作られており、新築当時は基材・スラリー層・アクリル塗装からなっています。

この瓦の施工の際は脆弱なスラリー層を除去し塗装を行わないと、剥離を起こしてきますので、下地処理がかなり大事になります

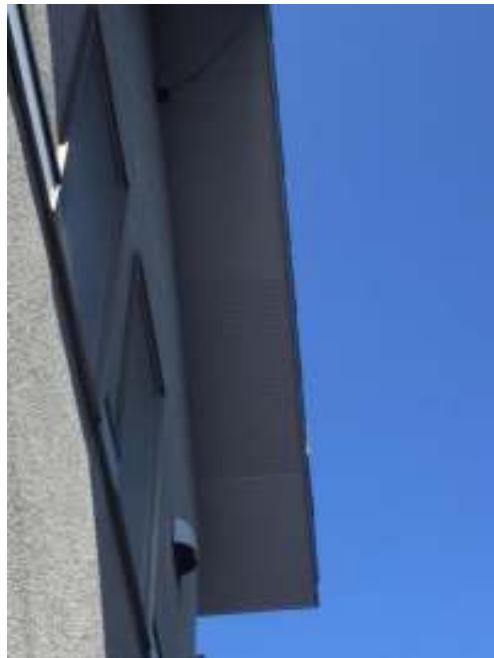
## 軒天

経年劣化しております。

この部分は通気性の良い軒天専用の塗装をしていきます。

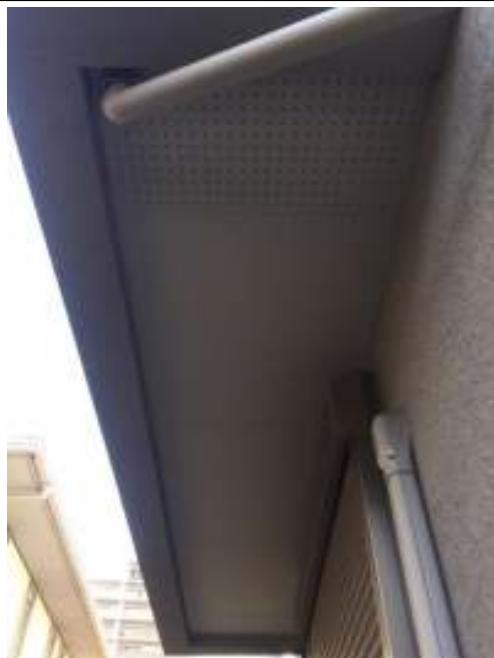
## 軒天

同上

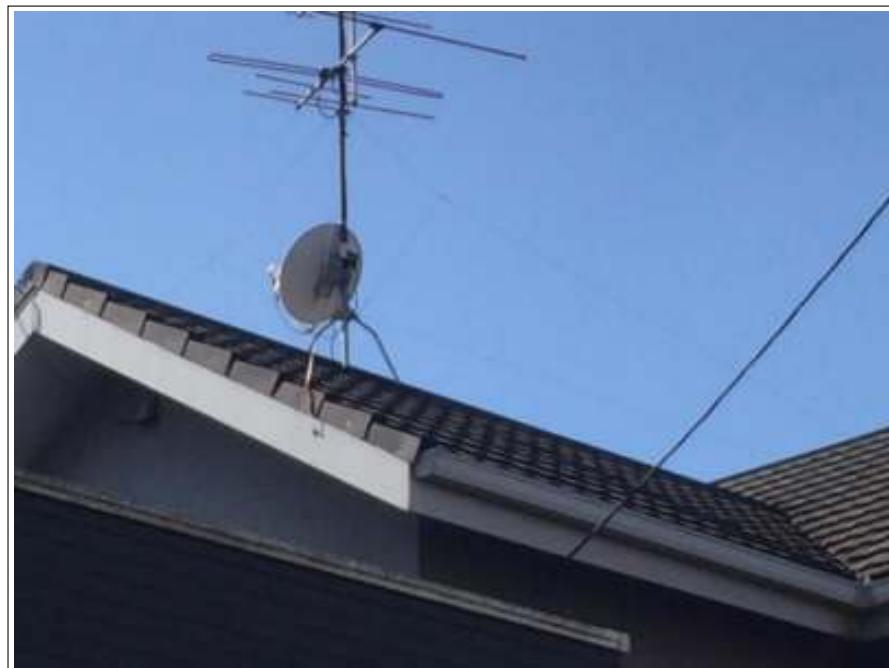
## 破風・鼻かくし

経年劣化しています。

劣化すると腐食、お住まいの痛みにつながりますので、下塗り・上塗りをおこないます

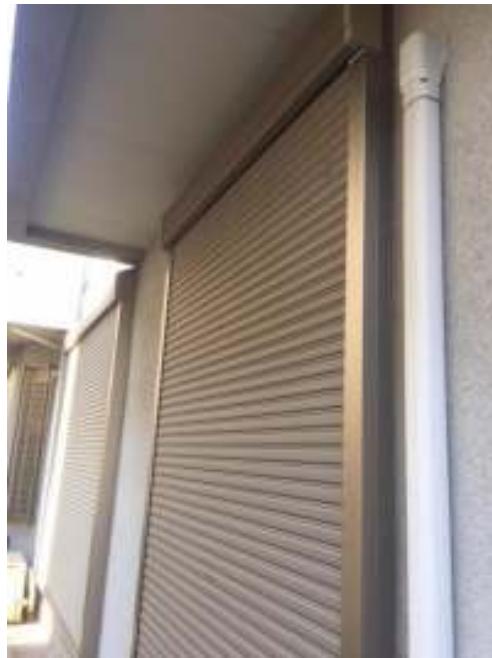
## シャッター

この部分は鉄、スチール素材になります。劣化するとサビが発生してきますので塗装が必要です。

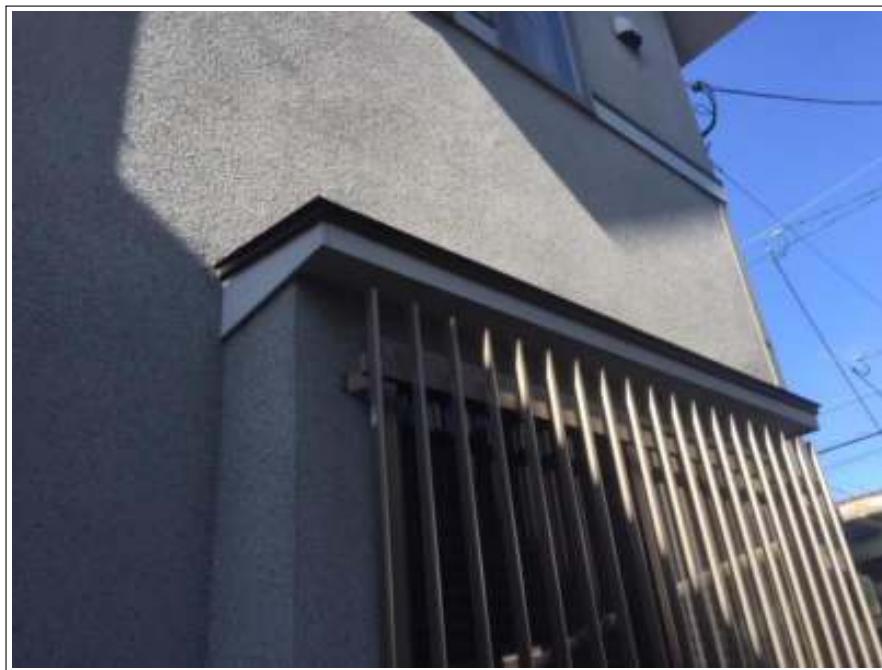
## 小庇

### 同上

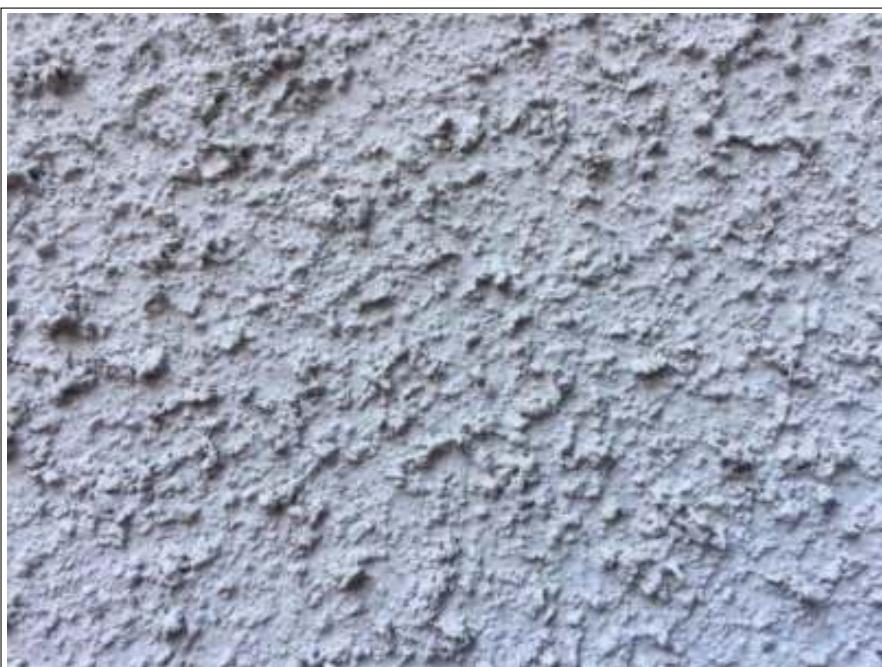
外壁 ピンホール

前回塗装施工時に、空気を巻き込んでしまい、乾燥過程でその空気が抜ける際に出来る穴のことです。

この現象も、防水効果を損なうことになりますので、下地処理下塗りをしっかりとおこなう必要があります

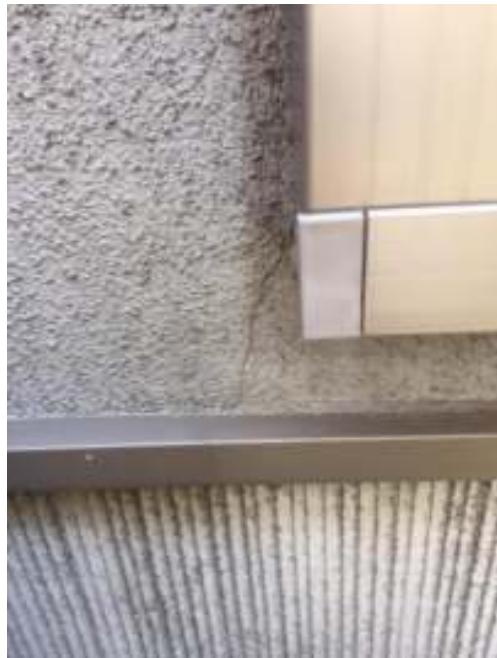
### 外壁 クラック部

劣化している部分があります。

この部分から雨水や湿気、炭酸ガス等が直接侵入し躯体・外壁の痛みや建物の寿命につながりますので、シーリング等で補修をおこない塗装をしていきます。

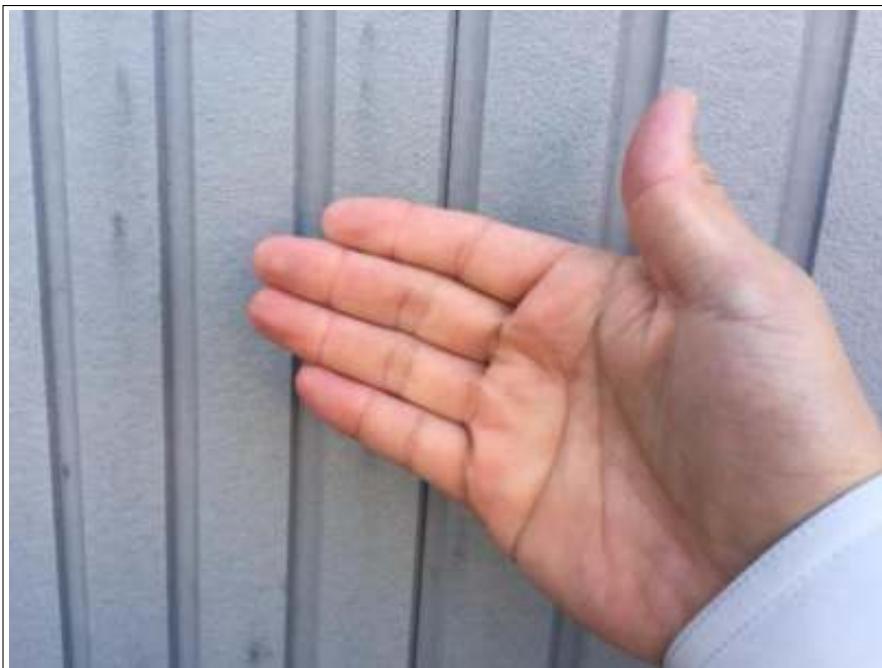
チョーキング現象

紫外線などにより塗膜の表面が劣化し、チョークの粉状のような状態になっています。

この状態になると表面から水や湿気を吸い込んでしまい、防水面や中の躯体の痛みにつながりますので、早めの塗装をお勧めします。

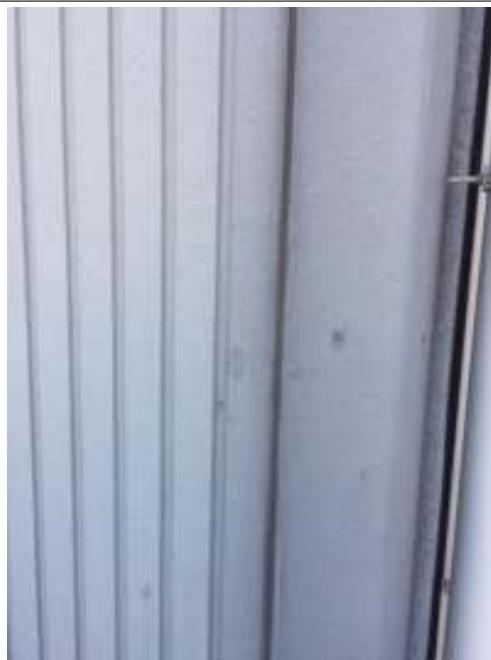
外壁 シーリング劣化部

全体的に劣化が見られます。

この部分から雨水や湿気、炭酸ガス等が直接浸入し躯体・外壁の痛みや建物の寿命につながりますので、シーリング等で補修をおこない塗装をしていきます。

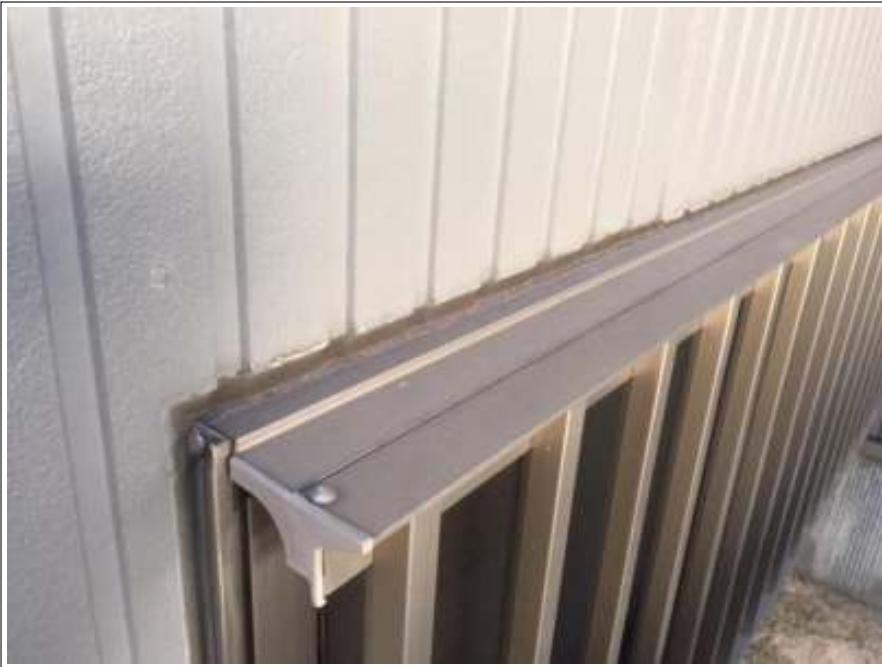
サッシ廻り シーリング劣化部

見落としがちですが、サッシ廻りも劣化している部分があります。

サッシ廻り劣化部は打ち増しをおこない塗装をしていきます。

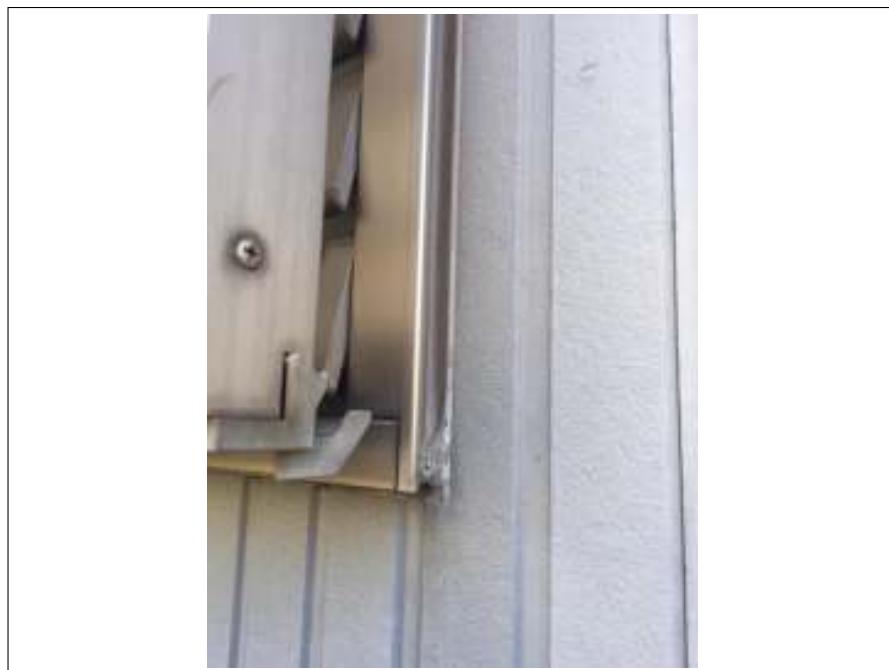
サッシ廻り シーリング劣化部

同上
