工事写真報告書

工事名 M 様 邸

工事箇所 外壁・その他 塗装工事一式

工事施工者 ベストホーム株式会社

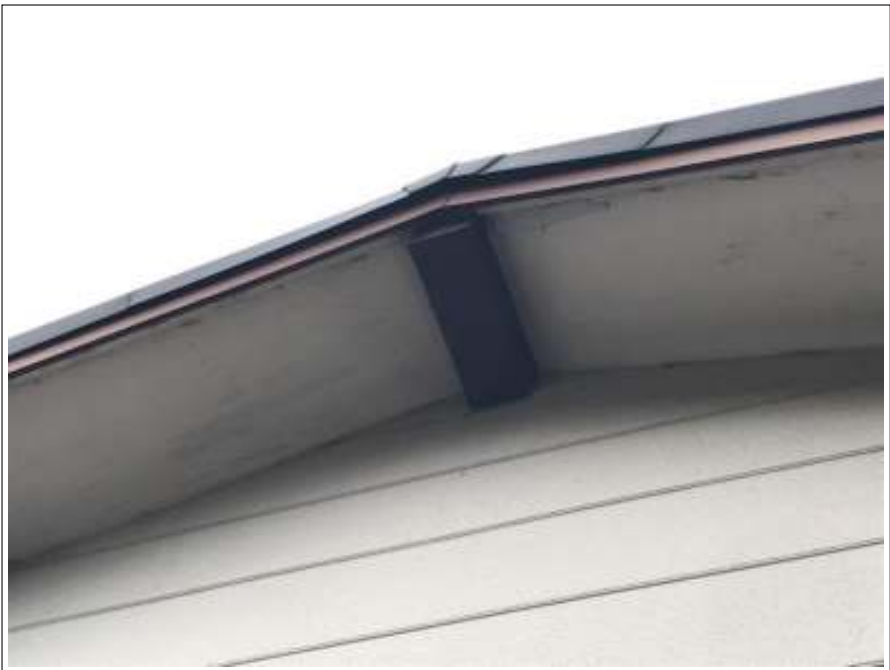
軒天

経年劣化しております。

この部分は通気性の良い軒天専用の
塗装をしていきます。

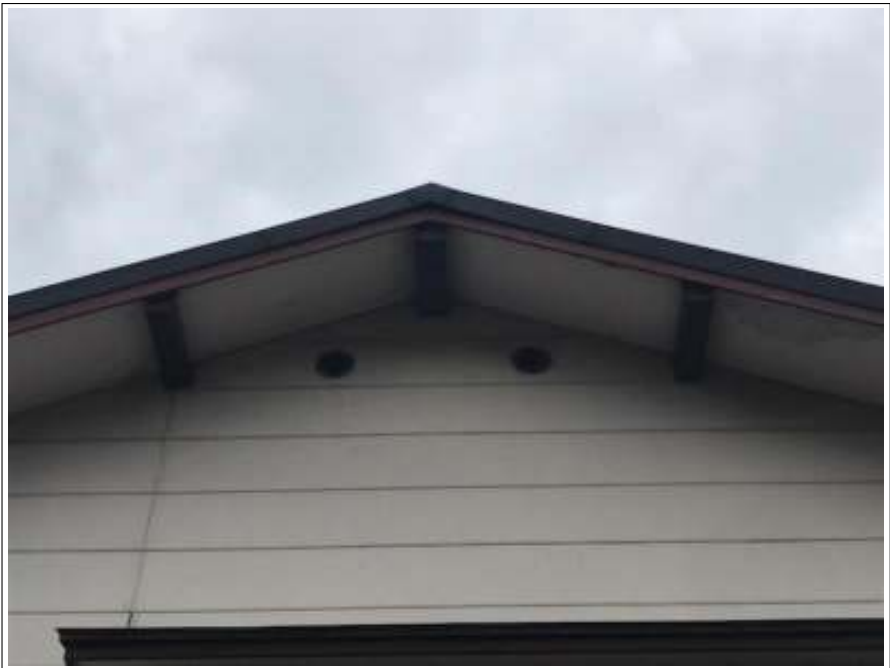
軒天

同上

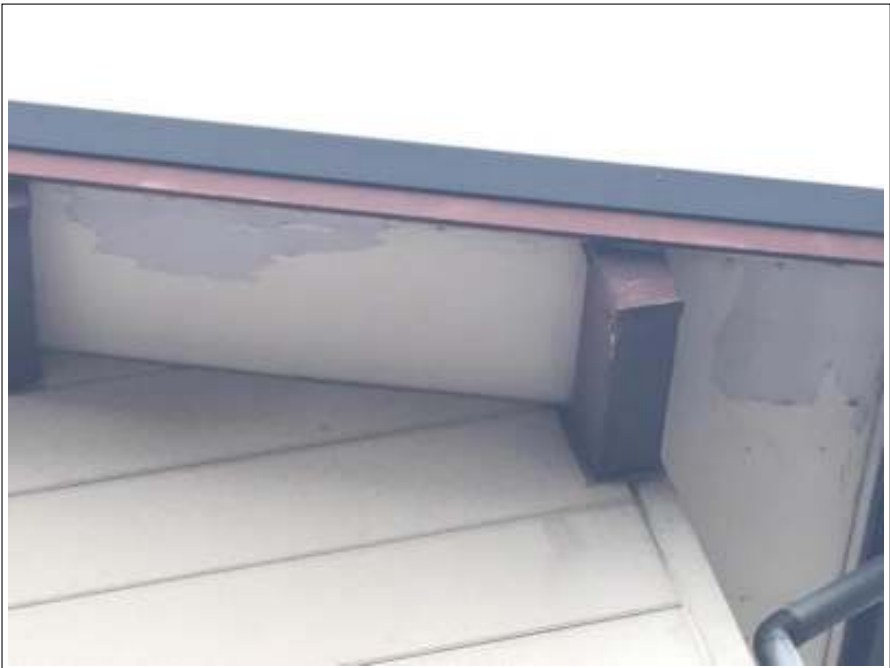
軒天

同上

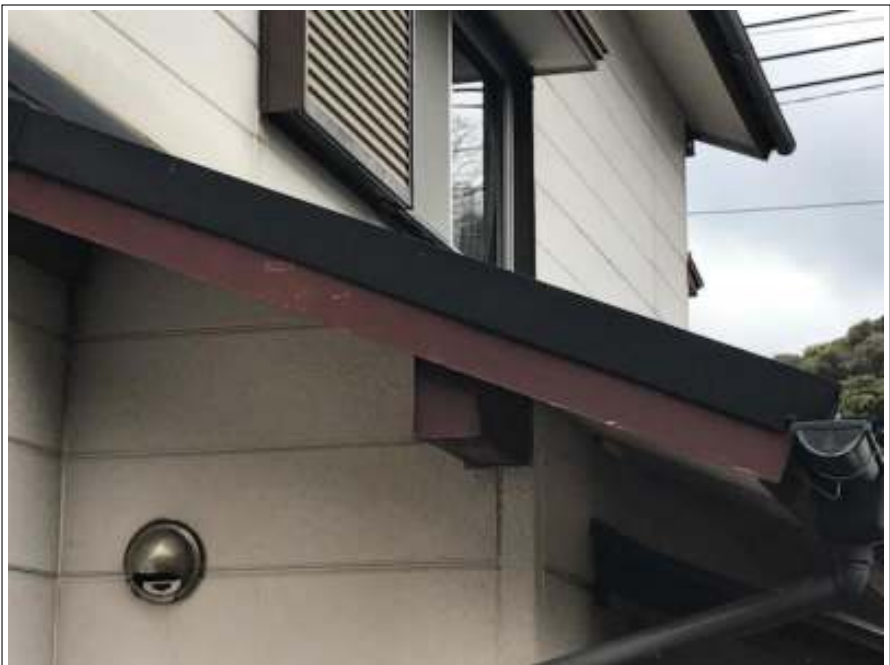
破風板

経年劣化しています。

劣化すると腐食、お住まいの痛みにつながりますので、下塗り・上塗りをおこないます。

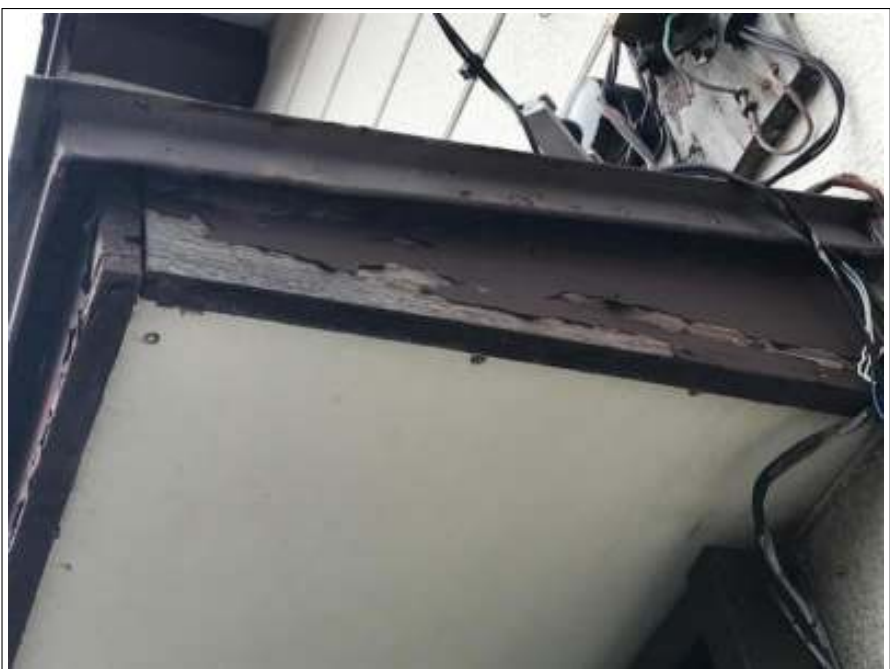
破風板

旧塗膜が剥離をおこなっています。

このまま塗装しても旧塗膜から剥がれる恐れがありますので、密着の悪い旧塗膜をケレン作業で除去し専用の下塗り・上塗りを行います。

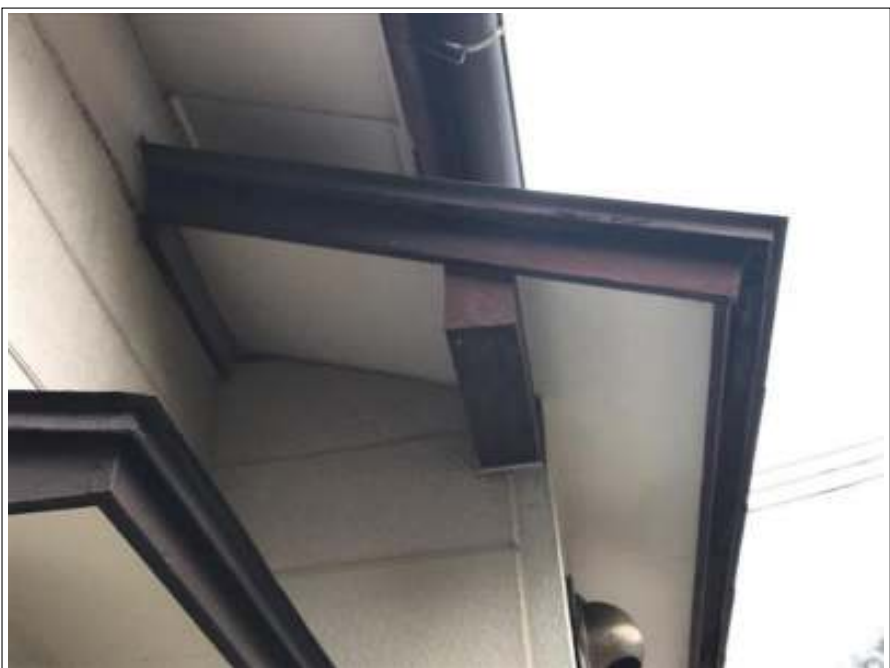
破風板

同上

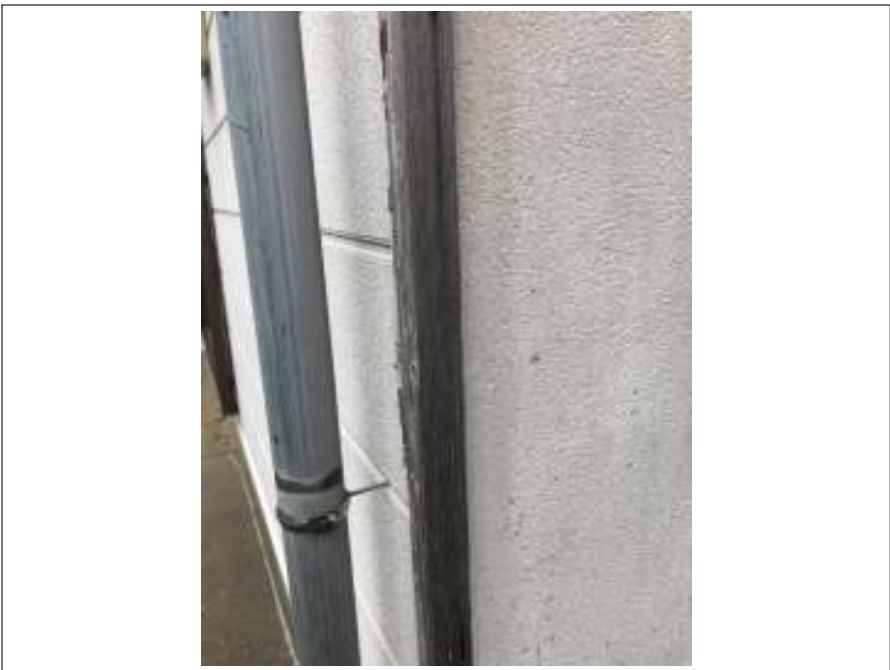
木部

同上

※木部に関しましては、伸縮性が高い為、弾性硬化剤を使用して、なるべく剥がれないような施工をお勧め致します。

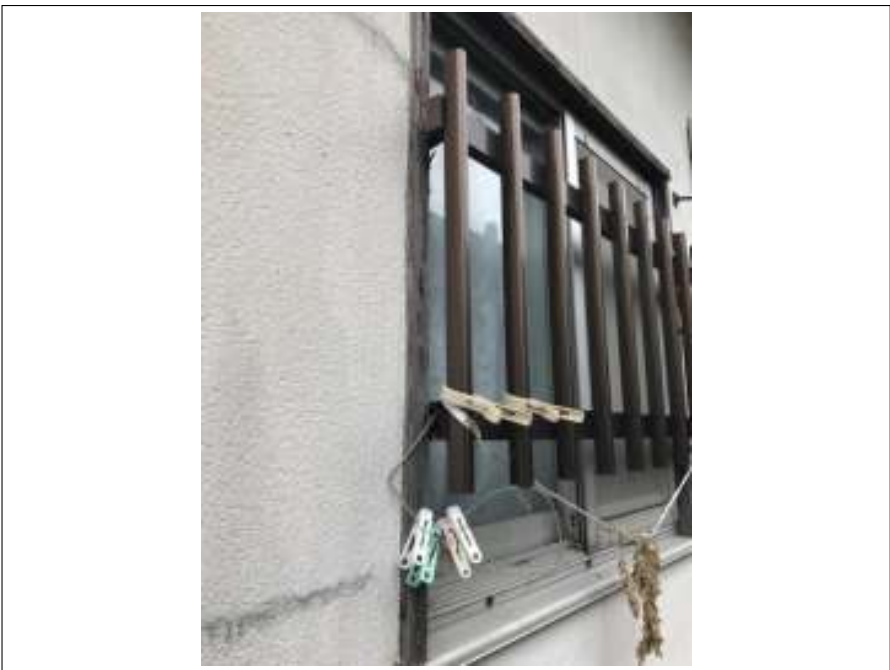
木部

同上

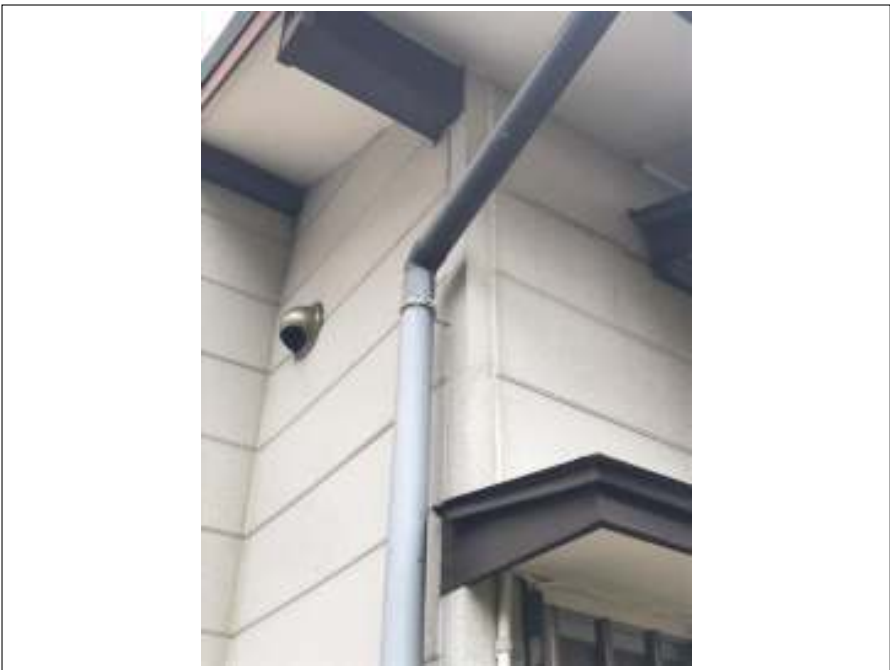
樋

こちらは塩ビ素材になります。
劣化すると割れが生じたりすることがありますので、塩ビ専用の下塗りをおこない塗装をしていきます。

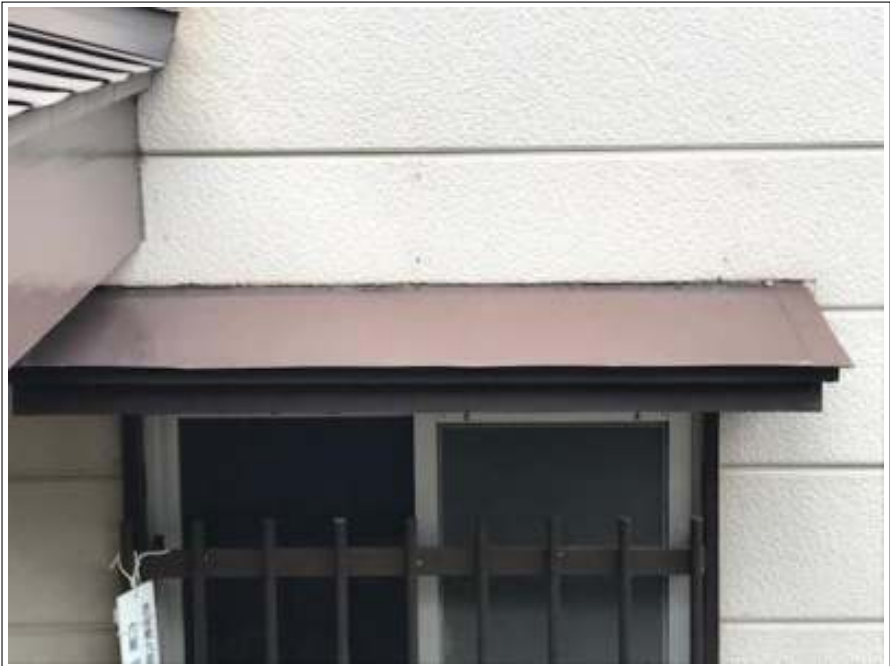
小庇

この部分は鉄、スチール素材になります。劣化するとサビが発生してきますので塗装が必要です。

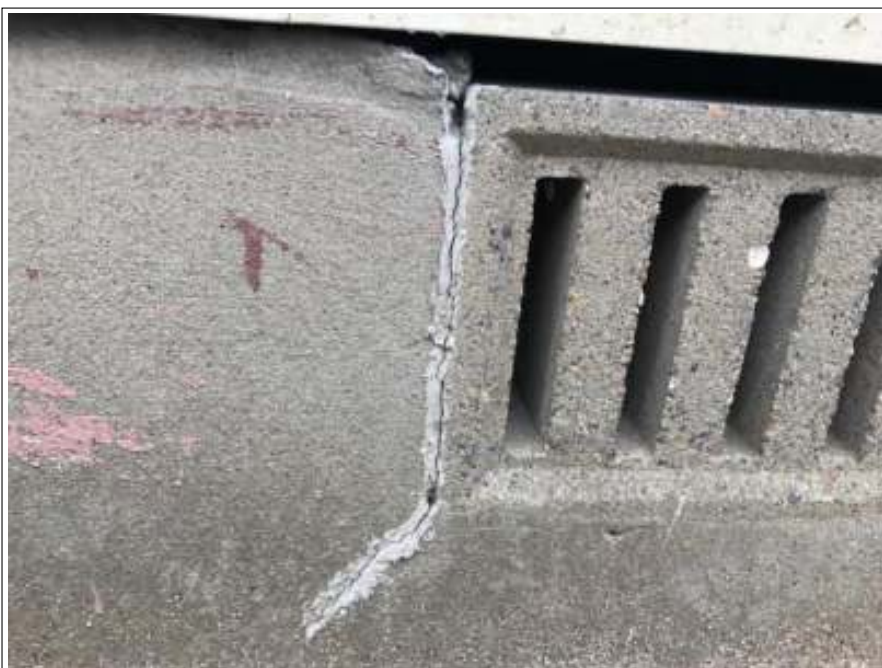
基礎 クラック部

アルカリ性のコンクリートは空気中の二酸化炭素や酸性雨と結合することによって徐々に中性化されます。

中性化されたコンクリートは表面にヒビが入るだけでなく、内部の鉄筋の腐食や膨張につながり構造物の性能低下につながりますので、シーリング等で補修をおこないます。

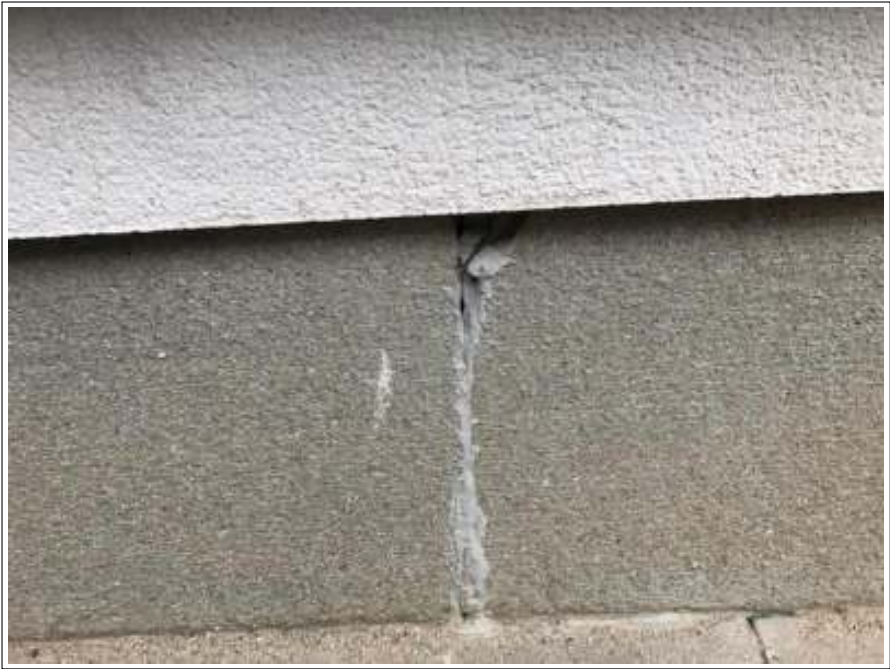
基礎 クラック部

0.3mm以上のキレツは補修が必要です。

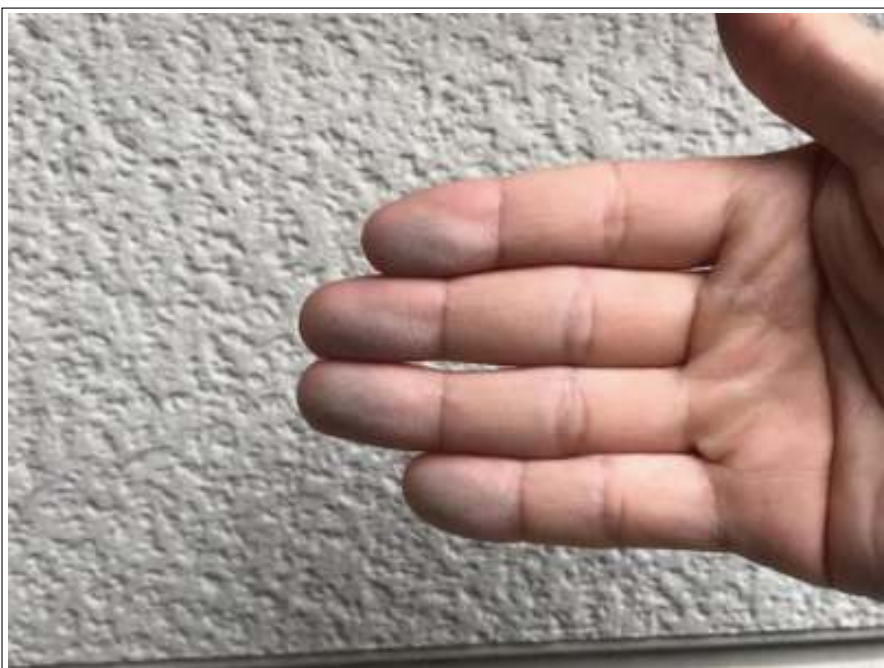
チョーキング現象

紫外線などにより塗膜の表面が劣化し、チョークの粉状のような状態になっています。

この状態になると表面から水や湿気を吸い込んでしまい、外壁や中の躯体の痛みにつながりますので、早めの塗装をお勧めします。

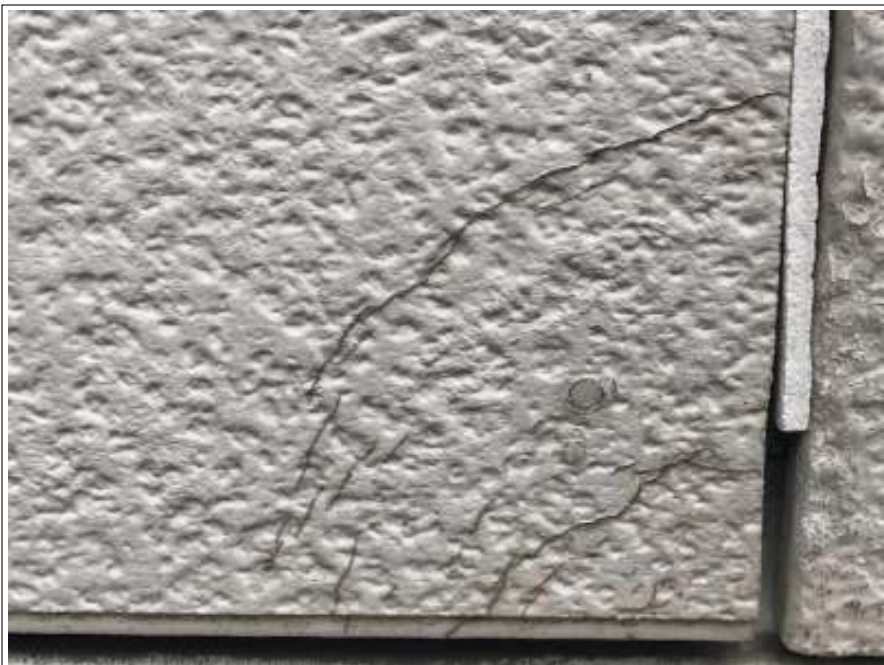
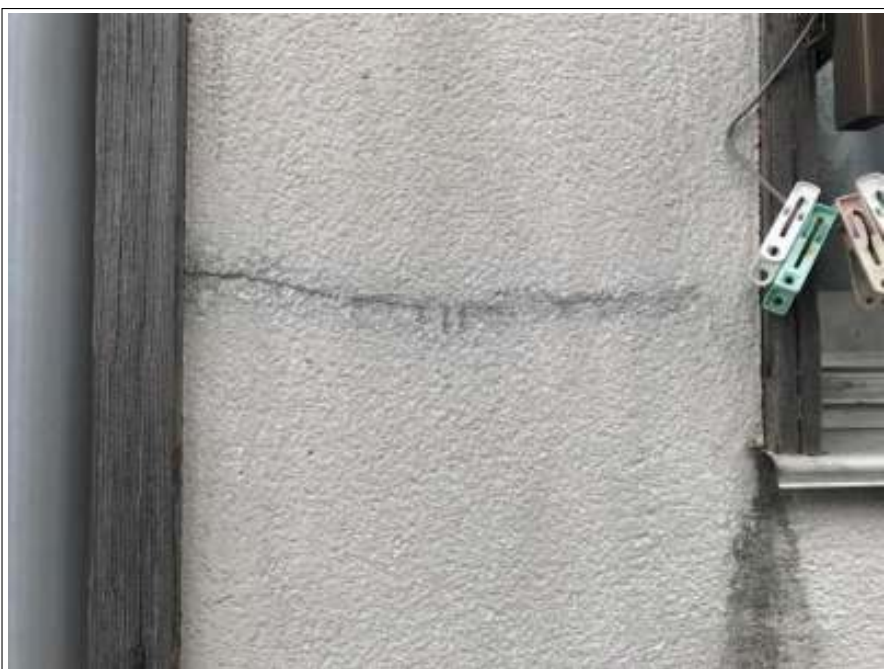
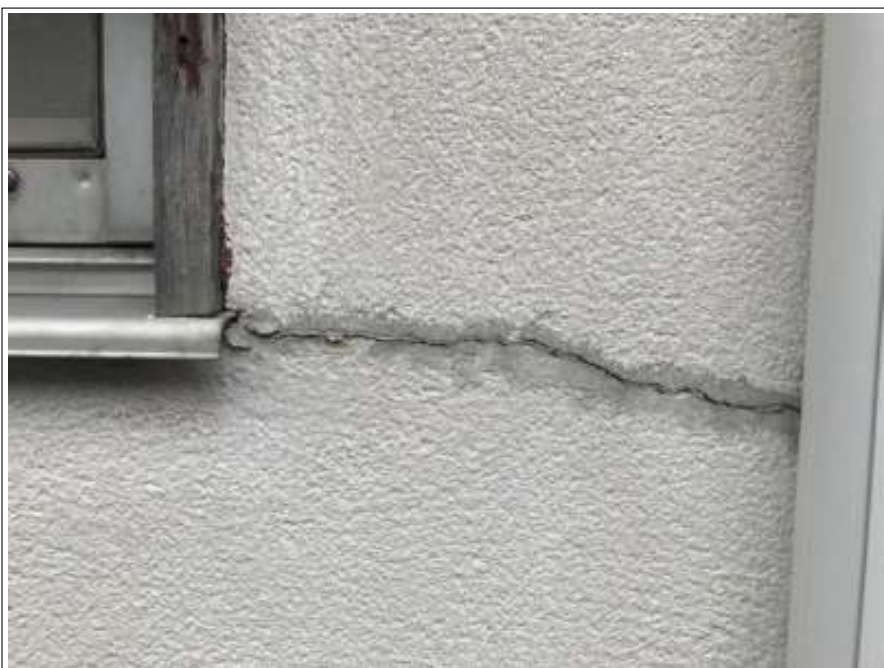
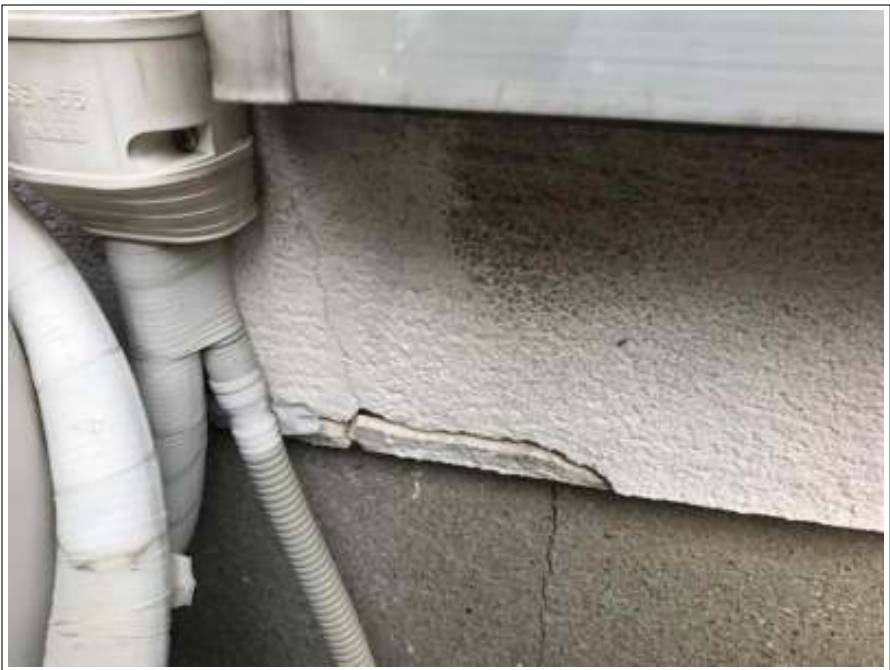
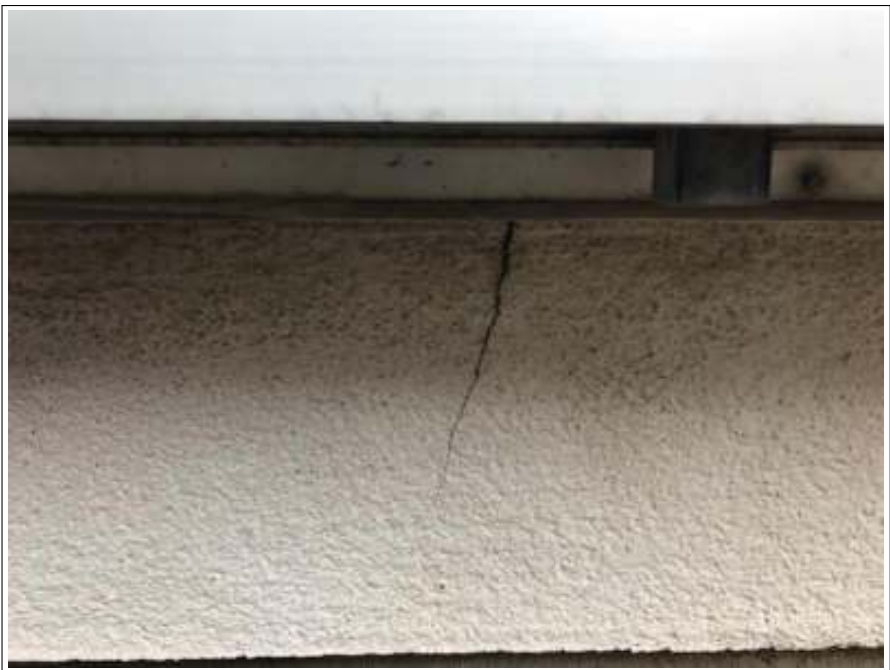
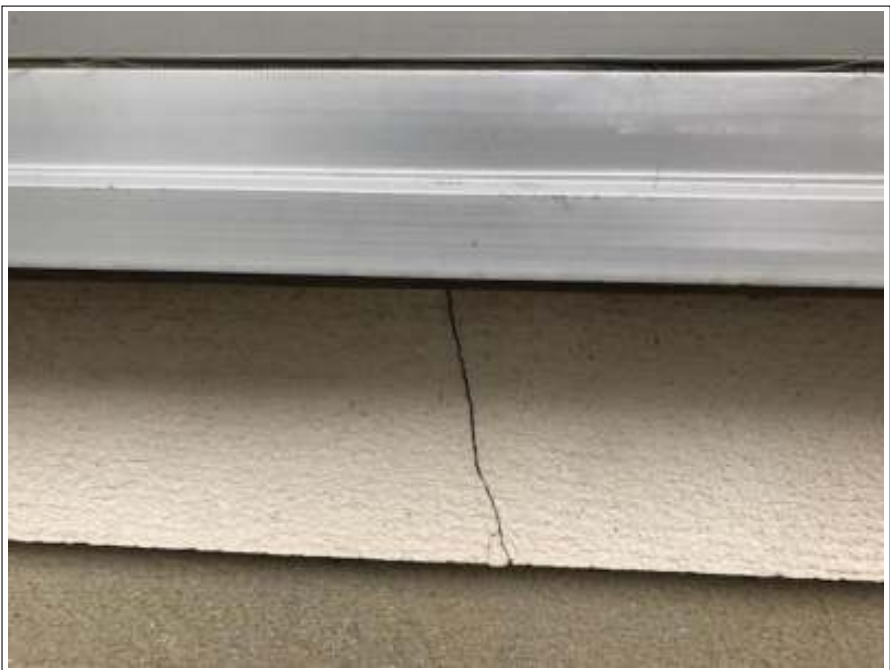
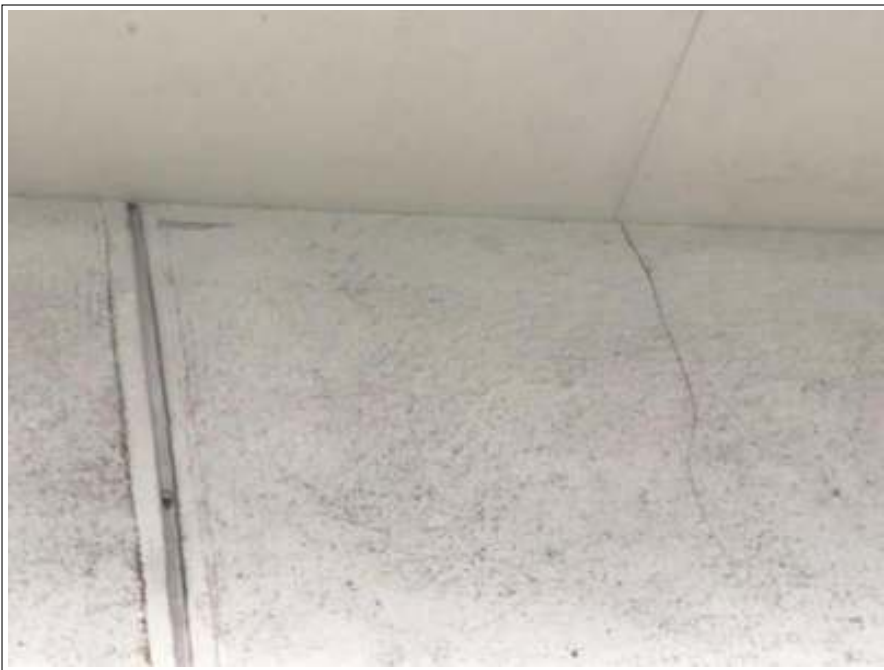
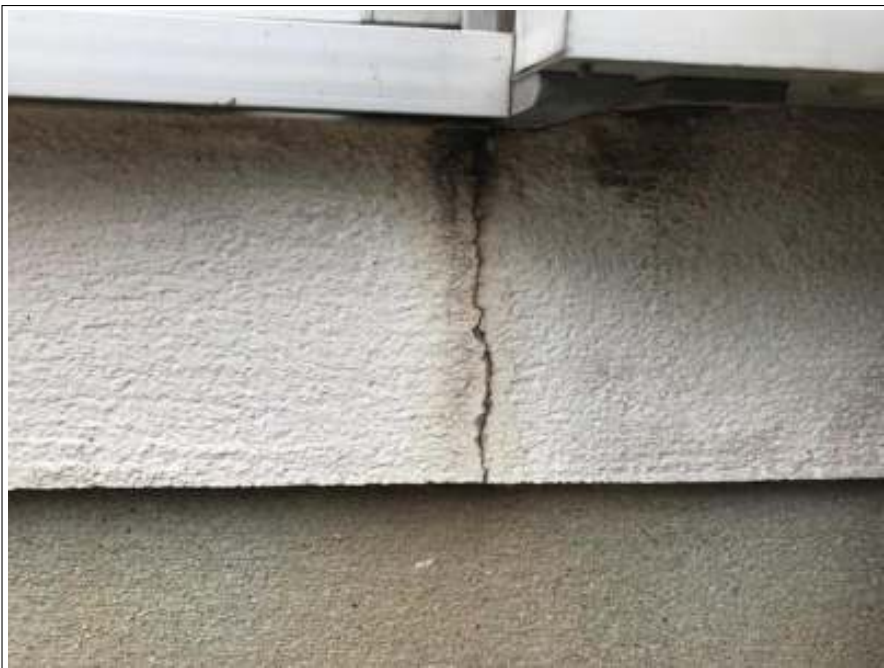
外壁 クラック部

劣化している部分があります。
この部分から雨水や湿気、炭酸ガス
等が直接侵入し躯体・外壁の痛みや
建物の寿命につながりますので、
シーリング等で補修をおこない塗装
をしていきます。

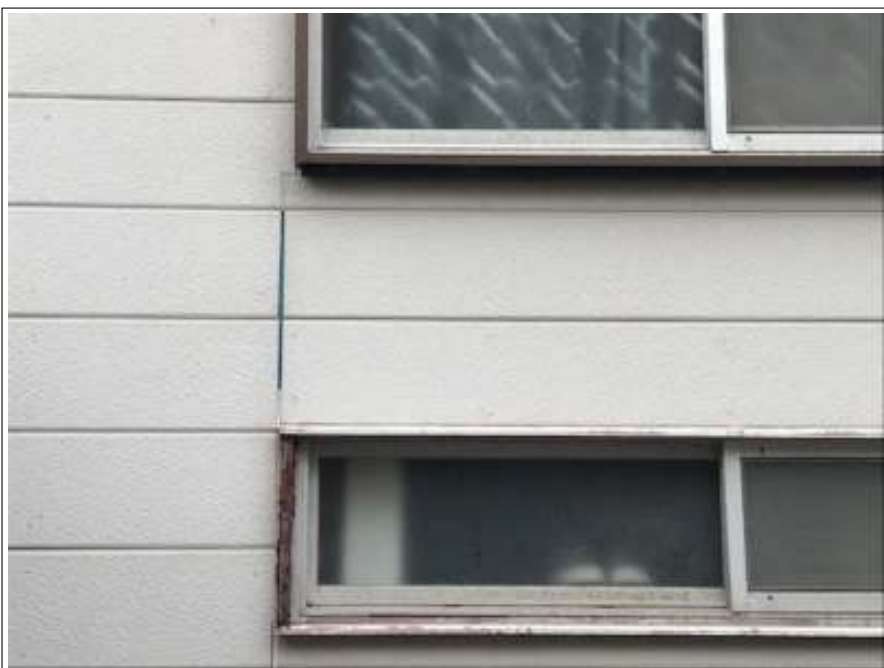
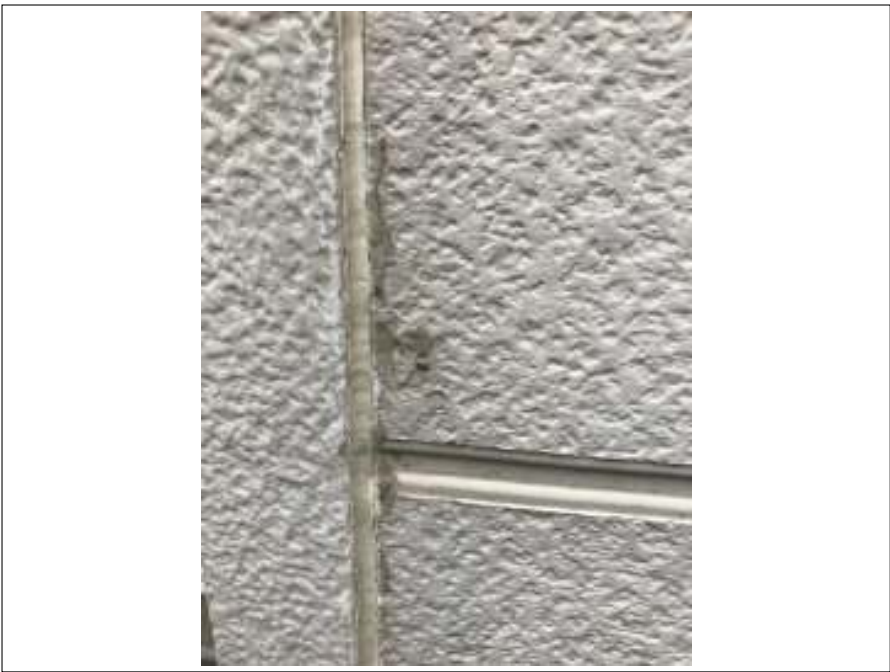
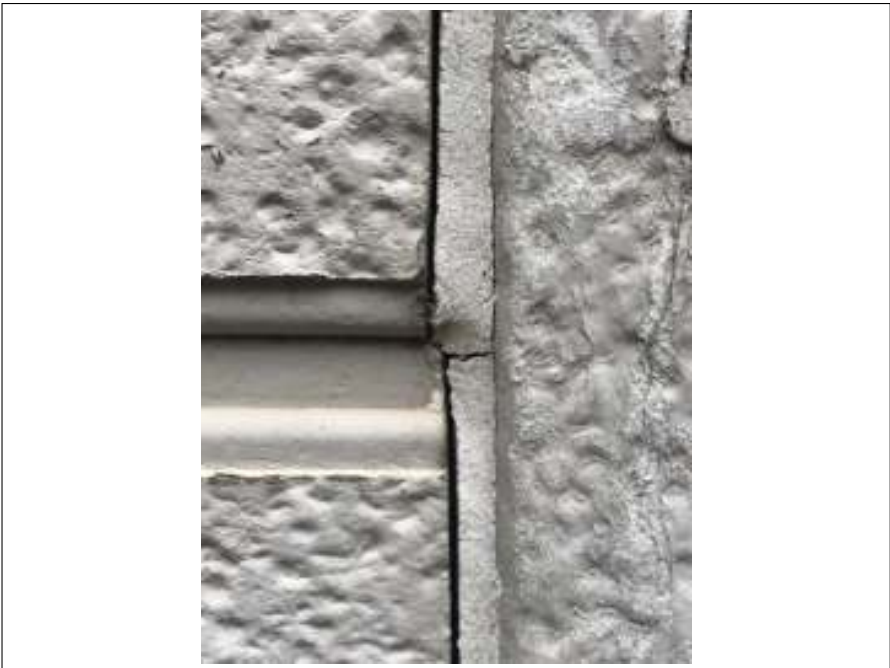
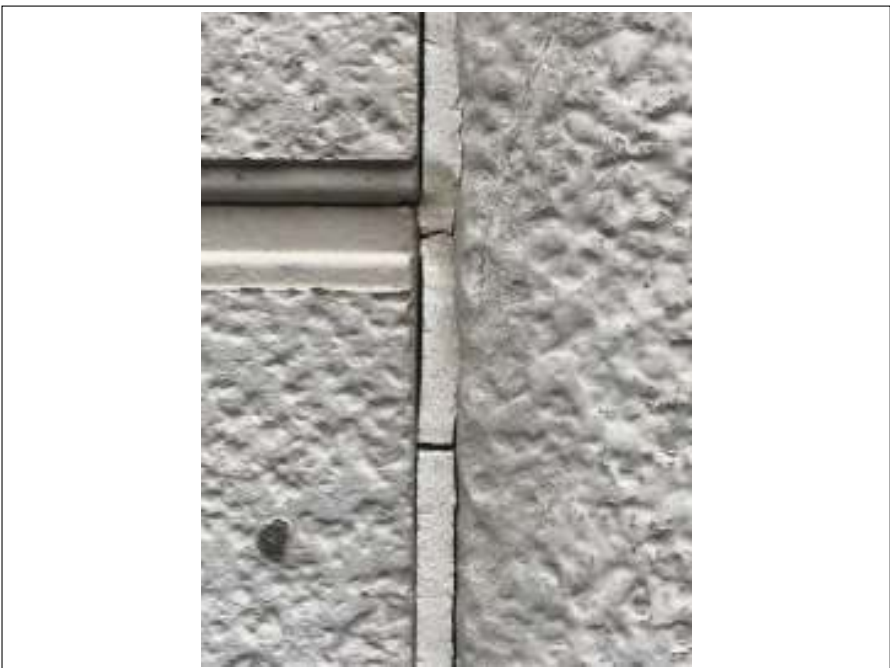
ボードシーリング劣化部

全体的に劣化しております。
この部分から雨水や湿気、炭酸ガス
等が直接侵入し躯体・外壁の痛みや
建物の寿命につながりますので、
ボードシーリング部は打替えをおこ
ない塗装をしていきます。

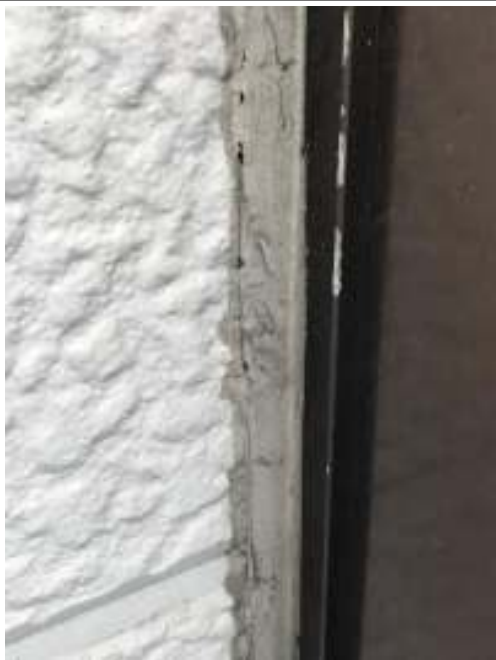
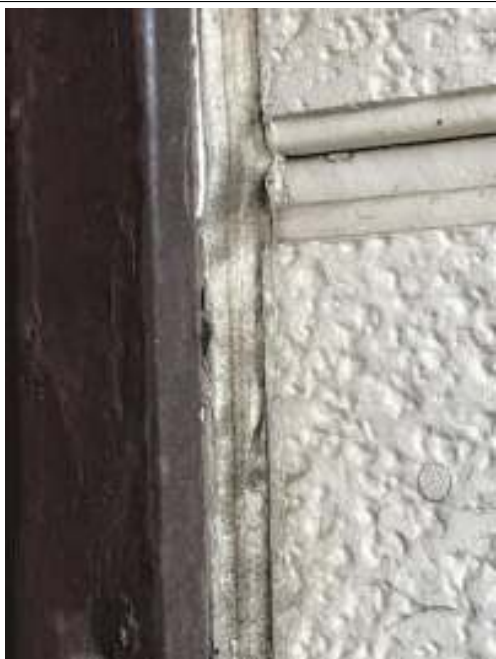
サッシ廻りシーリング劣化部

サッシ廻りも劣化しています。この部分は深く撤去の際にサッシや外壁を痛めたり、打替え後に雨漏れしてくる場合がありますので、打増しをおこない塗装をしていきます。

※現状雨漏れしている場合は、打替え施工が必要になります。

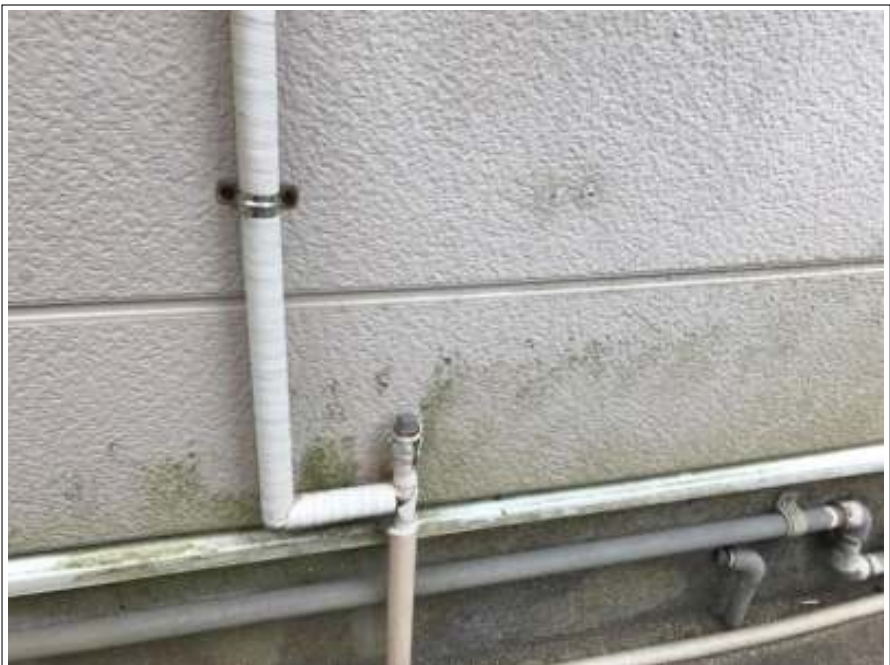
外壁 カビ発生部

カビの発生が見られます。
カビの上にくら良い塗装をして
も、カビの根が残っている以上塗膜
を突き破って表面化してきますの
で、カビの根を抑える必要がありま
す。
