## 工事写真報告書

工事名 N様邸

工事箇所 屋根・外壁・その他 塗装工事一式

工事施工者 ベストホーム株式会社

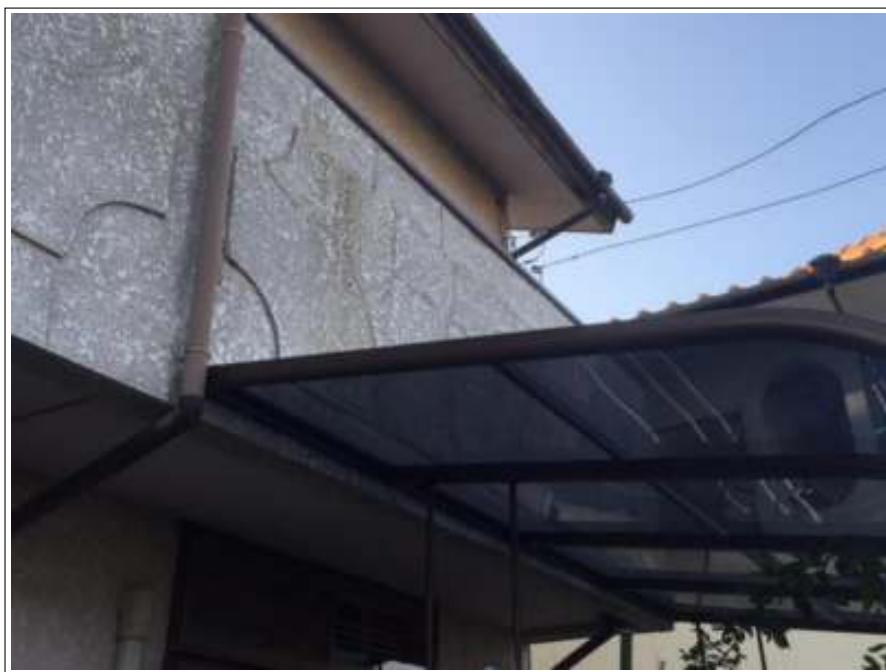
外觀

テラス部分に関しては、年数が経っており足場を組む際に屋根材を外すと、経年劣化している為、割れる恐れがあります。

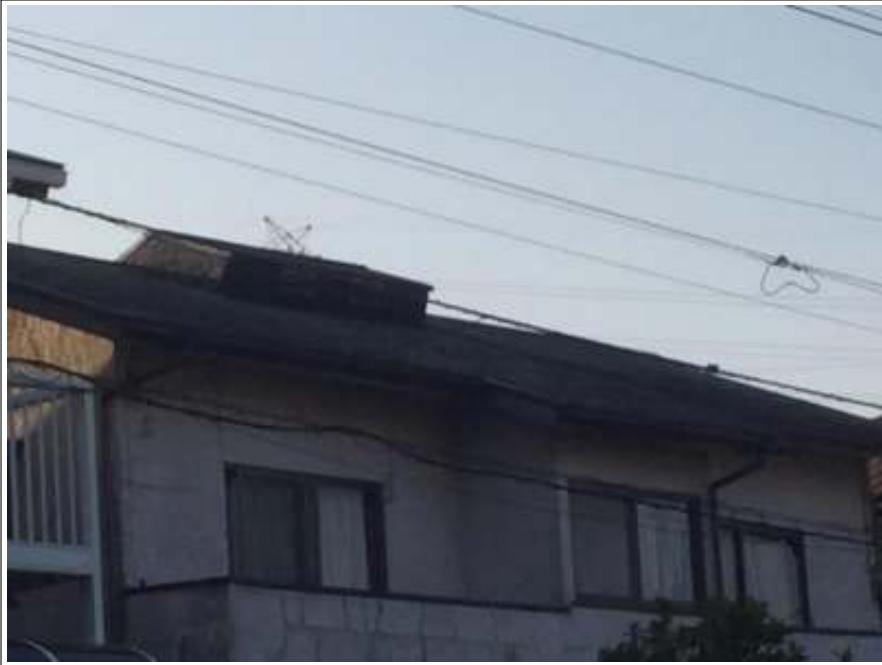
## 屋根

この素材はセメント: アスベスト(又はハルフ 繊維)が85:15で作られています。

表面の塗装が新築当時はアクリル塗装を焼き付けており、7年ぐらい経過すると表面の防水効果が低下し、だんだん反りや割れが生じてきます。

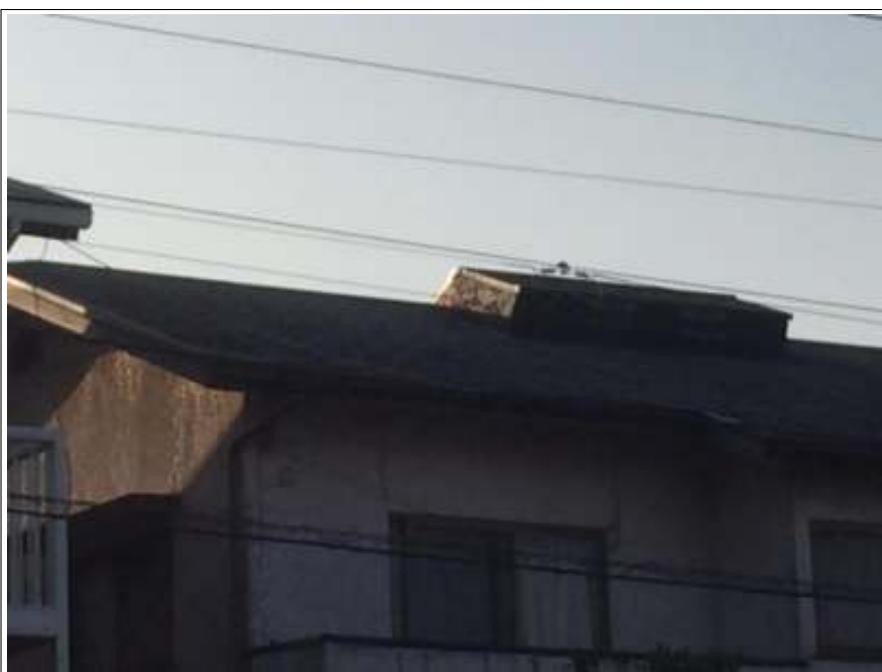
## 屋根

劣化し割れや反りがひどくなり葺き替えとなると、アスベストが入っている場合は特に処分費がかかりますので、早めの塗装と維持をお勧めをします。

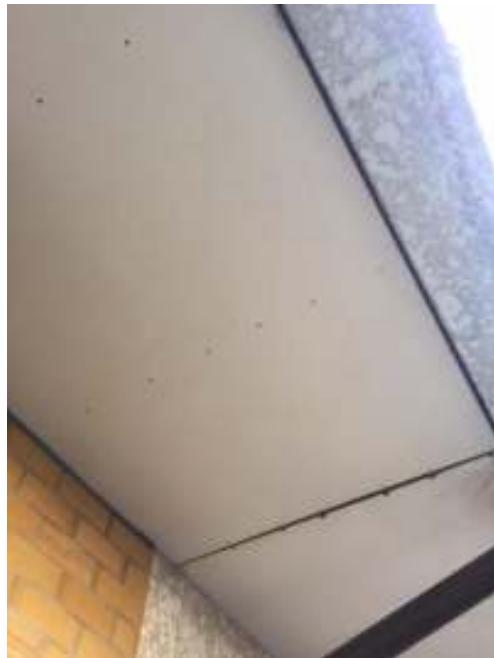
## 軒天

経年劣化しております。

この部分は、通気性の良い軒天専用の塗装をしていきます。

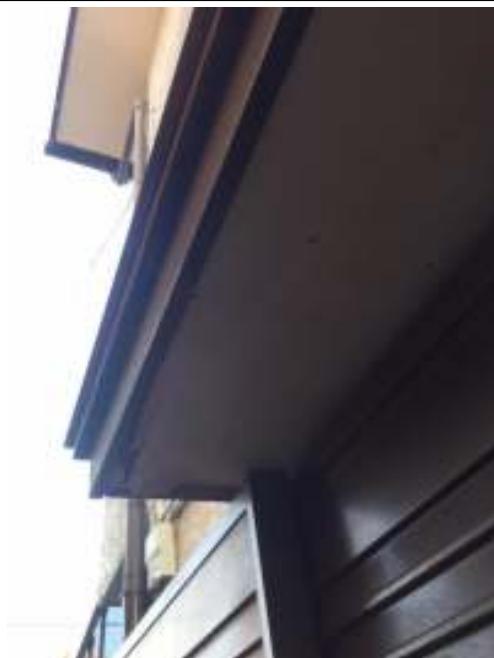
## 軒天

同上

塗装又は塗装の下地処理で難しい場合は、御相談をさせて頂く場合があります。

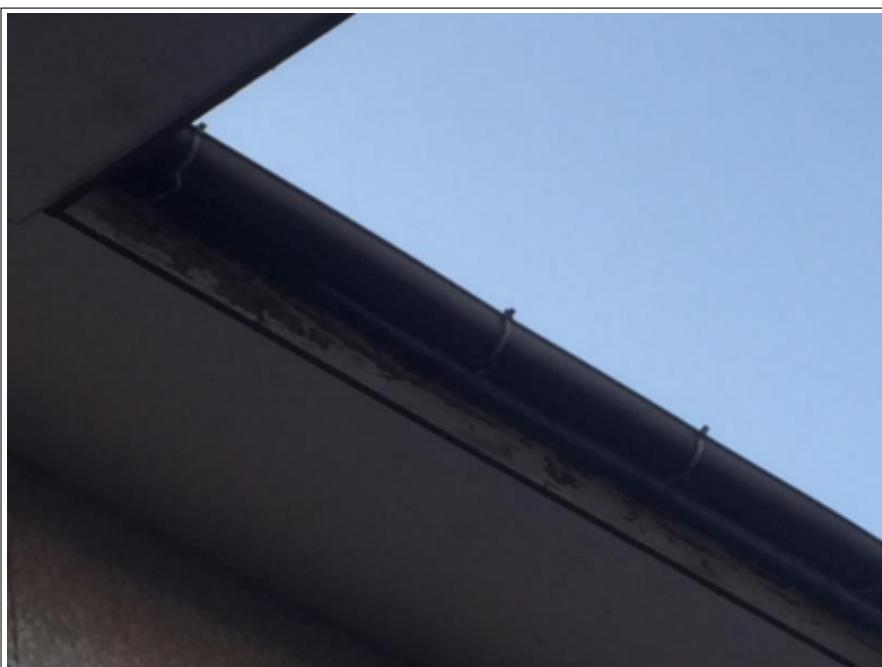
## 破風板・鼻隠し

経年劣化しています。

劣化すると腐食、お住まいの痛みにつながりますので、下塗り・上塗りをおこないます。

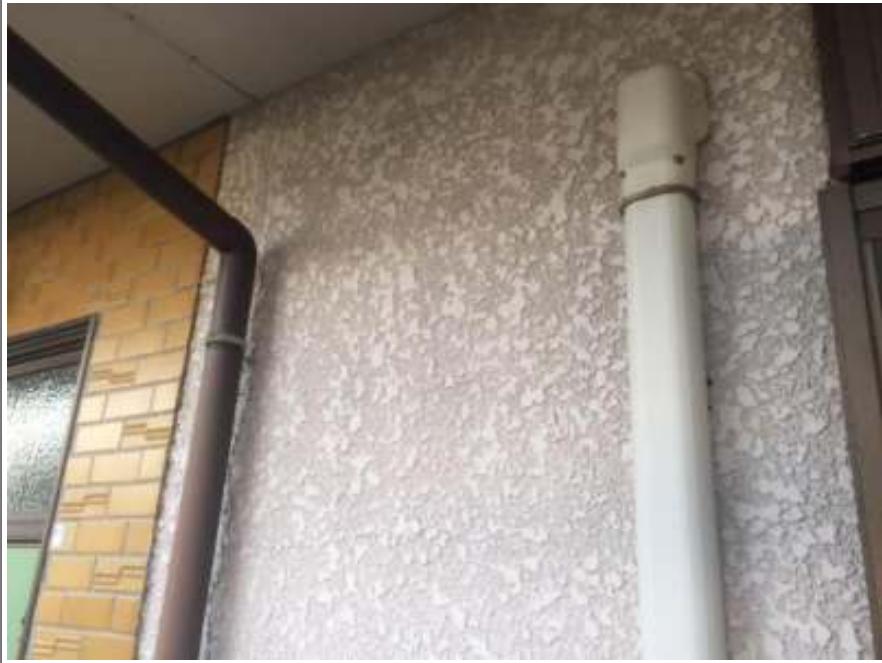
### 樋・ダクトカバー

こちらは塩ビ素材になります。  
劣化すると割れが生じたりすること  
がありますので、塩ビ専用の下塗り  
をおこない塗装をしていきます。

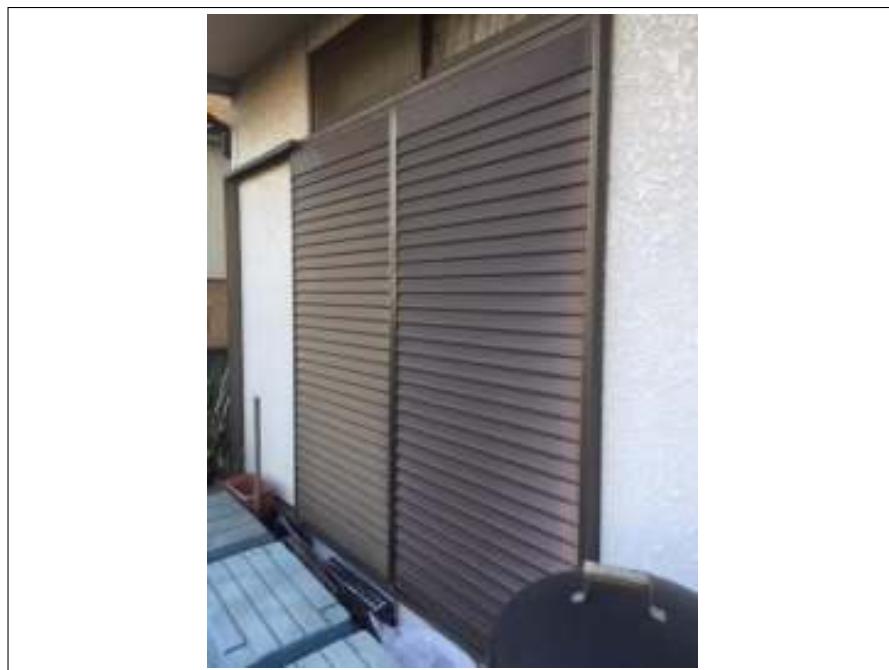
### 雨戸

この部分は鉄、スチール素材になります。  
劣化するとサビが発生してきますので塗装が必要です。

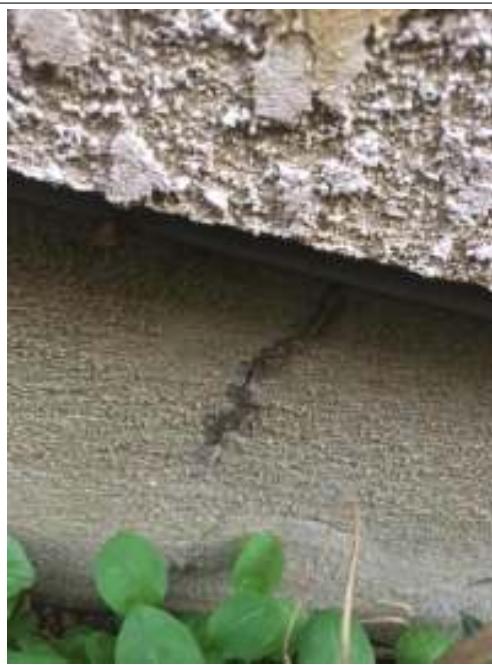
基礎 クラック部

アルカリ性のコンクリートは空気中の二酸化炭素や酸性雨と結合することによって徐々に中性化されます。

中性化されたコンクリートは表面にヒビが入るだけでなく、内部の鉄筋の腐食や膨張につながり構造物の性能低下につながりますので、シーリング等で補修をおこないます。

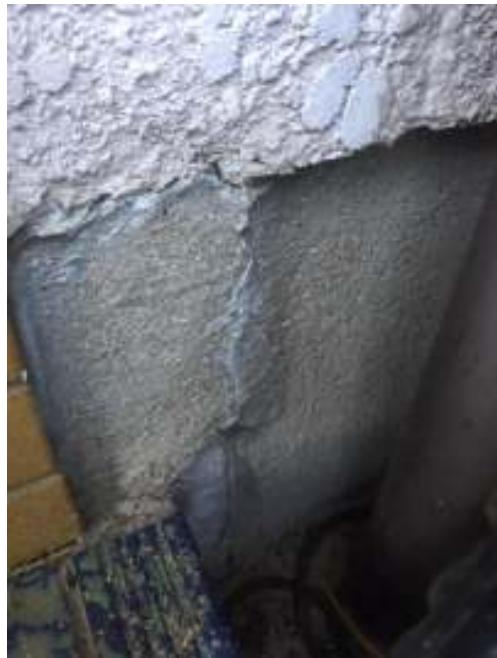
基礎 クラック部

同上

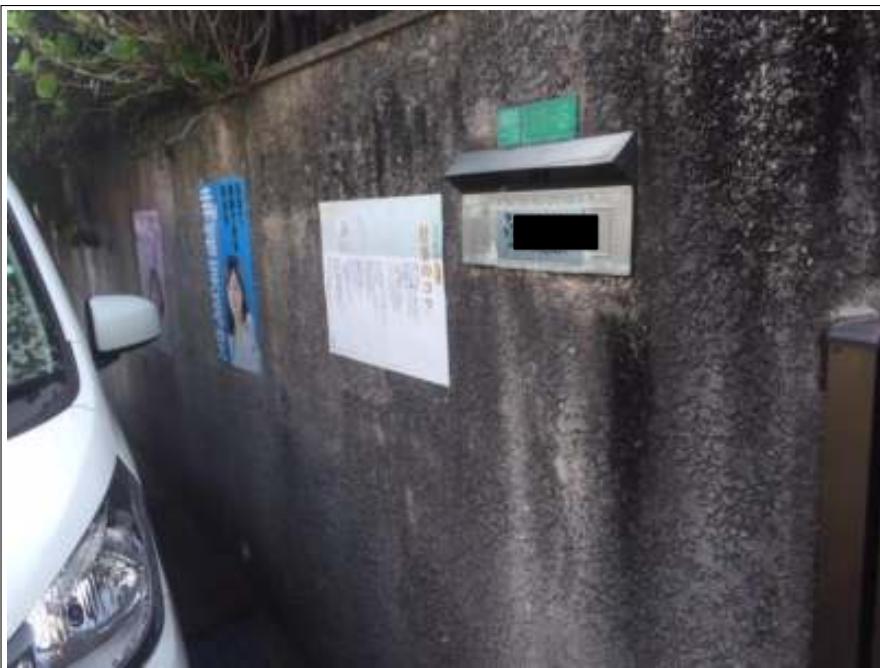
塀

同上

※全体的にカビ・コケ・藻の発生が見られます。

このままいくら塗装をしても、塗膜を突き破ってカビが表面化してきますので、カビの根をまず止める必要があります。

地面から水や湿気を吸いはき出す部分になり、この部分に耐久性の高い塗装や膜を張る塗装をおこなうと、膨れる恐れがありますので、通気性の良い塀の塗装をおこないます。

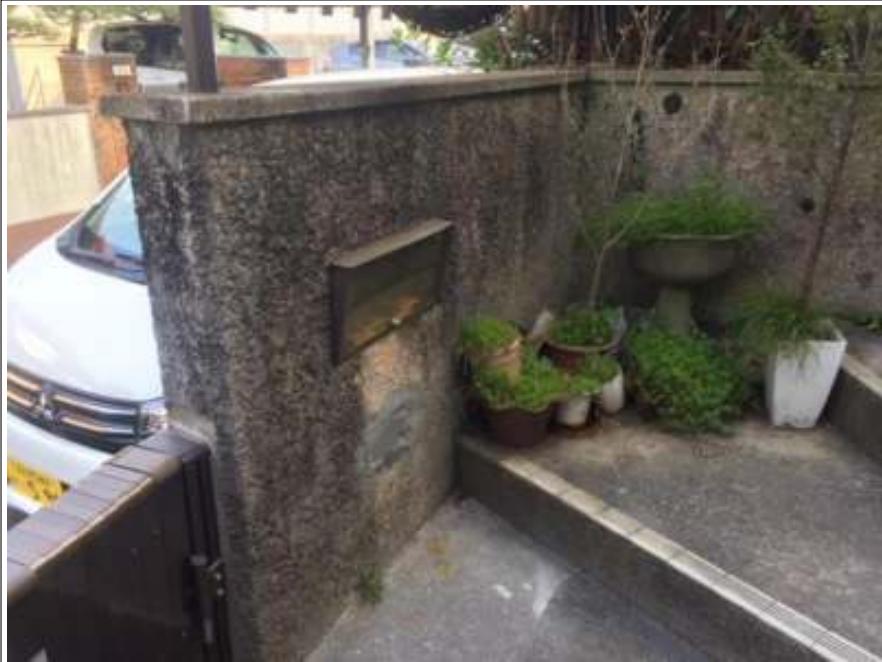
塙

同上

※カビ発生部は、高压洗浄後にカビの根を殺す防カビ下塗をおこない、下塗(下地の状態によっては下塗2回)・上塗2回の3層4工程が必要になります。

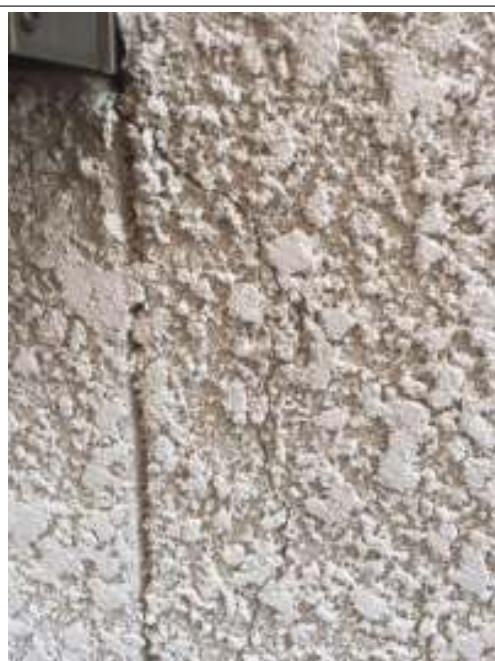
### 外壁 クラック部

同上

※0.3mm以上の幅のクラックはシーリング材等での補修が必要になります。

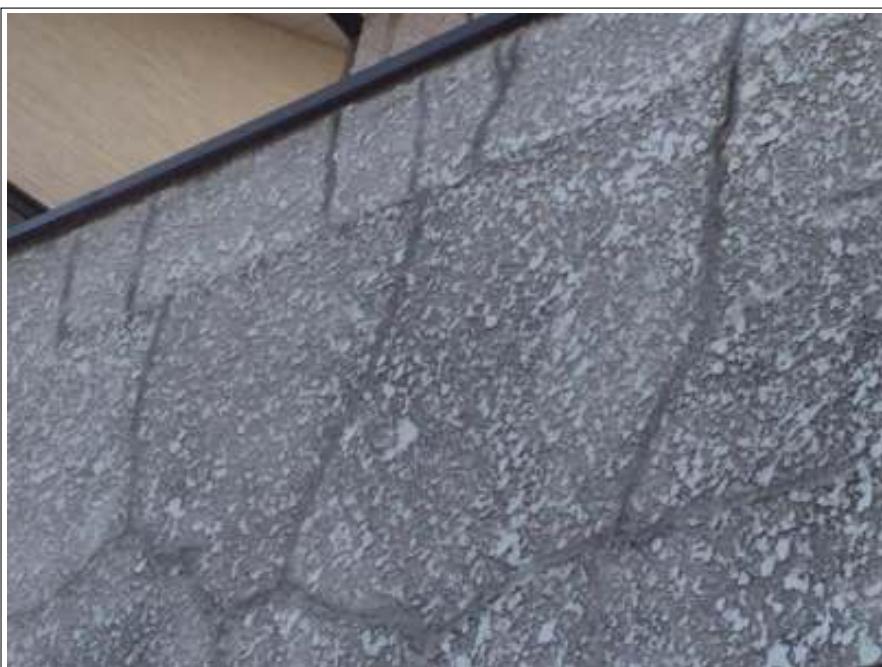
外壁 クラック補修部

前回、クラック補修をおこなっていますが、補修跡がかなり目立っています。

補修部に関しては、ローラーばかり施工で肌合わせをおこない、塗装をおこないます。

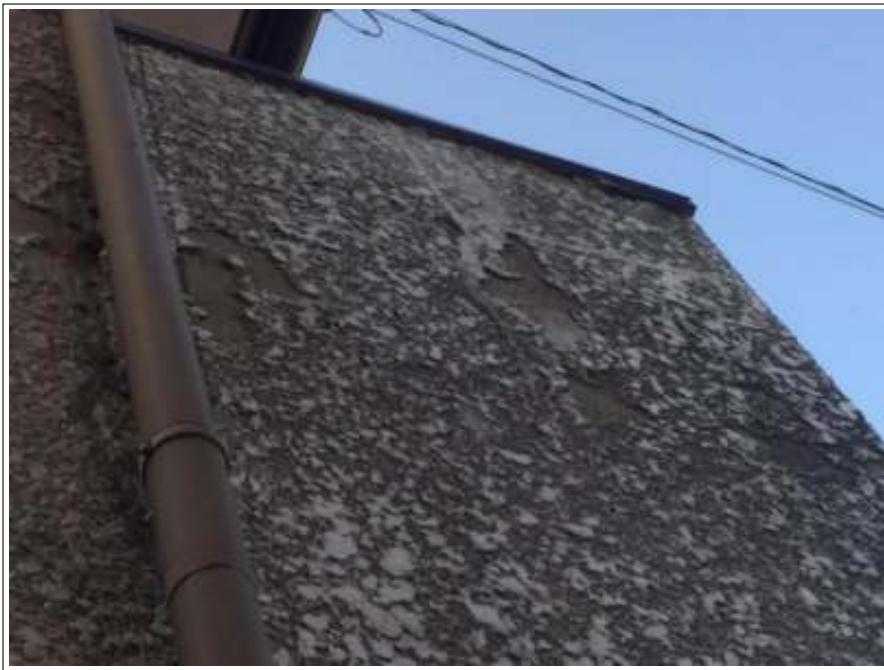
#### 外壁 下地劣化部

下地がかなり劣化しており、表面の塗膜が剥がれてきています。

この部分に関しましては、周りで浮きが見られる部分は剥ぎ取り、吸込み止めの下塗・圧膜の下塗をローラーぼかし施工で塗布し、塗装を行っていきます。

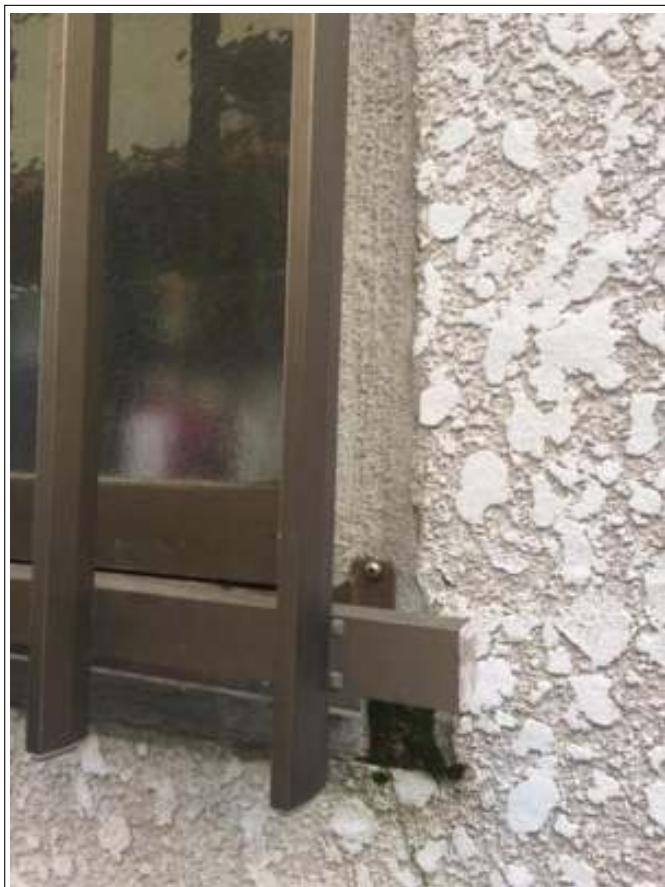
#### 外壁 下地劣化部

同上

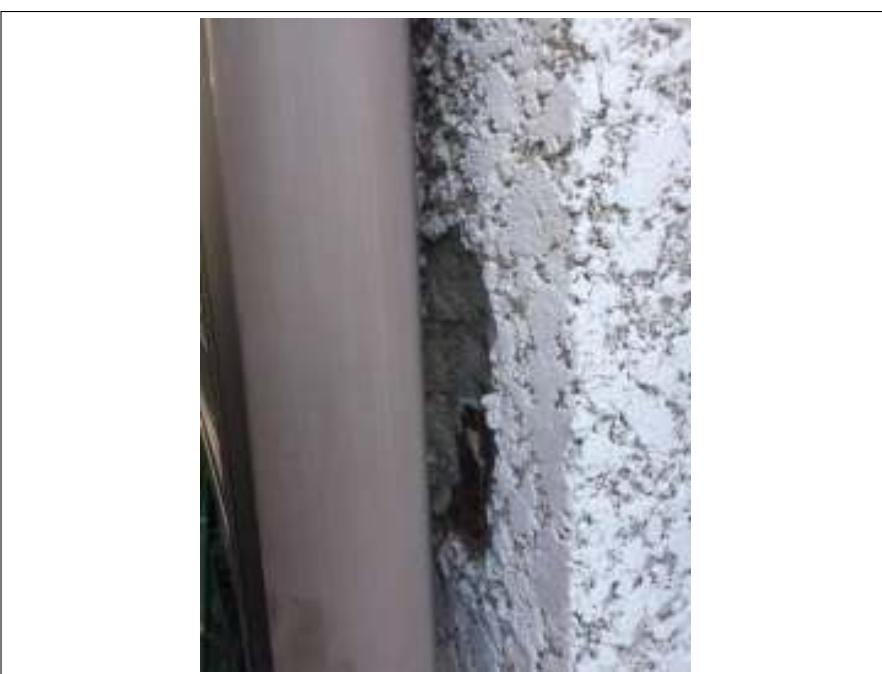
外壁 下地劣化部

同上

※外壁の欠損部はモルタル埋めで下地調整をおこない、ローラーぼかし施工と合わせて塗装をしていきます。
