工事写真報告書

工事名 S 様 邸

工事箇所 屋根・外壁・その他 塗装工事一式

工事施工者 ベストホーム株式会社

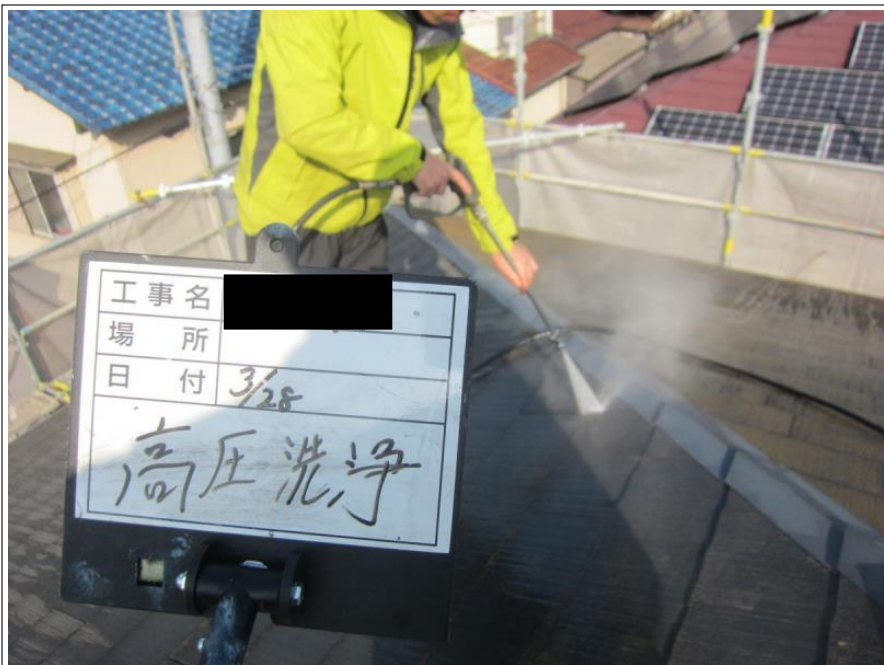
屋根 高压洗浄中

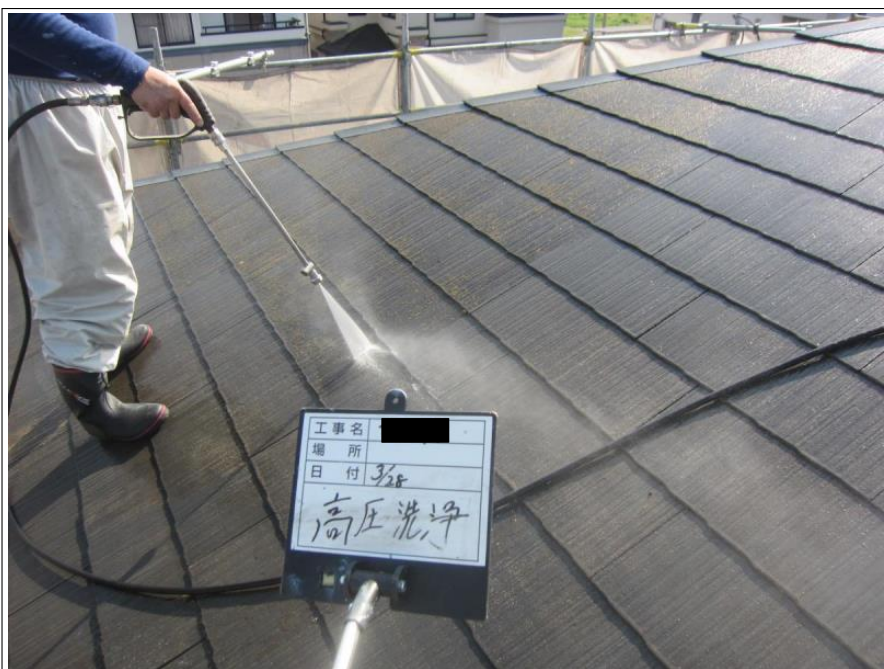
屋根 高压洗浄中

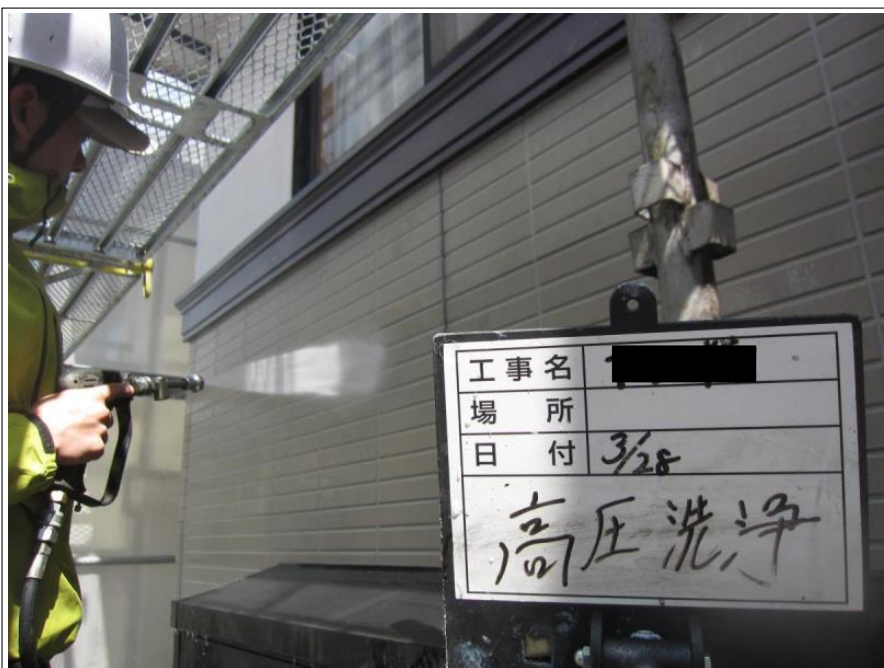
外壁 高压洗浄中

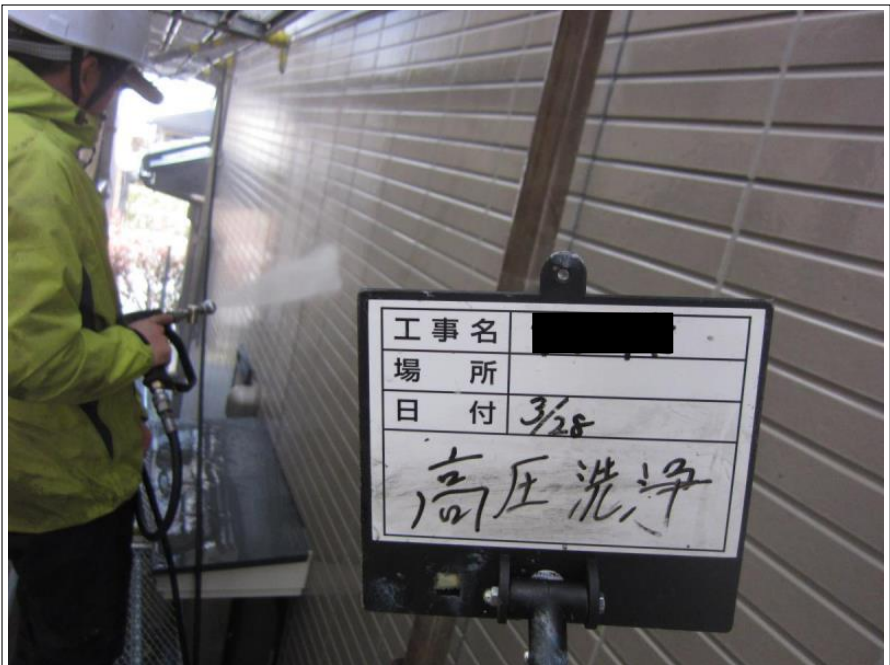
外壁 高圧洗浄中

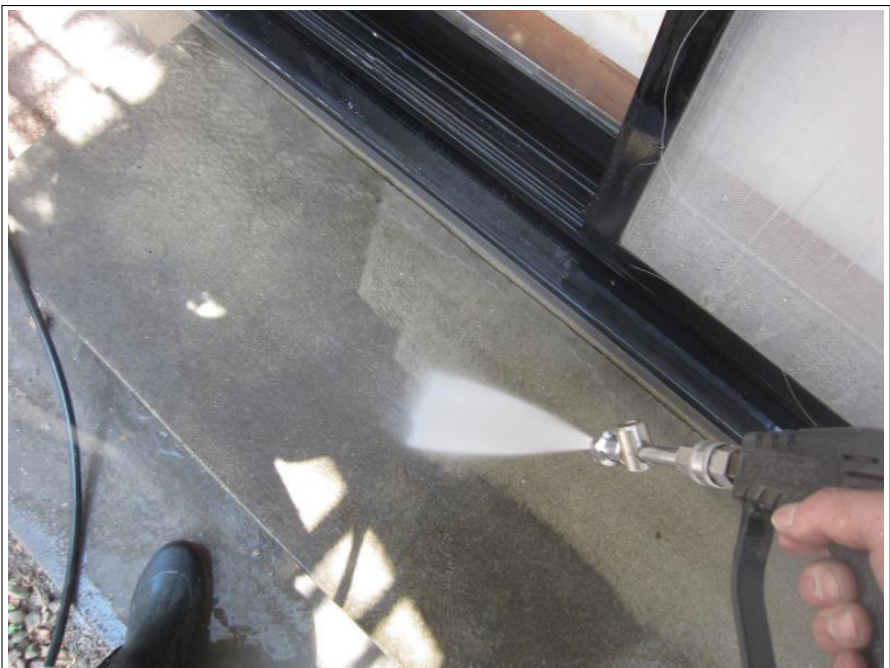
土間 高圧洗浄中

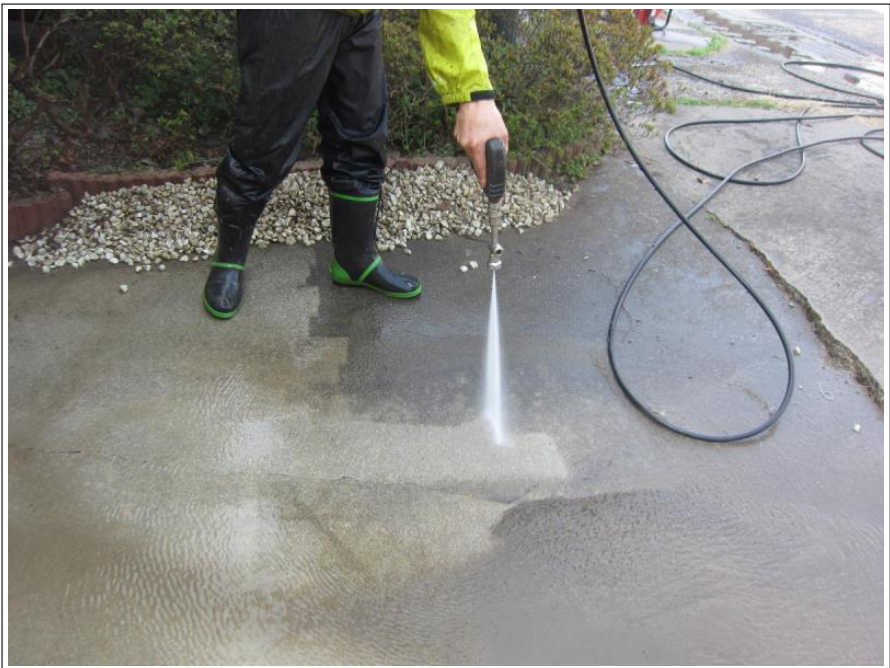
土間 高圧洗浄中

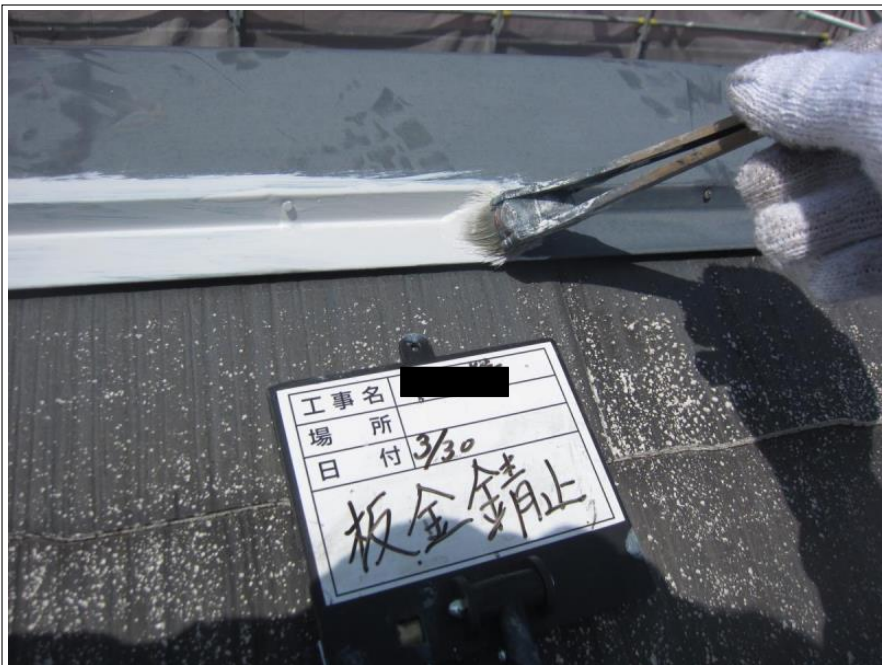
屋根板金部 錆止め塗布

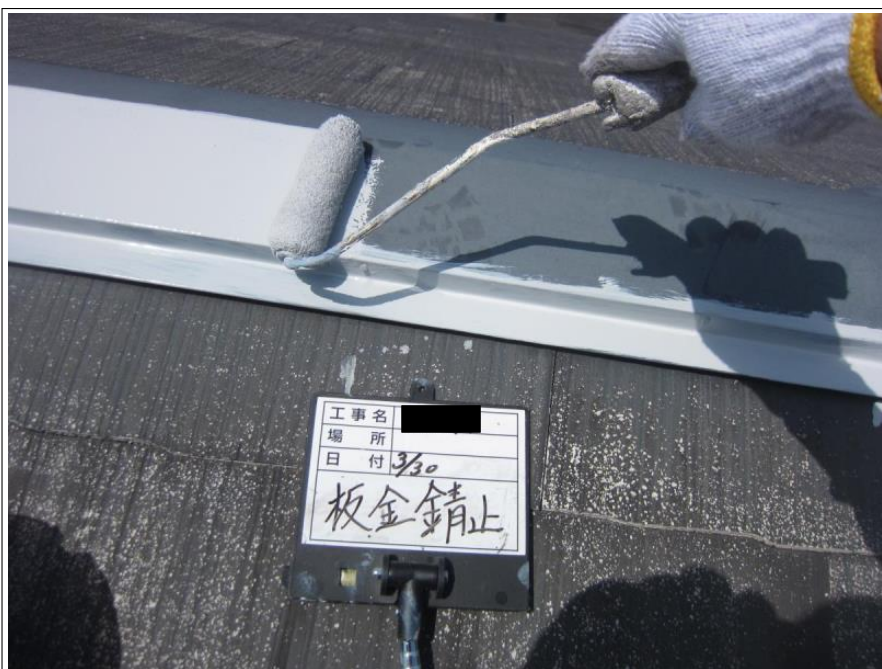
屋根板金部 錆止め塗布

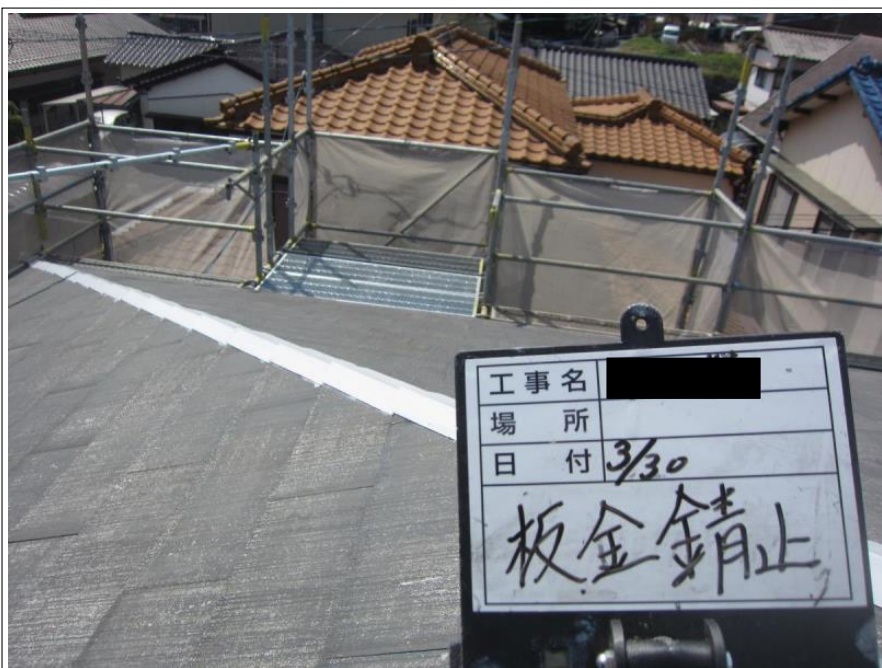
屋根板金部 錆止め塗布後

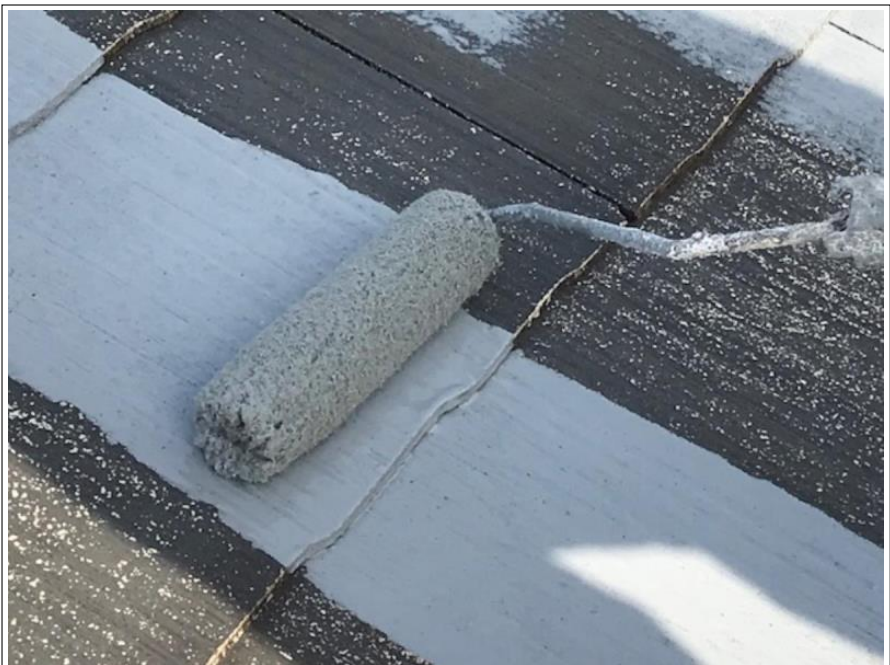
屋根 下塗り施工中

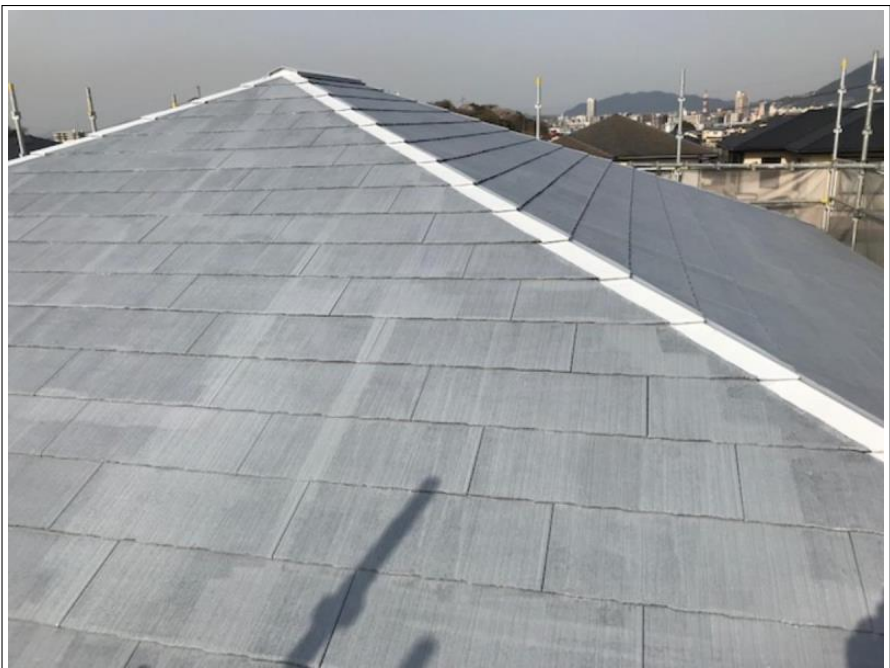
屋根 下塗り施工後

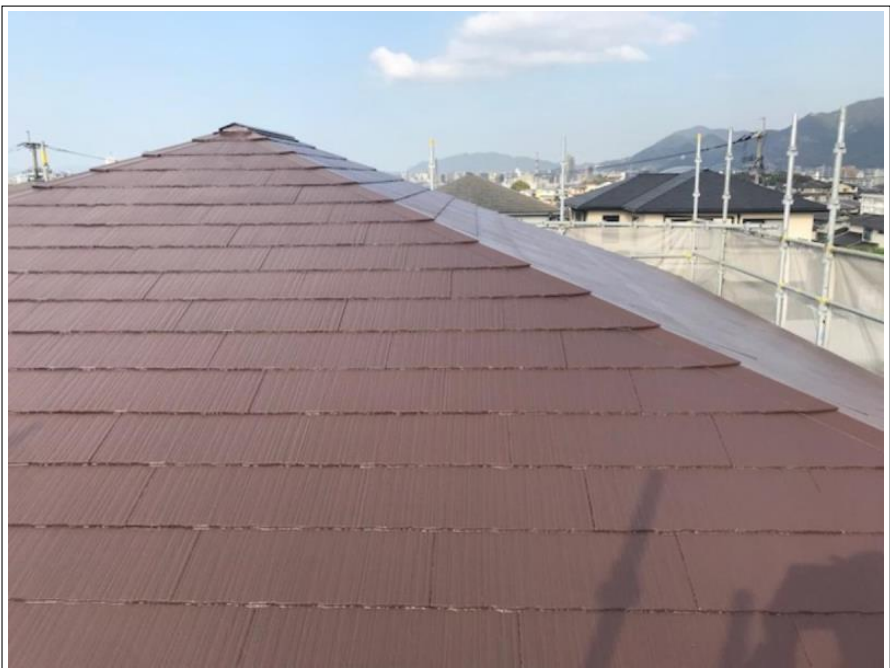
屋根 上塗り施工後

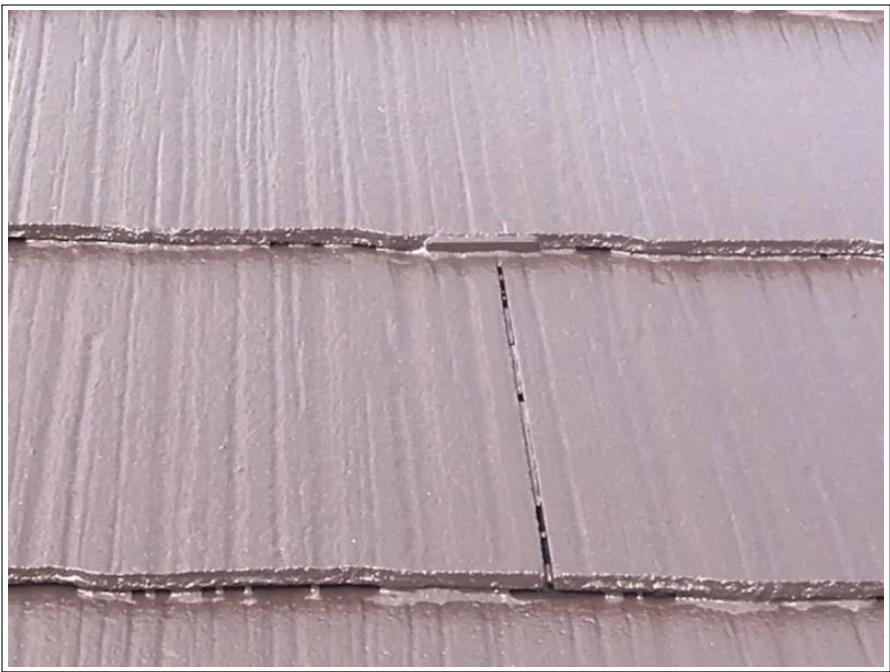
屋根 上塗り施工後

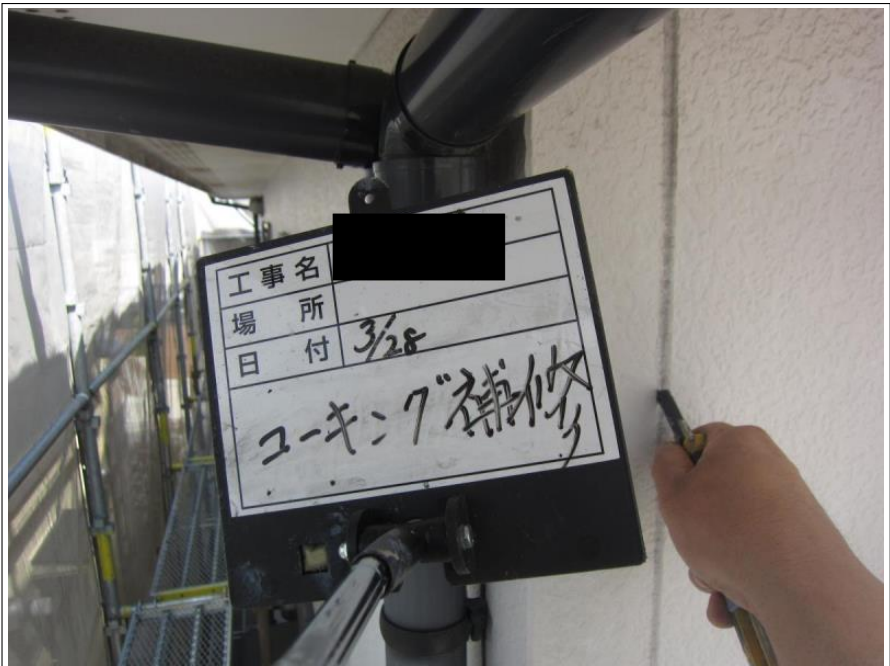
シーリング打替え 既存撤去

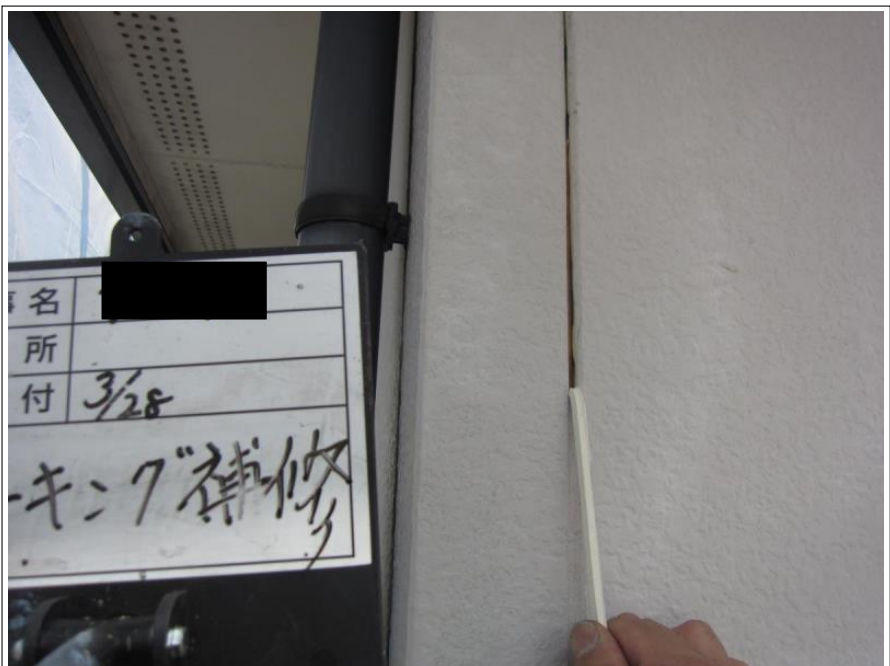
シーリング打替え 既存撤去

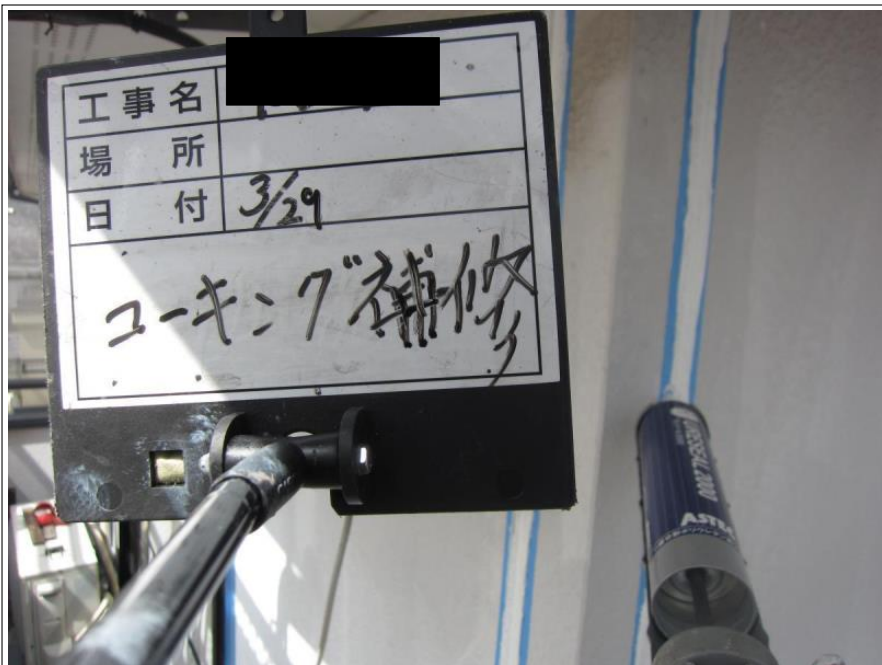
シーリング打替え 充填

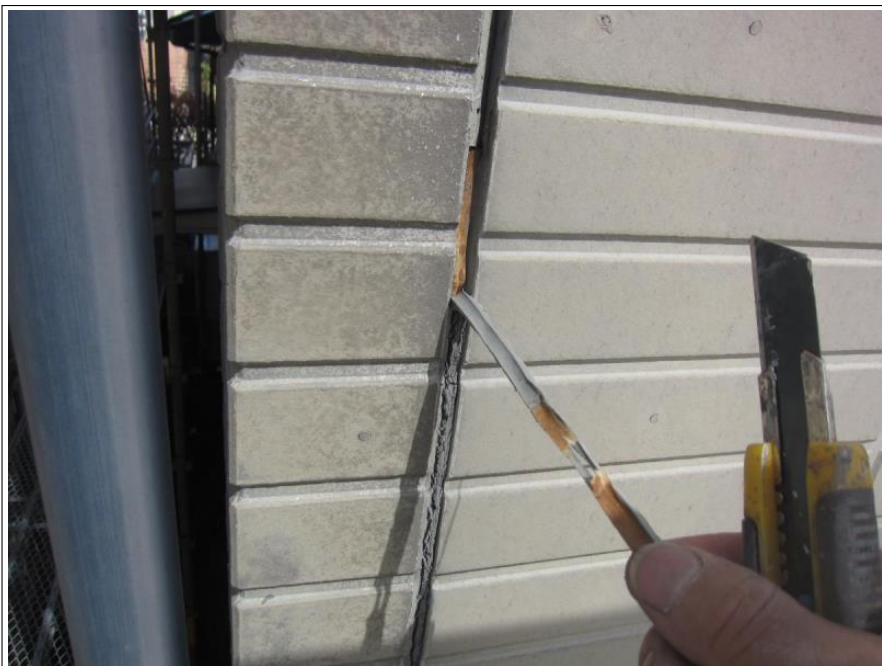
シーリング打替え 既存撤去

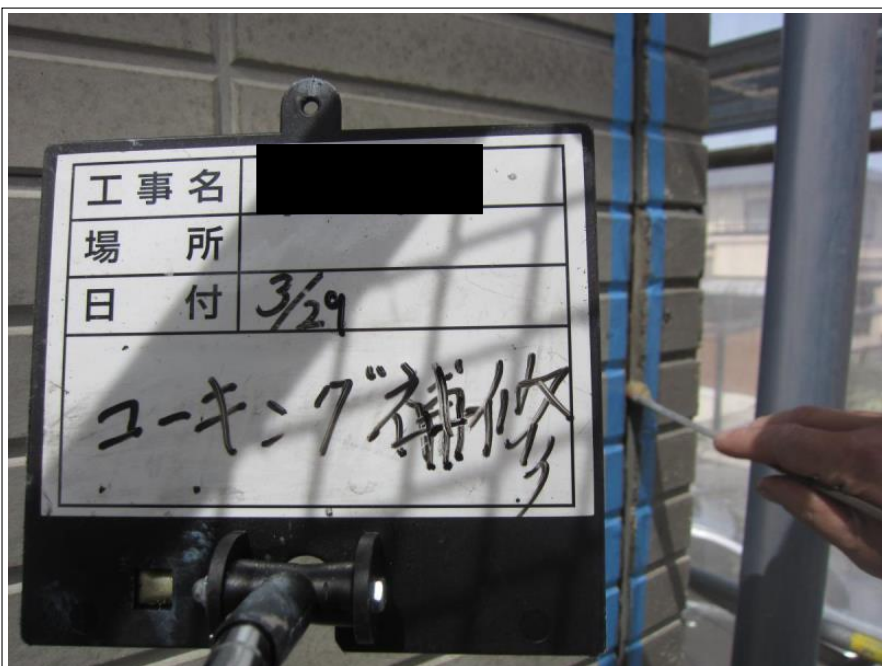
シーリング打替え プライマー塗布

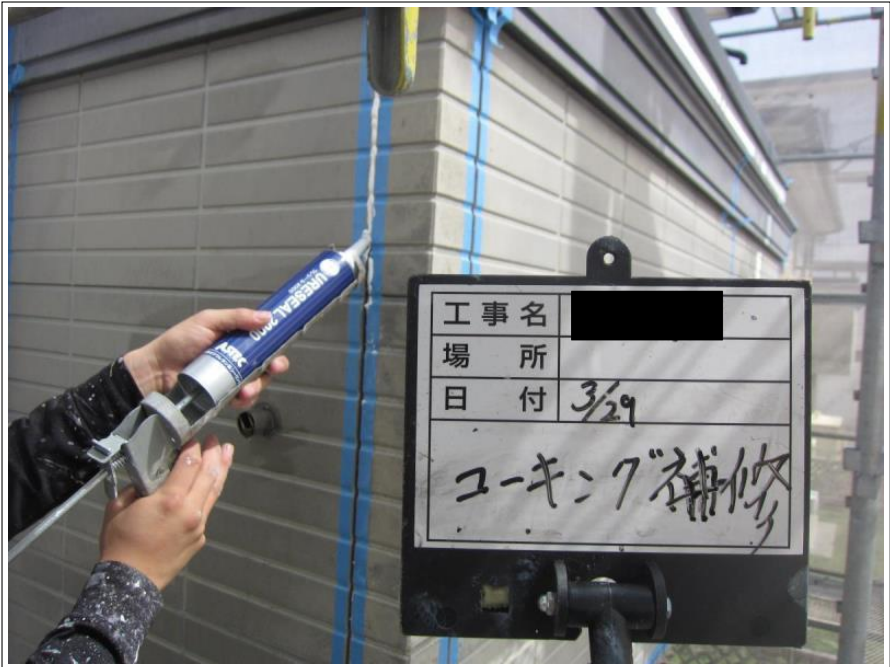
シーリング打替え 充填

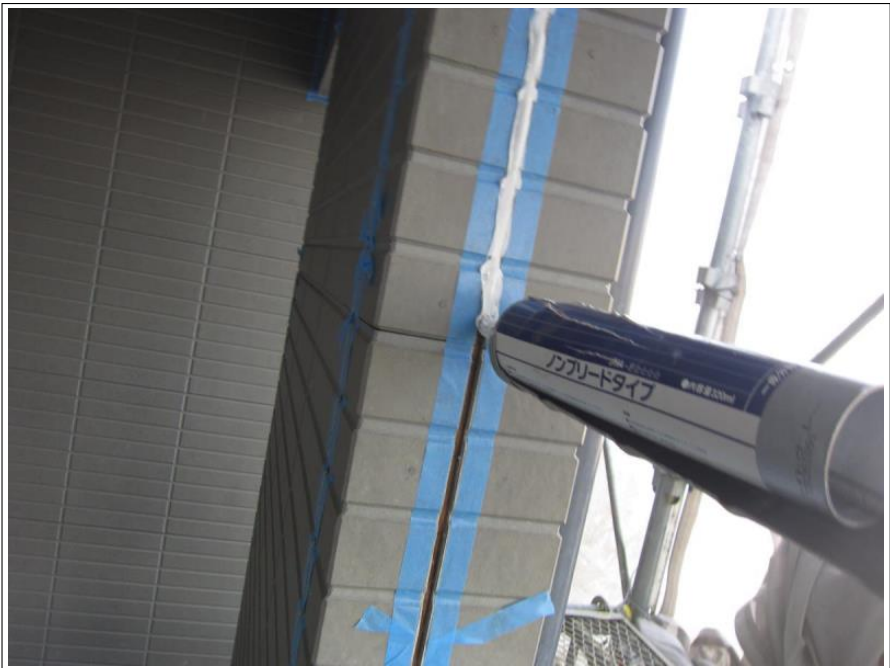
シーリング打替え 充填

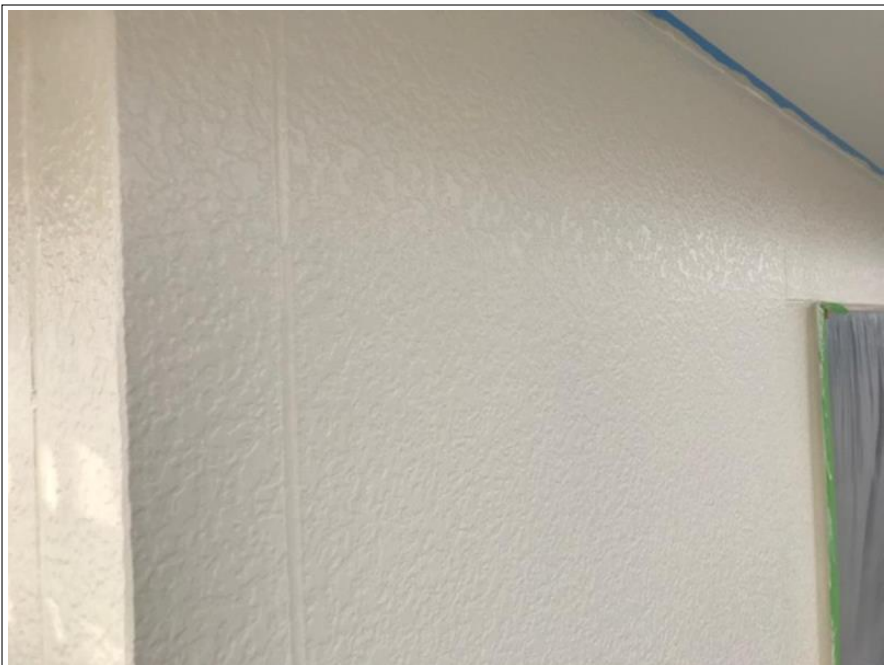
外壁 中塗り施工後

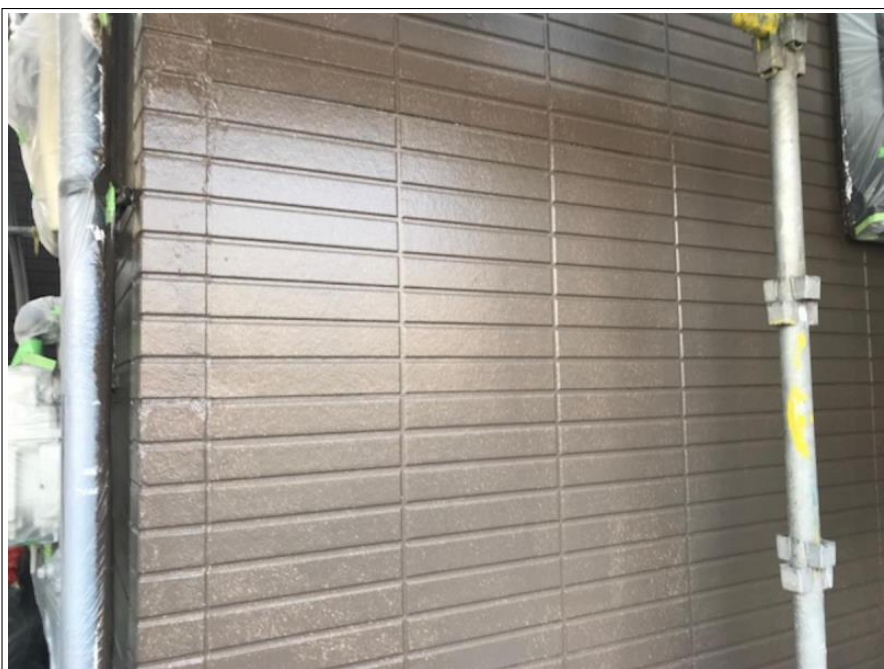
外壁 中塗り施工後

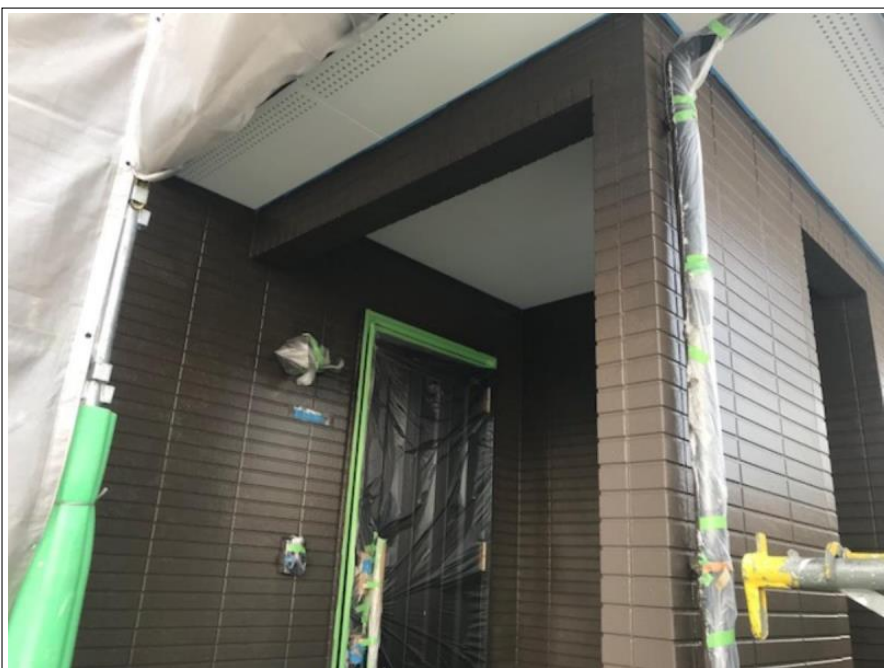
外壁 中塗り施工後

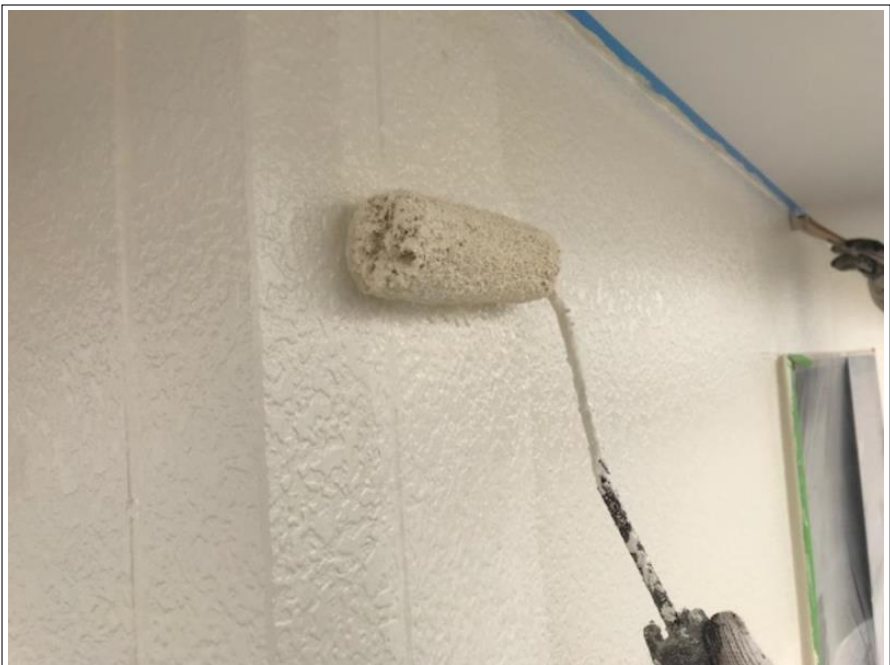
外壁 上塗り施工中

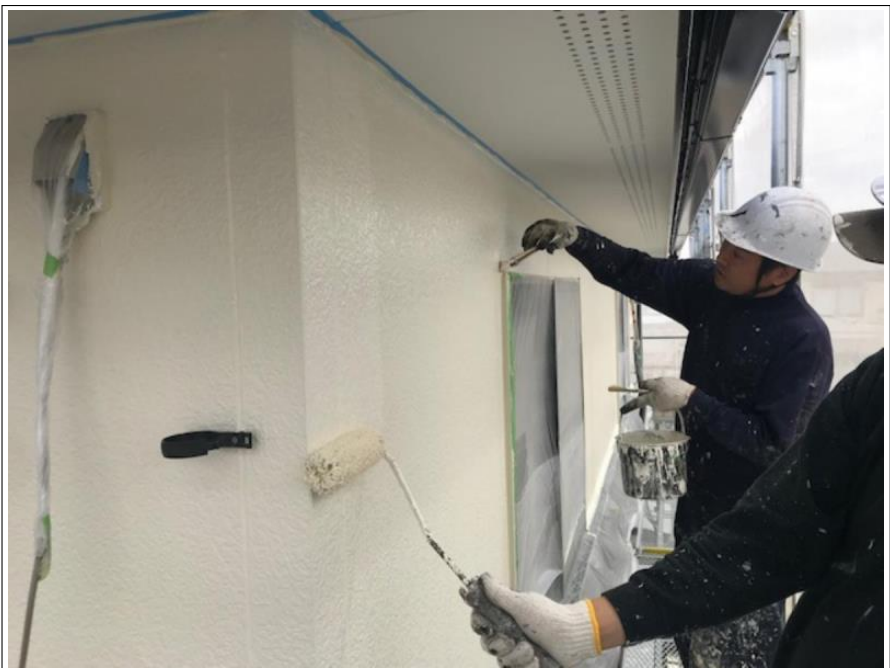
外壁 上塗り施工中

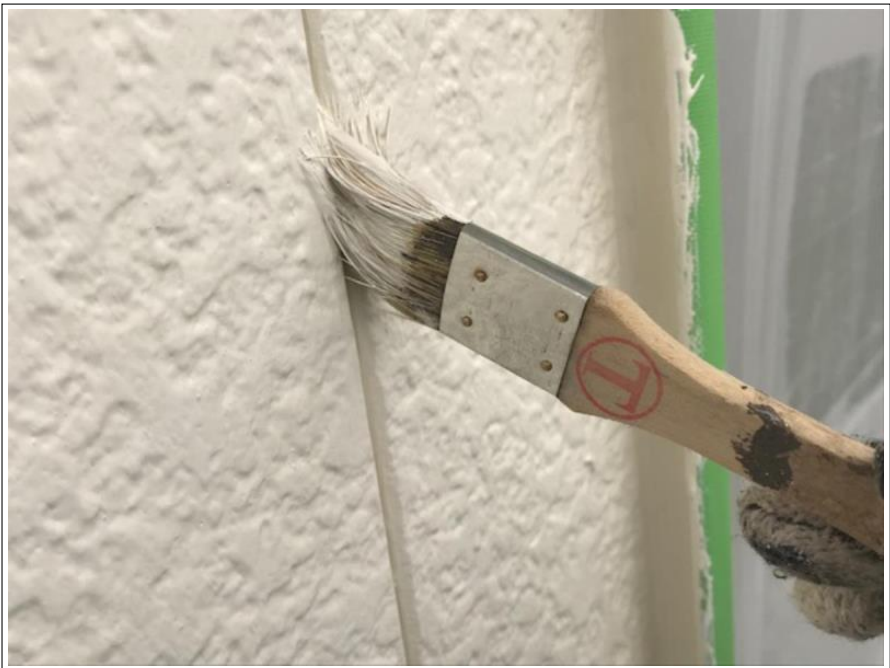
外壁 上塗り施工中

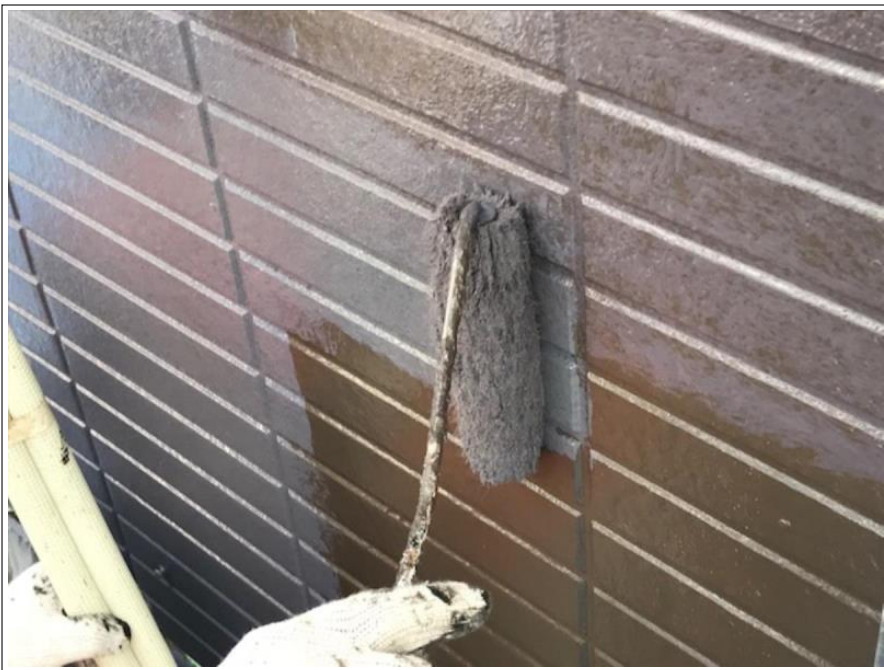
外壁 上塗り施工中

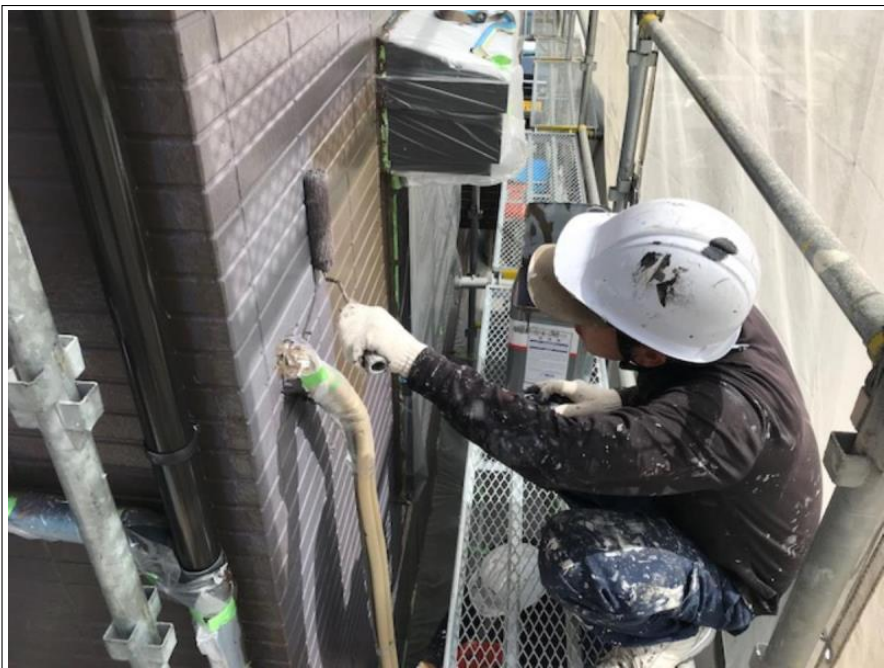
外壁 上塗り施工中

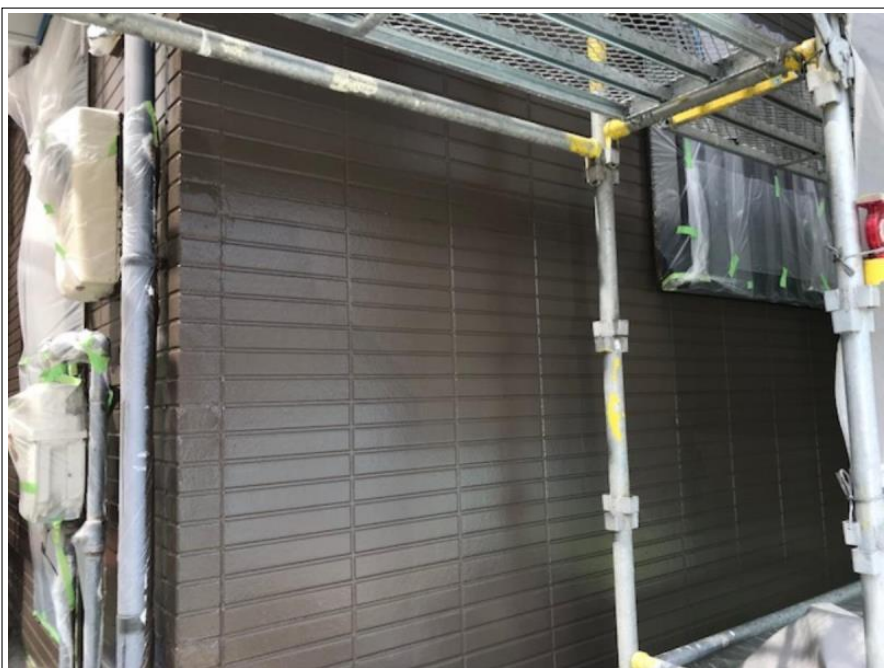
外壁 上塗り施工後

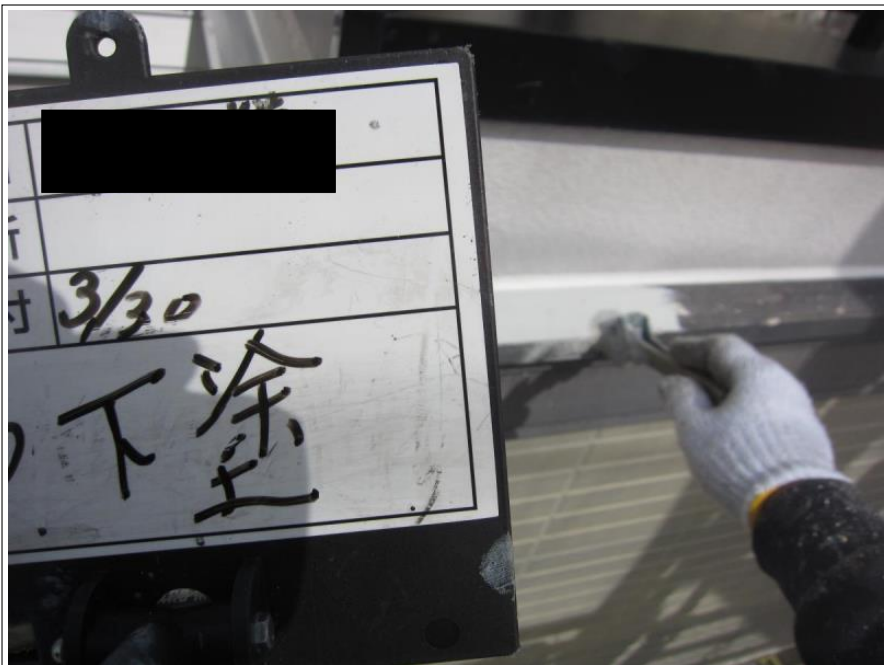
帯 下塗り施工中

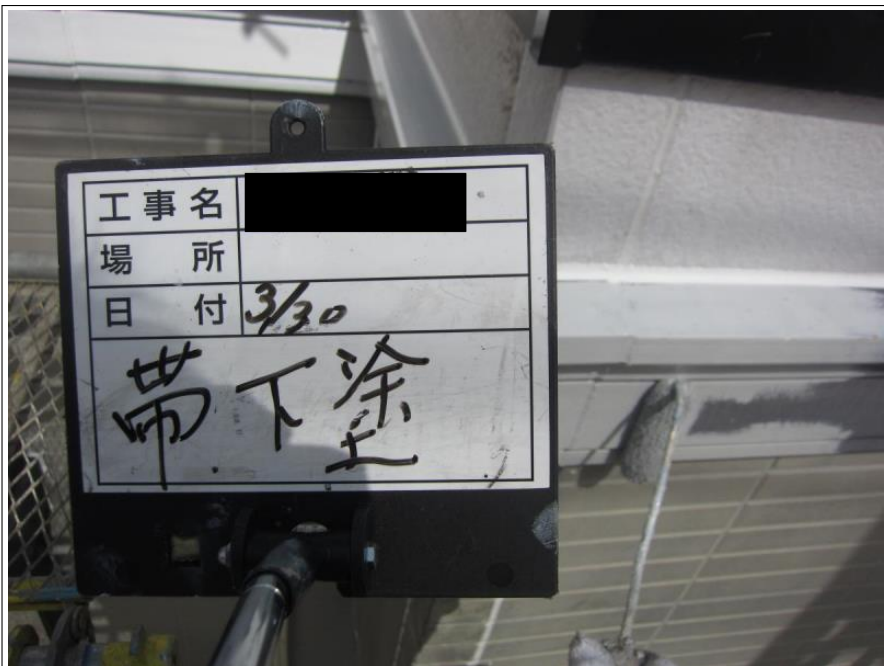
帯 下塗り施工中

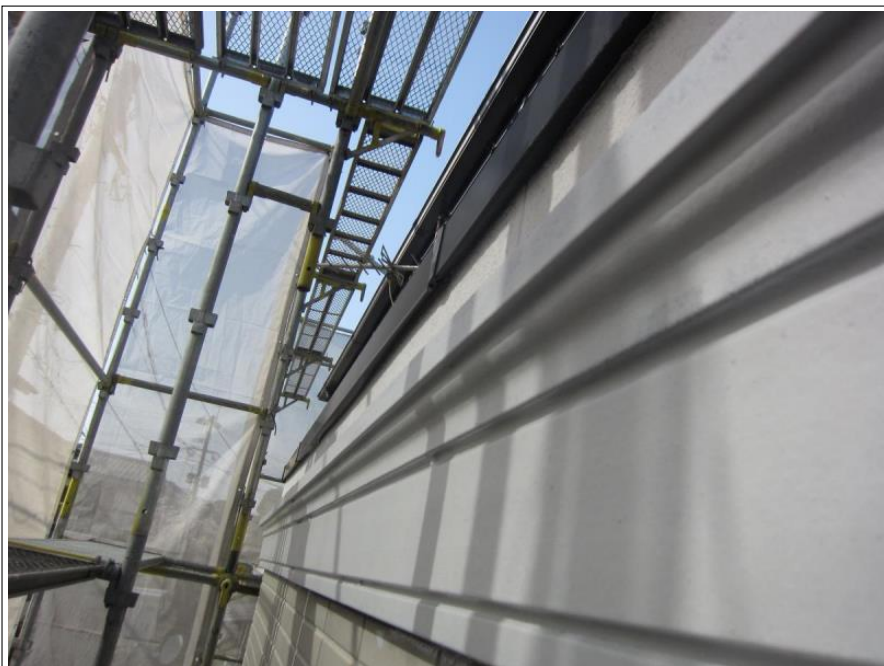
帯 下塗り施工後

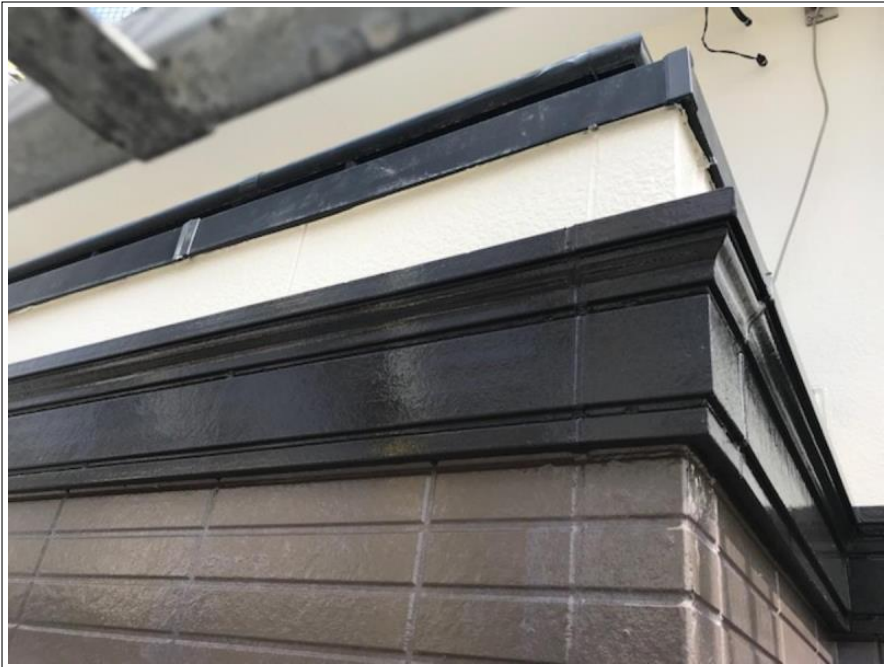
帯 上塗り施工後

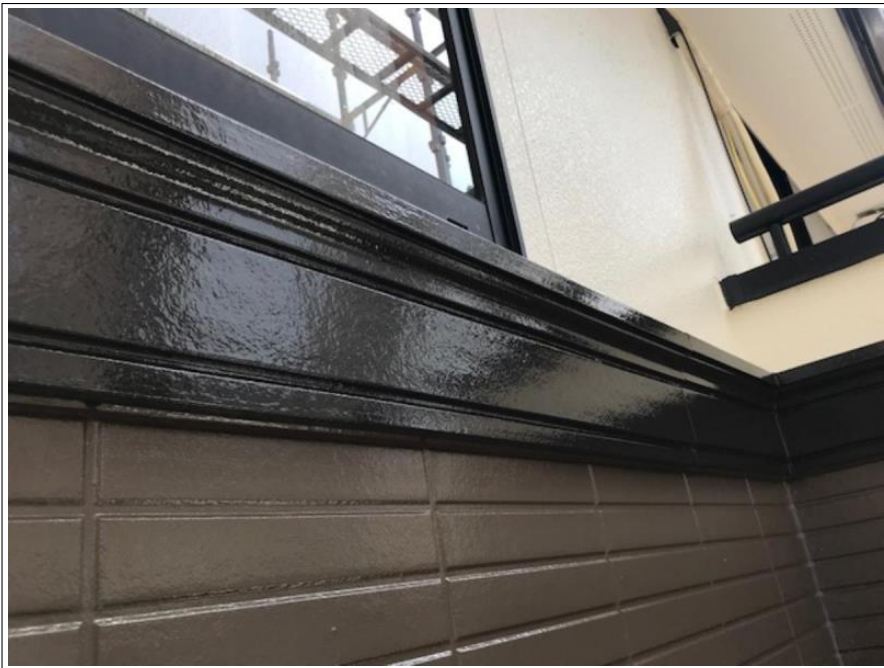
帯 上塗り施工後

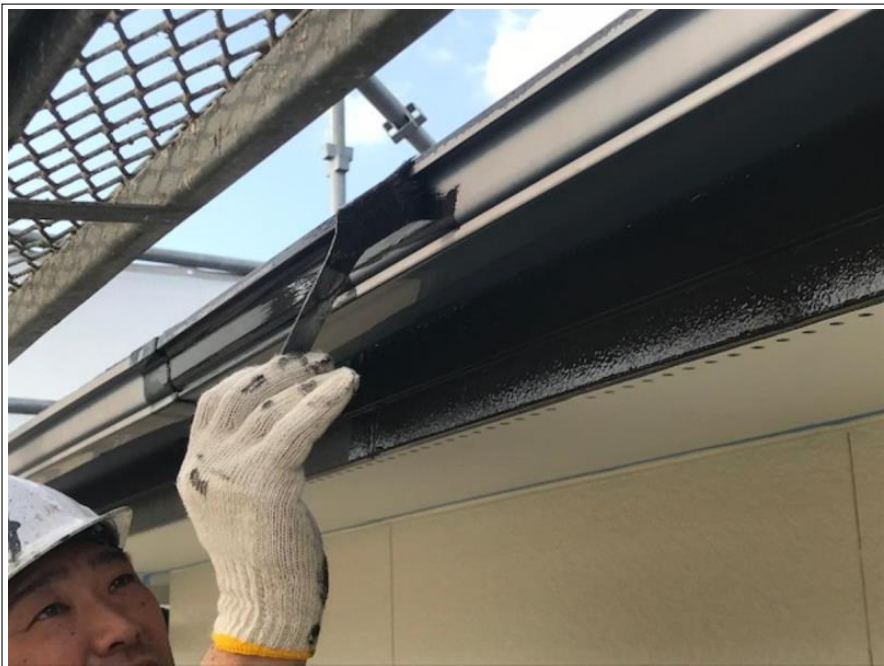
樋 上塗り（1回目）施工中

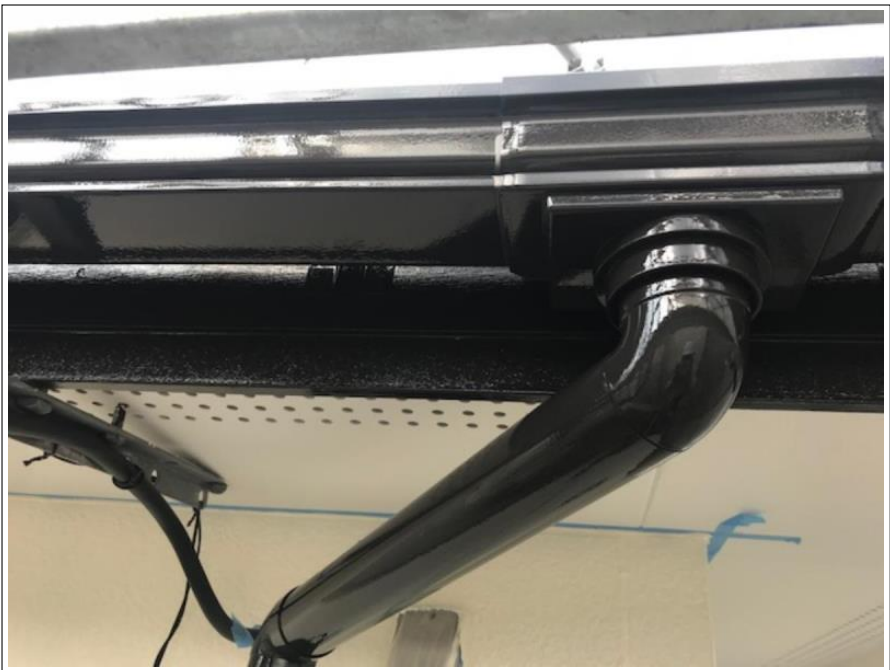
樋 上塗り（1回目）施工後

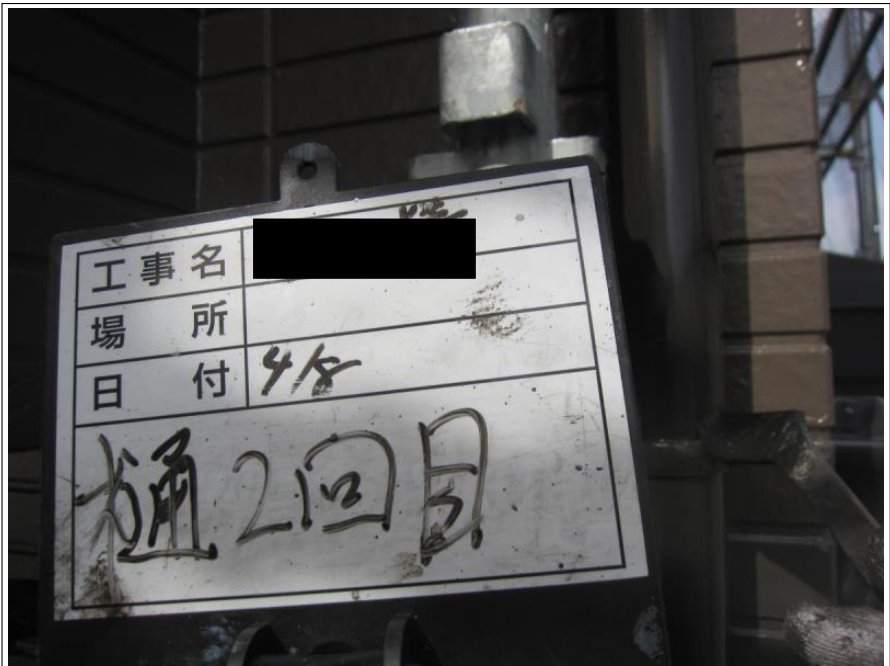
樋 上塗り（2回目）施工中

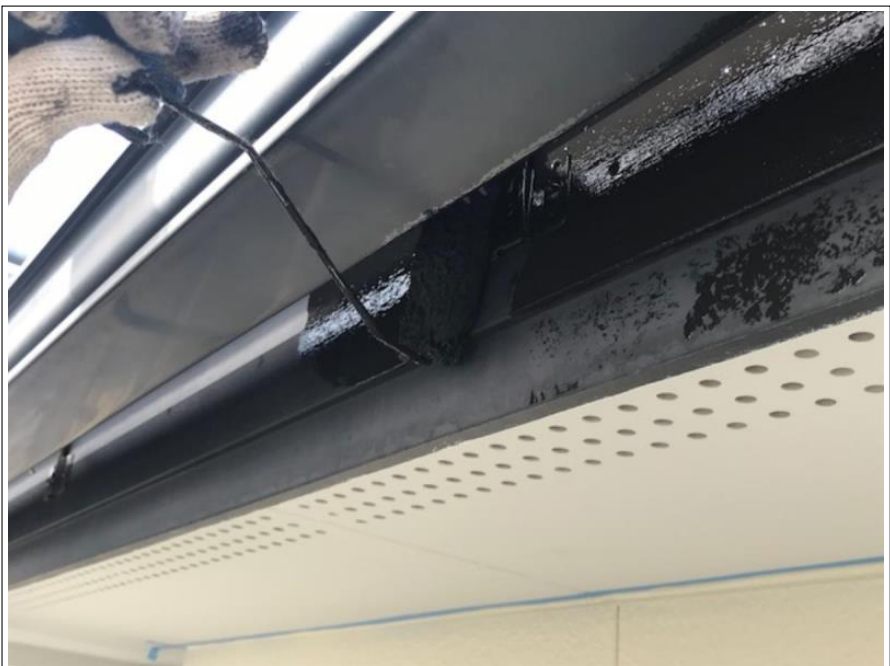
樋 上塗り（2回目）施工中

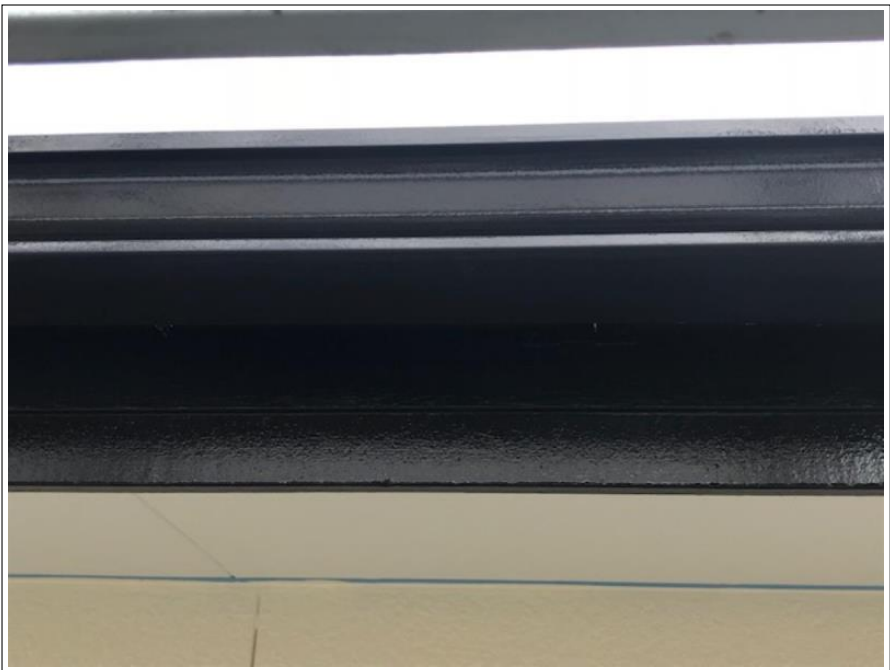
樋 上塗り（2回目）施工後
