工事写真報告書

工事名 S 様 邸

工事箇所 屋根・外壁・その他 塗装工事一式

工事施工者 ベストホーム株式会社

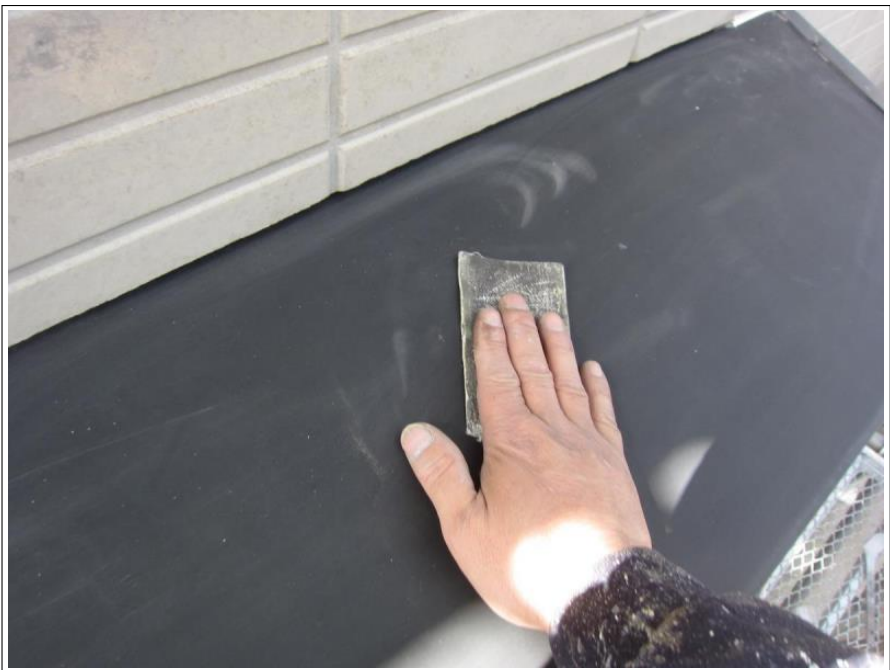
小庇 ケレン処理

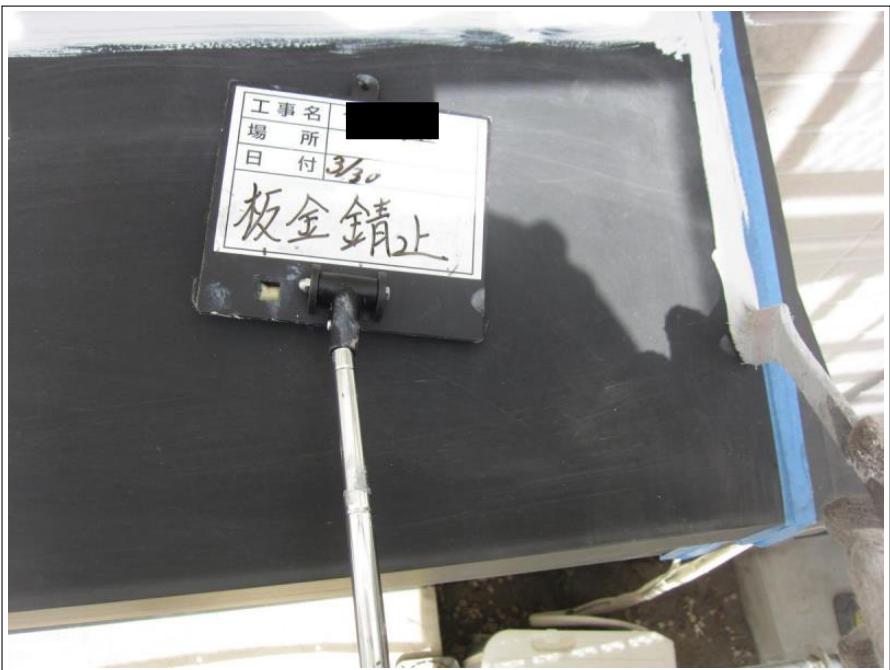
小庇 錆止め塗布

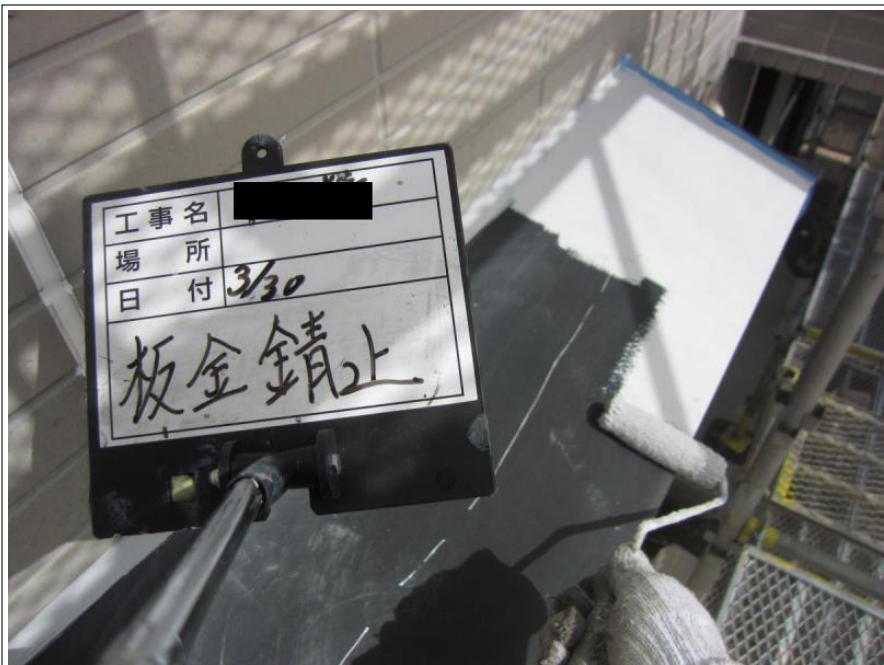
小庇 錆止め塗布

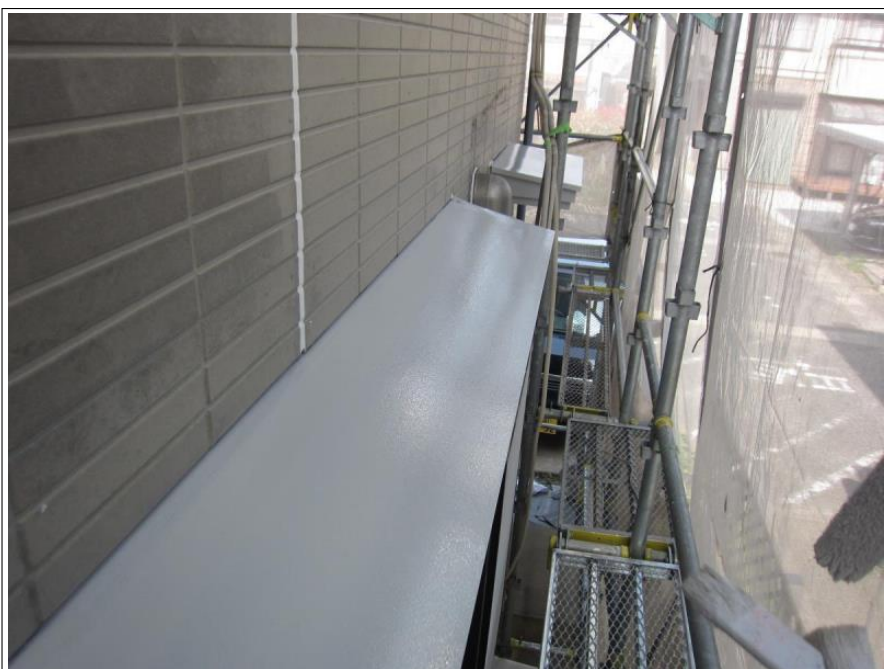
小庇 錆止め塗布後

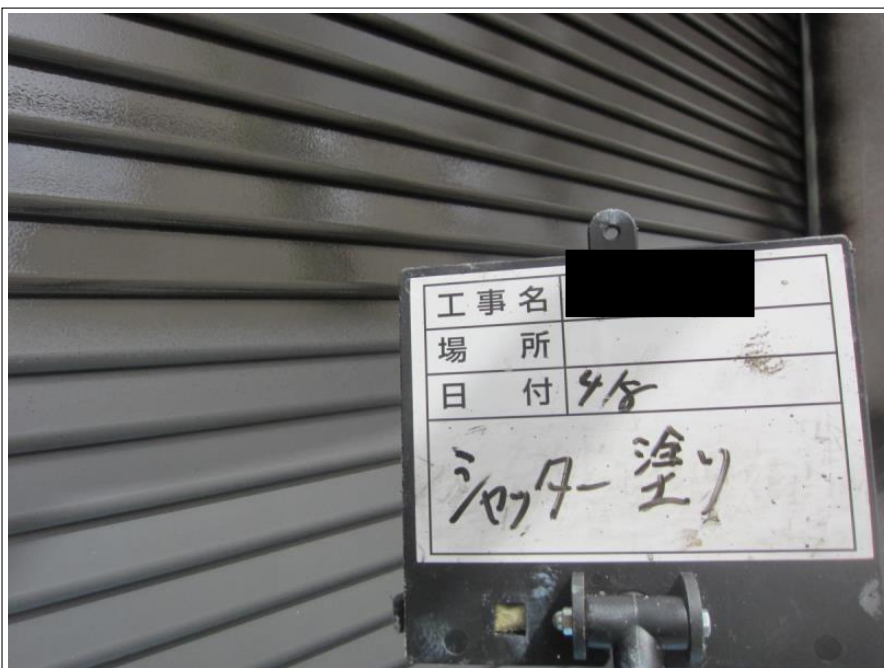
シャッター 上塗り(1回目)施工中

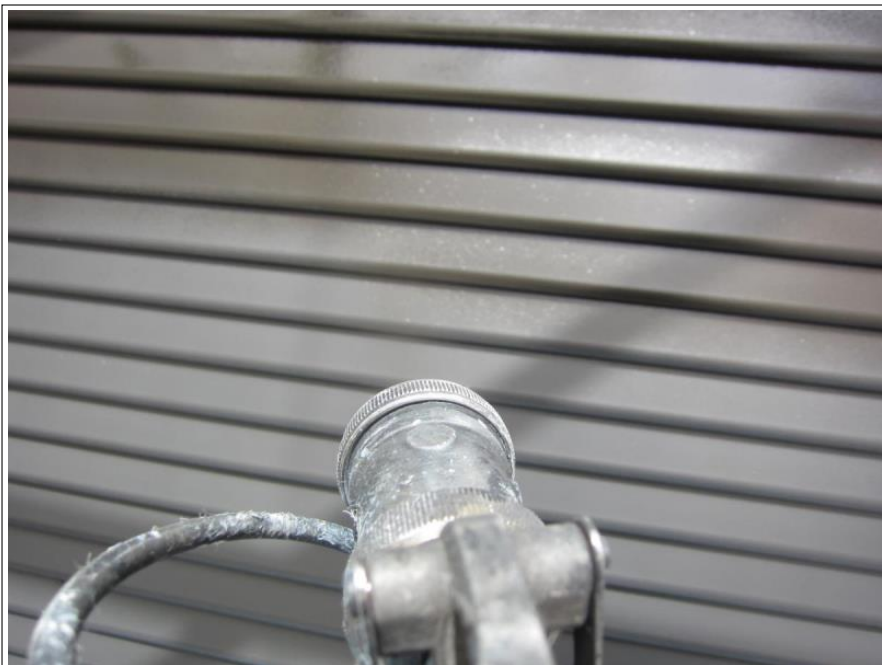
シャッター 上塗り(2回目) 施工中

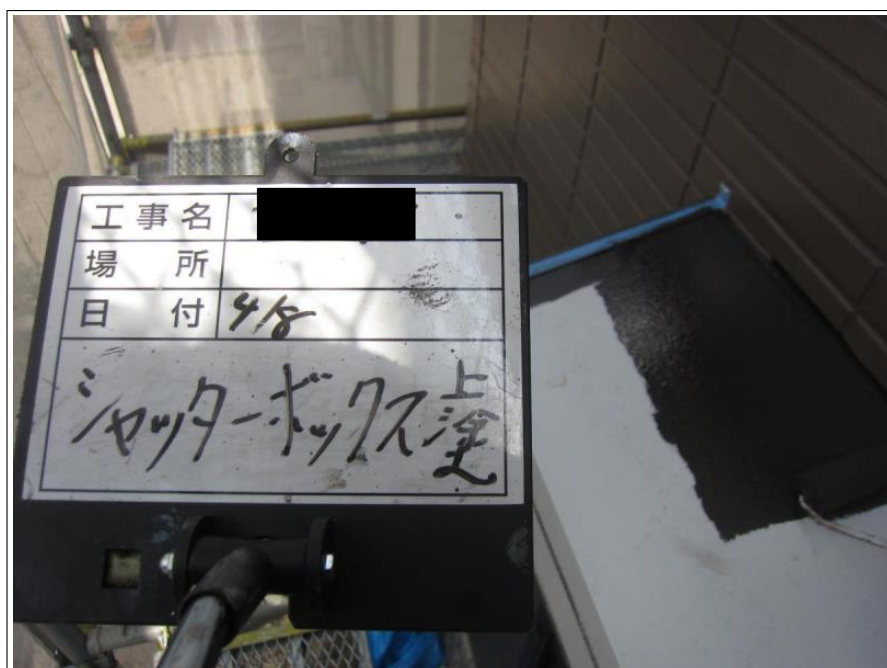
シャッターBOX 上塗り 施工中

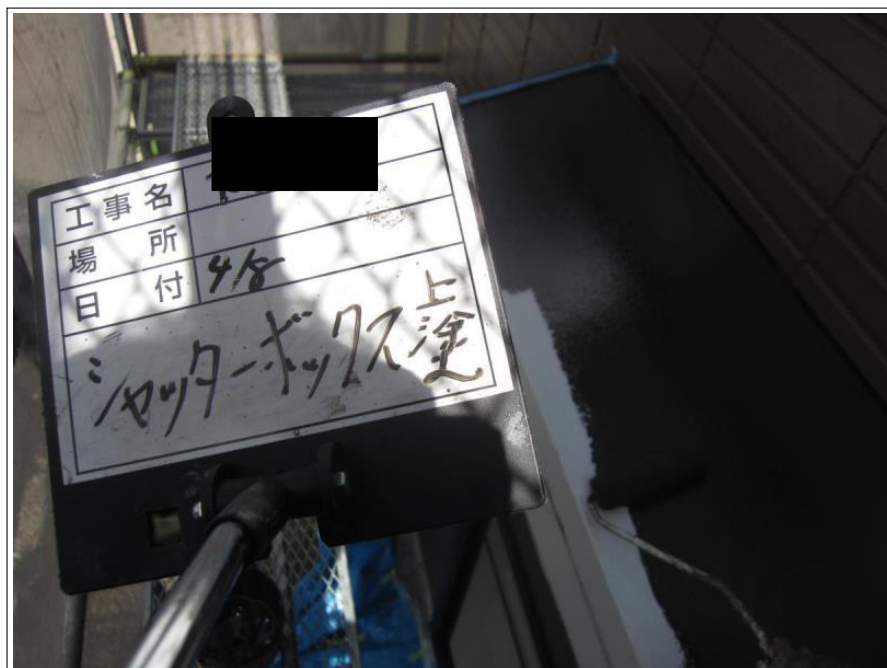
シャッターBOX 上塗り 施工中

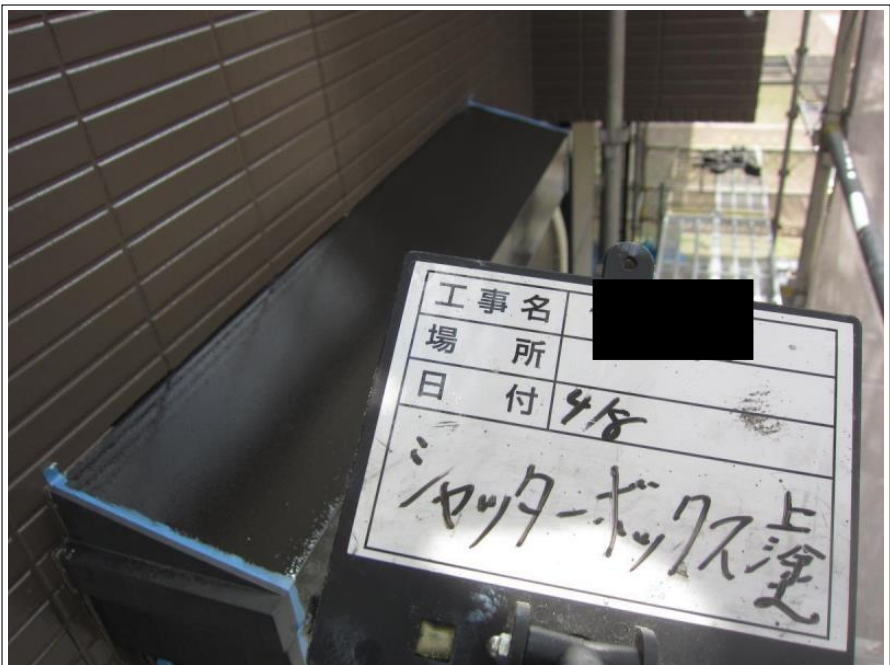
シャッターBOX 上塗り施工後

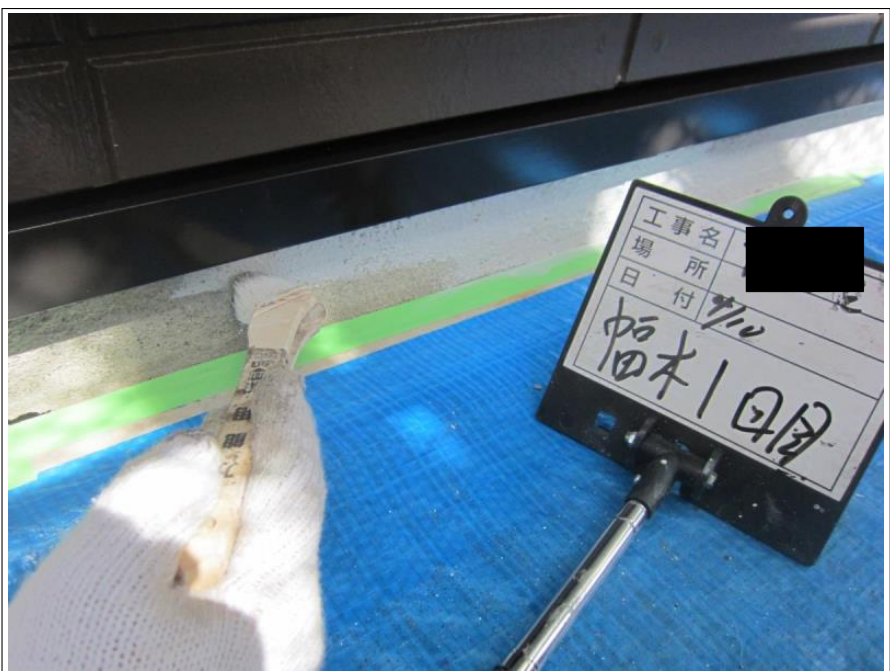
基礎 上塗り（1回目）施工中

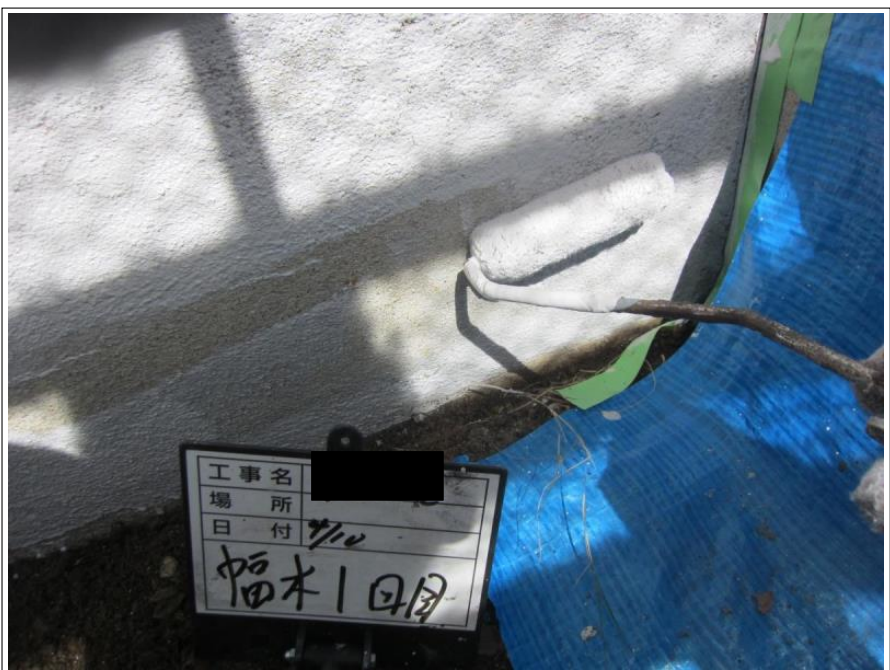
基礎 上塗り（1回目）施工中

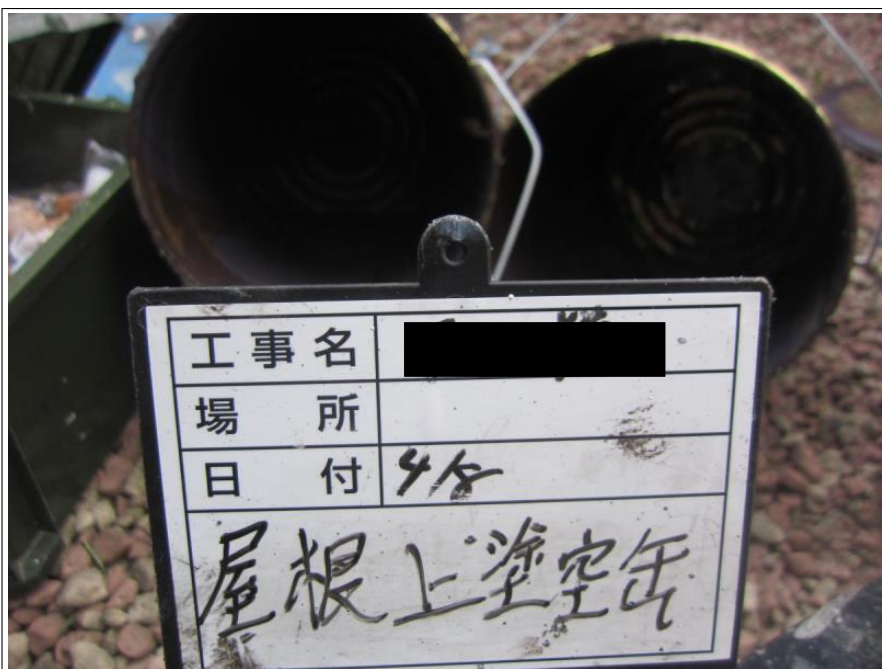
屋根 上塗り使用材料空缶

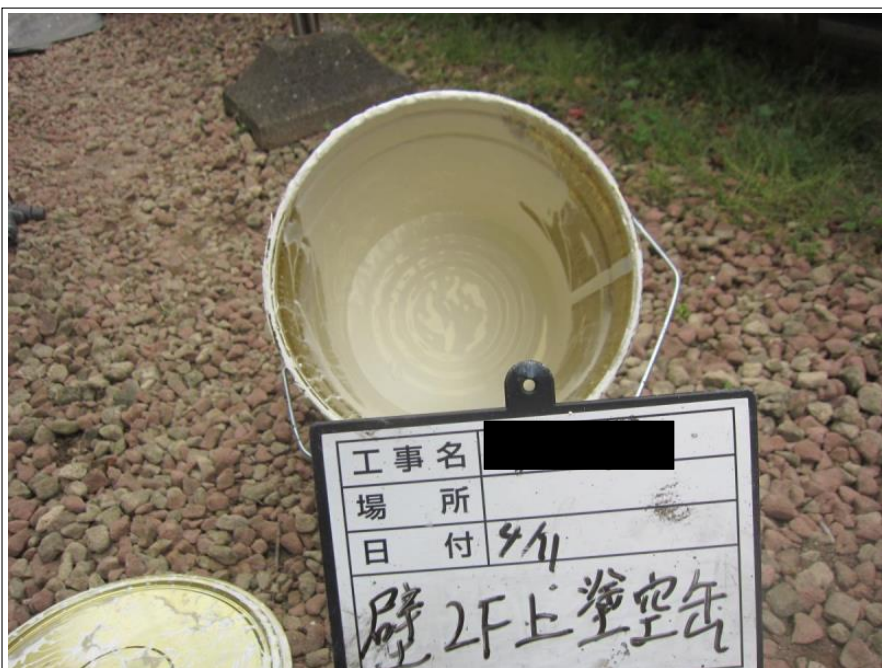
外壁 上塗り使用材料空缶
