工事写真報告書

工事名 T様邸

工事箇所 外壁・その他 塗装工事一式

工事住所 北九州市 小倉北区 常盤町

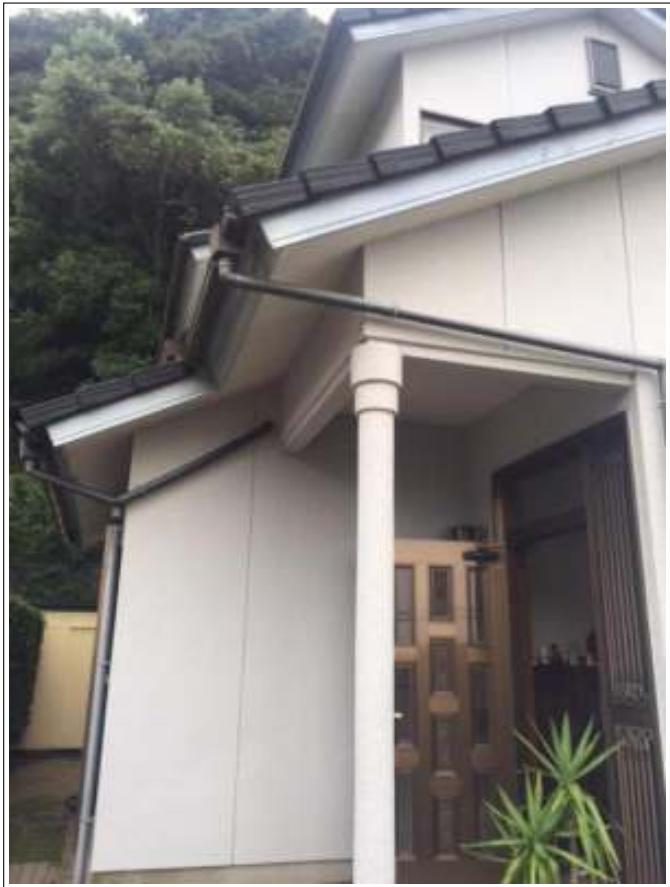
屋根 洋風コンクリート瓦

セメント:骨材=1:3(セメント瓦は1:2)で作られており、新築当時は基材・スラリー層・アクリル塗装からなっています。

この瓦の施工の際は脆弱なスラリー層を除去し塗装を行わないと、剥離を起こしてきますので、下地処理がかなり大事になります。

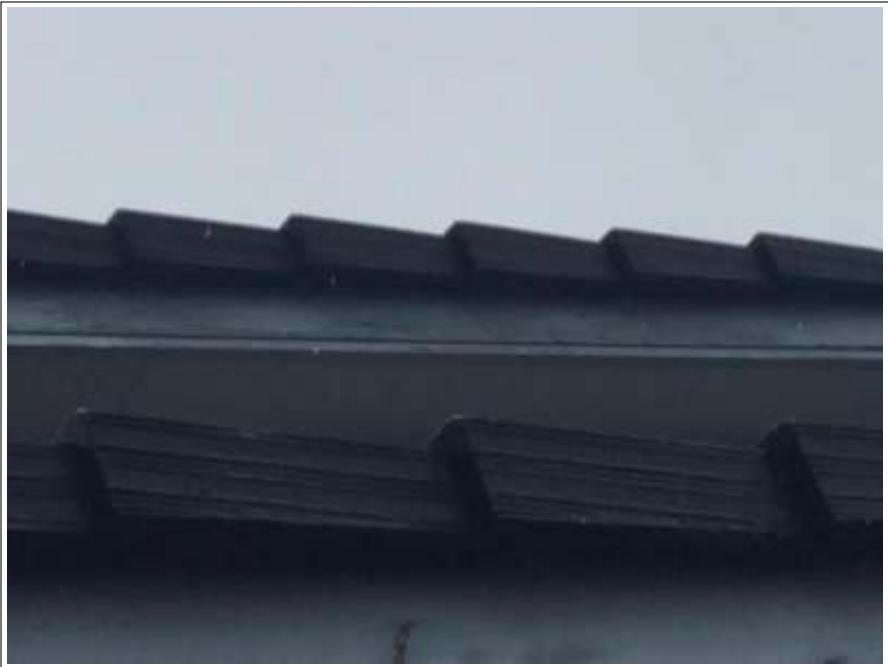
破風板

経年劣化しています。

劣化すると腐食、お住まいの痛みにつながりますので、下塗り・上塗りをおこないます。

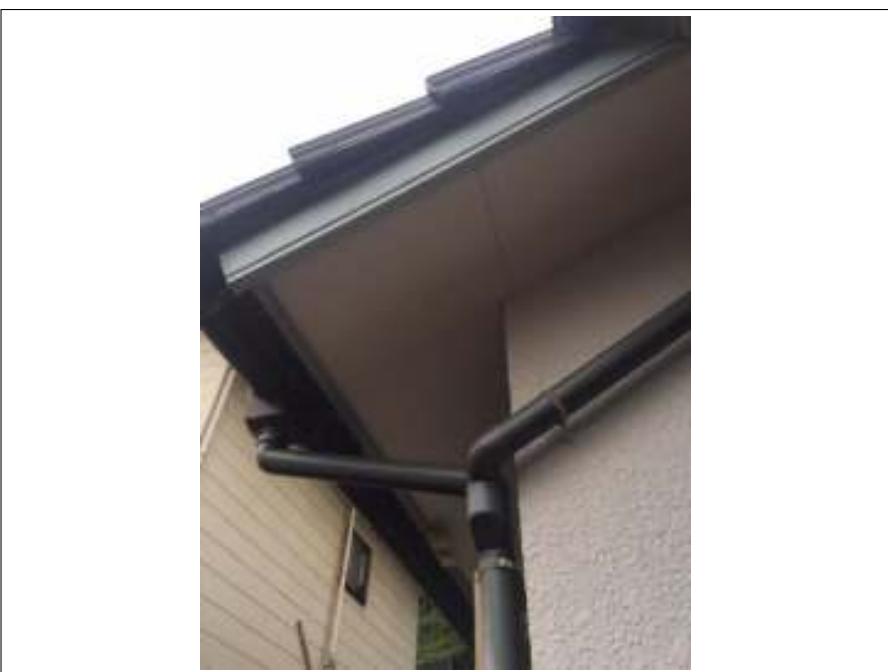
軒天

経年劣化しております。

この部分は通気性の良い軒天専用の塗装をしていきます。

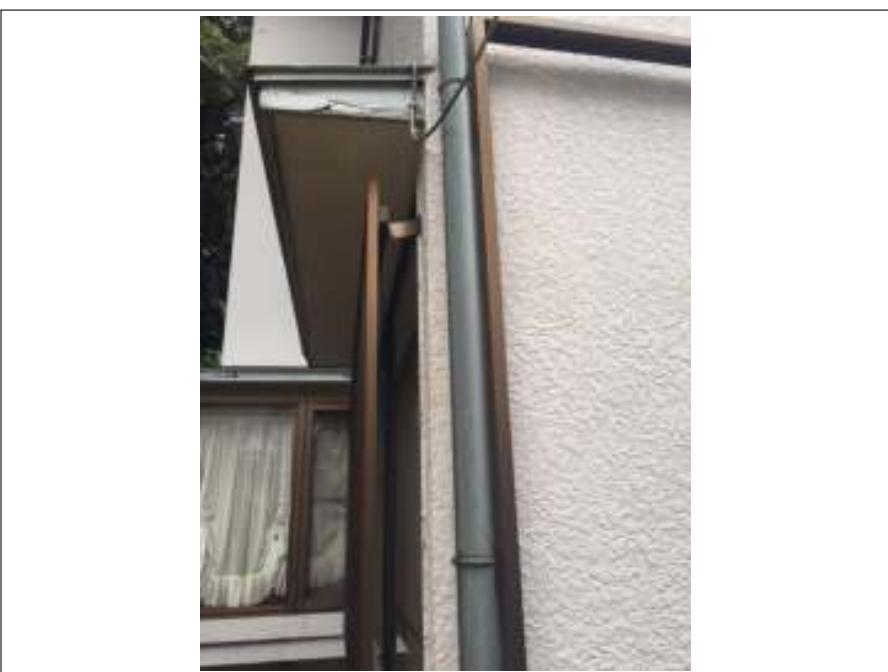
樋

こちらは塩ビ素材になります。

劣化すると割れが生じたりすることがありますので、塩ビ専用の下塗りをおこない塗装をしていきます

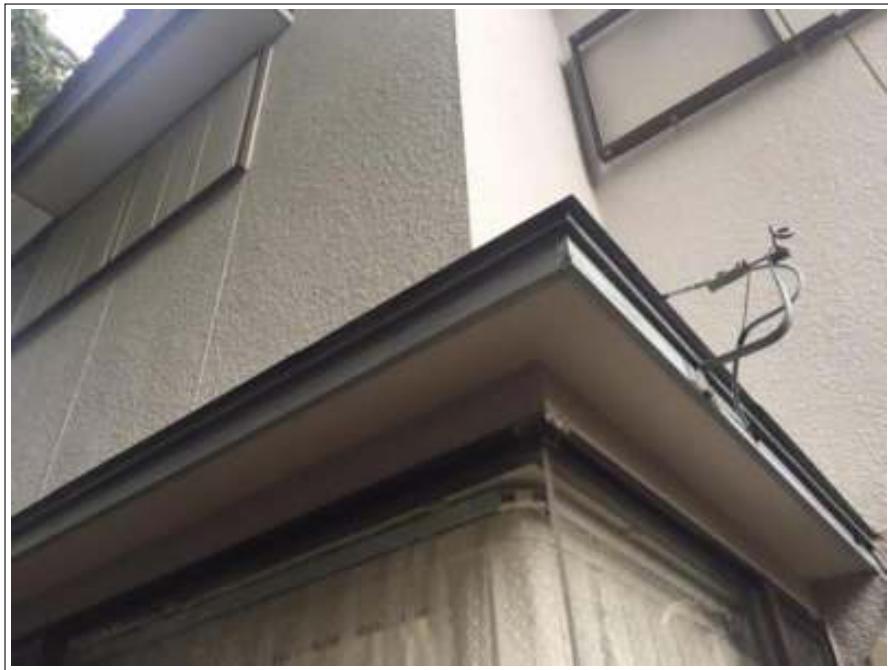
小庇

この部分は鉄、スチール素材になります。劣化するとサビが発生してきますので塗装が必要です。

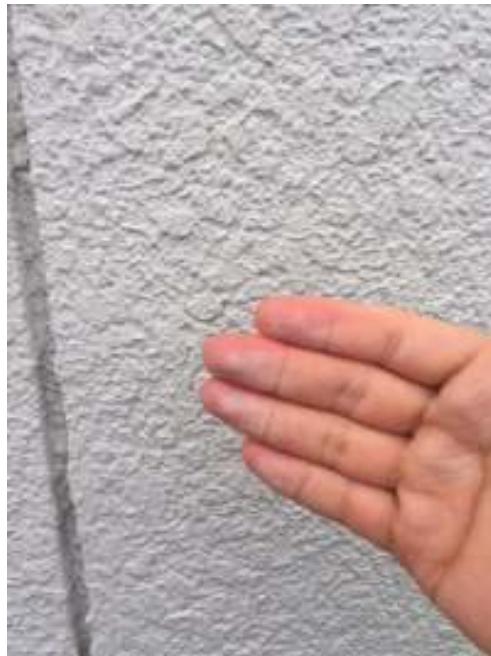
チョーキング現象

紫外線などにより塗膜の表面が劣化し、チョークの粉状のような状態になっています。

この状態になると表面から水や湿気を吸い込んでしまい、外壁や中の躯体の痛みにつながりますので、早めの塗装をお勧めします。

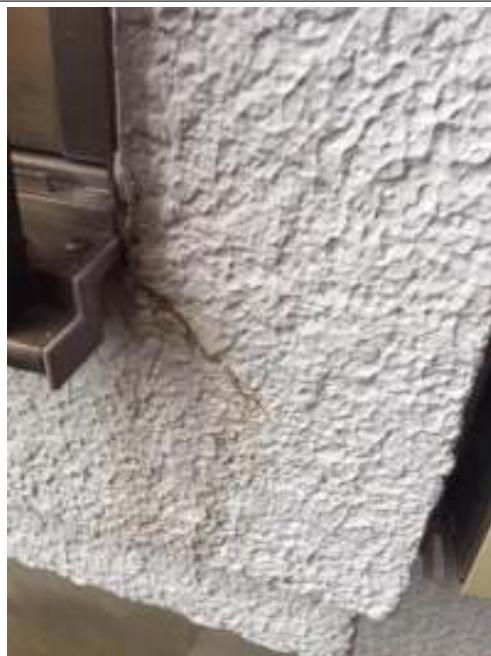
サッシ廻り クラック部

同上

この部分から雨水や湿気、炭酸ガス等が直接侵入し躯体・外壁の痛みや建物の寿命につながりますので、シーリング等で補修をおこない塗装をしていきます。

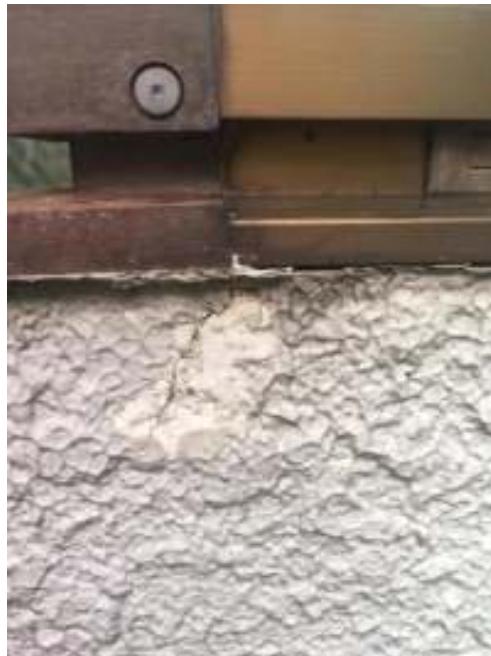
外壁 塗装剥離

外壁の塗膜表面が劣化しております。

この状態になると表面から水や湿気を吸い込んでしまい、外壁や中の躯体の痛みにつながりますので、早めの塗装をお勧めします。

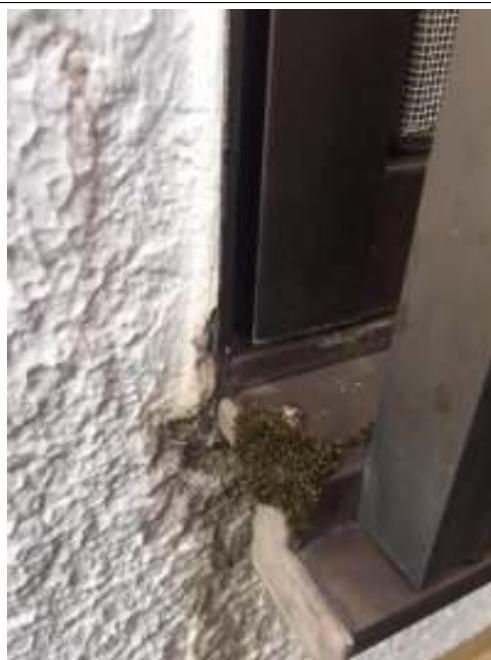
外壁 塗装剥離

同上
