# 工事写真報告書

工事名 F 様 邸

工事箇所 屋根・外壁・その他 塗装工事一式

工事住所 飯塚市 柏の森

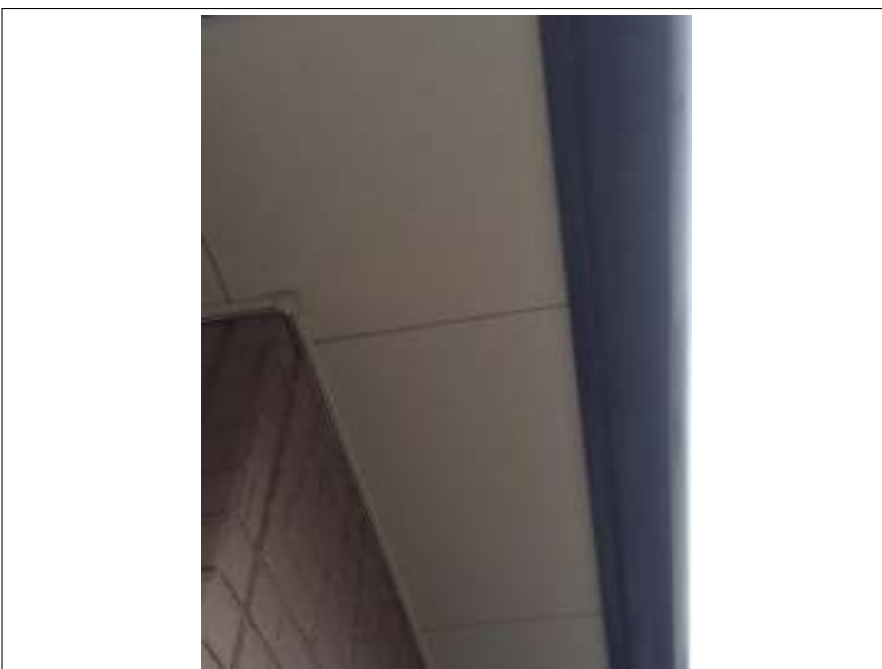
軒天

経年劣化しております。  
この部分は通気性の良い軒天専用の  
塗装をしていきます。

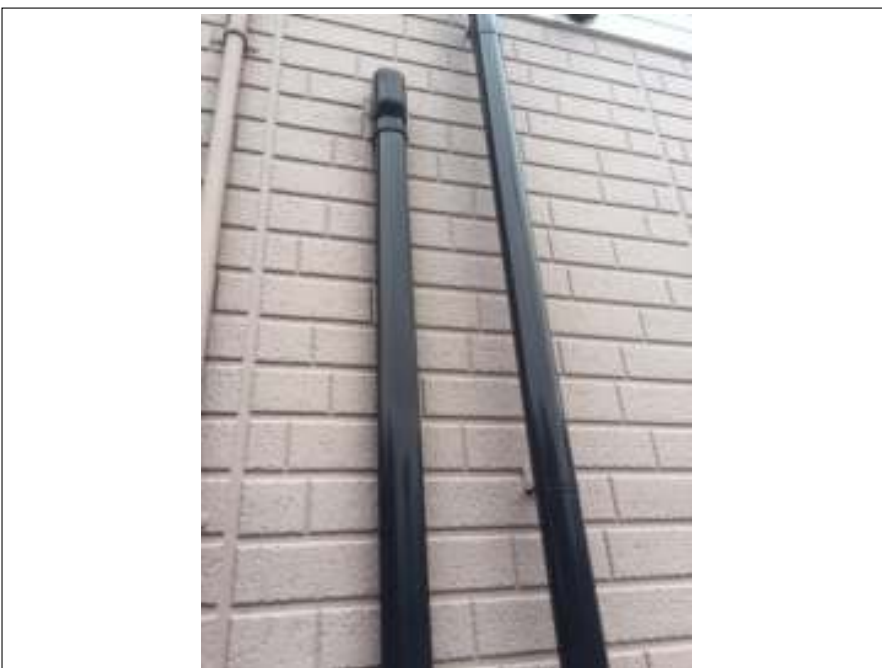
樋・ダクトカバー

こちらは塩ビ素材になります。  
劣化すると割れが生じたりするこ  
とがありますので、塩ビ専用の下塗り  
をおこない塗装をしていきます。

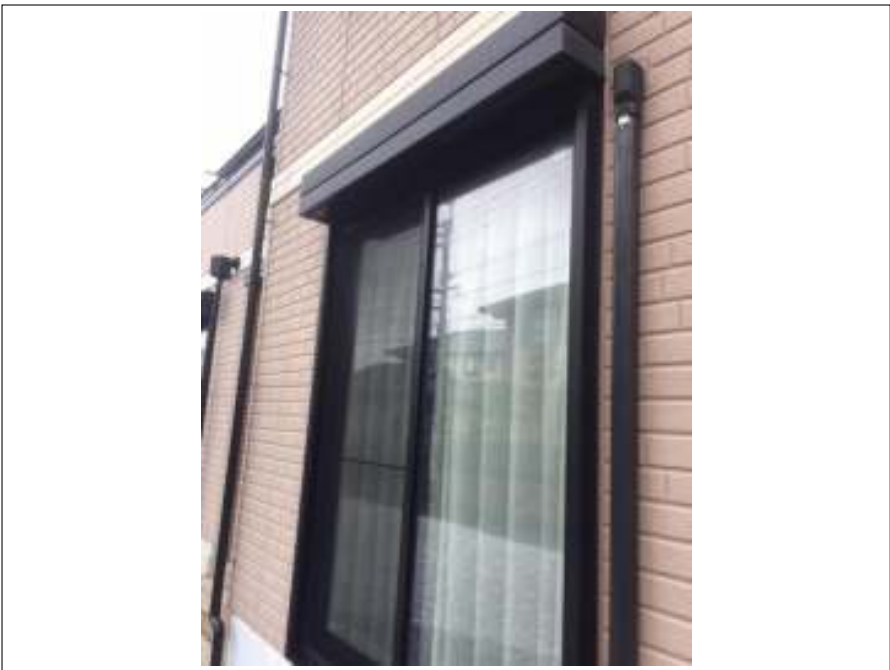
### シャッター・シャッターBOX

この部分は鉄、スチール素材になります。劣化するとサビが発生してきますので塗装が必要です。

サビが発生しているうえに塗装をしてもすぐにサビが表面化してきますので、ケレン作業・サビ止め等の下地処理をおこない、塗装をしていく

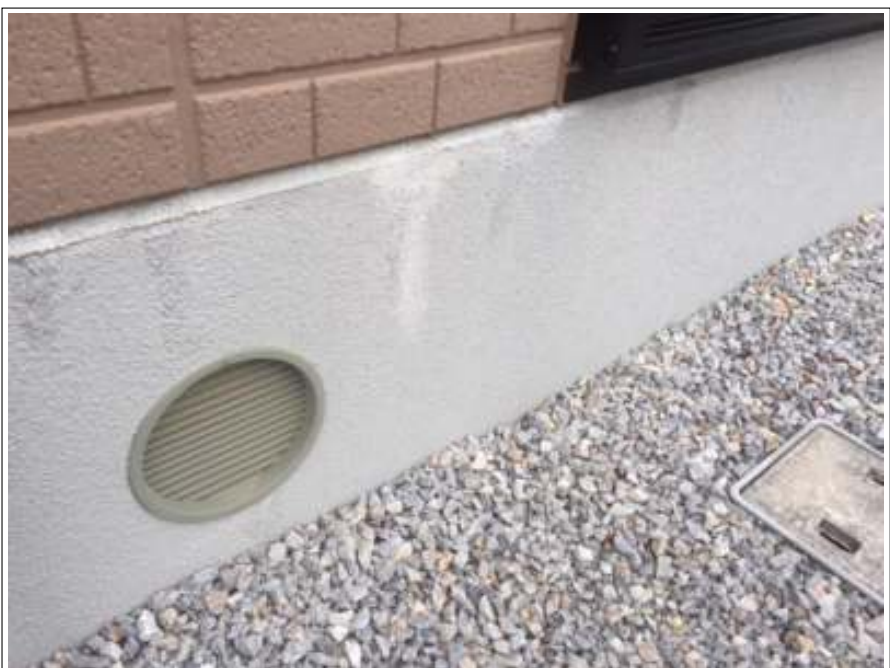
### 基礎 クラック部

アルカリ性のコンクリートは空気中の二酸化炭素や酸性雨と結合することによって徐々に中性化されます。

中性化されたコンクリートは表面にヒビが入るだけでなく、内部の鉄筋の腐食や膨張につながり構造物の性能低下につながりますので、シーリング等で補修をおこないます。

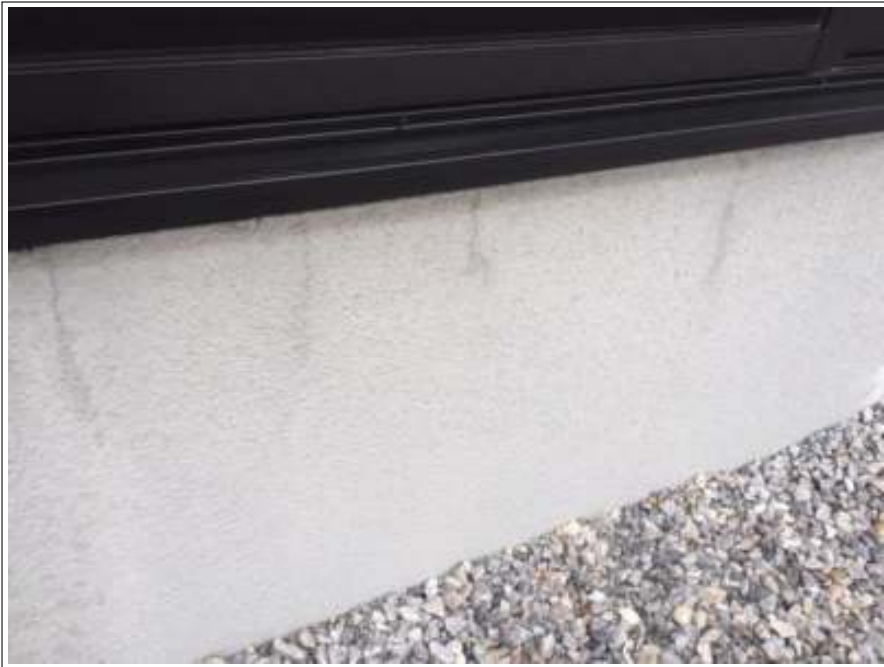
**基礎 クラック部**

0.3mm以上のキレツは補修が必要です。

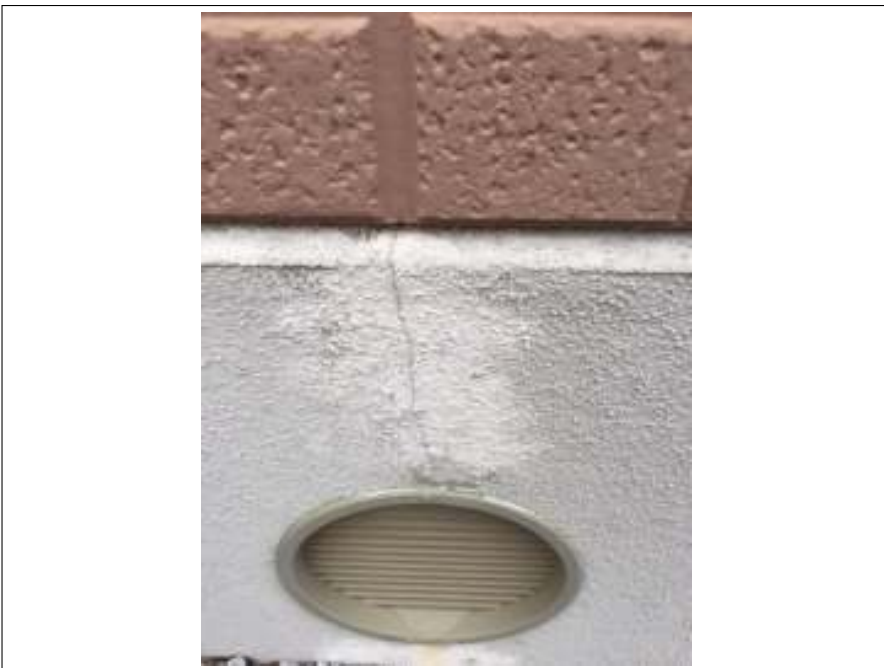
**基礎 クラック部**

同上

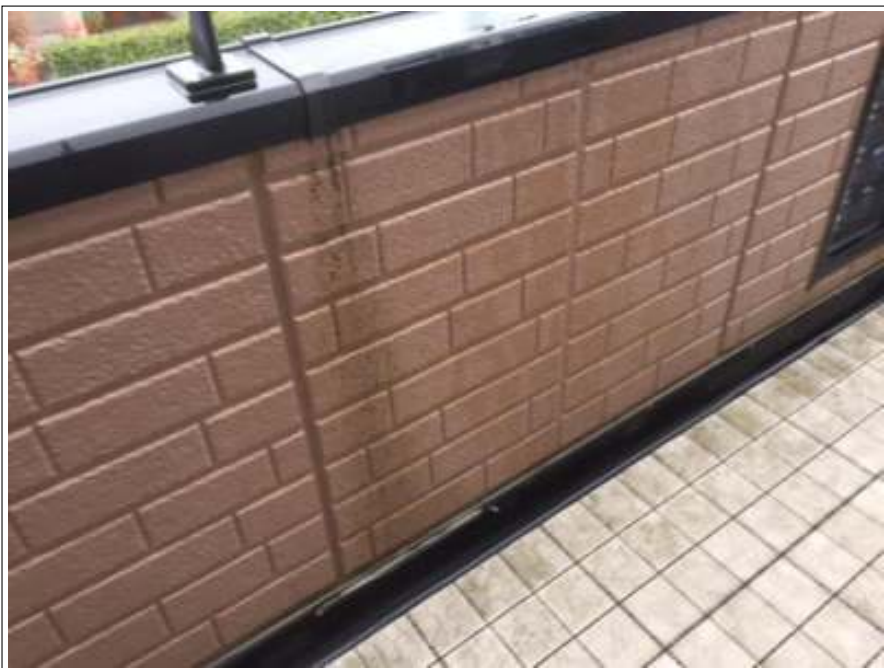
**ベランダ**

経年劣化しています。

劣化が進むと雨漏れの原因にもなりますので、雨漏れする前の保護塗装をお勧め致します。

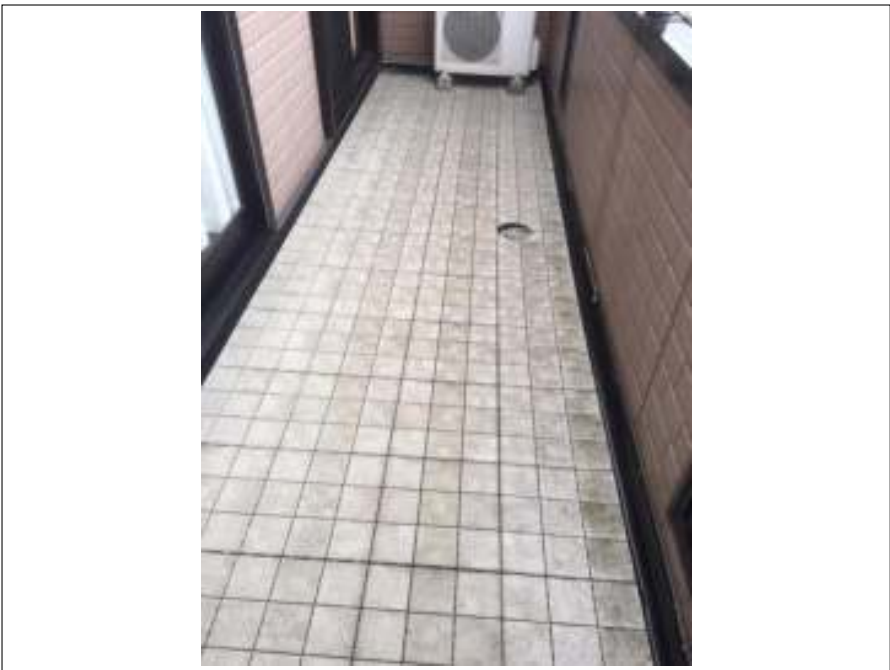
## ベランダ

同上

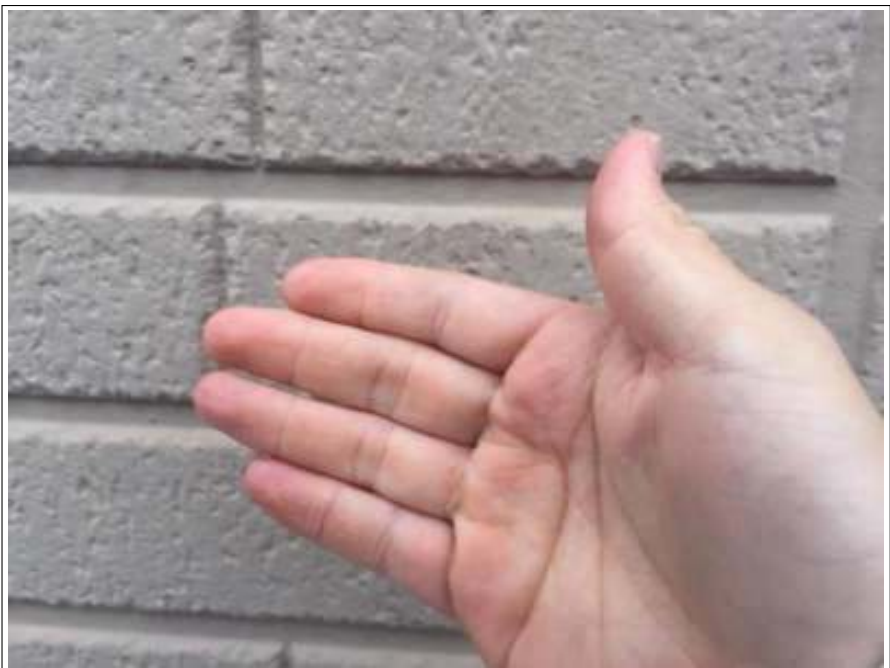
## チョーキング現象

紫外線などにより塗膜の表面が劣化し、チョークの粉状のような状態になっています。

この状態になると表面から水や湿気を吸い込んでしまい、外壁や中の躯体の痛みにつながりますので、早めの塗装をお勧めします。

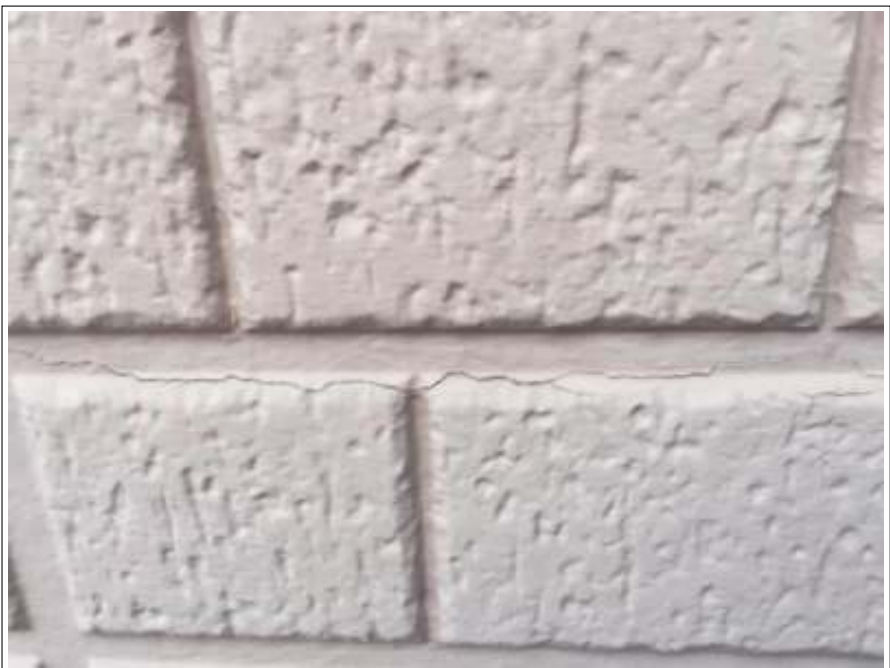
## 外壁 クラック部

この部分から雨水や湿気、炭酸ガス等が直接侵入し躯体・外壁の痛みや建物の寿命につながりますので、シーリング等で補修をおこない塗装をしていきます。

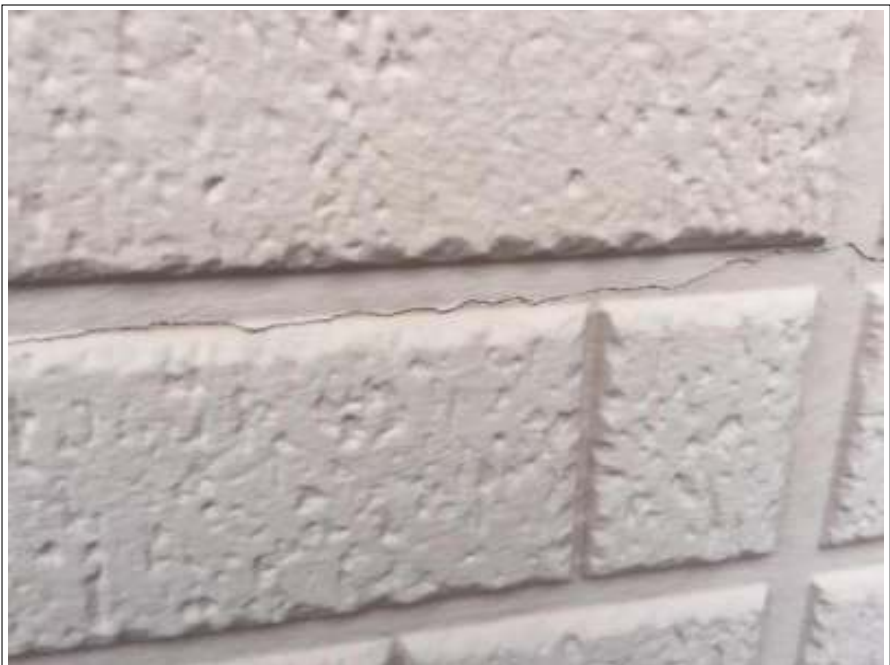
外壁 クラック部

同上

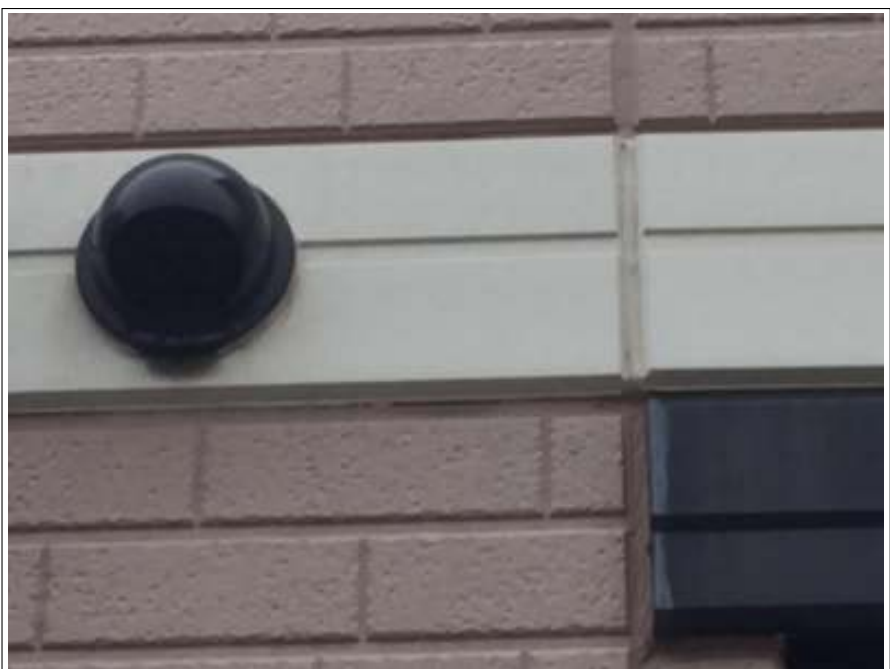
シーリング劣化部

この部分から雨水や湿気、炭酸ガス等が直接侵入し躯体・外壁の痛みや建物の寿命につながりますので、シーリング等で補修をおこない塗装をしていきます。

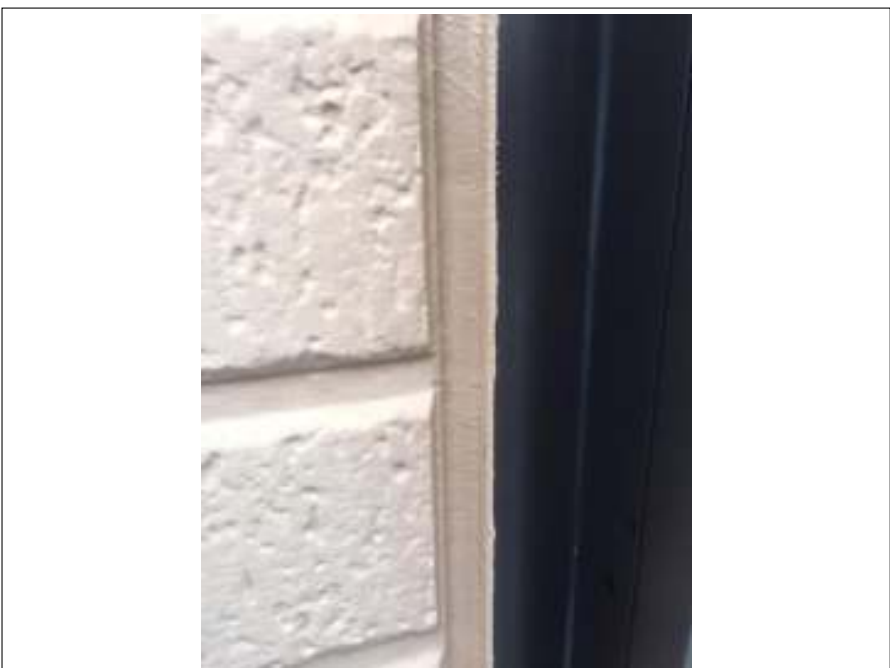
サッシ廻りシーリング劣化部

サッシ廻りも劣化しています。この部分は深く撤去の際にサッシや外壁を痛めたり、打替え後に雨漏れしてくる場合がありますので、打増しをおこない塗装をしていきます
