工事写真報告書

工事名 S様邸

工事箇所 屋根・外壁・その他 塗装工事一式

工事施工者 ベストホーム株式会社

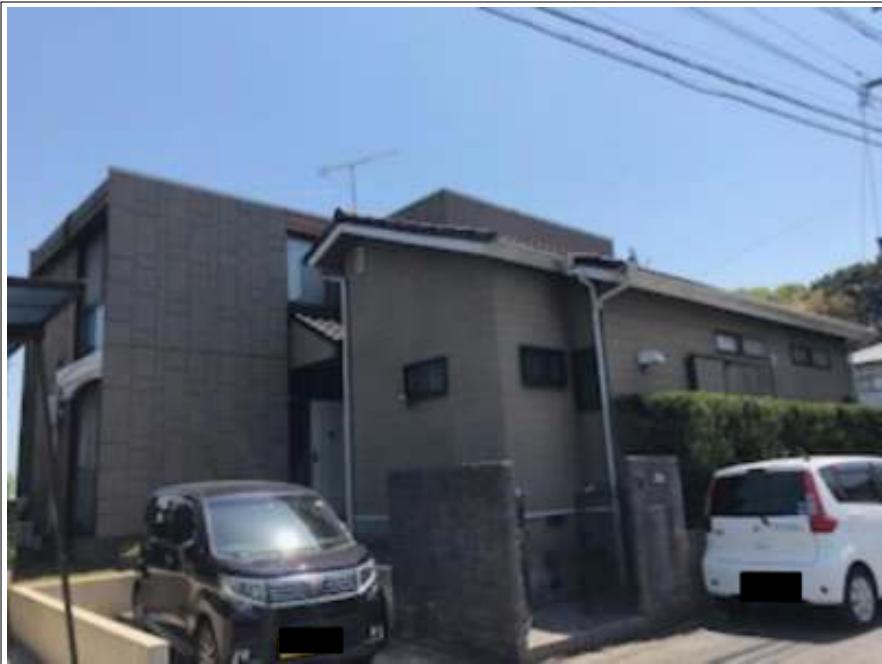
外観

母屋の屋根は折板屋根になっており
ます。

こちらの屋根はサビ発生部はケレン
作業でサビを除去し、サビ止め下塗
をおこなったあとに、塗装をおこな
います。

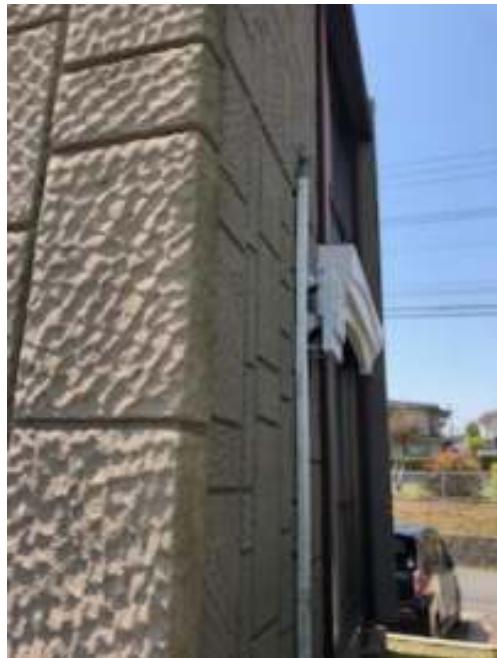
外観

全体的にピンホール(空気を巻き込んでしまい、乾燥過程でその空気が抜ける際に出来る穴)が目立ちます。

この現象は、防水効果を損なうことになりますので、下地処理下塗りをしっかりとおこなう必要があります。

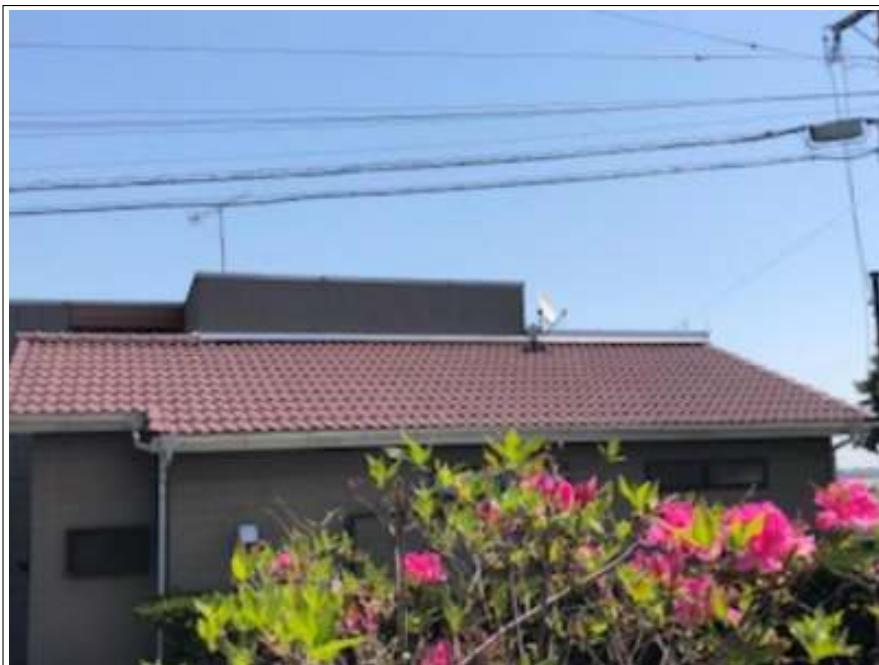
屋根 洋風コンクリート瓦

セメント:骨材=1:3(セメント瓦は1:2)で作られており、新築当時は基材・スラリー層・アクリル塗装からなっています。

この瓦の施工の際は脆弱なスラリーレンジを除去し塗装を行わないと、剥離を起こしてきますので、下地処理がかなり大事になります。

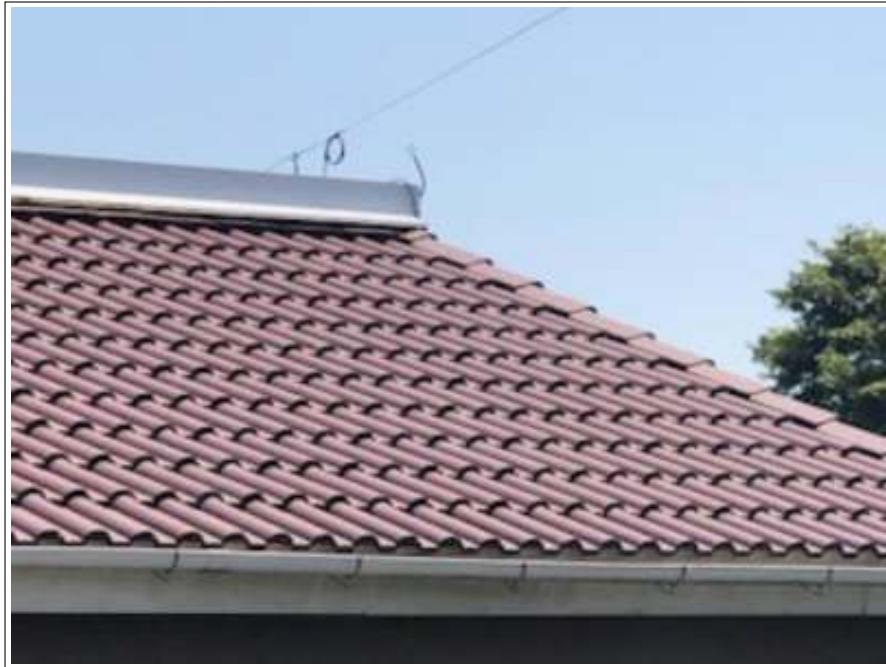
屋根 洋風コンクリート瓦

塗装経過後はあまり経っていないよ
うなので、見積りには入れておりま
せんが、近い内にまた塗装のタイミ
ングが来る可能性があります。

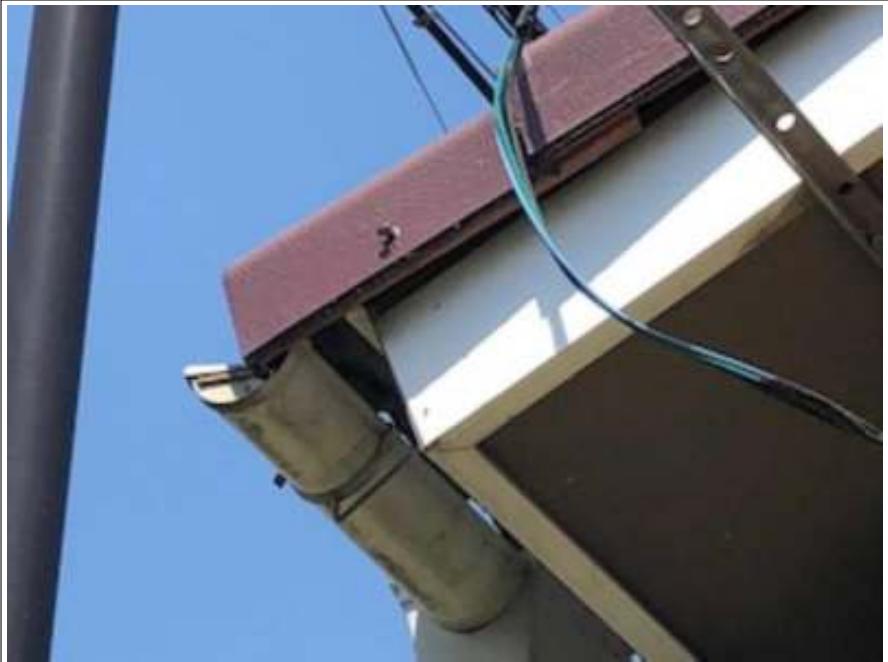
破風板・鼻隠し

経年劣化しています。

※屋根の釘の浮きも見られます。

劣化すると腐食、お住まいの痛みにつながりますので、下塗り・上塗りをおこないます。

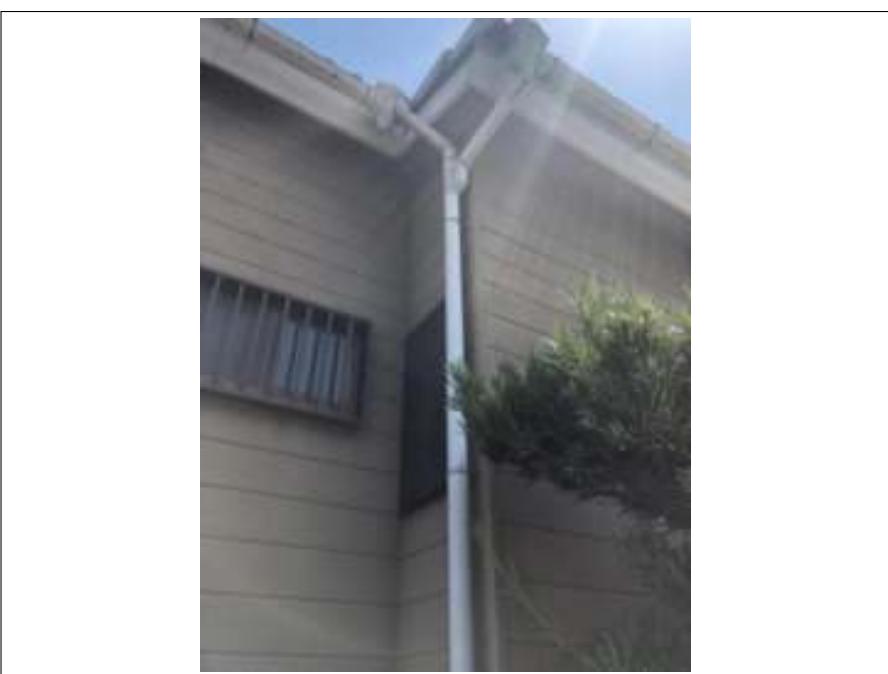
樋

こちらは塩ビ素材になります。

劣化すると割れが生じたりすることがありますので、塩ビ専用の下塗りをおこない塗装をしていきます。

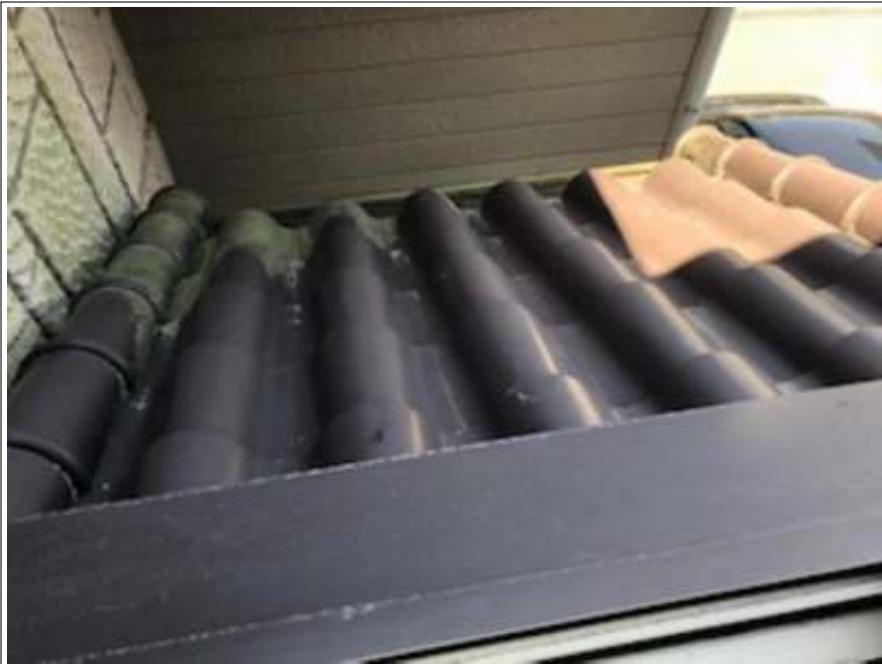
玄関屋根

こちらは鉄・スチール素材の屋根になります。

劣化が進むとサビの発生や腐食につながりますので、劣化が進む前の早めの塗装をお勧め致します。

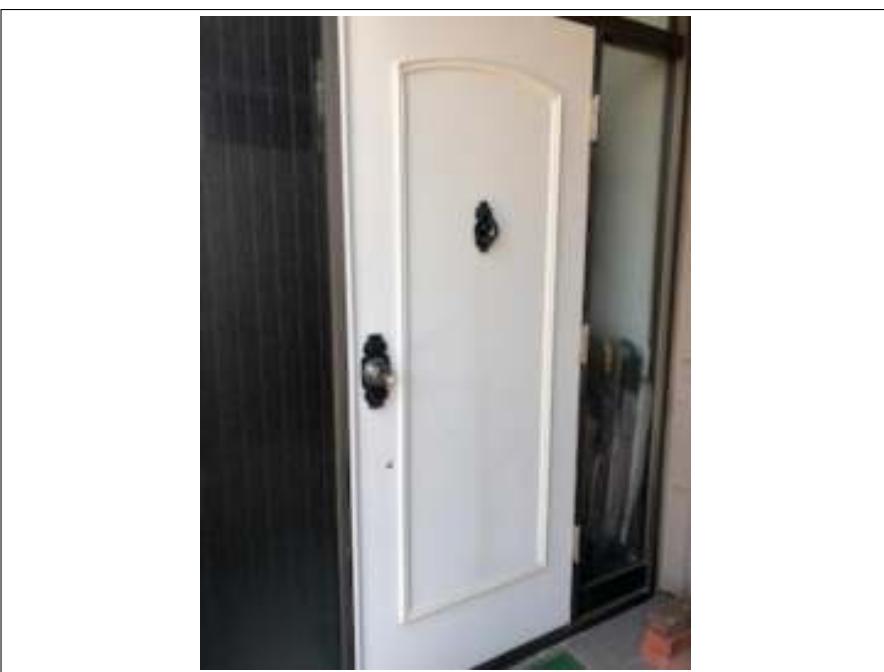
玄関ドア

表面に樹脂系のシートを施してあり、基本的には塗装不可となります。

仮に塗装をする場合は、樹脂系に密着する下塗等をおこない、なるべく剥がれないように施工をおこないます。

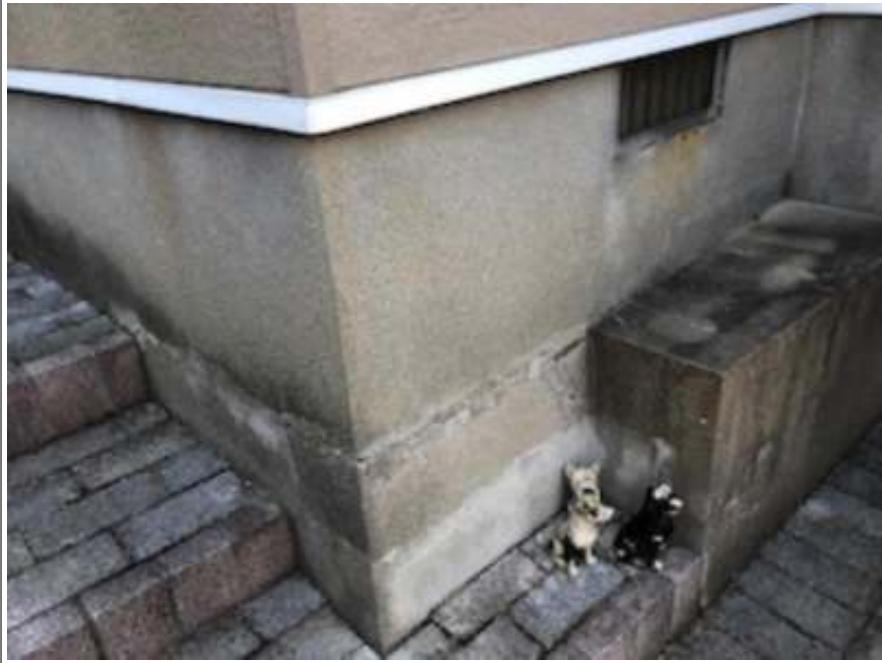
基礎

アルカリ性のコンクリートは空気中の二酸化炭素や酸性雨と結合することによって徐々に中性化されます。

中性化されたコンクリートは表面にヒビが入るだけでなく、内部の鉄筋の腐食や膨張につながり構造物の性能低下につながりますので、シーリング等で補修をおこないます。

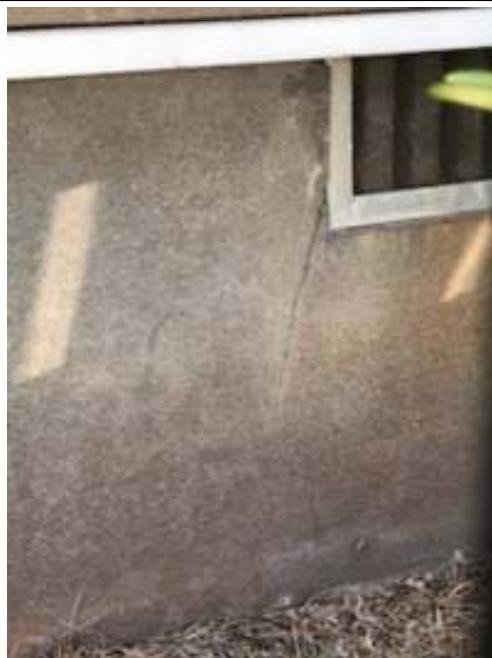
基礎 クラック部

同上

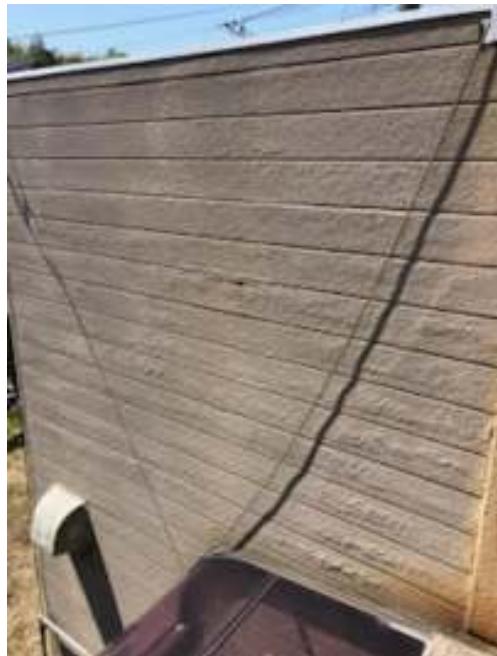
外壁 劣化部

増築部の外壁に関しては、全体的に膨れのあとが見られます。

このまま塗装をしても旧塗膜から浮きが出てくる可能性がありますので、密着の悪い旧塗膜は除去し、全体にエポキシ樹脂の下塗・剥ぎ取った部分はローラーで肌合わせをおこない、塗装をしていきます。

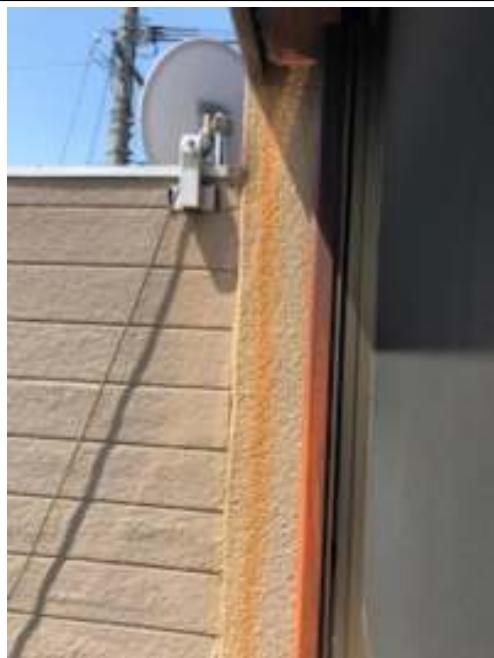
外壁 劣化部

屋根部もしくは笠木やシャッター等からのサビ汁が外壁に付いております。

塗装でおさまらない場合は、サッシの取替などの問題が出てきますが、汚れが付着しにくい塗装等で、問題を抑える方法もございます。

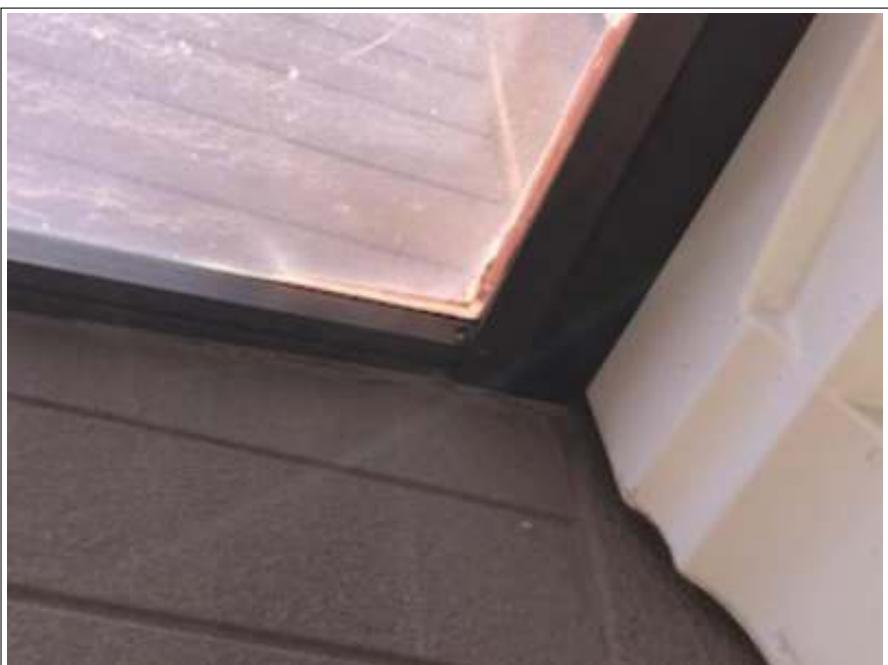
外壁 クラック部

サンルームとの取り合いにひび割れが見られます。

劣化が進むとサンルーム内の雨漏れにつながりますので、雨漏れする前の補修や塗装をお勧め致します。

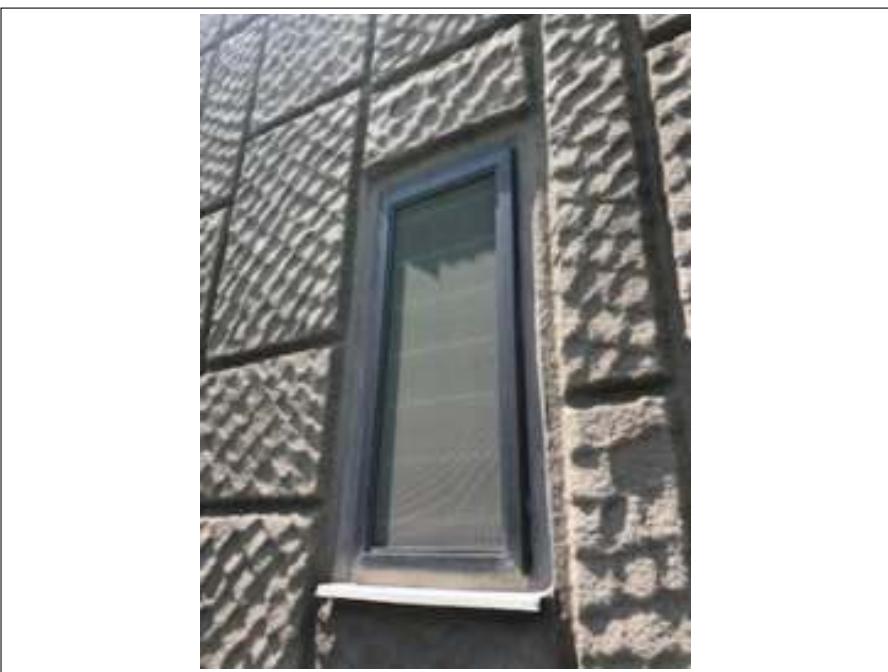
外壁 現状

この部分からの雨漏れの形跡が見られます。

今後雨漏れしないように補修をおこない、塗装をしてきます。

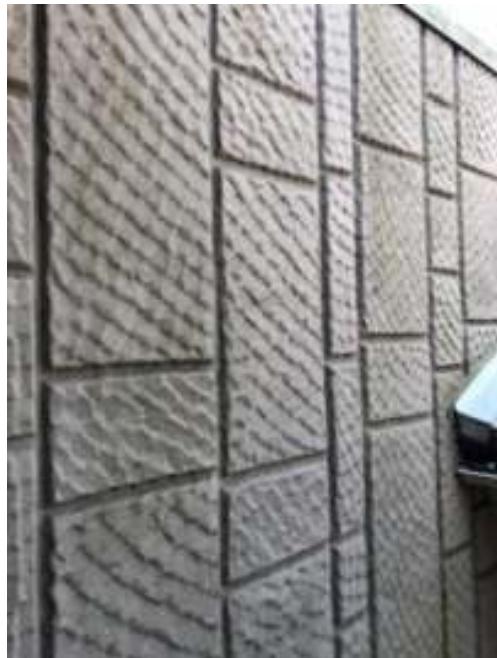
外壁 カビ発生部

カビの発生が見られます。

カビの上にいくら良い塗装をしても、カビの根が残っている以上塗膜を突き破って表面化してきますので、カビの根を抑える必要があります。
