# 工事写真報告書

工事名 M 様 邸

工事箇所 屋根・外壁・その他 塗装工事一式

工事施工者 ベストホーム株式会社

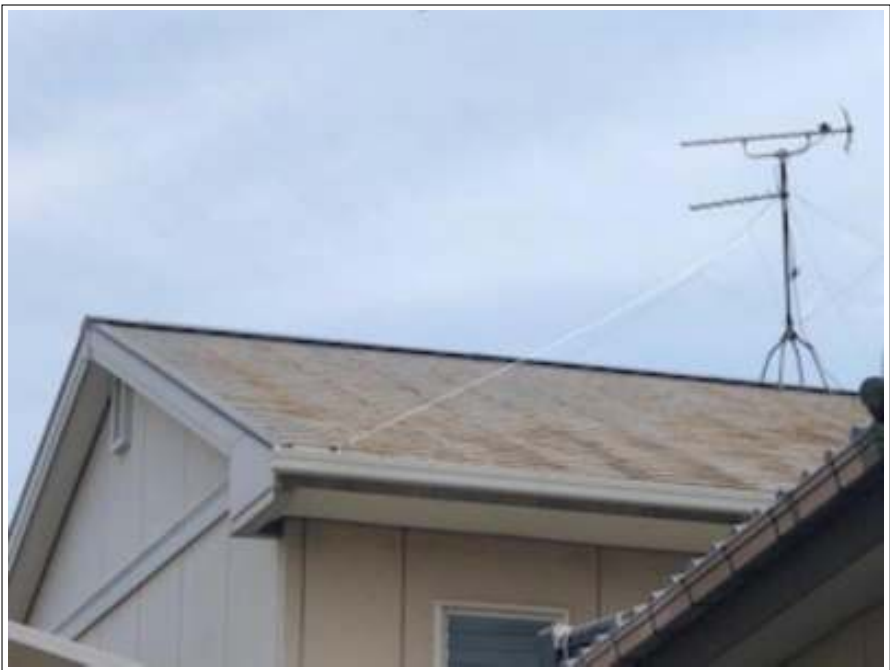
屋根

この素材はセメント:アスベスト(又は<sup>°</sup>ル<sup>°</sup>纖維)が85:15で作られています。

表面の塗装が新築当時はアクリル塗装を焼き付けており、7年ぐらい経過すると表面の防水効果が低下し、だんだん反りや割れが生じてきます。

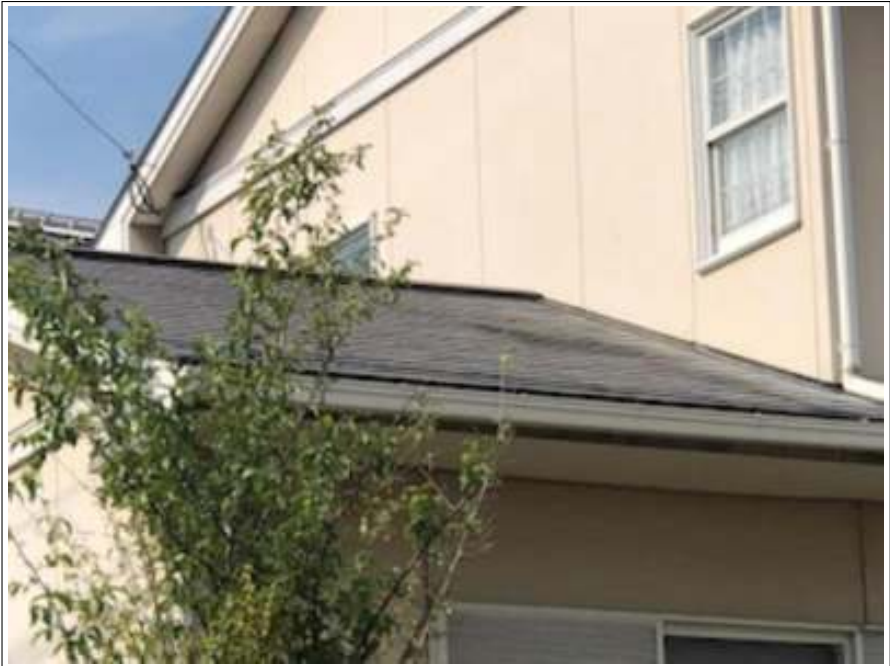
屋根

劣化し割れや反りがひどくなり葺き替えとなると、アスベストが入っている場合は特に処分費がかかりますので、早めの塗装と維持をお勧めをします。

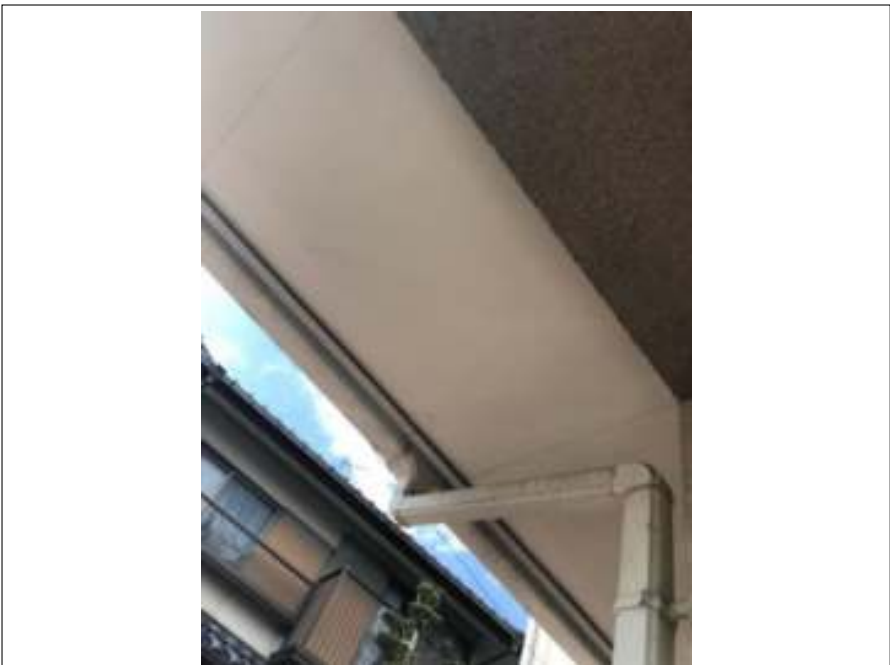
軒天

経年劣化しております。

この部分は、通気性の良い軒天専用の塗装をしていきます。

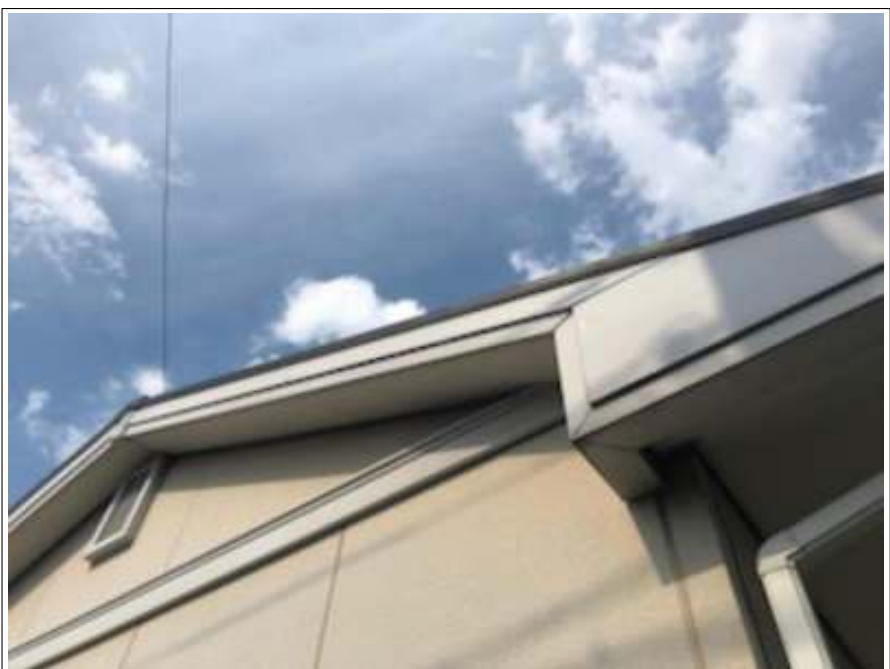
破風板

経年劣化しています。

劣化すると腐食、お住まいの痛みにつながりますので、下塗り・上塗りをおこないます。

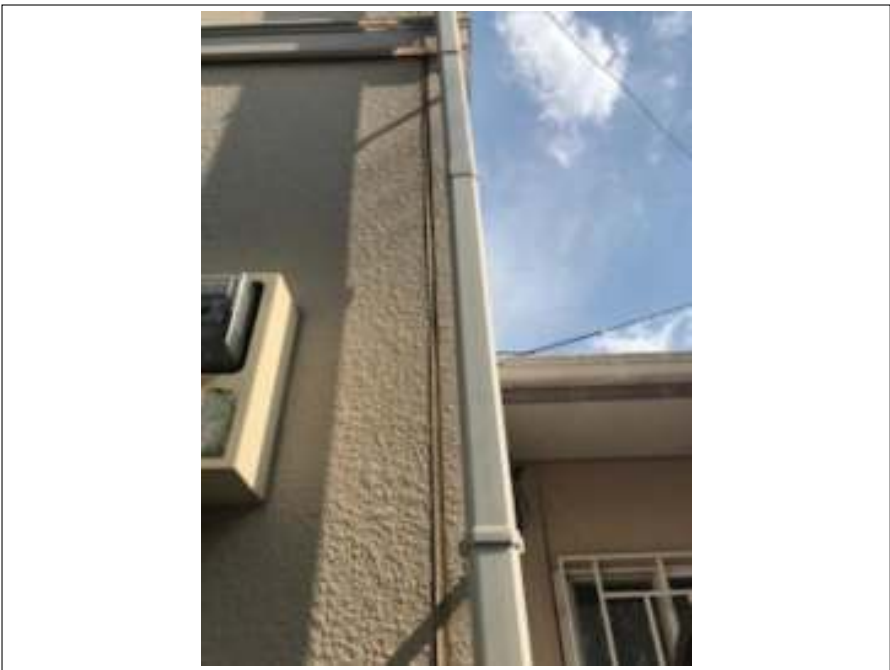
樋

こちらは塩ビ素材になります。  
劣化すると割れが生じたりすることがありますので、塩ビ専用の下塗りをおこない塗装をしていきます。

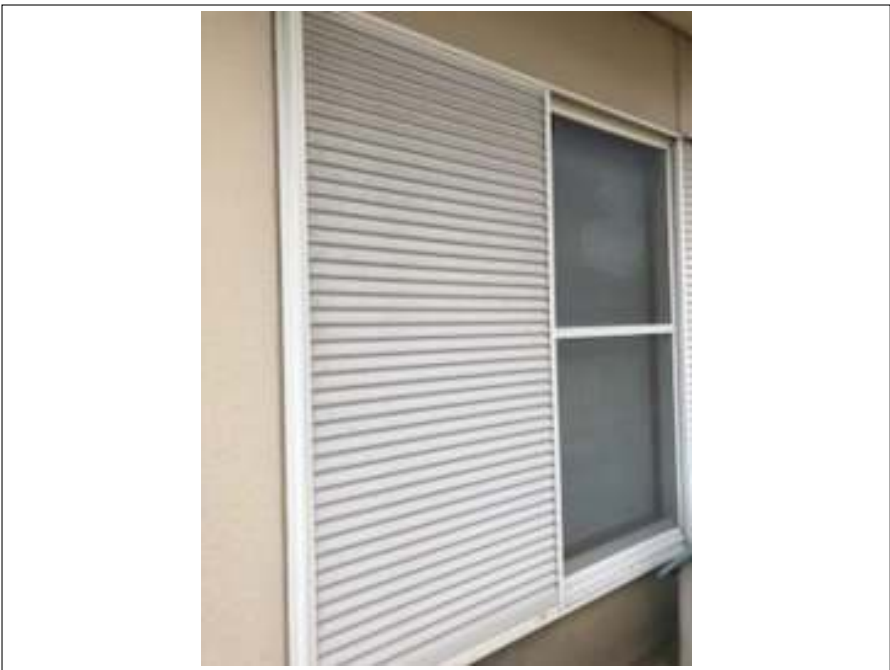
## 雨戸

この部分は鉄、スチール素材になります。

劣化するとサビが発生してきますので塗装が必要です。

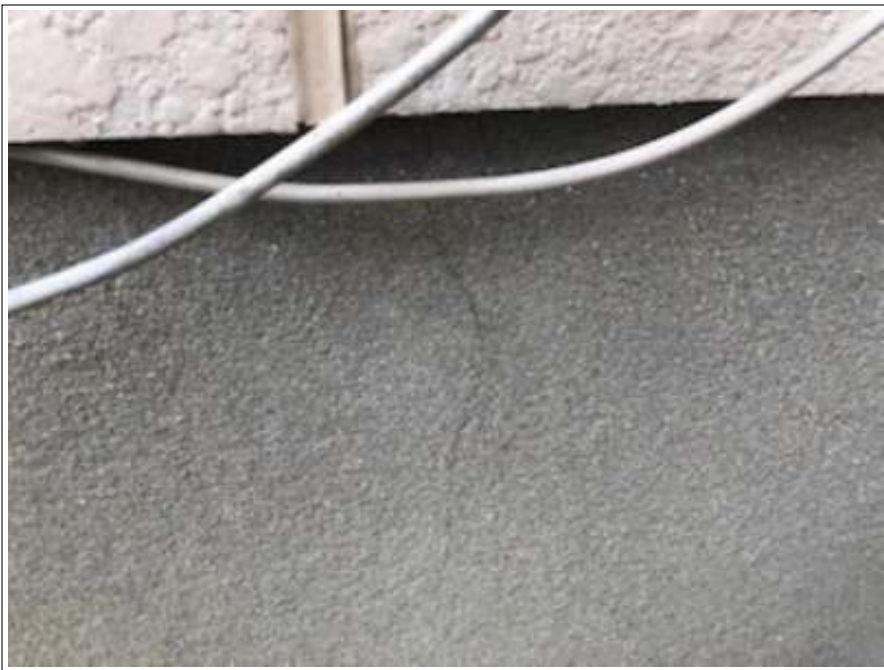
**基礎 クラック部**

アルカリ性のコンクリートは空気中の二酸化炭素や酸性雨と結合することによって徐々に中性化されます。

中性化されたコンクリートは表面にヒビが入るだけでなく、内部の鉄筋の腐食や膨張につながり構造物の性能低下につながりますので、シーリング等で補修をおこないます。

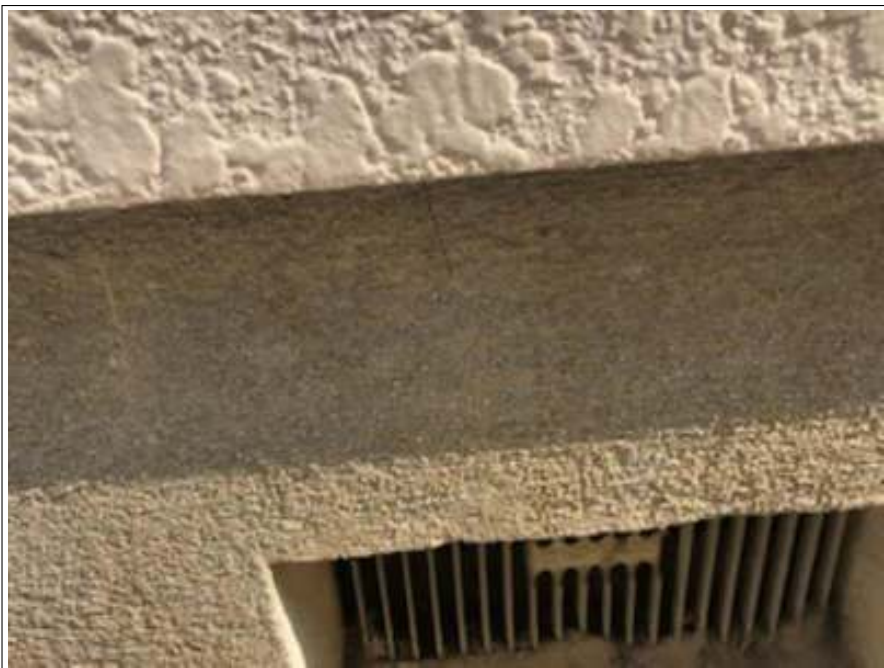
**基礎 クラック部**

0.3mm以上のキレツは補修が必要です。

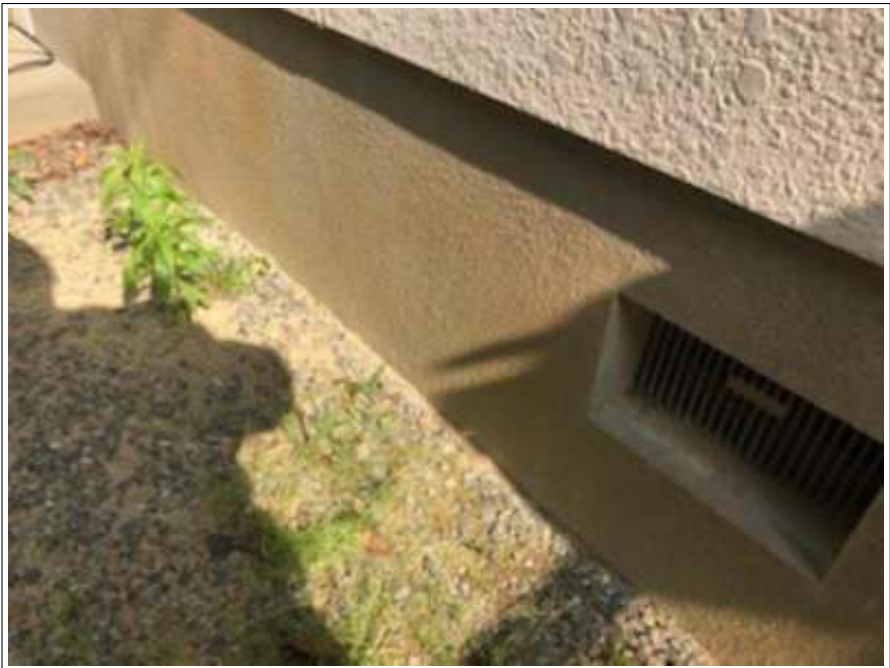
基礎 クラック部

※カビ等の発生が見られます。

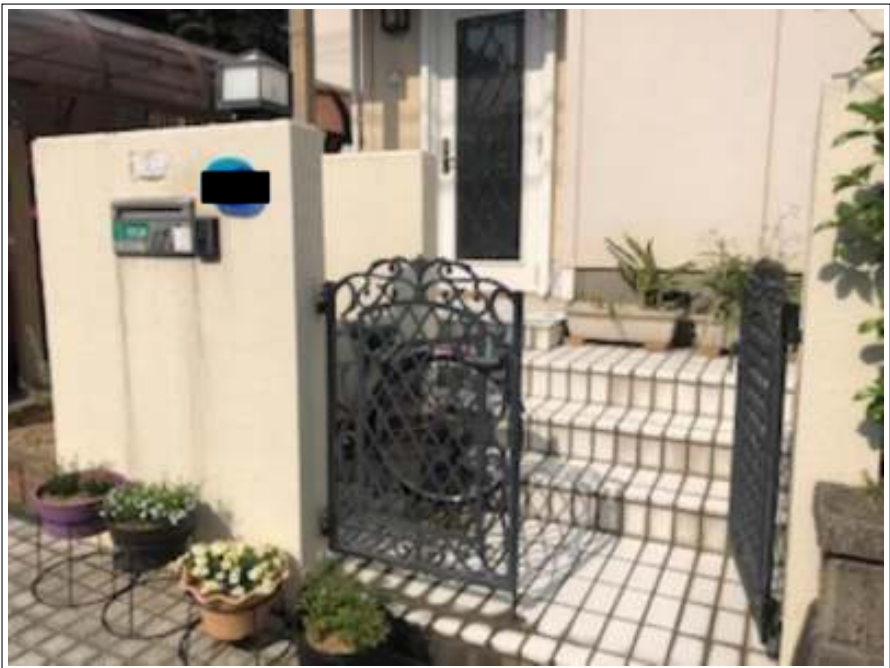
塀

地面から水や湿気を吸いはき出す部分になり、この部分に耐久性の高い塗装や膜を張る塗装をおこなうと、膨れる恐れがありますので、通気性の良い塀の塗装をおこないます。

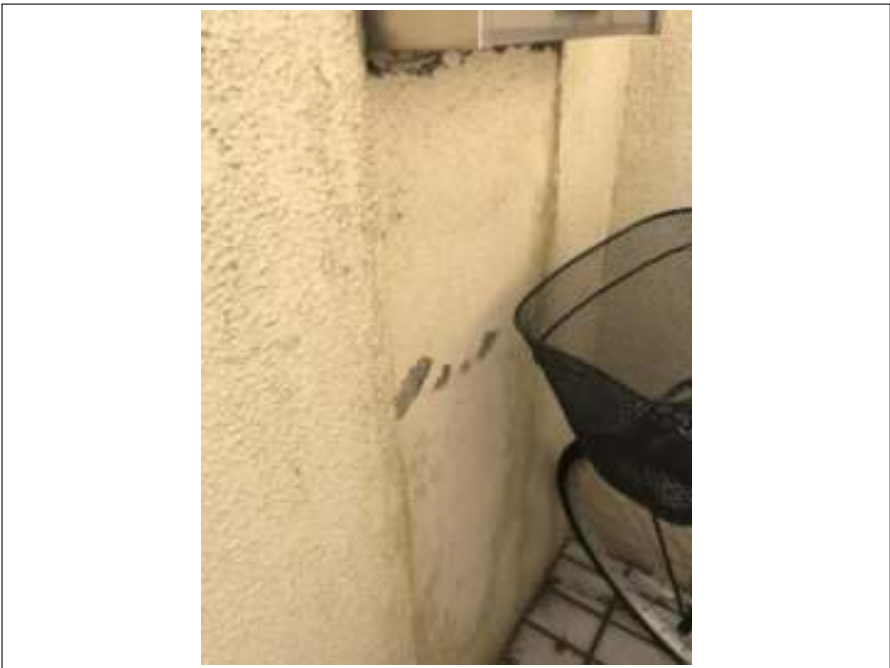
塀 \_\_\_\_\_

カビの発生が見られます。 \_\_\_\_\_

カビの上にくら良い塗装をして \_\_\_\_\_

も、カビの根が残っている以上塗膜 \_\_\_\_\_

を突き破って表面化してきますので、 \_\_\_\_\_

カビの根を抑える必要があります。 \_\_\_\_\_

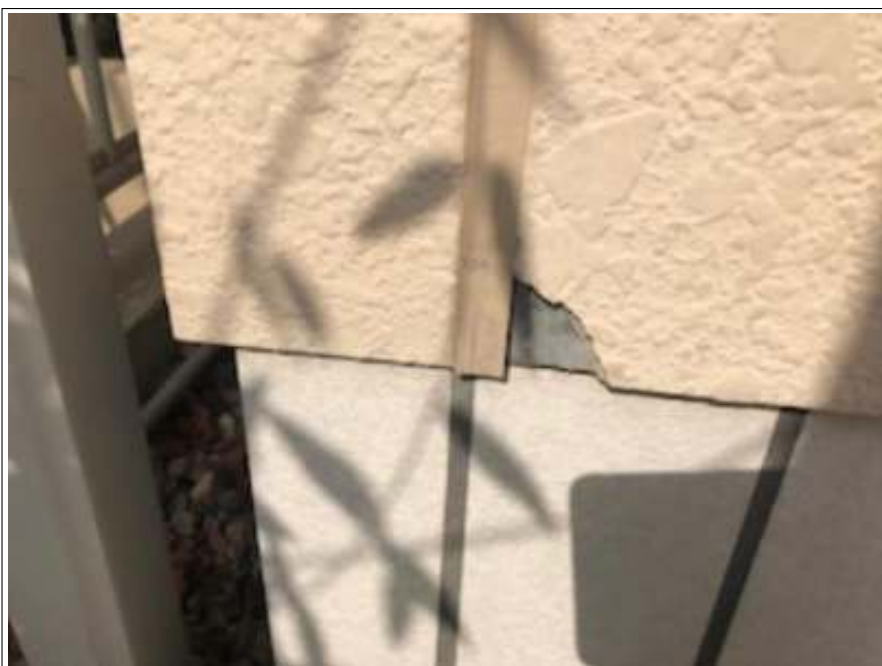
### 外壁 欠損部

外壁の欠損などが見られます。この部分は可能な限り補修をおこない、塗装をしていきます。

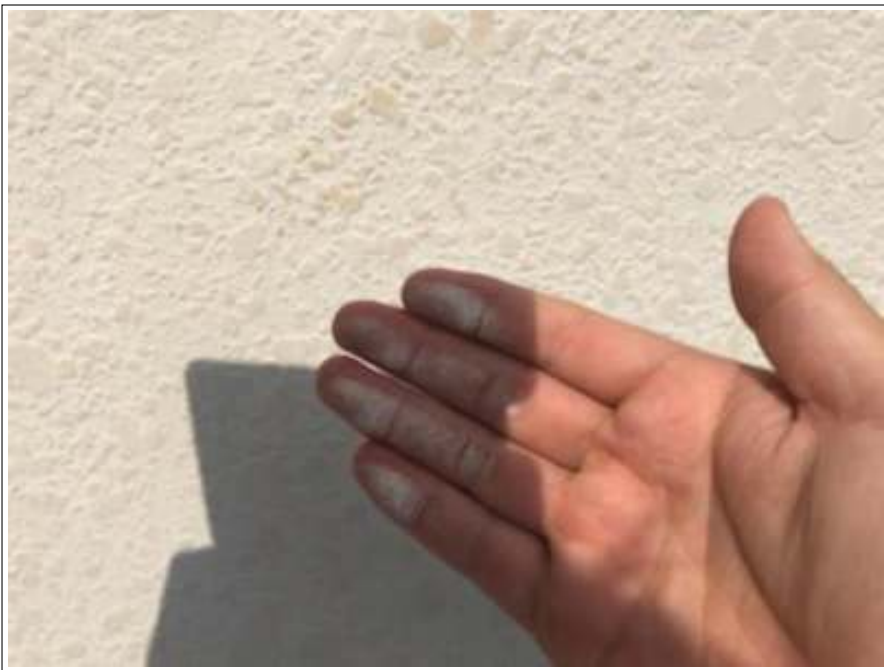
### チョーキング現象

紫外線などにより塗膜の表面が劣化し、チョークの粉状のような状態になっています。

この状態になると表面から水や湿気を吸い込んでしまい、外壁や中の躯体の痛みにつながりますので、早めの塗装をお勧めします。

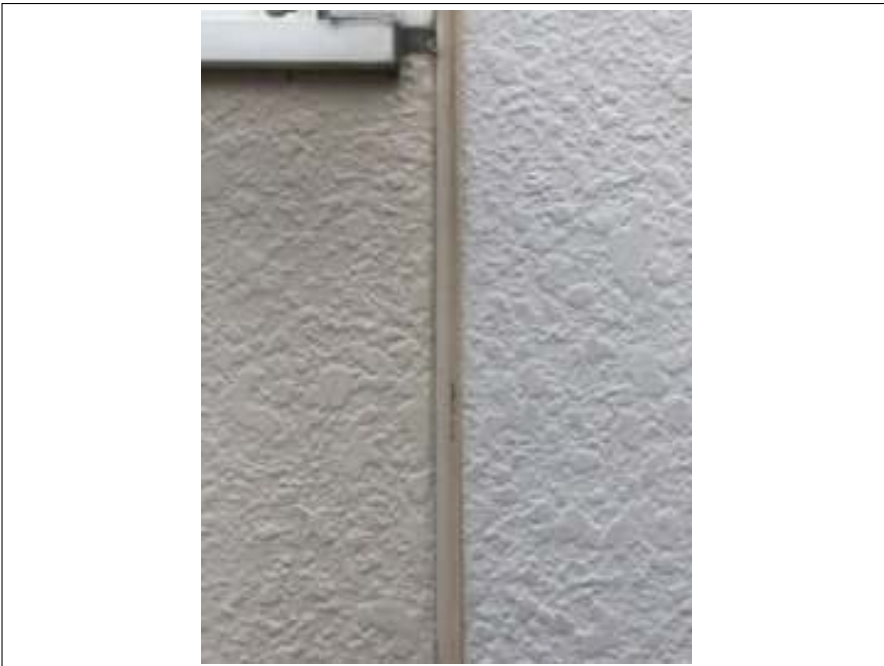
### 定型シール目地

こちらは通常のゴムのようなシーリングではなく、パッキンのようなメーカーさんオリジナルの目地になります。

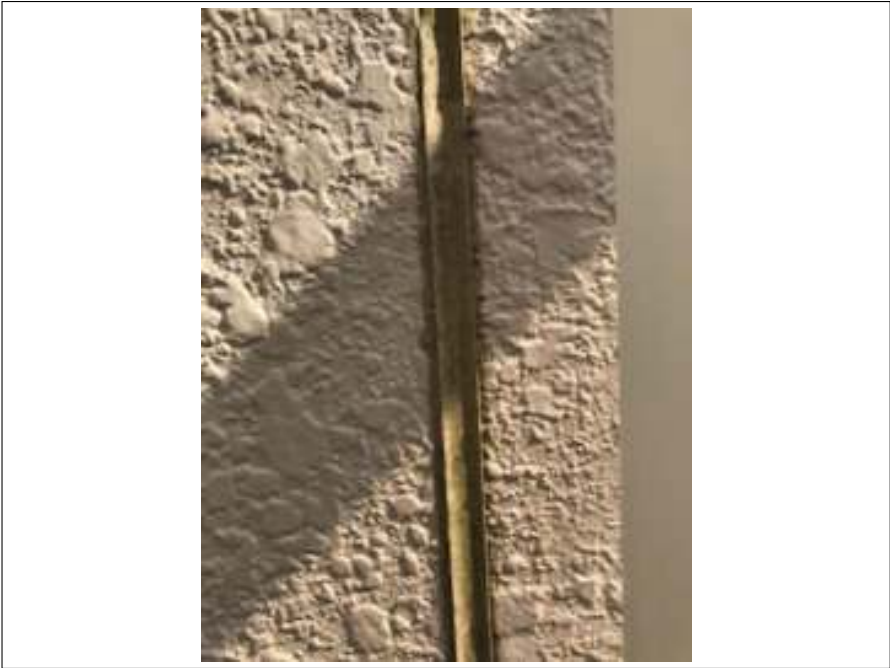
カビ発生部

カビの発生が見られます。  
カビの上にくら良い塗装をして  
も、カビの根が残っている以上塗膜  
を突き破って表面化してきますの  
で、カビの根を抑える必要がありま  
す。
