工事写真報告書

工事名 H様

工事箇所 屋根・外壁・その他 塗装工事一式

工事施工者 ベストホーム株式会社

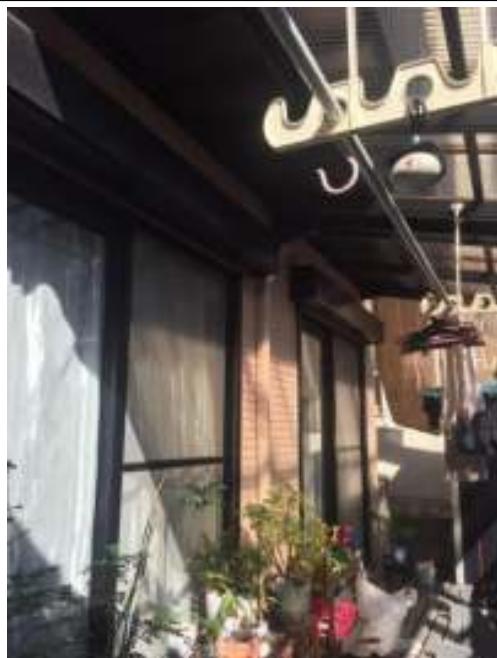
外観

テラスの部分に関しましては、年数が経っており足場を組む際に屋根材を外すと、経年劣化している為割れる恐れがあります。

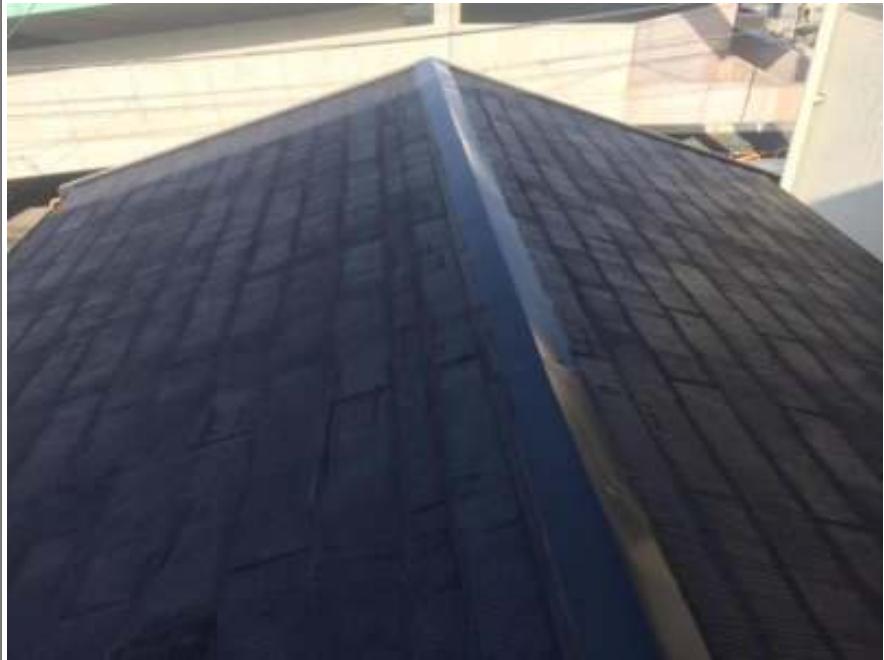
屋根

この素材はセメント: アスベスト(又はハルフ 繊維)が85:15で作られています。

表面の塗装が新築当時はアクリル塗装を焼き付けており、7年ぐらい経過すると表面の防水効果が低下し、だんだん反りや割れが生じてきます。

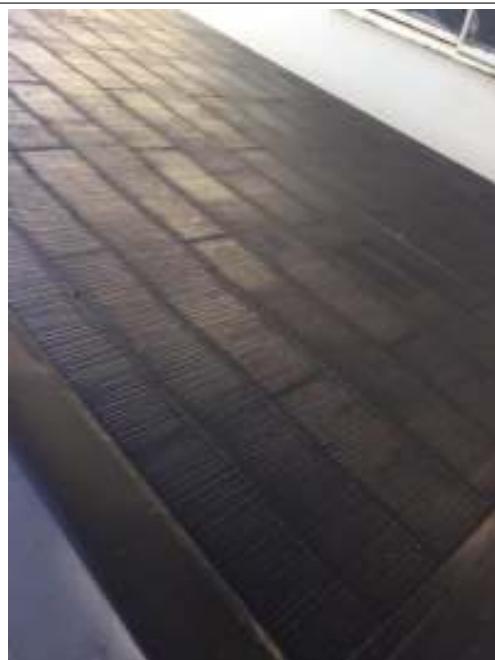
屋根

同上

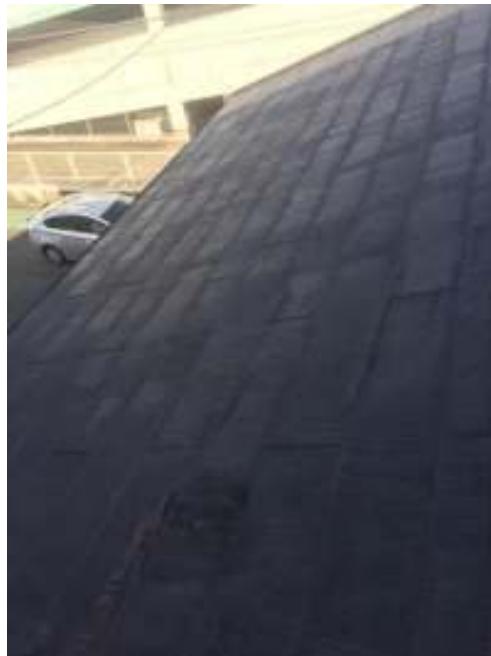
屋根

同上

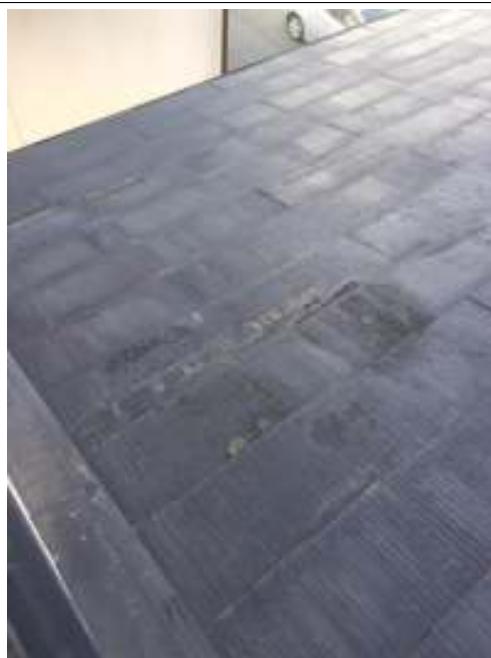
屋根

同上

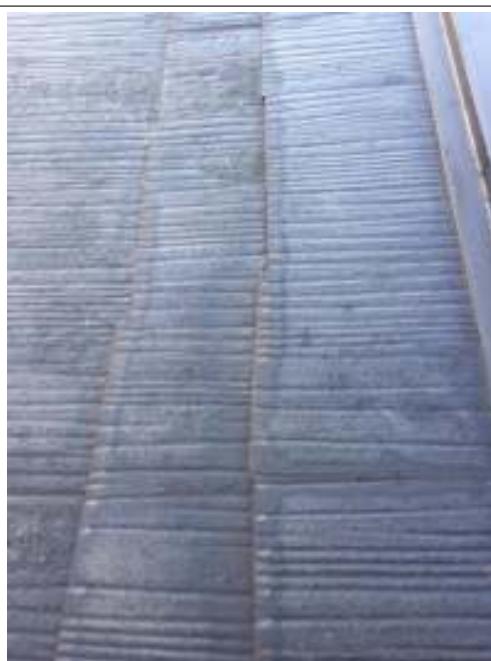
屋根 現状

前回施工時に屋根材と屋根材との間に隙間を確保していない為、毛細管現象により屋根の裏に湿気が溜まっており、屋根と塗膜の痛みがでております。

今回はタスペーサー工法により、隙間を確保していきます。

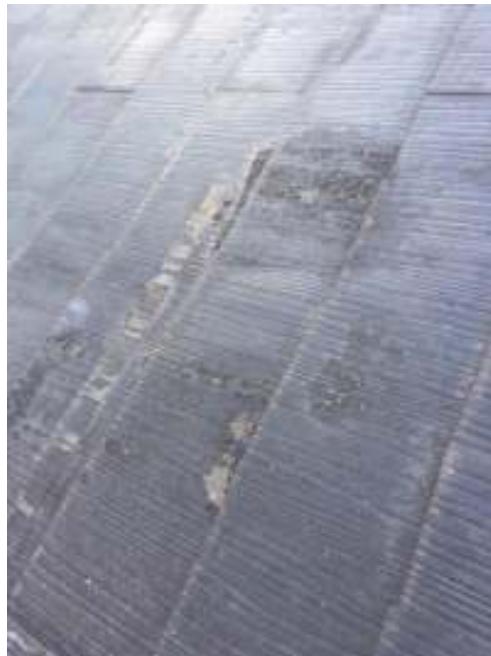
屋根 剥離部

旧塗膜の剥離が見られます。

※原因は前回の足場板の下の部分の可能性があります。

このまま塗装をしても旧塗膜から剥がれる恐れがありますので、密着の悪い旧塗膜はケレンで除去し、塗装をする必要があります。

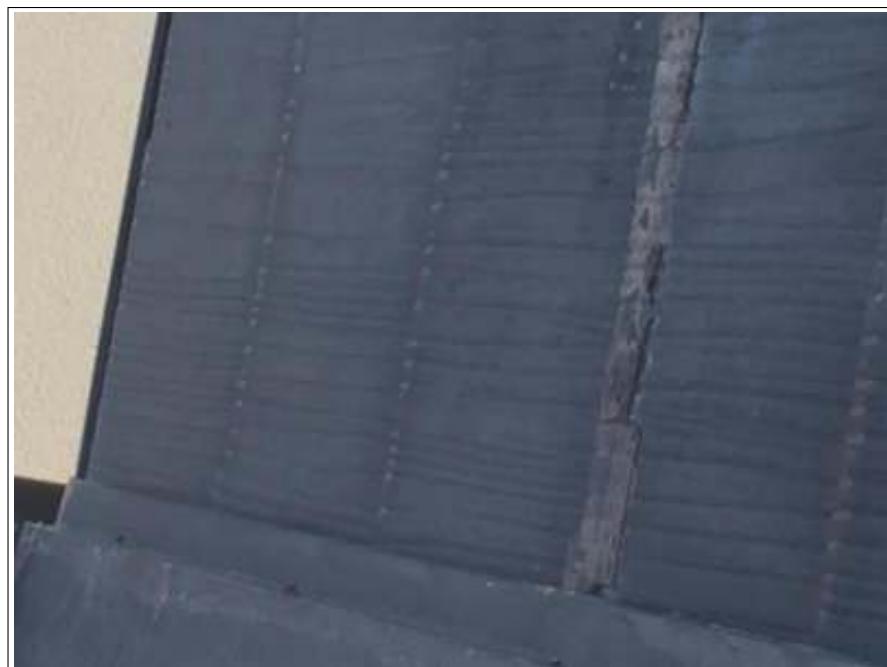
屋根 剥離部

同上

※こちらの剥離は屋根材との間の隙間が確保されてないことで、起きている可能性があります。

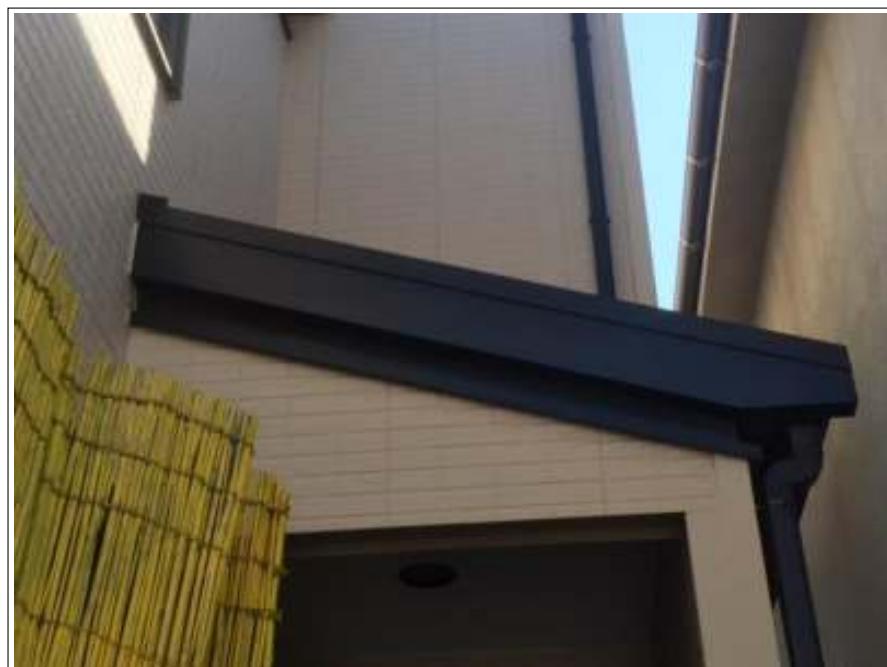
破風板

経年劣化しています。

劣化すると腐食、お住まいの痛みにつながりますので、下塗り・上塗りをおこないます。

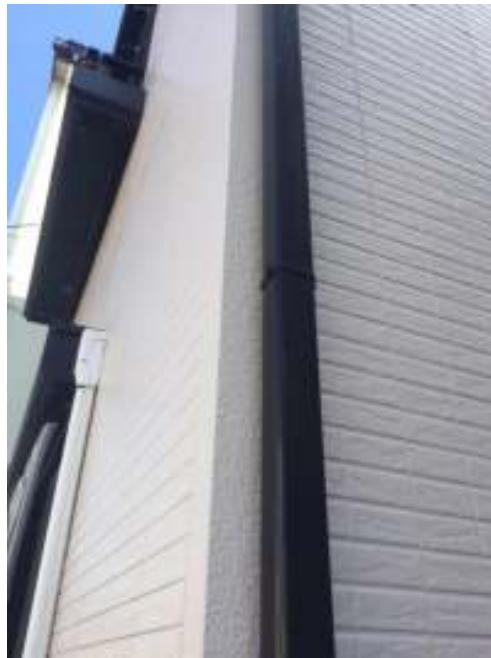
樋・ダクトカバー

こちらは塩ビ素材になります。
劣化すると割れが生じたりすること
がありますので、塩ビ専用の下塗り
をおこない塗装をしていきます。

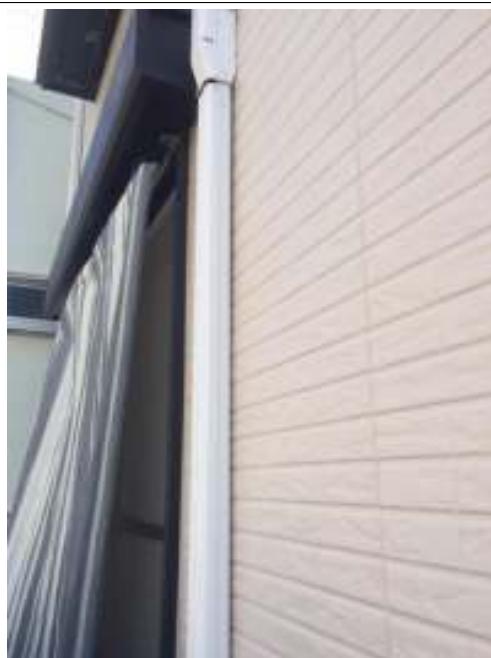
樋・ダクトカバー

同上

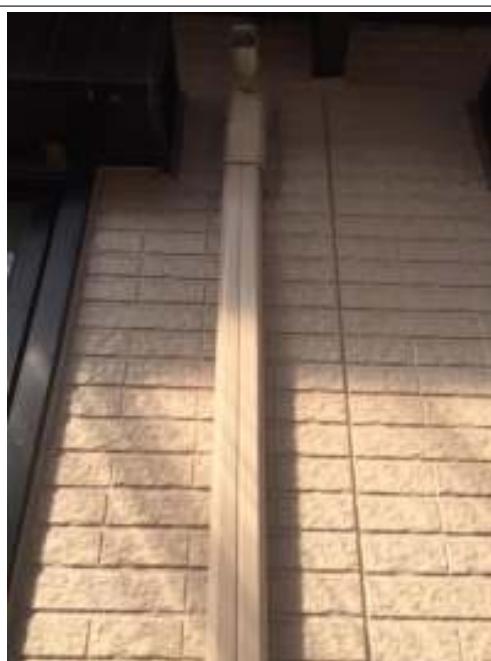
樋・ダクトカバー

同上

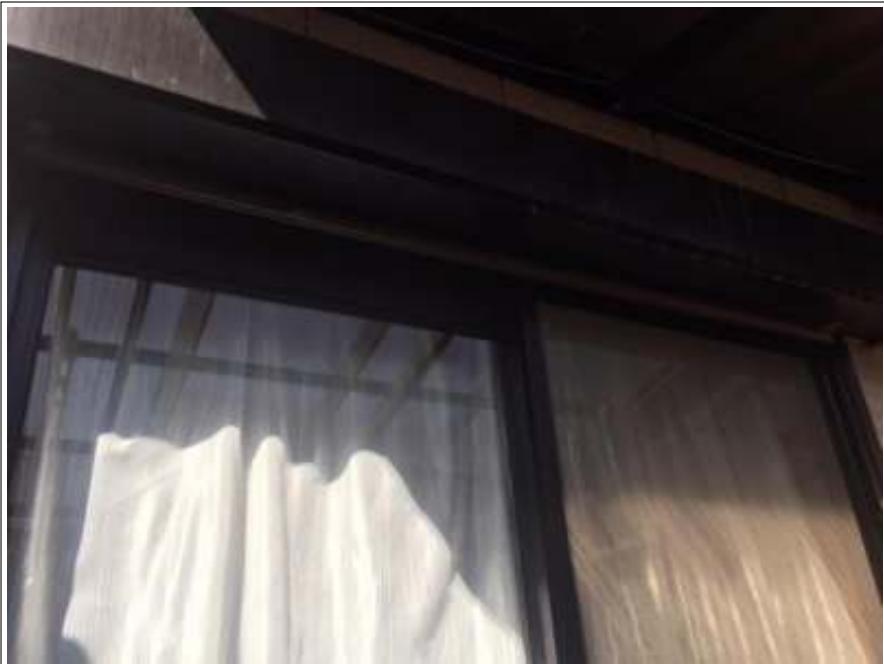
シャッター

鉄、スチール素材になり、劣化する
とサビが発生してきます。

サビが発生しているうえに塗装をし
てもすぐにサビが表面化してきます
ので、ケレン作業・サビ止め等の下
地処理をおこない、塗装をしていく
必要があります。

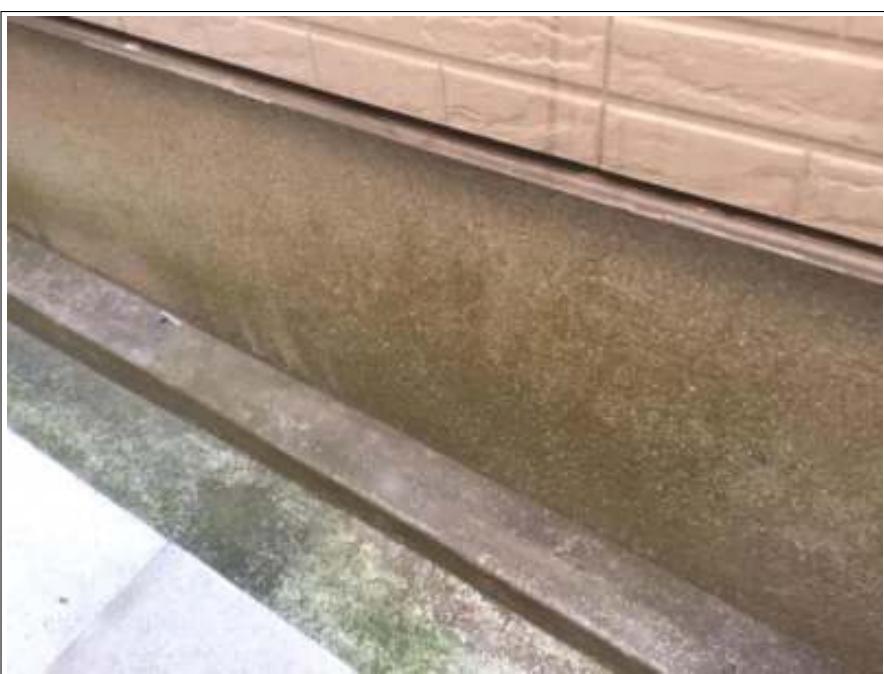
基礎 カビ発生部

カビの発生が見られます。

カビの上にいくら良い塗装をして
も、カビの根が残ってしまいます
で、カビの根を殺す防カビ下塗りを
おこない、基礎専用の塗装をおこな
います。

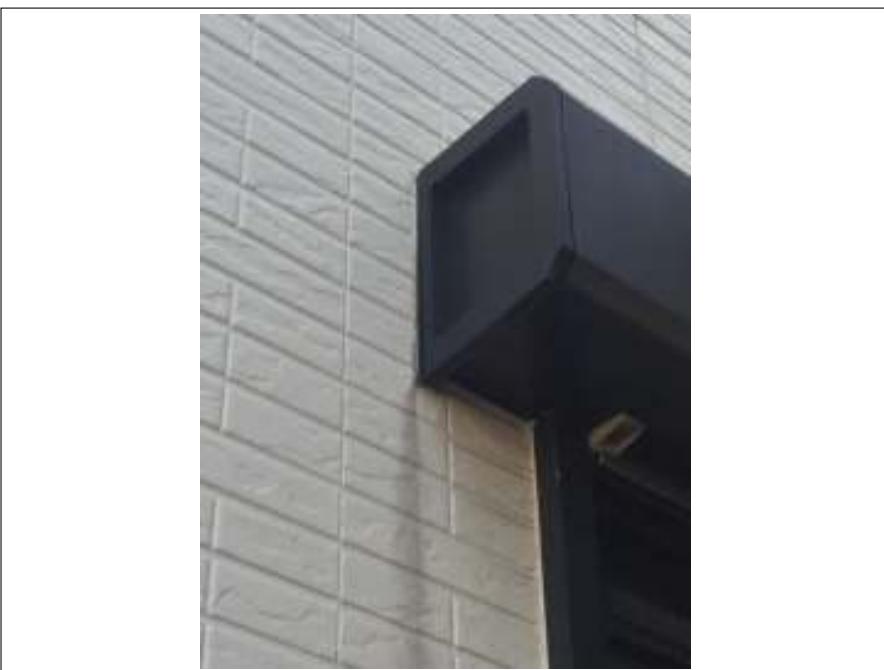
外壁 現状

サッシ等の端の部分に雨筋汚れ等が
全体的に見られます。

塗装をしても初めはキレイですが、
現状出ている部分はまた出てくる可
能性がありますので、雨筋汚れ等が
気になる場合は、低汚染系の塗料を
オススメ致します。

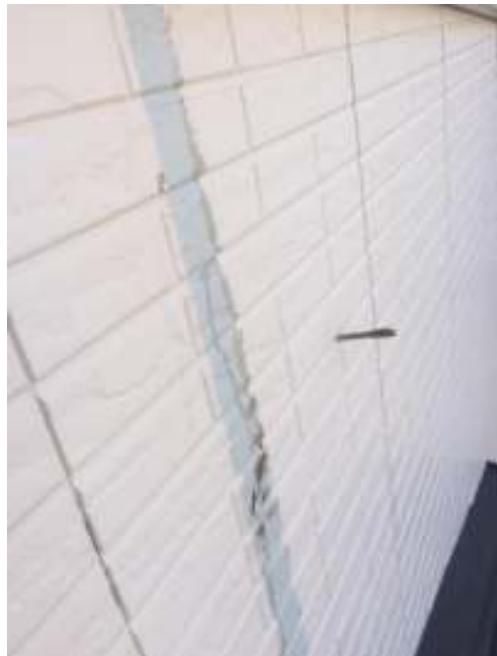
外壁 現状

以前ホースカバーがあり、外した部分かと思います。このまま塗装をすると旧塗膜との段差が出る可能性がありますので、可能な限りケレンで段差を均し、塗装をおこないます。

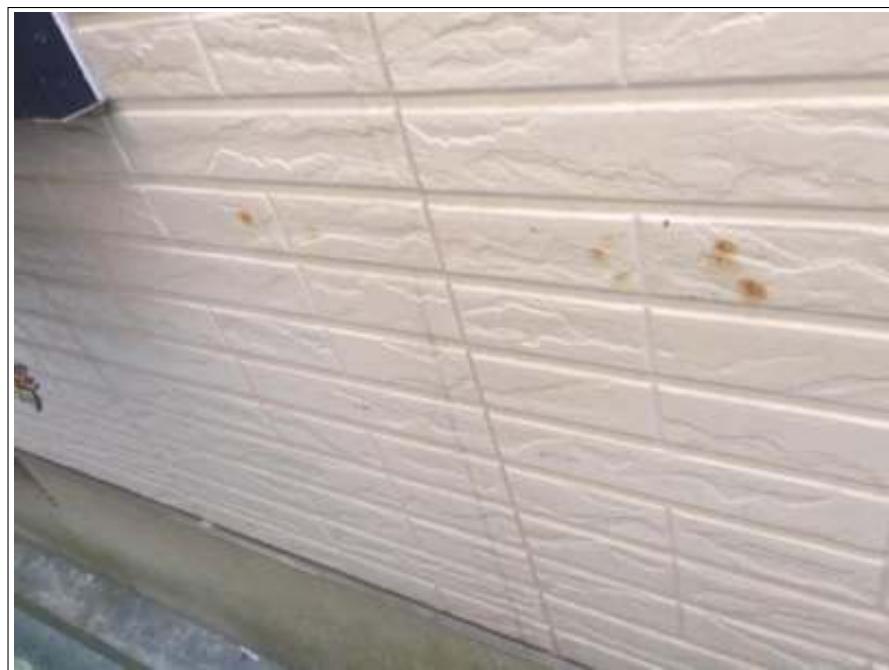
外壁 劣化部

外壁の所々にサビが出てきており、サイディング取付ける際に打っているビスの可能性があります。

この部分はサビ止めタッチアップをおこない、通常の塗装をおこないます。

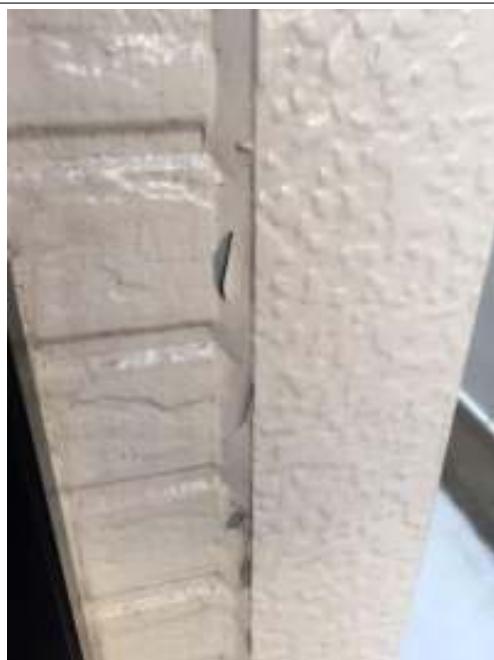
外壁 塗装剥離

旧塗膜が剥離をおこしています。このまま塗装しても旧塗膜から剥がれる恐れがありますので、密着の悪い旧塗膜をケレン作業で除去し塗装を行います。

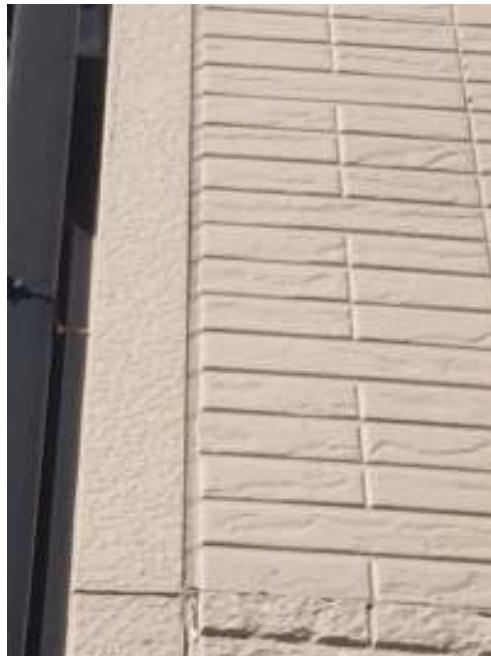
シーリング劣化部

劣化している部分があります。

この部分から雨水や湿気、炭酸ガス等が直接侵入し躯体・ボードの痛みや建物の寿命につながりますので、シーリング等で補修をおこない塗装をしていきます。

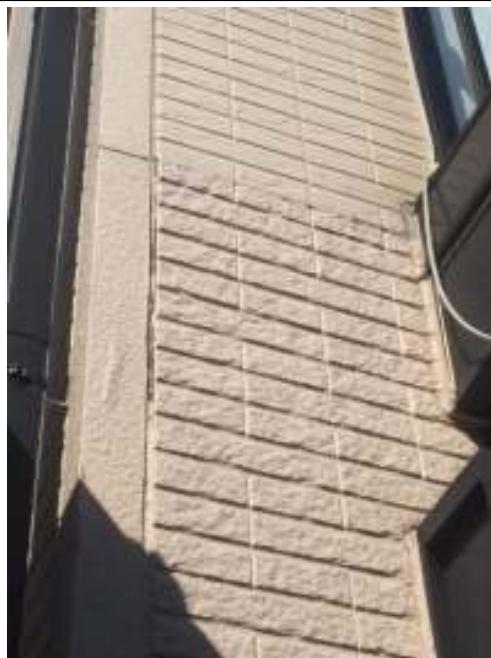
シーリング劣化部

同上

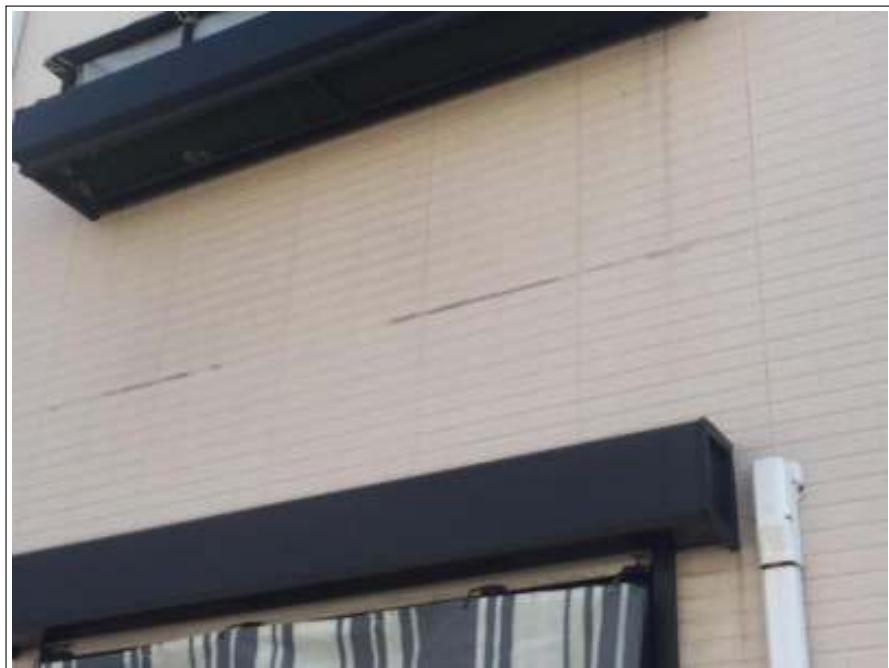
シーリング劣化部

同上

※シーリング部の黒くなっている部分はブリード現象(シーリングの油分が表面化し汚れが付着する現象)になるので、シーリング材はノンブリードタイプをお勧め致します。

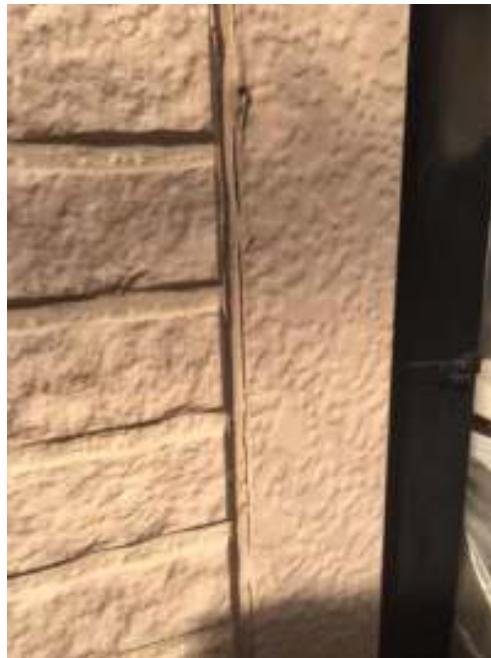
シーリング劣化部

同上

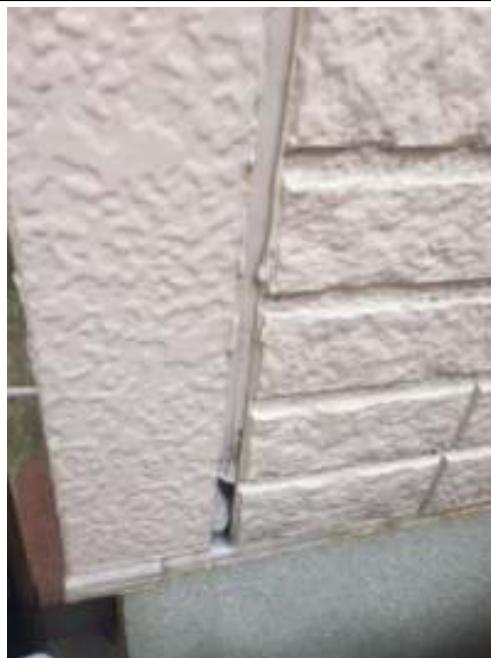
シーリング劣化部

同上

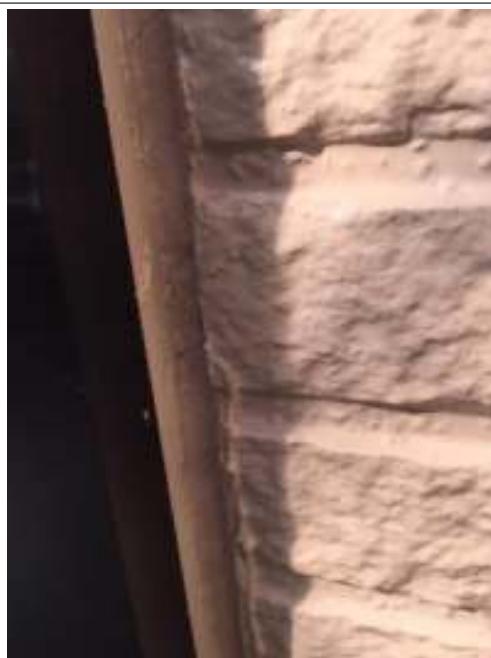
サッシ廻りシーリング劣化部

見落としがちですが、サッシ廻りも劣化している部分があります。

サッシ廻りや入隅部のシーリングは打増し補修をおこない、塗装をしていきます。

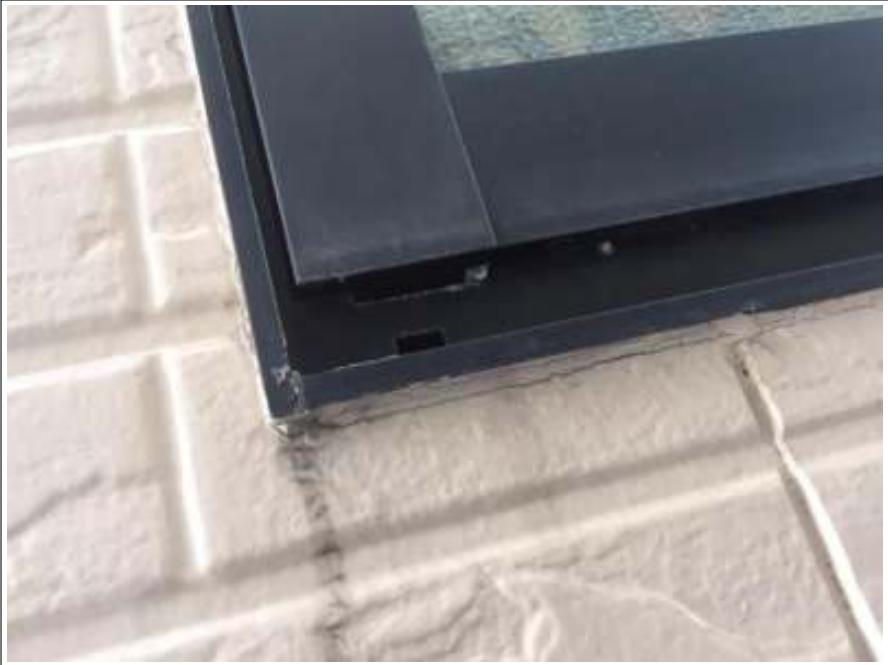
サッシ廻りシーリング劣化部

同上

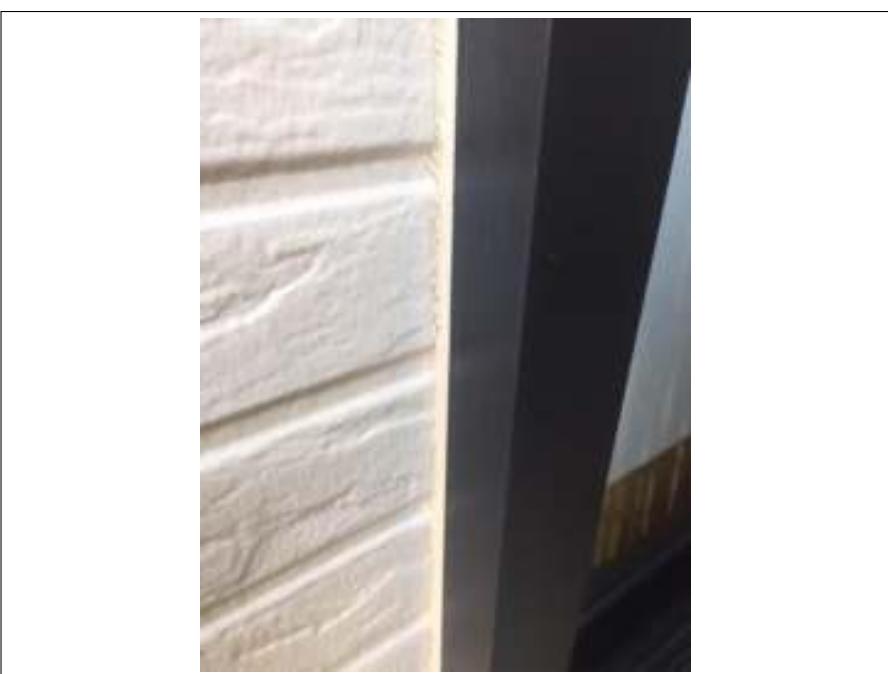
サッシ廻りシーリング劣化部

同上
