工事写真報告書

工事名 T 様 邸

工事箇所 屋根・外壁・その他 塗装工事一式

工事住所 直方市 頓野

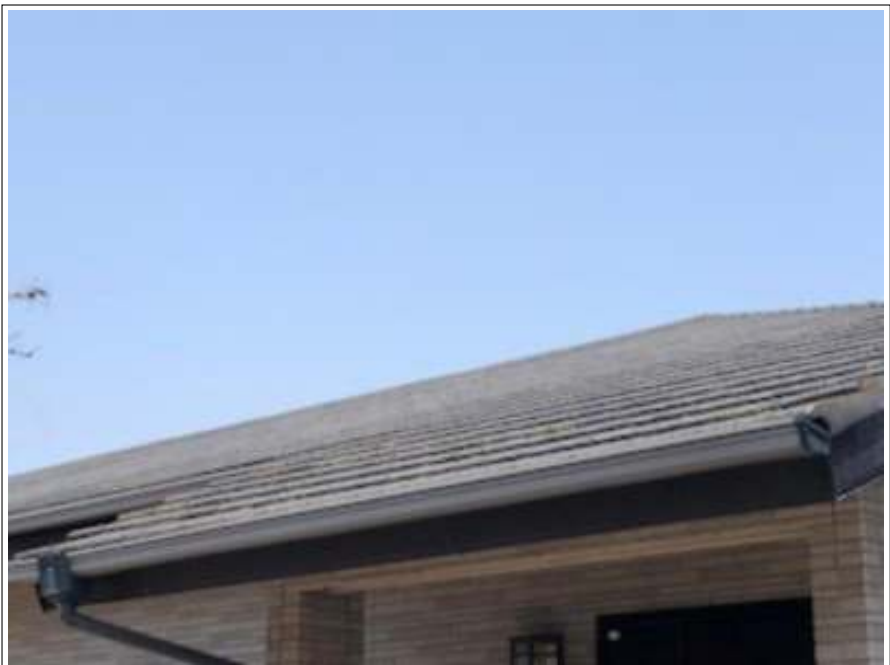
屋根 セメント瓦

表面の塗装劣化が進み、雨水を吸って乾いてを繰り返す瓦の割れやズレが生じ、瓦の下の防水シートが破れてくると雨漏れを起こしてしまいますので、割れやズレなどを抑えるために塗装が必要です。

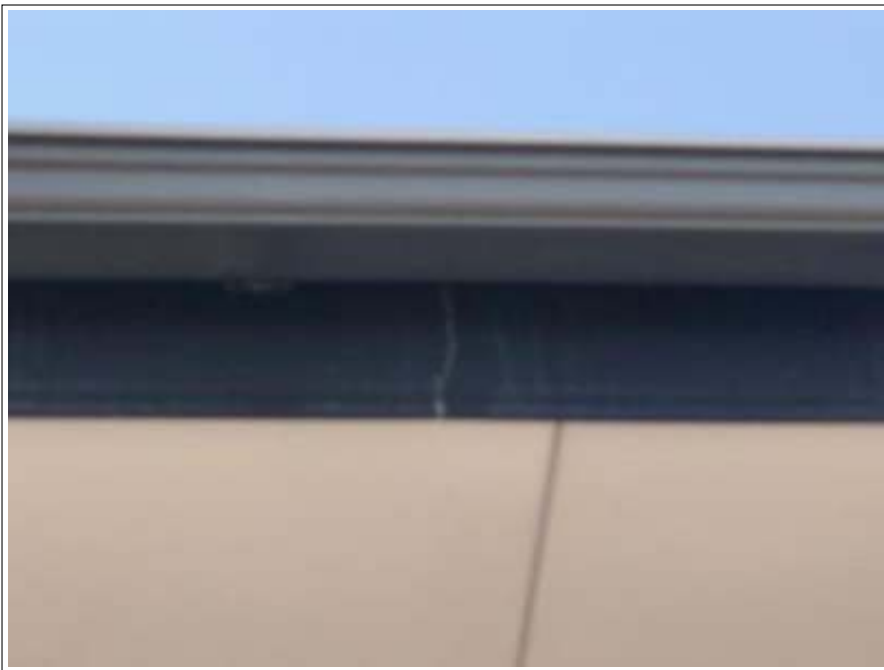
破風板・鼻隠し

経年劣化しています。

劣化すると腐食、お住まいの痛みにつながりますので、下塗り・上塗りをおこないます。

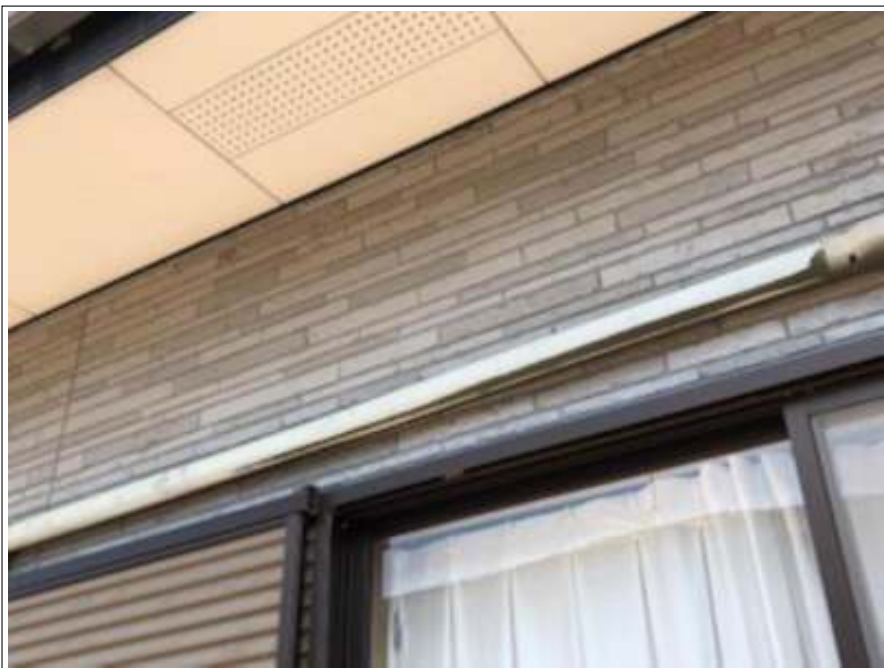
樋・ダクトカバー

こちらは塩ビ素材になります。

劣化すると割れが生じたりすることがありますので、塩ビ専用の下塗りをおこない塗装をしていきます。

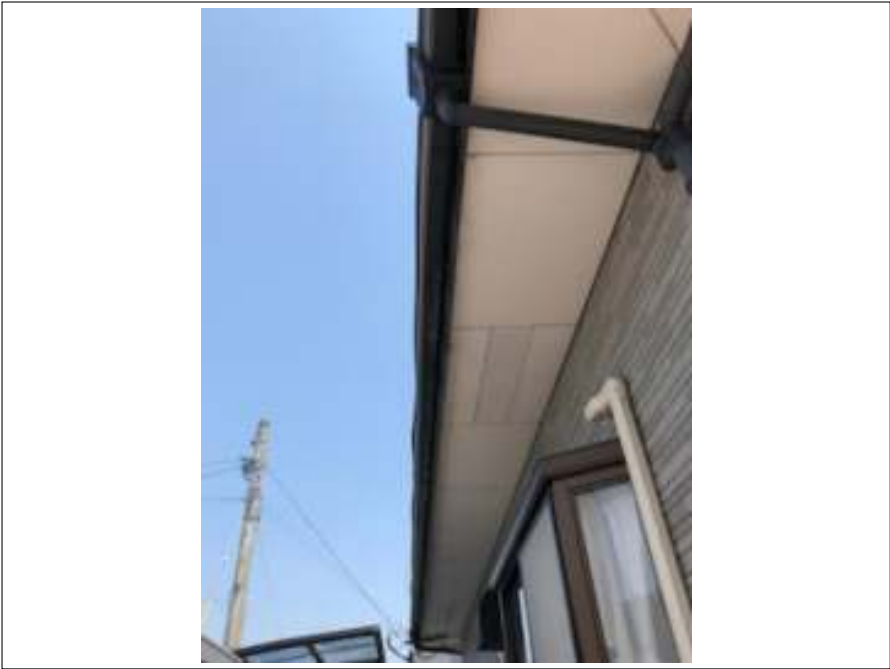
軒天

経年劣化しております。

この部分は、通気性の良い軒天専用の塗装をしていきます。

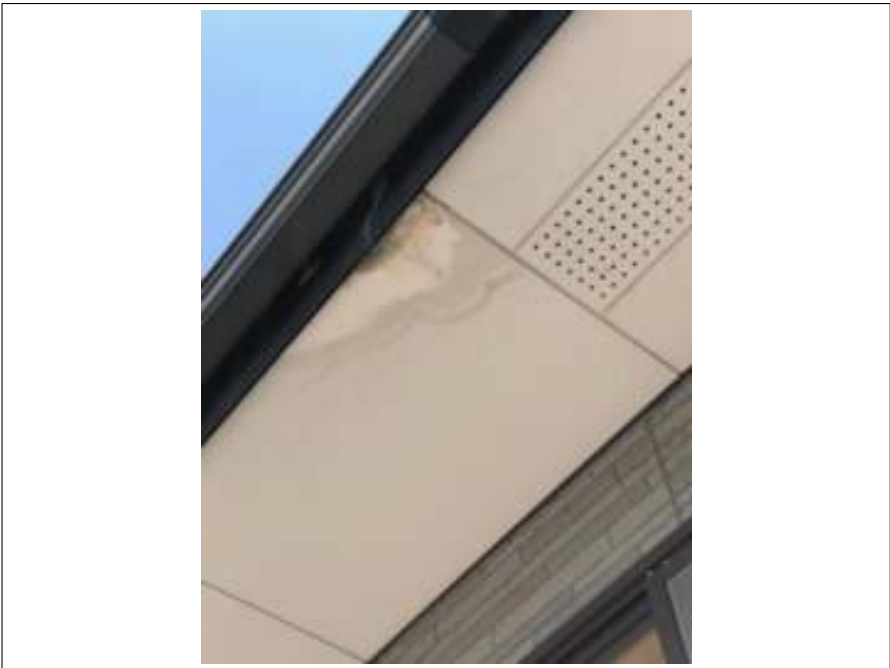
軒天

同上

※この部分は屋根・樋・鼻かくしのなにかしらの影響がでている可能性があります。

補修と塗装後に出てくる場合は、再度調査をお勧め致します。

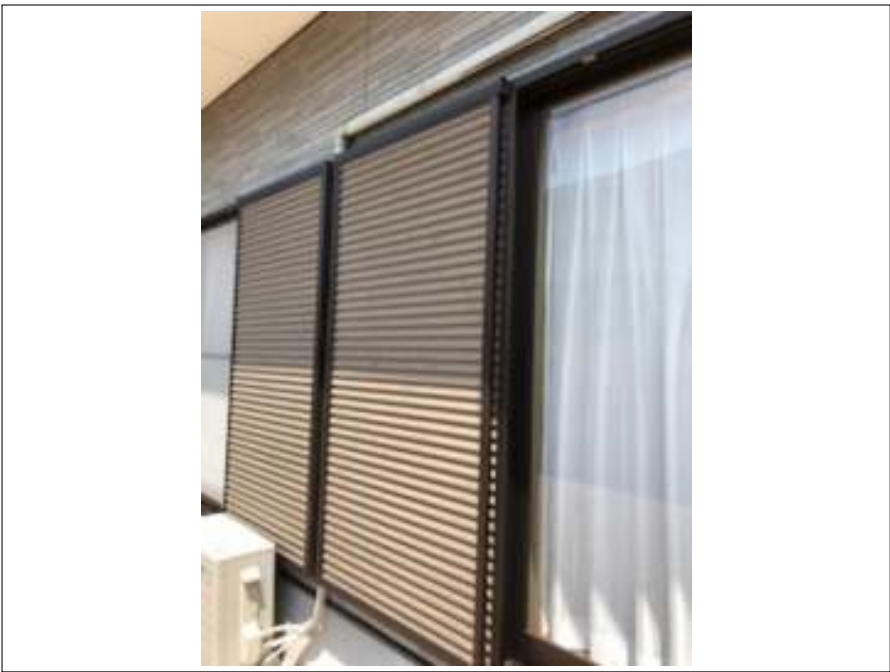
雨戸

この部分は鉄、スチール素材になります。

劣化するとサビが発生してきますので塗装が必要です。

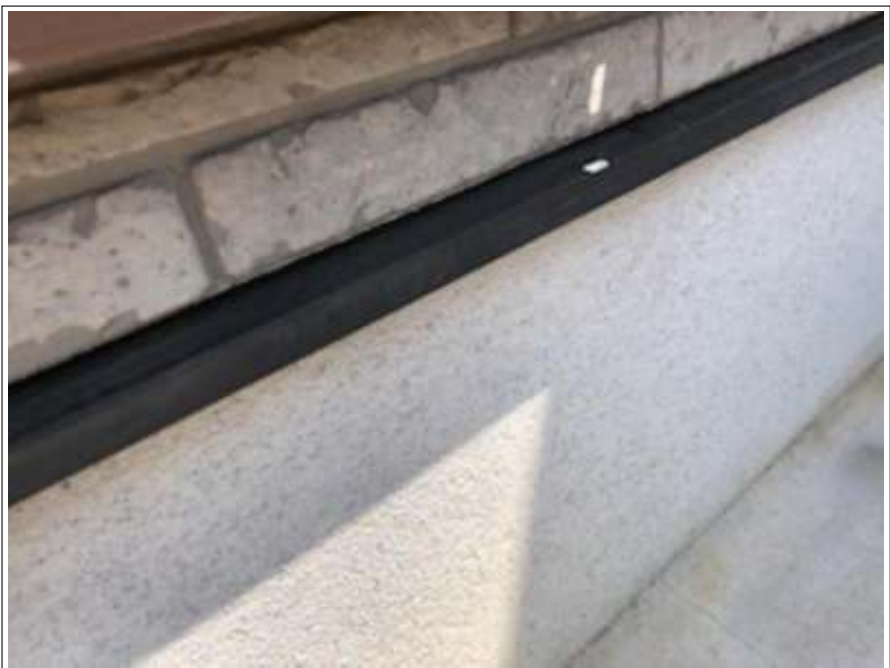
土台水切り

同上

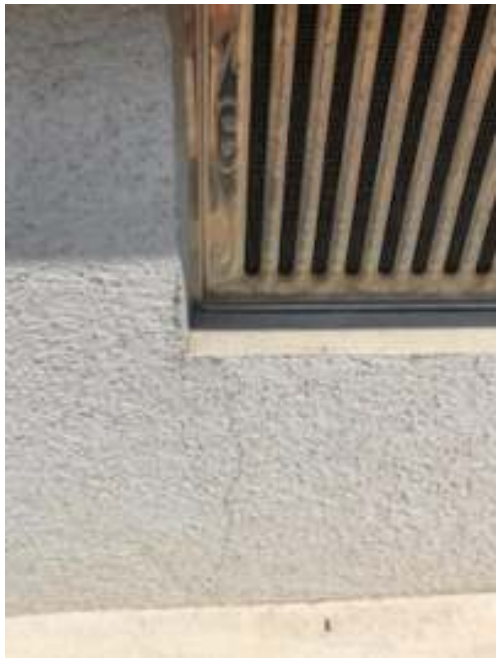
基礎 クラック部

アルカリ性のコンクリートは空気中の二酸化炭素や酸性雨と結合することによって徐々に中性化されます。

中性化されたコンクリートは表面にヒビが入るだけでなく、内部の鉄筋の腐食や膨張につながり構造物の性能低下につながりますので、シーリング等で補修をおこないます。

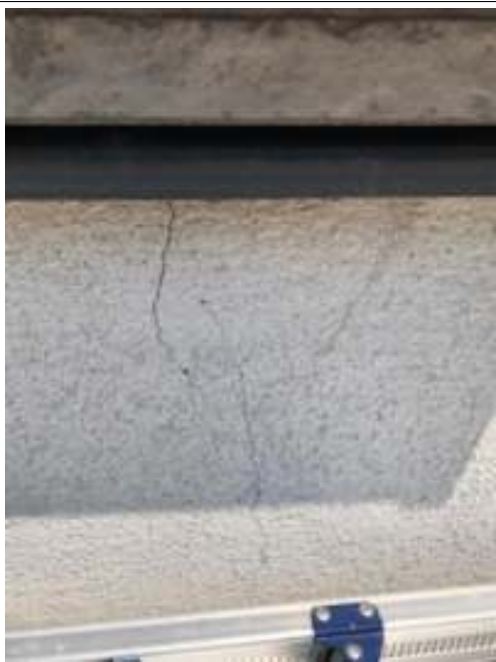
基礎 クラック部

同上

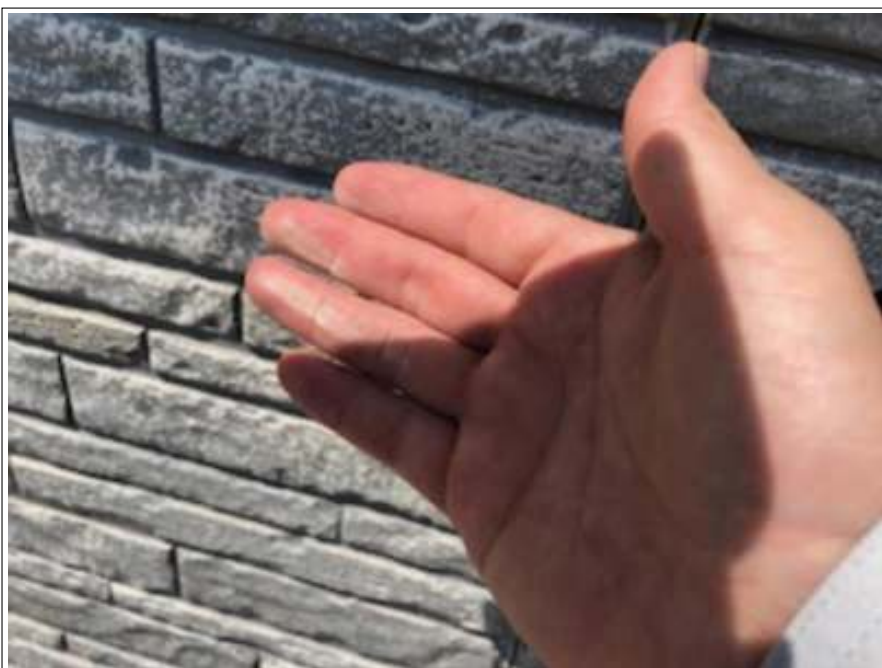
チョーキング現象

紫外線などにより塗膜の表面が劣化
し、チョークの粉状のような状態に
なっています。

この状態になると表面から水や湿気
を吸い込んでしまい、外壁や中の躯体
の痛みにつながりますので、早め
の塗装をお勧めします。

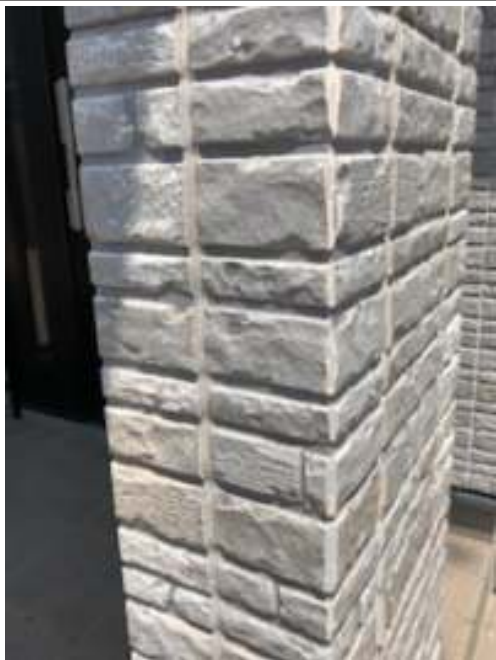
外壁 劣化部

劣化している部分があります。
この部分から雨水・湿気・炭酸ガス
等が直接浸入し、躯体・ボードの痛
みや建物の寿命につながりますの
で、ボードシーリングは打替え工事
をおこない、塗装をしていきます。

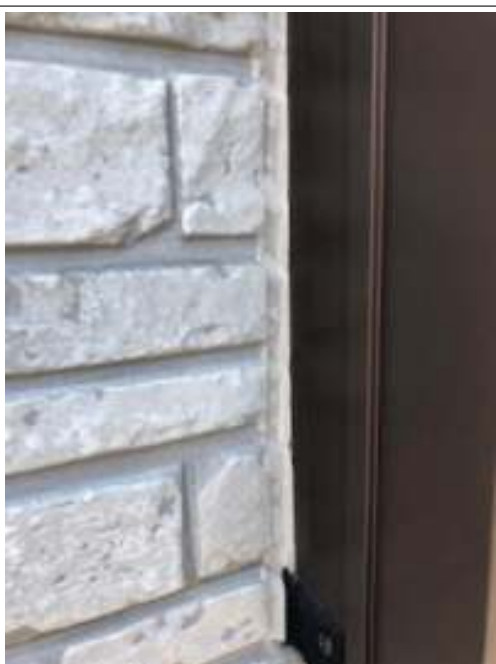
サッシ廻りシーリング劣化部

サッシ廻りも劣化しています。この
部分は深く撤去の際にサッシや外壁
を痛めたり、打替え後に雨漏れして
くる場合がありますので、打増しを
おこない塗装をしていきます。

※現状雨漏れしている場合は、打替
え施工が必要になります。

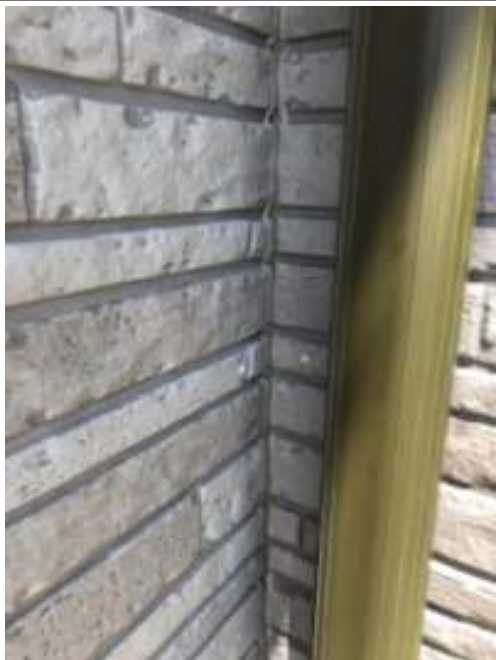
入隅シーリング部

同上

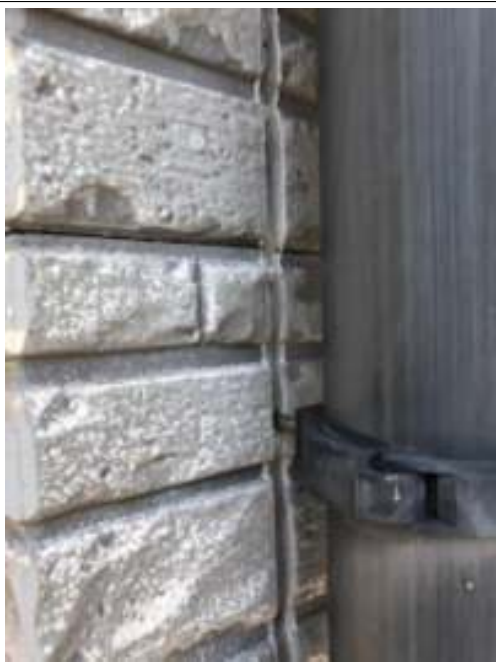
樋裏シーリング部

同上

※この部分を打替えする際は、樋の脱着費が別途必要になります。
