工事写真報告書

工事名 S様邸

工事箇所 屋根・外壁・その他 塗装工事一式

工事施工者 ベストホーム株式会社

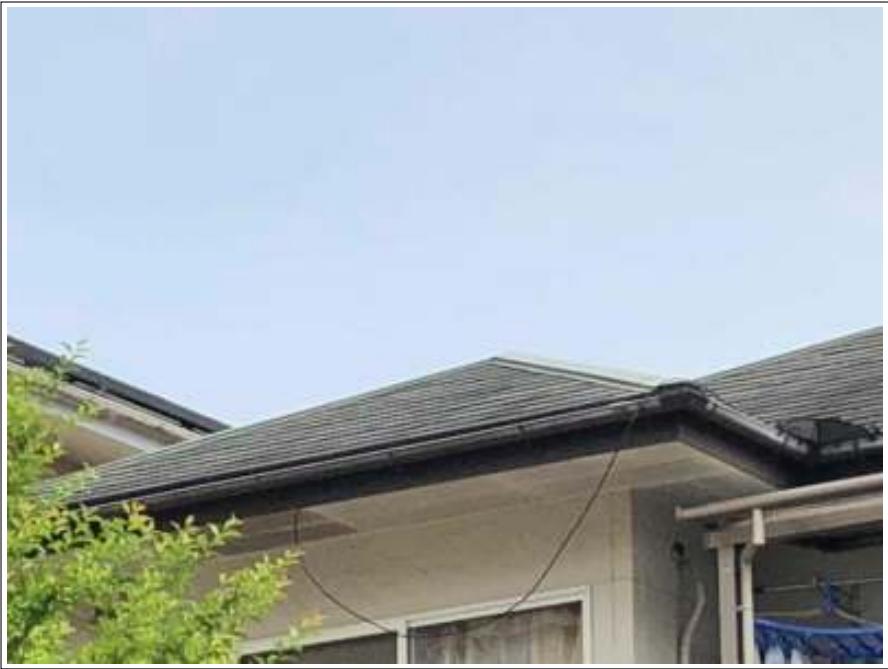
屋根

同上

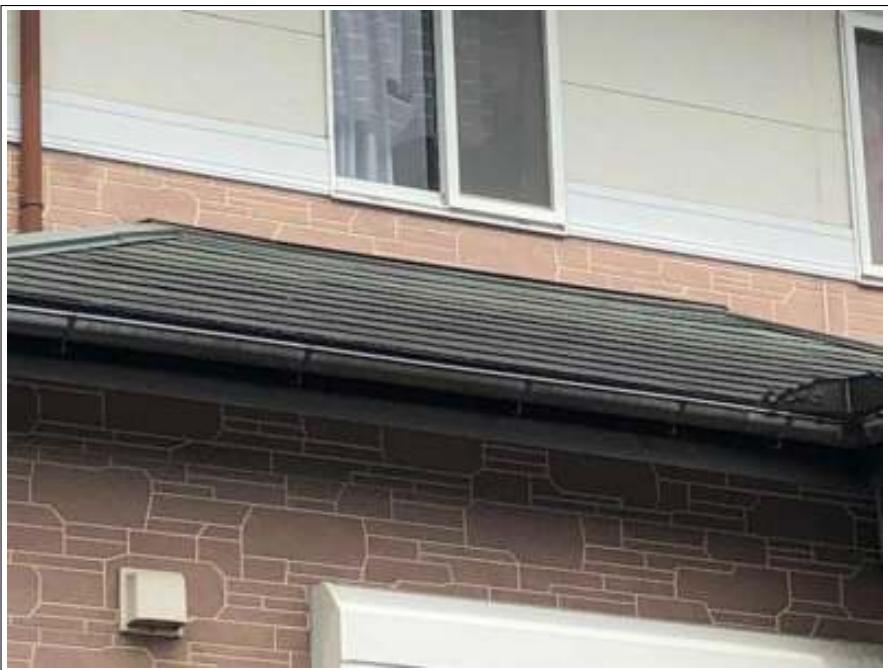
屋根

同上

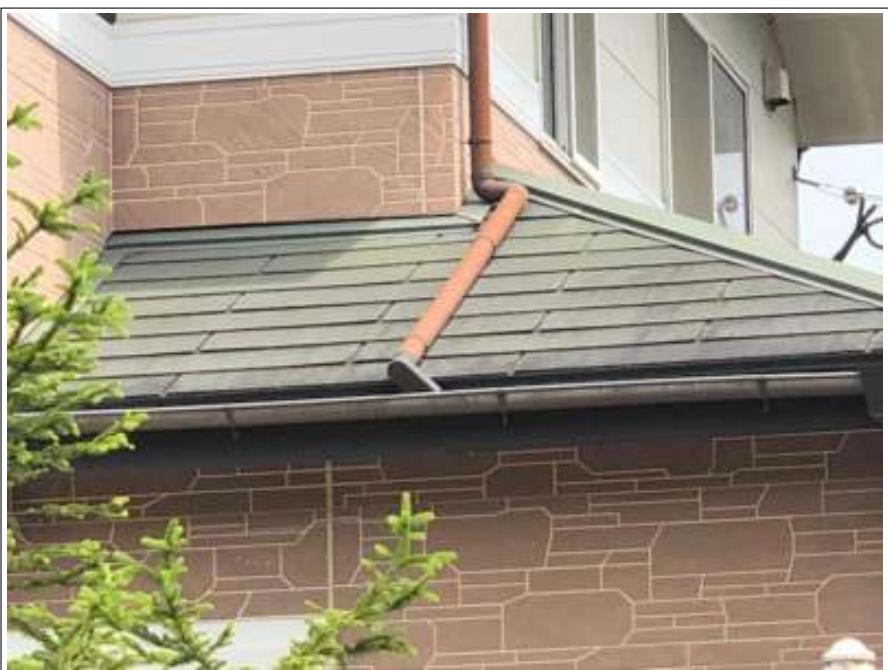
屋根

同上

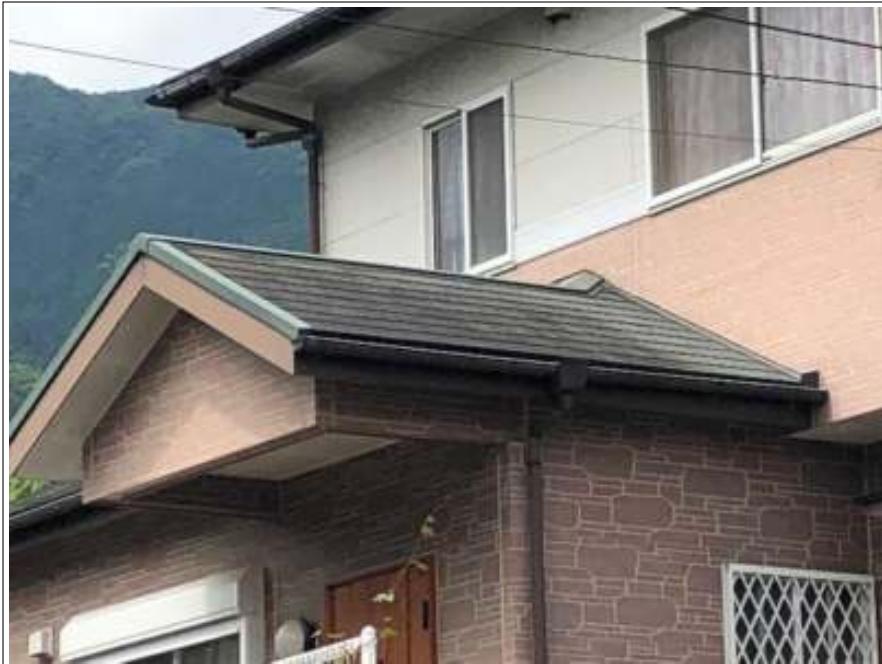
屋根

同上

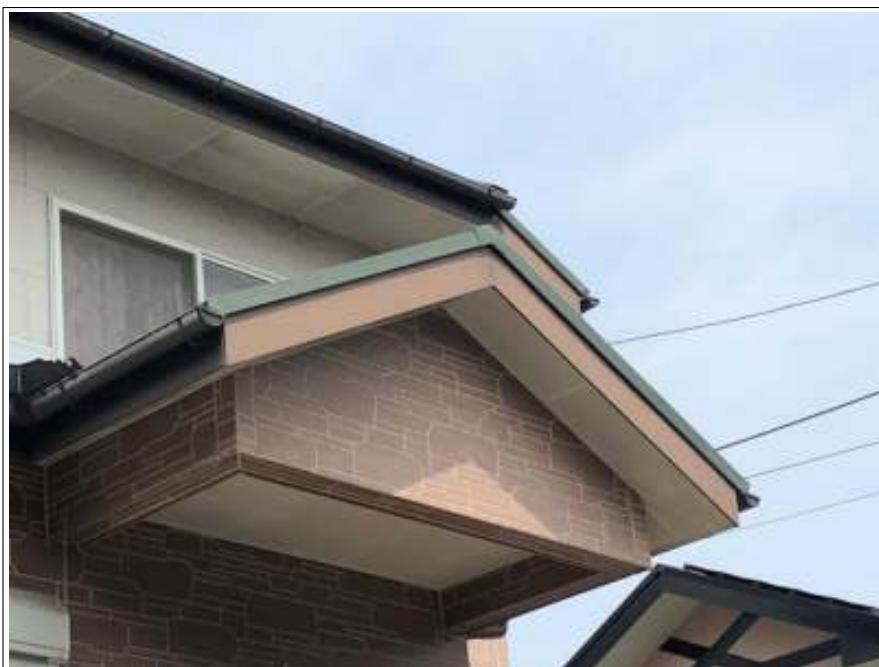
破風板

経年劣化しています。

劣化すると腐食、お住まいの痛みにつながりますので、下塗り・上塗りをおこないます。

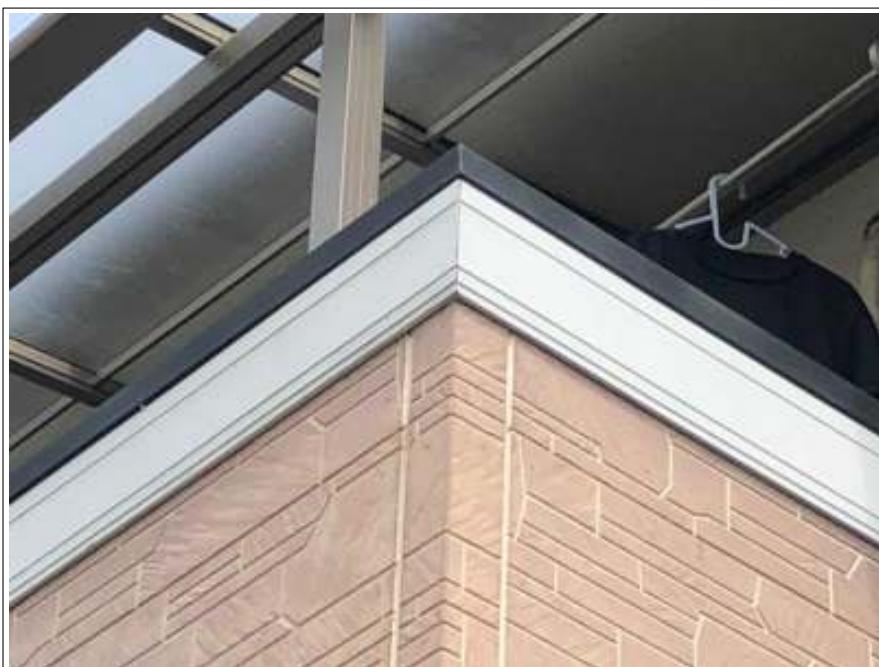
帯

同上

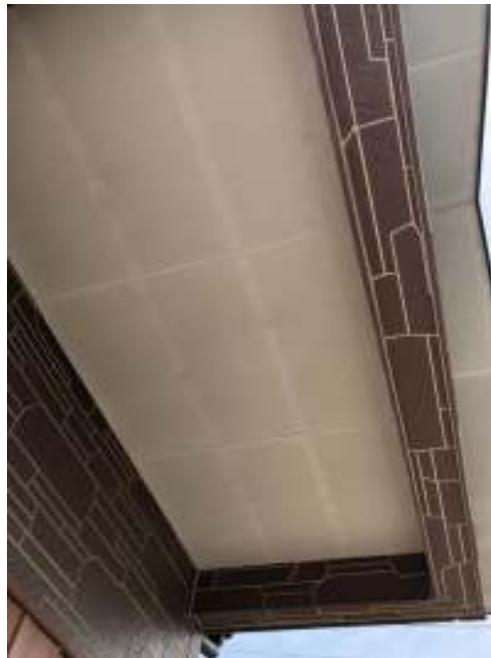
軒天

経年劣化しております。

この部分は、通気性の良い軒天専用の塗装をしていきます。

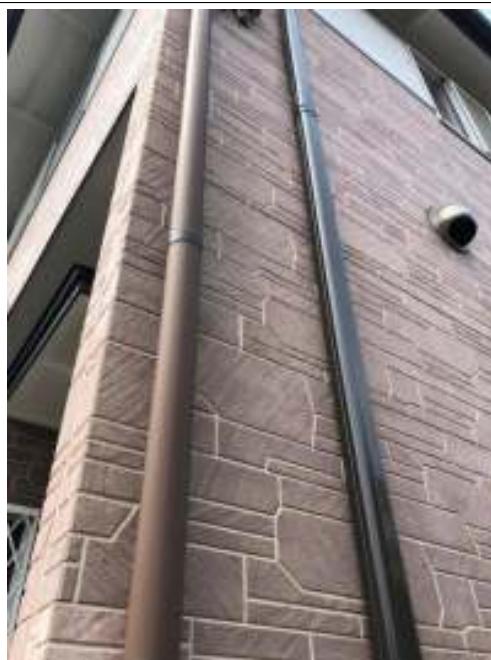
雨樋

こちらは塩ビ素材になります。

劣化すると割れが生じたりすることがありますので、塩ビ専用の下塗りをおこない塗装をしていきます。

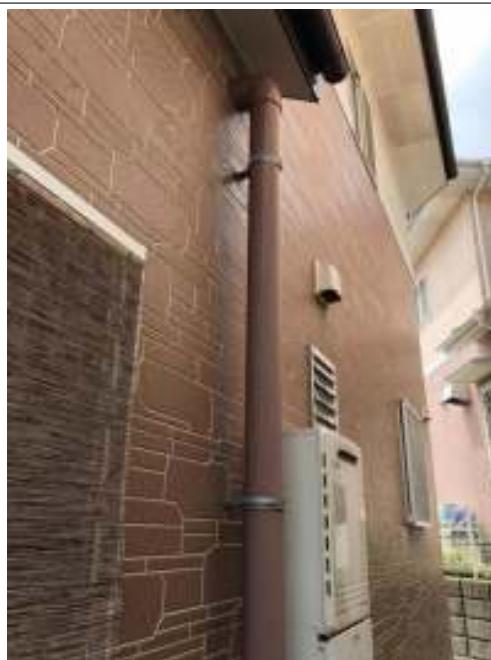
配管

同上

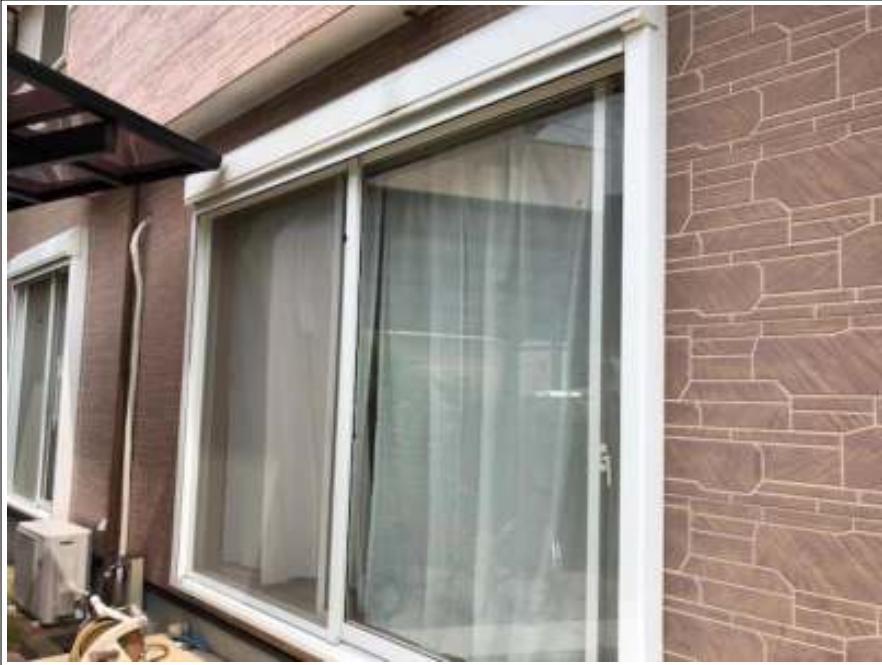
シャッター

この部分は鉄、スチール素材になります。

劣化するとサビが発生してきますので塗装が必要です。

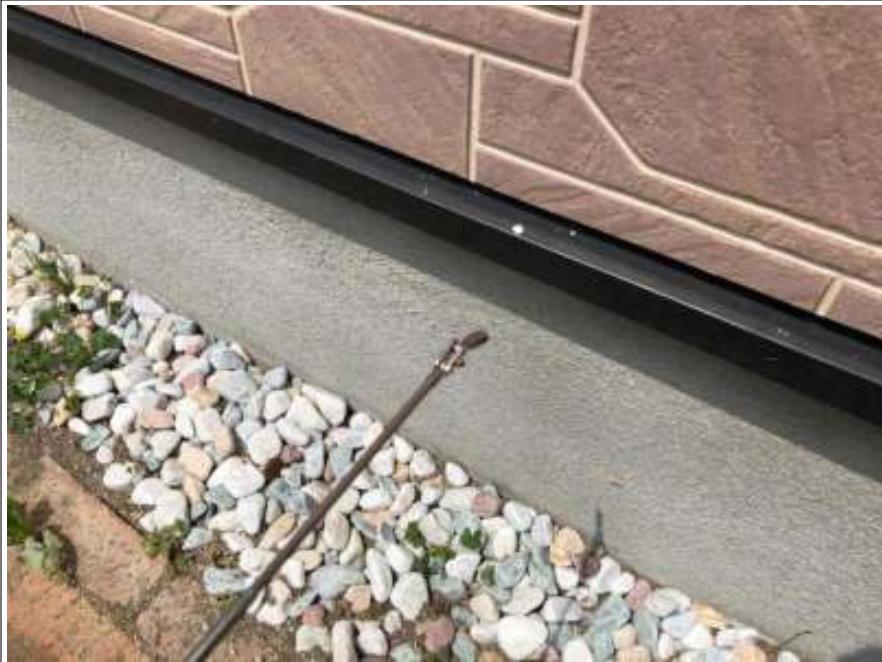
土台水切り

同上

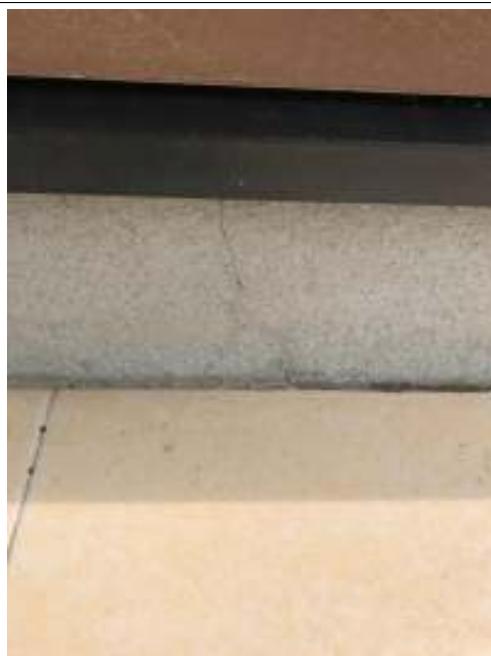
基礎 クラック部

アルカリ性のコンクリートは空気中の二酸化炭素や酸性雨と結合することによって徐々に中性化されます。

中性化されたコンクリートは表面にヒビが入るだけでなく、内部の鉄筋の腐食や膨張につながり構造物の性能低下につながりますので、シーリング等で補修をおこないます。

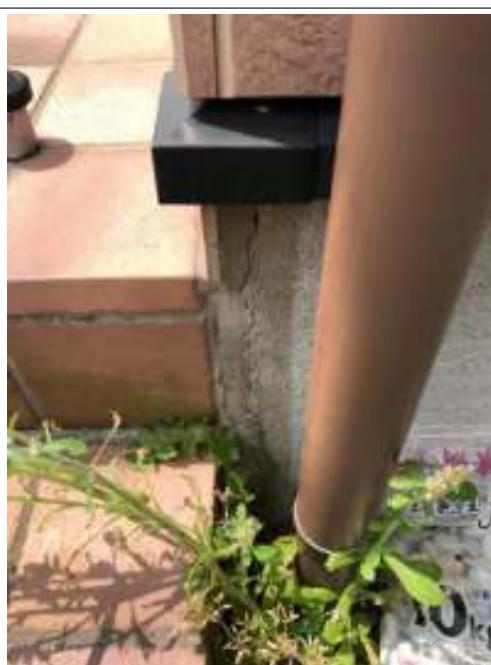
基礎 クラック部

0.3mm以上のキレツは補修が必要です。

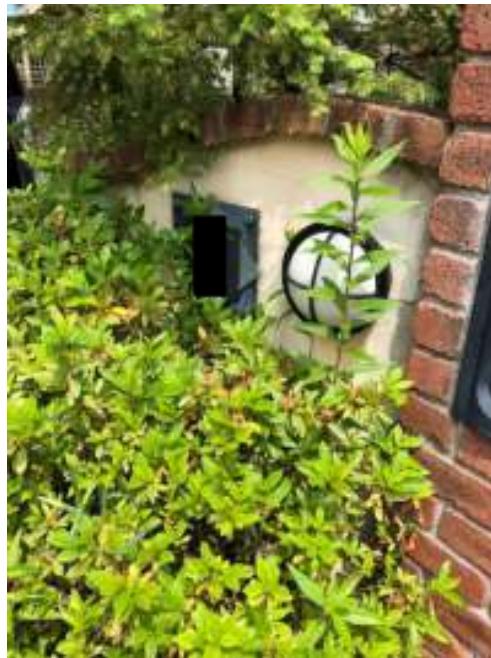
塀

地面から水や湿気を吸いはき出す部分になり、この部分に耐久性の高い塗装や膜を張る塗装をおこなうと、膨れる恐れがありますので、通気性の良い塀の塗装をおこないます。

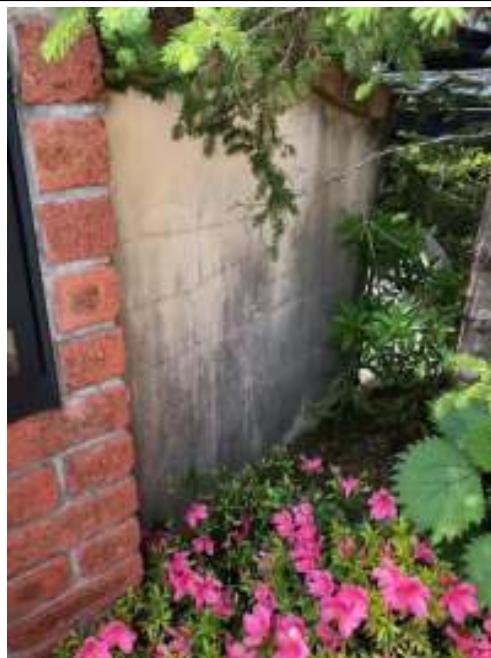
塀

同上

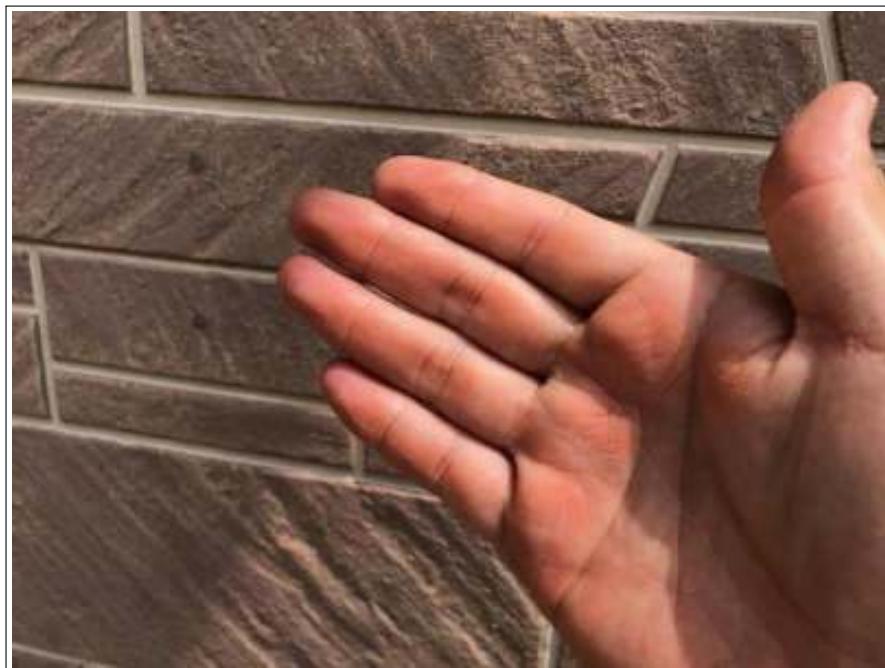
チョーキング現象

紫外線などにより塗膜の表面が劣化し、チョークの粉状のような状態になっています。

この状態になると表面から水や湿気を吸い込んでしまい、外壁や中の躯体の痛みにつながりますので、早めの塗装をお勧めします。

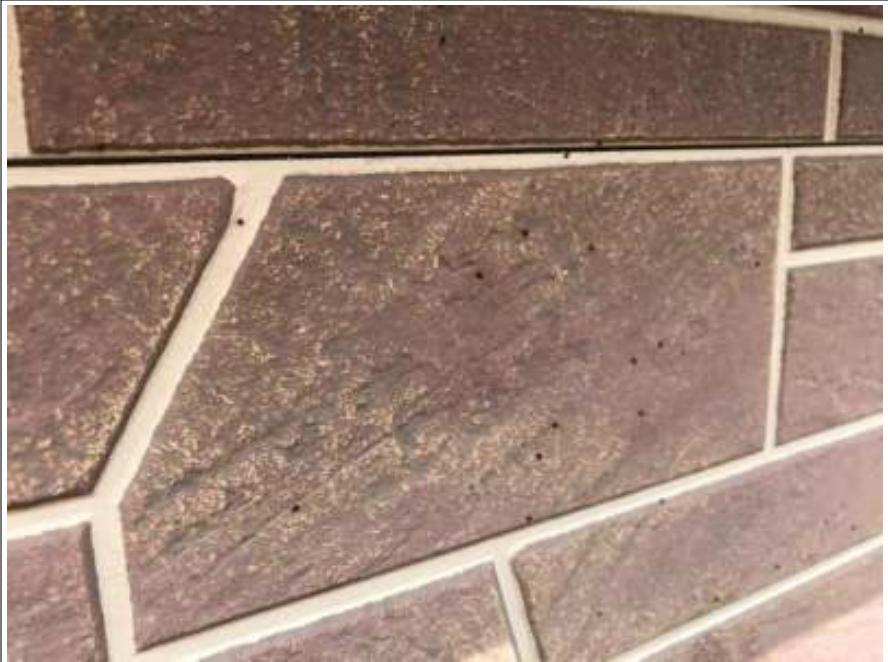
外壁

植物の根のようなものが付着しております。

この部分は洗浄やケレン等で取り除き、塗装をおこないます。

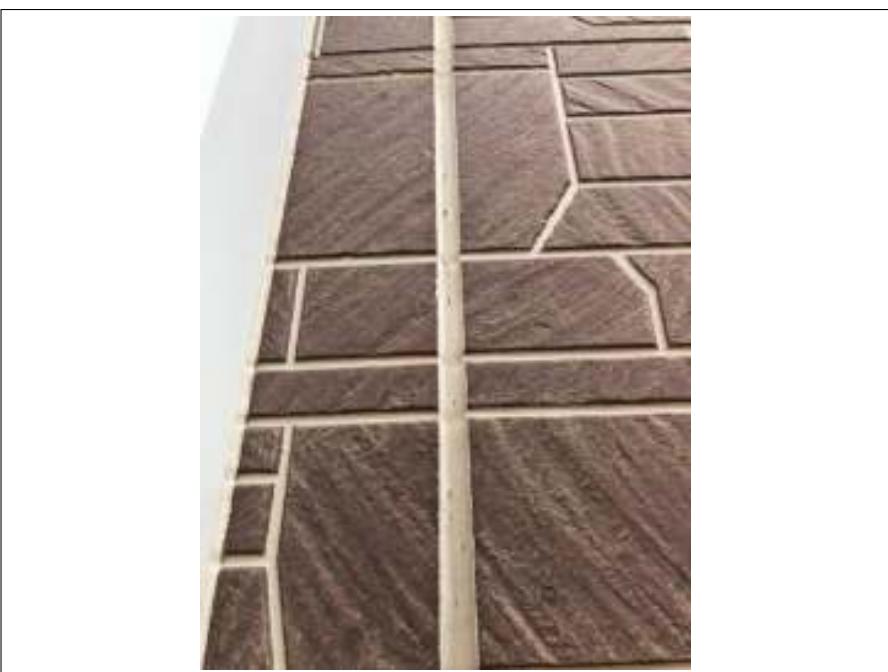
ボードシーリング 劣化部

劣化している部分があります。

この部分から雨水や湿気、炭酸ガス等が直接侵入し躯体・ボードの痛みや建物の寿命につながりますので、シーリング等で補修をおこない塗装をしていきます。

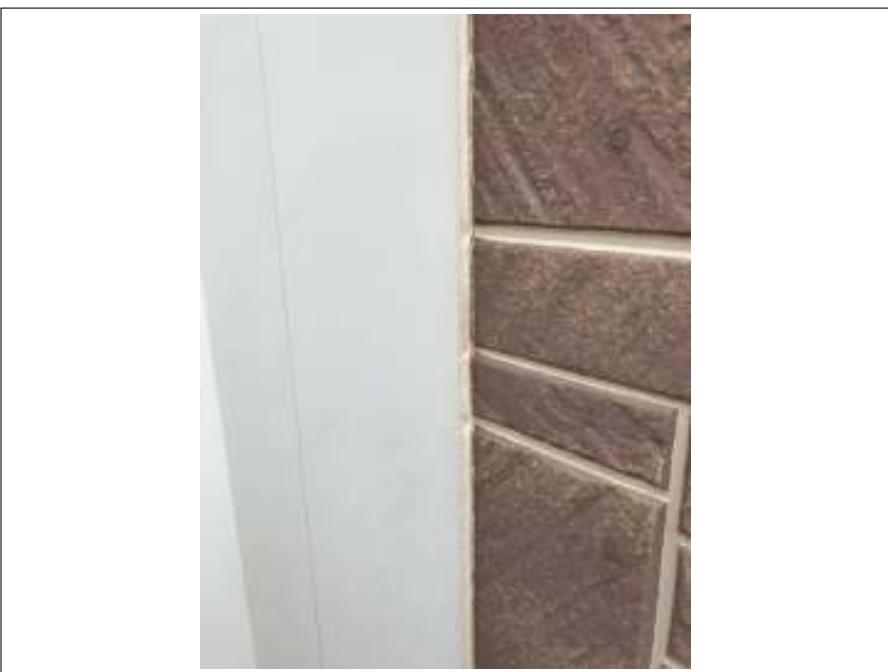
サッシ廻りシーリング 劣化部

サッシ廻りも劣化しています。この部分は深く撤去の際にサッシや外壁を痛めたり、打替え後に雨漏れしてくる場合がありますので、打増しをおこない塗装をしていきます。

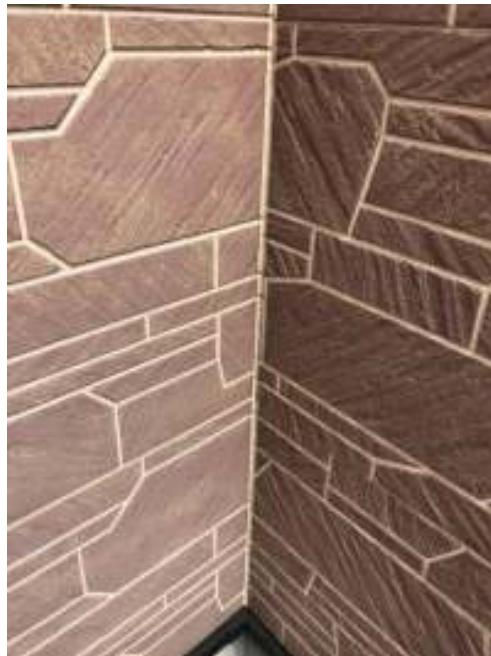
隅部シーリング劣化部

こちらも打ち増し施工となります。

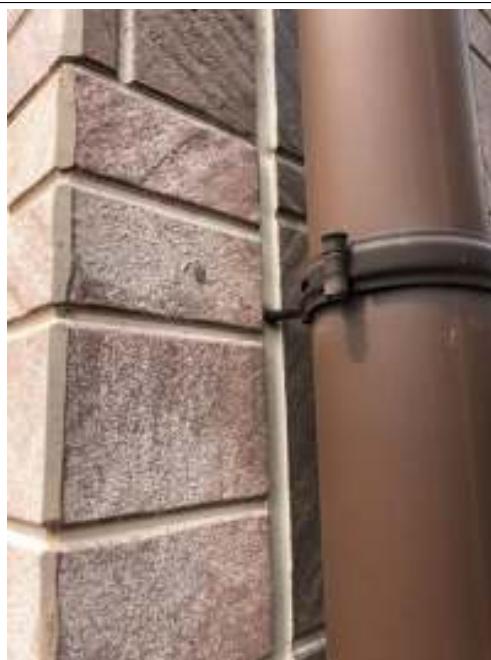
樋裏シーリング劣化部

同上

※樋裏を打替えする場合は、樋の脱着費が必要になります。
