工事写真報告書

工事箇所 屋根・外壁・その他 塗装工事

工事住所 京都郡 莲田町 京町

工事施工者 ベストホーム株式会社

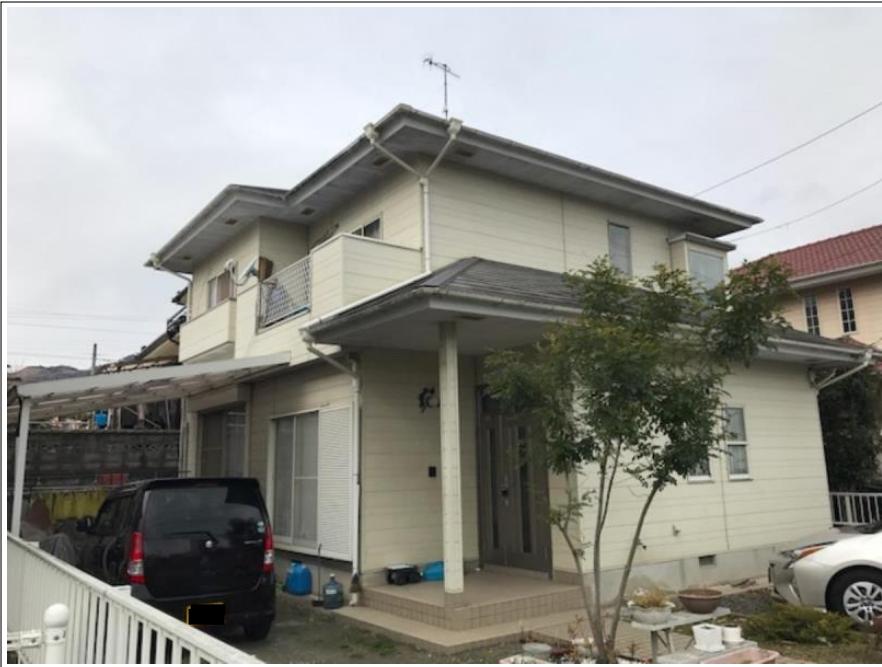
外観

テラスの部分に関しては、年数が経っており足場を組む際に屋根材を外すと、経年劣化している為割れる恐れがあります。

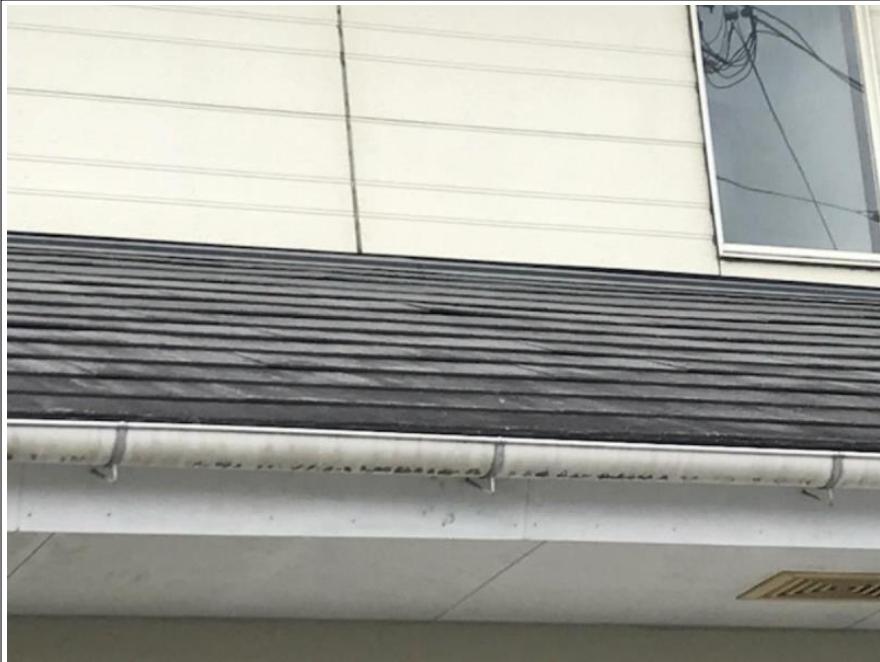
屋根

この素材はセメント: アスベスト(又はハルフ 繊維)が85:15で作られています。

表面の塗装が新築当時はアクリル塗装を焼き付けており、7年ぐらい経過すると表面の防水効果が低下し、だんだん反りや割れが生じています。

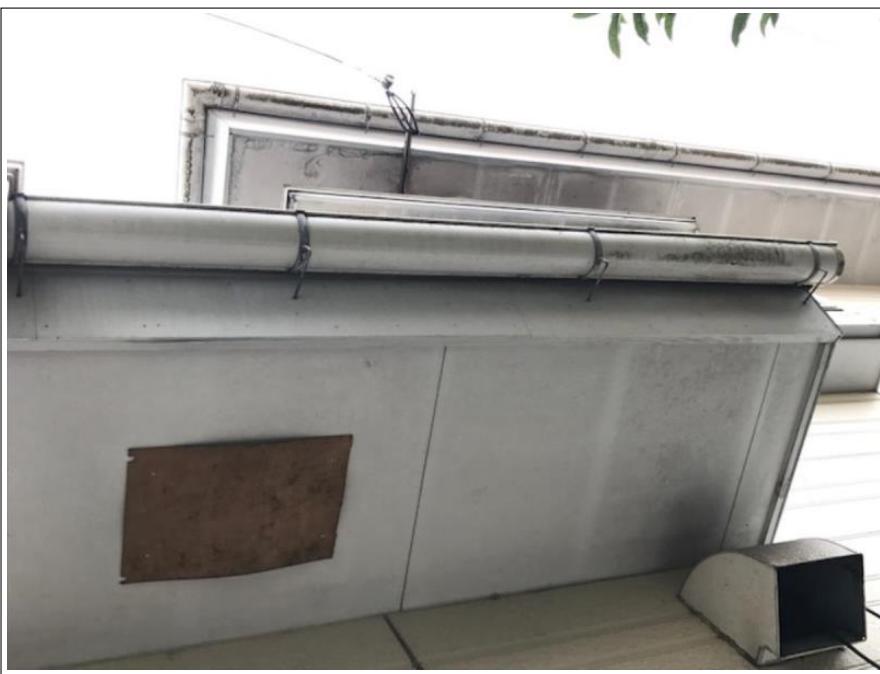
軒天

経年劣化しております。

この部分は通気性の良い軒天専用の塗装をしていきます。

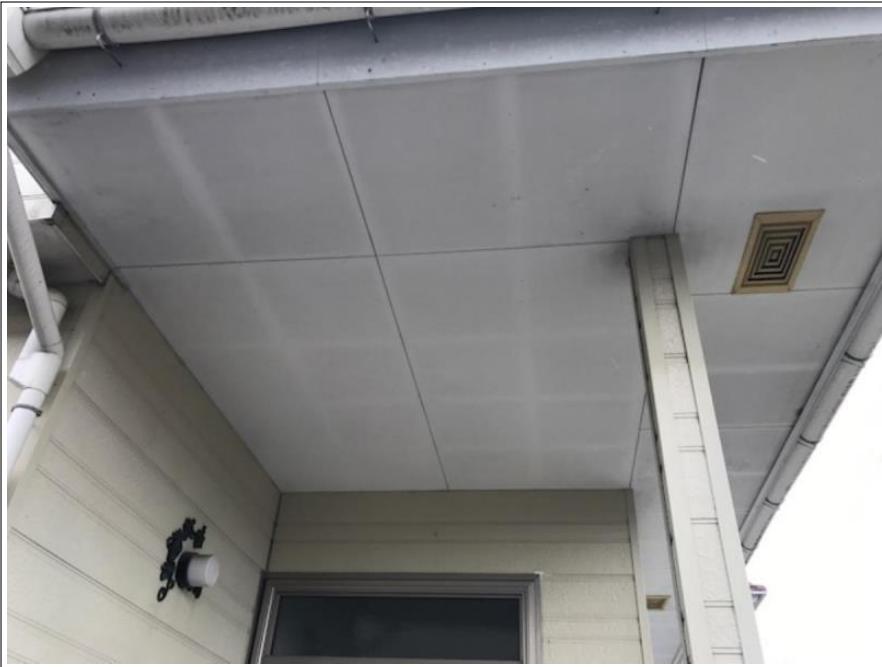
軒天

同上

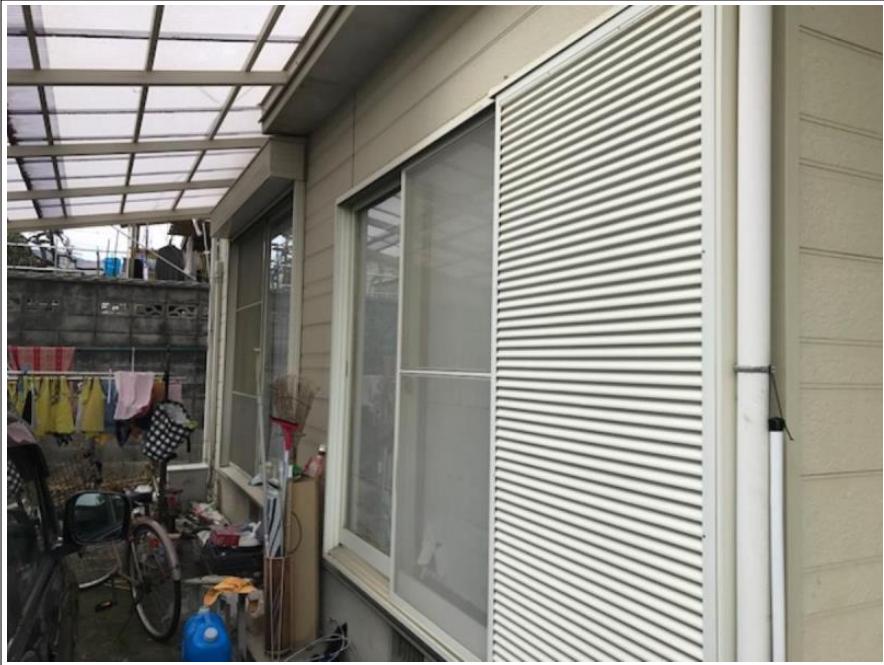
雨戸

この部分は鉄、スチール素材になります。劣化するとサビが発生してきますので塗装が必要です。

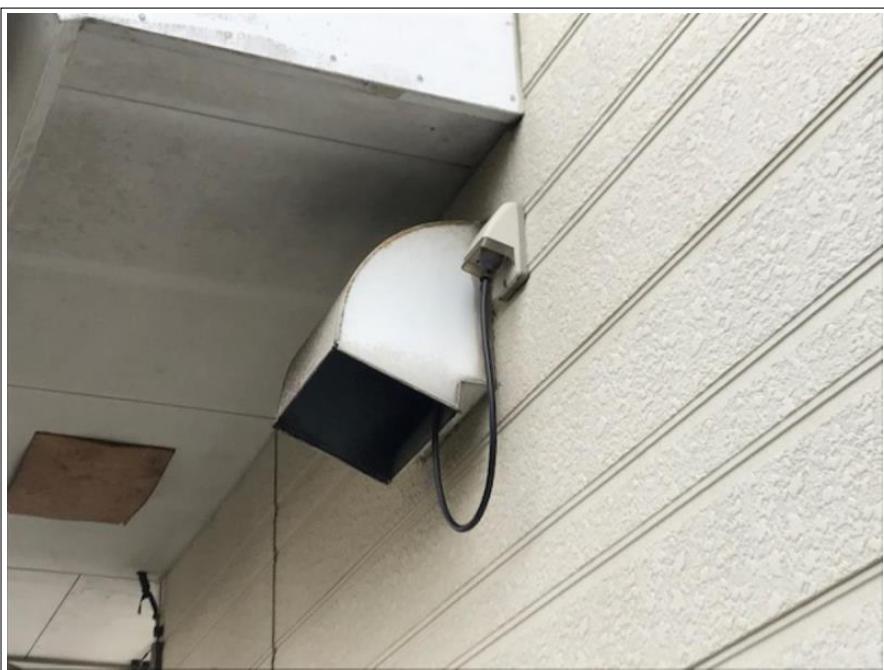
換気フード

同上

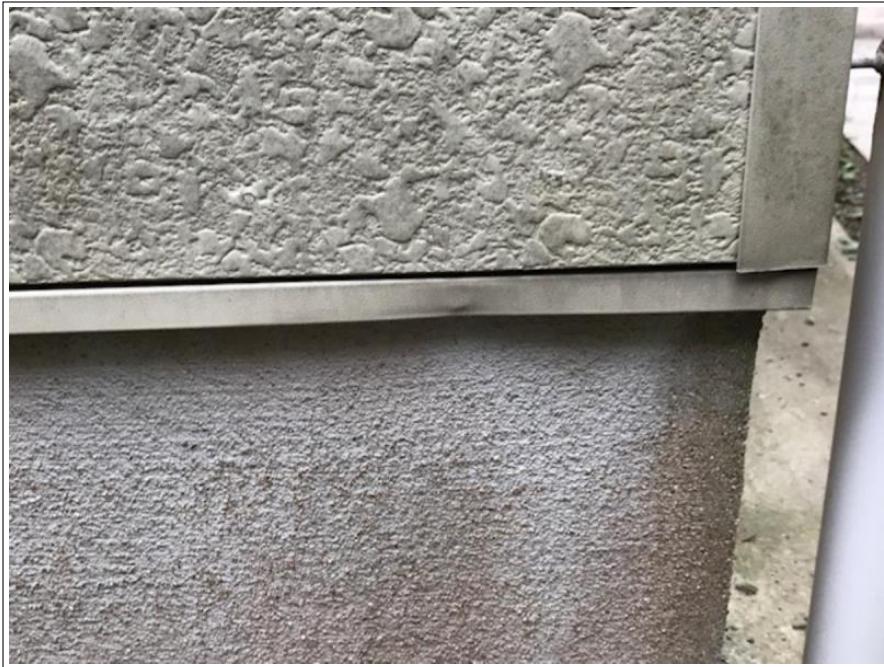
土台水切り

同上

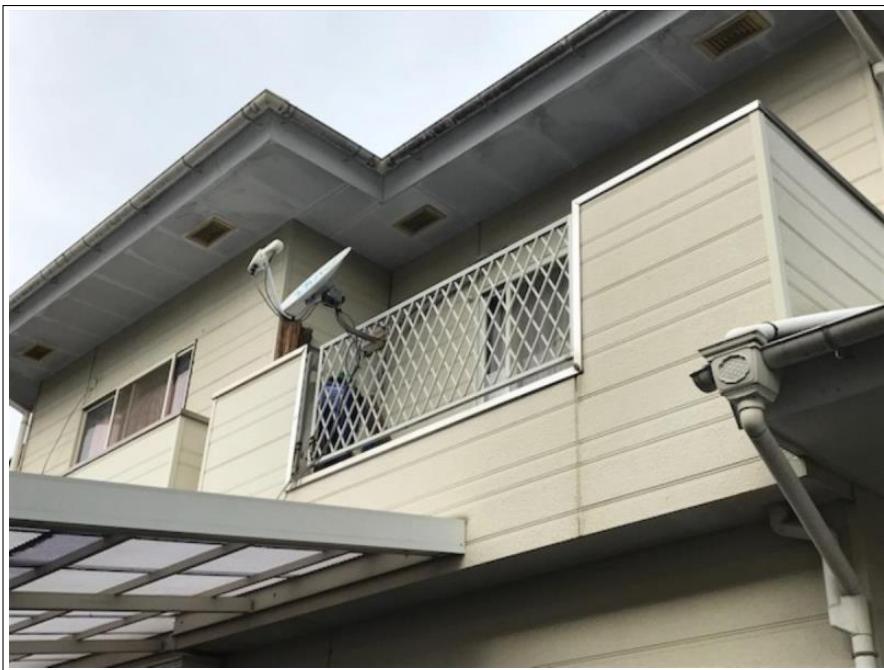
手摺

同上

※アルミ・ステンレス場合は塗装不可となります。

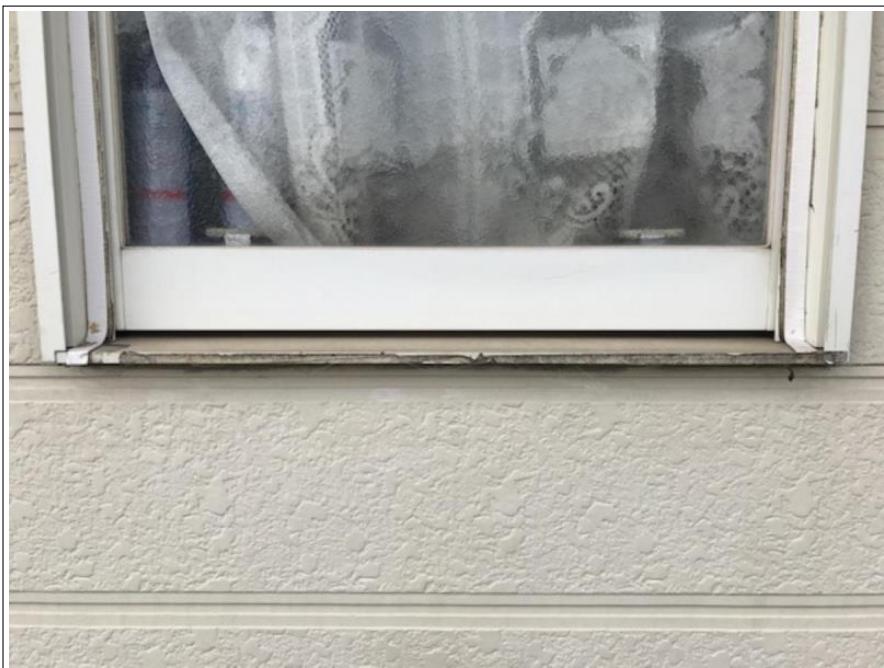
サッシ 劣化部

この部分は塗装不可となります
現在剥がれてる状況なので、ご要望
があれば塗装させていただきます。

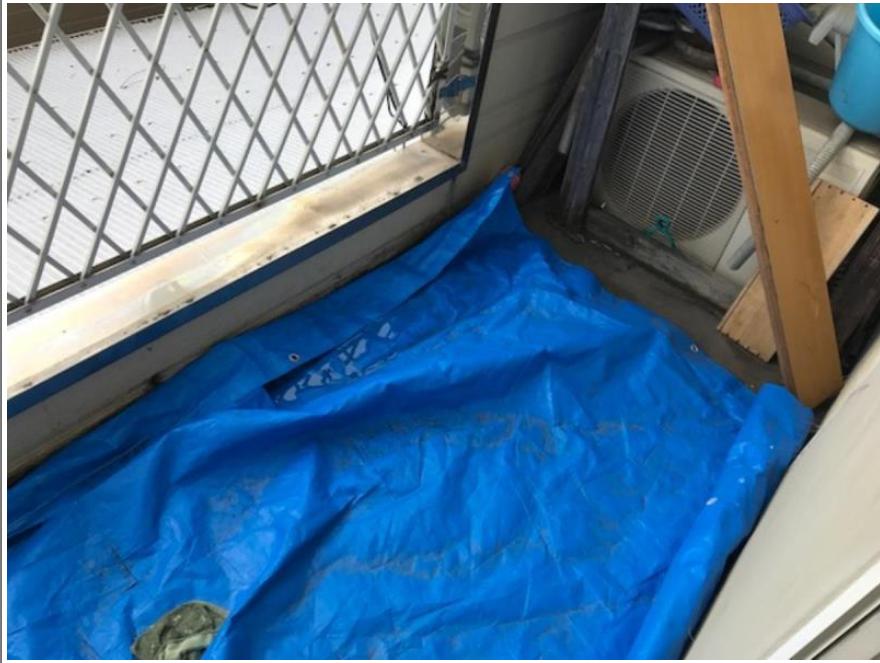
ベランダ床

現在雨漏れしているとの事ですが、
防水塗装の施工をしていきます。

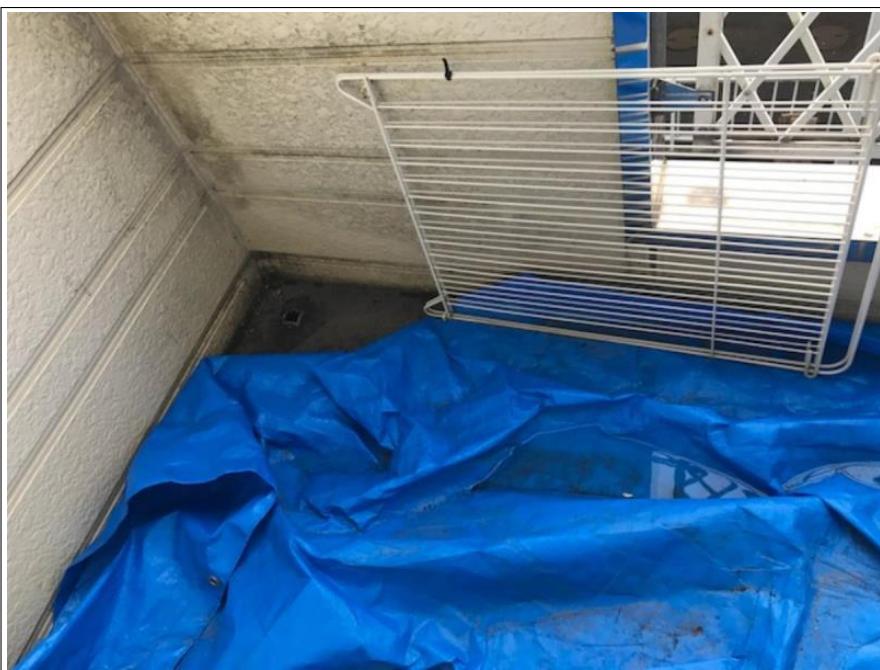
ベランダ床

同上

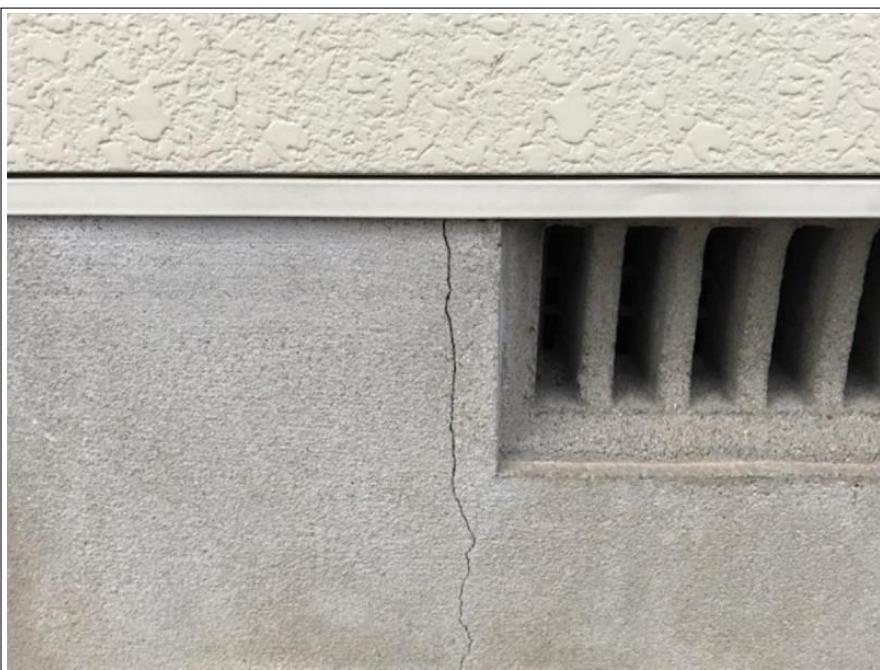
基礎 クラック部

アルカリ性のコンクリートは空気中の二酸化炭素や酸性雨と結合することによって徐々に中性化されます。

中性化されたコンクリートは表面にヒビが入るだけでなく、内部の鉄筋の腐食や膨張につながり建造物の性能低下につながりますので、シーリング等で補修をおこないます。

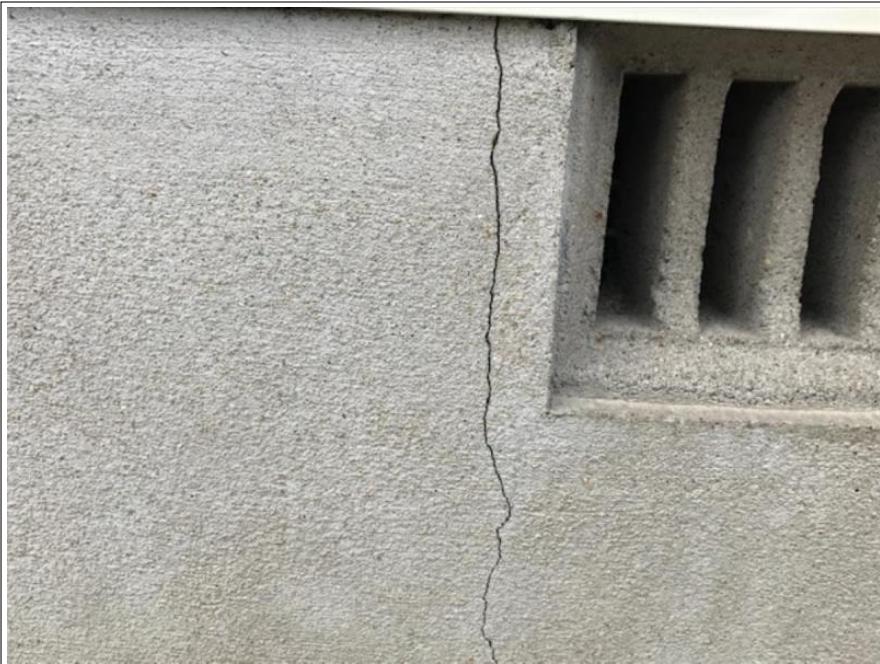
基礎 クラック部

0. 3mm以上
のクラックの幅は補修材
での補修が必要です。

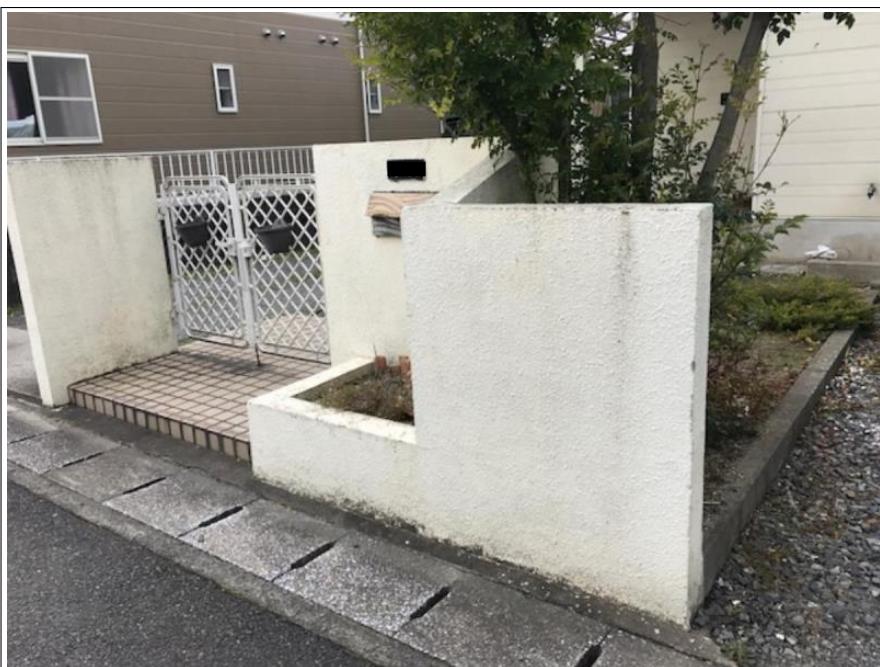
塀

地面から水や湿気を吸いはき出す部
分になり、この部分に耐久性の高い
塗装や膜を張る塗装をおこなうと、
膨れる恐れがありますので、通気性
の良い塀の塗装をおこないます。

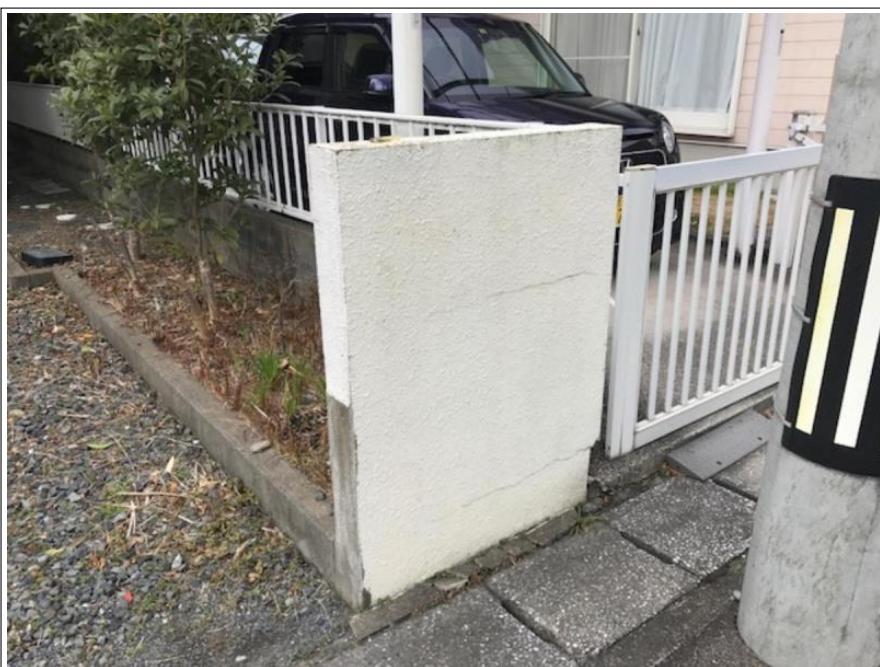
塀

同上

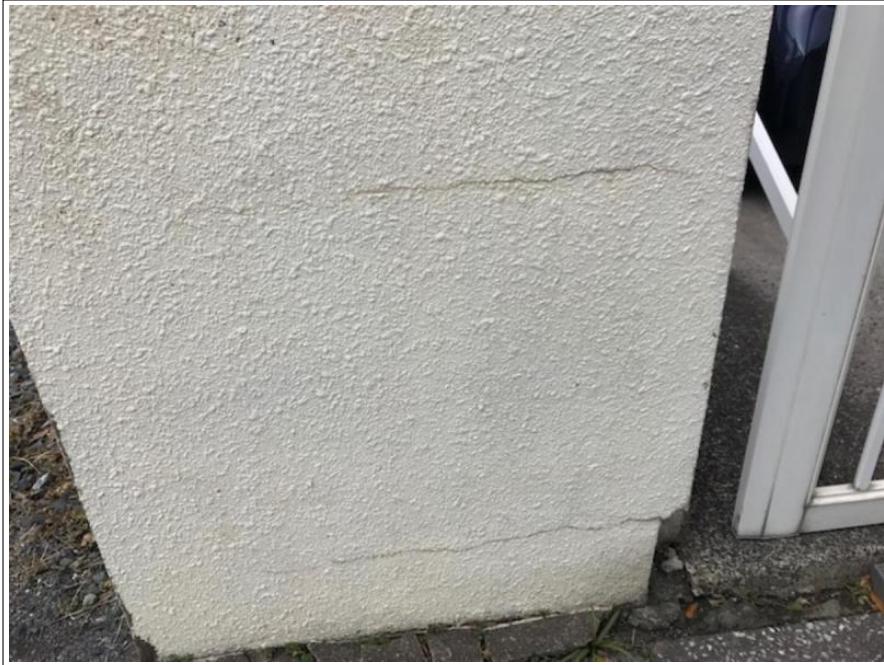
壠

同上

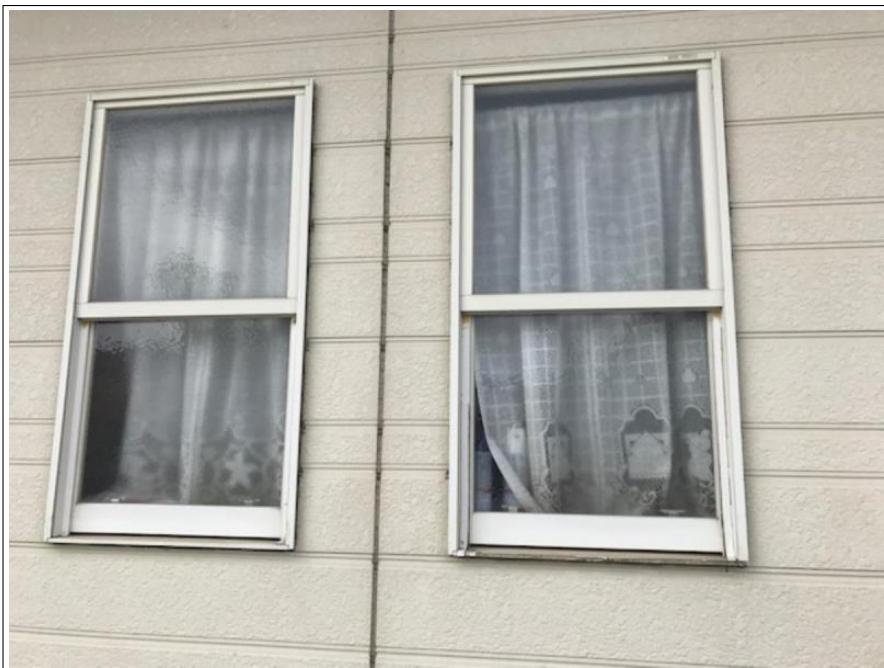
外壁シーリング 劣化部

劣化している部分があります。

この部分から雨水や湿気、炭酸ガス等が直接侵入し躯体・ボードの痛みや建物の寿命につながりますので、シリング等で補修をおこない塗装をしていきます。

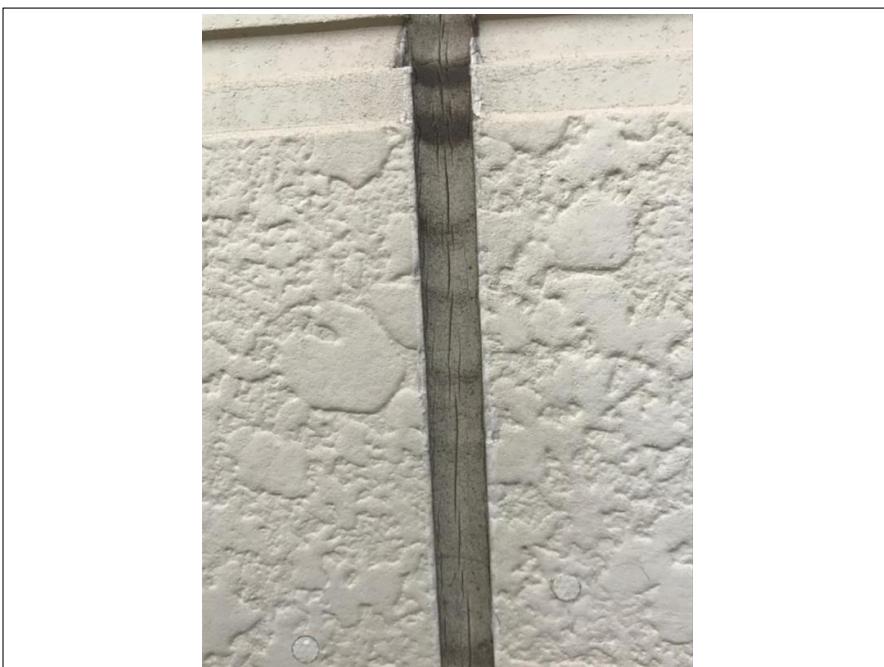
外壁シーリング 劣化部

同上

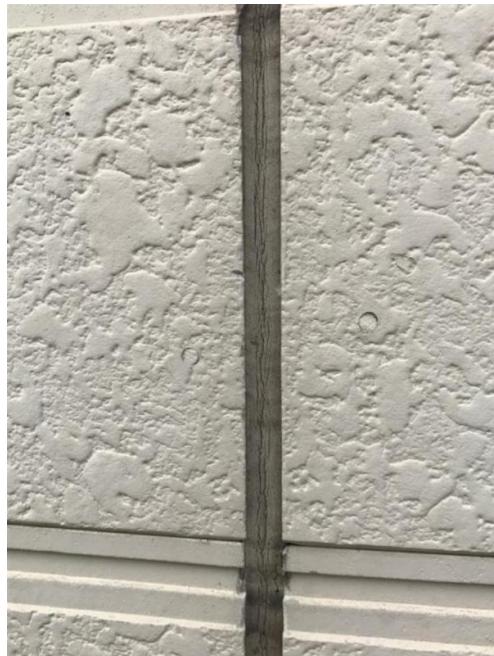
外壁シーリング 劣化部

同上

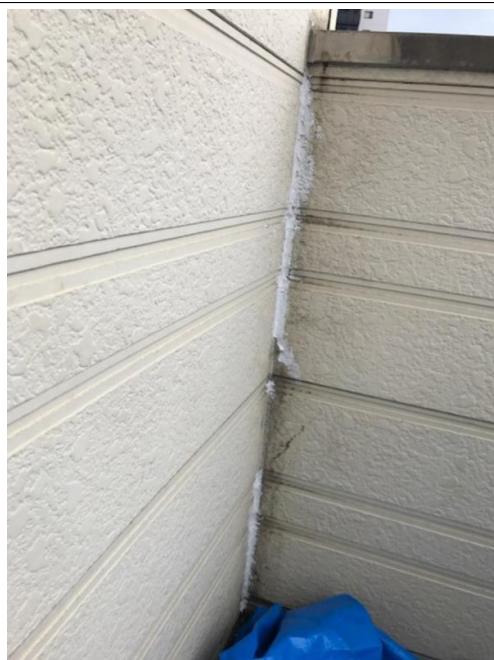
外壁シーリング 劣化部

同上

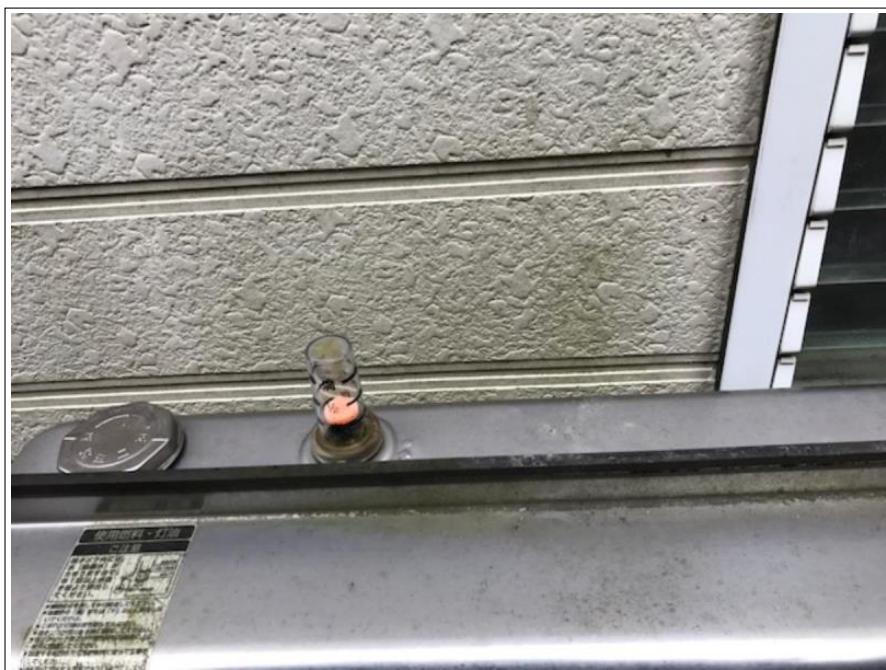
外壁 カビ発生部

カビの発生が見られます。

カビの上にいくら良い塗装をしても、カビの根が残っている以上塗膜を突き破って表面化してきますので、カビの根を抑える必要があります。

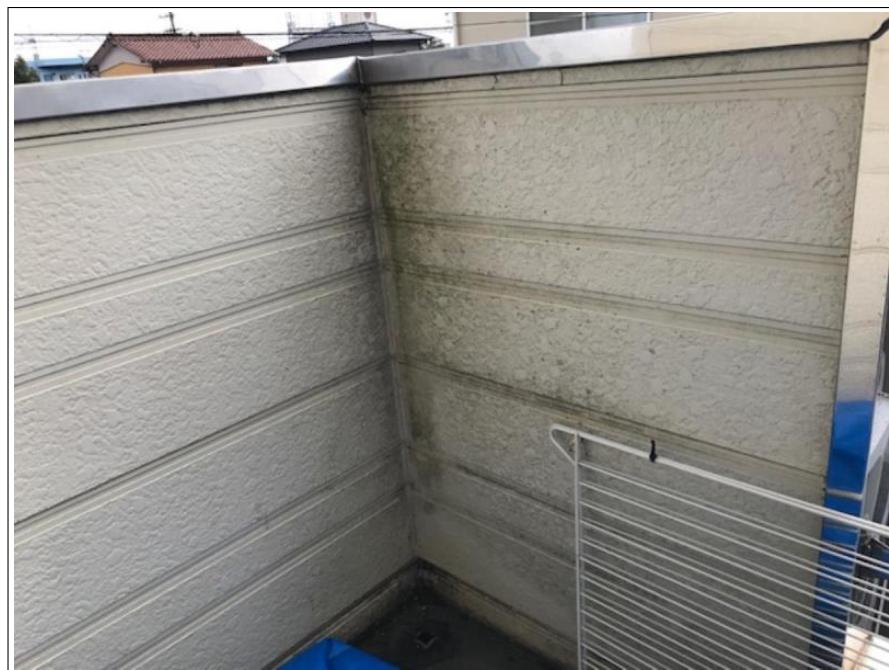
外壁 カビ発生部

同上
