工事写真報告書

工事名 N 様邸

工事箇所 屋根・外壁・その他 塗装

工事施工者 ベストホーム株式会社

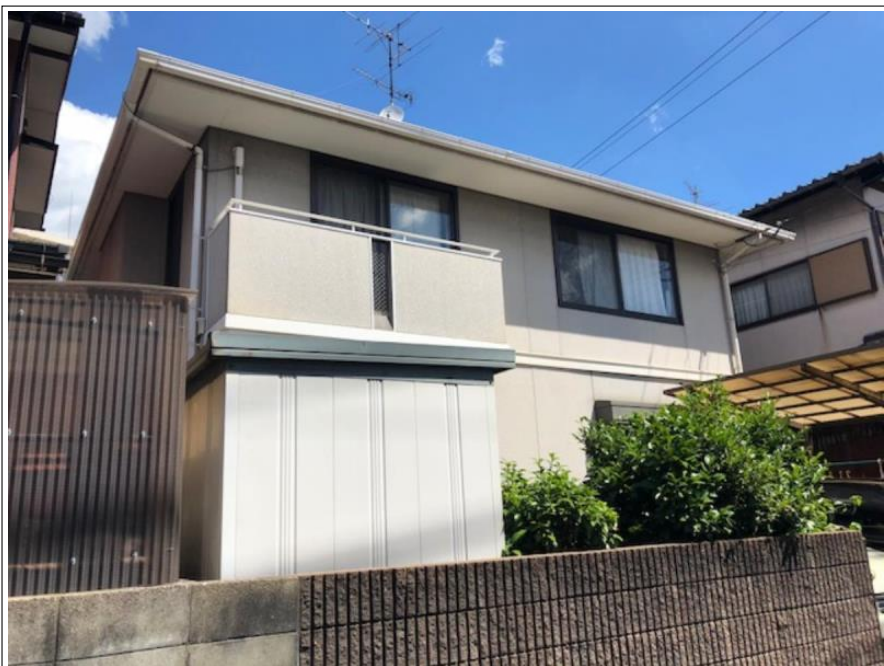
外観

カーポートの部分に関しましては、
年数が経っており足場を組む際に屋
根材を外すと、経年劣化している為
割れる恐れがあります。

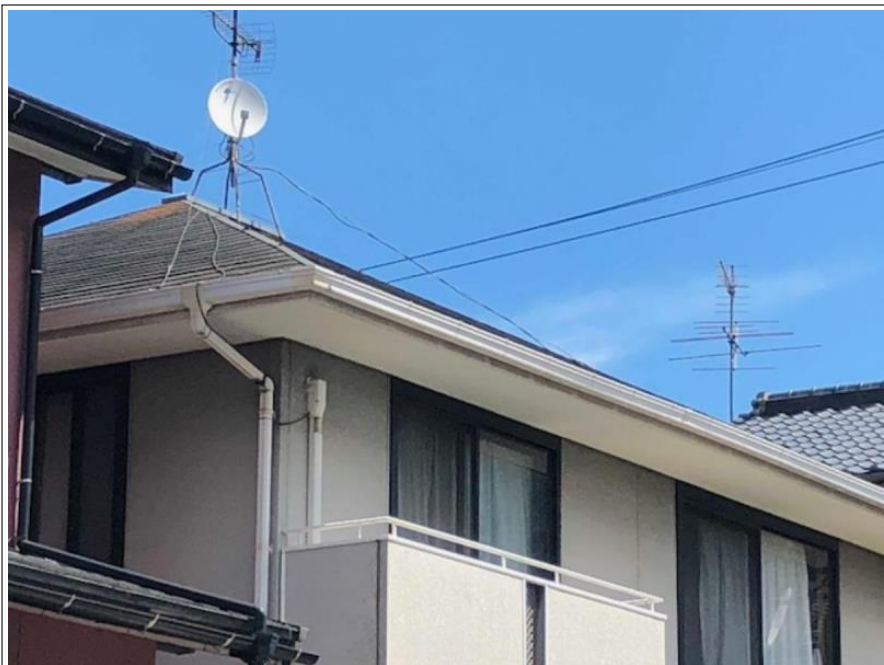
屋根

この素材はセメント:アスベスト(又は $\text{ル}^\circ\text{ル}^\circ$ 繊維)が85:15で作られています。

表面の塗装が新築当時はアクリル塗装を焼き付けており、7年ぐらい経過すると表面の防水効果が低下し、だんだん反りや割れが生じてきます

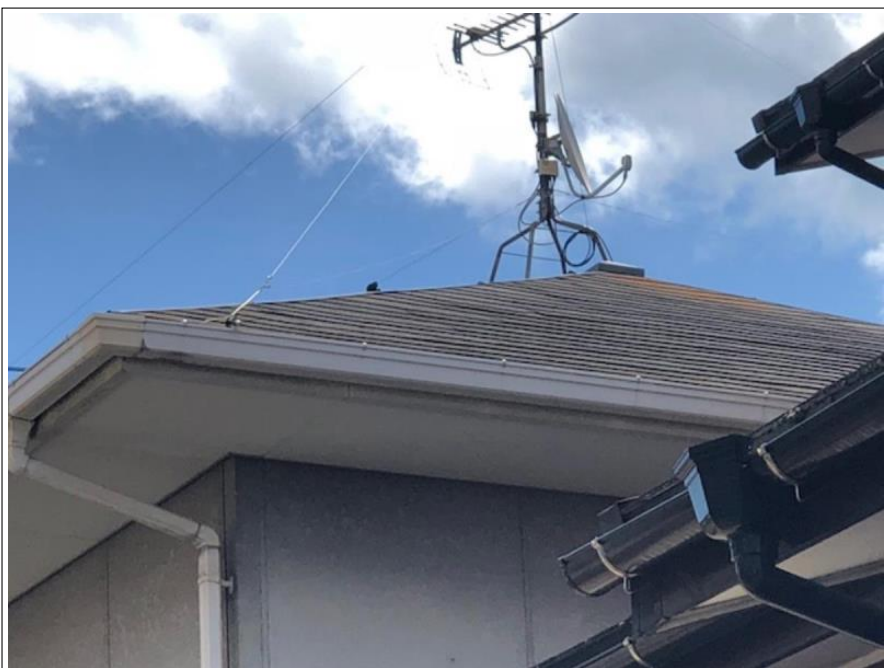
屋根

同上

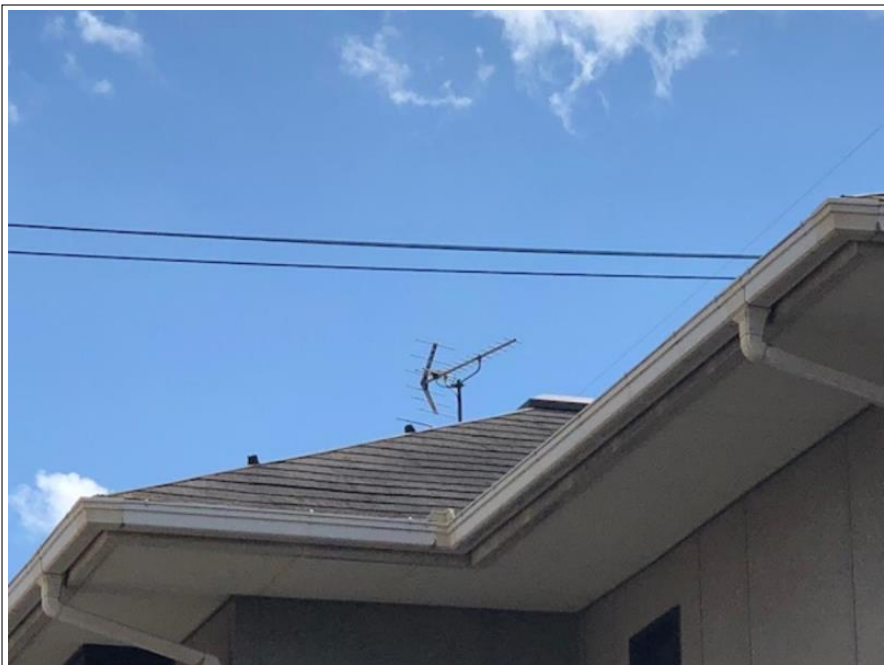
屋根

同上

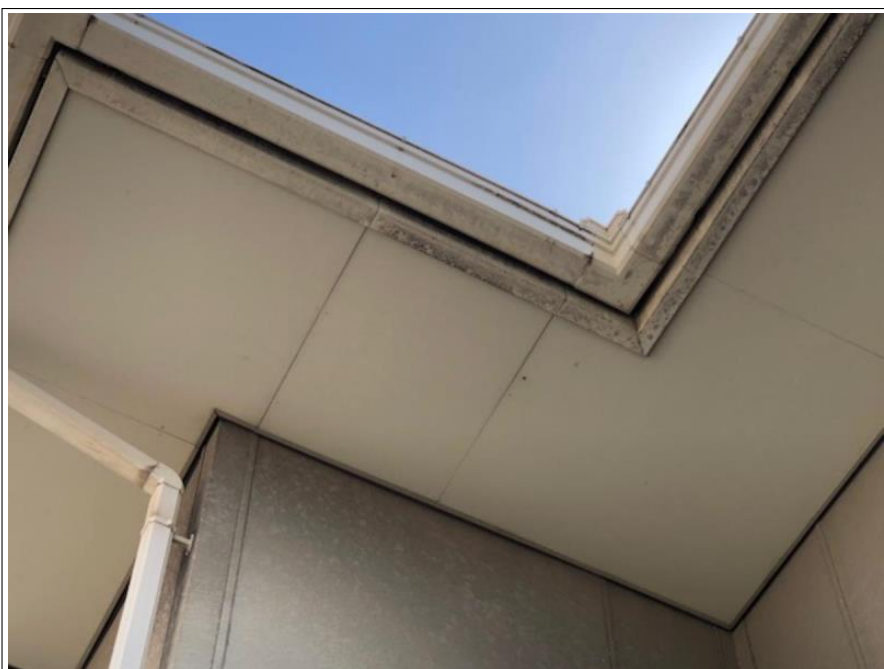
軒天

経年劣化しています。

この部分は通気性のいい軒天専用の
塗装をしていきます。

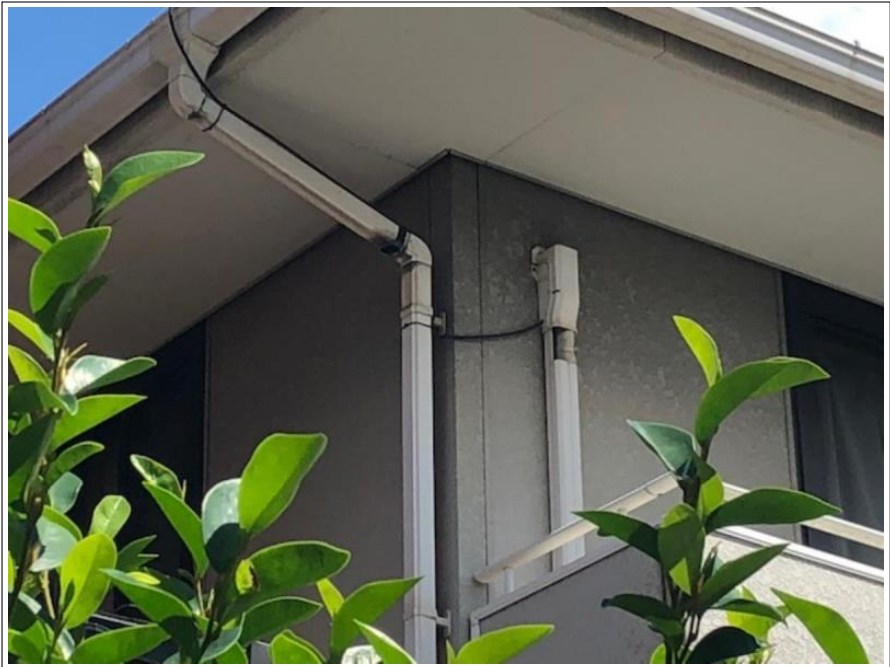
樋・ダクトカバー

この部分は塩ビ素材になります。
劣化すると割れが生じたりすることがありますので、塩ビ専用の下塗りをおこない塗装をしていきます。

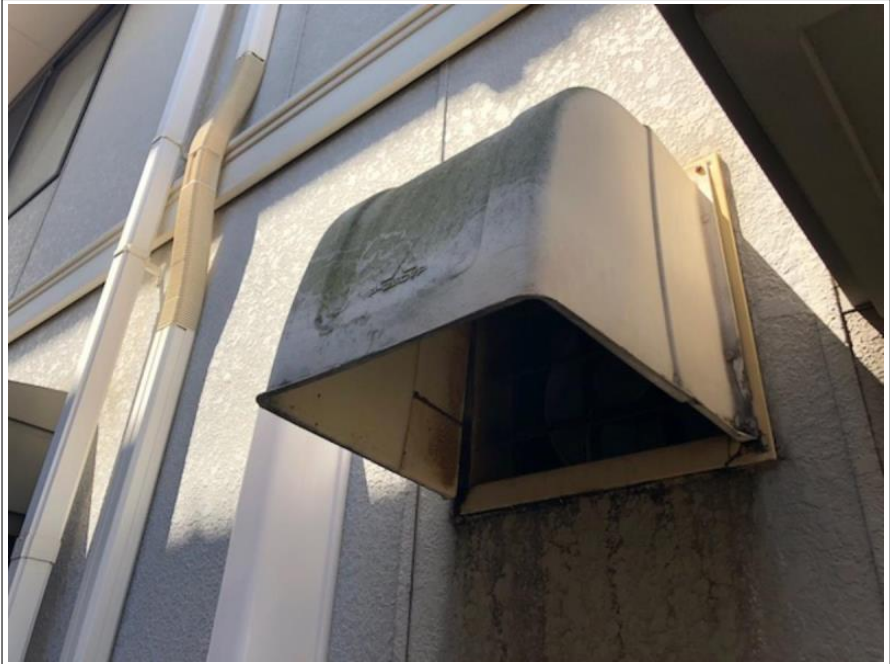
換気フード

同上

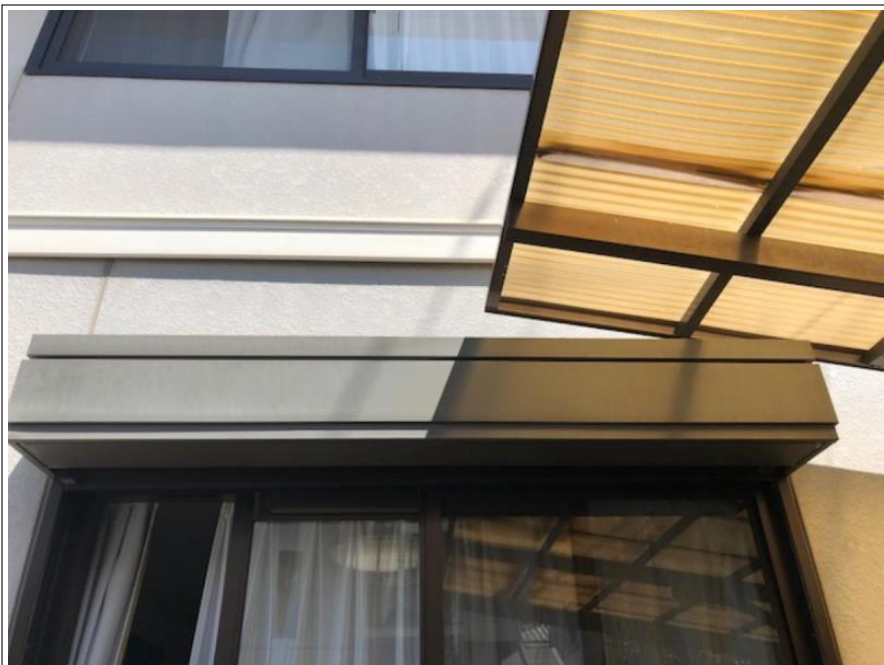
シャッター・シャッターBOX

この部分は鉄、スチール素材になります。劣化するとサビが発生してきますので塗装が必要です。

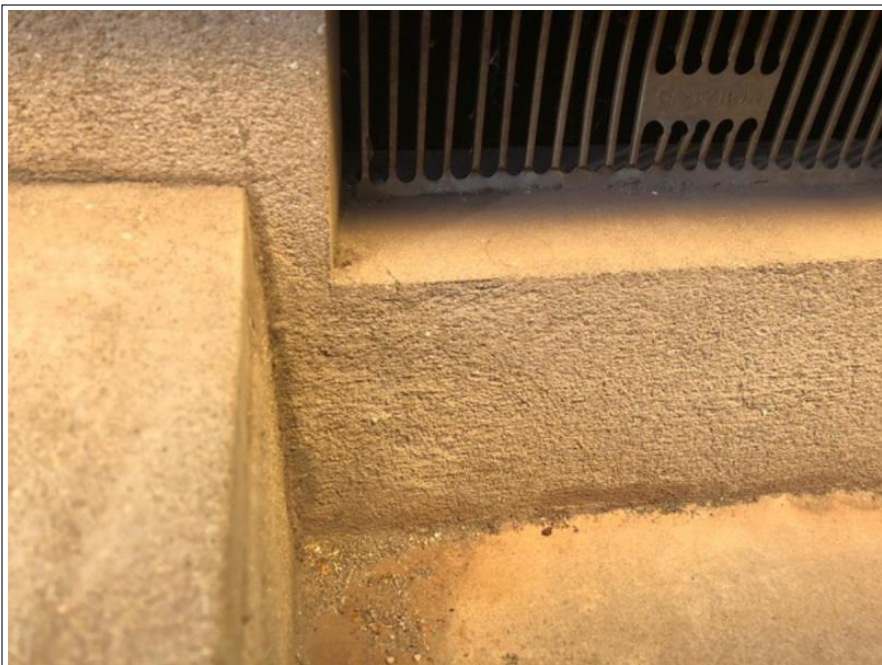
基礎

アルカリ性のコンクリートは空気中の二酸化炭素や酸性雨と結合することによって徐々に中性化されます。

中性化されたコンクリートは表面にヒビが入るだけでなく、内部の鉄筋の腐食や膨張につながり構造物の性能低下につながりますので、シーリング等で補修をおこないます。

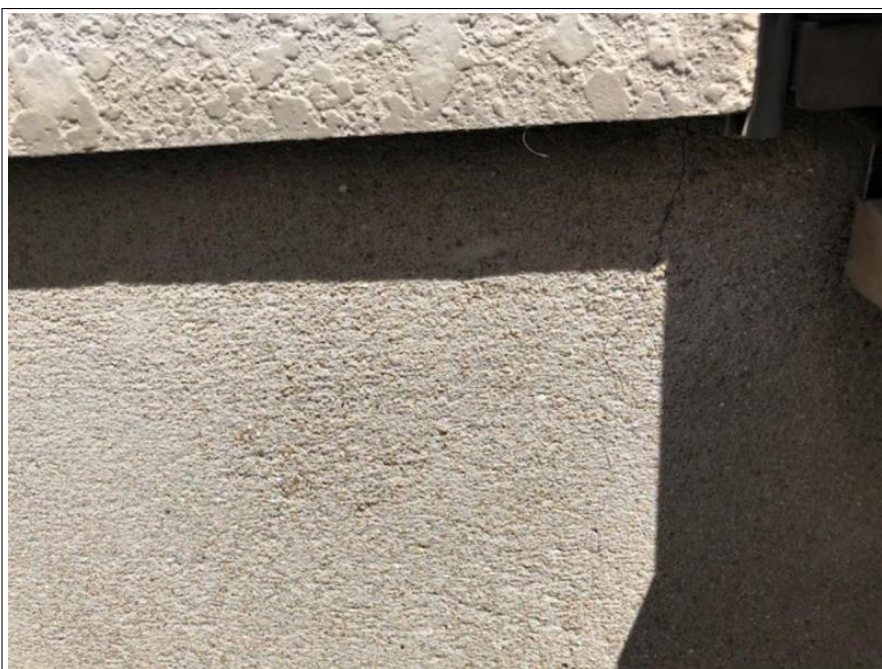
外壁 クラック

0.3mm以上の幅のひび割れは補修材等での下地処理が必要になります。

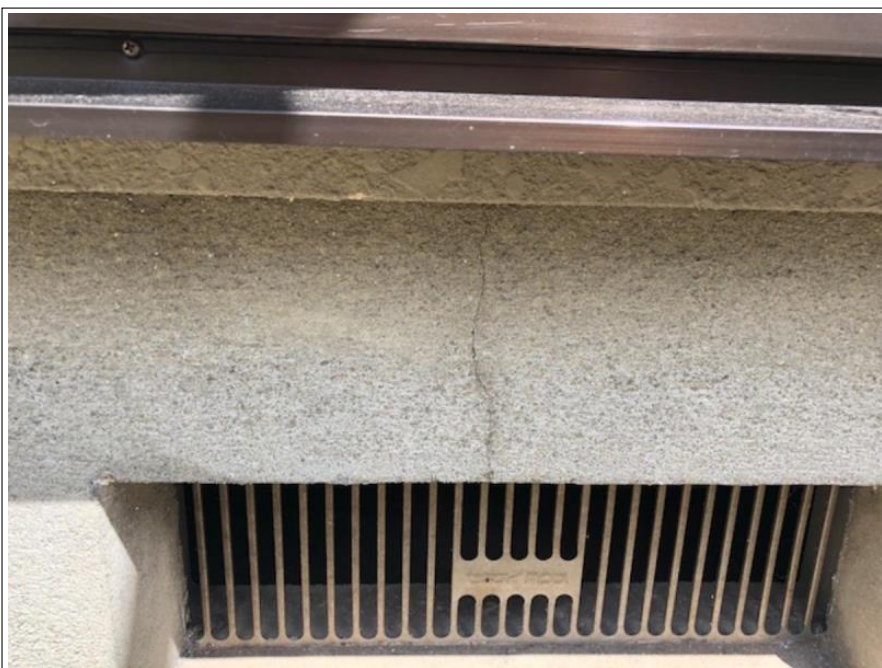
基礎 クラック

同上

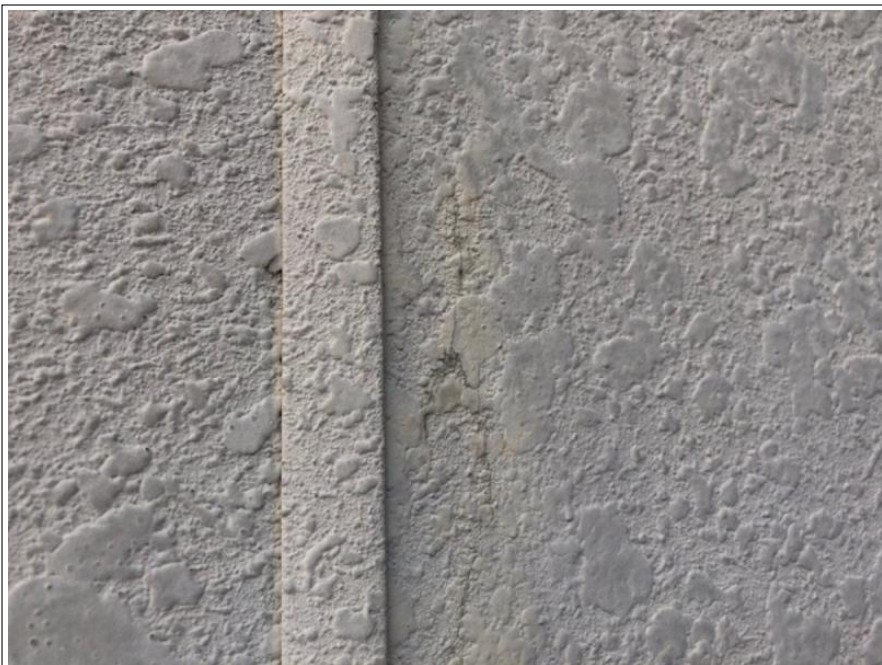
外壁 クラック

劣化している部分があります。
この部分から雨水や湿気、炭酸ガス
等が直接浸入し躯体・ボードの痛み
や建物の寿命に繋がります。
また、劣化が進むと、外壁の反りや
割れも出てきますので、早めの塗装
をお勧め致します。

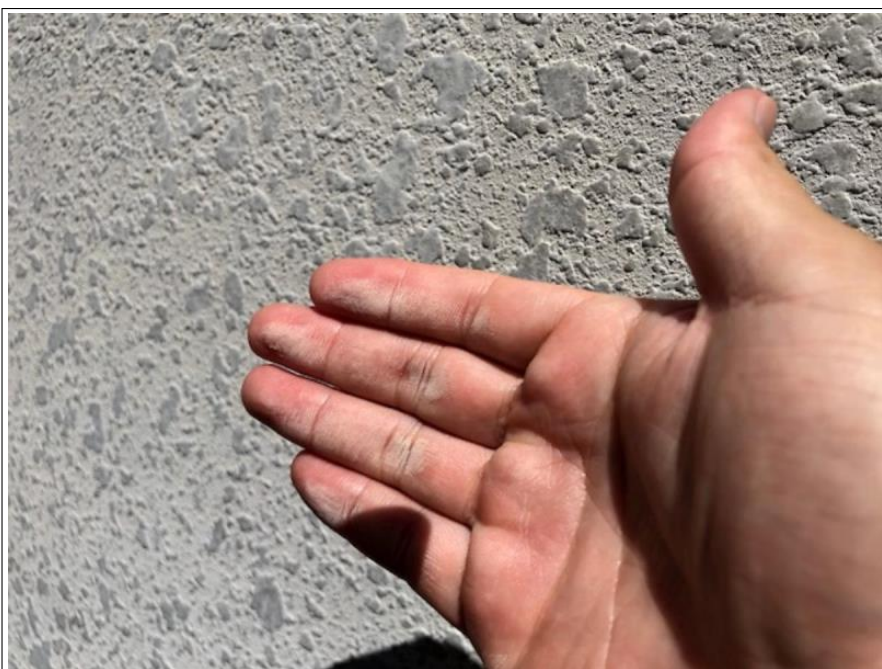
チョーキング現象

紫外線などにより塗膜の表面が劣化
し、チョークの粉状のような状態に
なっています。この状態になると表
面から水や湿気を吸い込んでしま
い、外壁や中の躯体の痛みにつな
がりますので、早めの塗装をお勧め
します。

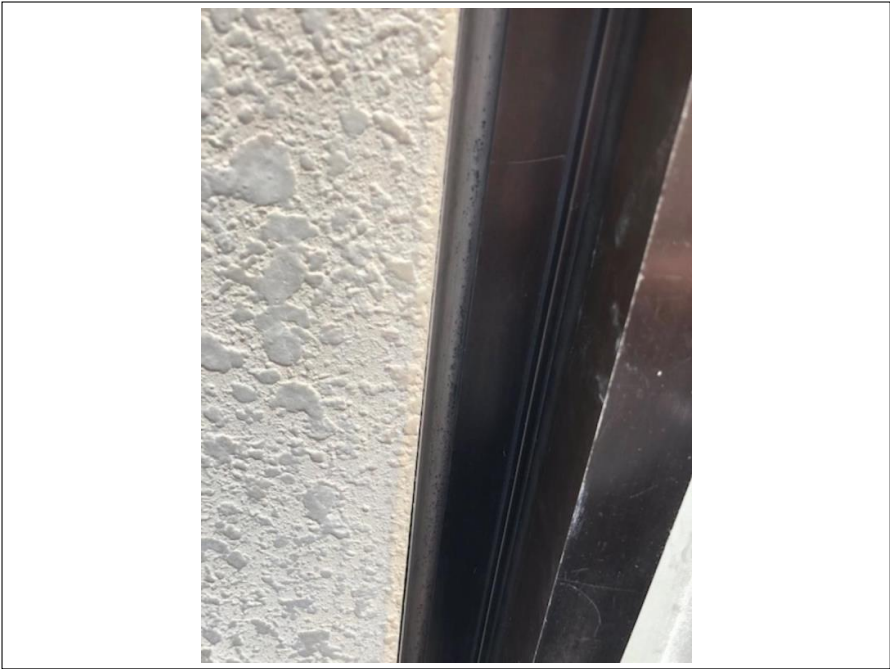
サッシ廻り シーリング部

こちらは通常のゴムのようなシーリングではなく、パッキンのようなメーカーさんオリジナルの目地になります。
