工事写真報告書

工事名 A様邸 (理容室)

工事箇所 屋根・外壁その他塗装工事一式

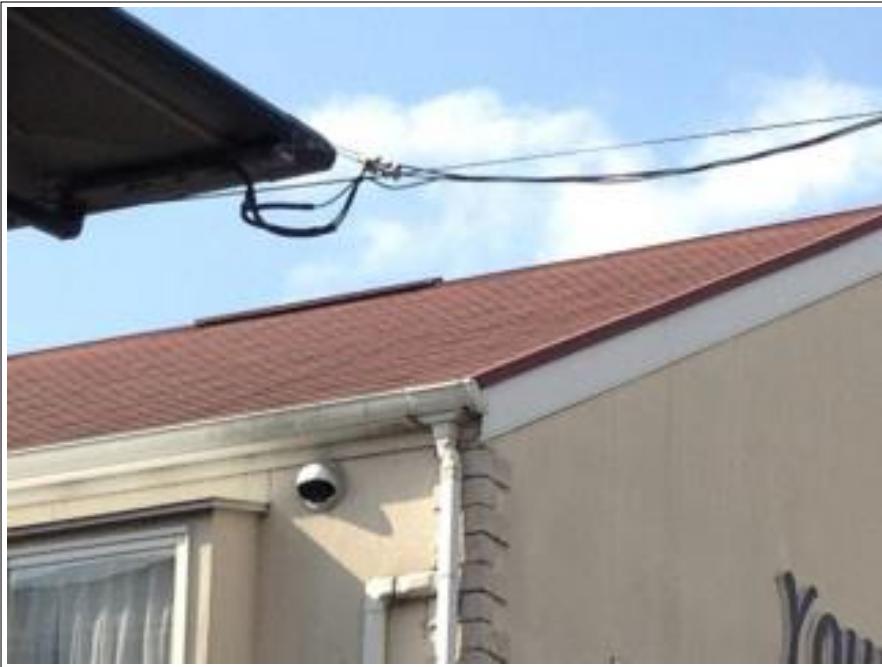
カラーべスト・コロニアル

カラーべストの素材は、セメントと石綿 85 : 15 の割合で混合して作られており、葺き替えとなると、処分費がかなりかかりますので、劣化する前に早め早めの塗装をお勧めします。

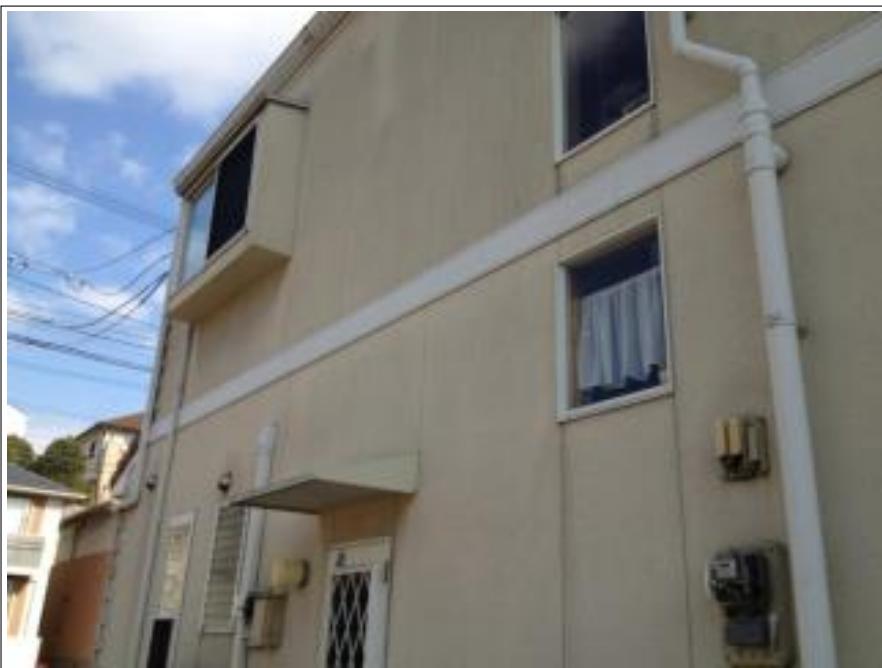
雨樋・ダクトカバー・その他配管

こちらは塩ビ素材になります。紫外線などにより劣化すると割れる恐れがありますので、塗装をして長持ちさせていきます。

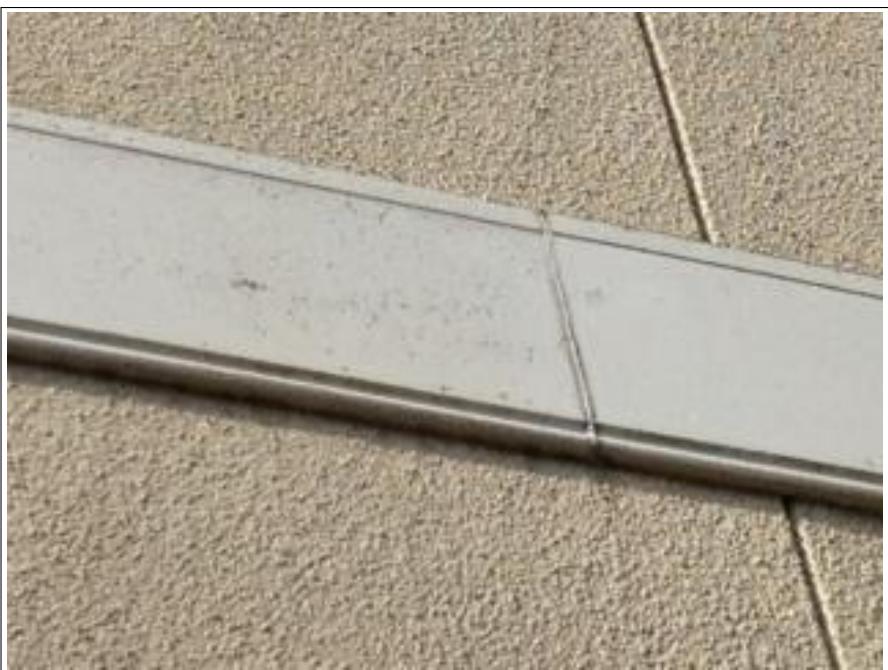
胴差し

旧塗膜が剥離をおこしています。
このまま上に塗装をしても下から剥
がれできますので、密着の悪い旧塗
膜を洗浄やケレン作業で取り除き、
下塗り・上塗りを行います。

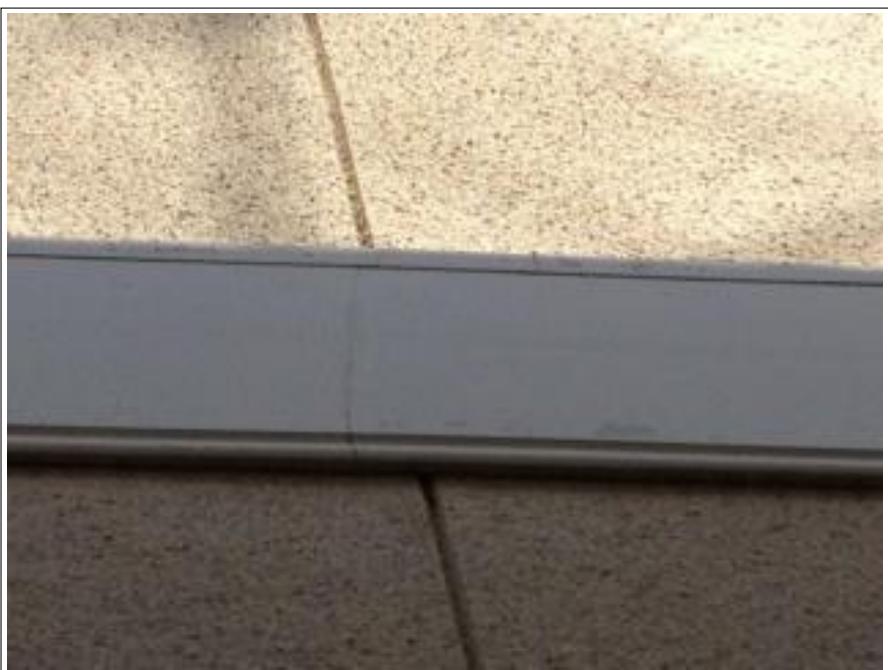
胴差し

亀裂がある箇所がありました。
こちらはシーリング補修を行い、下
塗り、上塗りを行います。

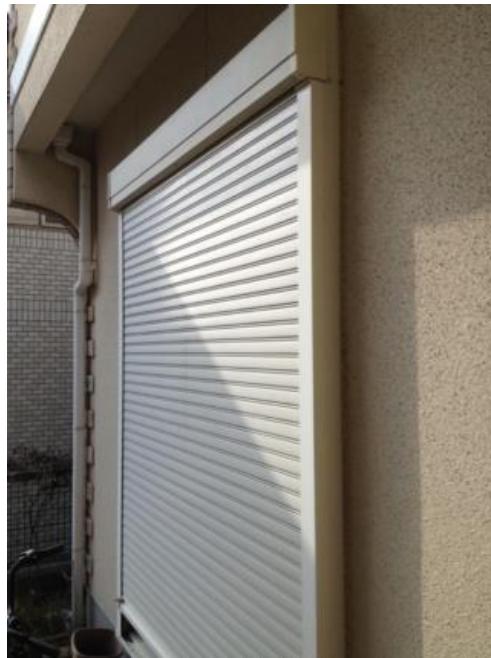
雨戸 シャッターBOX

こちらは鉄・スチール素材になります。

劣化するとサビが発生してしまいますので、塗装が必要です。

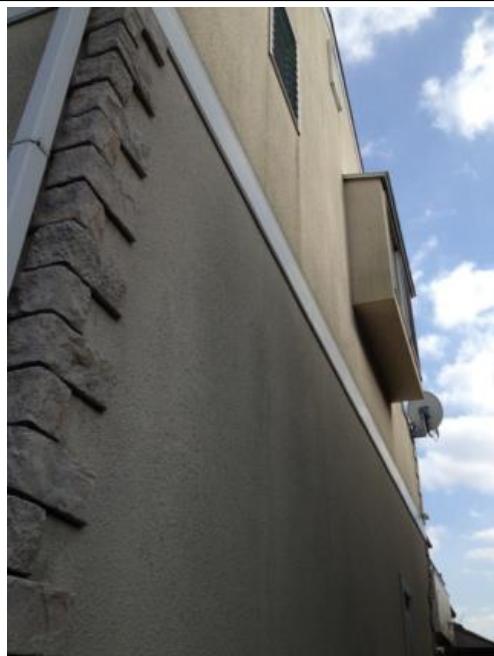
ピンホールの発生

新築塗装時の吹付け塗装施工時に、空気を巻き込んでしまい、乾燥過程でその空気が抜ける際に出来る穴のことです。

この現象も、防水効果を損なうことになりますので、下地処理下塗りをしっかりとおこなう必要があります。

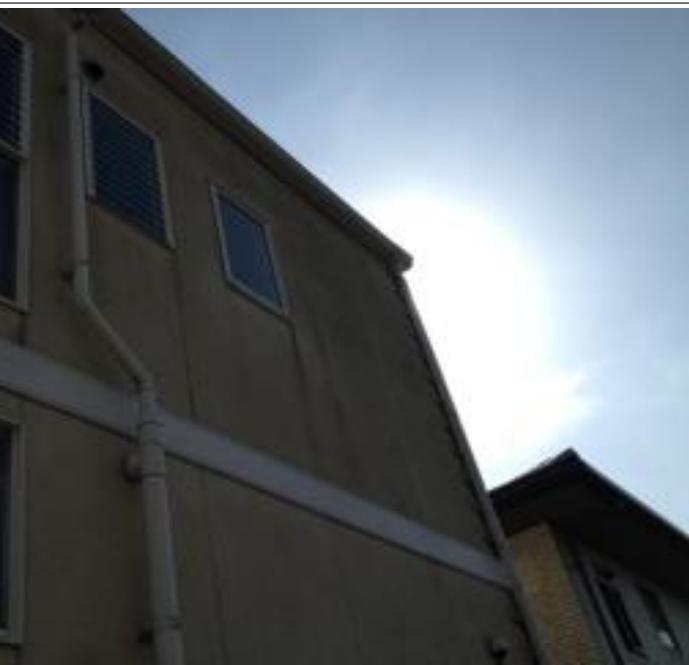
カビが発生している部分があります。

いくら洗浄をしてもカビは根から残っており、またその上にいくら良い塗装してもカビが塗膜を突き破つて表面に出てきますので、カビの根から抑える必要があります。

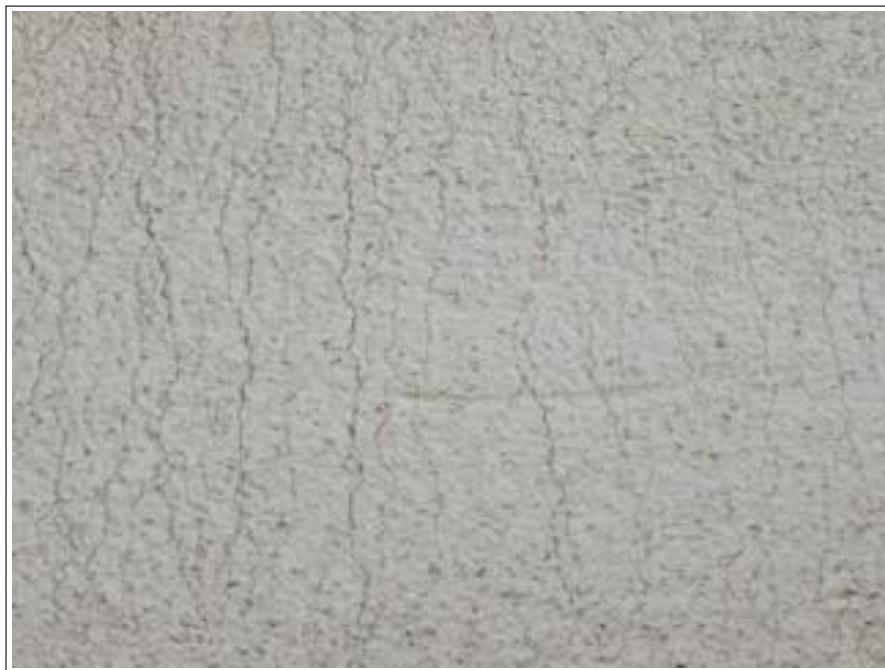
クラック部

この部分から雨水や湿気、炭酸ガスが直接侵入し外壁はもちろん躯体の痛みにつながってきますので、補修が必要です。

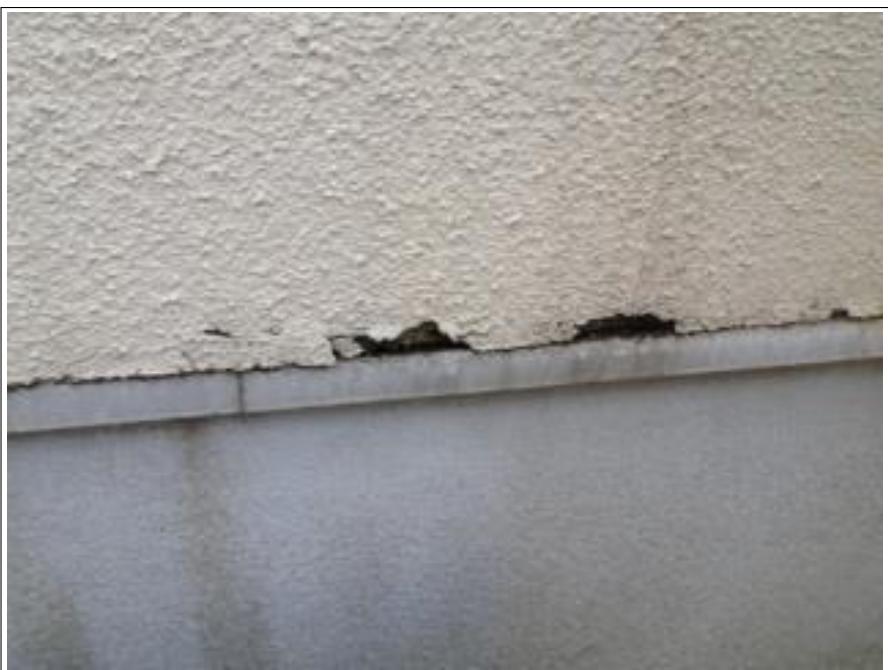
外壁一部

こちらの箇所は、新築時の塗装を厚くし過ぎたせいか、塗装表面が割れています。

この部分は下地処理をしっかりとおこない塗装を行います。
