## 工事写真報告書

工事名 I様邸

工事箇所 屋根・外壁・その他 塗装工事一式

工事施工者 ベストホーム株式会社

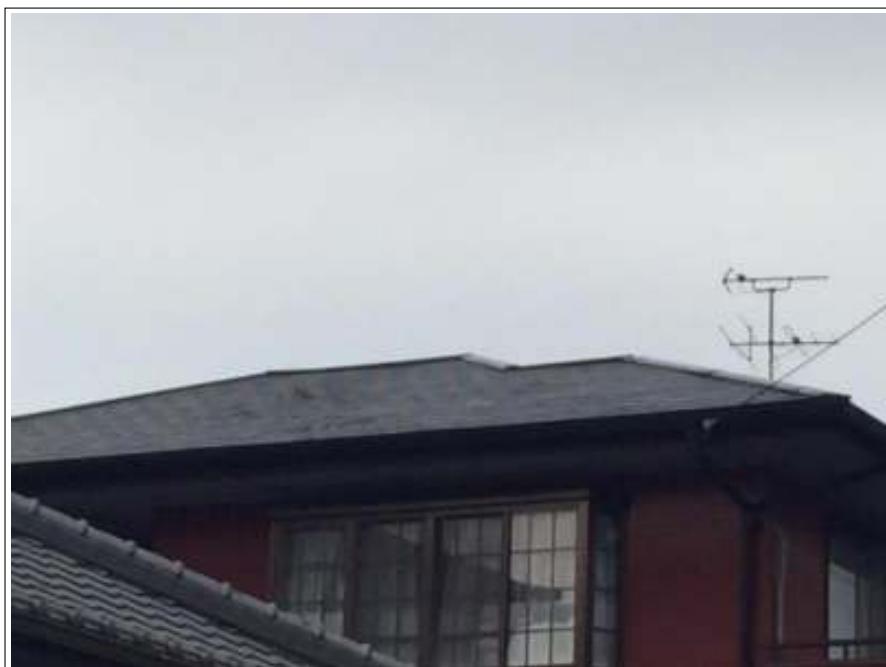
屋根

この素材はセメント:アスベストが  
85:15で作られています。  
劣化し割れや反りがひどくなり葺き  
替えとなると、アスベストが入って  
いるので処分費がかなりかかります  
ので、早めの塗装と維持をお勧めを  
します。

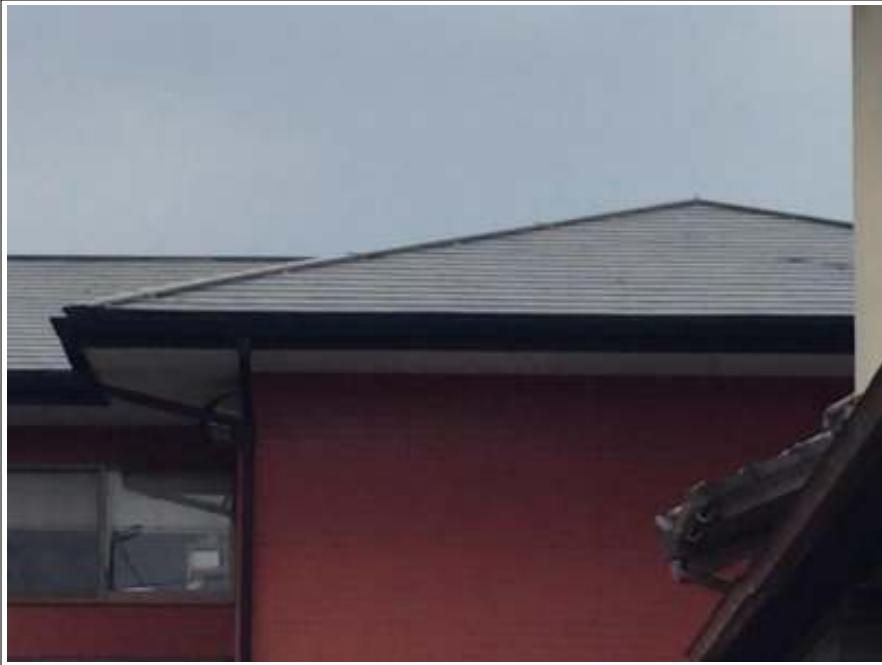
屋根

同上

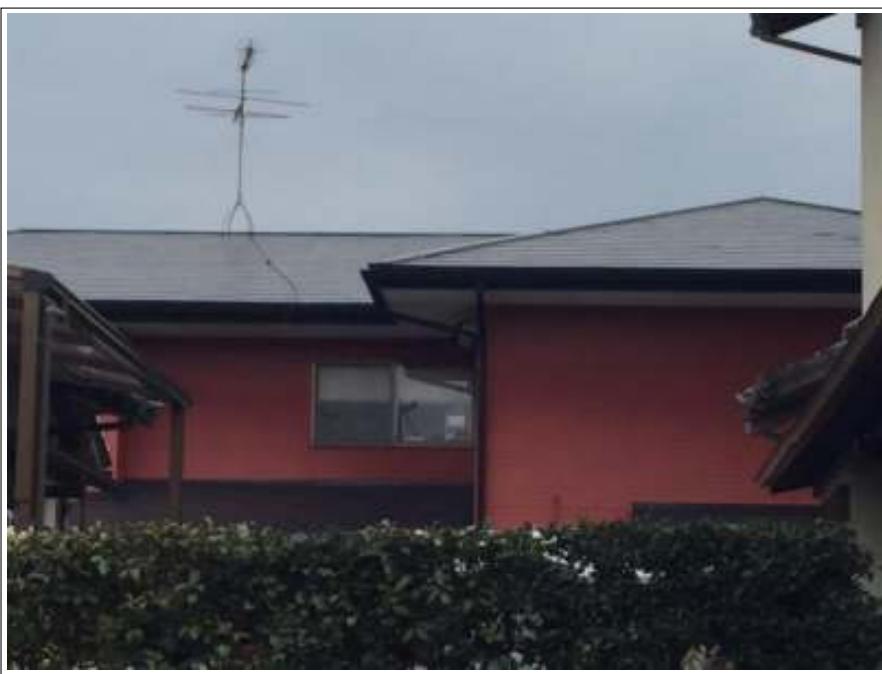
屋根

同上

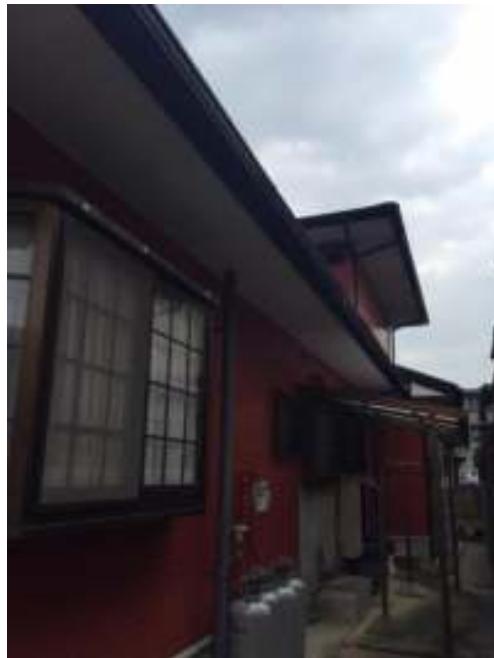
屋根

同上

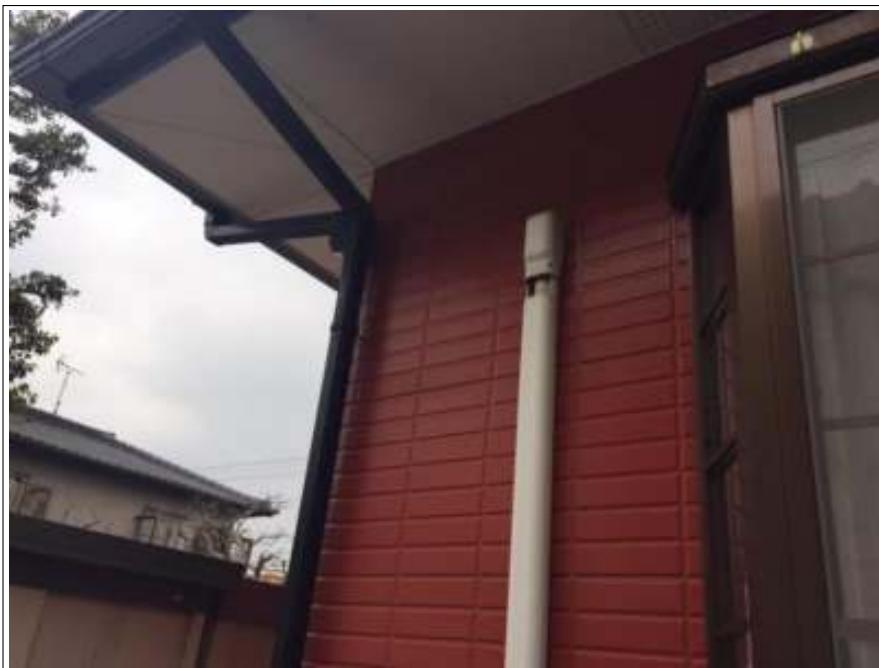
### 軒天・破風(鼻かくし)

軒天…経年劣化しております。

破風…経年劣化しています。

この部分は通気性の良い軒天専用の塗装をしていきます。

劣化すると腐食、お住まいの痛みにつながりますので、下塗り・上塗りをおこないます。

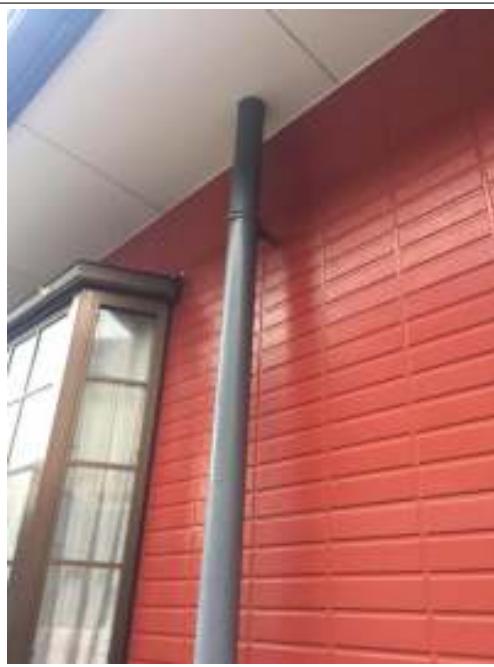
### 樋・ダクトカバー

こちらは塩ビ素材になります。

劣化すると割れが生じたりすることがありますので、塩ビ専用の下塗りをおこない塗装をしていきます。

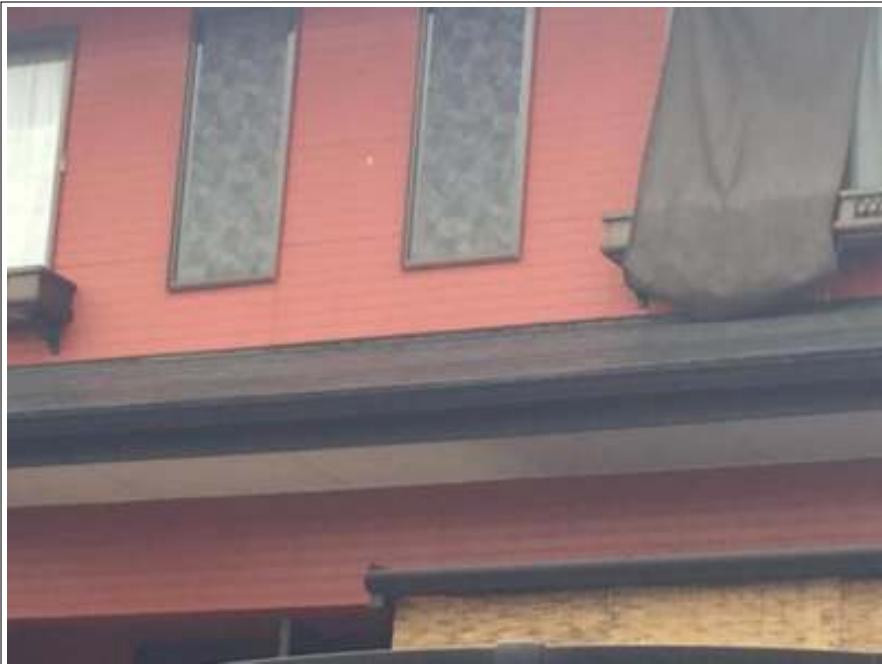
### チョーキング現象

紫外線などにより塗膜の表面が劣化し、チョークの粉状のような状態になっています。

この状態になると表面から水や湿気を吸い込んでしまい、外壁や中の躯体の痛みにつながりますので、早めの塗装をお勧めします。

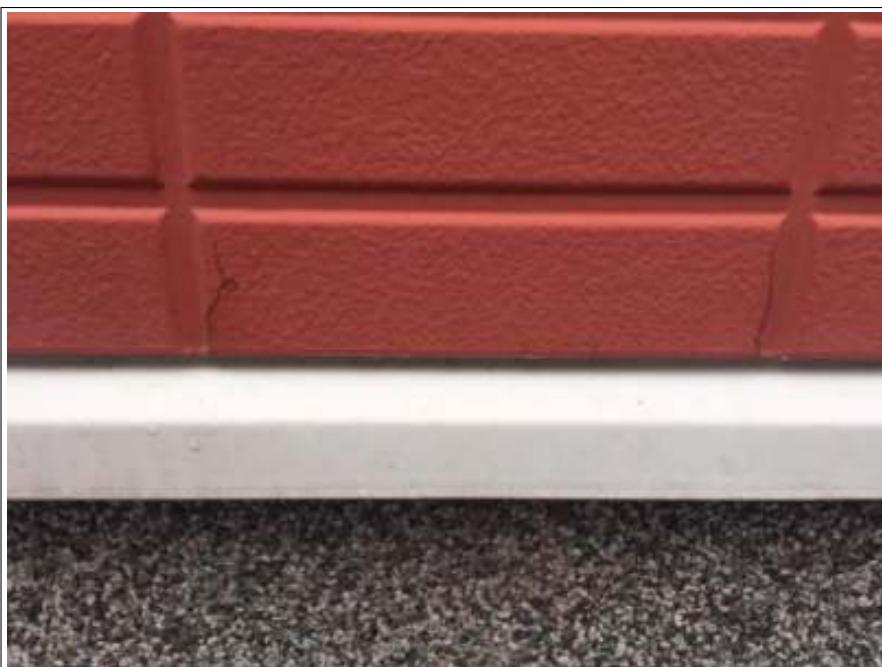
### 外壁 反り

外壁の反りがさらに進むと外壁材の割れがでてきます。

外壁材の痛みや躯体の劣化、お住まいの寿命の低下につながりますので、早め早めの点検・補修・塗装をお勧めします。

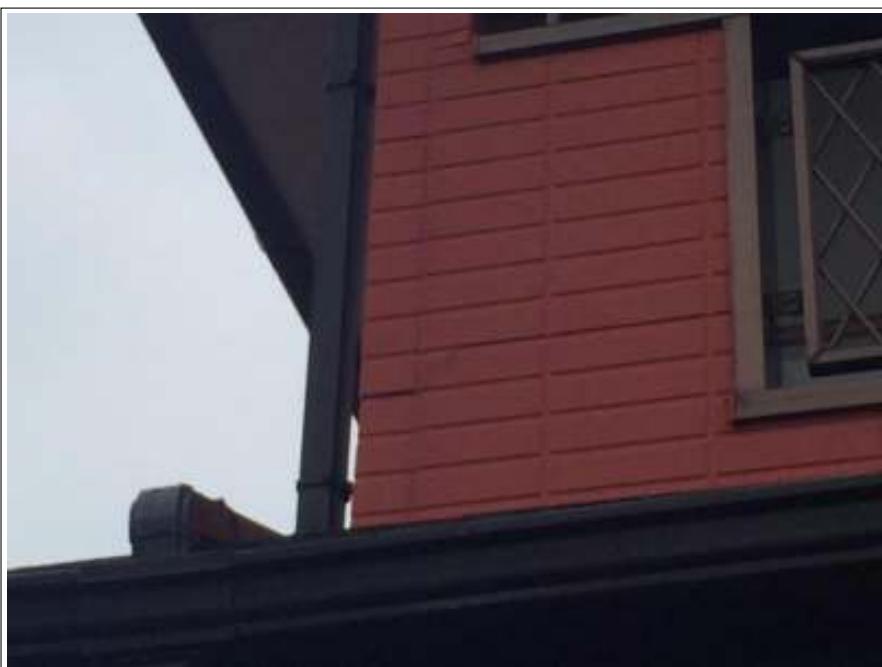
### 外壁 クラック部

数ヶ所見られます。

この部分から雨水や湿気、炭酸ガス等が直接侵入し躯体・ボードの痛みや建物の寿命につながりますので、シーリング等で補修をおこない塗装をしていきます。

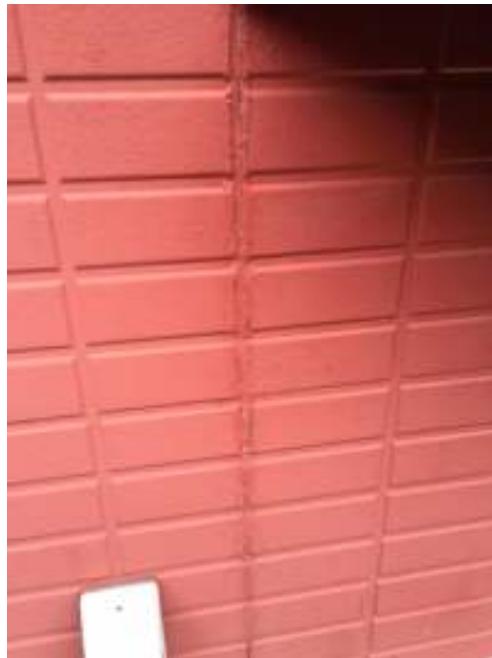
### 外壁 クラック部

同上

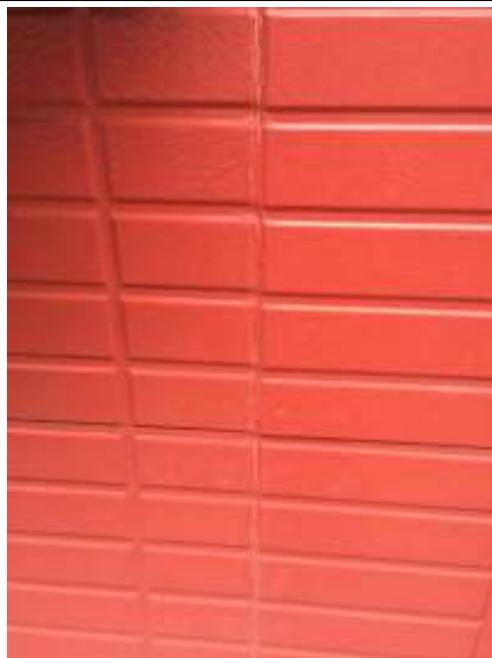
### シーリング劣化部

劣化している部分があります。

この部分から雨水や湿気、炭酸ガス等が直接侵入し躯体・ボードの痛みや建物の寿命につながりますので、シーリング劣化部は打替え・打増し等をおこない塗装をしていきます。

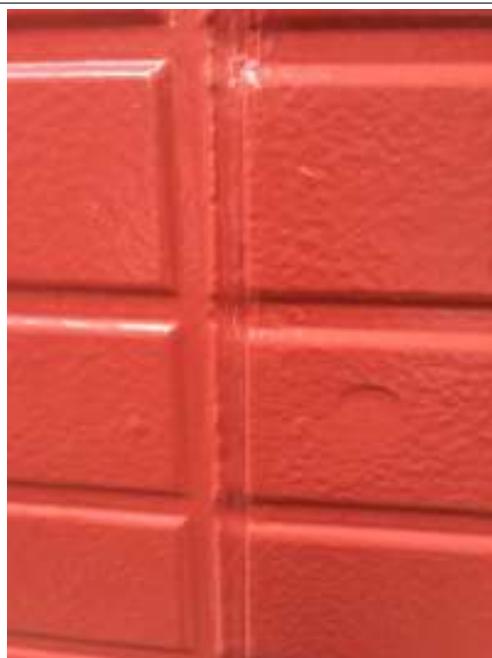
### シーリング劣化部

同上

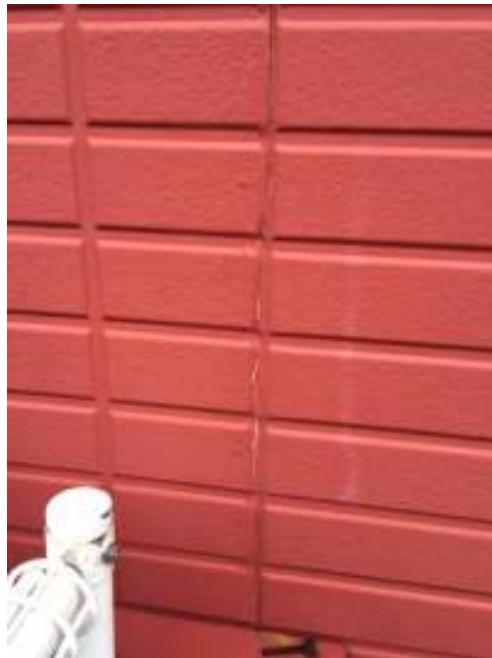
### シーリング劣化部

同上

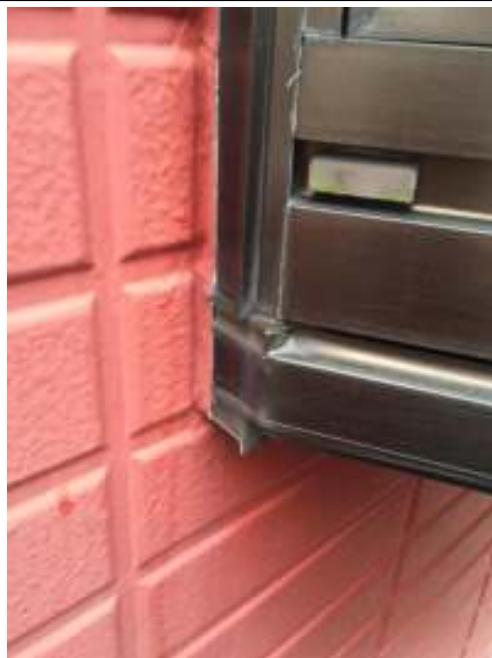
### シーリング劣化部

同上
