工事写真報告書

工事名 E様邸

工事箇所 屋根・外壁・その他 塗装工事一式

工事施工者 ベストホーム株式会社

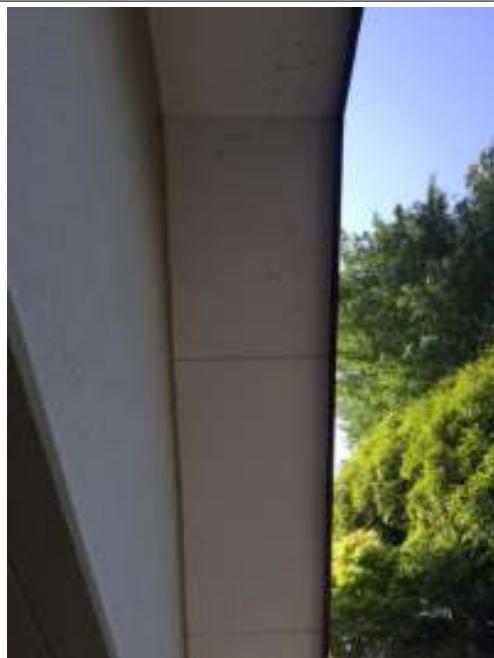
軒天

経年劣化しております。

この部分は通気性の良い軒天専用の
塗装をしていきます。

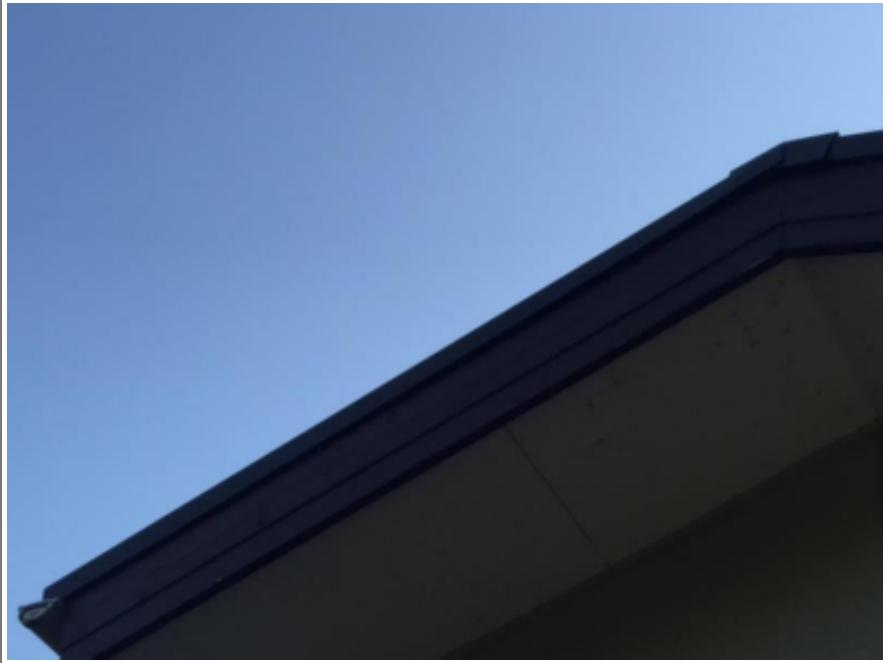
破風板

経年劣化しています。

劣化すると腐食、お住まいの痛みにつながりますので、下塗り・上塗りをおこないます。

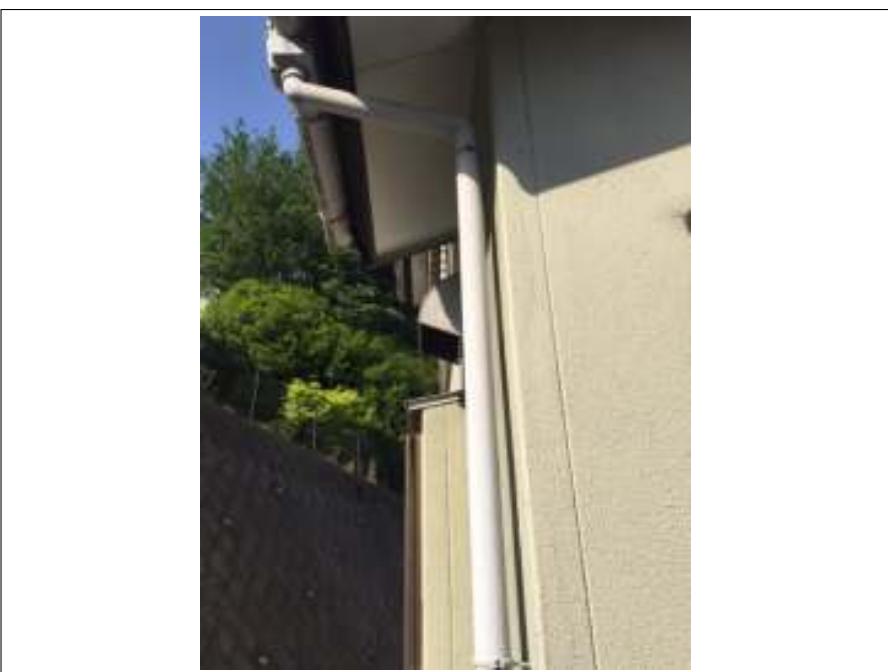
豎樋

こちらは塩ビ素材になります。

劣化すると割れが生じたりすることがありますので、塩ビ専用の下塗りをおこない塗装をしていきます。

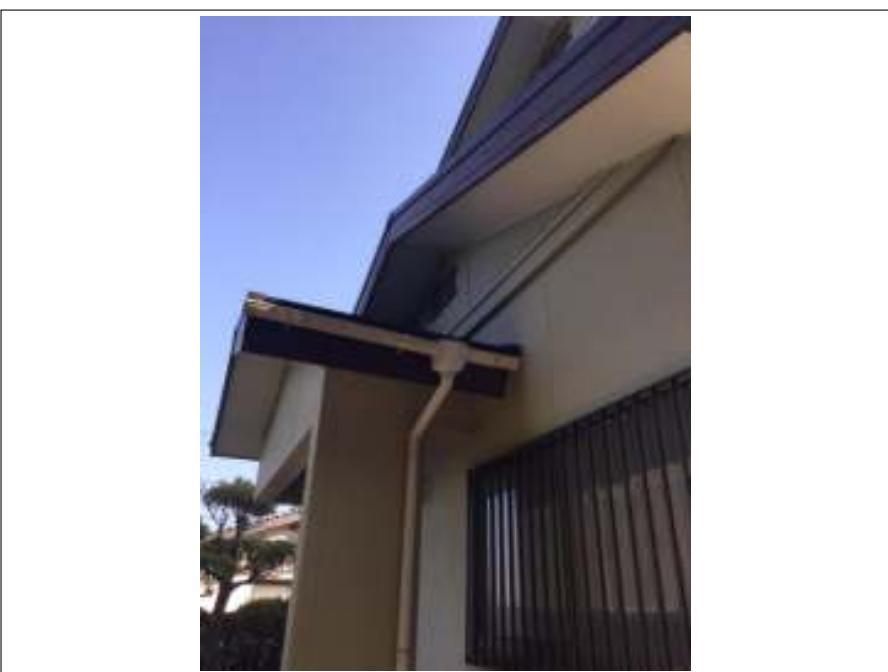
軒樋

同上

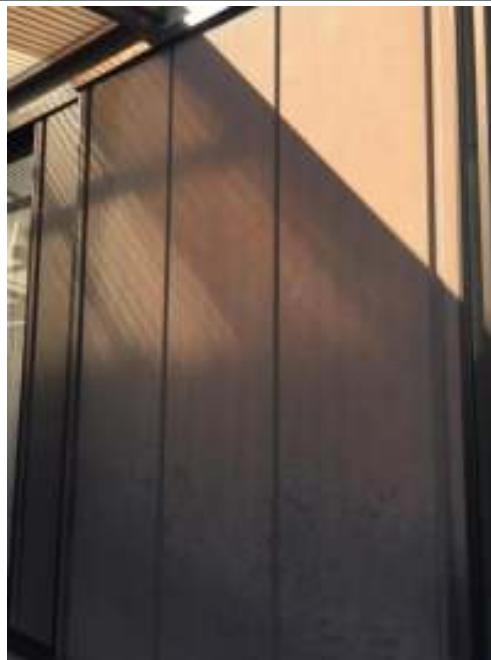
雨戸

この部分は鉄、スチール素材になります。劣化するとサビが発生してきますので塗装が必要です。

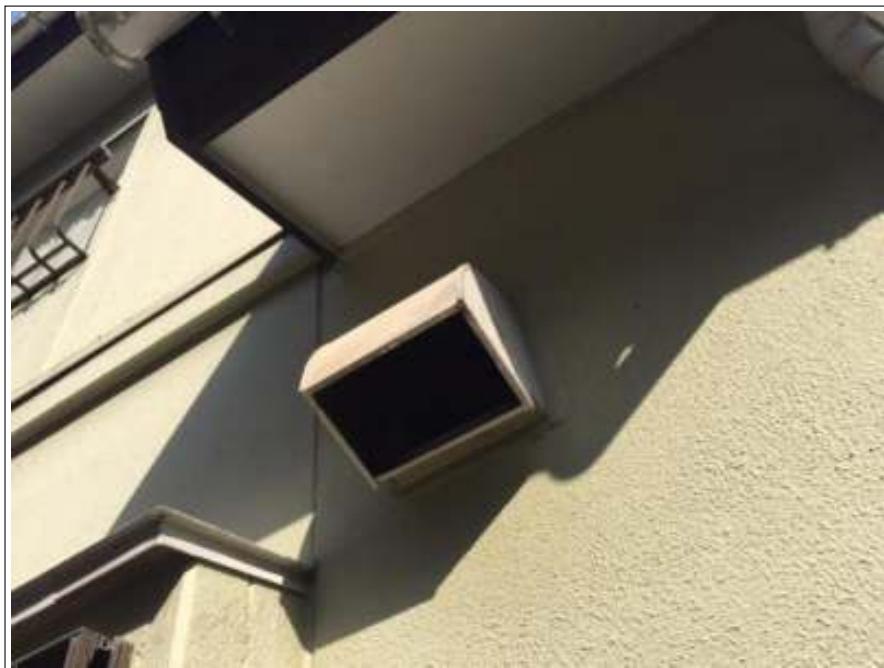
換気フード

同上

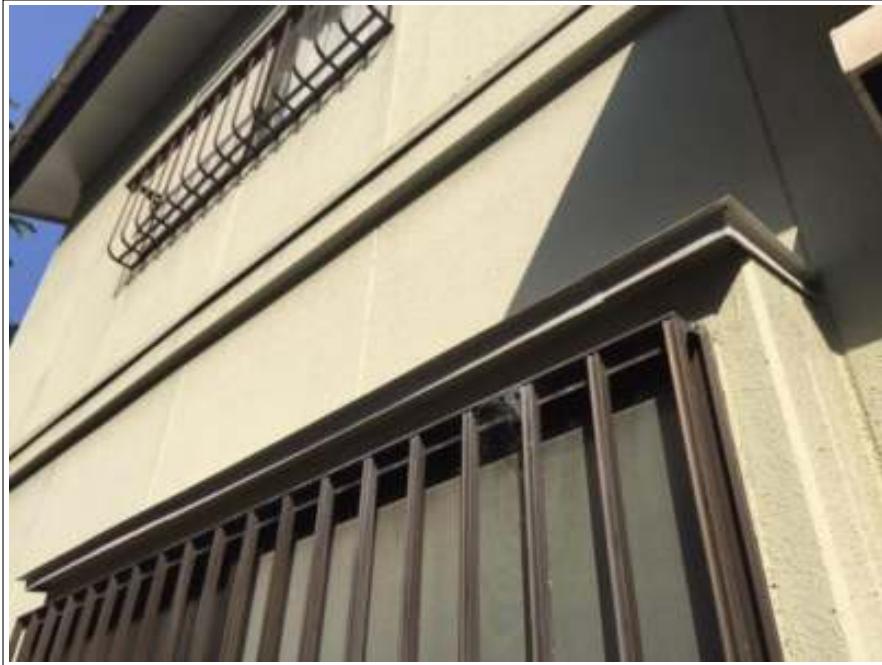
庇

同上

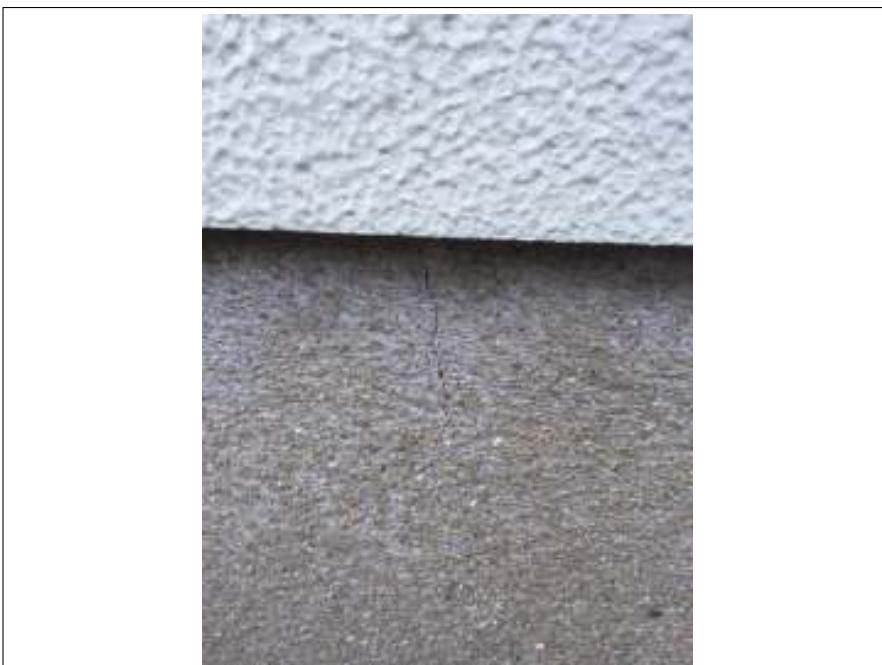
基礎 クラック部

アルカリ性のコンクリートは空気中の二酸化炭素や酸性雨と結合することによって徐々に中性化されます。

中性化されたコンクリートは表面にヒビが入るだけでなく、内部の鉄筋の腐食や膨張につながり構造物の性能低下につながりますので、シーリング等で補修をおこないます。

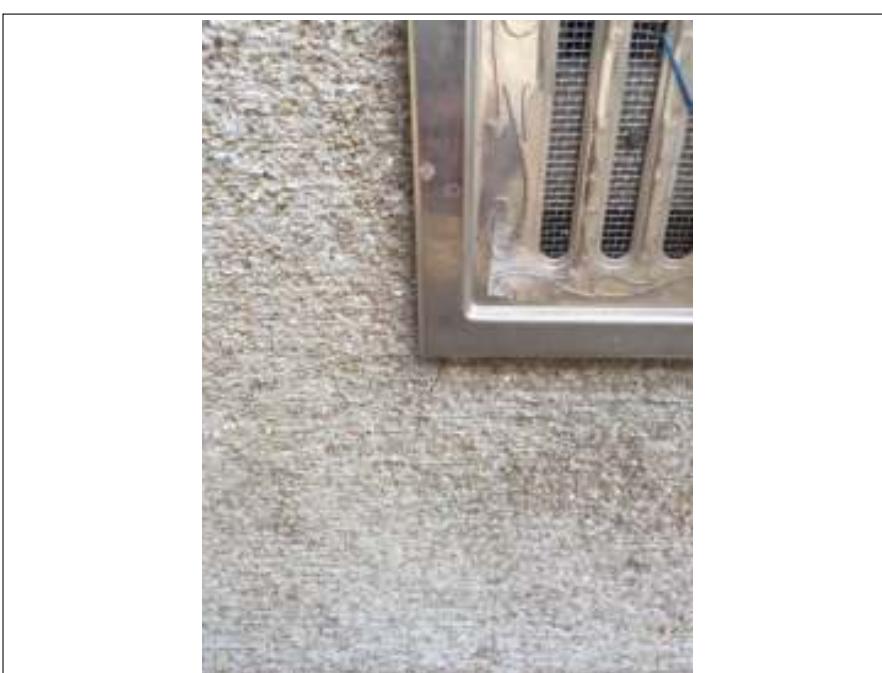
基礎 クラック部

0.3mm以上のキレツは補修が必要です。

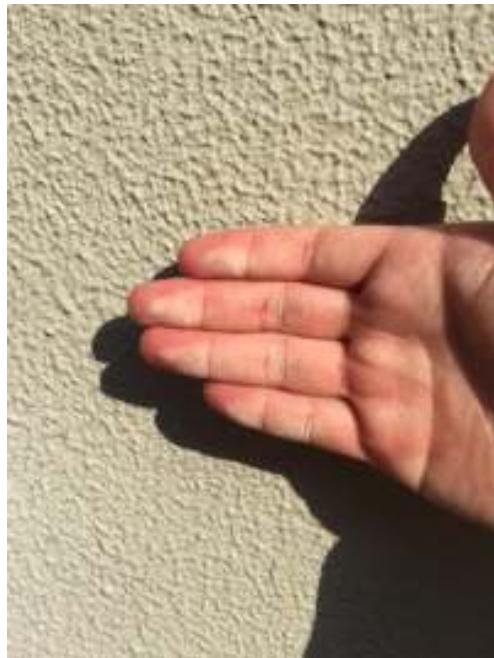
チョーキング現象

紫外線などにより塗膜の表面が劣化し、チョークの粉状のような状態になっています。

この状態になると表面から水や湿気を吸い込んでしまい、外壁や中の躯体の痛みにつながりますので、早めの塗装をお勧めします。

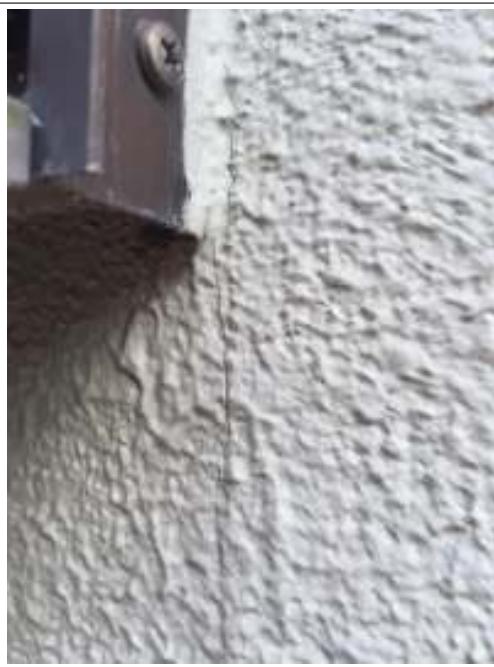
外壁 クラック部

劣化している部分があります。この部分から雨水や湿気、炭酸ガス等が直接侵入し躯体・ボードの痛みや建物の寿命につながりますので、シーリング等で補修をおこない塗装をしていきます。

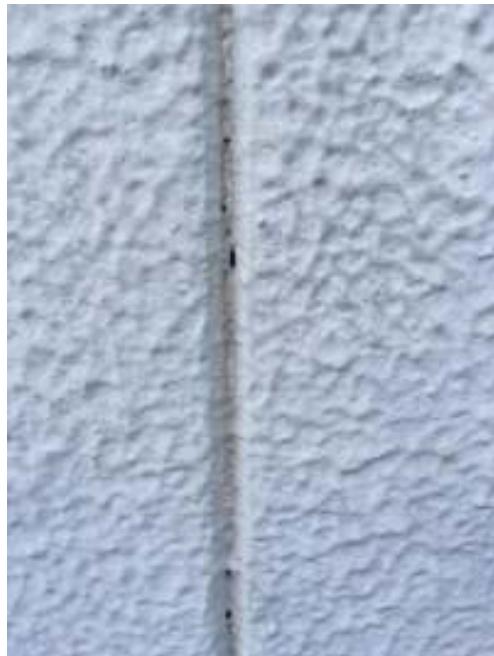
目地 劣化部

同上

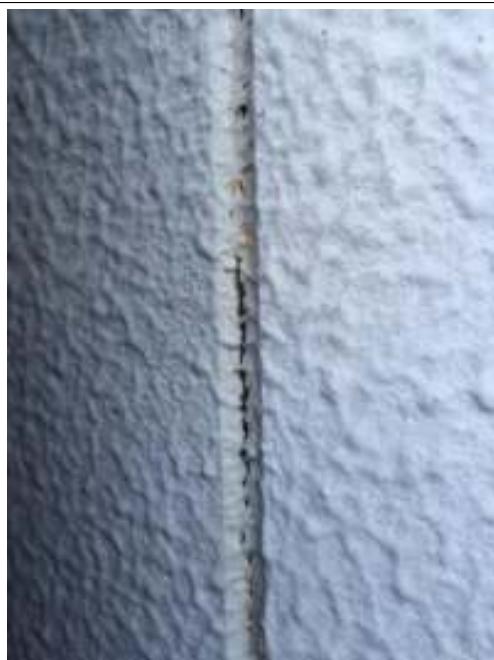
目地 劣化部

同上
