## 工事写真報告書

工事名 I様邸

工事箇所 外壁・その他 塗装工事一式

工事住所 北九州市 小倉南区 横代北町

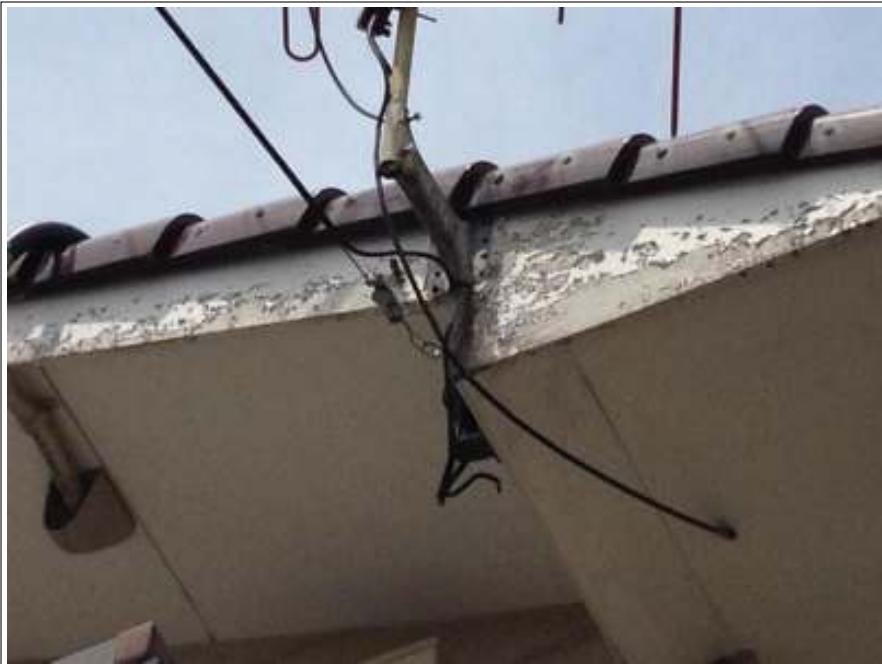
## 破風

経年劣化しています。

この部分は劣化が進むと、腐食等が  
起り、塗装で間に合わない場合は  
板金補修が必要になってきます  
で、痛む前の塗装をお勧めします。

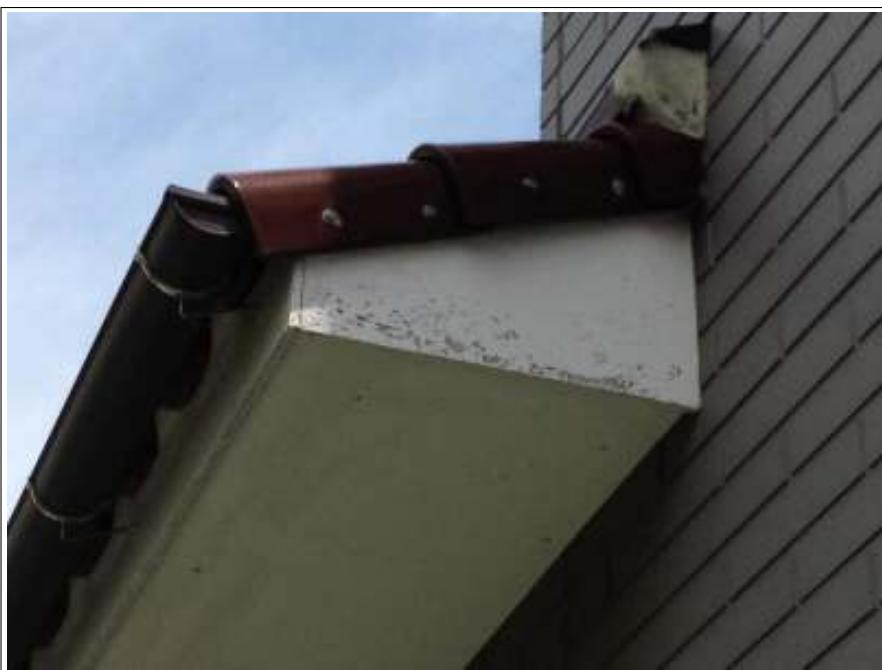
## 破風

同上

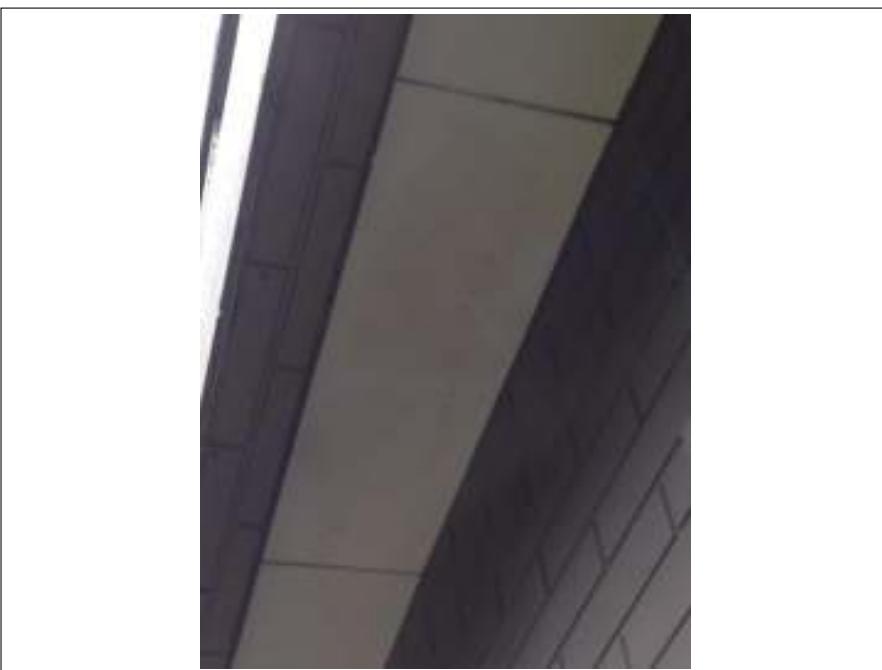
## 軒天

経年劣化しております。

この部分は通気性の良い軒天専用の  
塗装をしていきます

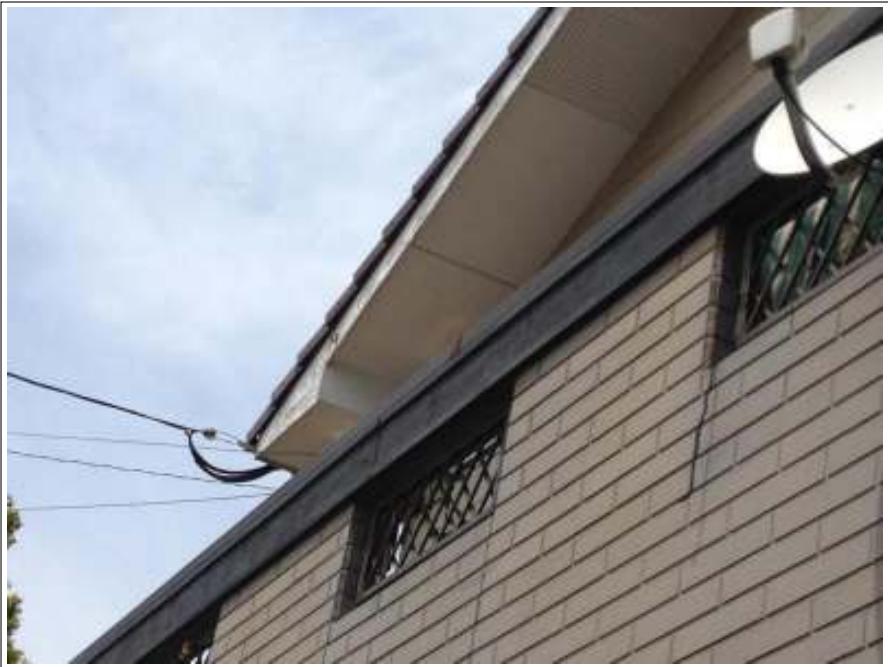
### 胴差し

経年劣化しています。

劣化すると腐食、お住まいの痛みにつながりますので、下塗り・上塗りをおこないます。

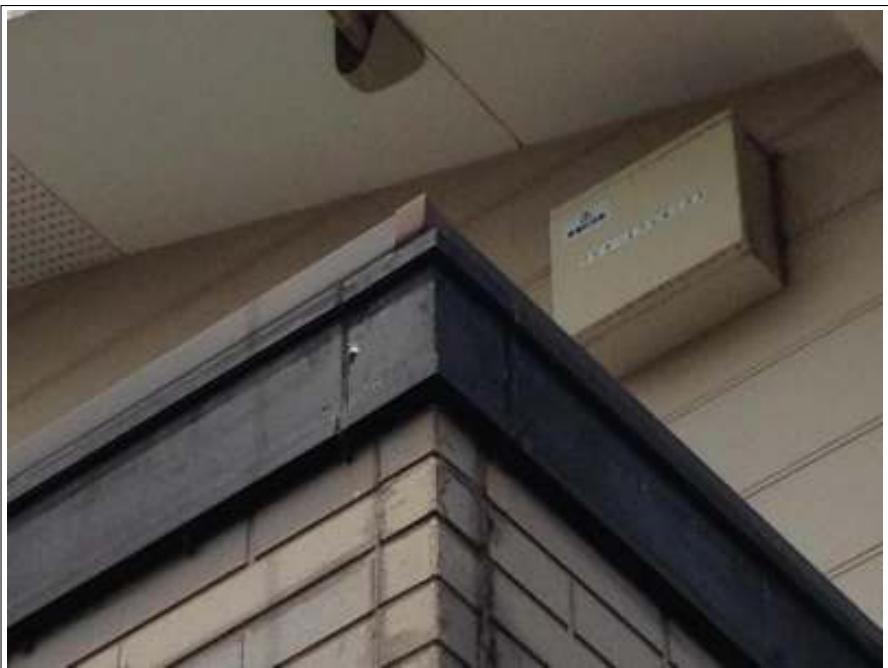
### 胴差し

つなぎ目の部分や表面の劣化が目立ちます。

この部分はケレン作業やシーリング補修等で下地処理をおこない、塗装をしていきます。

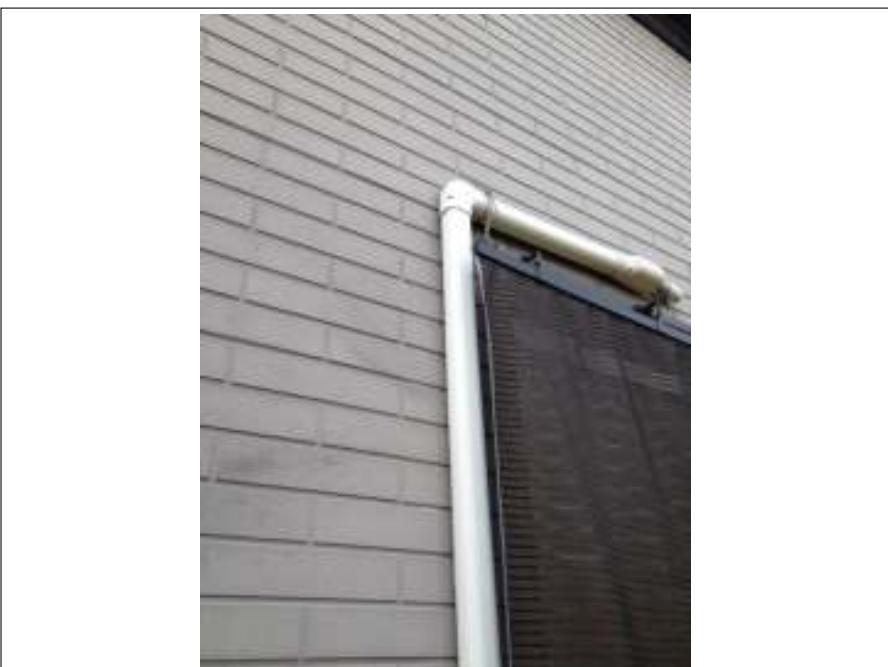
### ダクトカバー

こちらは塩ビ素材になります。

劣化すると割れが生じたりすることがありますので、塩ビ専用の下塗りをおこない塗装をしていきます。

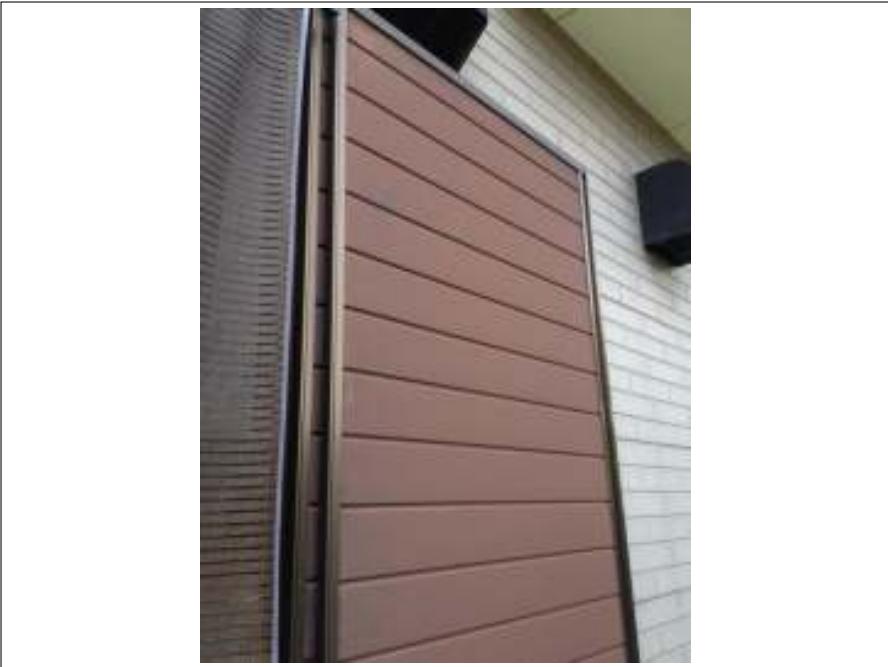
## 雨戸

この部分は鉄、スチール素材になります。

劣化するとサビが発生してきますので塗装が必要です。

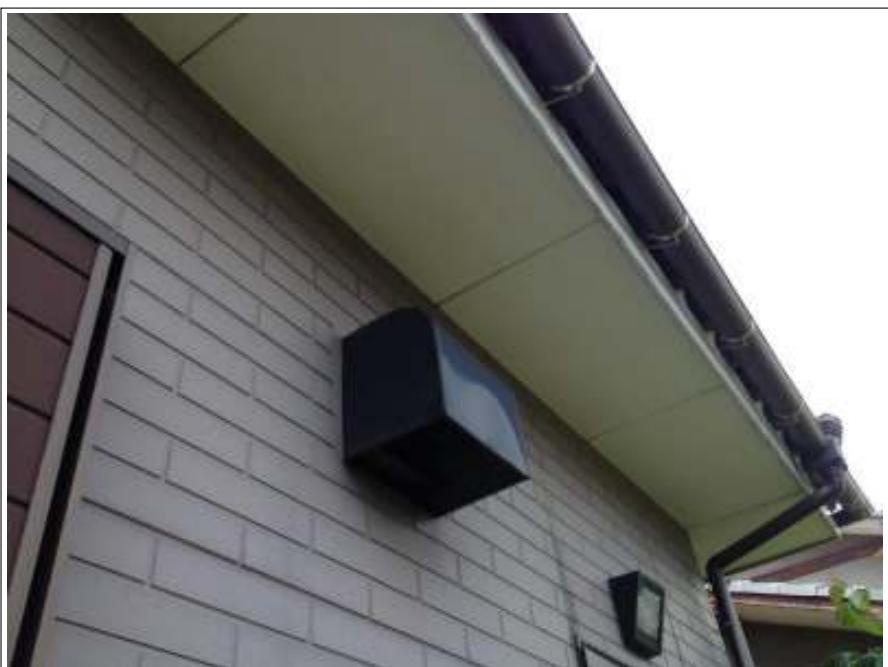
## 換気フード

### 同上

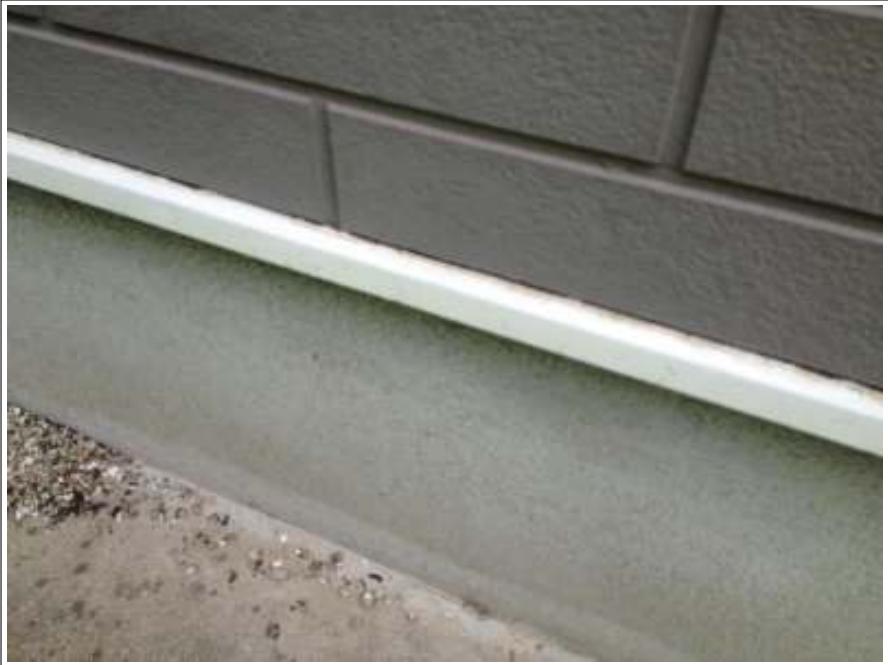
土台水切り

同上

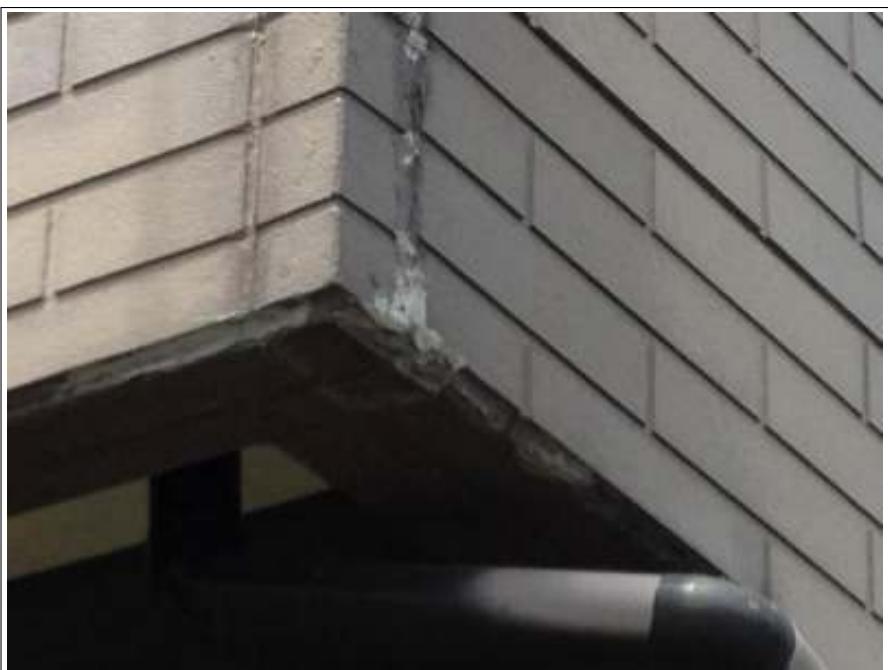
外壁劣化部

外壁の塗膜表面が劣化しております。

同上

この状態になると表面から水や湿気を吸い込んでしまい、外壁や中の躯体の痛みにつながりますので、早めの塗装をお勧めします。

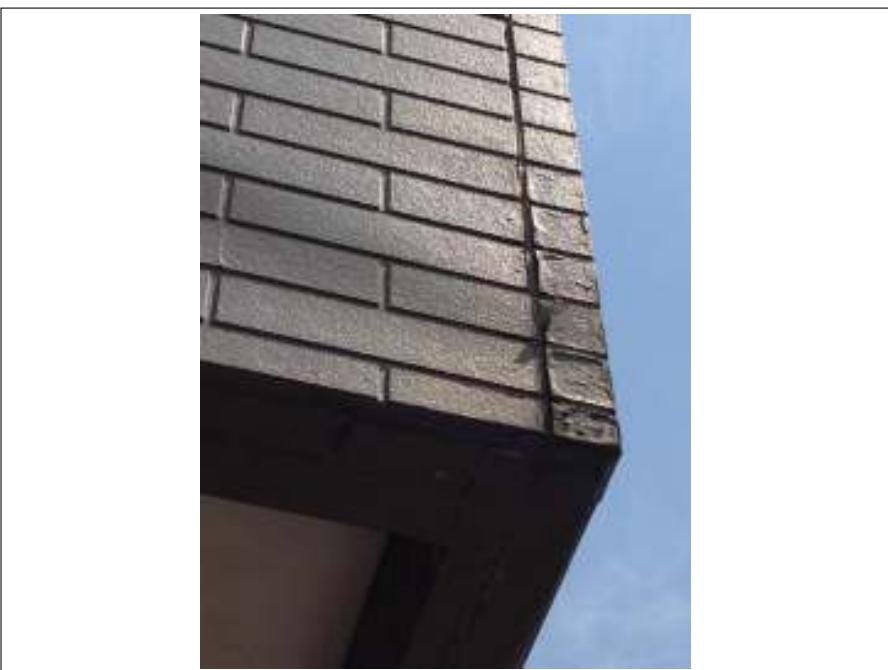
## チョーキング現象

紫外線などにより塗膜の表面が劣化し、チョークの粉状のような状態になっています。

この状態になると表面から水や湿気を吸い込んでしまい、外壁や中の躯体の痛みにつながりますので、早めの塗装をおすすめします。

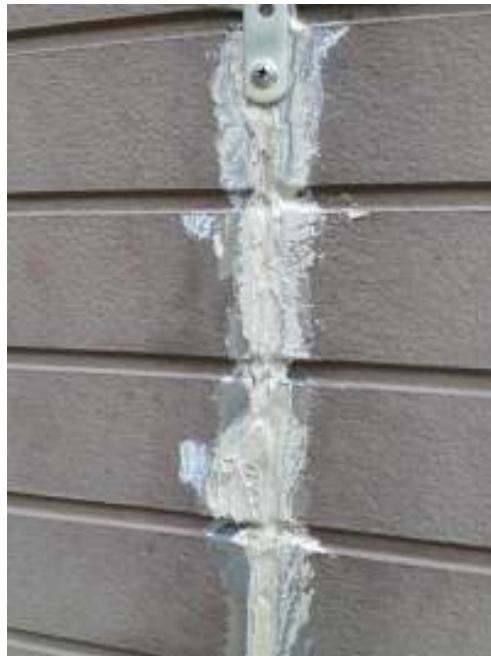
## シーリング劣化部

旧塗膜の剥離が見られます。前回の下塗りが密着しておらず、このまま塗装をしても旧塗膜から剥がれる恐れがありますので、ケレン作業で浮いている塗膜は除去し、補修・塗装をしていきます。

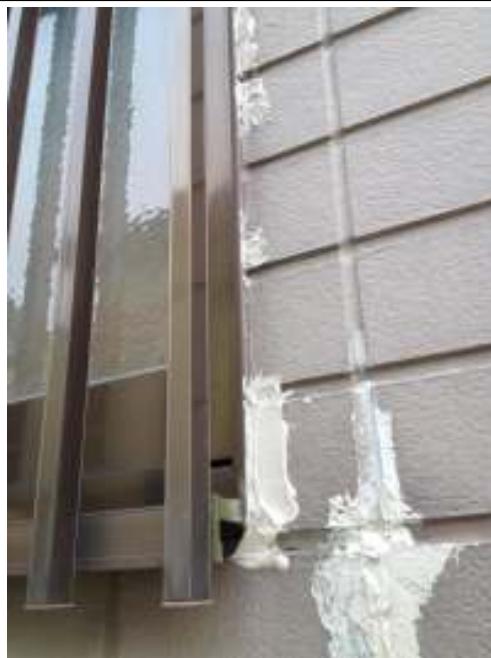
### シーリング劣化部

できる限り、補修をしている旧シーリング材は除去し、新たに補修をおこない、塗装をしていきます。  
またサイディングの浮きが激しいようですので、ビス打ち可能箇所は打ってからの塗装をし、美観の補修も行います。
