# 工事写真報告書

工事名 I様邸

工事箇所 屋根・外壁・その他塗装工事一式

工事施工者 ベストホーム株式会社

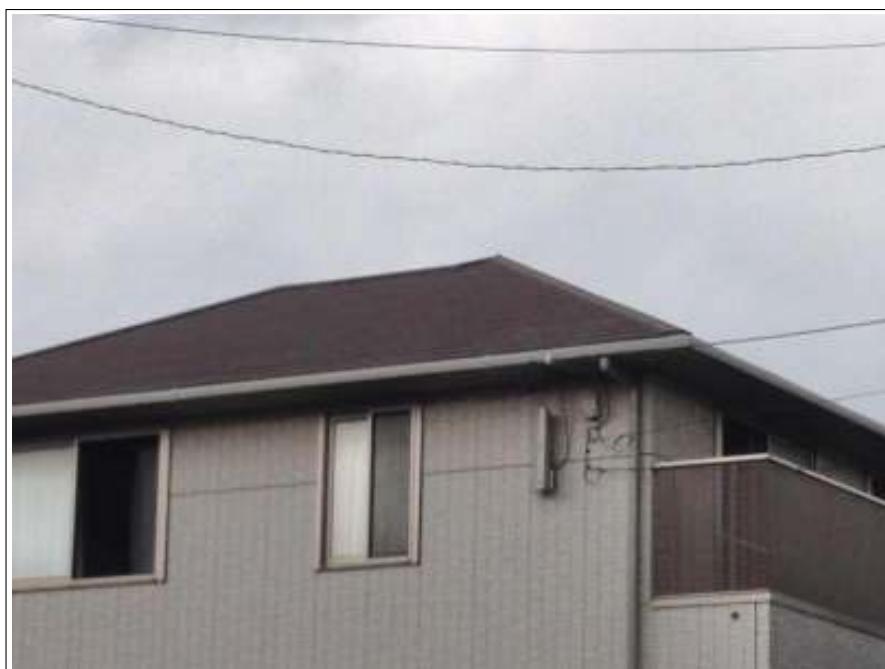
屋根

この素材はセメント：パルプ纖維が  
85 : 15で作られています。  
劣化し割れや反りがひどくなり葺き  
替えとなると、処分費や施工費がか  
なりかかりますので、早めの塗装と  
維持をお勧めします。

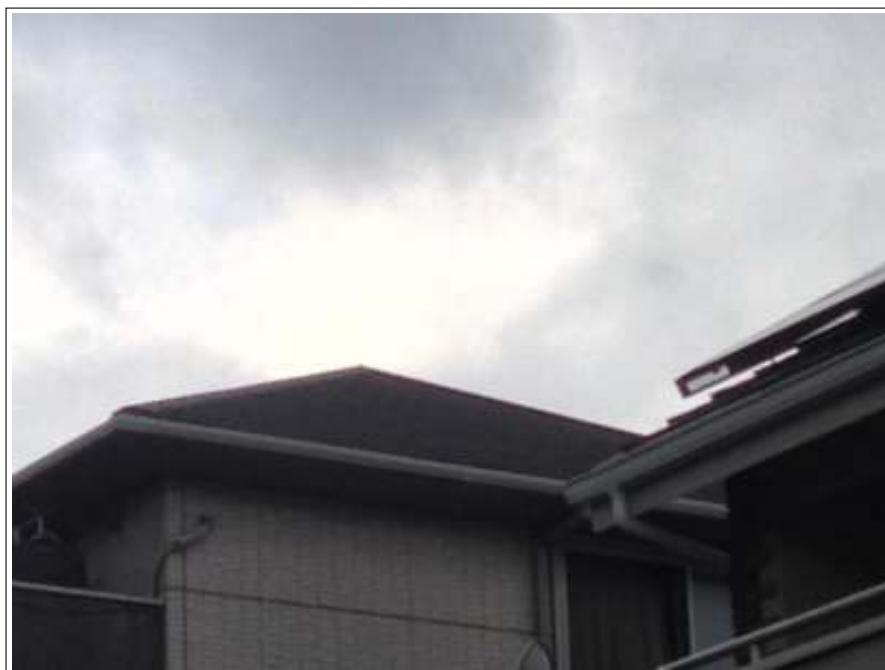
屋根

同上

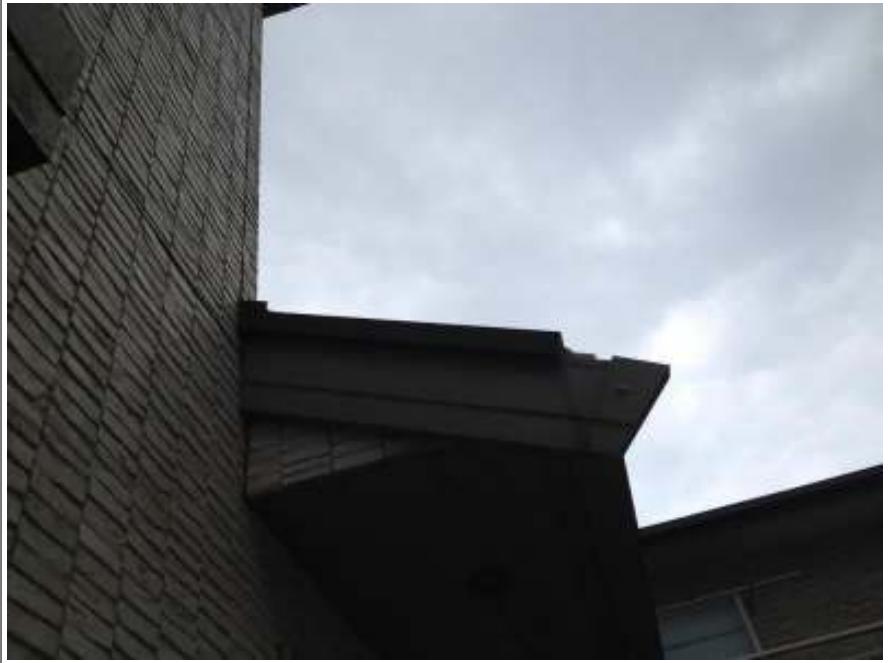
## 破風

経年劣化しています。

この部分は専用下塗・上塗をおこな  
います。

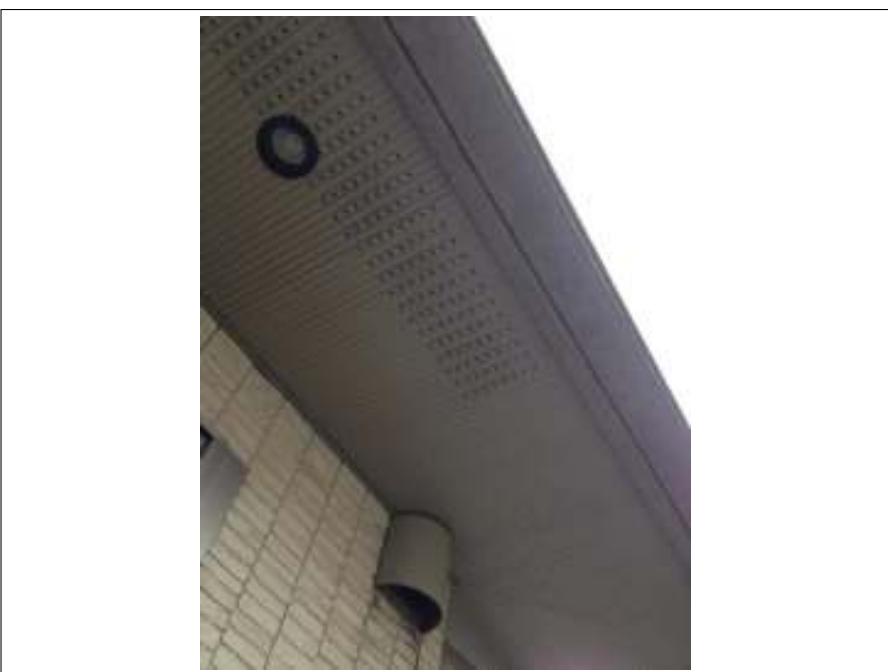
## 軒天

経年劣化しております。

この部分は通気性の良い軒天専用の  
塗装をしていきます。

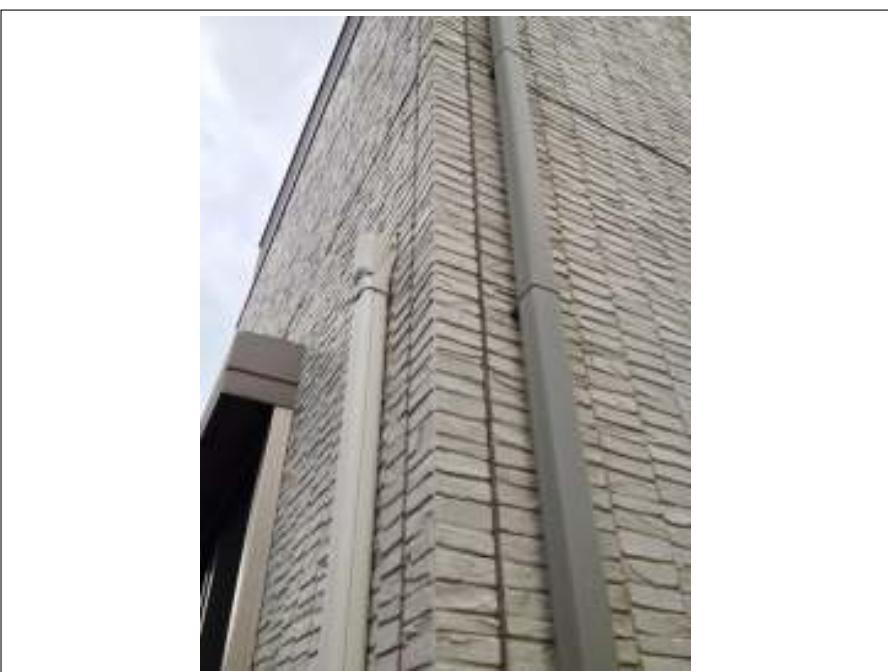
## 樋・ダクトカバー

こちらは塩ビ素材になります。

劣化すると割れが生じたりすること  
がありますので、塩ビ専用の下塗り  
をおこない塗装をしていきます。

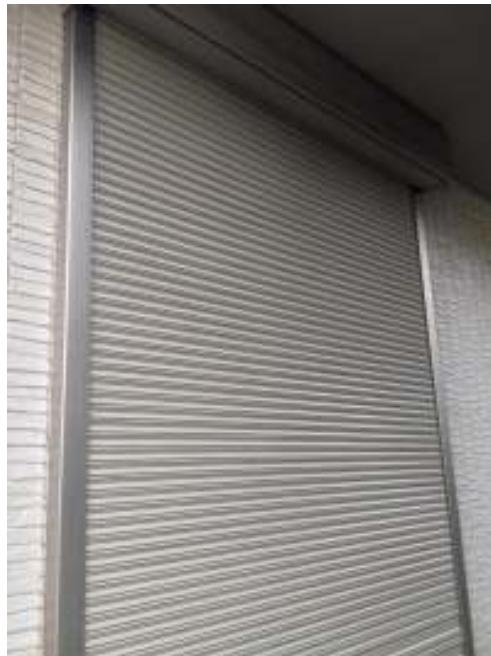
## シャッター

この部分は鉄、スチール素材になります。

劣化するとサビが発生してきますので塗装が必要です。

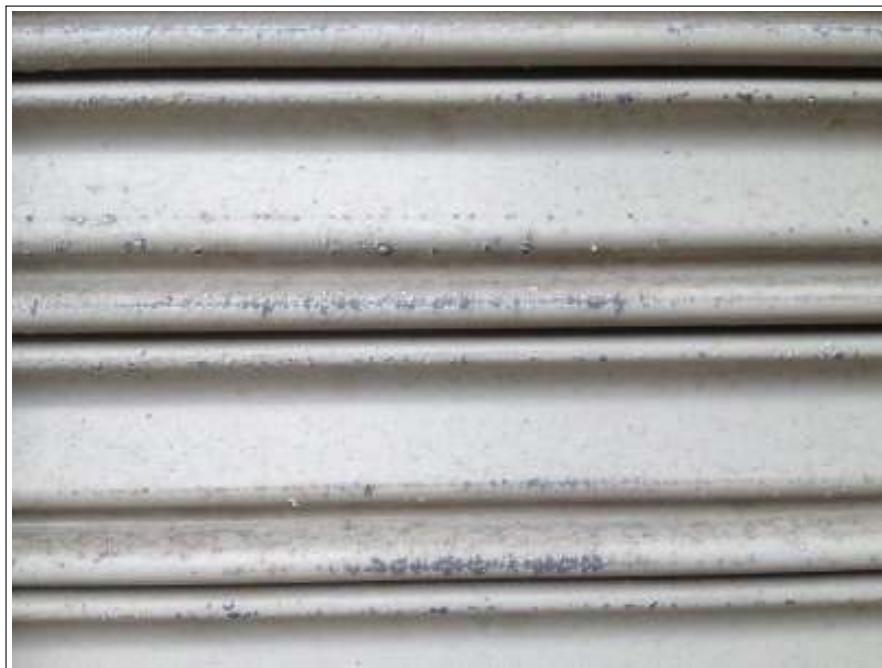
## シャッター

同上

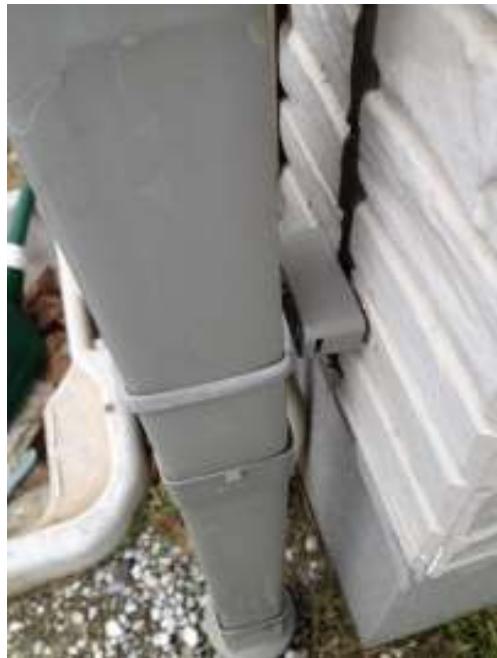
### 樋 劣化部

一部外れている所があります。

この部分は補修をおこない塗装をしていきます。

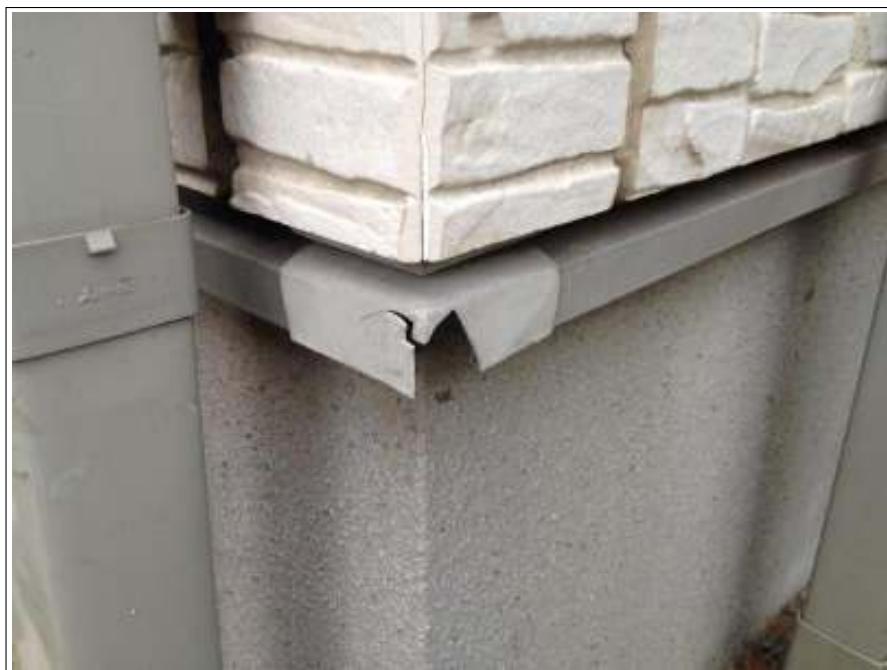
### 水切り 劣化部

同上

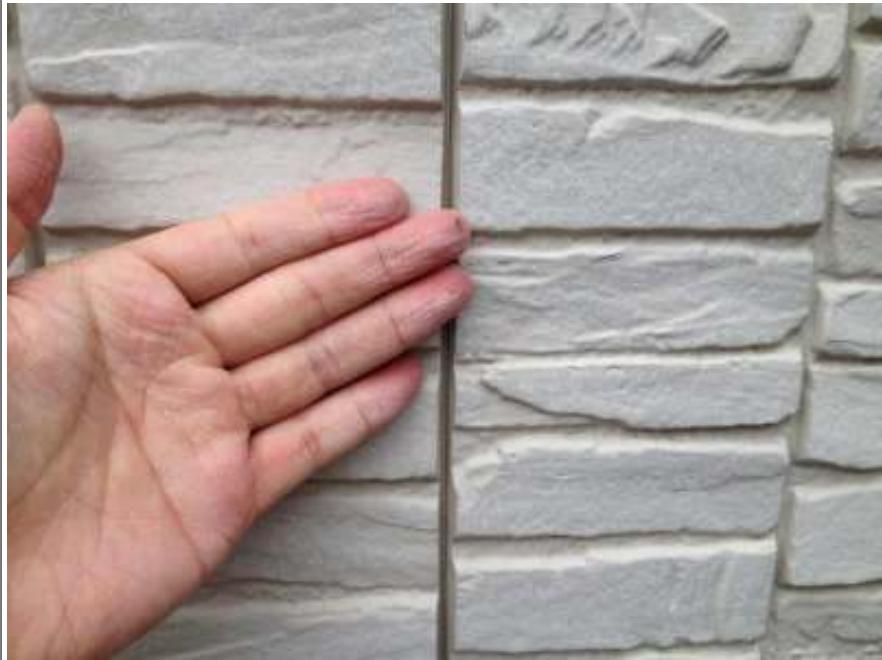
### チョーキング現象

紫外線などにより塗膜の表面が劣化し、チョークの粉状のような状態になっています。

この状態になると表面から水や湿気を吸い込んでしまい、外壁や中の躯体の痛みにつながりますので、早めの塗装をお勧めします。

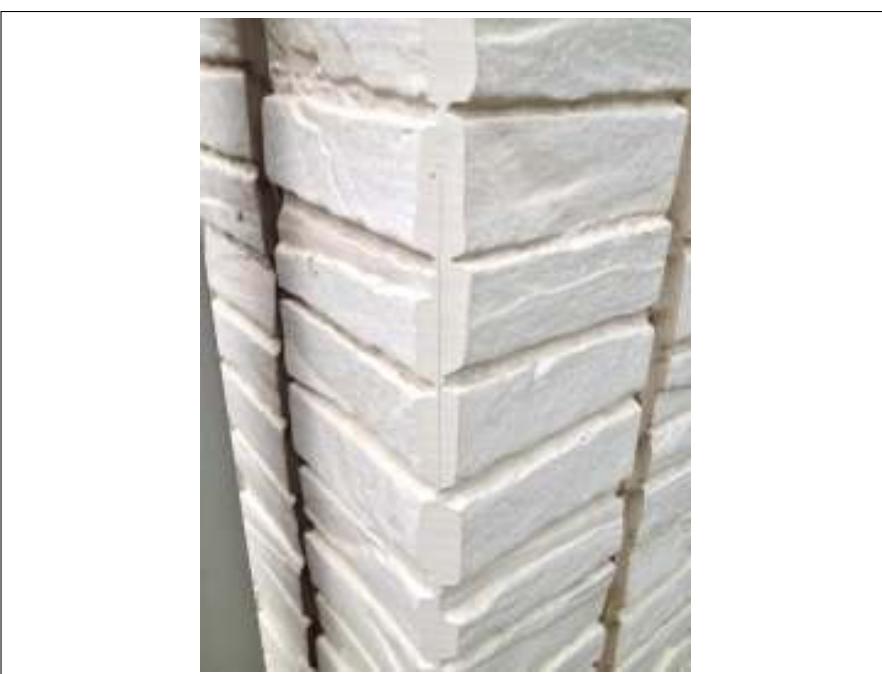
### 外壁クラック部

劣化している部分があります。

この部分から雨水や湿気、炭酸ガス等が直接侵入し躯体・ボードの痛みや建物の寿命につながりますので、シーリング等で補修をおこない塗装をしていきます。

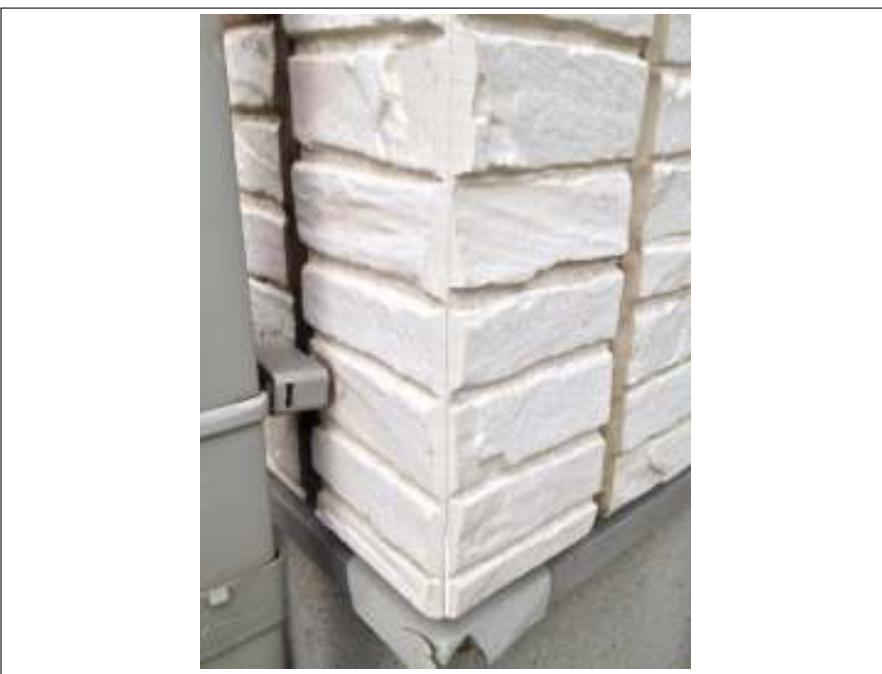
### 外壁クラック部

同上

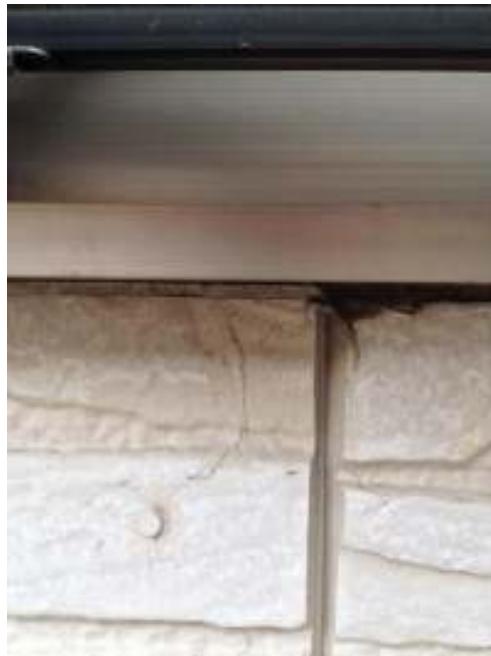
外壁シーリング劣化及びクラック部

同上

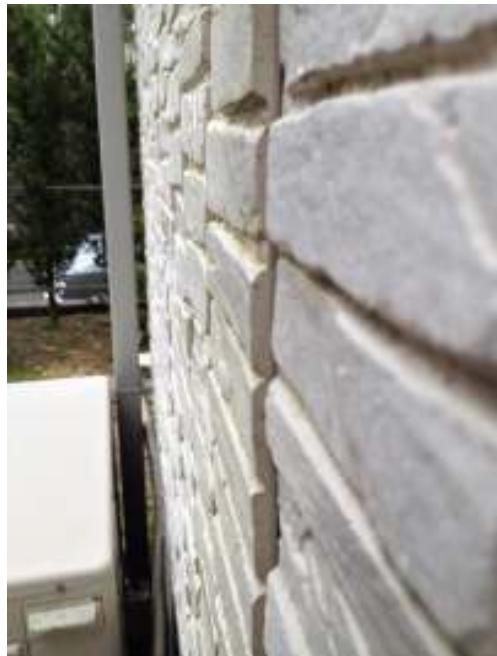
## 外壁 反り

外壁の表面が劣化し、水を吸って乾いてを繰り返し、だんだん反りが出てきている所があります。

反りは一度反ると元に戻らないですので、反りがひどくならないように早めの塗装を行います。

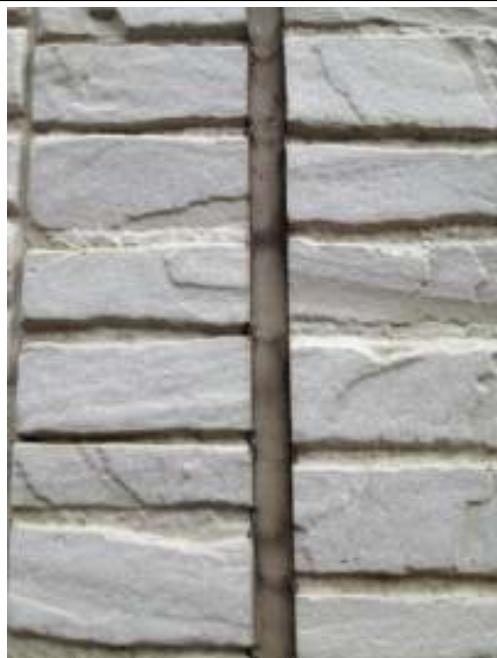
## 外壁シーリング劣化部

劣化している部分があります。

この部分から雨水や湿気、炭酸ガス等が直接侵入し躯体・ボードの痛みや建物の寿命につながりますので、シーリング等で補修をおこない塗装をしていきます。

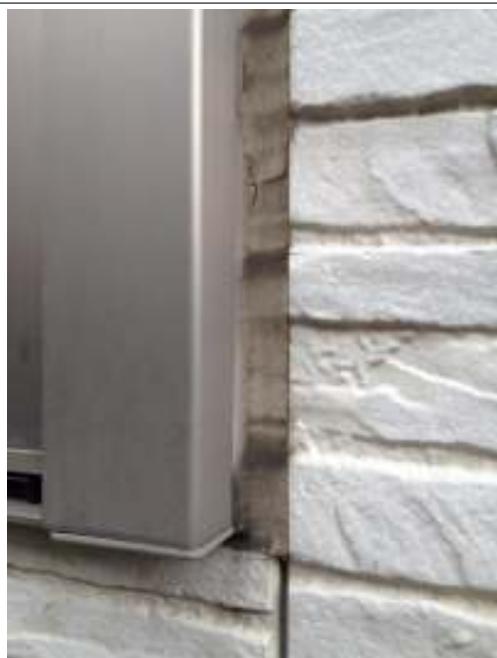
## サッシ廻りシーリング劣化部

見落としがちですが、サッシ廻りも劣化している部分がありますので、劣化している部分は打ち増しをおこない塗装をしていきます。

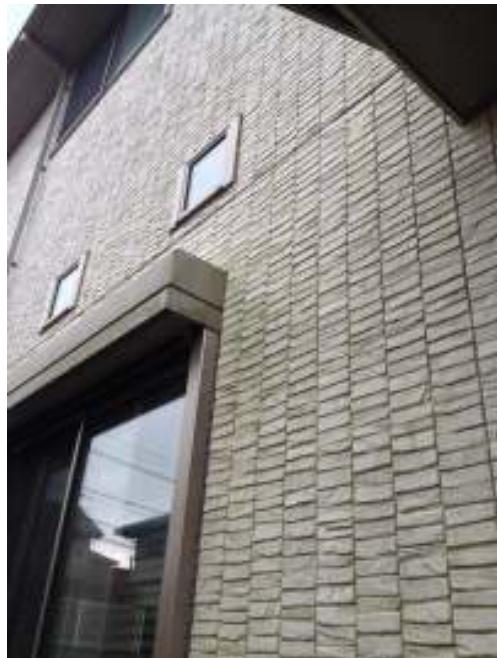
## 外壁カビ発生部

カビの発生が見られます。

カビの上にいくら良い塗装をしても、カビの根が残っている以上塗膜を突き破って表面化してきますので、カビの根を抑える必要があります。
